Asbestinventarisatetest

Oudenaardseheerweg 54, 9810 Nazareth

Attestnummer : 20240722-000003.000

Uitgegeven op : 22.07.2024

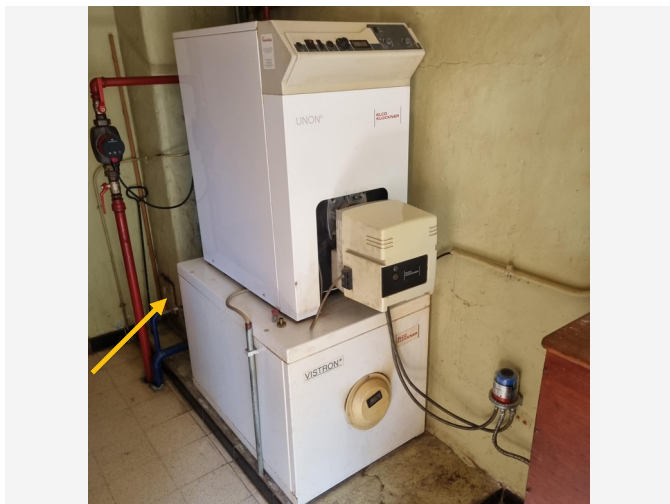
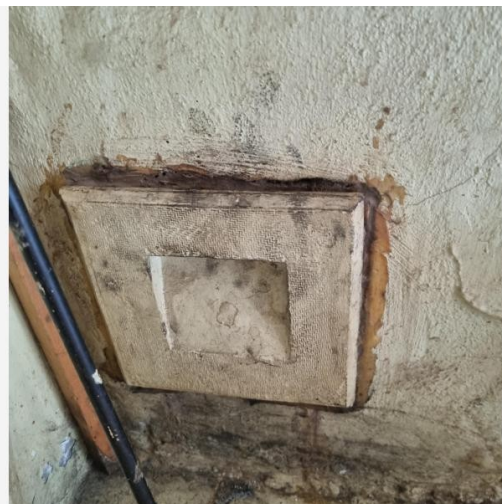
Het asbestmateriaal valt onder de mijlpaal van 2040.

Eindbeoordeling materiaalisico	Laag materiaalisico en/of verlaagde kans op vezelvrijgave
--------------------------------	---

Gebondenheid	Categorie 1: hechtgebonden in oorsprong
Asbestsoort (vezeltype)	Crocidoliet aanwezig
Asbestconcentratie	Laag (< 50%)
Afschermingsgraad van het gehele materiaal	Geheel of deels (ook) vrij aan binnenluchtstromen
Toestand van het materiaal	Onbeschadigd, niet verweerd

Beschrijving	Afdekplaat shouw van de HVC ketel
Omgeving	Grenst aan binnen- en buitenlucht
Primaire drager	Binnenwand
Asbestmateriaal	Brandwerende afsluiting (prefab geheel) - (vlinder)klep
Bindmiddel van asbestmateriaal	Cement
Gebondenheid op basis van bindmiddel	Hecht
Hoeveelheid (gewicht - aantal)	<ul style="list-style-type: none">• 0,30 kg - 1 stuk
Totaal gewicht	0,30 kg
Eenvoudig bereikbaar	Ja
Bevestigingswijze	<ul style="list-style-type: none">• Geklemd
Identificatiemethode	Vaststelling zonder monstername
Destructieve handeling voor identificatie	Nee

- Verwijder dit asbestmateriaal zo snel mogelijk. Volg de toestand goed op.

- Eenvoudige handelingen: mag via doe-het-zelf of door werknemer(s) met opleidingsattest eenvoudige handelingen
Asbest binnen een gebouw : In binnenruimtes mag u alleen hechtgebonden asbest verwijderen dat niet beschadigd is. Dat betekent dat het materiaal volledig intact is en er geen vrije asbestvezels zichtbaar zijn.

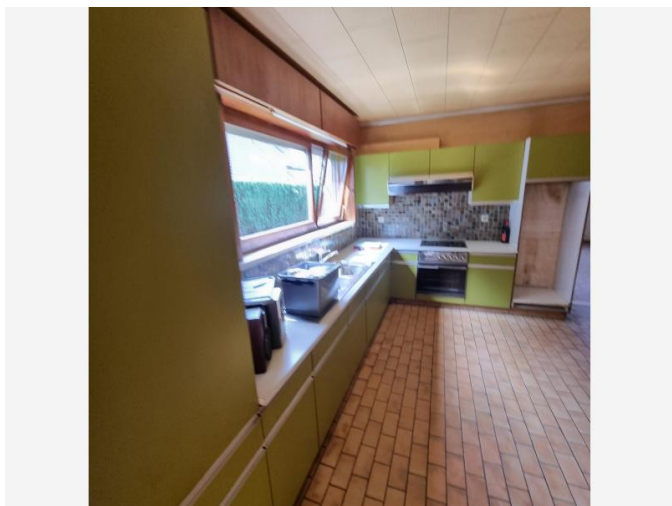
Vrije foto

Het is niet zichtbaar of hier nog pleisterwerk aanwezig is onder het materiaal, dit is destructief onderzoek en niet noodzakelijk voor dit attest. Bij het constateren van oud pleisterwerk bij afname van het materiaal moet er eerst stalen genomen worden

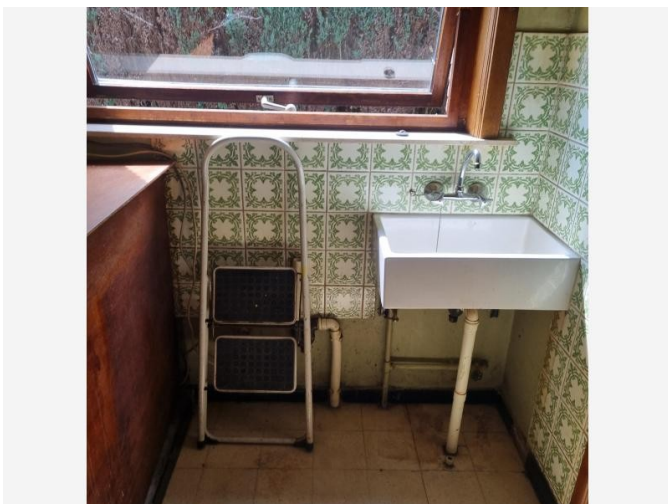
Vrije foto

De tegels konden niet verder onderzocht worden naar verlijming van de tegel. Dit behoort tot destructief onderzoek en dit is niet noodzakelijk voor dit attest. Bij het verwijderen van de tegels moet er aandacht worden gegeven dat er mogelijk asbestverdacht lijm werd gebruikt voor de bevestiging.

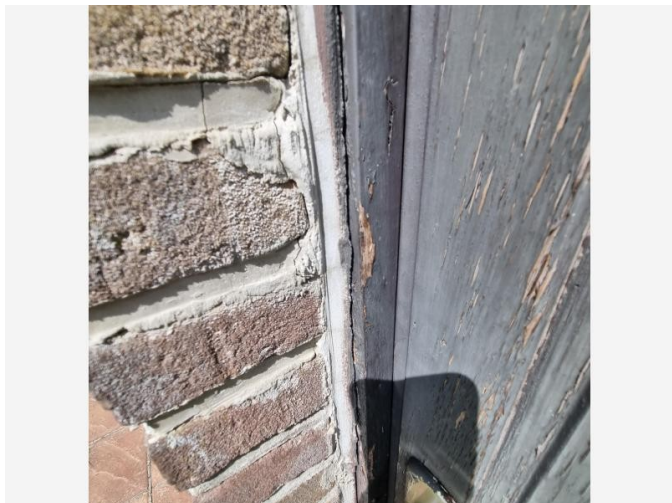
Fiche 4: Geen verdachte mastiek tussen raam en metselwerk

Er is geen verdachte mastiek aanwezig tussen de ramen en gevelmetselwerk.

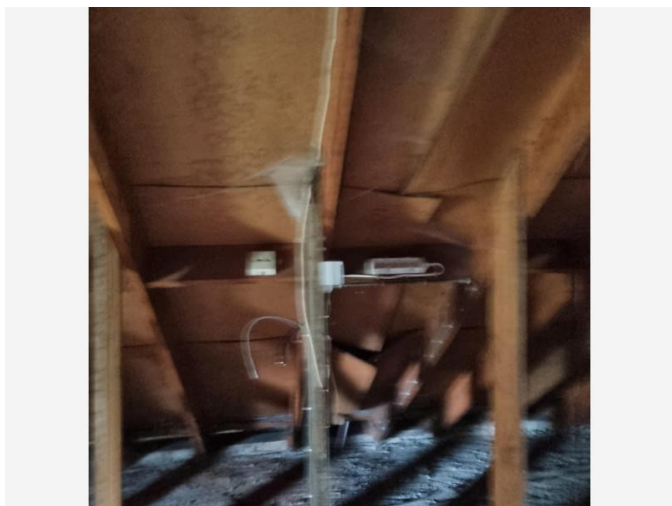
Vrije foto

Onderdak houten platen, niet asbestverdacht

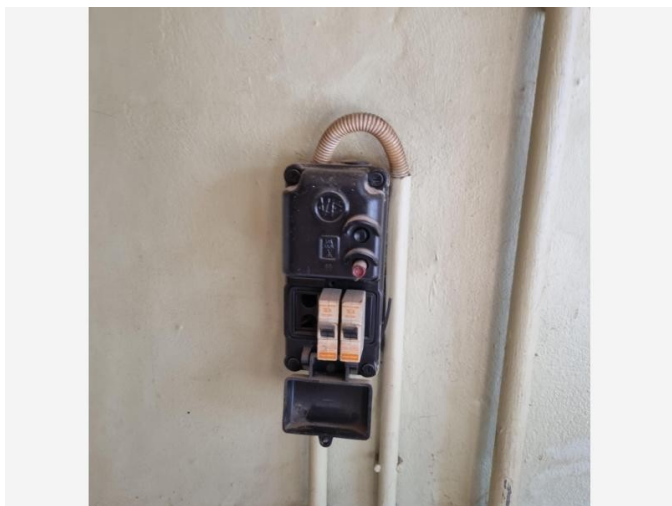
Vrije foto

In de woning zijn er op verschillende plaatsen bakelieten stopcontacten en schakelaars aanwezig. Wees aandachtig bij het verwijderen van de toepassing dat deze asbestverdachte materialen zijn.

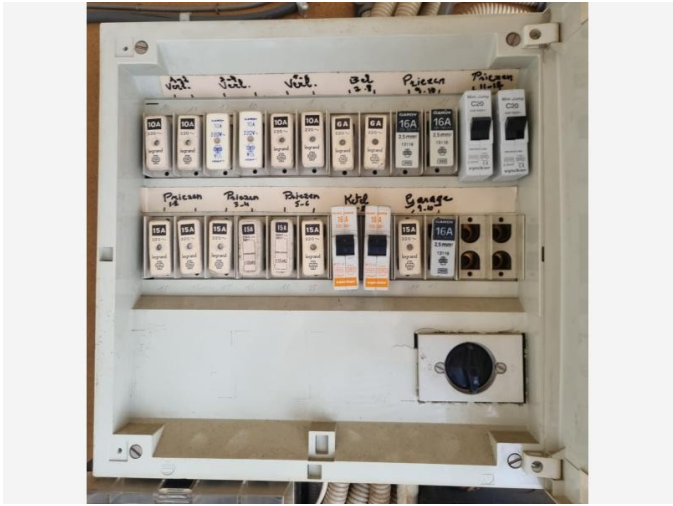
Vrije foto

De asbestverdachte toepassingen in oude zekeringen zijn kartonplaatjes of textiel. Wees aandachtig bij het verwijderen van de elektriciteitskast.

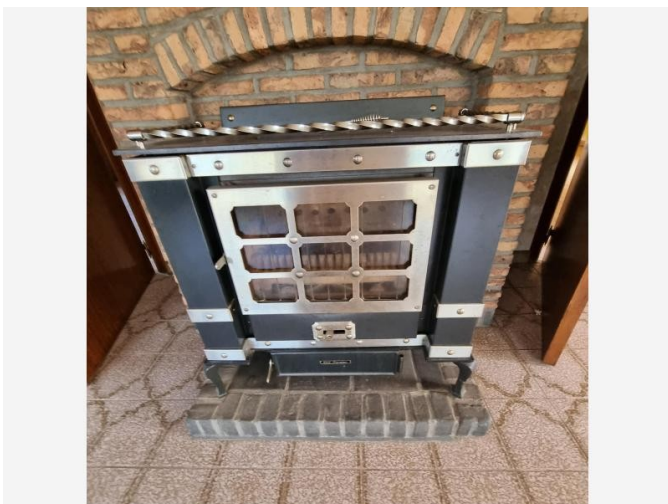
Vrije foto

De kachel kon niet verder worden onderzocht aan de binnenzijde. Er kunnen nog materialen in de kachel aanwezig die niet zichtbaar zijn tijdens het plaatsbezoek.

Bij het verwijderen van de kachel moet er aandacht worden besteed aan het touw die mogelijk aanwezig is bij de kachel. Het touw is niet zichtbaar tijdens de inspectie maar dit behoort tot destructief onderzoek die niet noodzakelijk is voor dit attest. Het touw van de kachel kan mogelijk asbestverdacht zijn.

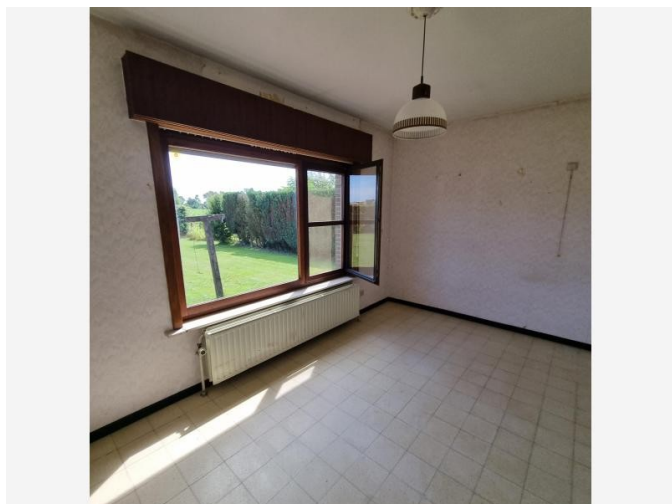
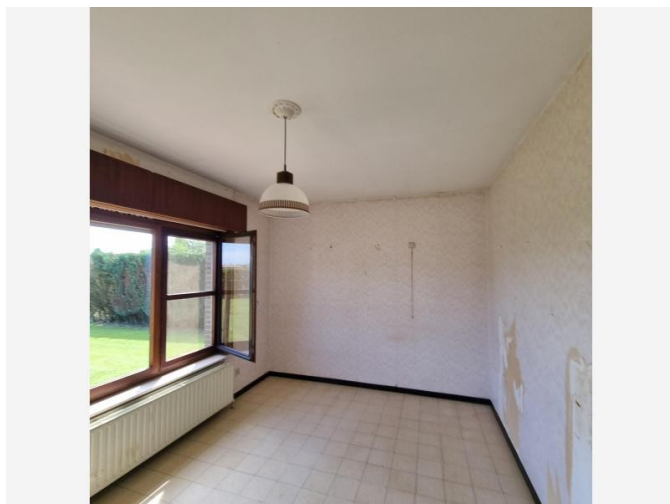
Fiche 9: Pleisterwerk Plafond

Geen asbest

#	Type	Referentie	Resultaat
9.1	Mengmonster	MM02	Geen asbest

Beschrijving	Pleisterwerk Plafond
Omgeving	Binnen
Primaire drager	Plafond
Bindmiddel van materiaal	Gips - kalk
Gebondenheid op basis van bindmiddel	Niet-hechtgebonden
Hoeveelheid (oppervlakte - dikte - aantal)	• 160,00 m ² - 1,00 cm - 1 stuk
Totaal volume	1,60 m ³
Identificatiemethode	Vaststelling met monstername
Destructieve handeling voor identificatie	Nee
Opmerking	Hal: pleisterwerk aanwezig - staalname bij achterdeur verblijfsruimte: pleisterwerk - staalname slaapkamer achteraan rechts bij lichtpunt natte ruimte: plaatmateriaal - geen staalname Stooklokaal: cementage - geen staalname

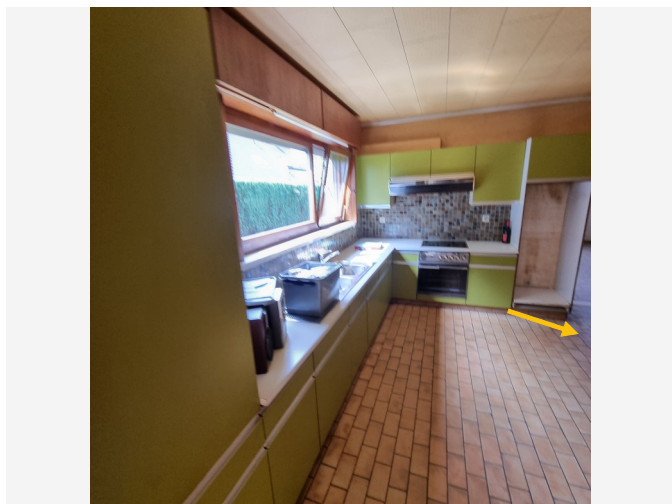
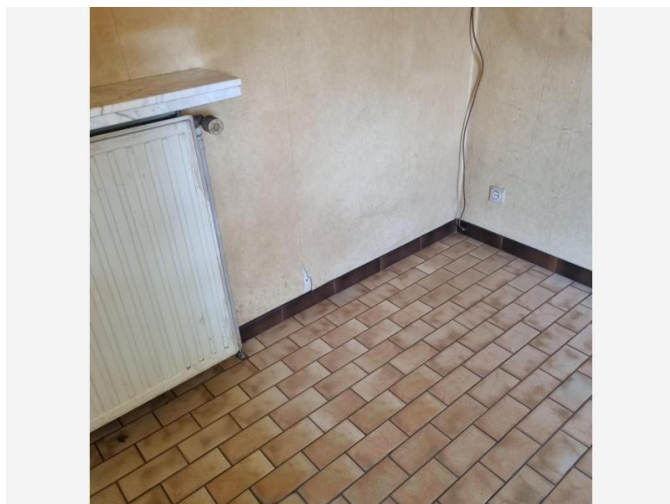
Geen asbest

#	Type	Referentie	Resultaat
10.1	Mengmonster	MM01	Geen asbest

Beschrijving	Pleisterwerk Muur
Omgeving	Binnen
Primaire drager	Binnenwand
Bindmiddel van materiaal	Gips - kalk
Gebondenheid op basis van bindmiddel	Niet-hechtgebonden
Hoeveelheid (oppervlakte - dikte - aantal)	• 269,99 m ² - 0,50 cm - 1 stuk
Totaal volume	1,35 m ³
Identificatiemethode	Vaststelling met monstername
Destructieve handeling voor identificatie	Nee
Opmerking	Hal: pleisterwerk aanwezig - staalname bij radiator inkom verblijfsruimte: pleisterwerk aanwezig - staalname in leefruimte natte ruimte: pleisterwerk aanwezig in keuken - staalname bij radiator Stooklokaal: cementage in stooklokaal - geen staalname

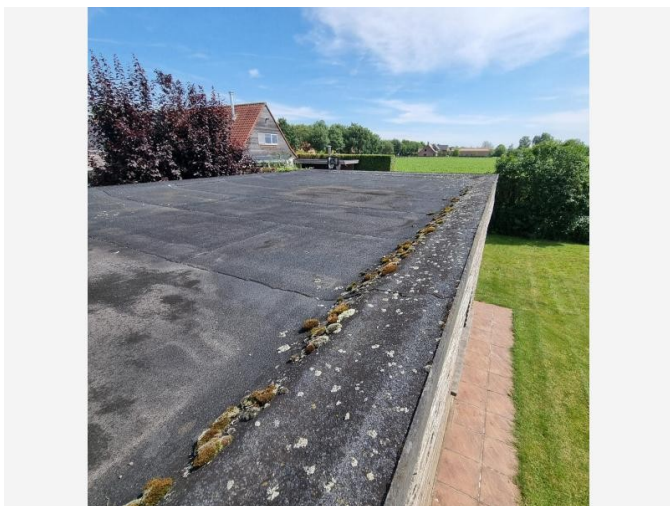
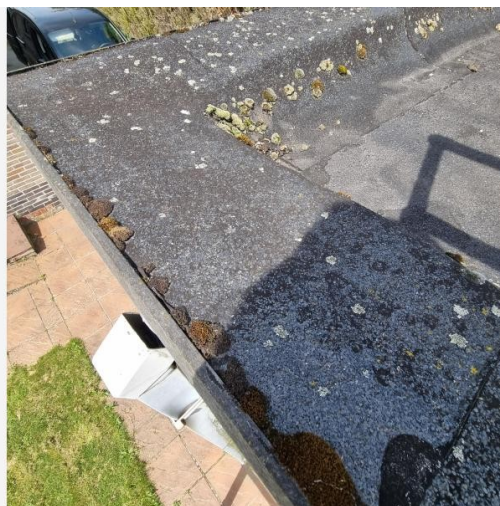
Geen asbest

#	Type	Referentie	Resultaat
11.1	Puntmonster	MM03	Geen asbest

Beschrijving	Roofing platdak - staalname
Omgeving	Buiten
Primaire drager	Plat dak
Bindmiddel van materiaal	Bitumen (roofing, teer, asfalt)
Gebondenheid op basis van bindmiddel	Hecht
Hoeveelheid (oppervlakte - aantal)	• 38,00 m ² - 1 stuk
Totale oppervlakte	38,00 m ²
Identificatiemethode	Vaststelling met monstername
Destructieve handeling voor identificatie	Nee
Opmerking	Er werd geen staal genomen tot op de drager. Er kunnen nog oudere lagen aanwezig zijn onder het geteste roofing.

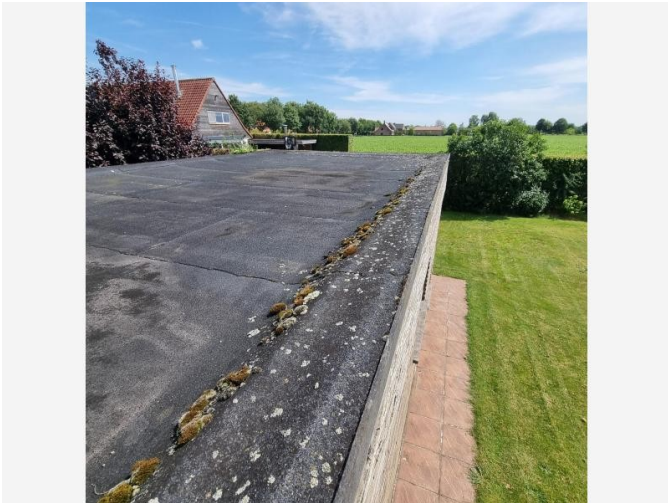
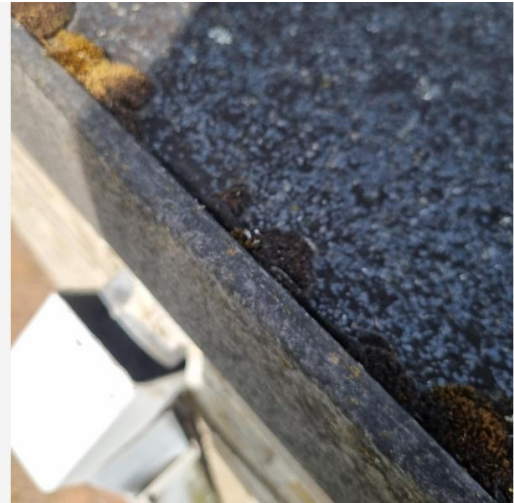
Fiche 12: Afboording platdak

Geen asbest

#	Type	Referentie	Resultaat
12.1	Puntmonster	MM04	Geen asbest

Beschrijving	Afboording platdak
Omgeving	Buiten
Primaire drager	Plat dak
Bindmiddel van materiaal	Cement
Gebondenheid op basis van bindmiddel	Hecht
Hoeveelheid (oppervlakte - aantal)	• 1,19 m ² - 1 stuk
Totale oppervlakte	1,19 m ²
Identificatiemethode	Vaststelling met monstername
Destructieve handeling voor identificatie	Nee
