Asbestinventarisatetest

Boekkouter 53, 9660 Brakel

Attestnummer : 20241030-000080.000

Uitgegeven op : 30.10.2024

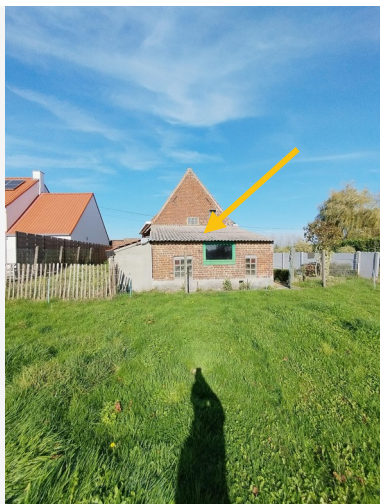
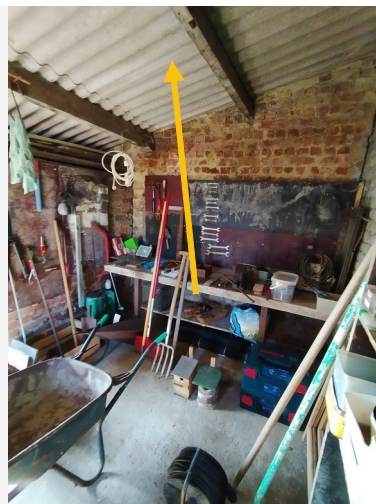
Het asbestmateriaal valt onder de mijlpaal van 2034.

Dringend verwijderen

Reinigen/afschuren/ontmossen golfplaten (golfplaten mogen op geen enkele manier gereinigd of afgeschuurd worden. Totaalverbod sinds 27 april 2019)

Eindbeoordeling materiaalrisico	Hoog materiaalrisico en/of hoge kans op vezelvrijgave
---------------------------------	---

Gebondenheid	Categorie 1: hechtgebonden in oorsprong
Asbestsoort (vezeltype)	Crocidoliet aanwezig
Asbestconcentratie	Laag (< 50%)
Afschermingsgraad van het gehele materiaal	Geheel of deels (ook) vrij aan de binnenlucht
Toestand van het materiaal	Matig beschadigd, matig verweerd

Beschrijving	golfplaat
Omgeving	Grenst aan binnen- en buitenlucht
Primaire drager	Schuin dak
Asbestmateriaal	Dak- en gevelbekleding - Golfplaat
Bindmiddel van asbestmateriaal	Cement
Gebondenheid op basis van bindmiddel	Hecht
Hoeveelheid (oppervlakte - aantal)	<ul style="list-style-type: none">• 25,00 m² - 1 stuk
Totale oppervlakte	25,00 m ²
Eenvoudig bereikbaar	Ja
Bevestigingswijze	<ul style="list-style-type: none">• Genageld, geniet
Identificatiemethode	Vaststelling zonder monstername
Destructieve handeling voor identificatie	Nee
Opmerking	De vermelde oppervlaktes en volumes betreffen een beredeneerde schatting. Er worden geen rechten verleend aan deze oppervlaktes/volumes.

- Zorg voor een veilig beheer. Vermijd het beschadigen van het asbestmateriaal. Controleer de toestand jaarlijks op wijzigingen.
- Hemelwater dat afspoelt van asbestcement daken of gevels kan asbestdeeltjes bevatten. Gebruik het enkel voor gesloten circuits (bv. spoelen toiletten). Reinig na het vervangen van het dak of de gevel de dakgoten en regenwaterput of -ton om asbesthoudend sediment of slib te verwijderen

- Eenvoudige handelingen: mag via doe-het-zelf of door werknemer(s) met opleidingsattest eenvoudige handelingen
Dragen van de nodige beschermingsmiddelen (mondmasker ffp3, handschoenen, tyvec). Indien mogelijk de ondervloer afdekken, golfplaten voorzichtig verwijderen, extra fixeren, niet breken, niet gooien, onmiddellijk verpakken of voorzichtig in container met asbest bag plaatsen. Indien golfplaten in slechte staat zijn en kans bestaat op breken: Eenvoudige handeling opgeleid personeel, alle werknemer(s) moeten wel beschikken over een opleidingsattest eenvoudige handelingen 8u

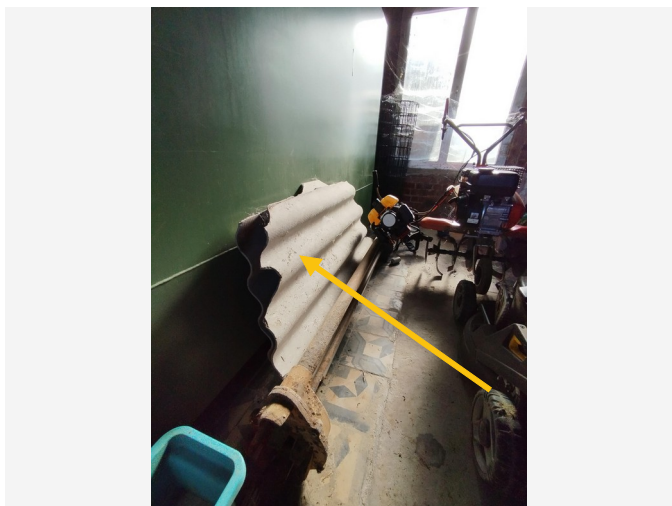
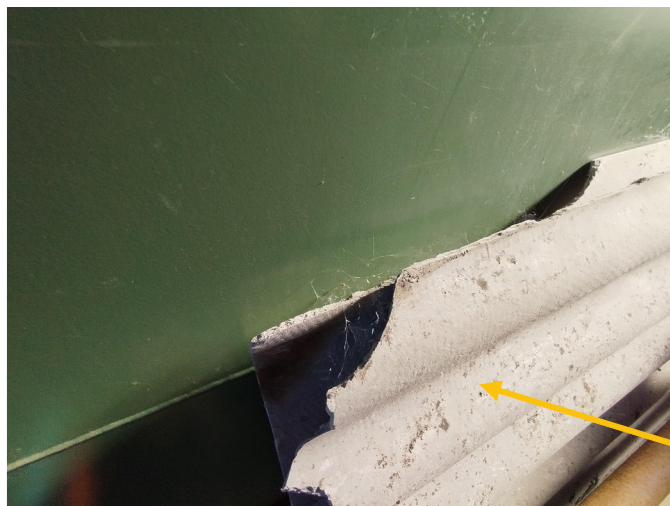
Het asbestmateriaal valt onder de mijlpaal van 2040.

Dringend verwijderen

Beschrijving	resten bouwmaterialen
Type afvalstof	Betreft stock-voorraad of gedemonteerde asbestmaterialen
Aanwezige resten	Geen resten aanwezig
Omgeving	Binnen
Primaire drager	Schuin dak
Asbestmaterialen	<ul style="list-style-type: none">Dak- en gevelbekleding - GolfplaatDak- en gevelbekleding - Plaat
Bindmiddel van asbestmateriaal	Cement
Gebondenheid op basis van bindmiddel	Hecht
Hoeveelheid (gewicht - aantal)	<ul style="list-style-type: none">50,00 kg - 1 stuk
Totaal gewicht	50,00 kg
Eenvoudig bereikbaar	Ja
Identificatiemethode	Vaststelling zonder monstername
Opmerking	De vermelde oppervlaktes en volumes betreffen een bereedeneerde schatting. Er worden geen rechten verleend aan deze oppervlaktes/volumes.

- Scherm in afwachting van verwijdering het asbestafval af van luchtstromingen en verstoring: bijvoorbeeld door het te verpakken, te fixeren, af te dekken, signalisatie - afbakening aan te brengen,

- Eenvoudige handelingen: mag via doe-het-zelf of door werknemer(s) met opleidingsattest eenvoudige handelingen
Bij de gemeente of het plaatselijk containerpark kan je afsluitzakken opvragen om het afval dubbel te verpakken en het af te voeren als hechtgebonden materiaal naar het containerpark. Bescherm jezelf voldoende met de nodige PBM's (mondmasker FFP3, handschoenen, Tyvec, ...).

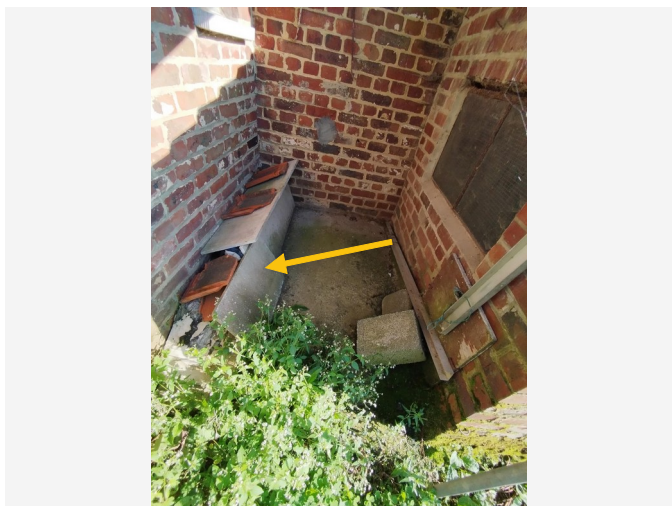
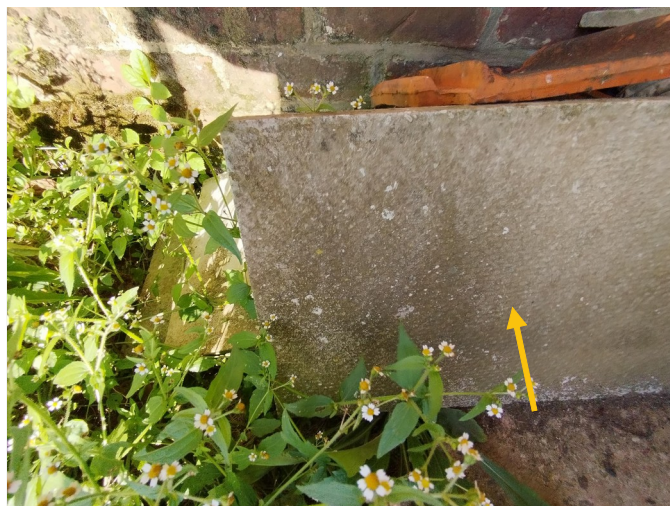
Het asbestmateriaal valt onder de mijlpaal van 2040.

Dringend verwijderen

Beschrijving	platen
Type afvalstof	Betreft stock-voorraad of gedemonteerde asbestmaterialen
Aanwezige resten	Geen resten aanwezig
Omgeving	Buiten
Primaire drager	Wand vrijstaand (scheidingsmuur, ...)
Asbestmaterialen	<ul style="list-style-type: none">Dak- en gevelbekleding - Plaat
Bindmiddel van asbestmateriaal	Cement
Gebondenheid op basis van bindmiddel	Hecht
Hoeveelheid (gewicht - aantal)	<ul style="list-style-type: none">100,00 kg - 1 stuk
Totaal gewicht	100,00 kg
Eenvoudig bereikbaar	Ja
Identificatiemethode	Vaststelling zonder monsternamen
Opmerking	De vermelde oppervlaktes en volumes betreffen een beredeneerde schatting. Er worden geen rechten verleend aan deze oppervlaktes/volumes.

- Scherm in afwachting van verwijdering het asbestafval af van luchtstromingen en verstoring: bijvoorbeeld door het te verpakken, te fixeren, af te dekken, signalisatie - afbakening aan te brengen,

- Eenvoudige handelingen: mag via doe-het-zelf of door werknemer(s) met opleidingsattest eenvoudige handelingen
Bij de gemeente of het plaatselijk containerpark kan je afsluitzakken opvragen om het afval dubbel te verpakken en het af te voeren als hechtgebonden materiaal naar het containerpark. Bescherm jezelf voldoende met de nodige PBM's (mondmasker FFP3, handschoenen, Tyvec, ...).

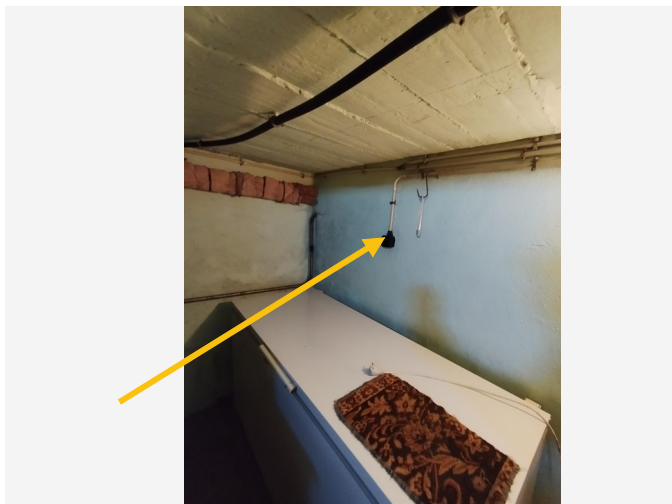
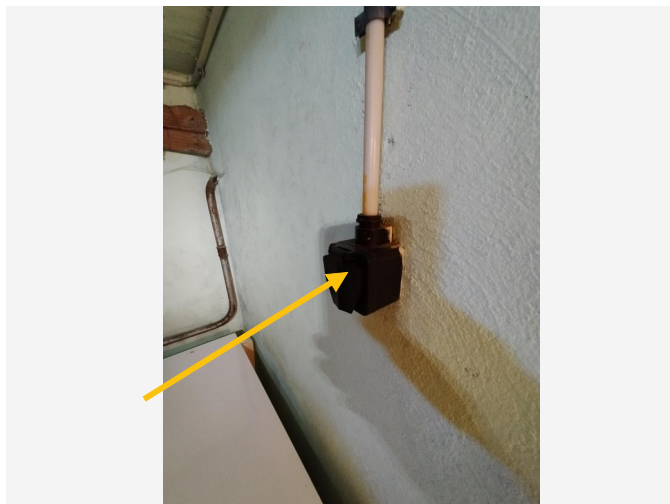
Het asbestmateriaal valt onder de mijlpaal van 2040.

Verwijderen

Eindbeoordeling materiaalrisico	Verhoogd materiaalrisico en/of verhoogde kans op vezelvrijgave
---------------------------------	--

Beschrijving	bakeliet
Omgeving	Binnen
Primaire drager	Communicatie en elektrische infrastructuur en uitrusting
Asbestmateriaal	Plaat, paneel, tablet - Type Bakeliet
Bindmiddel van asbestmateriaal	Kunststof of -hars
Gebondenheid op basis van bindmiddel	Hecht
Hoeveelheid (oppervlakte - dikte - aantal)	• 1,00 m ² - 1,00 cm - 1 stuk
Totaal volume	0,01 m ³
Eenvoudig bereikbaar	Ja
Bevestigingswijze	• Geschroefd
Identificatiemethode	Vaststelling zonder monstername
Destructieve handeling voor identificatie	Nee
Opmerking	<p>De vermelde oppervlaktes en volumes betreffen een beredeneerde schatting. Er worden geen rechten verleend aan deze oppervlaktes/volumes.</p> <p>In verschillende ruimtes zijn bakeliet toepassingen aanwezig, enkele zijn aangeduid op de plannen.</p>

- Zorg voor een veilig beheer. Vermijd het beschadigen van het asbestmateriaal. Controleer de toestand jaarlijks op wijzigingen.

- Eenvoudige handelingen: mag via doe-het-zelf of door werknemer(s) met opleidingsattest eenvoudige handelingen
Schakelaars, stopcontacten en andere gelijkaardige toepassingen kunnen eenvoudig losgeschroefd worden --> EH doe-het-zelf. Afgesloten of verzegelde kast --> EH opgeleid techniker personeel 8u basisopleiding asbest.

Tellerkast : De toepassing dient verwijderd te worden door de netbeheerder, vermoedelijk word dit uitgevoerd wanneer de oude meterkast vervangen word door een digitale meter.

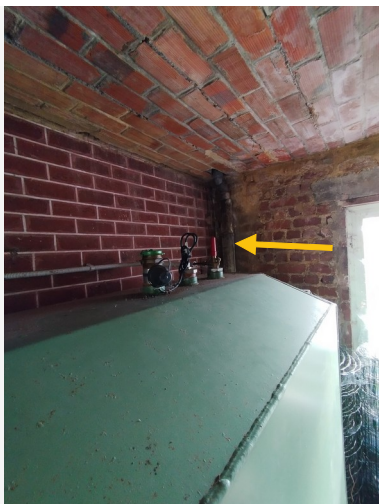
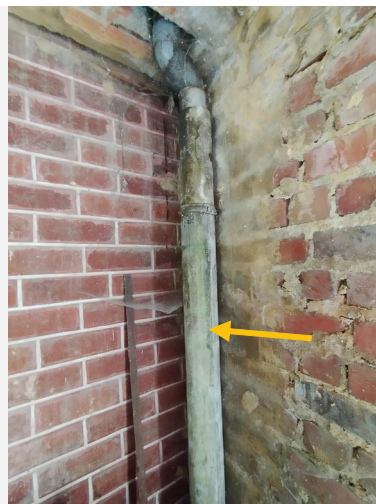
Het asbestmateriaal valt onder de mijlpaal van 2040.

Verwijderen

Beschrijving	afvoerbuis
Omgeving	Binnen
Primaire drager	Infrastructuur hemelwater (opvang en afvoer)
Asbestmateriaal	Buis, koker, leiding, pijp, doorvoer
Bindmiddel van asbestmateriaal	Cement
Gebondenheid op basis van bindmiddel	Hecht
Hoeveelheid (lengte - omtrek - dikte - aantal)	<ul style="list-style-type: none">• 3,00 m - 27,00 cm - 1,00 cm - 1 stuk
Totaal volume	0,008 m ³
Eenvoudig bereikbaar	Ja
Bevestigingswijze	<ul style="list-style-type: none">• Verlijmd, ingegoten, versmeerd
Identificatiemethode	Vaststelling zonder monstername
Destructieve handeling voor identificatie	Nee
Opmerking	De vermelde oppervlaktes en volumes betreffen een beredeneerde schatting. Er worden geen rechten verleend aan deze oppervlaktes/volumes.

- Eenvoudige handelingen: mag via doe-het-zelf of door werknemer(s) met opleidingsattest eenvoudige handelingen
De buïs kan voorzichtig losgebeiteld worden, extra bevochtigen om stof te voorkomen + dragen van de nodige beschermingsmiddelen (mondmasker ffp3, handschoenen, tyvec) Bij de gemeente/containerpark afsluitzakken halen om dubbel in te pakken en af te voeren naar het containerpark als hechtgebonden asbestafval.

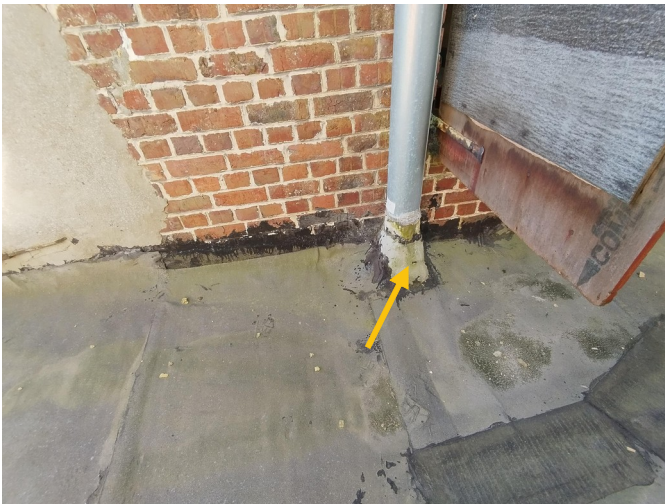
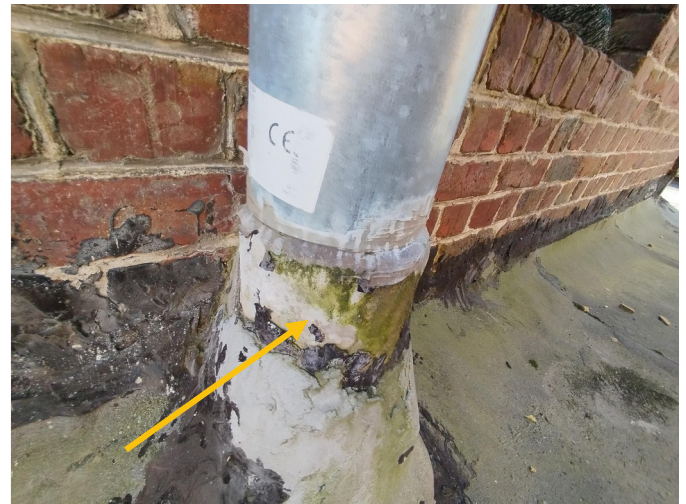
Beschrijving	schouwbus
Omgeving	Buiten
Primaire drager	HVAC infrastructuur en uitrusting
Asbestmateriaal	Rookgaskanaal
Bindmiddel van asbestmateriaal	Cement
Gebondenheid op basis van bindmiddel	Hecht
Hoeveelheid (lengte - omtrek - dikte - aantal)	<ul style="list-style-type: none">• 1,00 m - 35,00 cm - 1,00 cm - 1 stuk
Totaal volume	0,004 m ³
Eenvoudig bereikbaar	Ja
Bevestigingswijze	<ul style="list-style-type: none">• Verlijmd, ingegoten, versmeerd
Identificatiemethode	Vaststelling zonder monsternamen
Destructieve handeling voor identificatie	Nee
Opmerking	De vermelde oppervlaktes en volumes betreffen een beredeneerde schatting. Er worden geen rechten verleend aan deze oppervlaktes/volumes.

- Eenvoudige handelingen: mag via doe-het-zelf of door werknemer(s) met opleidingsattest eenvoudige handelingen
De bus kan voorzichtig losgebeiteld worden, extra bevochtigen om stof te voorkomen + dragen van de nodige beschermingsmiddelen (mondmasker ffp3, handschoenen, tyvec) Bij de gemeente/containerpark afsluitzakken halen om dubbel in te pakken en af te voeren naar het containerpark als hechtgebonden asbestafval.

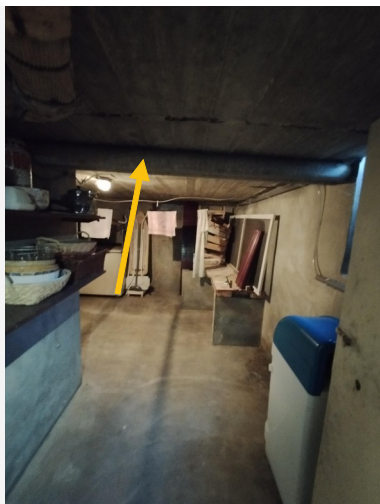
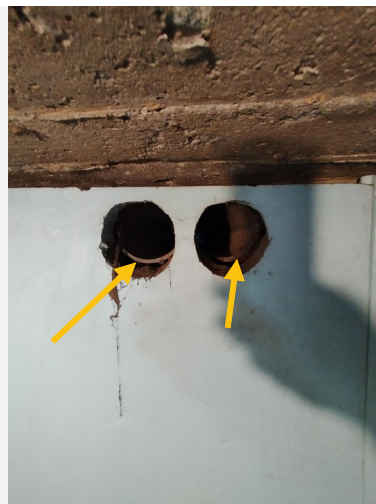
Beschrijving	verluchtingsbuizen kelder
Omgeving	Binnen
Primaire drager	Binnenwand
Asbestmateriaal	Buis, koker, leiding, pijp, doorvoer
Bindmiddel van asbestmateriaal	Cement
Gebondenheid op basis van bindmiddel	Hecht
Hoeveelheid (lengte - omtrek - dikte - aantal)	<ul style="list-style-type: none">• 4,00 m - 27,00 cm - 1,00 cm - 2 stuks
Totaal volume	0,022 m ³
Eenvoudig bereikbaar	Ja
Bevestigingswijze	<ul style="list-style-type: none">• Verlijmd, ingegoten, versmeerd
Identificatiemethode	Vaststelling zonder monsternamen
Destructieve handeling voor identificatie	Nee
Opmerking	De vermelde oppervlaktes en volumes betreffen een berekende schatting. Er worden geen rechten verleend aan deze oppervlaktes/volumes.

- Eenvoudige handelingen: mag via doe-het-zelf of door werknemer(s) met opleidingsattest eenvoudige handelingen
De buis kan voorzichtig losgebeiteld worden, extra bevochtigen om stof te voorkomen + dragen van de nodige beschermingsmiddelen (mondmasker ffp3, handschoenen, tyvec) Bij de gemeente/containerpark afsluitzakken halen om dubbel in te pakken en af te voeren naar het containerpark als hechtgebonden asbestafval.

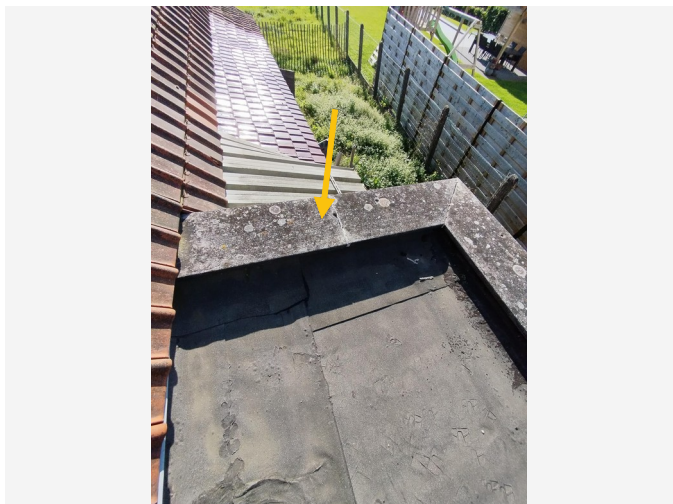
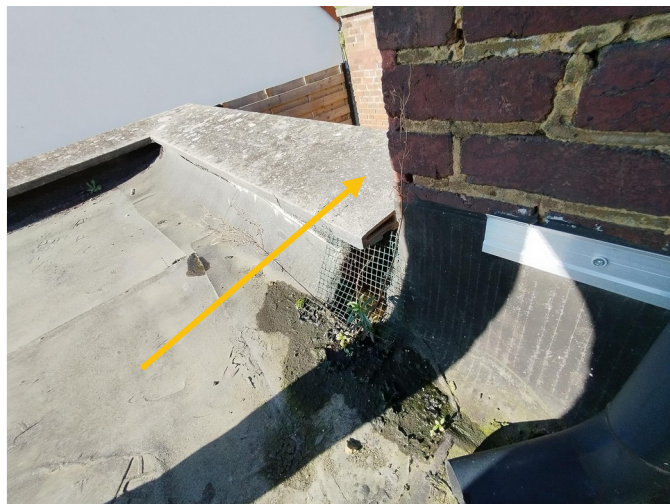
Beschrijving	deksteen
Omgeving	Buiten
Primaire drager	Wand buitenschil
Asbestmateriaal	Deksteen, muurkap - Hol
Bindmiddel van asbestmateriaal	Cement
Gebondenheid op basis van bindmiddel	Hecht
Hoeveelheid (oppervlakte - dikte - aantal)	• 5,00 m ² - 5,00 cm - 1 stuk
Totaal volume	0,25 m ³
Eenvoudig bereikbaar	Ja
Bevestigingswijze	• Verlijmd, ingegoten, versmeerd
Identificatiemethode	Vaststelling zonder monstername
Destructieve handeling voor identificatie	Nee
Opmerking	De vermelde oppervlaktes en volumes betreffen een berekeneerde schatting. Er worden geen rechten verleend aan deze oppervlaktes/volumes.

- Eenvoudige handelingen: mag via doe-het-zelf of door werknemer(s) met opleidingsattest eenvoudige handelingen
De dekstenen kunnen voorzichtig losgebeiteld worden, extra bevochtigen om stof te voorkomen + dragen van de nodige beschermingsmiddelen (mondmasker ffp3, handschoenen, tyvec) verpakken in plastic folie en afvoeren naar het containerpark als hechtgebonden asbestafval.

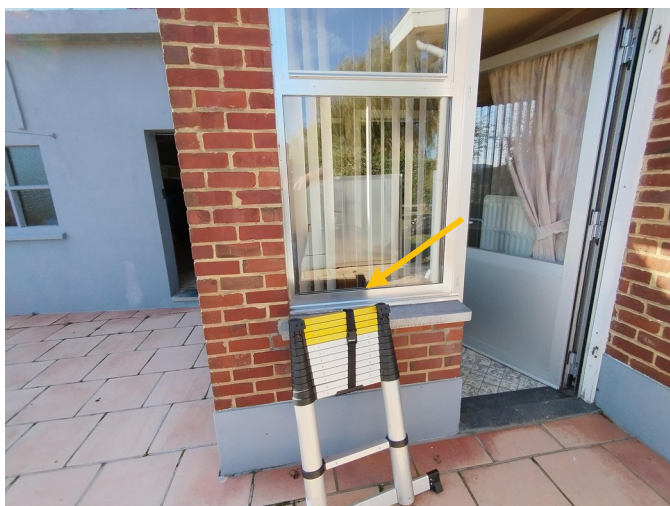
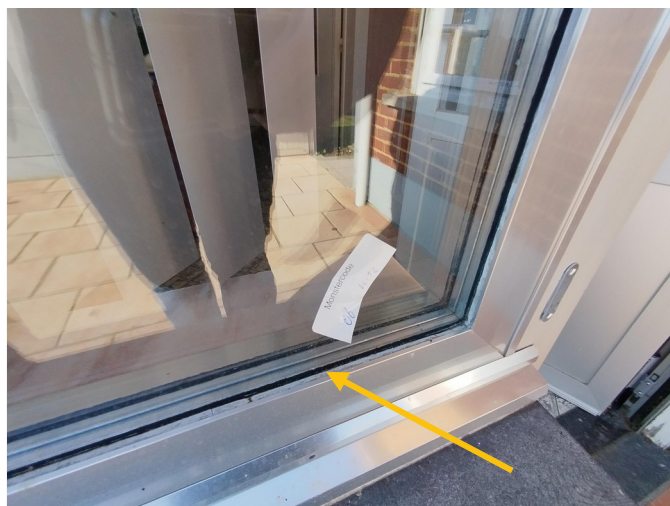
Beschrijving	kit 2 kozijn-raam
Omgeving	Grenst aan binnen- en buitenlucht
Primaire drager	Wandopening verticaal (raam, deur, ...)
Asbestmateriaal	In-situ afwerkingslagen - Pasta, stopverf, voegsel, stopsel, vulsel, mastiek, katten, ...
Bindmiddel van asbestmateriaal	Kitten, mastiek, pasta
Gebondenheid op basis van bindmiddel	Hecht
Hoeveelheid (gewicht - aantal)	<ul style="list-style-type: none">• 1,00 kg - 1 stuk
Totaal gewicht	1,00 kg
Eenvoudig bereikbaar	Ja
Bevestigingswijze	<ul style="list-style-type: none">• Verlijmd, ingegoten, versmeerd
Identificatiemethode	Vaststelling met monstername
Destructieve handeling voor identificatie	Nee
Opmerking	De vermelde oppervlaktes en volumes betreffen een beredeneerde schatting. Er worden geen rechten verleend aan deze oppervlaktes/volumes.

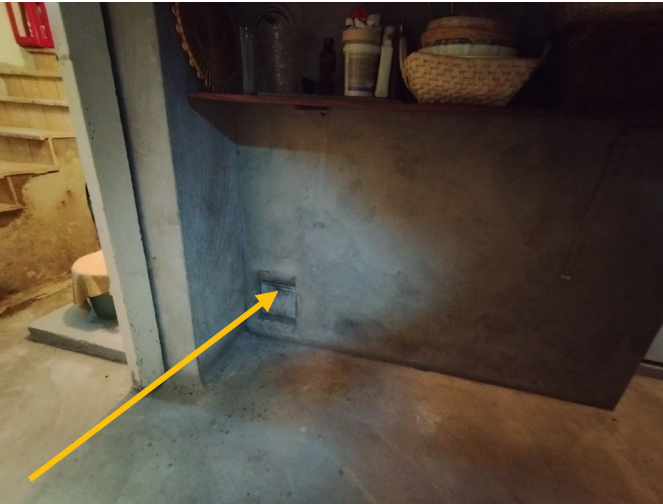
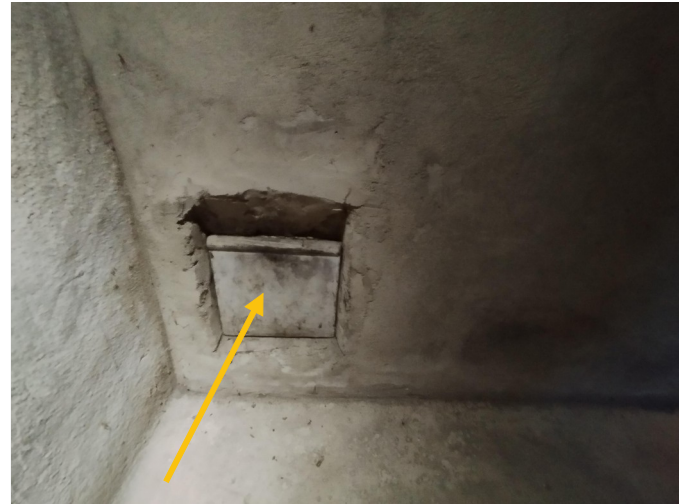
Beschrijving	roetluik
Omgeving	Binnen
Primaire drager	HVAC infrastructuur en uitrusting
Asbestmateriaal	Brandwerende afsluiting (prefab geheel) - Luik
Bindmiddel van asbestmateriaal	Cement
Gebondenheid op basis van bindmiddel	Hecht
Hoeveelheid (gewicht - aantal)	<ul style="list-style-type: none">• 5,00 kg - 1 stuk
Totaal gewicht	5,00 kg
Eenvoudig bereikbaar	Ja
Bevestigingswijze	<ul style="list-style-type: none">• Verlijmd, ingegoten, versmeerd
Identificatiemethode	Vaststelling zonder monsternamen
Destructieve handeling voor identificatie	Nee
Opmerking	De vermelde oppervlaktes en volumes betreffen een berekende schatting. Er worden geen rechten verleend aan deze oppervlaktes/volumes.

- Eenvoudige handelingen: mag via doe-het-zelf of door werknemer(s) met opleidingsattest eenvoudige handelingen
Het roetluikje kan voorzichtig uitgeschoven of losgebeiteld worden, extra bevochtigen om stof te voorkomen + dragen van de nodige beschermingsmiddelen (mondmasker ffp3, handschoenen, tyvec) verpakken in plastic folie en afvoeren naar het containerpark als hechtgebonden asbestafval.

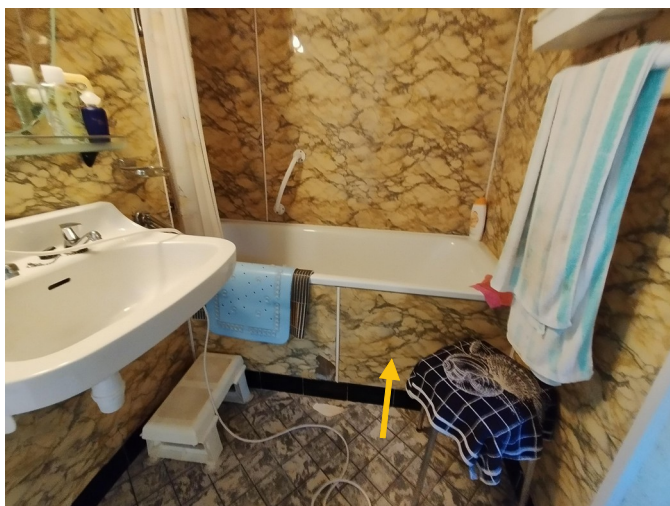
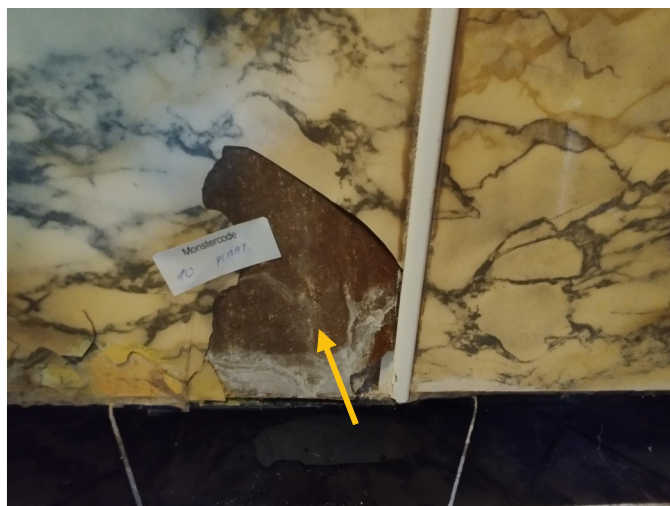
Beschrijving	plaat badkamer
Omgeving	Binnen
Primaire drager	Binnenwand
Asbestmateriaal	Dak- en gevelbekleding - Plaat
Bindmiddel van asbestmateriaal	Cement
Gebondenheid op basis van bindmiddel	Hecht
Hoeveelheid (oppervlakte - dikte - aantal)	• 12,00 m ² - 1,00 cm - 1 stuk
Totaal volume	0,12 m ³
Eenvoudig bereikbaar	Ja
Bevestigingswijze	• Geschroefd
Identificatiemethode	Vaststelling met monstername
Destructieve handeling voor identificatie	Nee
Opmerking	De vermelde oppervlaktes en volumes betreffen een berekeneerde schatting. Er worden geen rechten verleend aan deze oppervlaktes/volumes.

- Eenvoudige handelingen: mag via doe-het-zelf of door werknemer(s) met opleidingsattest eenvoudige handelingen
De platen kunnen voorzichtig losgemaakt worden, niet breken, extra bevochtigen om stof te voorkomen + dragen van de nodige beschermingsmiddelen (mondmasker ffp3, handschoenen, tyvec). Bij de gemeente/containerpark afsluitzakken halen om dubbel in te pakken en af te voeren naar het containerpark als hechtgebonden asbestafval.
