# Asbestinventarisatetest

Leenstraat 52, 9870 Zulte

Attestnummer : 20241112-000115.000

Uitgegeven op : 12.11.2024

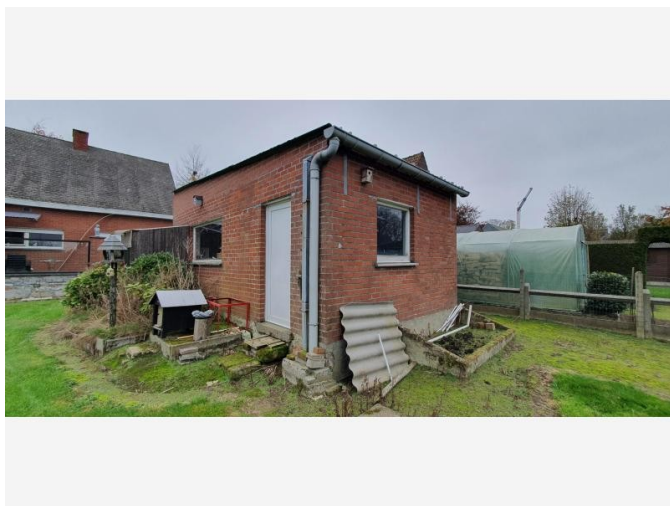
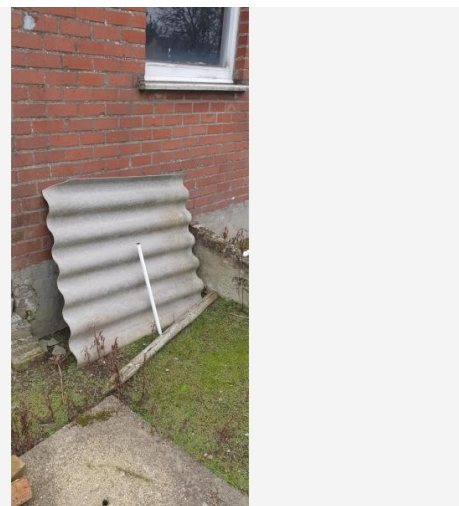
# Fiche 1: Golfplaat restafval in tuin

Asbestmateriaal - afvalstof

Het asbestmateriaal valt onder de mijlpaal van 2040.

**Dringend verwijderen**

- Verwijder het asbestafval.

- Eenvoudige handelingen: mag via doe-het-zelf of door werknemer(s) met opleidingsattest eenvoudige handelingen  
Verwijder de golfplaat in zijn geheel (zonder te breken). De uitvoerder(s) dienen voldoende persoonlijke beschermingsmaatregelen te hanteren (handschoenen,...)

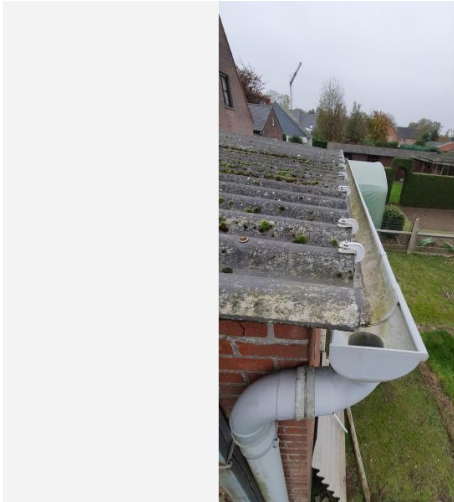
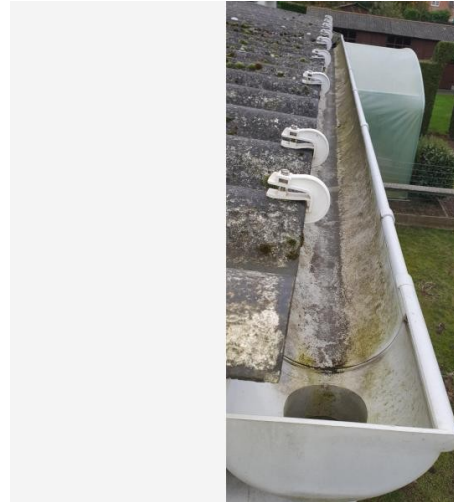
## Fiche 2: Slib/sediment golfplaten dak in goot aan garage

Asbestmateriaal - afvalstof

Het asbestmateriaal valt onder de mijlpaal van 2040.

**Dringend verwijderen**

- Verwijder het asbestafval.

- Eenvoudige handelingen: mag via doe-het-zelf of door werknemer(s) met opleidingsattest eenvoudige handelingen draag een masker en handschoenen tijdens het samenvegen en uitscheppen van het slib -sediment uit de goten. doe de afval in een daartoe bestemde afvalzak voor asbest . bezorg het afval op een recyclagepark die asbest mag aannemen. Indien verzamelpunt hemelwater een ton of regenwaterput (citerne) is best deze ook uitkuisen of laten uitkuisen om slib-sediment te verwijderen

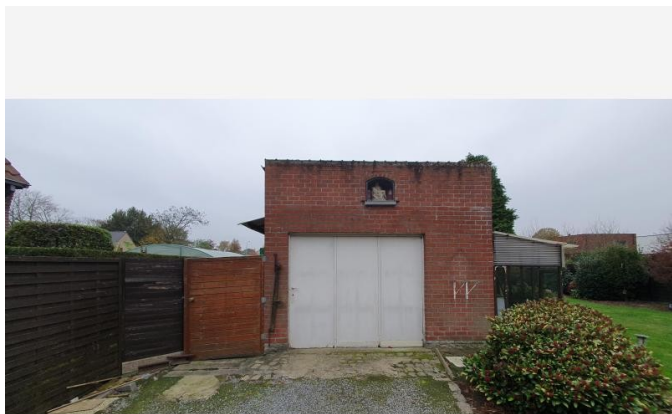
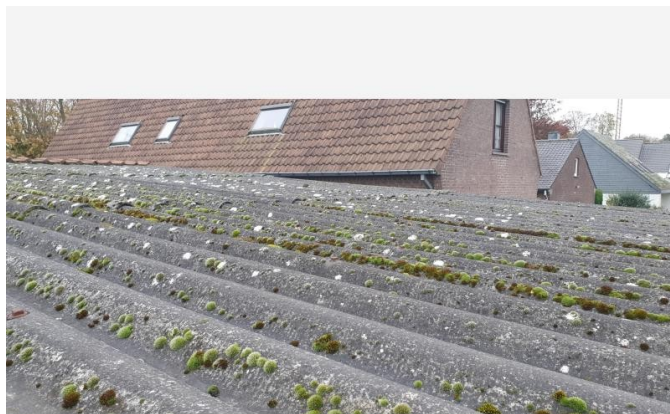
Het asbestmateriaal valt onder de mijlpaal van 2034.

Verwijderen

Eindbeoordeling materiaalrisico	Verhoogd materiaalrisico en/of verhoogde kans op vezelvrijgave
---------------------------------	--

Gebondenheid	Categorie 1: hechtgebonden in oorsprong
Asbestsoort (vezeltype)	Crocidoliet aanwezig
Asbestconcentratie	Laag (< 50%)
Afschermingsgraad van het gehele materiaal	Geheel of deels vrij aan de buitenlucht
Toestand van het materiaal	Matig beschadigd, matig verweerd

Beschrijving	Golfplaten dakbedekking garage
Omgeving	Buiten
Primaire drager	Schuin dak
Asbestmateriaal	Dak- en gevelbekleding - Golfplaat
Bindmiddel van asbestmateriaal	Cement
Gebondenheid op basis van bindmiddel	Hecht
Hoeveelheid (oppervlakte - aantal)	<ul style="list-style-type: none"><li>• 39,00 m<sup>2</sup> - 1 stuk</li></ul>
Totale oppervlakte	39,00 m <sup>2</sup>
Eenvoudig bereikbaar	Ja
Bevestigingswijze	<ul style="list-style-type: none"><li>• Geschroefd</li></ul>
Identificatiemethode	Vaststelling zonder monsternamen
Destructieve handeling voor identificatie	Nee

- Hemelwater dat afspoelt van asbestcement daken of gevels kan asbestdeeltjes bevatten. Gebruik het enkel voor gesloten circuits (bv. spoelen toiletten). Reinig na het vervangen van het dak of de gevel de dakgoten en regenwaterput of -ton om asbesthoudend sediment of slib te verwijderen
- Verwijder/vervang deze toepassing

- Eenvoudige handelingen: mag via doe-het-zelf of door werknemer(s) met opleidingsattest eenvoudige handelingen  
De golfplaten dienen onder constante verneveling zorgvuldig te worden losgemaakt zonder te schuren of breken en afgevoerd te worden in afvalzakken bestemd voor asbest. De uitvoerders moeten vooraf voldoende beschermingsmaatregelen nemen (tyvek pak met afgeplakte wegwerphandschoenen over de mouwen en een mondk masker type FFP3 of hoger). Sneldraaiend of elektrisch gereedschap mag niet worden gebruikt bij de verwijdering

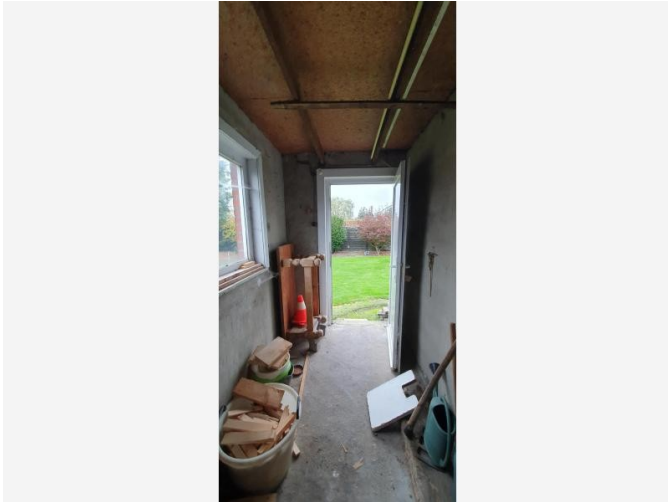
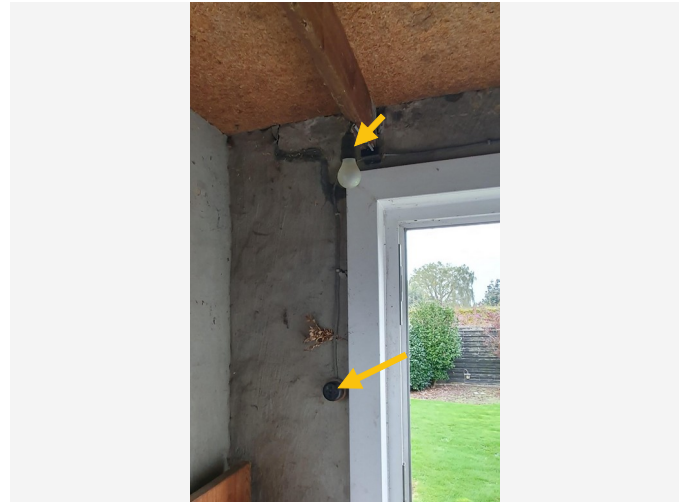
# Fiche 4: Bakeliet elektrische uitrusting: schakelaars, stopcontacten, armaturen

Asbestmateriaal

Het asbestmateriaal valt onder de mijlpaal van 2040.

Verwijderen

Eindbeoordeling materiaalrisico	Verhoogd materiaalrisico en/of verhoogde kans op vezelvrijgave
---------------------------------	--

Gebondenheid	Categorie 1: hechtgebonden in oorsprong
Asbestsoort (vezeltype)	Crocidoliet aanwezig
Asbestconcentratie	Laag (< 50%)
Afschermingsgraad van het gehele materiaal	Geheel of deels (ook) vrij aan de binnenlucht
Toestand van het materiaal	Licht beschadigd, licht verweerd. Intact calciumsilicaatmateriaal of categorie III 'gebondenheid'

- Verwijder/vervang deze toepassing

- Eenvoudige handelingen: mag via doe-het-zelf of door werknemer(s) met opleidingsattest eenvoudige handelingen  
Bakeliet kan asbesthoudend zijn en kan enkel uitgesloten worden via een negatieve analyse. Monsternamen is echter niet mogelijk binnen het kader van het niet-destructief onderzoek.

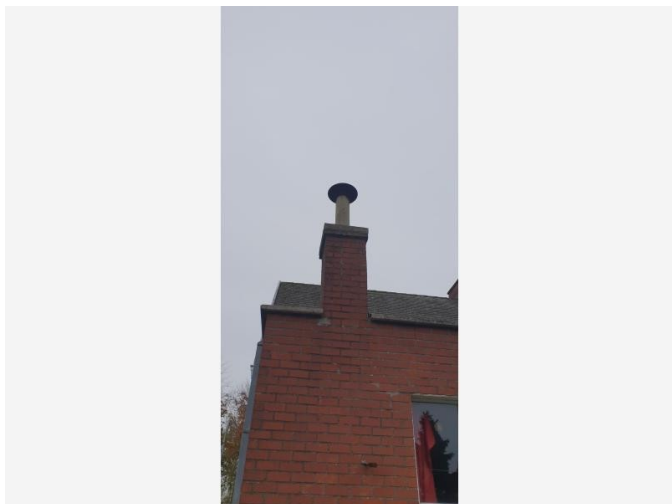
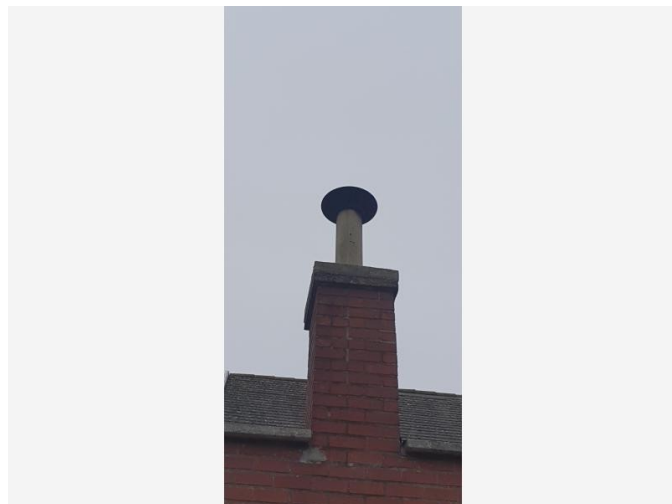
Het asbestmateriaal valt onder de mijlpaal van 2034.

**Verwijderen**

Eindbeoordeling materiaalrisico	Verhoogd materiaalrisico en/of verhoogde kans op vezelvrijgave
---------------------------------	--

Gebondenheid	Categorie 1: hechtgebonden in oorsprong
Asbestsoort (vezeltype)	Crocidoliet aanwezig
Asbestconcentratie	Laag (< 50%)
Afschermingsgraad van het gehele materiaal	Geheel of deels vrij aan de buitenlucht
Toestand van het materiaal	Matig beschadigd, matig verweerd

Beschrijving	(Asbest)cement schouw plat dak woning
Omgeving	Buiten
Primaire drager	Plat dak
Asbestmateriaal	Rookgaskanaal
Bindmiddel van asbestmateriaal	Cement
Gebondenheid op basis van bindmiddel	Hecht
Hoeveelheid (lengte - omtrek - dikte - aantal)	<ul style="list-style-type: none"><li>• 1,00 m - 62,80 cm - 1,00 cm - 1 stuk</li></ul>
Totaal volume	0,006 m <sup>3</sup>
Eenvoudig bereikbaar	Ja
Bevestigingswijze	<ul style="list-style-type: none"><li>• Verlijmd, ingegoten, versmeerd</li></ul>
Identificatiemethode	Vaststelling zonder monsternamen
Destructieve handeling voor identificatie	Nee

- Verwijder/vervang deze toepassing

- Eenvoudige handelingen: mag via doe-het-zelf of door werknemer(s) met opleidingsattest eenvoudige handelingen  
De uitvoerder dient minimaal wegwerphandschoenen en een mondkapje van type FFP3 of hoger te dragen. Sneldraaiend of elektrisch gereedschap mag niet worden gebruikt voor de verwijdering. Geen stortkokers gebruiken, niet gooien!

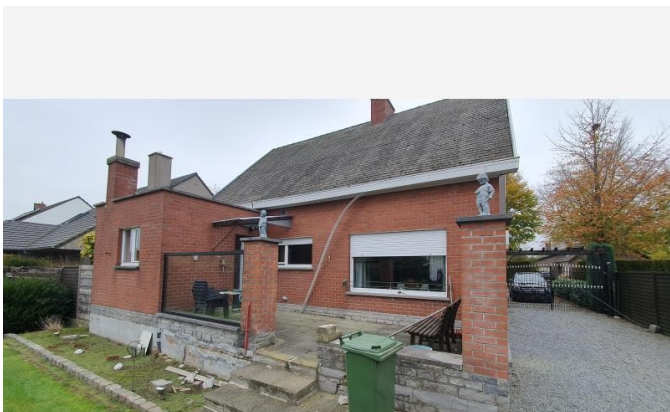
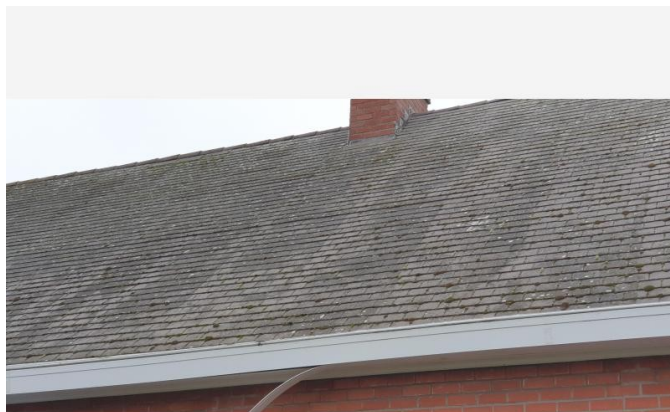
Het asbestmateriaal valt onder de mijlpaal van 2034.

Verwijderen

Eindbeoordeling materiaalrisico	Verhoogd materiaalrisico en/of verhoogde kans op vezelvrijgave
---------------------------------	--

Gebondenheid	Categorie 1: hechtgebonden in oorsprong
Asbestsoort (vezeltype)	Crocidoliet aanwezig
Asbestconcentratie	Laag (< 50%)
Afschermingsgraad van het gehele materiaal	Geheel of deels vrij aan de buitenlucht
Toestand van het materiaal	Matig beschadigd, matig verweerd

Beschrijving	Leien dakbedekking hellend dak woning
Omgeving	Buiten
Primaire drager	Schuin dak
Asbestmateriaal	Dak- en gevelbekleding - Lei, shingle
Bindmiddel van asbestmateriaal	Cement
Gebondenheid op basis van bindmiddel	Hecht
Hoeveelheid (oppervlakte - aantal)	<ul style="list-style-type: none"><li>• 125,00 m<sup>2</sup> - 1 stuk</li></ul>
Totale oppervlakte	125,00 m <sup>2</sup>
Eenvoudig bereikbaar	Ja
Bevestigingswijze	<ul style="list-style-type: none"><li>• Genageld, geniet</li></ul>
Identificatiemethode	Vaststelling zonder monstername
Destructieve handeling voor identificatie	Nee

- Verwijder/vervang deze toepassing

- Eenvoudige handelingen: mag via doe-het-zelf of door werknemer(s) met opleidingsattest eenvoudige handelingen  
Verwijder de asbesthoudende leien één voor één en in hun geheel verwijderen. Niet gooien en geen stortkokers gebruiken. De uitvoerder dient voldoende PBM'en te dragen. Deponeer de leien in een daartoebestemde afvalzak.

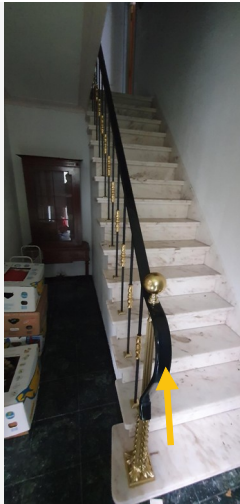
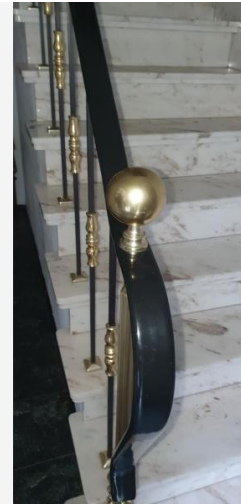
Het asbestmateriaal valt onder de mijlpaal van 2040.

Verwijderen

Eindbeoordeling materiaalrisico	Verhoogd materiaalrisico en/of verhoogde kans op vezelvrijgave
---------------------------------	--

Gebondenheid	Categorie 1: hechtgebonden in oorsprong
Asbestsoort (vezeltype)	Crocidoliet aanwezig
Asbestconcentratie	Laag (< 50%)
Afschermingsgraad van het gehele materiaal	Geheel of deels (ook) vrij aan de binnenlucht
Toestand van het materiaal	Licht beschadigd, licht verweerd. Intact calciumsilicaatmateriaal of categorie III 'gebondenheid'

Beschrijving	Bakeliet trapleuning
Omgeving	Binnen
Primaire drager	Vaste trap, vaste ladder
Asbestmateriaal	Plaat, paneel, tablet - Type Bakeliet
Bindmiddel van asbestmateriaal	Kunststof of -hars
Gebondenheid op basis van bindmiddel	Hecht
Hoeveelheid (oppervlakte - dikte - aantal)	• 0,28 m <sup>2</sup> - 0,50 cm - 1 stuk
Totaal volume	0,001 m <sup>3</sup>
Eenvoudig bereikbaar	Ja
Bevestigingswijze	• Onbekend
Identificatiemethode	Vaststelling zonder monstername
Destructieve handeling voor identificatie	Nee

- Verwijder deze toepassing.

- Eenvoudige handelingen: mag via doe-het-zelf of door werknemer(s) met opleidingsattest eenvoudige handelingen  
Bakeliet kan asbesthoudend zijn en kan enkel uitgesloten worden via een negatieve analyse. Monsternamen zijn echter niet mogelijk binnen het kader van het niet-destructief onderzoek.

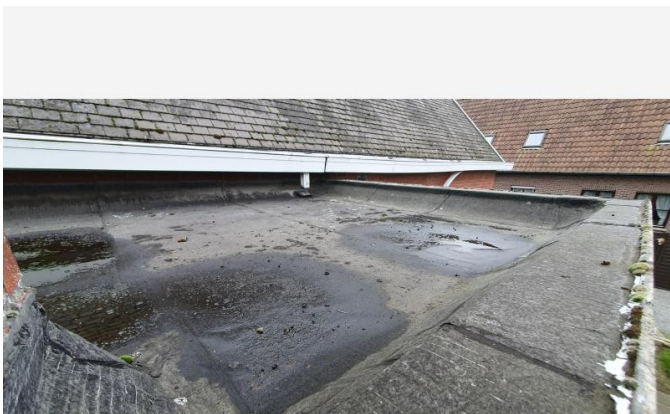
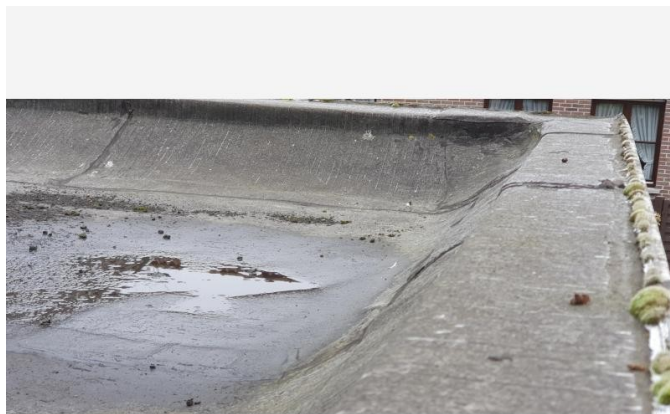
Het asbestmateriaal valt onder de mijlpaal van 2040.

Verwijderen

Eindbeoordeling materiaalrisico	Verhoogd materiaalrisico en/of verhoogde kans op vezelvrijgave
---------------------------------	--

Gebondenheid	Categorie 1: hechtgebonden in oorsprong
Asbestsoort (vezeltype)	Alleen chrysotiel
Asbestconcentratie	Laag (< 50%)
Afschermingsgraad van het gehele materiaal	Geheel of deels vrij aan de buitenlucht
Toestand van het materiaal	Matig beschadigd, matig verweerd

Beschrijving	Roofing plat dak woning
Omgeving	Buiten
Primaire drager	Plat dak
Asbestmateriaal	Dak- en gevelbekleding - Roofing
Bindmiddel van asbestmateriaal	Bitumen (roofing, teer, asfalt)
Gebondenheid op basis van bindmiddel	Hecht
Hoeveelheid (oppervlakte - aantal)	• 12,00 m <sup>2</sup> - 1 stuk
Totale oppervlakte	12,00 m <sup>2</sup>
Eenvoudig bereikbaar	Ja
Bevestigingswijze	• Verlijmd, ingegoten, versmeerd
Identificatiemethode	Vaststelling zonder monstername Motivatie: Groot risico op structurele gevolgschade (lekschade, werking installatie,...)
Destructieve handeling voor identificatie	Nee

- Vervang/verwijder deze toepassing

- Eenvoudige handelingen: enkel door erkend asbestverwijderaar  
Oude roofing kan asbest bevatten, maar staalnames kan lekkage veroorzaken. Laat bij werken eerst een extra staal nemen of laat het geheel verwijderen als asbest verdacht. Dit dient te gebeuren door vakmensen die erkend asbestverwijderaars zijn met opleiding eenvoudige handelingen.

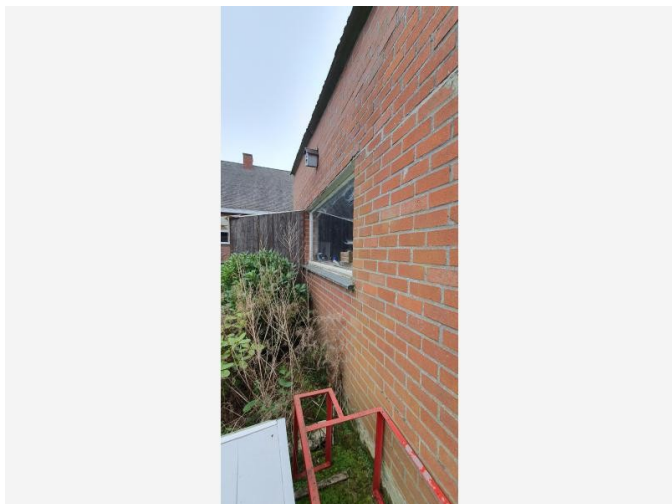
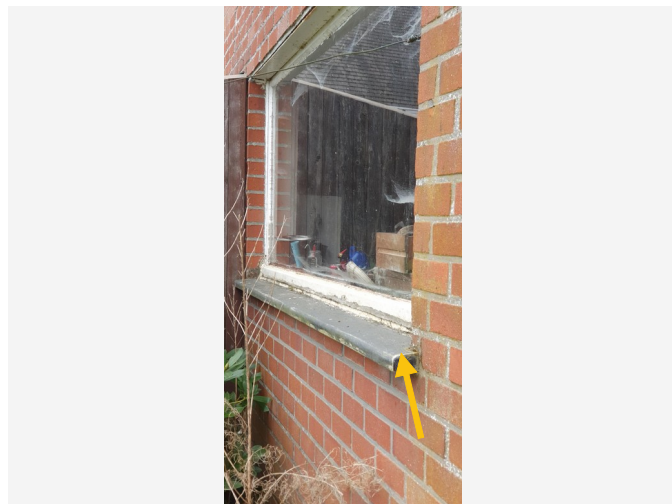
Het asbestmateriaal valt onder de mijlpaal van 2040.

Verwijderen

Eindbeoordeling materiaalrisico	Verhoogd materiaalrisico en/of verhoogde kans op vezelvrijgave
---------------------------------	--

Gebondenheid	Categorie 1: hechtgebonden in oorsprong
Asbestsoort (vezeltype)	Crocidoliet aanwezig
Asbestconcentratie	Laag (< 50%)
Afschermingsgraad van het gehele materiaal	Geheel of deels vrij aan de buitenlucht
Toestand van het materiaal	Matig beschadigd, matig verweerd

Beschrijving	(Asbest)cement deksteen/raamdorpel garage
Omgeving	Buiten
Primaire drager	Wandopening verticaal (raam, deur, ...)
Asbestmateriaal	Deksteen, muurkap - Hol
Bindmiddel van asbestmateriaal	Cement
Gebondenheid op basis van bindmiddel	Hecht
Hoeveelheid (oppervlakte - dikte - aantal)	• 0,60 m <sup>2</sup> - 4,00 cm - 1 stuk
Totaal volume	0,024 m <sup>3</sup>
Eenvoudig bereikbaar	Ja
Bevestigingswijze	• Verlijmd, ingegoten, versmeerd
Identificatiemethode	Vaststelling zonder monstername
Destructieve handeling voor identificatie	Nee

- Verwijder deze toepassing.

- Eenvoudige handelingen: mag via doe-het-zelf of door werknemer(s) met opleidingsattest eenvoudige handelingen  
De deksteen/raamdorpel dient te worden verwijderd door het omringend metselwerk los te kappen zonder de deksteen zelf te beschadigen. De uitvoerder dient minimaal wegwerphandschoenen en een mondmasker type FFP3 of hoger te dragen. Sneldraaiend of elektrisch gereedschap mag niet worden gebruikt voor de verwijdering

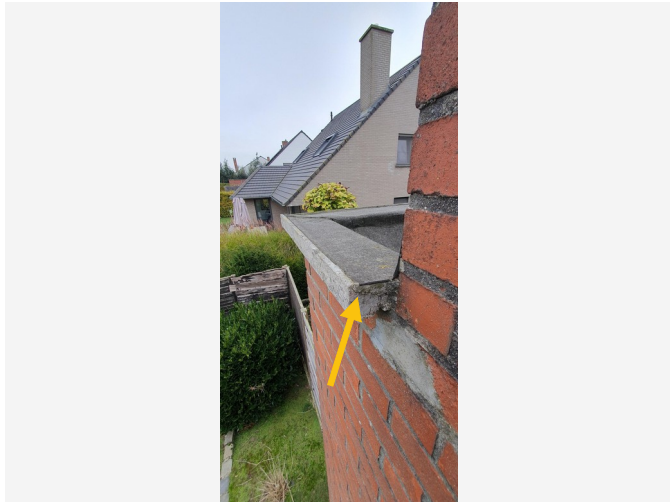
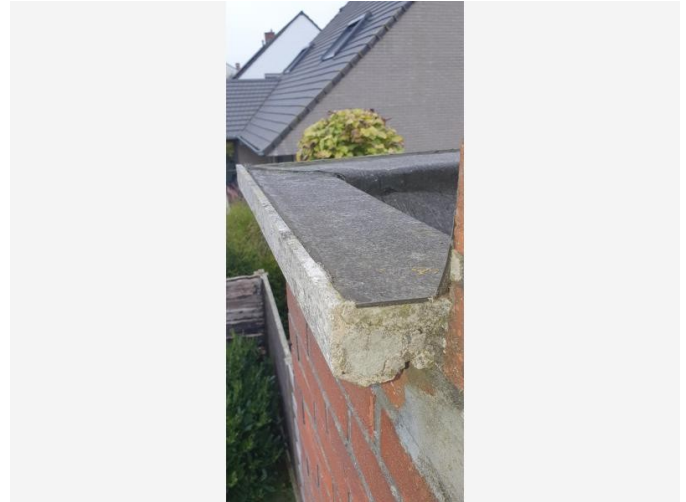
# Fiche 10: (Asbest)cement deksteen dakrandprofiel plat dak woning

Asbestmateriaal

Het asbestmateriaal valt onder de mijlpaal van 2040.

Maatregelen nemen

Eindbeoordeling materiaalrisico	Verhoogd materiaalrisico en/of verhoogde kans op vezelvrijgave
---------------------------------	--

Gebondenheid	Categorie 1: hechtgebonden in oorsprong
Asbestsoort (vezeltype)	Crocidoliet aanwezig
Asbestconcentratie	Laag (< 50%)
Afschermingsgraad van het gehele materiaal	Geheel of deels vrij aan de buitenlucht
Toestand van het materiaal	Matig beschadigd, matig verweerd

- Zorg voor een veilig beheer en verwijder dit asbestmateriaal wanneer het bij werken eenvoudig bereikbaar wordt. Controleer de toestand jaarlijks op wijzigingen.
- Verwijder/vervang deze toepassing

- Eenvoudige handelingen: mag via doe-het-zelf of door werknemer(s) met opleidingsattest eenvoudige handelingen  
De dekstenen dienen te worden verwijderd door het omringend metselwerk los te kappen zonder de deksteen zelf te beschadigen. De uitvoerder dient minimaal wegwerphandschoenen en een mondkap type FFP3 of hoger te dragen. Sneldraaiend of elektrisch gereedschap mag niet worden gebruikt voor de verwijdering

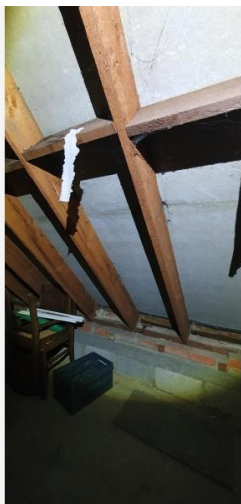
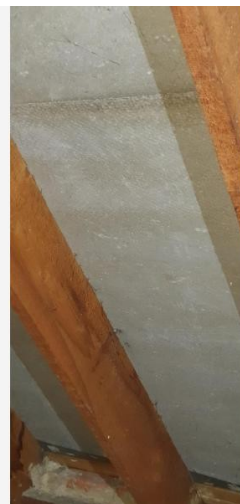
Het asbestmateriaal valt onder de mijlpaal van 2040.

Maatregelen nemen

Beschrijving	Menuiserite onderdak hellend dak woning
Omgeving	Binnen
Primaire drager	Schuin dak
Asbestmateriaal	Plaat, paneel, tablet - Type Menuiserite
Bindmiddel van asbestmateriaal	Cement
Gebondenheid op basis van bindmiddel	Hecht
Hoeveelheid (oppervlakte - dikte - aantal)	<ul style="list-style-type: none"><li>• 125,00 m<sup>2</sup> - 0,30 cm - 1 stuk</li></ul>
Totaal volume	0,375 m <sup>3</sup>
Eenvoudig bereikbaar	Nee <ul style="list-style-type: none"><li>• Het asbestmateriaal is bedekt (uitgezonderd laag verf, coating, behang, kunststof, textiel) en het wegnemen van het bedekkende materiaal kan niet zonder het bedekkende materiaal te beschadigen.</li></ul>
Bevestigingswijze	<ul style="list-style-type: none"><li>• Onbekend</li></ul>
Identificatiemethode	Vaststelling zonder monstername
Destructieve handeling voor identificatie	Nee

- Scherm in afwachting van verwijdering het asbestmateriaal af van luchtstromingen en verstoring: bijvoorbeeld door het te verpakken, te fixeren, af te dekken, signalisatie - afbakening aan te brengen, ...

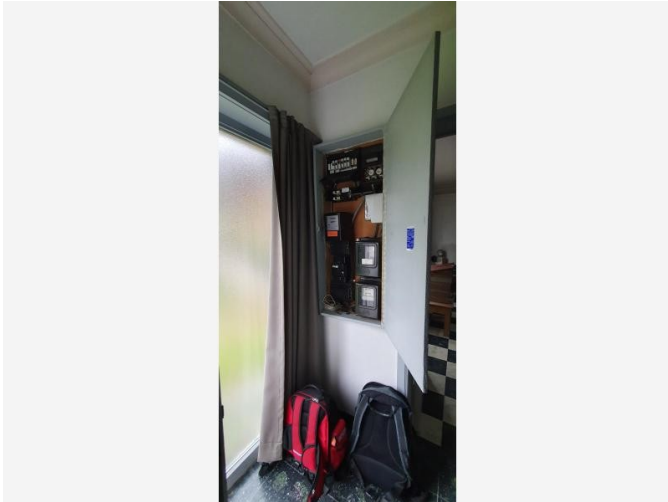
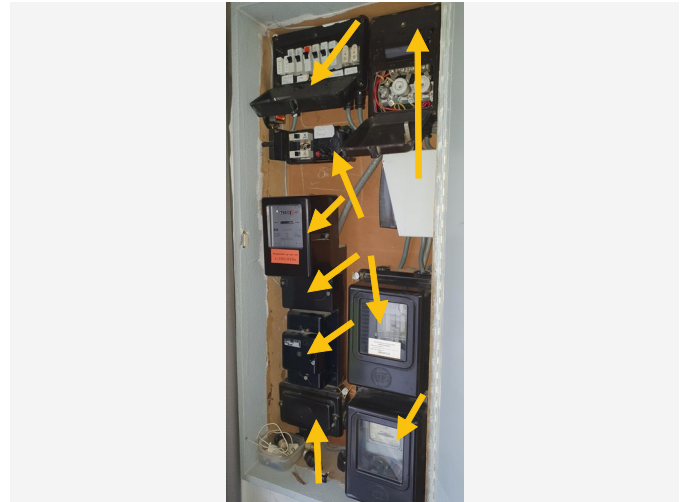
Beschrijving	Bakeliet elektrische uitrusting: tellers, verdeelkasten, zekeringen...
Omgeving	Binnen
Primaire drager	Communicatie en elektrische infrastructuur en uitrusting
Asbestmateriaal	Plaat, paneel, tablet - Type Bakeliet
Bindmiddel van asbestmateriaal	Kunststof of -hars
Gebondenheid op basis van bindmiddel	Hecht
Hoeveelheid (oppervlakte - dikte - aantal)	<ul style="list-style-type: none"><li>• 0,50 m<sup>2</sup> - 0,50 cm - 1 stuk</li></ul>
Totaal volume	0,003 m <sup>3</sup>
Eenvoudig bereikbaar	Ja
Bevestigingswijze	<ul style="list-style-type: none"><li>• Geschroefd</li></ul>
Identificatiemethode	Vaststelling zonder monsternamen
Destructieve handeling voor identificatie	Nee
Opmerking	Hoeveelheid = alles samen

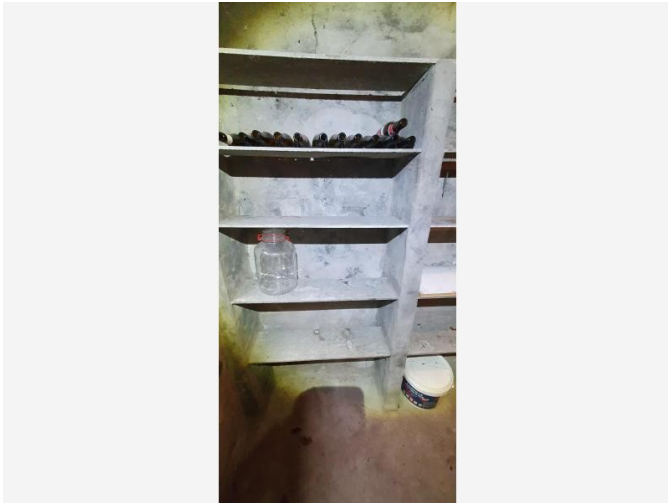
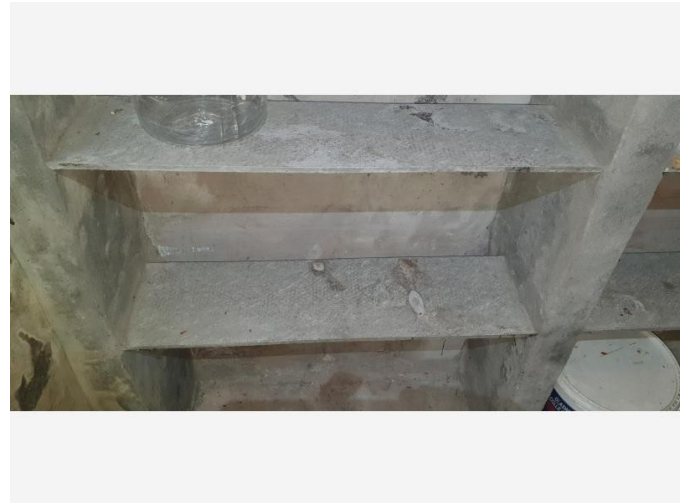
Beschrijving	(Asbest)cement legplanken in rek
Omgeving	Binnen
Primaire drager	Binnenwand
Asbesttoepassing	Plaat, paneel, tablet - Generiek
Bindmiddel van asbesttoepassing	Cement
Gebondenheid op basis van bindmiddel	Hecht
Hoeveelheid (oppervlakte - dikte - aantal)	• 0,20 m <sup>2</sup> - 1,00 cm - 15 stuks
Totaal volume	0,03 m <sup>3</sup>
Identificatiemethode	Vaststelling zonder monstername
Destructieve handeling voor identificatie	Nee

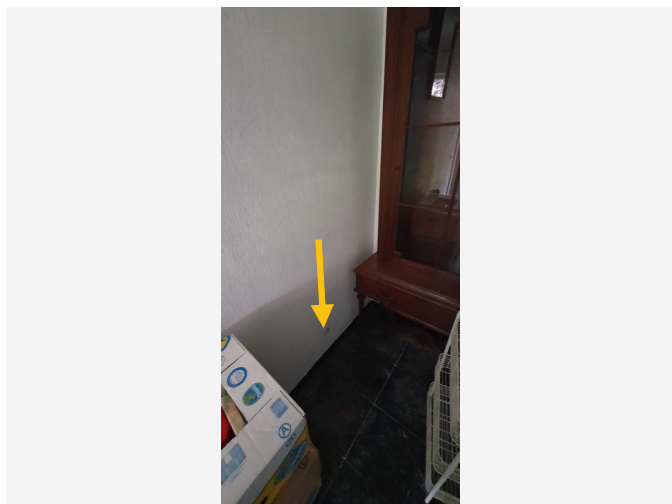
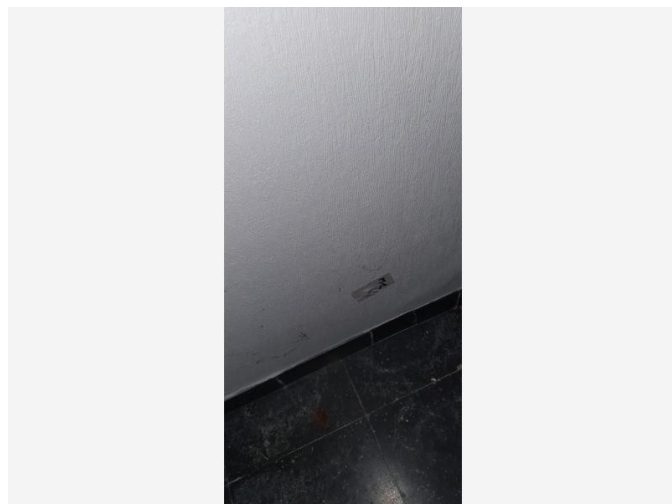
## Fiche 15: M1 - Pleisterwerk muur

Geen asbest

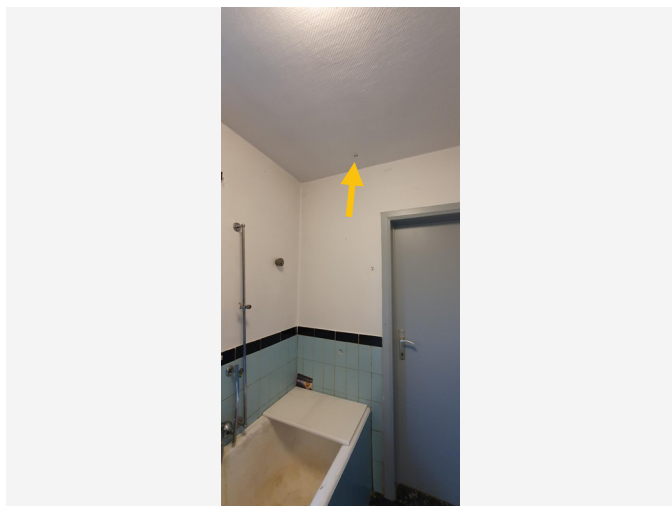
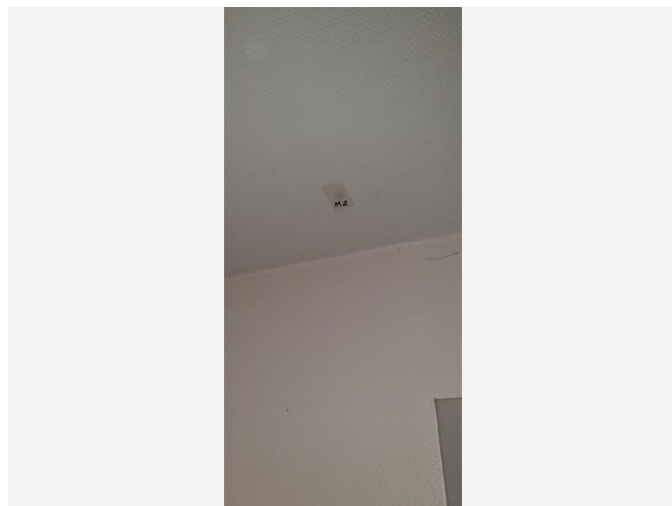
## Fiche 16: M2 - Pleisterwerk plafond

Geen asbest
