Asbestinventarisatetest

Molenstraat 77, 9900 Eeklo

Attestnummer : 20250218-000196.001

Uitgegeven op : 19.02.2025

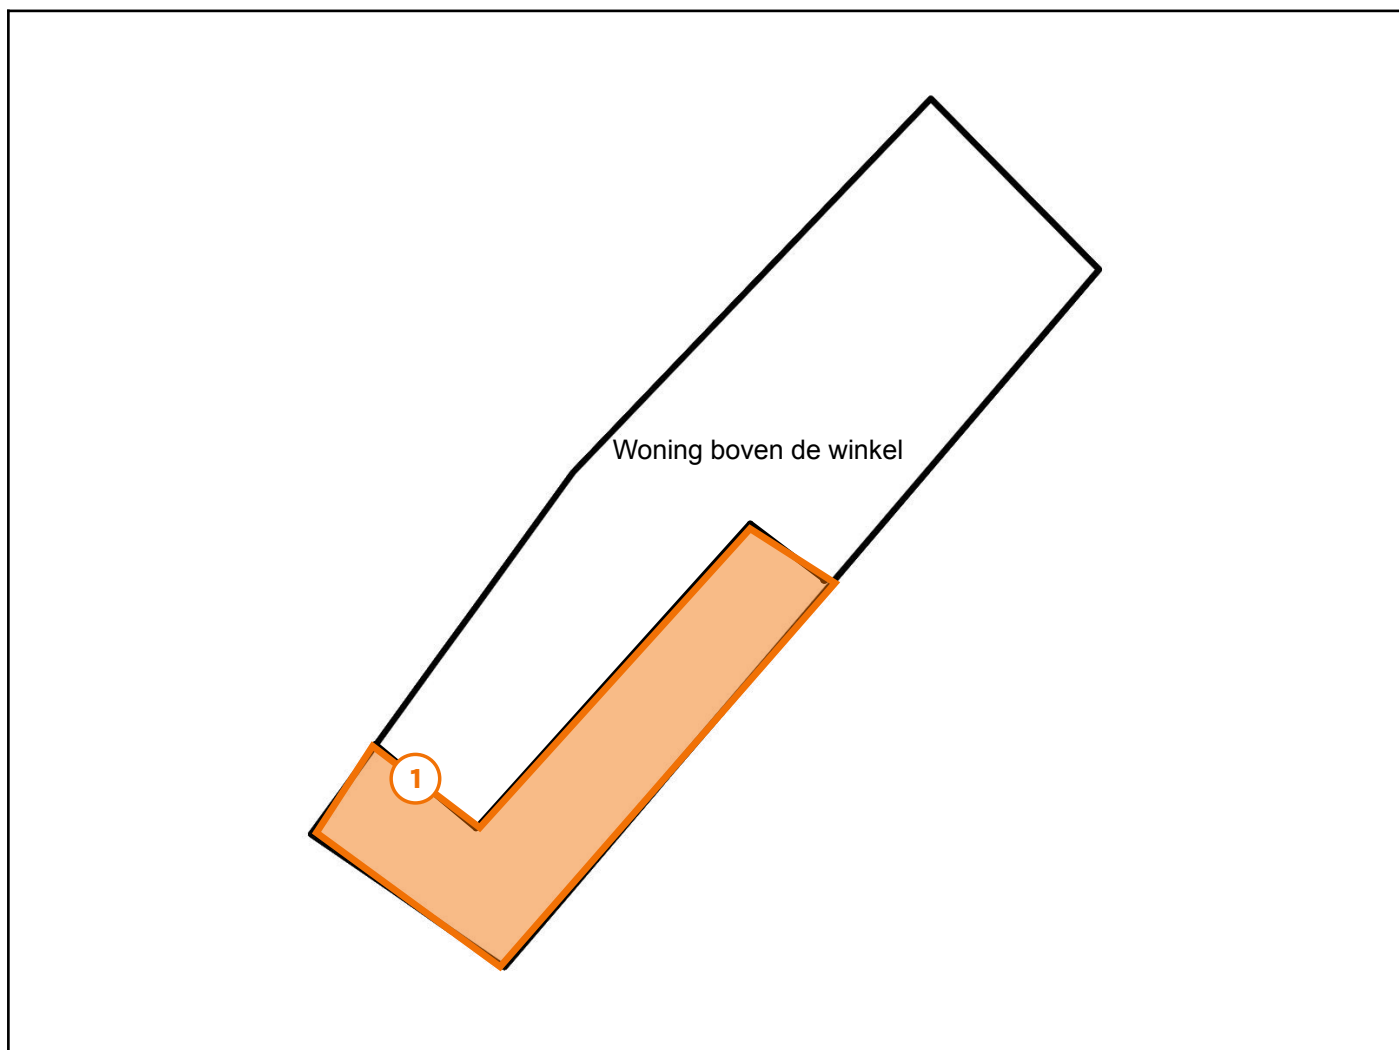
Plan 1.4: Hoofdgebouw plan

Beschrijving	Type	Actie
1. *Roofing platdak - geen staalname	Asbestmateriaal	Verwijderen

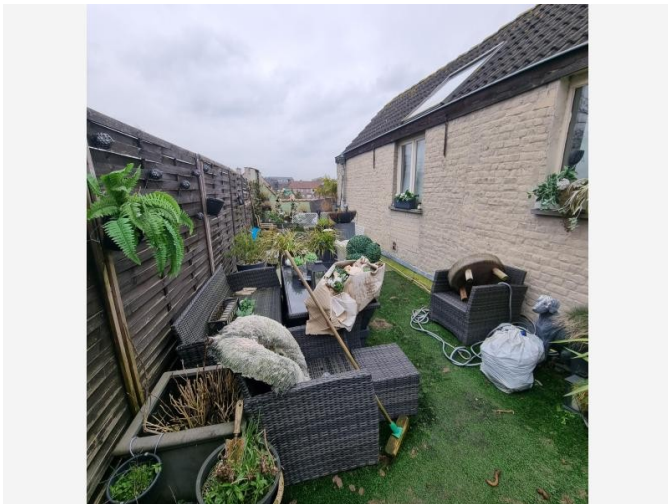
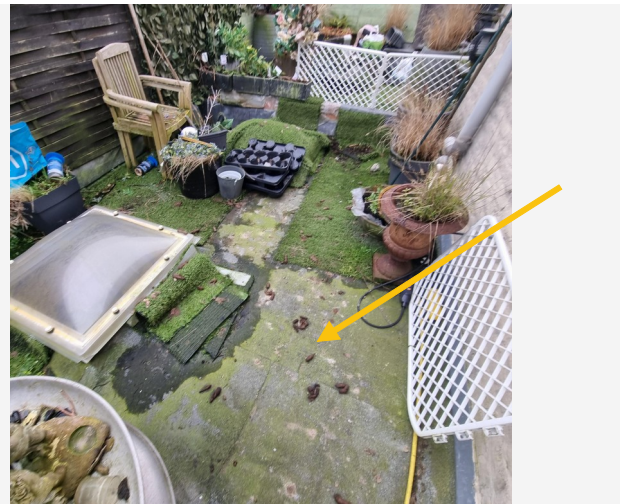
Eindbeoordeling materiaalrisico	Verhoogd materiaalrisico en/of verhoogde kans op vezelvrijgave
---------------------------------	----------------------------------------------------------------

Gebondenheid	Categorie 1: hechtgebonden in oorsprong
Asbestsoort (vezeltype)	Alleen chrysotiel
Asbestconcentratie	Laag (< 50%)
Afschermingsgraad van het gehele materiaal	Geheel of deels vrij aan de buitenlucht
Toestand van het materiaal	Matig beschadigd, matig verweerd

Beschrijving	*Roofing platdak - geen staalname
Omgeving	Buiten
Primaire drager	Plat dak
Asbestmateriaal	Dak- en gevelbekleding - Roofing
Bindmiddel van asbestmateriaal	Bitumen (roofing, teer, asfalt)
Gebondenheid op basis van bindmiddel	Hecht
Hoeveelheid (oppervlakte - aantal)	• 70,34 m ² - 1 stuk
Totale oppervlakte	70,34 m ²
Eenvoudig bereikbaar	Ja
Bevestigingswijze	• Verlijmd, ingegoten, versmeerd
Identificatiemethode	Vaststelling zonder monstername Motivatie: Groot risico op structurele gevolgschade (lekschade, werking installatie,...)
Destructieve handeling voor identificatie	Nee
Opmerking	De hoeveelheid is een indicatie en mag niet verder gebruikt worden als maatstaf. Roofing kan niet worden bestempeld als niet asbesthoudend zonder staalname. Tijdens het plaatsbezoek kon er niet verzekerd worden dat het dak nog waterdicht is na staalname. Als de roofing wordt vernieuwd kan er eerst een staal genomen worden om na te gaan of het verdacht materiaal effectief asbesthoudend is. Vervolgens kan de aannemer met kennis van eenvoudige handeling het materiaal correct verhandelen.

Verwijderen

- Zorg voor een veilig beheer. Vermijd het beschadigen van het asbestmateriaal. Controleer de toestand jaarlijks op wijzigingen.
- Voer bijkomende staalname(s) uit.

- Eenvoudige handelingen: enkel door erkend asbestverwijderaar de aannemer verwijderd de roofing met eenvoudige handeling zonder dat er stofdeeltjes kunnen vrijkomen. De aannemer kan ook meteen een nieuwe dakbedekkingslaag aanbrengen.

Zorg voor bijkomend onderzoek van monstername tot op de draagstructuur vooraleer volledig wordt afgevoerd als asbesthoudend afval.

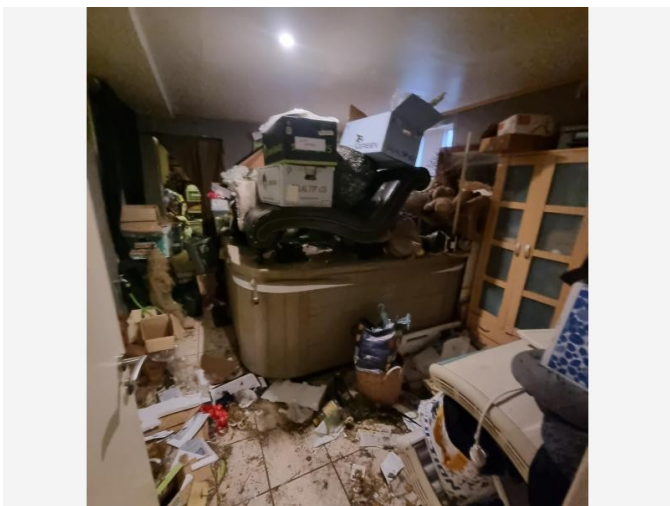
Tijdelijke beperking

Reden: Materiaal in opslag

Uitleg van de asbestdeskundige: In het volledige pand liggen er nog heel wat materialen van de handelszaak. Daarnaast ligt er ook een overschot aan persoonlijke spullen. Tijdens de inspectie werden alle materialen en locaties onderzocht die op een veilige manier toegankelijk waren. Door het overtollige materiaal konden er bepaalde muren en vensterbanken niet geïnspecteerd worden.

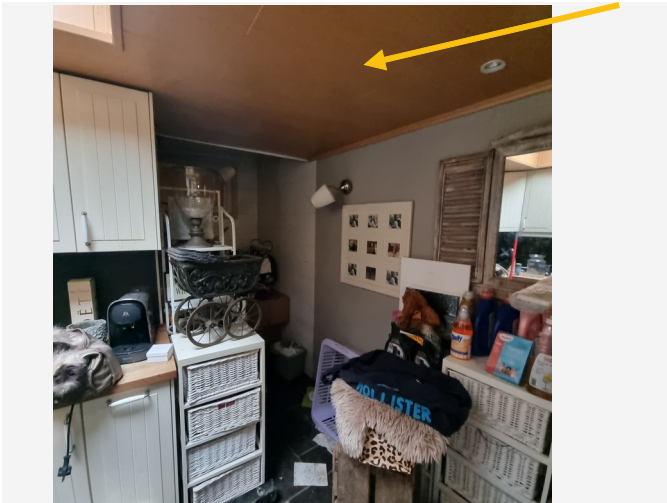
Het is niet zichtbaar of hier nog pleisterwerk aanwezig is onder het materiaal, dit is destructief onderzoek en niet noodzakelijk voor dit attest. Bij het constateren van oud pleisterwerk bij afname van het materiaal moet er eerst stalen genomen worden.

Als er geen voorzetwand aanwezig dan is er cementage aanwezig.

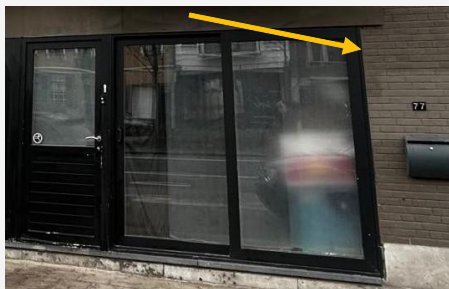
Fiche 4: *Geen verdachte mastiek tussen raam en metselwerk

Er is geen verdachte mastiek aanwezig tussen de ramen en gevelmetselwerk.

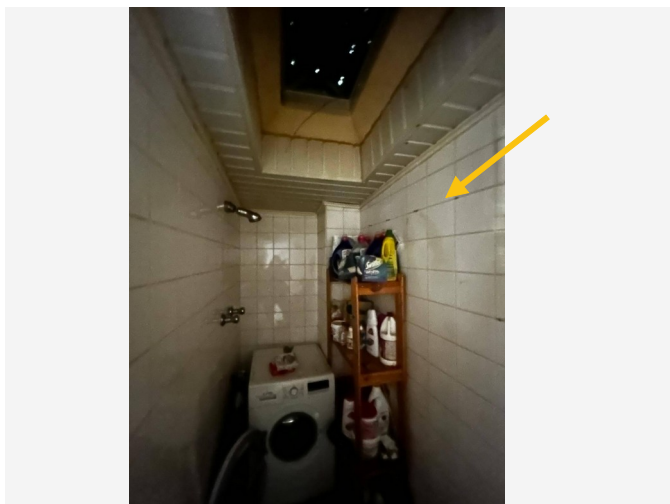
Het is niet zichtbaar of hier nog pleisterwerk aanwezig is onder het materiaal, dit is destructief onderzoek en niet noodzakelijk voor dit attest. Bij het constateren van oud pleisterwerk bij afname van het materiaal moet er eerst stalen genomen worden
