# Asbestinventarisatetest

Blekerijstraat 64, 8800 Roeselare

Attestnummer : 20230809-000414.000

Uitgegeven op : 09.08.2023

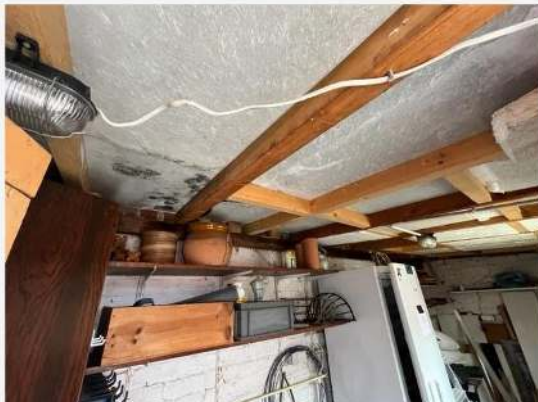
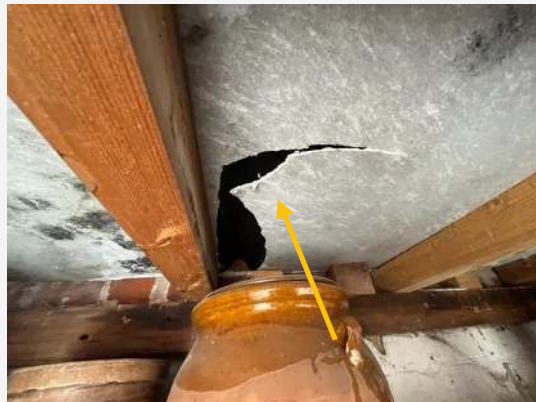
Het asbestmateriaal valt onder de mijlpaal van 2040.

Eindbeoordeling materiaalrisico	Verhoogd materiaalrisico en/of verhoogde kans op vezelvrijgave
---------------------------------	--

Gebondenheid	Categorie 1: hechtgebonden in oorsprong
Asbestsoort (vezeltype)	Alleen chrysotiel
Asbestconcentratie	Laag (< 50%)
Afschermingsgraad van het gehele materiaal	Geheel of deels (ook) vrij aan de binnenlucht
Toestand van het materiaal	Matig beschadigd, matig verweerd

#	Type	Referentie	Resultaat
1.1	Puntmonster	ID5	Chrysotiel

Beschrijving	onderdak tuinberging
Omgeving	Binnen
Primaire drager	Schuin dak
Asbestmateriaal	Dak- en gevelbekleding - Plaat
Bindmiddel van asbestmateriaal	Cement
Gebondenheid op basis van bindmiddel	Hecht

Verwijderen

- Zorg voor een veilig beheer. Vermijd het beschadigen van het asbestmateriaal. Controleer de toestand jaarlijks op wijzigingen.
- Zorg voor een veilig beheer en verwijder dit asbestmateriaal wanneer het bij werken eenvoudig bereikbaar wordt. Controleer de toestand jaarlijks op wijzigingen.

- Eenvoudige handelingen: mag via doe-het-zelf of door werknemer(s) met opleidingsattest eenvoudige handelingen  
Deze toepassing kan met eenvoudige handelingen verwijderd worden door een professional die beschikt over het opleidingsattest 'Asbestverwijdering eenvoudige handelingen'. Hiervoor dient eerst de dakbedekking verwijderd te worden. Bij het verwijderen moet steeds rekening worden gehouden met alle milieu- en veiligheidsvoorschriften.

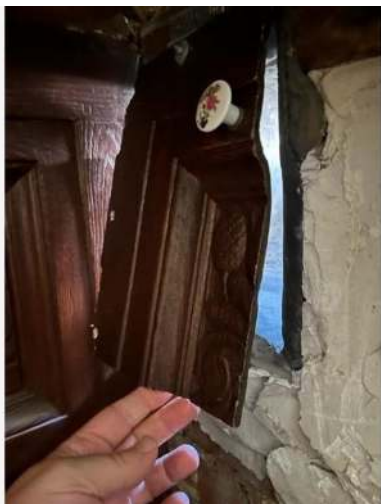
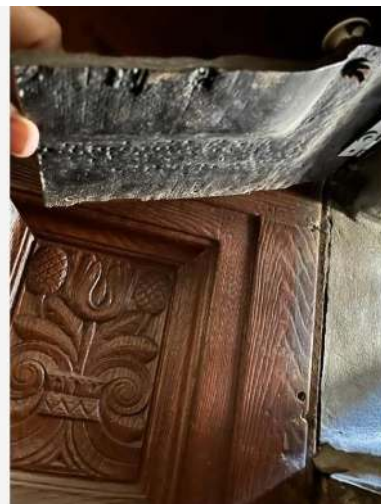
Het asbestmateriaal valt onder de mijlpaal van 2040.

Eindbeoordeling materiaalrisico	Verhoogd materiaalrisico en/of verhoogde kans op vezelvrijgave
---------------------------------	--

Gebondenheid	Categorie 1: hechtgebonden in oorsprong
Asbestsoort (vezeltype)	Alleen chrysotiel
Asbestconcentratie	Laag (< 50%)
Afschermingsgraad van het gehele materiaal	Geheel of deels (ook) vrij aan de binnenlucht
Toestand van het materiaal	Matig beschadigd, matig verweerd

Beschrijving	toezichtsluik brievenbus binnen
Omgeving	Binnen
Primaire drager	Binnenwand
Asbestmateriaal	Brandwerende afsluiting (prefab geheel) - Luik
Bindmiddel van asbestmateriaal	Cement
Gebondenheid op basis van bindmiddel	Hecht
Hoeveelheid (gewicht - aantal)	<ul style="list-style-type: none"> <li>0,50 kg - 1 stuk</li> </ul>
Totaal gewicht	0,50 kg
Eenvoudig bereikbaar	Ja
Bevestigingswijze	<ul style="list-style-type: none"> <li>Geklemd</li> <li>Geschroefd</li> </ul>

<b>Identificatiemethode</b>	Vaststelling met bewijsdocument, zonder monstername
<b>Destructieve handeling voor identificatie</b>	Nee
<b>Opmerking</b>	Het toezichtluik van de brievenbus werd door de eigenaar vervaardigd van een stuk lambrisering die bemonsterd werd. Zie laboanalyseresultaat staal ID4.

[Verwijderen](#)

- Zorg voor een veilig beheer. Vermijd het beschadigen van het asbestmateriaal. Controleer de toestand jaarlijks op wijzigingen.
- Zorg voor een veilig beheer en verwijder dit asbestmateriaal wanneer het bij werken eenvoudig bereikbaar wordt. Controleer de toestand jaarlijks op wijzigingen.

- Eenvoudige handelingen: mag via doe-het-zelf of door werknemer(s) met opleidingsattest eenvoudige handelingen  
Deze toepassing kan met eenvoudige handelingen verwijderd worden door een doe-het-zelver of professional en vervangen worden door een andere plaat. Bij het verwijderen moet steeds rekening worden gehouden met alle milieu- en veiligheidsvoorschriften.

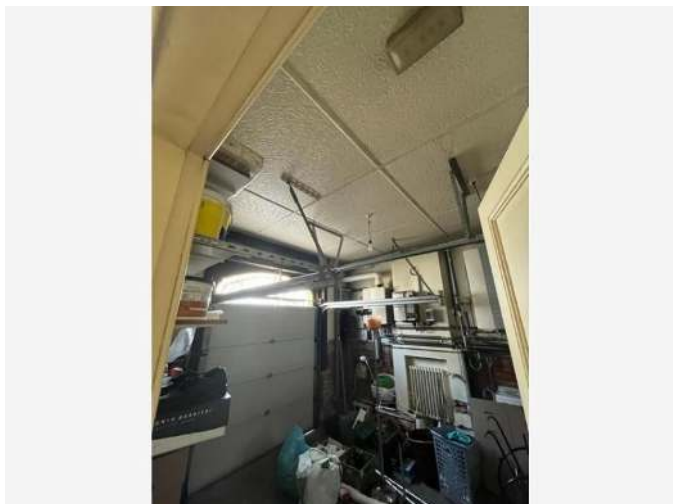
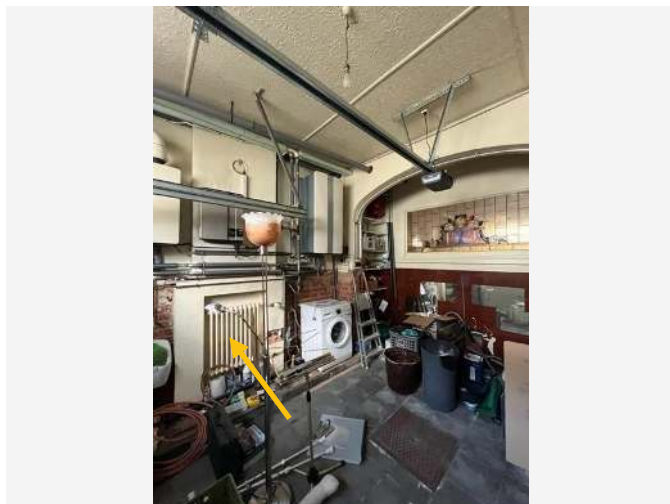
Het asbestmateriaal valt onder de mijlpaal van 2040.

Eindbeoordeling materiaalrisico	Zeer laag materiaalrisico en/of zeer lage kans op vezelvrijgave
---------------------------------	---

Gebondenheid	Categorie 1: hechtgebonden in oorsprong
Asbestsoort (vezeltype)	Alleen chrysotiel
Asbestconcentratie	Laag (< 50%)
Afschermingsgraad van het gehele materiaal	Stootvaste afscherming of omkasting
Toestand van het materiaal	Licht beschadigd, licht verweerd. Intact materiaal type Pical – asbestboard of categorie III 'gebondenheid'

Beschrijving	gietijzeren radiator garage
Omgeving	Binnen
Primaire drager	HVAC infrastructuur en uitrusting
Asbestmateriaal	Pakking, dichting
Bindmiddel van asbestmateriaal	Cement
Gebondenheid op basis van bindmiddel	Hecht
Hoeveelheid (gewicht - aantal)	• 0,20 kg - 1 stuk
Totaal gewicht	0,20 kg
Eenvoudig bereikbaar	Ja
Bevestigingswijze	• Geklemd

Zorgvuldig beheren

- Zorg voor een veilig beheer. Vermijd het beschadigen van het asbestmateriaal. Controleer de toestand jaarlijks op wijzigingen.
- Zorg voor een veilig beheer en verwijder dit asbestmateriaal wanneer het bij werken eenvoudig bereikbaar wordt. Controleer de toestand jaarlijks op wijzigingen.

- Eenvoudige handelingen: mag via doe-het-zelf of door werknemer(s) met opleidingsattest eenvoudige handelingen  
Deze toepassing kan met eenvoudige handelingen verwijderd worden door een doe-het-zelfer of een professional die beschikt over het opleidingsattest 'Asbestverwijdering eenvoudige handelingen'. Bij het verwijderen moet steeds rekening worden gehouden met alle milieu- en veiligheidsvoorschriften.

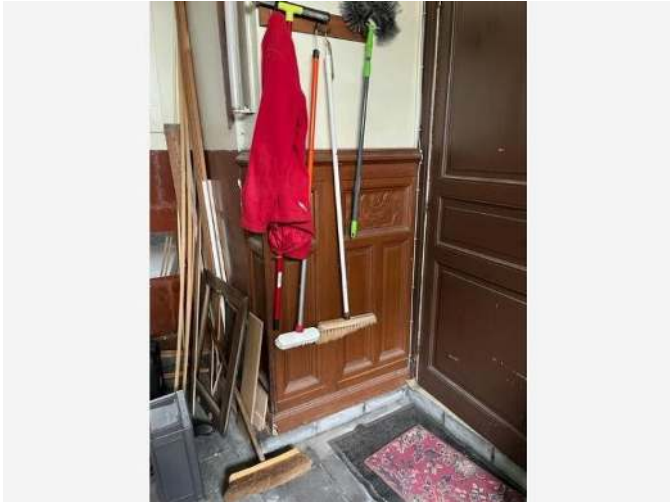
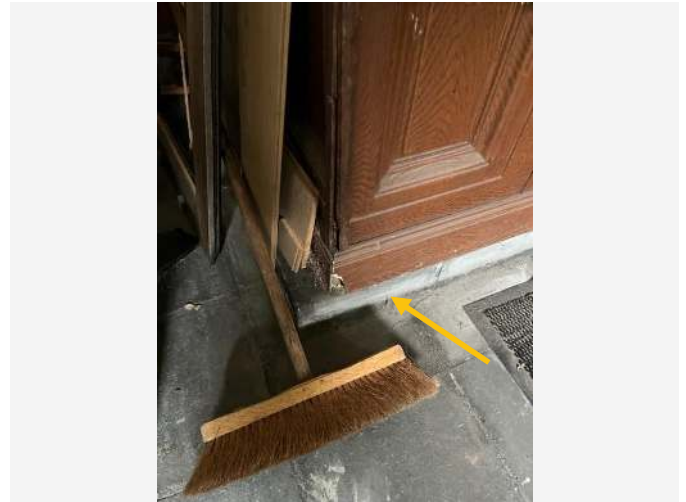
Het asbestmateriaal valt onder de mijlpaal van 2040.

Eindbeoordeling materiaalrisico	Laag materiaalrisico en/of verlaagde kans op vezelvrijgave
---------------------------------	--

Gebondenheid	Categorie 1: hechtgebonden in oorsprong
Asbestsoort (vezeltype)	Alleen chrysotiel
Asbestconcentratie	Laag (< 50%)
Afschermingsgraad van het gehele materiaal	Geheel of deels (ook) vrij aan de binnenlucht
Toestand van het materiaal	Licht beschadigd, licht verweerd. Intact materiaal type Pical – asbestboard of categorie III 'gebondenheid'

#	Type	Referentie	Resultaat
4.1	Mengmonster	ID4	Chrysotiel

Beschrijving	lambrisering garage en woonkamer(lachter chauffage)
Omgeving	Binnen
Primaire drager	Binnenwand
Asbestmateriaal	Dak- en gevelbekleding - Plaat
Bindmiddel van asbestmateriaal	Cement

Zorgvuldig beheren

- Zorg voor een veilig beheer. Vermijd het beschadigen van het asbestmateriaal. Controleer de toestand jaarlijks op wijzigingen.
- Zorg voor een veilig beheer en verwijder dit asbestmateriaal wanneer het bij werken eenvoudig bereikbaar wordt. Controleer de toestand jaarlijks op wijzigingen.

- Eenvoudige handelingen: mag via doe-het-zelf of door werknemer(s) met opleidingsattest eenvoudige handelingen  
Deze toepassing kan met eenvoudige handelingen verwijderd worden door een doe-het-zelver of professional en vervangen worden door een andere plaat. Bij het verwijderen moet steeds rekening worden gehouden met alle milieu- en veiligheidsvoorschriften.

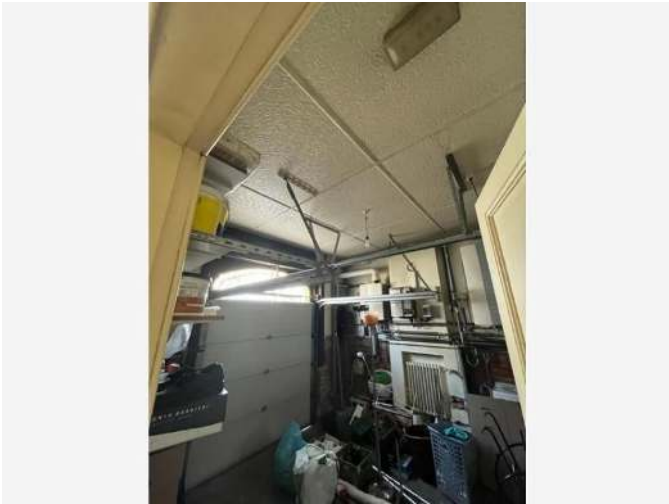
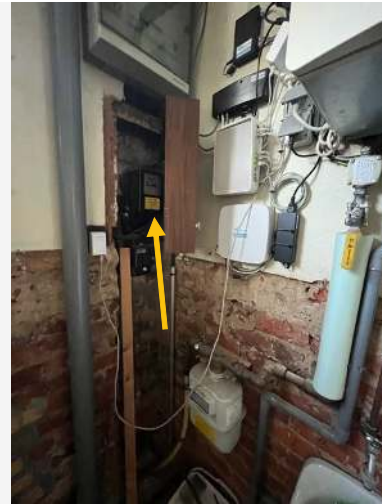
Het asbestmateriaal valt onder de mijlpaal van 2040.

Eindbeoordeling materiaalrisico	Laag materiaalrisico en/of verlaagde kans op vezelvrijgave
---------------------------------	--

Gebondenheid	Categorie 1: hechtgebonden in oorsprong
Asbestsoort (vezeltype)	Alleen chrysotiel
Asbestconcentratie	Laag (< 50%)
Afschermingsgraad van het gehele materiaal	Geheel of deels (ook) vrij aan de binnenlucht
Toestand van het materiaal	Licht beschadigd, licht verweerd. Intact materiaal type Pical – asbestboard of categorie III 'gebondenheid'

Beschrijving	bakeliet elektrische installatie
Omgeving	Binnen
Primaire drager	Communicatie en elektrische infrastructuur en uitrusting
Asbestmateriaal	Plaat, paneel, tablet - Type Bakeliet
Bindmiddel van asbestmateriaal	Kunststof of -hars
Gebondenheid op basis van bindmiddel	Hecht
Hoeveelheid (oppervlakte - dikte - aantal)	• 0,50 m <sup>2</sup> - 0,40 cm - 1 stuk
Totaal volume	0,002 m <sup>3</sup>
Eenvoudig bereikbaar	Ja

Zorgvuldig beheren

- Zorg voor een veilig beheer. Vermijd het beschadigen van het asbestmateriaal. Controleer de toestand jaarlijks op wijzigingen.
- Zorg voor een veilig beheer en verwijder dit asbestmateriaal wanneer het bij werken eenvoudig bereikbaar wordt. Controleer de toestand jaarlijks op wijzigingen.

- Eenvoudige handelingen: mag via doe-het-zelf of door werknemer(s) met opleidingsattest eenvoudige handelingen  
De elektrische installatie moet verwijderd worden door een professional die een elektrische opleiding heeft gevolgd. Bij het verwijderen moet steeds rekening worden gehouden met alle milieu- en veiligheidsvoorschriften.

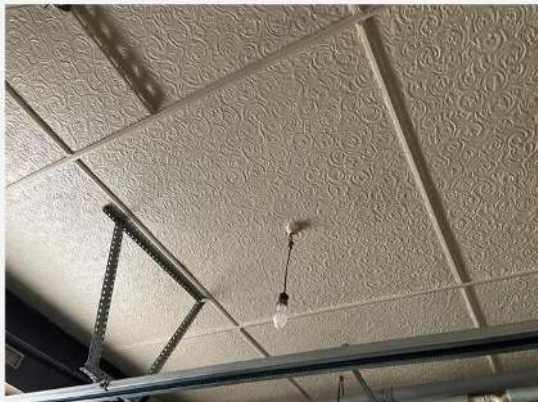
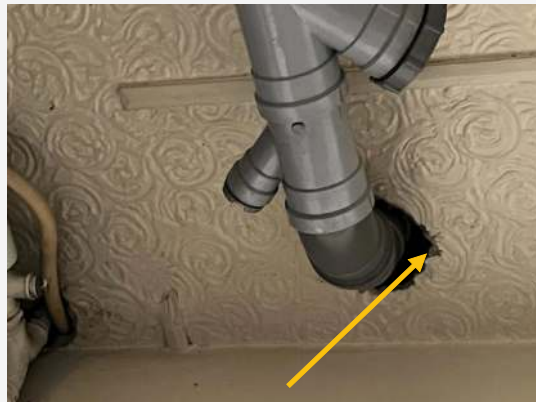
Het asbestmateriaal valt onder de mijlpaal van 2040.

Eindbeoordeling materiaalisico	Laag materiaalisico en/of verlaagde kans op vezelvrijgave
--------------------------------	---

Gebondenheid	Categorie 1: hechtgebonden in oorsprong
Asbestsoort (vezeltype)	Alleen chrysotiel
Asbestconcentratie	Laag (< 50%)
Afschermingsgraad van het gehele materiaal	Geheel of deels (ook) vrij aan de binnenlucht
Toestand van het materiaal	Licht beschadigd, licht verweerd. Intact materiaal type Pical – asbestboard of categorie III 'gebondenheid'

#	Type	Referentie	Resultaat
6.1	Puntmonster	ID9	Chrysotiel

Beschrijving	cementen plafondpanelen
Omgeving	Binnen
Primaire drager	Plafond
Asbestmateriaal	Dak- en gevelbekleding - Plaat
Bindmiddel van asbestmateriaal	Cement

Zorgvuldig beheren

- Zorg voor een veilig beheer. Vermijd het beschadigen van het asbestmateriaal. Controleer de toestand jaarlijks op wijzigingen.
- Zorg voor een veilig beheer en verwijder dit asbestmateriaal wanneer het bij werken eenvoudig bereikbaar wordt. Controleer de toestand jaarlijks op wijzigingen.

- Eenvoudige handelingen: mag via doe-het-zelf of door werknemer(s) met opleidingsattest eenvoudige handelingen  
Deze toepassing kan met eenvoudige handelingen verwijderd worden. Door de hoogte is het aangeraden om dit te laten verwijderen door een professional die beschikt over het opleidingsattest 'Asbestverwijdering eenvoudige handelingen'. Bij het verwijderen moet steeds rekening worden gehouden met alle milieu- en veiligheidsvoorschriften.

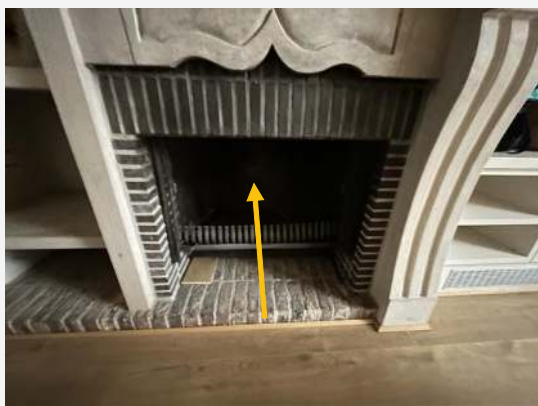
Vrije foto

Tussen de verschillende panelen van de openhaard kan een asbestverdachte dichtingskoord zitten. Indien de haard gedemonteerd of verwijderd wordt, is het aangewezen om bijkomende stalen te nemen en voorzichtig te werk te gaan.

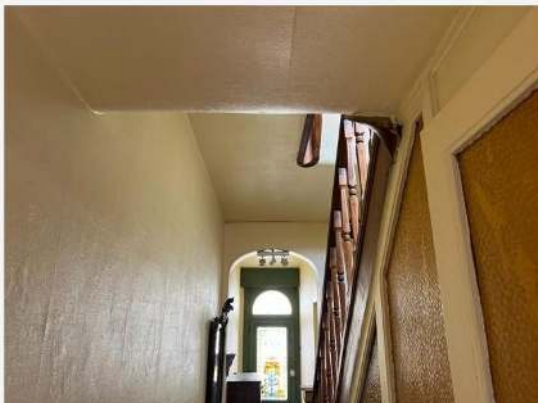
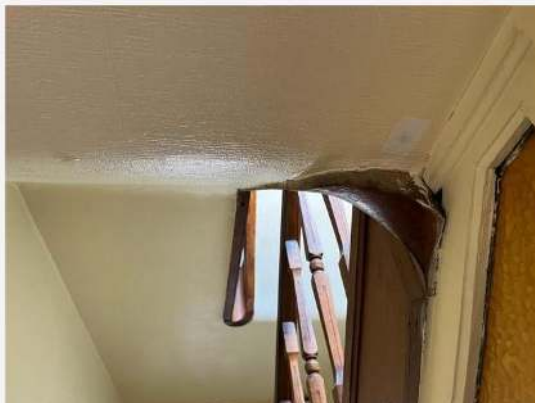
## Fiche 8: Pleisterwerk plafond

Geen asbest

#	Type	Referentie	Resultaat
8.1	Mengmonster	ID2	Geen asbest

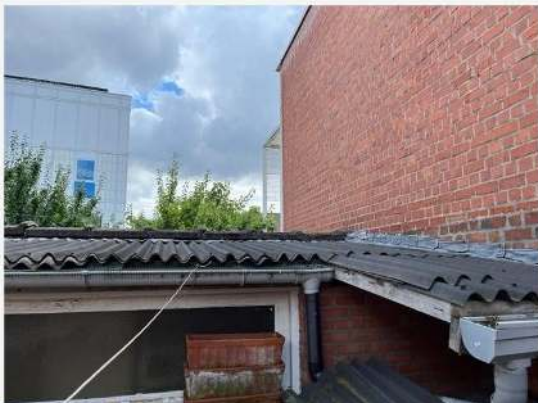
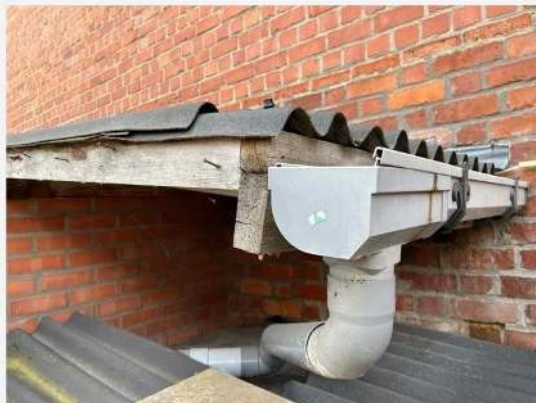
Geen asbest

#	Type	Referentie	Resultaat
9.1	Mengmonster	ID7	Geen asbest

Beschrijving	bitumeneuze golfplaat tuinberging
Omgeving	Buiten
Primaire drager	Schuin dak
Bindmiddel van materiaal	Bitumen (roofing, teer, asfalt)

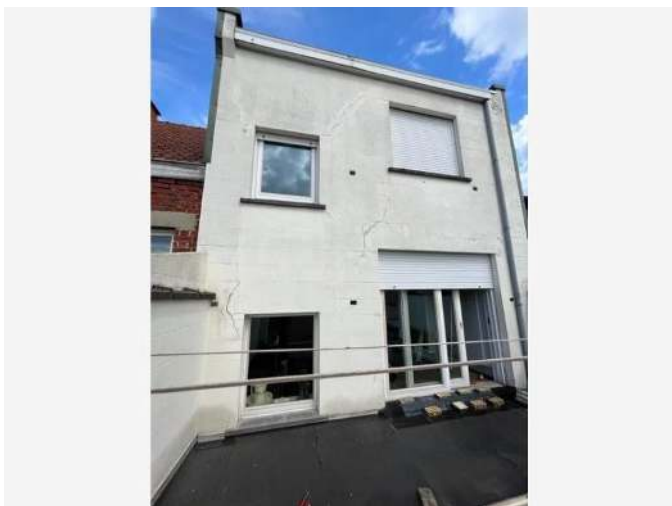
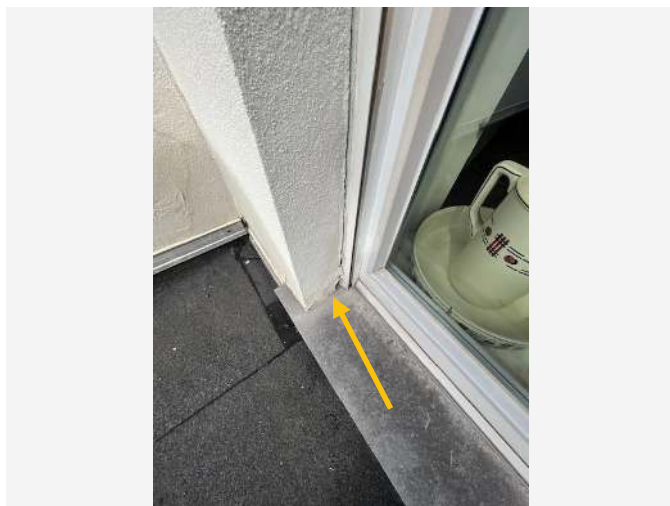
Geen asbest

#	Type	Referentie	Resultaat
10.1	Puntmonster	ID8	Geen asbest

Beschrijving	cementering achtergevel
Omgeving	Buiten
Primaire drager	Wand buitenschil
Bindmiddel van materiaal	Cement

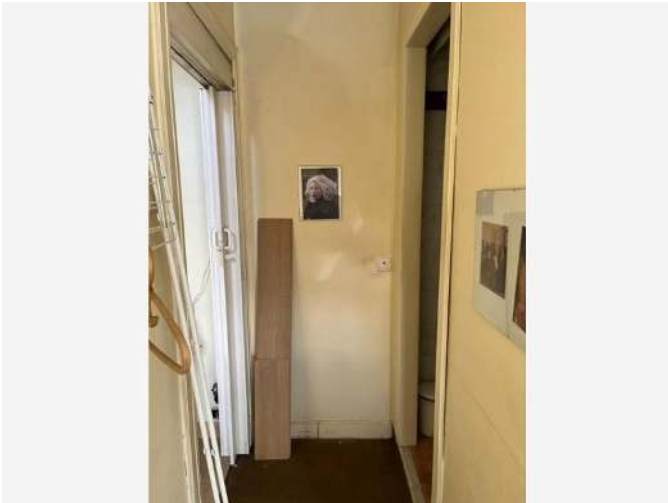
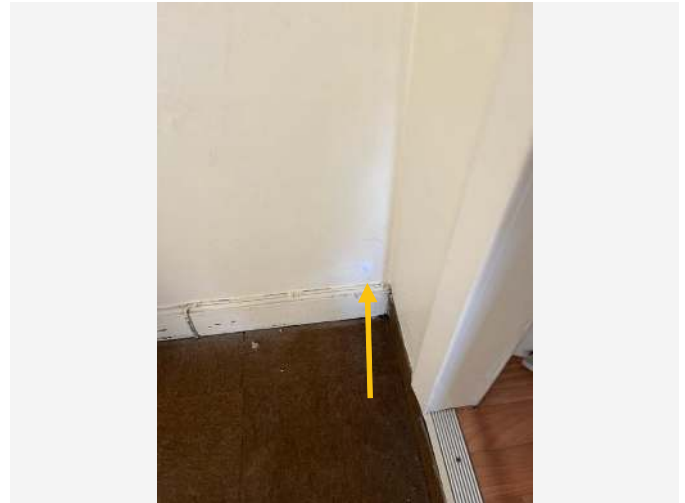
Geen asbest

#	Type	Referentie	Resultaat
11.1	Mengmonster	ID1	Geen asbest

Beschrijving	pleisterwerk muur
Omgeving	Binnen
Primaire drager	Binnenwand

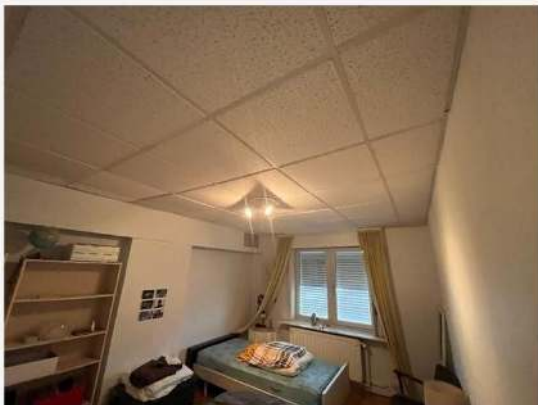
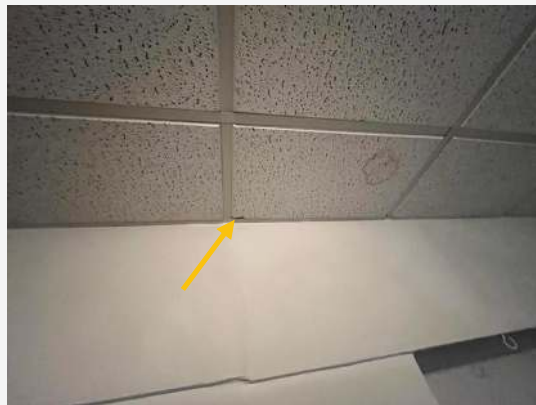
Geen asbest

#	Type	Referentie	Resultaat
12.1	Puntmonster	ID6	Geen asbest

Beschrijving	isolatiepaneel vals plafond
Omgeving	Binnen
Primaire drager	Plafond
Bindmiddel van materiaal	Cement

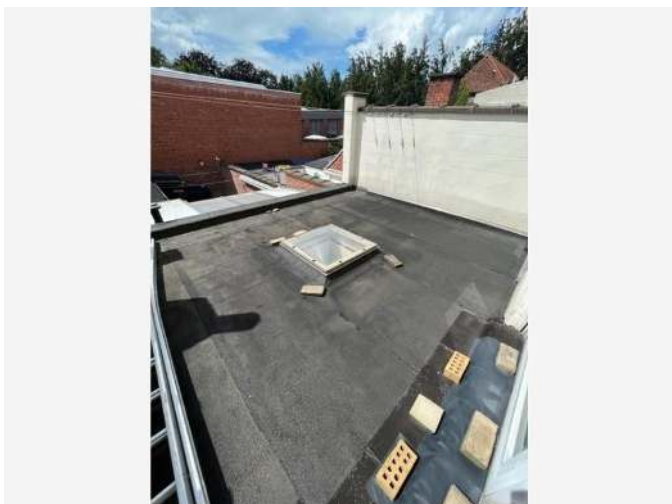
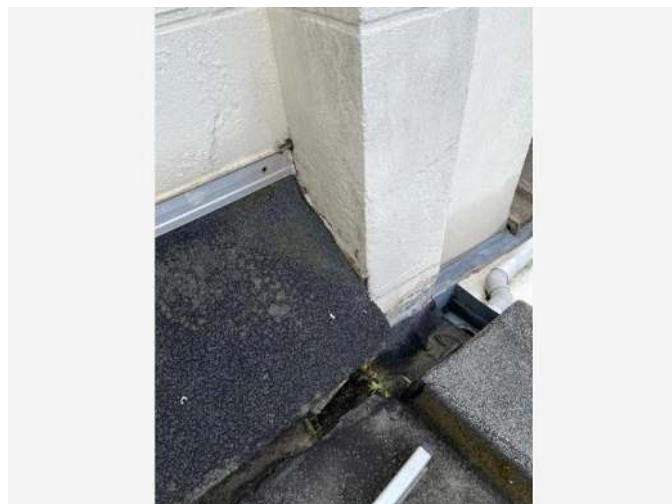
Geen asbest

#	Type	Referentie	Resultaat
13.1	Puntmonster	ID3	Geen asbest

Beschrijving	roofing plat dak
Omgeving	Buiten
Primaire drager	Plat dak
Bindmiddel van materiaal	Bitumen (roofing, teer, asfalt)
