Asbestinventarisatie

Ooststraat 60, 8800 Roeselare

Attestnummer : 20230430-000052.000

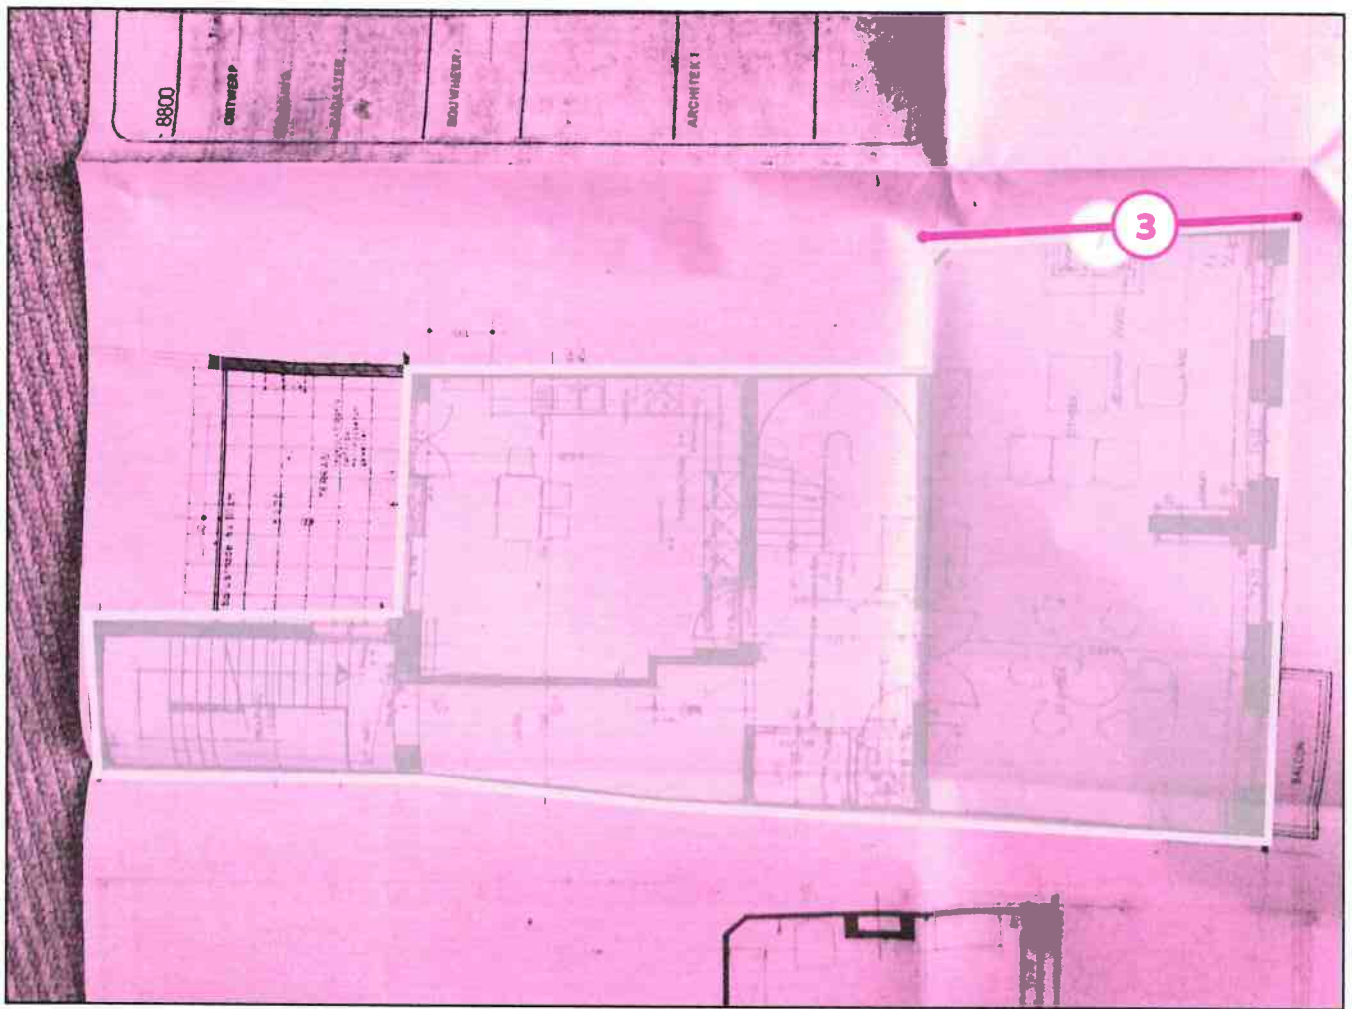
Plan 1.3: 1ste verdiep

Beschrijving	Type	Actie
3. Leien scheidingsmuur	Asbestmateriaal	Verwijderen
7. pleister	Geen asbest	-

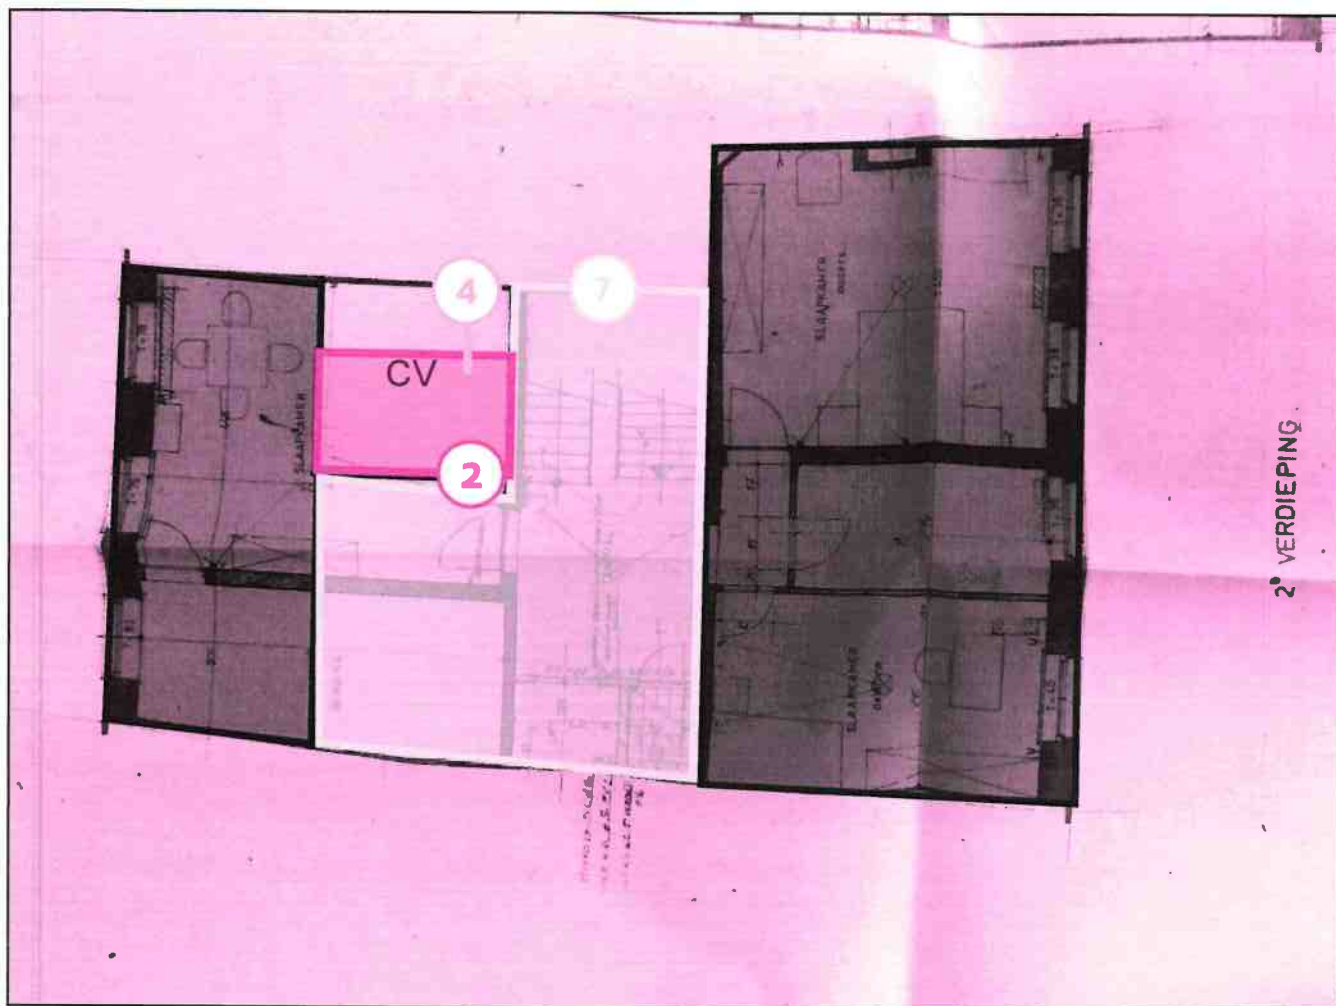
Plan 1.5: zolderverdiep

Beschrijving	Type	Actie
2. Bekleding CV ruimte	Asbestmateriaal	Verwijderen
4. Ventilatiebuis CV ruimte	Asbestmateriaal	Zorgvuldig beheren
7. pleister	Geen asbest	-

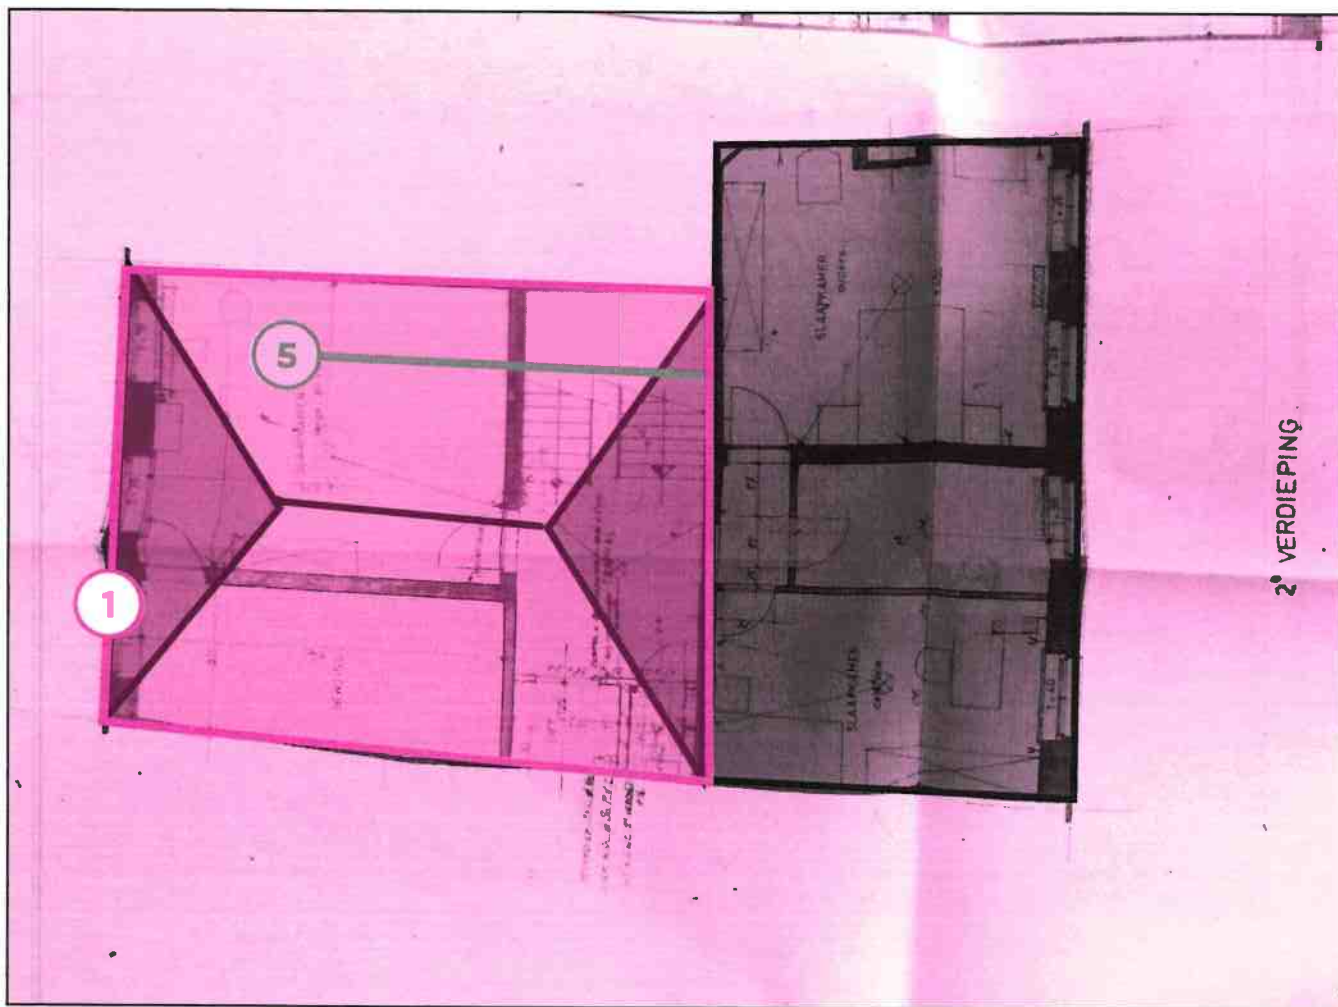
Plan 1.6: onder dak

Beschrijving	Type	Actie
1. onderdak zolder	Asbestmateriaal	Verwijderen
5. Leidingisolatie zolder	Geen asbest	-

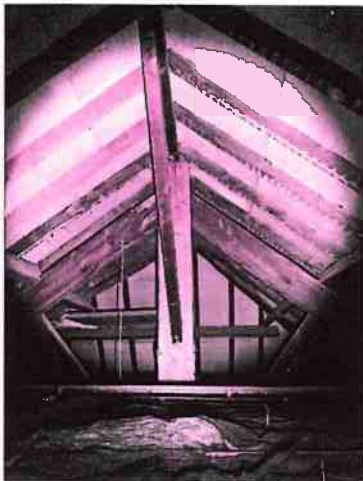
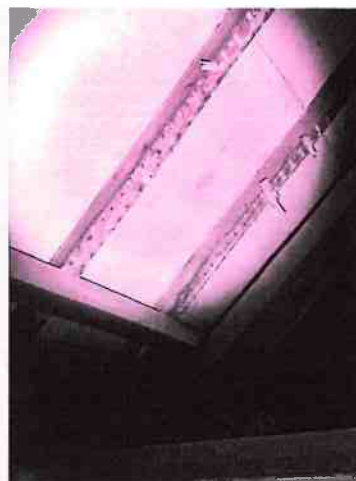
Eindbeoordeling materiaalrisico	Zeer laag materiaalrisico en/of zeer lage kans op vezelvrijgave
---------------------------------	---

Gebondenheid	Categorie 1: hechtgebonden in oorsprong
Asbestsoort (vezeltype)	Alleen chrysotiel
Asbestconcentratie	Laag (< 50%)
Afschermingsgraad van het gehele materiaal	Geheel of deels (ook) vrij aan de binnenlucht
Toestand van het materiaal	Onbeschadigd, niet verweerd

Beschrijving	onderdak zolder
Omgeving	Grenst aan binnen- en buitenlucht
Primaire drager	Schuin dak
Asbestmateriaal	Dak- en gevelbekleding - Plaat
Bindmiddel van asbestmateriaal	Cement
Gebondenheid op basis van bindmiddel	Hecht
Hoeveelheid (oppervlakte - dikte - aantal)	• 100,00 m ² - 0,50 cm - 1 stuk
Totaal volume	0,50 m ³
Eenvoudig bereikbaar	Ja
Bevestigingswijze	• Genageld, geniet
Identificatiemethode	Vaststelling zonder monsternamen

Verwijderen

- Zorg voor een veilig beheer. Vermijd het beschadigen van het asbestmateriaal. Controleer de toestand jaarlijks op wijzigingen.

- Eenvoudige handelingen: enkel door erkend asbestverwijderaar
Deze toepassing is wettelijk toegelaten om zelf te verwijderen indien de verwijdering mogelijk is zonder de asbesttoepassing te breken, niettemin raden wij aan om dit door een erkend asbestverwijderaar te laten uitvoeren. Indien je het zelf doet: gebruik voldoende beschermingsmiddelen en informeer je op voorhand hoe je dit veilig kan verwijderen.

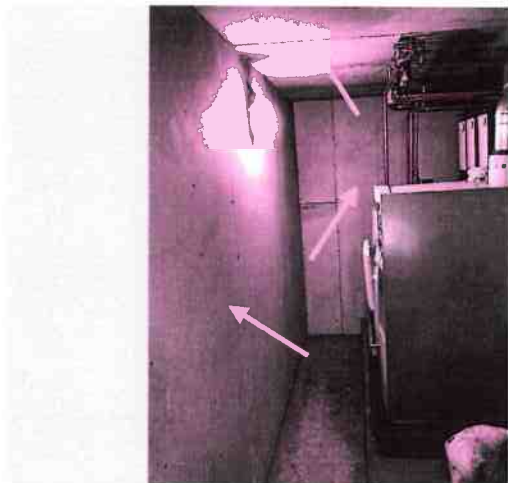
Eindbeoordeling materiaalrisico	Zeer laag materiaalrisico en/of zeer lage kans op vezelvrijgave
---------------------------------	---

Gebondenheid	Categorie 2: niet-hechtgebonden met matrix
Asbestsoort (vezeltype)	Amfibool aanwezig, uitgezonderd crocidoliet
Asbestconcentratie	Hoog ($\geq 50\%$)
Afschermingsgraad van het gehele materiaal	Enkel randen niet afgeschermd maar geen contact met binnenluchtstromen
Toestand van het materiaal	Onbeschadigd, niet verweerd

Beschrijving	Bekleding CV ruimte
Omgeving	Binnen
Primaire drager	Binnenwand
Asbestmateriaal	Dak- en gevelbekleding - Plaat
Bindmiddel van asbestmateriaal	Karton - papier - viltachtig
Gebondenheid op basis van bindmiddel	Niet-hechtgebonden
Hoeveelheid (gewicht - aantal)	<ul style="list-style-type: none">• 50,00 kg - 1 stuk
Totaal gewicht	50,00 kg
Eenvoudig bereikbaar	Ja
Bevestigingswijze	<ul style="list-style-type: none">• Geschroefd
Identificatiemethode	Vaststelling zonder monsternamen

Verwijderen

- Zorg voor een veilig beheer. Vermijd het beschadigen van het asbestmateriaal. Controleer de toestand jaarlijks op wijzigingen.

- Eenvoudige handelingen: enkel door erkend asbestverwijderaar
Deze toepassing is wettelijk toegelaten om zelf te verwijderen indien de verwijdering mogelijk is zonder de asbesttoepassing te breken, niettemin raden wij aan om dit door een erkend asbestverwijderaar te laten uitvoeren. Indien je het zelf doet: gebruik voldoende beschermingsmiddelen en informeer je op voorhand hoe je dit veilig kan verwijderen.
