Asbestinventarisatetest

Biezenhof H 16, 8800 Roeselare

Attestnummer : 20240819-000229.000

Uitgegeven op : 19.08.2024

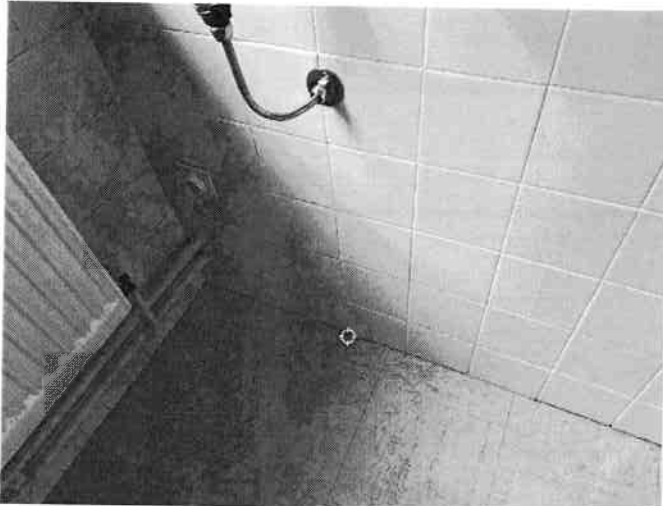
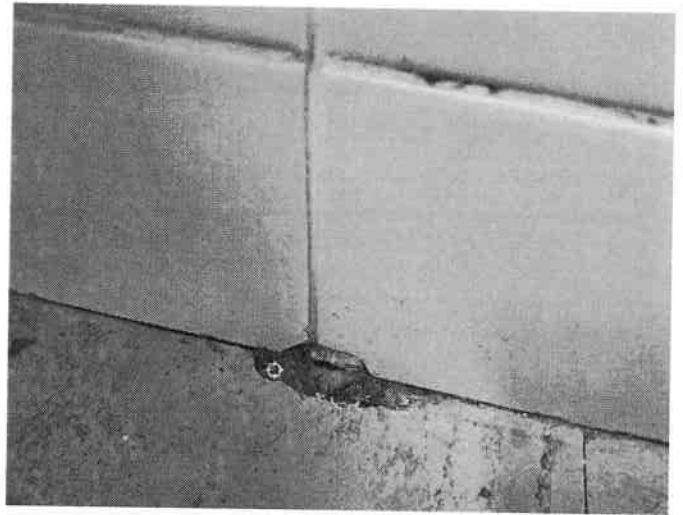
Fiche 1: lijm van de vinyl tegels

Asbestmateriaal

Het asbestmateriaal valt onder de mijlpaal van 2040.

Eindbeoordeling materiaalrisico	Laag materiaalrisico en/of verlaagde kans op vezelvrijgave
---------------------------------	--

#	Type	Referentie	Resultaat
1.1	Mengmonster	23266-MM04	Chrysotiel

- Zorg voor een veilig beheer. Vermijd het beschadigen van het asbestmateriaal. Controleer de toestand jaarlijks op wijzigingen.
- Verwijder dit asbestmateriaal zo snel mogelijk. Volg de toestand goed op.

- Hermetische zone (erkend asbestverwijderaar)
hechtgebonden toepassing maar bij verwijdering komen asbestvezels vrij

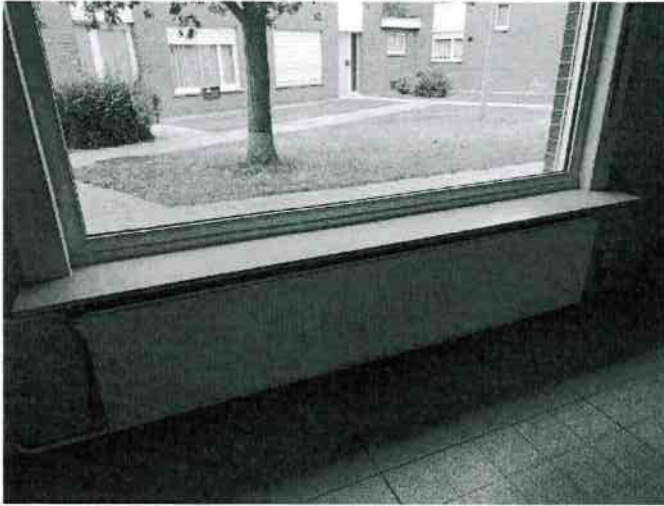
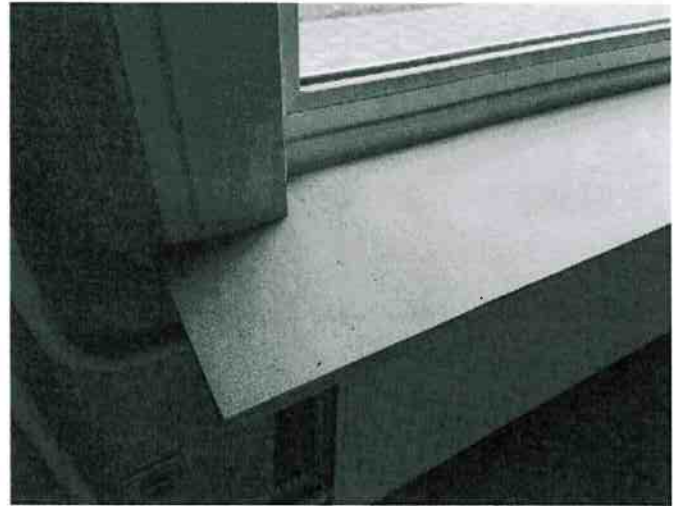
Het asbestmateriaal valt onder de mijlpaal van 2040.

Eindbeoordeling materiaalrisico	Laag materiaalrisico en/of verlaagde kans op vezelvrijgave
---------------------------------	--

Beschrijving	raamtabletten
Omgeving	Binnen
Primaire drager	Wandopening verticaal (raam, deur, ...)
Asbestmateriaal	Plaat, paneel, tablet - Type Massal
Bindmiddel van asbestmateriaal	Cement
Gebondenheid op basis van bindmiddel	Hecht
Hoeveelheid (oppervlakte - dikte - aantal)	<ul style="list-style-type: none">• 0,95 m² - 2,00 cm - 1 stuk• 0,20 m² - 2,00 cm - 2 stuks• 0,45 m² - 2,00 cm - 5 stuks• 0,70 m² - 2,00 cm - 2 stuks
Totaal volume	0,10 m ³
Eenvoudig bereikbaar	Ja
Bevestigingswijze	<ul style="list-style-type: none">• Geklemd• Verlijmd, ingegoten, versmeerd
Identificatiemethode	Vaststelling zonder monstername
Destructieve handeling voor identificatie	Nee

- Zorg voor een veilig beheer. Vermijd het beschadigen van het asbestmateriaal. Controleer de toestand jaarlijks op wijzigingen.
- Verwijder dit asbestmateriaal zo snel mogelijk. Volg de toestand goed op.

- Eenvoudige handelingen: mag via doe-het-zelf of door werknemer(s) met opleidingsattest eenvoudige handelingen
Beschermt u met een FFP3-mondmasker, wegwerpoverall en -handschoenen en afspoelbaar schoeisel
Geen minderjarigen of derden toelaten tijdens verwijdering
Gebruik PE-folie en zakken om loskomende deeltjes en afval op te vangen en te verpakken
Gebruik fixeermiddel om het asbestmateriaal eerst te fixeren
Informeer u hoe u het asbestmateriaal veilig kan demonteren zonder te breken

Gebruik natte doeken om eventuele resten en stof weg te nemen

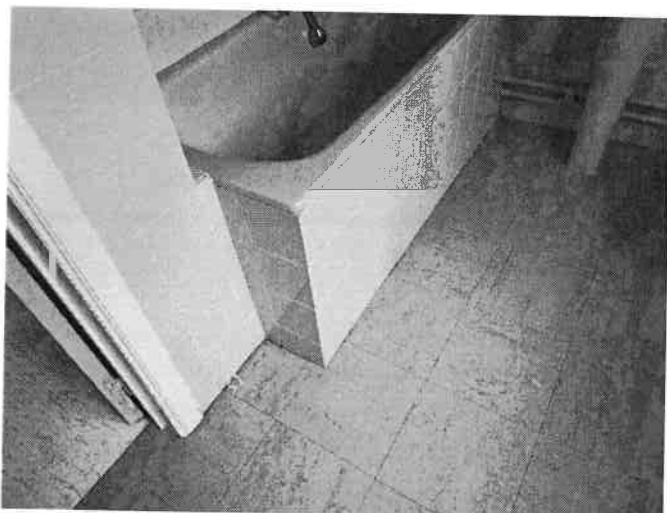
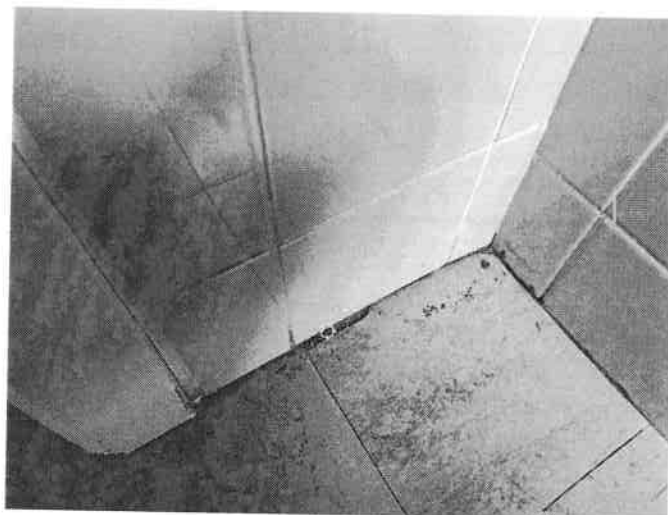
Fiche 3: vinyl tegels

Asbestmateriaal

Het asbestmateriaal valt onder de mijlpaal van 2040.

Eindbeoordeling materiaalisico	Laag materiaalisico en/of verlaagde kans op vezelvrijgave
--------------------------------	---

#	Type	Referentie	Resultaat
3.1	Mengmonster	23266-MM03	Chrysotiel

- Zorg voor een veilig beheer. Vermijd het beschadigen van het asbestmateriaal. Controleer de toestand jaarlijks op wijzigingen.
- Verwijder dit asbestmateriaal zo snel mogelijk. Volg de toestand goed op.

- Hermetische zone (erkend asbestverwijderaar) hechtgebonden toepassing maar bij verwijdering kan breken vinyltegels niet worden vermeden waardoor asbestvezels vrij komen

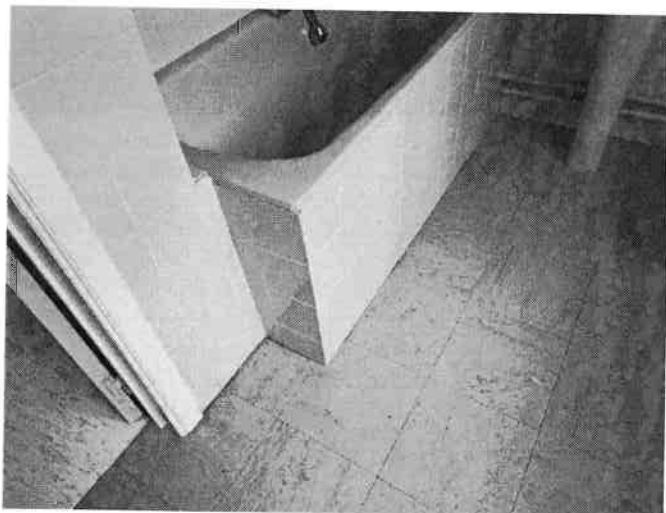
Tijdelijke beperking

Reden: Er is geen volledige risicobeoordeling mogelijk

Uitleg van de asbestdeskundige: geen staalname mogelijk

(Asbest)materiaal	In-situ afwerkingslagen - Lijm laag
Karakterisatie	Asbest (verdacht)
Primaire drager	Binnenwand

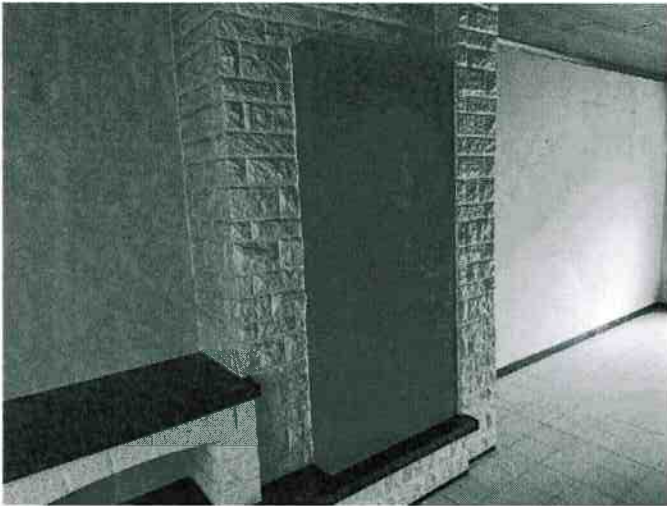
Tijdelijke beperking

Reden: Er is geen volledige risicobeoordeling mogelijk

Uitleg van de asbestdeskundige: Afwerkingsplaat geplaatst

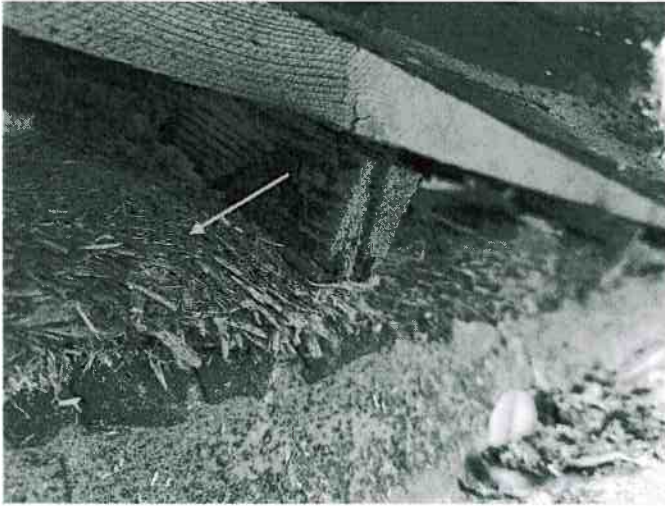
Op één plaats is er kunnen naziën of er onderdakplaten aanwezig zijn.
De aangetroffen onderdakplaten bestaan uit een soort houtvezelplaten.

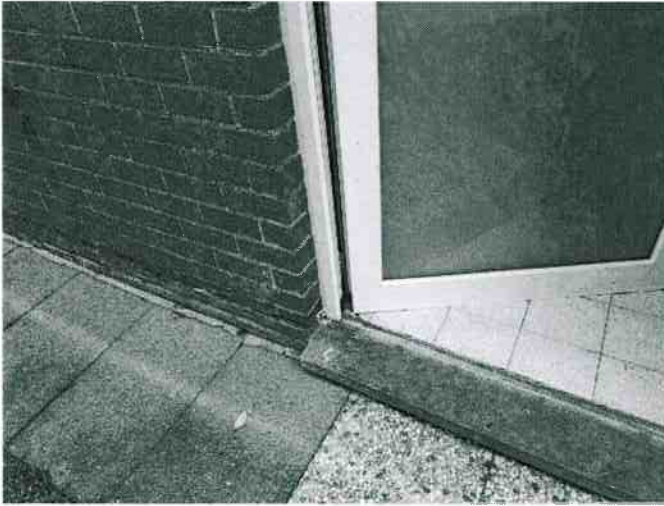
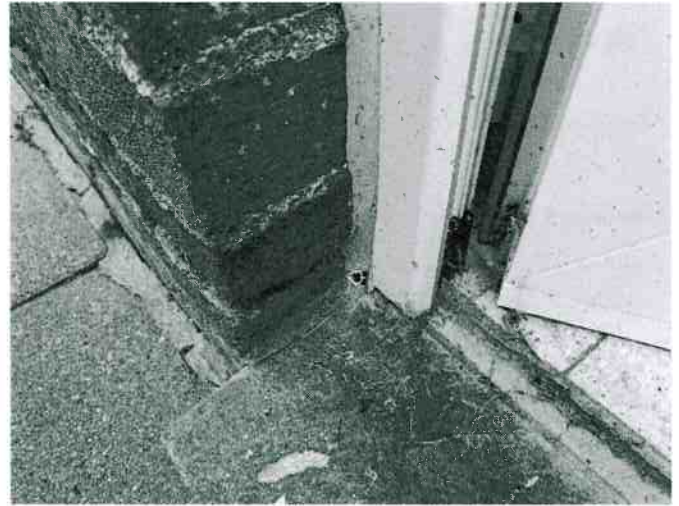
Fiche 7: mastiek - kader / gevel

Geen asbest

#	Type	Referentie	Resultaat
7.1	Mengmonster	23266-MM07	Geen asbest

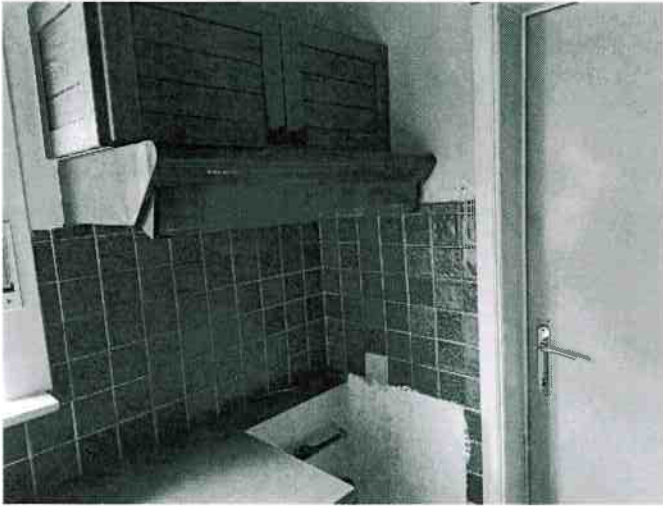
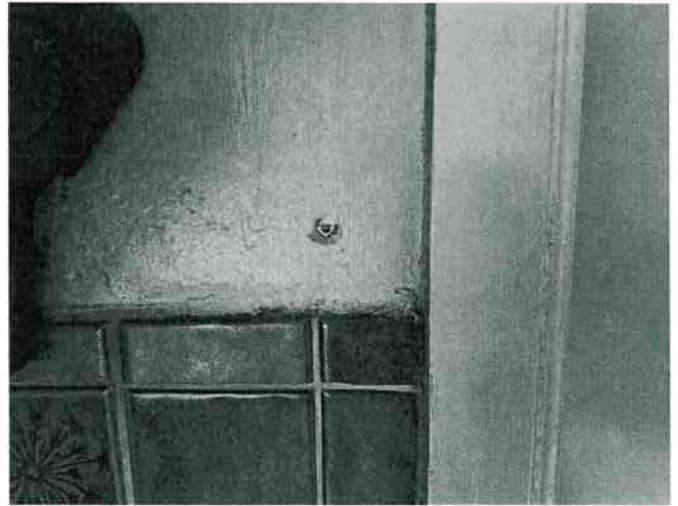
Fiche 8: pleisterwerk - muren

Geen asbest

#	Type	Referentie	Resultaat
8.1	Mengmonster	23266-MM01	Geen asbest

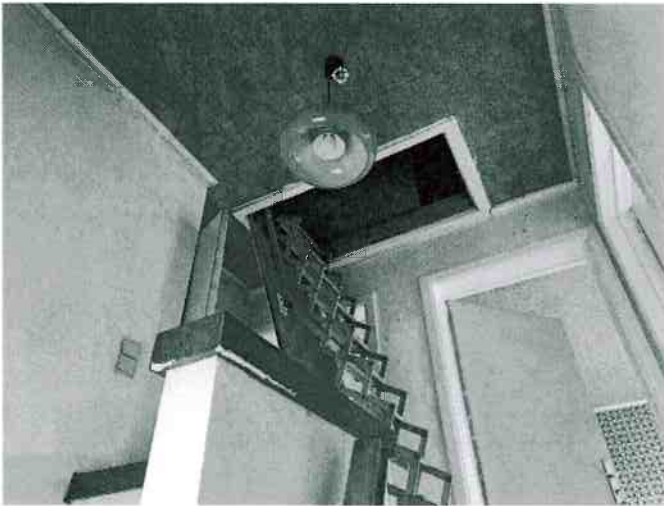
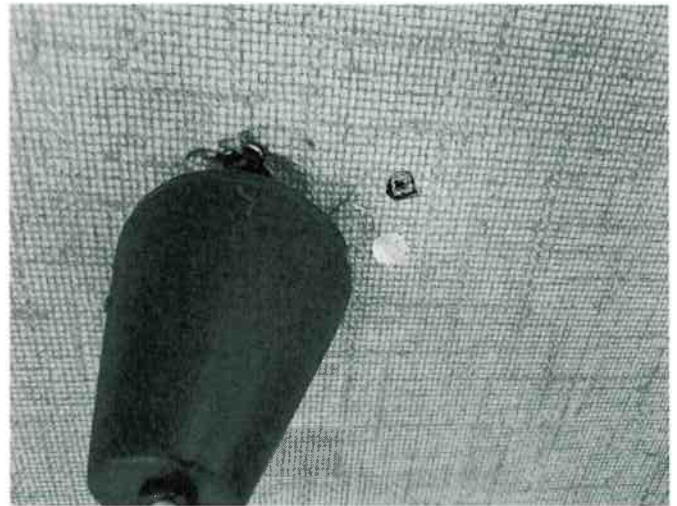
Fiche 9: pleisterwerk - plafonds

Geen asbest

#	Type	Referentie	Resultaat
9.1	Mengmonster	23266-MM02	Geen asbest

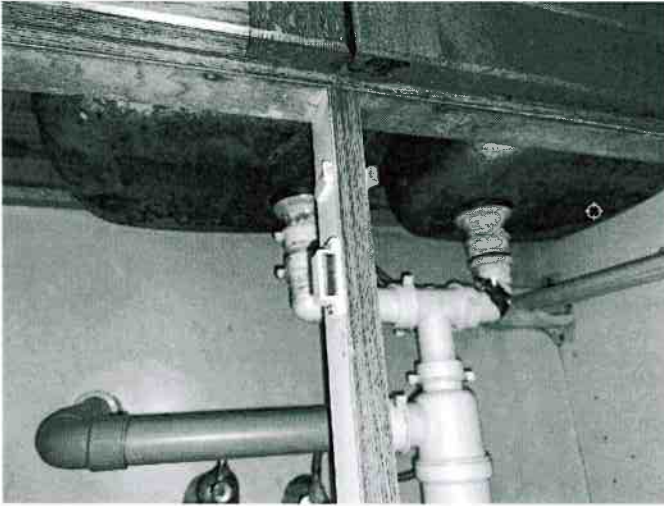
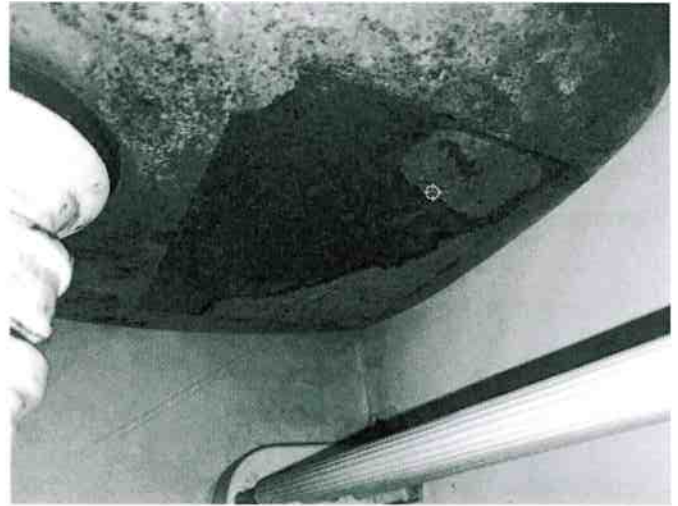
Fiche 10: antidreun onder gootsteen

Geen asbest

#	Type	Referentie	Resultaat
10.1	Puntmonster	23266-MM05	Geen asbest

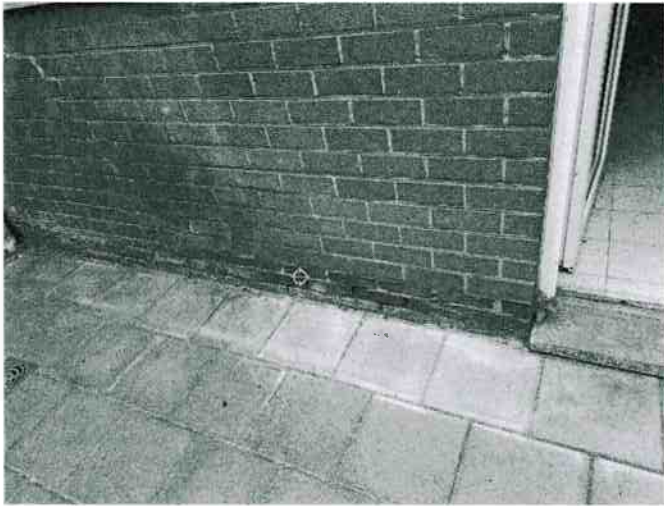
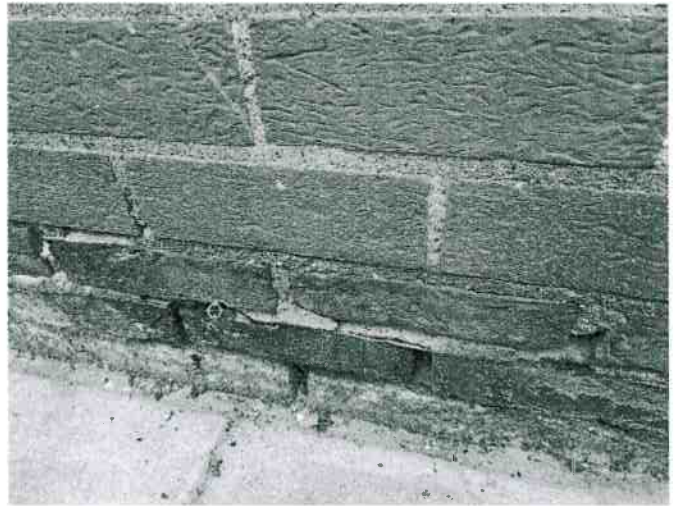
Fiche 11: viltlaag (roofing tussen kimlaag)

Geen asbest

#	Type	Referentie	Resultaat
11.1	Mengmonster	23266-MM06	Geen asbest

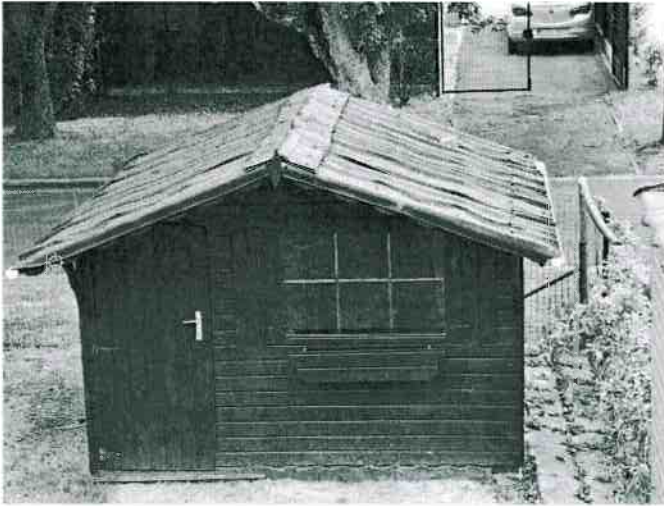
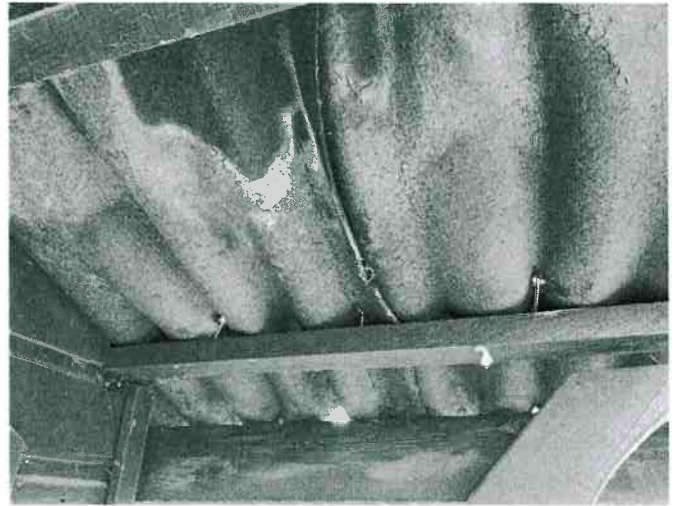
Fiche 12: gedrenkte golfplaten tuinberging

Geen asbest

#	Type	Referentie	Resultaat
12.1	Mengmonster	23266-MM09	Geen asbest

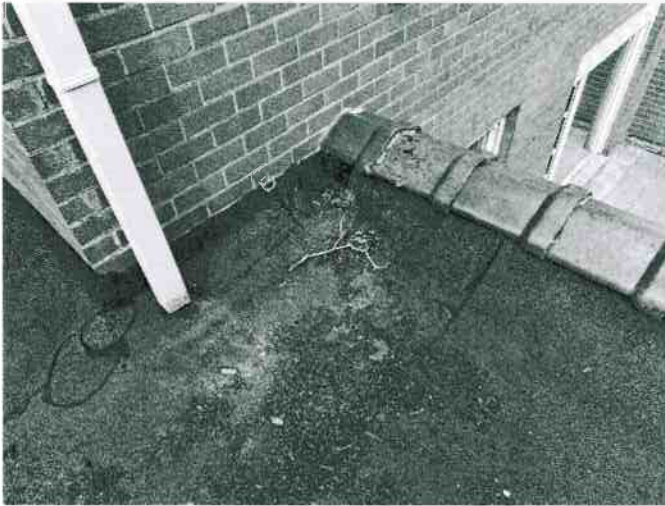
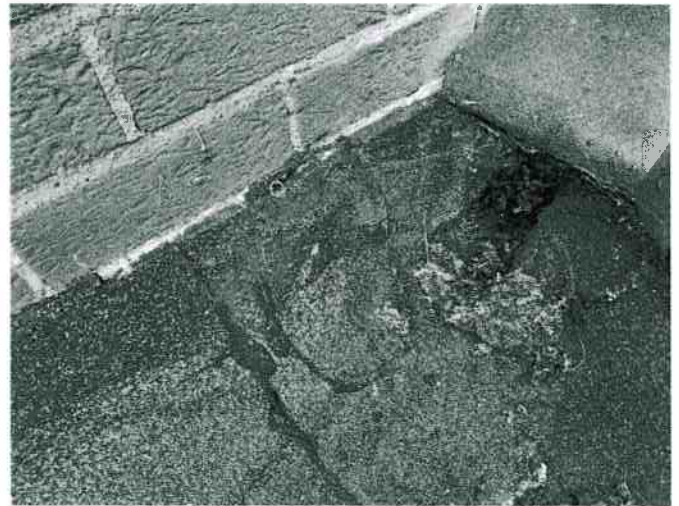
Fiche 13: roofing - toplaag

Geen asbest

#	Type	Referentie	Resultaat
13.1	Mengmonster	23266-MM08	Geen asbest
