# Asbestinventarisatetest

Bruggesteenweg 41, 8830 Hooglede

Attestnummer : 20241127-000522.000

Uitgegeven op : 27.11.2024

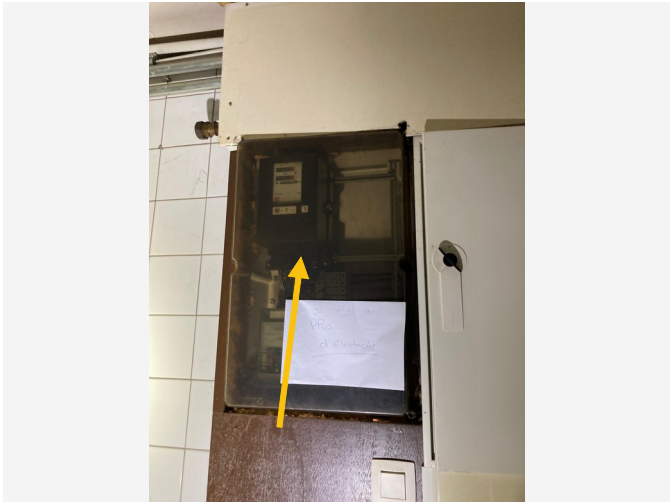
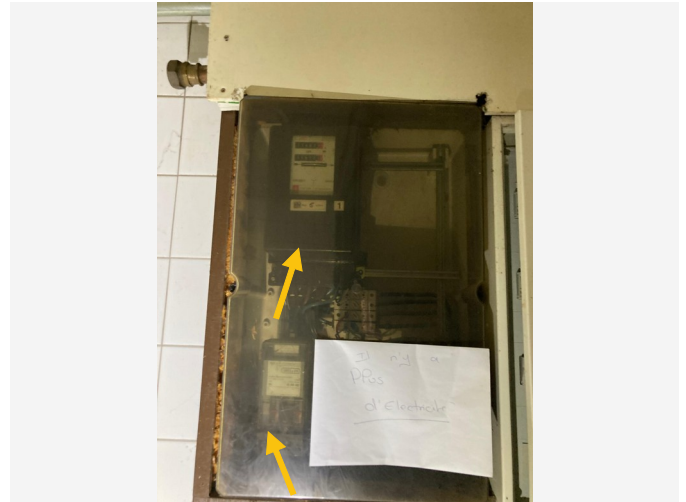
Het asbestmateriaal valt onder de mijlpaal van 2040.

Eindbeoordeling materiaalrisico	Zeer laag materiaalrisico en/of zeer lage kans op vezelvrijgave
---------------------------------	---

Gebondenheid	Categorie 1: hechtgebonden in oorsprong
Asbestsoort (vezeltype)	Crocidoliet aanwezig
Asbestconcentratie	Laag (< 50%)
Afschermingsgraad van het gehele materiaal	Stootvaste afscherming of omkasting
Toestand van het materiaal	Onbeschadigd, niet verweerd

Beschrijving	elektrische uitrusting en infrastructuur ( bakeliet)
Omgeving	Binnen
Primaire drager	Communicatie en elektrische infrastructuur en uitrusting
Asbestmateriaal	Plaat, paneel, tablet - Type Bakeliet
Bindmiddel van asbestmateriaal	Kunststof of -hars
Gebondenheid op basis van bindmiddel	Hecht
Hoeveelheid (oppervlakte - dikte - aantal)	• 0,01 m <sup>2</sup> - 0,25 cm - 2 stuks
Totaal volume	< 0,001 m <sup>3</sup>
Eenvoudig bereikbaar	Ja
Bevestigingswijze	• Geschroefd
Identificatiemethode	Vaststelling zonder monstername
Destructieve handeling voor identificatie	Nee

- Zorg voor een veilig beheer. Vermijd het beschadigen van het asbestmateriaal. Controleer de toestand jaarlijks op wijzigingen.

- Eenvoudige handelingen: mag via doe-het-zelf of door werknemer(s) met opleidingsattest eenvoudige handelingen de teller is eigendom van de netwerkbeheerder en mag niet zelf vervangen worden,contacteer uw netwerkbeheerder.

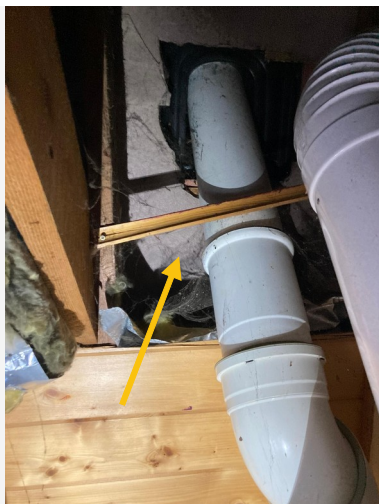
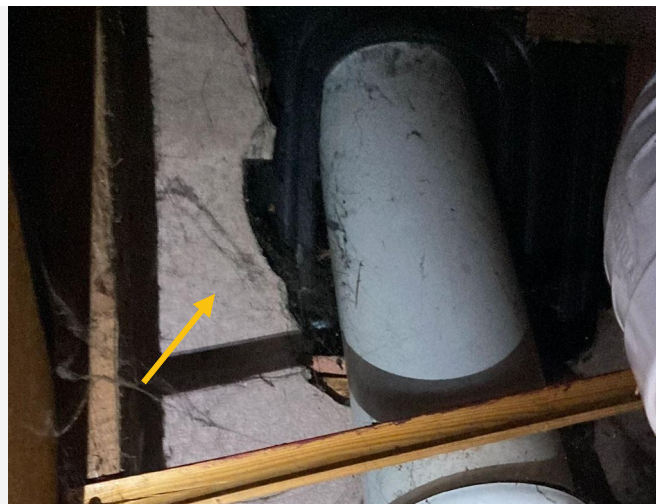
Het asbestmateriaal valt onder de mijlpaal van 2040.

Eindbeoordeling materiaalrisico	Laag materiaalrisico en/of verlaagde kans op vezelvrijgave
---------------------------------	--

Gebondenheid	Categorie 1: hechtgebonden in oorsprong
Asbestsoort (vezeltype)	Crocidoliet aanwezig
Asbestconcentratie	Laag (< 50%)
Afschermingsgraad van het gehele materiaal	Geheel of deels vrij aan de buitenlucht
Toestand van het materiaal	Licht beschadigd, licht verweerd. Intact calciumsilicaatmateriaal of categorie III 'gebondenheid'

Beschrijving	onderdak hoofdgebouw
Omgeving	Binnen
Primaire drager	Schuin dak
Asbestmateriaal	Plaat, paneel, tablet - Type Menuiserite
Bindmiddel van asbestmateriaal	Cement
Gebondenheid op basis van bindmiddel	Hecht
Hoeveelheid (oppervlakte - dikte - aantal)	<ul style="list-style-type: none"><li>• 270,00 m<sup>2</sup> - 0,32 cm - 1 stuk</li></ul>
Totaal volume	0,864 m <sup>3</sup>
Eenvoudig bereikbaar	Nee <ul style="list-style-type: none"><li>• Het asbestmateriaal is bedekt (uitgezonderd laag verf, coating, behang, kunststof, textiel) en het wegnemen van het bedekkende materiaal kan niet zonder het bedekkende materiaal te beschadigen.</li></ul>
Bevestigingswijze	<ul style="list-style-type: none"><li>• Genageld, geniet</li></ul>
Identificatiemethode	Vaststelling zonder monstername
Destructieve handeling voor identificatie	Nee
Opmerking	vasstelling via luik : tweede verdiep en ter hoogte van technische ruimte op 2e verdiep.

- Zorg voor een veilig beheer en verwijder dit asbestmateriaal wanneer het bij werken eenvoudig bereikbaar wordt. Controleer de toestand jaarlijks op wijzigingen.

- Eenvoudige handelingen: mag via doe-het-zelf of door werknemer(s) met opleidingsattest eenvoudige handelingen  
verwijder dakpannen en stof/tengellatten - wrik daarna de onderdakplaten voorzichtig los met manuele hulpmiddelen ( koevoet-klauwhamer-priem-...) -benevel fixatiepunten alvorens te wrikken en zorg ervoor dat de onderdakplaten niet breken tijdens verhandelen. de platen voorzichtig naar begane grond brengen zonder gooien of via stortkoker . Vervolgens de dakplaten in een daartoe bestemde afvalzak voor asbest opbergen . draag PBM's tijdens de werken (masker type FFP 3 –Overall cat III klasse 5 of 6)
- Eenvoudige handelingen: enkel door erkend asbestverwijderaar  
Laat u asbest liever door een erkend asbestverwijderaar wegnemen?

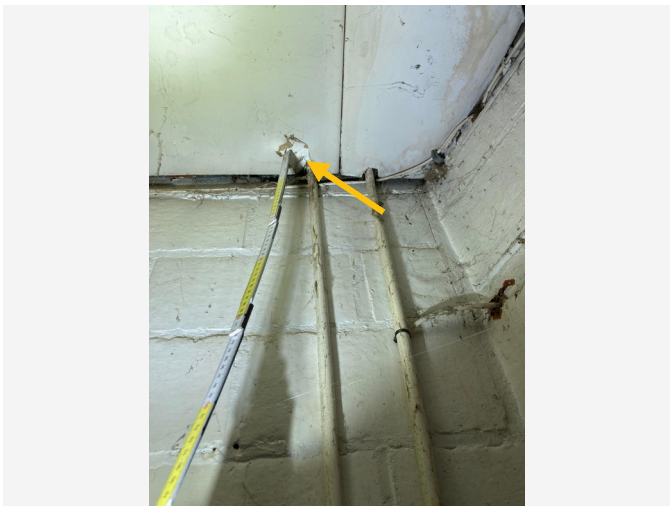
geen staalname van pleisterwerk plafond igv valse plafonds over gans het gebouw en/of geen bepleistering ( cfr kelder)

Identificatiemethode	Redelijk vermoeden
Primaire drager	Plafond
(Asbest)materiaal	In-situ afwerkingslagen - Pleisterwerk (wand, plafond, ...)
Bindmiddel	Gips - kalk
Gebondenheid bindmiddel	Niet-hechtgebonden

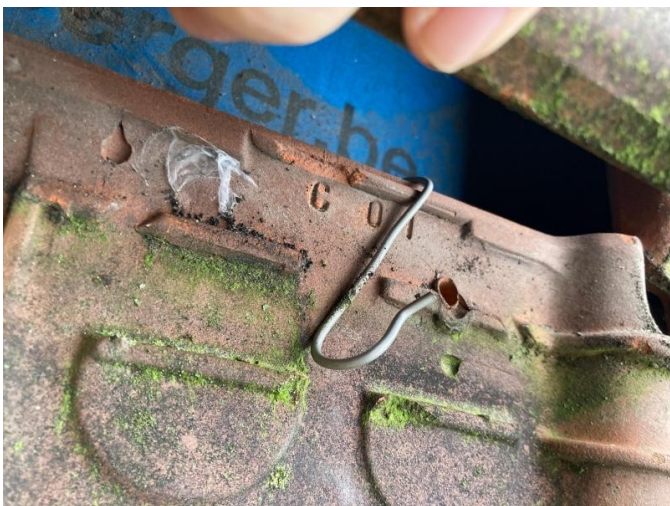
bijgebouw heeft een textieldoek als onderdak ; niet - asbesthoudend  
vaststelling door dakpannen op te heffen

Identificatiemethode	Vaststelling & expertise (niet-asbestverdacht)
Primaire drager	Schuin dak
(Asbest)materiaal	Textiel (doek, deken, kous, mantel, kledij, ...)
Bindmiddel	Weinig of geen bindmiddel (textiel, bevlokkings, ...)
Gebondenheid bindmiddel	Niet-hechtgebonden

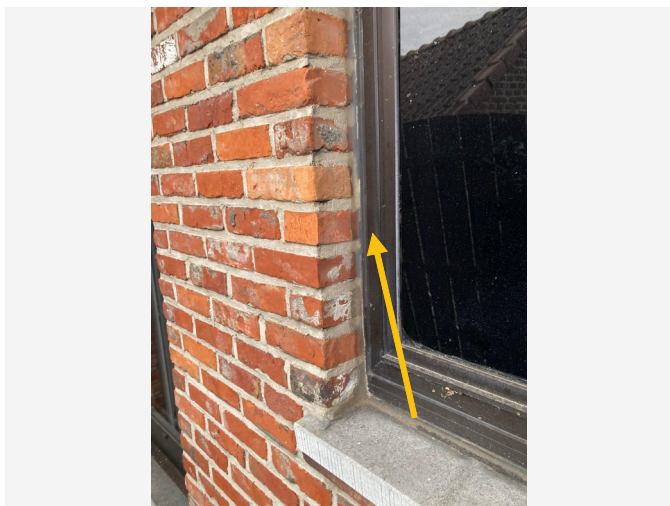
schrijnwerk afgekit met soepele silicone = niet - asbesthoudend

Identificatiemethode	Vaststelling & expertise (niet-asbestverdacht)
Primaire drager	Wandopening verticaal (raam, deur, ...)
(Asbest)materiaal	In-situ afwerkingslagen - Pasta, stopverf, voegsel, stopsel, vulsel, mastiek, kitten, ...
Bindmiddel	Kitten, mastiek, pasta
Gebondenheid bindmiddel	Hecht

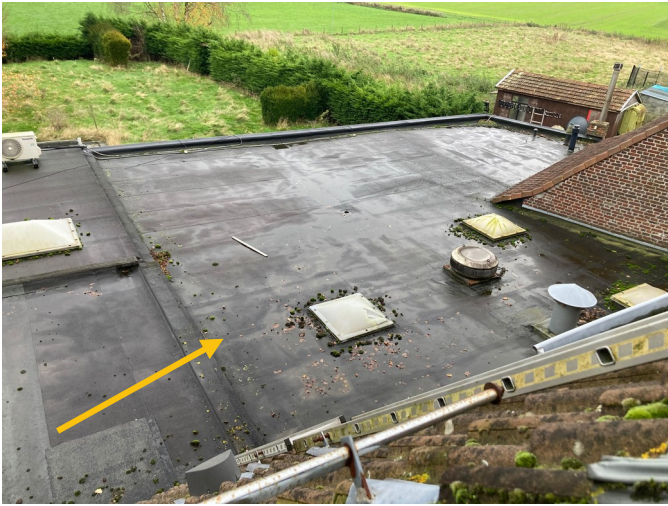
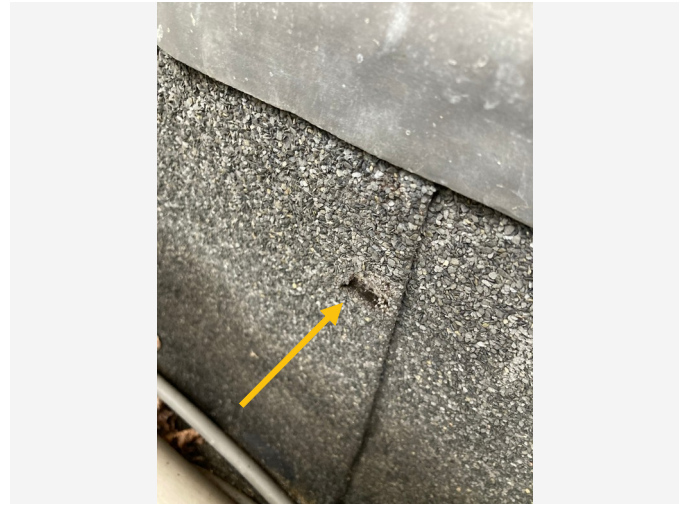
## Fiche 6: roofing plat dak

Geen asbest

#	Type	Referentie	Resultaat
6.1	Puntmonster	MM04	Geen asbest

Beschrijving	roofing plat dak
Omgeving	Buiten
Primaire drager	Plat dak
Bindmiddel van materiaal	Bitumen (roofing, teer, asfalt)
Gebondenheid op basis van bindmiddel	Hecht
Hoeveelheid (oppervlakte - aantal)	• 262,00 m <sup>2</sup> - 1 stuk
Totale oppervlakte	262,00 m <sup>2</sup>
Identificatiemethode	Vaststelling met monstername
Destructieve handeling voor identificatie	Nee

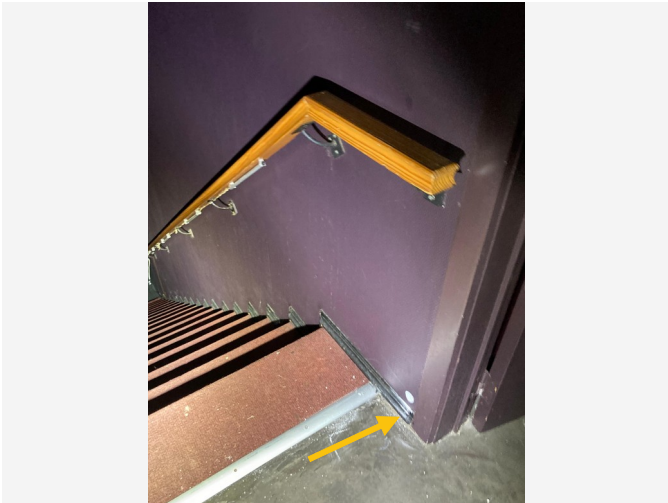
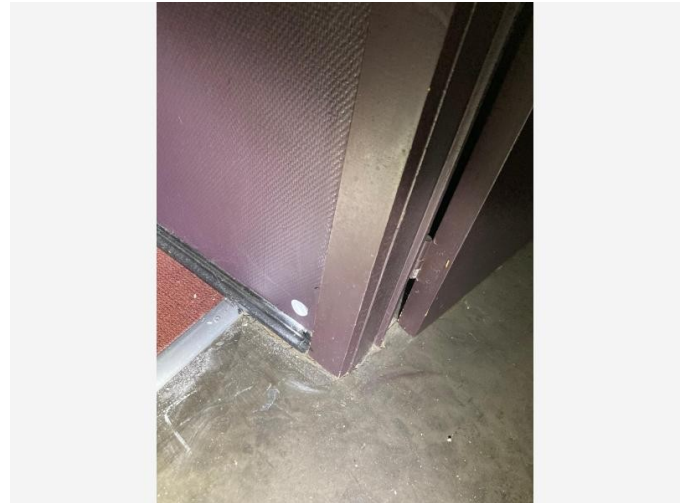
Geen asbest

#	Type	Referentie	Resultaat
7.1	Mengmonster	MM02	Geen asbest

Beschrijving	pleisterwerk muren eerste verdiep
Omgeving	Binnen
Primaire drager	Binnenwand
Bindmiddel van materiaal	Gips - kalk
Gebondenheid op basis van bindmiddel	Niet-hechtgebonden
Hoeveelheid (oppervlakte - dikte - aantal)	• 40,00 m <sup>2</sup> - 1,00 cm - 1 stuk
Totaal volume	0,40 m <sup>3</sup>
Identificatiemethode	Vaststelling met monstername
Destructieve handeling voor identificatie	Nee
Opmerking	staalname : traphall - droge ruimte - natte ruimte --- geen staalname stooklokaal 1e verdiep ( niet aanwezig)  niet aangeduide zones op de plannen : aanwezigheid van stijlwallen - gyproc- wandbekleding-... waardoor er geen pleisterwerk kan vastgesteld worden en/of staalname gebeuren

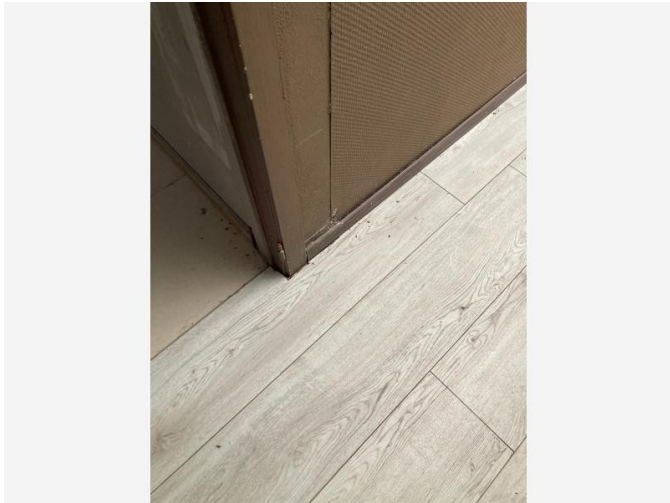
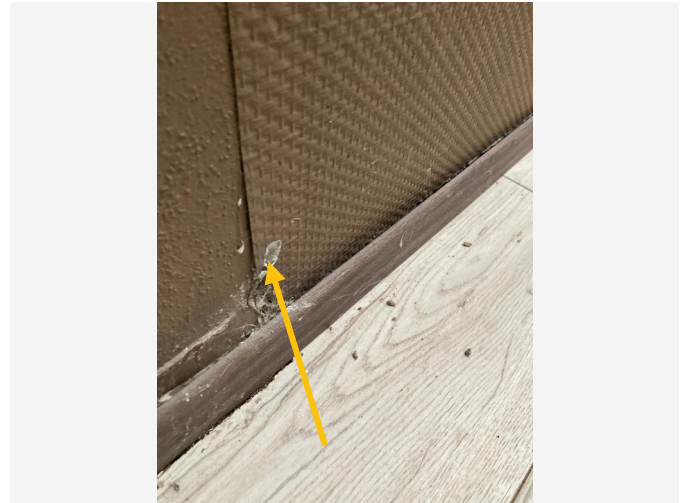
Geen asbest

#	Type	Referentie	Resultaat
8.1	Mengmonster	MM01	Geen asbest

Beschrijving	pleisterwerk muren- gelijkvloers
Omgeving	Binnen
Primaire drager	Binnenwand
Bindmiddel van materiaal	Gips - kalk
Gebondenheid op basis van bindmiddel	Niet-hechtgebonden
Hoeveelheid (oppervlakte - dikte - aantal)	• 240,00 m <sup>2</sup> - 1,00 cm - 1 stuk
Totaal volume	2,40 m <sup>3</sup>
Identificatiemethode	Vaststelling met monstername
Destructieve handeling voor identificatie	Nee
Opmerking	<p>staalname : traphall - natte ruimte - droge ruimte --- geen staalname stookruimte ( igv geen bepleistering)</p> <p>-----</p> <p>hoeveelheid bij benadering</p> <p>-----</p> <p>niet aangeduide zones op de plannen : aanwezigheid van stijlwallen - gyproc- wandbekleding-... waardoor er geen pleisterwerk kan vastgesteld worden en/of staalname gebeuren</p>

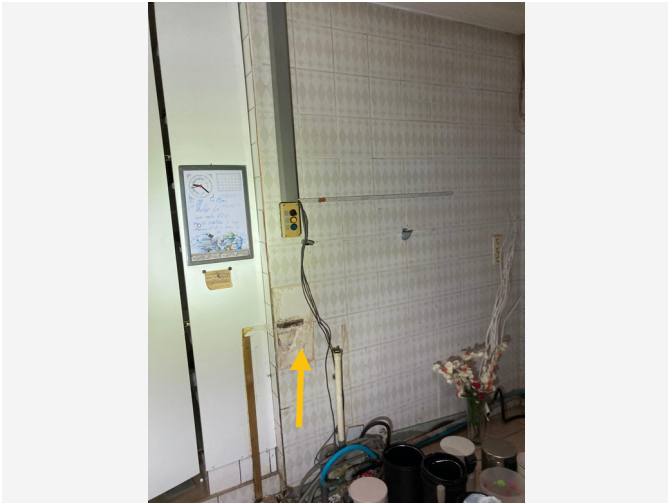
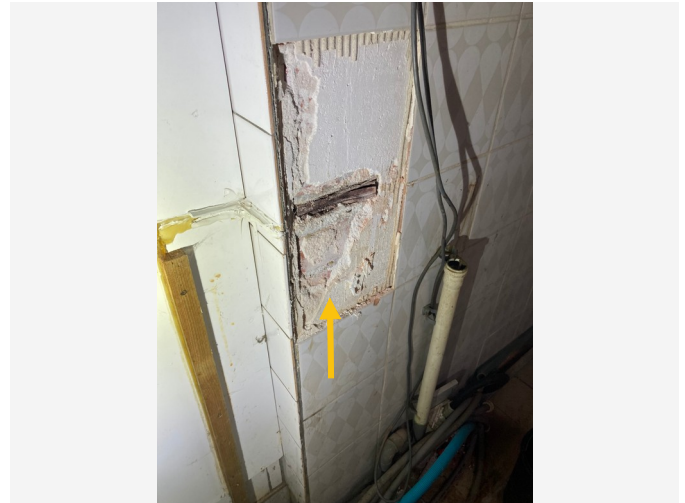
## Fiche 9: tegellijm faiences

Geen asbest

#	Type	Referentie	Resultaat
9.1	Mengmonster	MM03	Geen asbest

Beschrijving	tegellijm faiences
Omgeving	Binnen
Primaire drager	Binnenwand
Bindmiddel van materiaal	Lijm
Gebondenheid op basis van bindmiddel	Hecht
Hoeveelheid (oppervlakte - dikte - aantal)	• 26,00 m <sup>2</sup> - 3,00 mm - 1 stuk
Totaal volume	0,078 m <sup>3</sup>
Identificatiemethode	Vaststelling met monstername
Destructieve handeling voor identificatie	Nee
