# Asbestinventarisatetest

Noordstraat 28, 8840 Staden

Attestnummer : 20260212-000367.000

**Niet-asbestveilig**

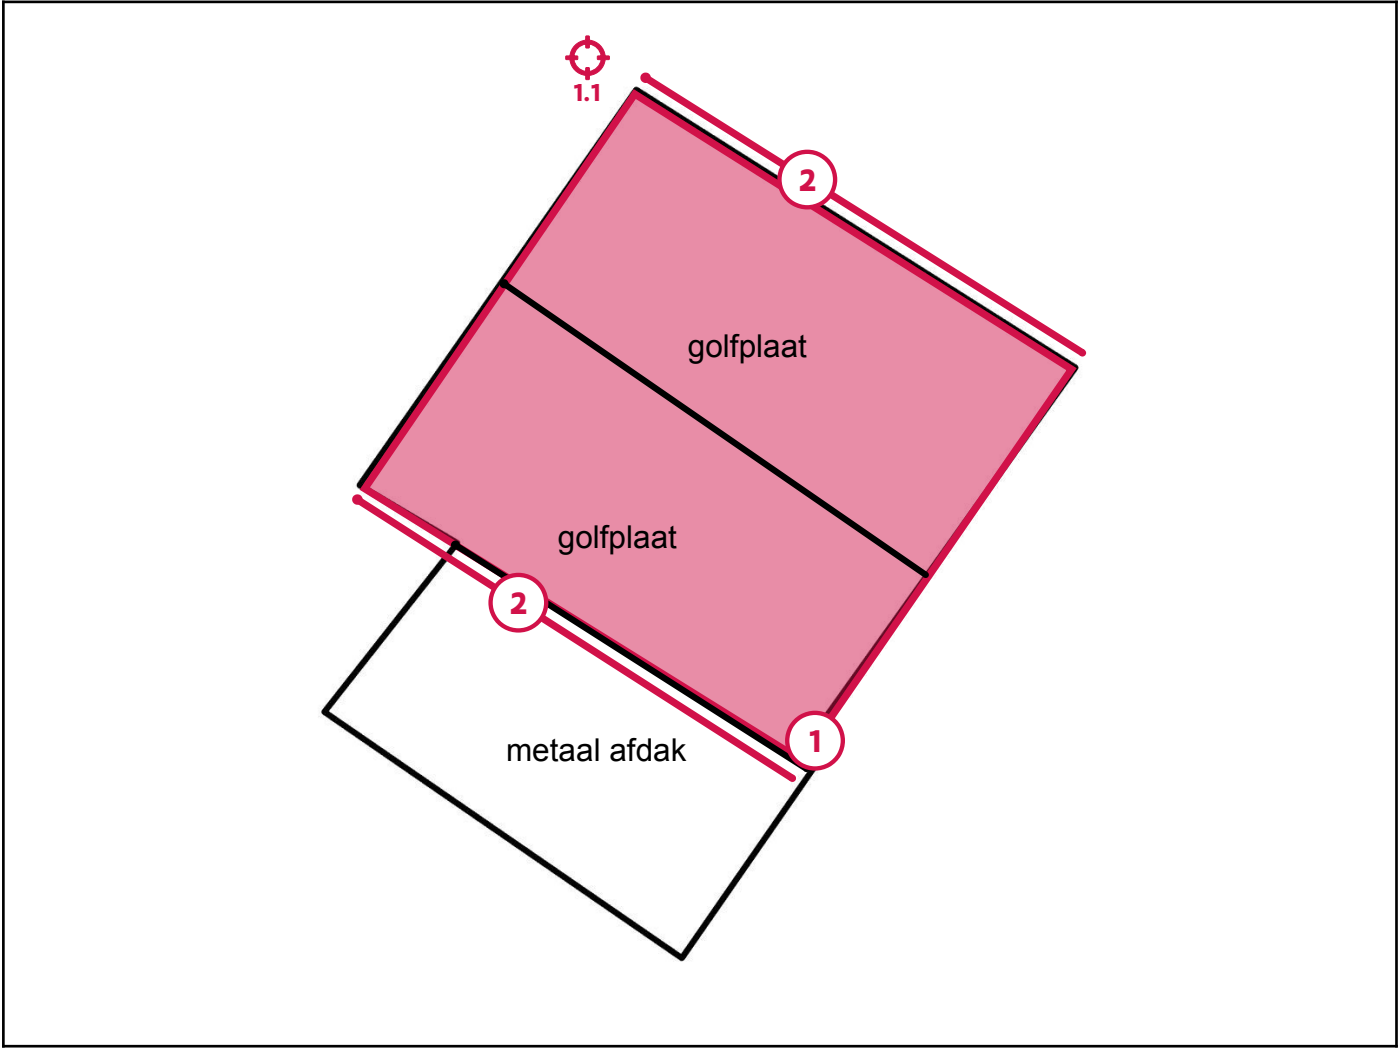
## Plan 3.2: Dakenplan

| Beschrijving | Type | Actie |
|---|---|---|
| 1. Dak bestaande uit golfplaten - tuinhuis 2 | Asbestmateriaal | Dringend verwijderen |
| 2. Mos/sediment in de dakgoot | Asbestmateriaal | Dringend verwijderen |

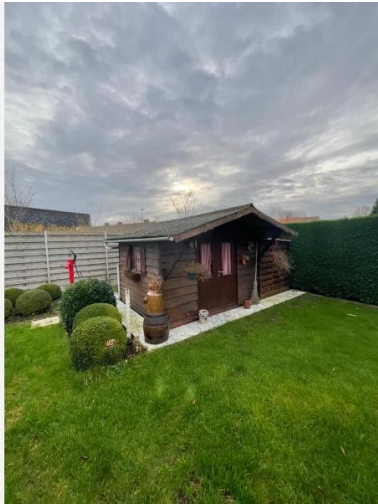
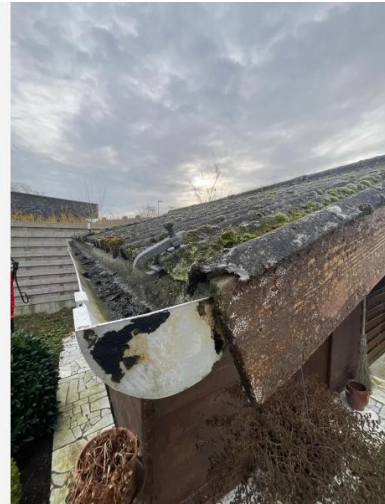
Overzichtsfoto

Detailfoto

Het asbestmateriaal valt onder de mijlpaal van 2034.

| Eindbeoordeling materiaalarisico | Hoog materiaalarisico en/of hoge kans op vezelvrijgave |

| Gebondenheid | Categorie 1: hechtgebonden in oorsprong |
| Asbestsoort (vezeltype) | Crocidoliet aanwezig |
| Asbestconcentratie | Laag (< 50%) |
| Afschermingsgraad van het gehele materiaal | Geheel of deels vrij aan de buitenlucht |
| Toestand van het materiaal | Zwaar beschadigd, zwaar verweerd |

| # | Type | Referentie | Resultaat |
|---|---|---|---|
| 1.1 | Puntmonster | mm04 | Chrysotiel, Crocidoliet |

| Beschrijving | Dak bestaande uit golfplaten - tuinhuis 2 |

**Dringend verwijderen**

- Verwijder dit asbestmateriaal zo snel mogelijk. Volg de toestand goed op.
- Hemelwater dat afspoelt van asbestcement daken of gevels kan asbestdeeltjes bevatten. Gebruik het enkel voor gesloten circuits (bv. spoelen toiletten). Reinig na het vervangen van het dak of de gevel de dakgoten en regenwaterput of -ton om asbesthoudend sediment of slib te verwijderen

- Eenvoudige handelingen: mag via doe-het-zelf of door werknemer(s) met opleidingsattest eenvoudige handelingen  
Deze toepassing kan door een aannemer die over een opleidingsattest eenvoudige handelingen beschikt of door een particulier (doe-het-zelf), verwijderd worden indien er geen verhoogd risico op vrijgave van asbestvezels (max. concentratie 0,01 vezels/cm<sup>3</sup> - CODEX Art. VI.3-54) ontstaat en de toepassing voorafgaand wordt gefixeerd/bevochtigd; de individuele elementen zonder machinale werktuigen (boormachine, slijpschijf, hogedrukreiniger,...) en zonder breken of gooien een voor een losgemaakt worden; en ten slotte dubbel en luchtdicht verpakt weggevoerd worden naar een erkend afvalpunt (recyclagepark).

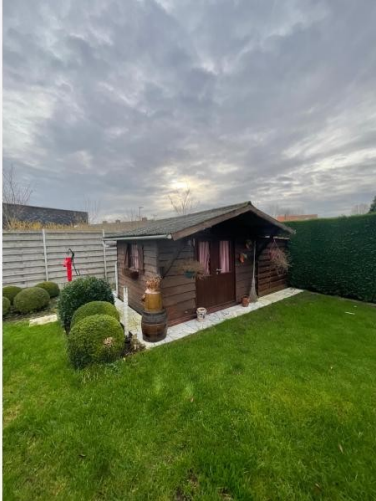
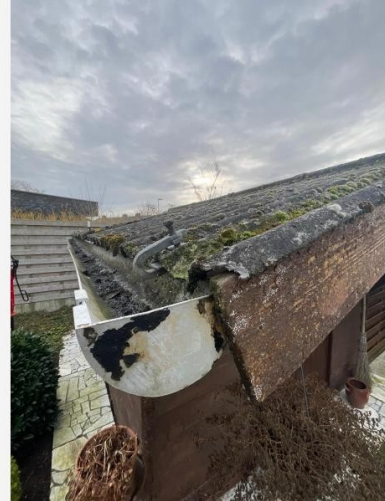
Overzichtsfoto

Detailfoto

Het asbestmateriaal valt onder de mijlpaal van 2040.

| Beschrijving | Mos/sediment in de dakgoot |
| Type afvalstof | Betreft resten (contaminatie) van verwerking of beschadiging |
| Type resten (contaminatie) | <ul style="list-style-type: none"> <li>Stof, deeltjes &lt; 4 mm, flinters, gruis (los, opliggend)</li> <li>Stof, deeltjes &lt; 4 mm, flinters, gruis (vermengd in materiaal)</li> </ul> |
| Bron van de resten | Asbesthoudend dak |
| Gebondenheid resten | Niet hecht |

**Dringend verwijderen**

- Verwijder het asbestafval.

- Eenvoudige handelingen: mag via doe-het-zelf of door werknemer(s) met opleidingsattest eenvoudige handelingen  
Verwijder het afval via het riool.

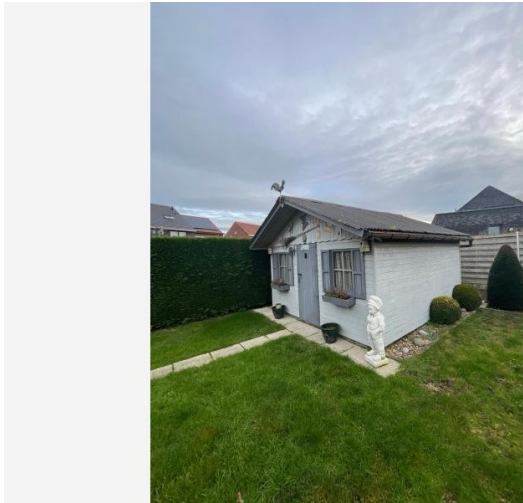
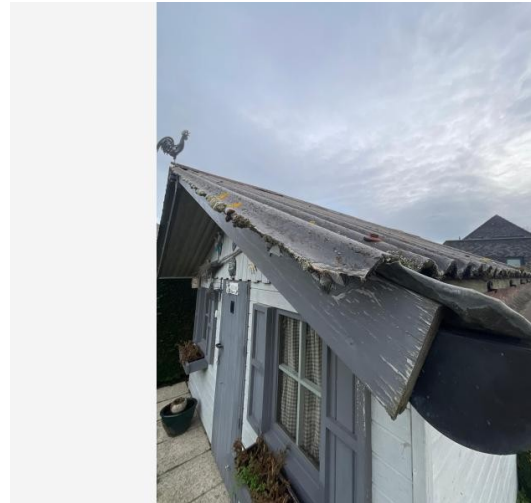
## Fiche 3: Dak bestaande uit golfplaten - tuinhuis 1

Overzichtsfoto

Detailfoto

Geen asbest

| # | Type | Referentie | Resultaat |
|---|---|---|---|
| 3.1 | Puntmonster | mm03 | Geen asbest |

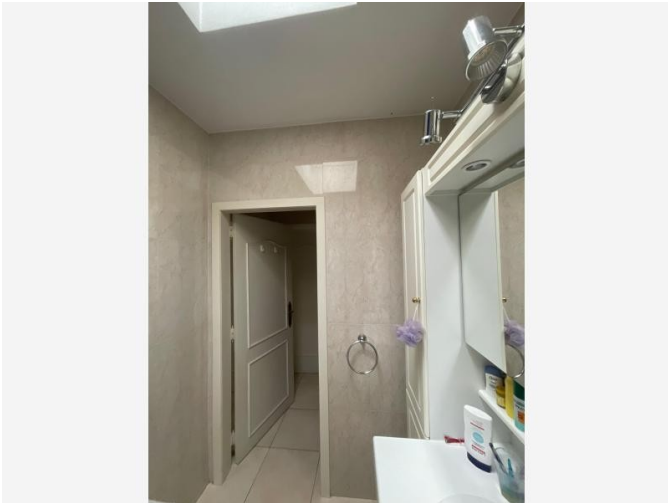
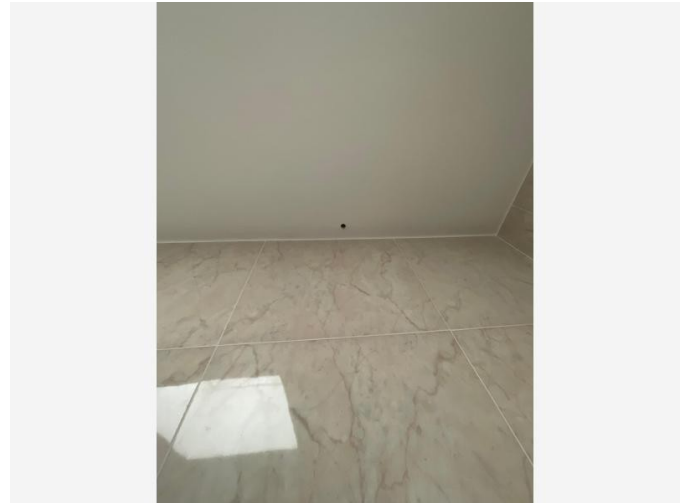
## Fiche 4: Pleisterwerk plafonds

Overzichtsfoto

Detailfoto

Geen asbest

| # | Type | Referentie | Resultaat |
|---|---|---|---|
| 4.1 | Mengmonster | mm02 | Geen asbest |

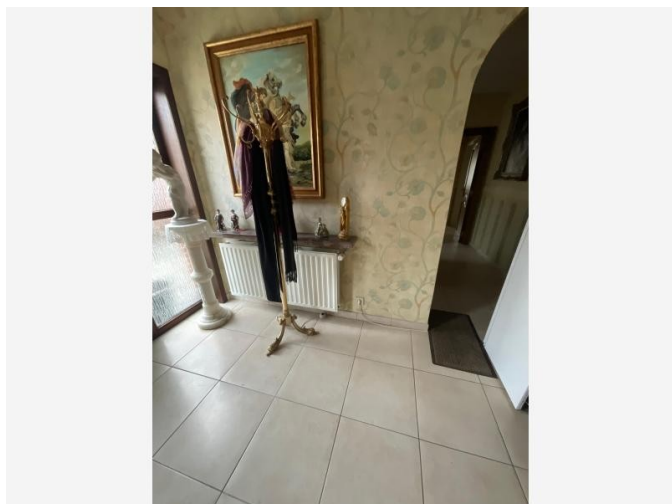
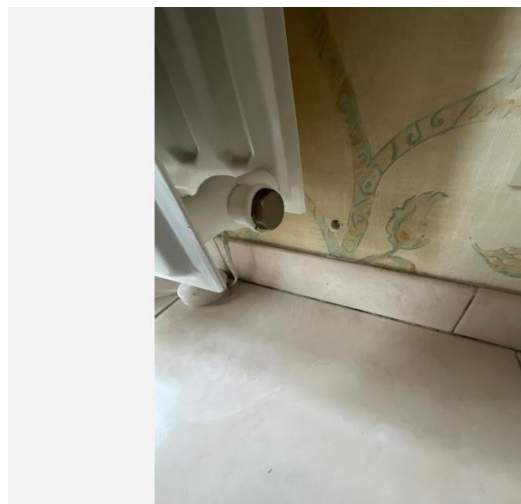
## Fiche 5: Pleisterwerk wanden

Overzichtsfoto

Detailfoto

Geen asbest

| # | Type | Referentie | Resultaat |
|---|---|---|---|
| 5.1 | Mengmonster | mm01 | Geen asbest |

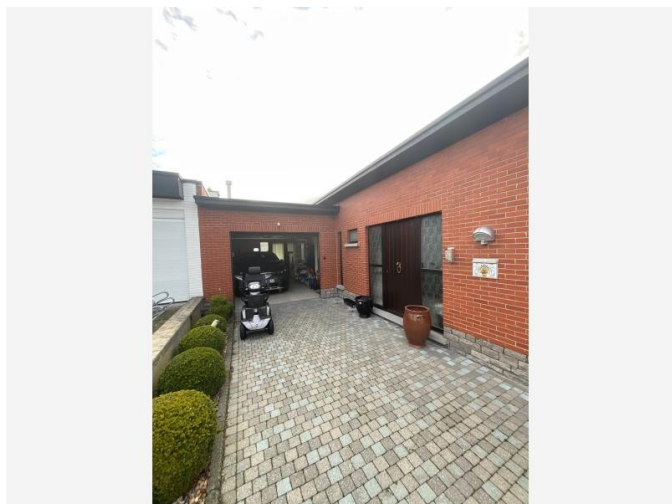
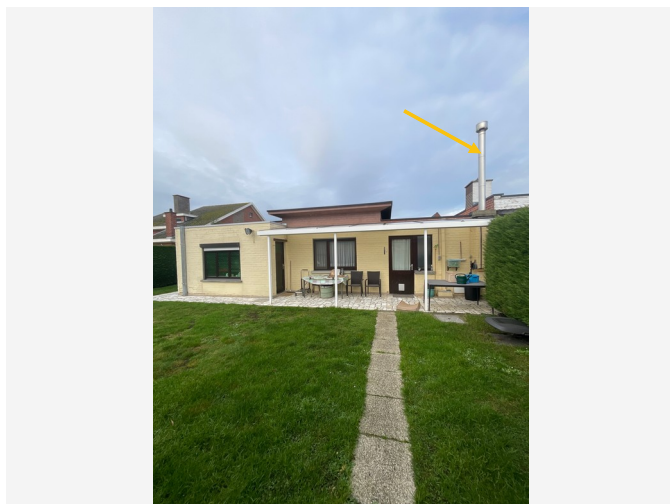
### Fiche 6: Rookgaskanaal (niet verdacht)

| Beschrijving | Notitie | Terug te vinden op plannen |
|---|---|---|
| Fiche 6: Rookgaskanaal (niet verdacht) | Het rookgaskanaal is niet-asbestverdacht. | - |

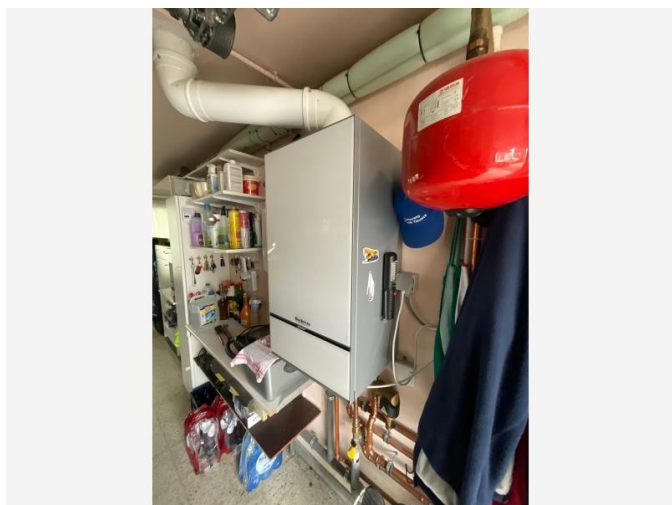
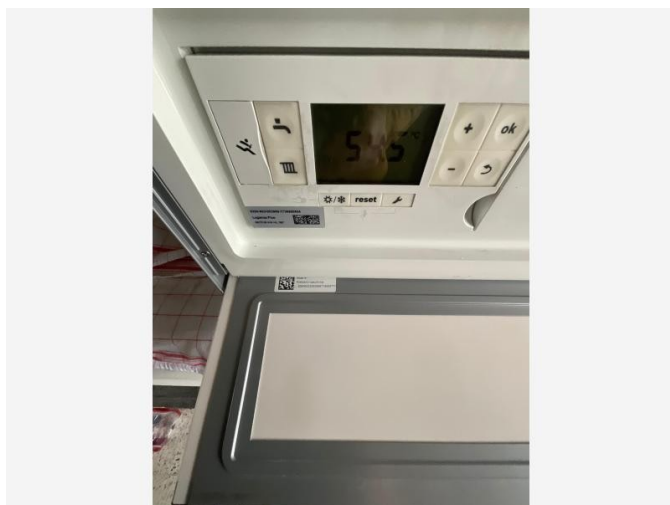
### Fiche 7: CV-ketel (niet verdacht)

| Beschrijving | Notitie | Terug te vinden op plannen |
|---|---|---|
| Fiche 7: CV-ketel (niet verdacht) | De CV-ketel (dichtingen, isolerend materiaal) is niet asbestverdacht. | - |
