# Asbestinventarisatetest

Iepersestraat 105, 8800 Roeselare

Attestnummer : **20260917-000212.000**

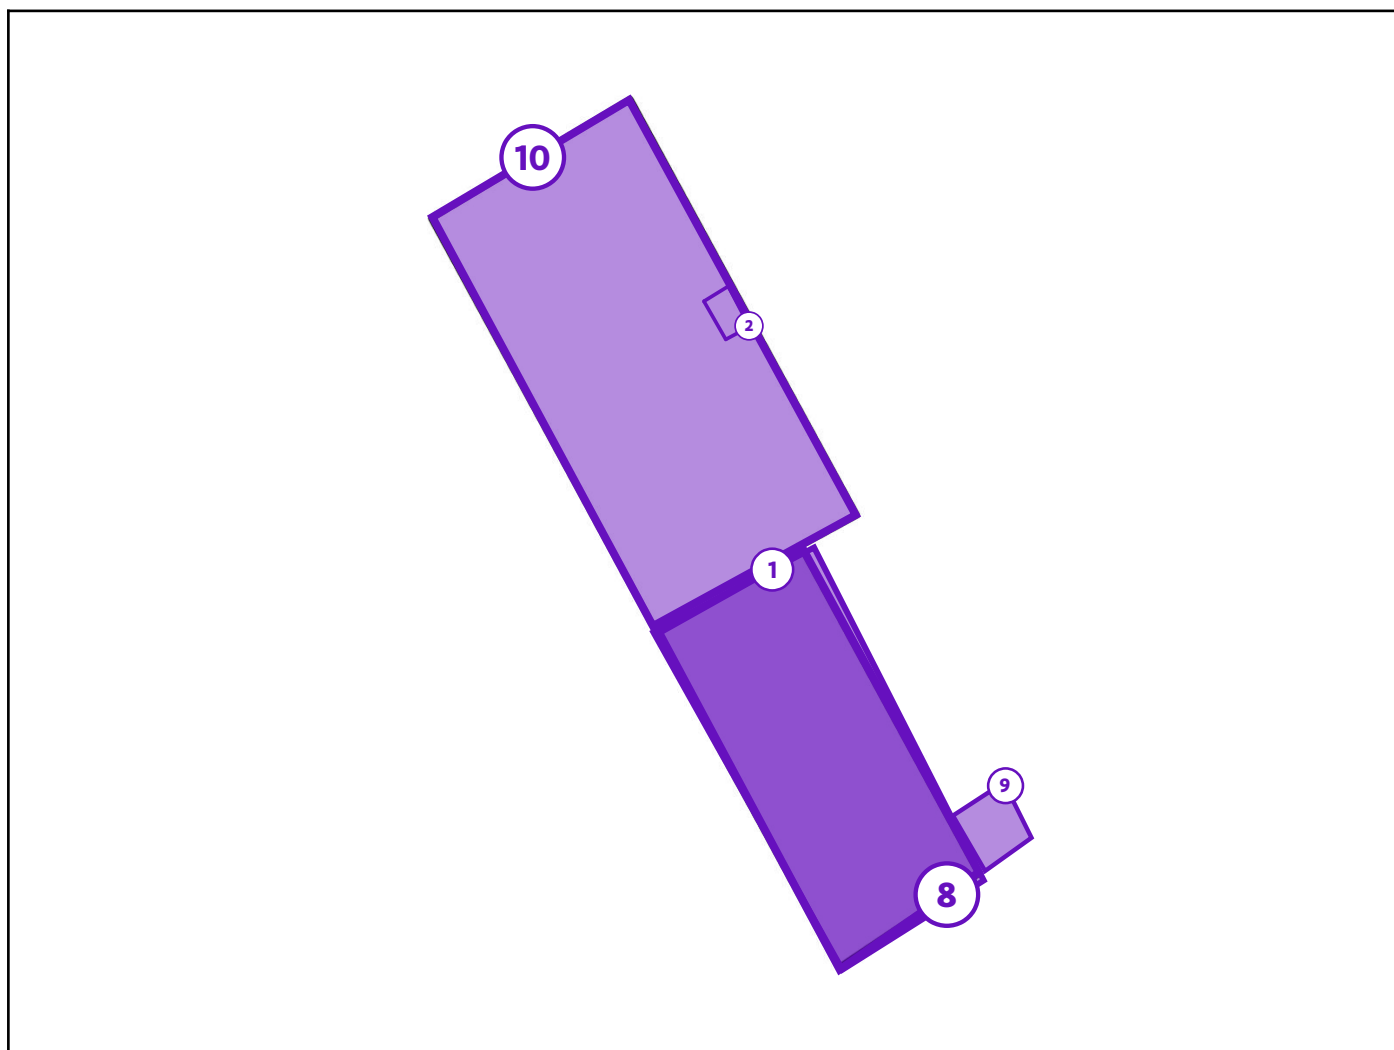
## Plan 1.9: Grondplan dak

| Beschrijving | Type | Actie |
|---|---|---|
| 1. Beperking controle onderdak platdak | Beperking | - |
| 2. Beperking inspectie schoorsteen | Beperking | - |

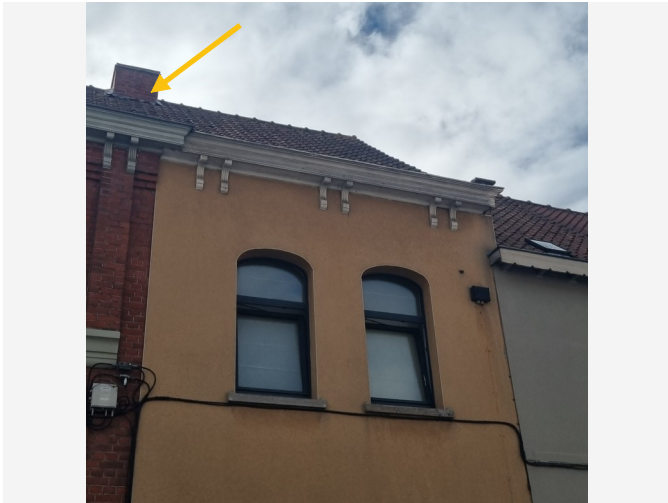
**Reden:** Het te onderzoeken materiaal situeert zich hoger dan 3,50 m te rekenen vanaf een veilige ondergrond

**Uitleg van de asbestdeskundige:** Het schoorsteen rookgaskanaal is niet te beoordelen. Het is niet zichtbaar of er een asbestverdacht rookgaskanaal aanwezig is in de schoorsteen. De binnenzijde van de schoorsteen is niet inspecteerbaar. Het is ook niet duidelijk of er mastiek of cementering aanwezig is in of rond de schoorsteen. Het is wel zo, gezien het bouwjaar van de woning, dat er mogelijks asbestverdachte materialen gebruikt werden in de schoorsteen, met als functie brandwerend. Dit kan bijvoorbeeld gaan over een asbestverdacht rookgaskanaal dat gebruikt werd in de schoorsteen. Wees extra aandachtig bij werken aan de schoorsteen om deze nader te inspecteren op asbestverdachte materialen.

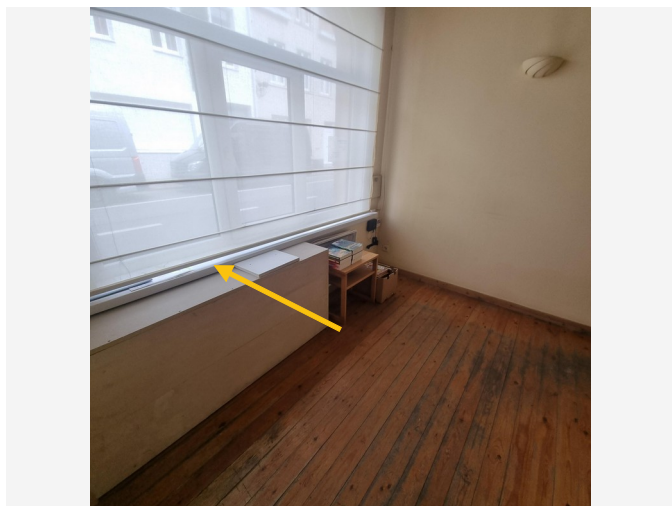
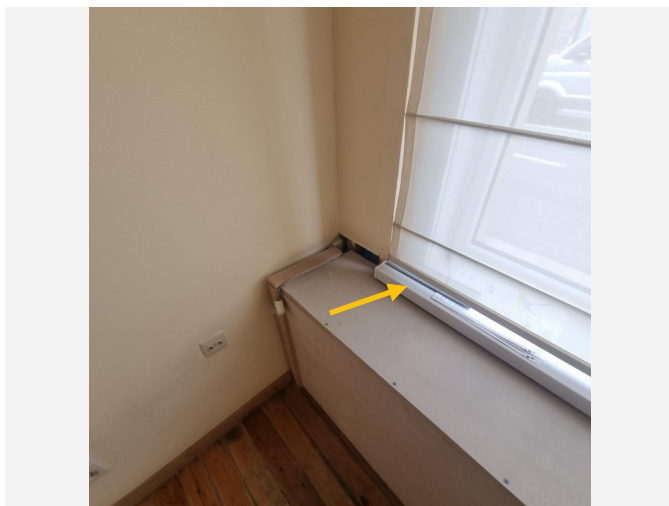
Er zijn geen verdachte vensterbanken aanwezig op het inspectiegebied.

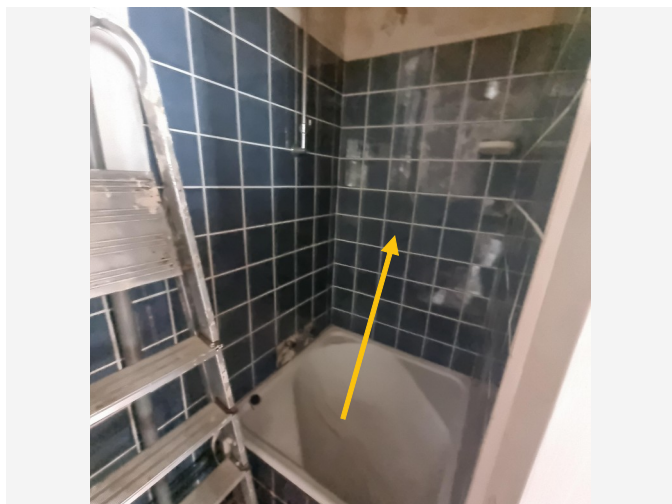
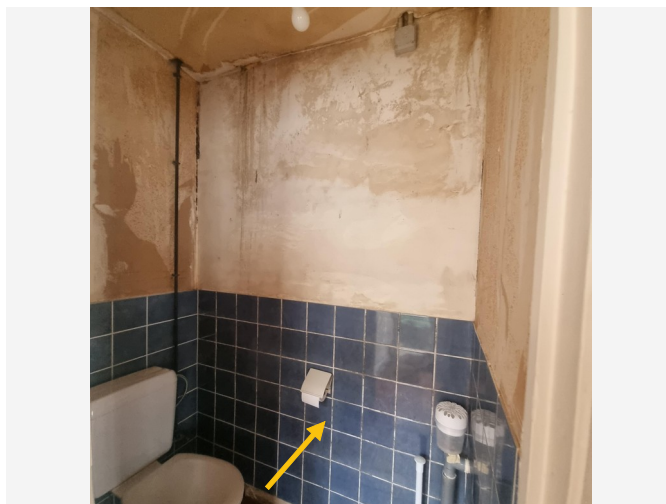
De tegels in de keuken, badkamer en wc konden niet verder onderzocht worden naar verlijming van de tegel. Dit behoort tot destructief onderzoek en is niet noodzakelijk voor dit attest. Bij het verwijderen van de tegels moet er aandacht worden gegeven dat er mogelijks asbestverdacht lijm gebruikt werd voor de bevestiging.

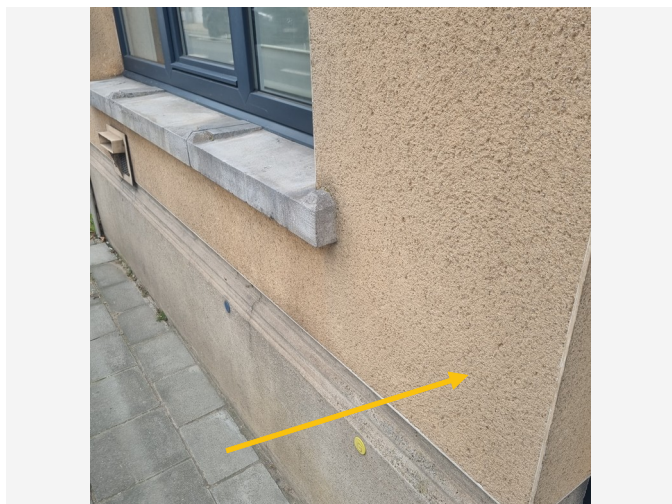
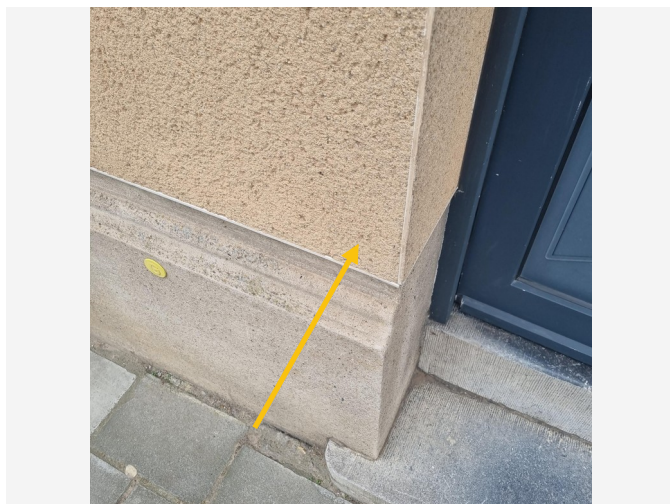
## Fiche 5: Cementage - voorgevel

Geen asbest

| # | Type | Referentie | Resultaat |
|---|---|---|---|
| 5.1 | Mengmonster | MM02 | Geen asbest |

| Opmerking | Er was cementage smeerlaag aanwezig tegen de voorgevel. |

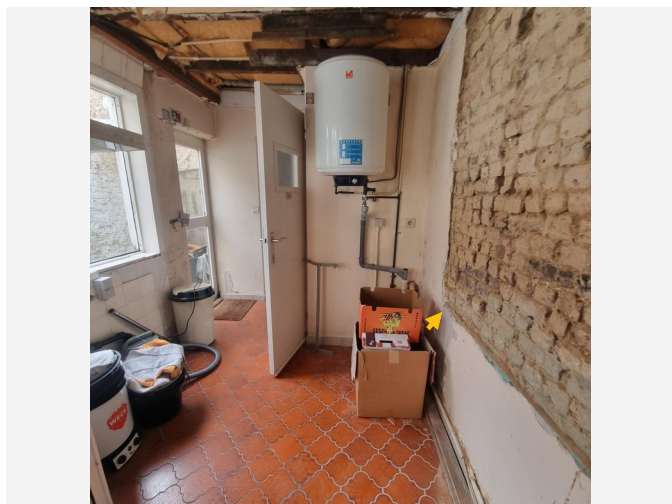
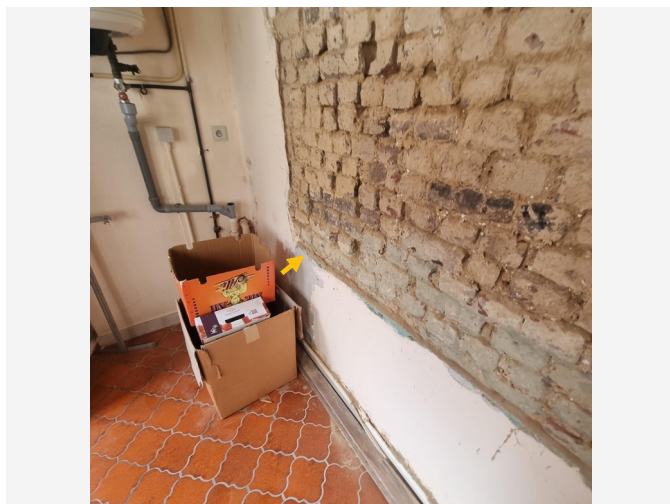
Geen asbest

| # | Type | Referentie | Resultaat |
|---|---|---|---|
| 6.1 | Mengmonster | MM01 | Geen asbest |

| Opmerking | <p>Volgens het inspectieprotocol is een monstername van het pleisterwerk verplicht om dit te identificeren als niet-asbesthoudend.</p> <p>De verplichte bemonsteren ruimte stooklokaal is niet aanwezig.</p> <p>De vermelde oppervlaktes en volumes betreffen een beredeneerde schatting. Er worden geen rechten verleend aan deze oppervlaktes/volumes. De dikte is een schatting die voorkomt uit de monsterplaatsen en is daarom niet altijd representatief.</p> |

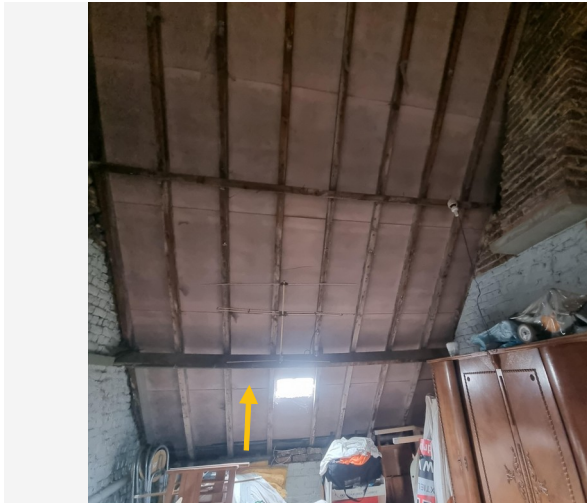
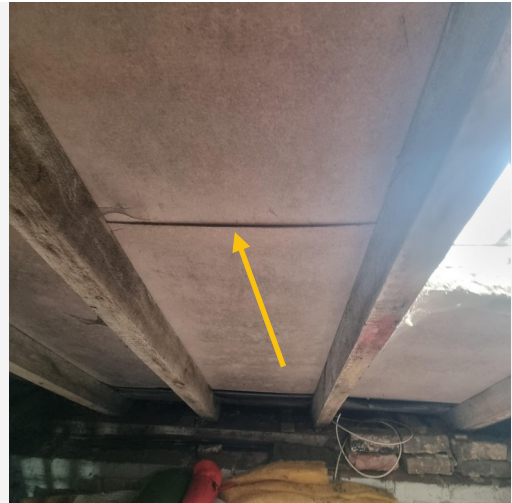
Geen asbest

| # | Type | Referentie | Resultaat |
|---|---|---|---|
| 7.1 | Puntmonster | MM03 | Geen asbest |

| Opmerking | Er zijn onderdakplaten aanwezig op de woning. De hoeveelheid is louter een inschatting, geen maatstaf voor heffingen. |

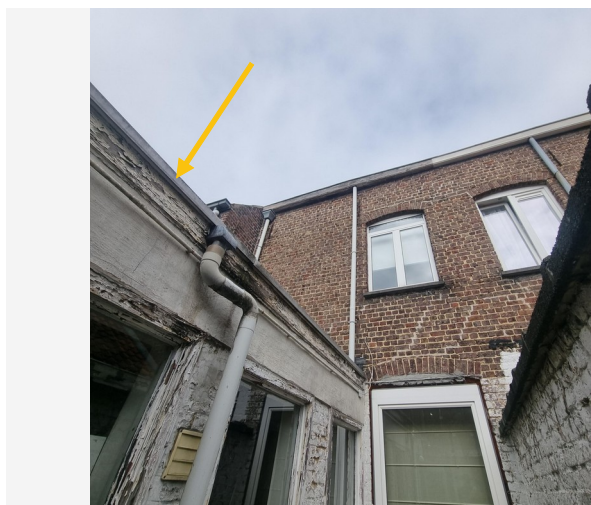
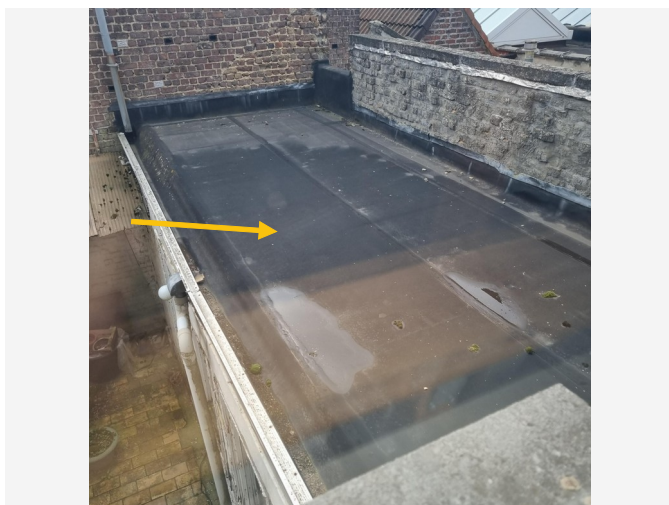
### Fiche 8: Plat dak met EPDM - aanbouw

| Beschrijving | Notitie | Terug te vinden op plannen |
|---|---|---|
| Fiche 8: Plat dak met EPDM - aanbouw | Er is EPDM aanwezig op het platte dak van de aanbouw, dit is geen verdacht materiaal. | Plan 1.9: Grondplan dak |

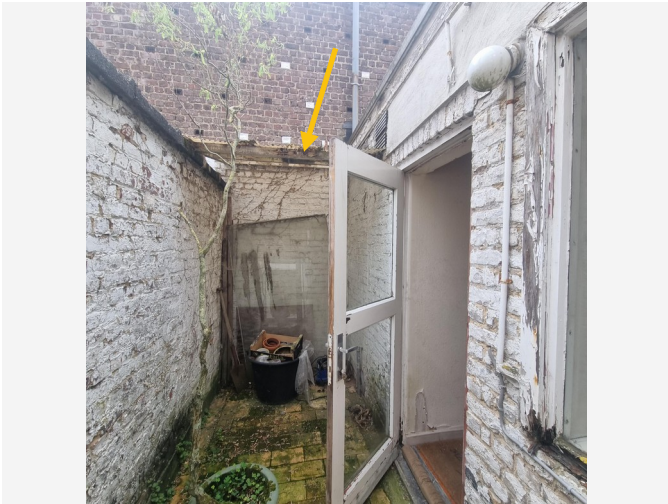
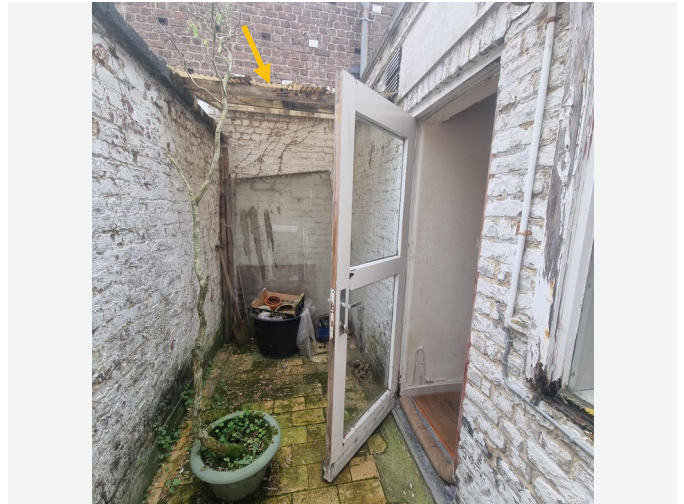
## Fiche 9: Plexigolfplaten - afdak woning

| Beschrijving | Notitie | Terug te vinden op plannen |
|---|---|---|
| Fiche 9: Plexigolfplaten - afdak woning | Er zijn plexigolfplaten aanwezig op het afdak aan de woning. Deze platen zijn niet verdacht. | Plan 1.9: Grondplan dak |

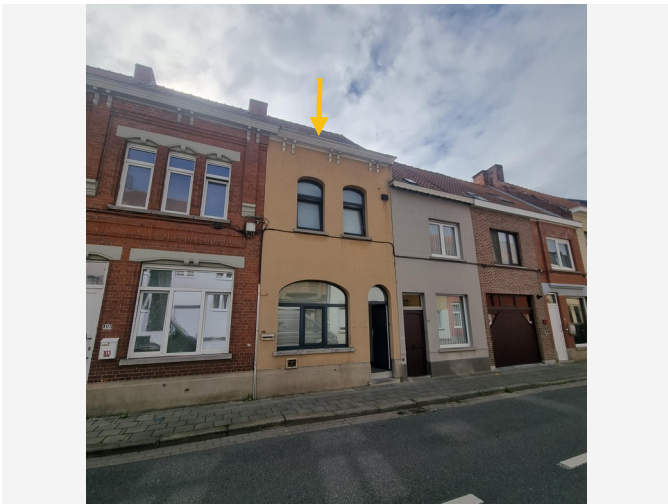
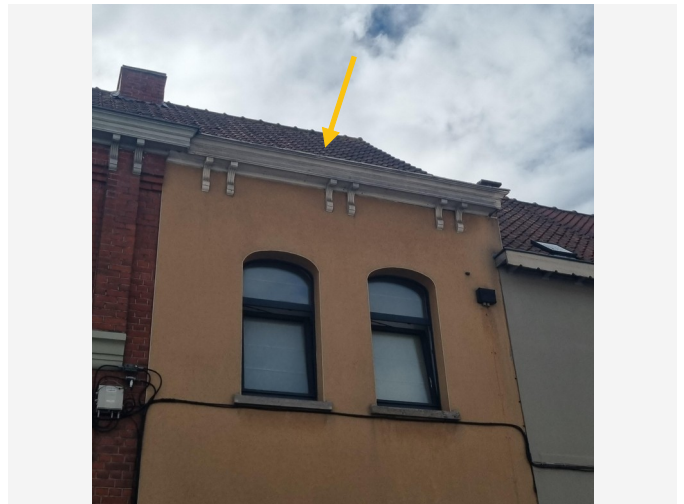
## Fiche 10: Dakbedekking dakpannen - woning

| Beschrijving | Notitie | Terug te vinden op plannen |
|---|---|---|
| Fiche 10: Dakbedekking dakpannen - woning | Op het hellend dak van de woning zijn er keramische dakpannen aanwezig. Deze dakpannen bestaan uit gebakken klei en zijn niet verdacht. | Plan 1.9: Grondplan dak |

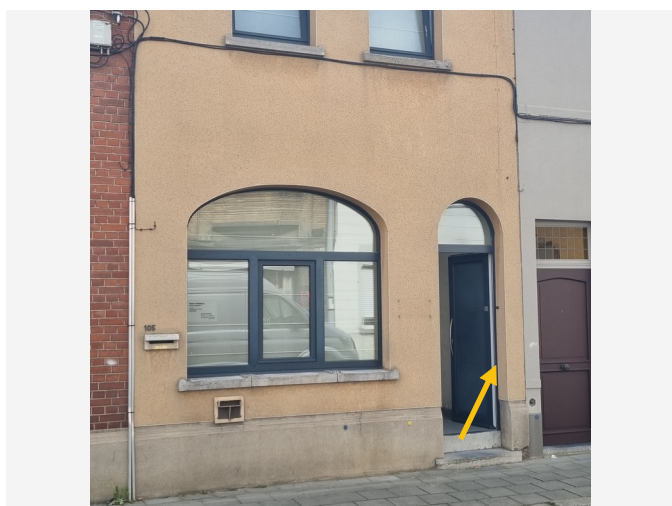
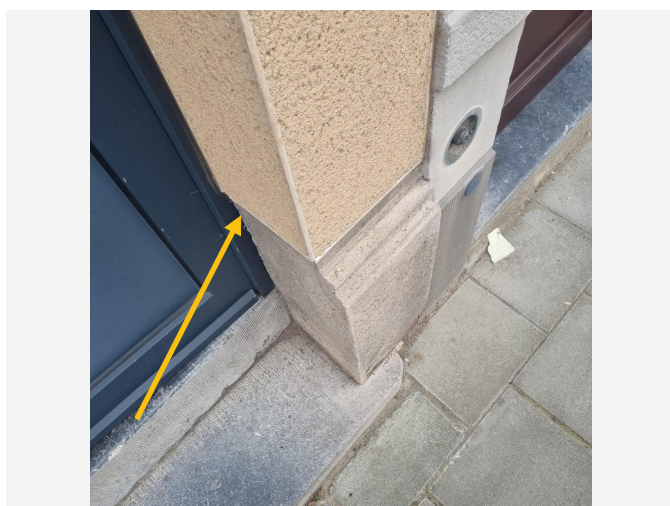
## Fiche 12: Geen afdichtingsmateriaal (mastiek, kit,...) aan schrijnwerk

| Beschrijving | Notitie | Terug te vinden op plannen |
|---|---|---|
| Fiche 12: Geen afdichtingsmateriaal (mastiek, kit,...) aan schrijnwerk | Er is geen afdichtingsmateriaal aanwezig tussen het buitenschrijnwerk en het gevelmetselwerk op het inspectiegebied. Dit was van toepassing voor alle deuren, vensters, poorten, ... op het inspectiegebied. | - |

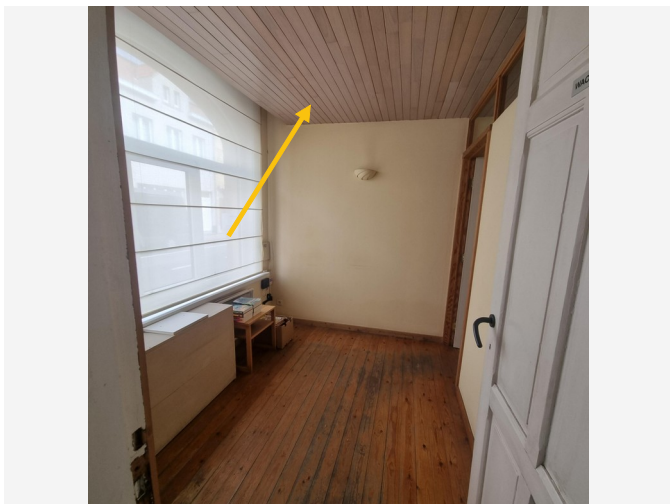
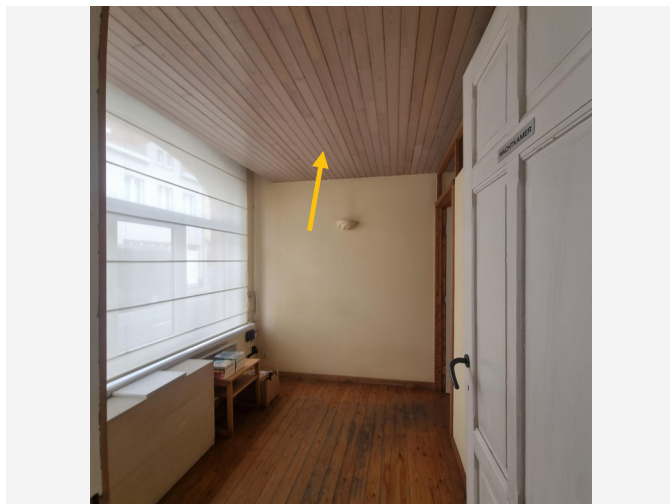
## Fiche 14: Geen pleisterwerk plafond aanwezig

| Beschrijving | Notitie | Terug te vinden op plannen |
|---|---|---|
| Fiche 14: Geen pleisterwerk plafond aanwezig | Er is een verlaagd plafond aanwezig in de woning. Het is niet zichtbaar of hier nog pleisterwerk of ander materiaal aanwezig is onder het verlaagd plafond. Dit is destructief onderzoek en niet noodzakelijk voor dit attest. | Plan 1.4: Grondplan gelijkvloers plafonds<br>Plan 1.7: Grondplan verdieping plafonds |
