# Asbestinventarisatattest

Pennoenstraat 50, 8800 Roeselare

Attestnummer : 20260909-000056.000

Uitgegeven op : 09.09.2026

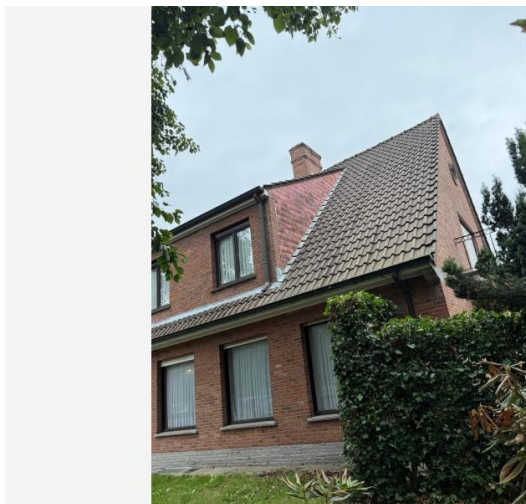
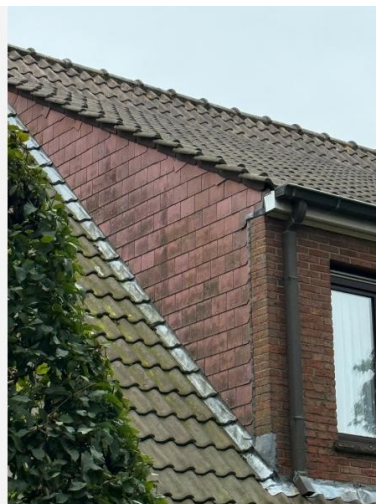
Het asbestmateriaal valt onder de mijlpaal van 2034.

Verwijderen

| Eindbeoordeling materiaalrisico | Laag materiaalrisico en/of verlaagde kans op vezelvrijgave |

| Asbestsoort (vezeltype) | Crocidoliet aanwezig |
| Toestand van het materiaal | Licht beschadigd, licht verweerd. Intacte calciumsilicaatplaat of materiaal met categorie 3-gebondenheid |

| Beschrijving | Leien zijgevel (hoogte) |
| Opmerking | Het materiaal kon niet van dichtbij worden geïnspecteerd. Verder onderzoek is nodig. Als tijdens werkzaamheden het materiaal eenvoudig bereikbaar wordt is het aangewezen om een staalname uit te laten voeren. |

- Zorg voor een veilig beheer. Vermijd het beschadigen van het asbestmateriaal. Controleer de toestand jaarlijks op wijzigingen.

- Eenvoudige handelingen: mag via doe-het-zelf of door werknemer(s) met opleidingsattest eenvoudige handelingen  
De leien kunnen zonder deze te beschadigen verwijderd worden wanneer er zich ooit dakwerken plaatsvinden. Draag de gepaste PBM's.

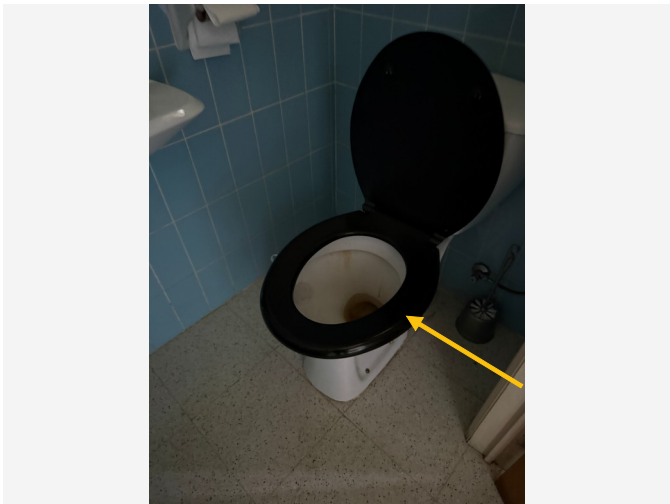
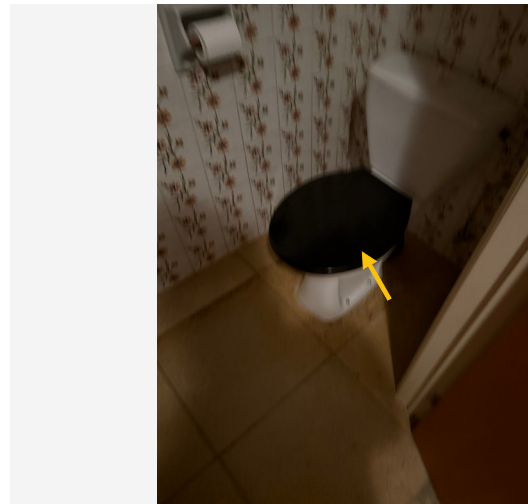
Het asbestmateriaal valt onder de mijlpaal van 2040.

Verwijderen

| Eindbeoordeling materiaalrisico | Verhoogd materiaalrisico en/of verhoogde kans op vezelvrijgave |

| Asbestsoort (vezeltype) | Crocidoliet aanwezig |

| Beschrijving | Bakeliet - WC bril |

- Zorg voor een veilig beheer. Vermijd het beschadigen van het asbestmateriaal. Controleer de toestand jaarlijks op wijzigingen.

- Eenvoudige handelingen: mag via doe-het-zelf of door werknemer(s) met opleidingsattest eenvoudige handelingen  
De bakelieten omkasting kan zonder deze te breken, verwijderd / losgeschroeft worden. Mag via doe het zelf.

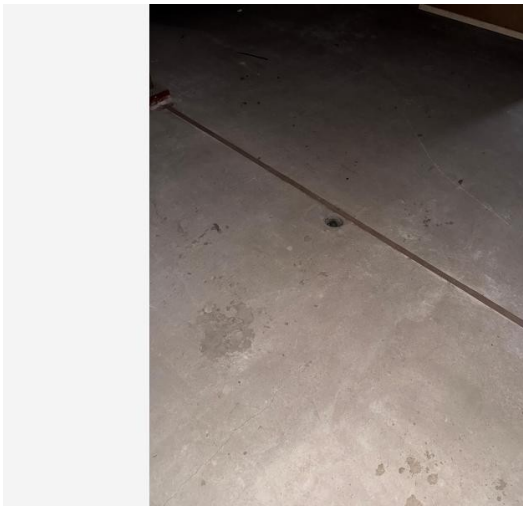
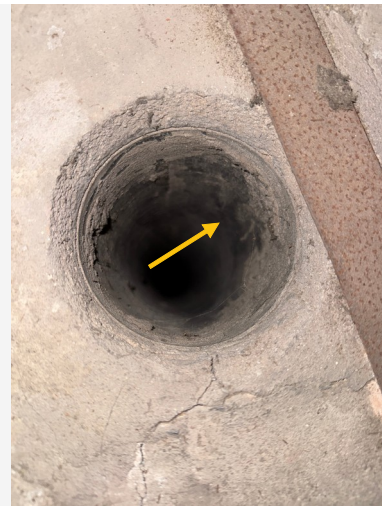
Het asbestmateriaal valt onder de mijlpaal van 2040.

Maatregelen nemen

| Eindbeoordeling materiaalrisico | Verhoogd materiaalrisico en/of verhoogde kans op vezelvrijgave |

| Asbestsoort (vezeltype) | Crocidoliet aanwezig |

| Beschrijving | Verluchtingsbuis asbestcement |

- Zorg voor een veilig beheer. Vermijd het beschadigen van het asbestmateriaal. Controleer de toestand jaarlijks op wijzigingen.
- Voer bijkomende staalname(s) uit.

- Eenvoudige handelingen: mag via doe-het-zelf of door werknemer(s) met opleidingsattest eenvoudige handelingen  
Tijdens de verwijdering dient het beschadigen van de buis vermeden worden zodat geen vezels kunnen vrijkomen. Draag de gepaste PBM's. Mag verwijderd worden door werknemers met een opleidingsattest. Afval dubbelverpakken.

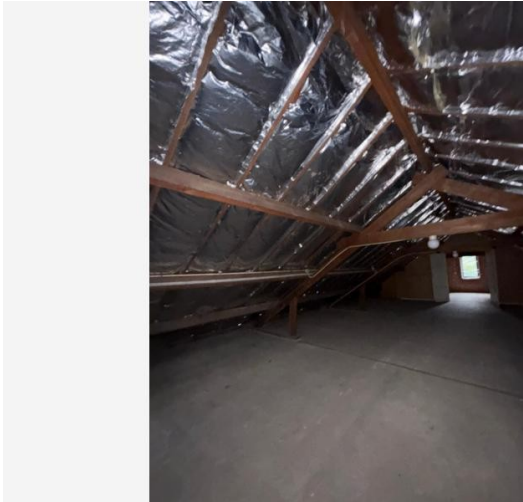
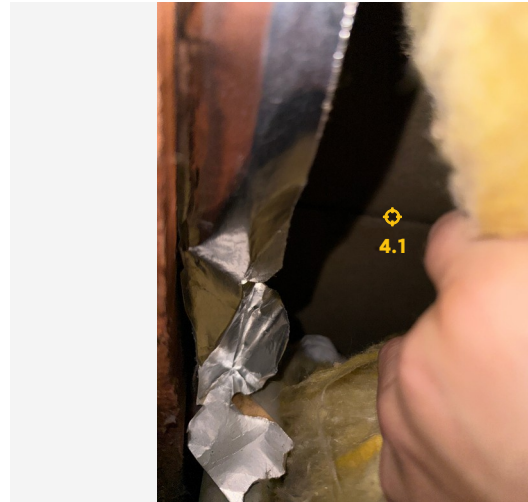
## Fiche 4: Onderdak platen (Menuiserie) staalname asbesthoudend

Het asbestmateriaal valt onder de mijlpaal van 2040.

Zorgvuldig beheren

| Eindbeoordeling materiaalrisico | Zeer laag materiaalrisico en/of zeer lage kans op vezelvrijgave |

| Asbestsoort (vezeltype) | Alleen chrysotiel aanwezig |

| # | Type | Referentie | Resultaat |
|---|---|---|---|
| 4.1 | Puntmonster | 07 | Chrysotiel |

- Zorg voor een veilig beheer en verwijder dit asbestmateriaal wanneer het bij werken eenvoudig bereikbaar wordt. Controleer de toestand jaarlijks op wijzigingen.

- Eenvoudige handelingen: mag via doe-het-zelf of door werknemer(s) met opleidingsattest eenvoudige handelingen  
De platen kunnen tijdens werkzaamheden zonder deze te beschadigen, verwijderd worden. Dit mag via eenvoudige handelingen verwijderd worden. Draag de gepaste PBM's. Raadpleeg volgende link:

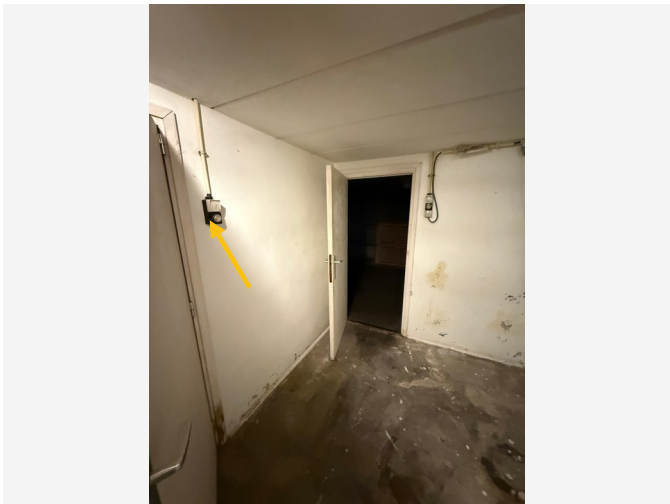
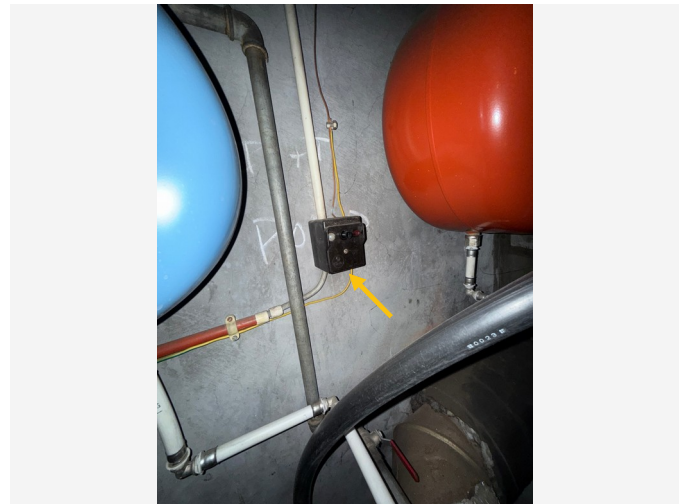
Het asbestmateriaal valt onder de mijlpaal van 2040.

Zorgvuldig beheren

| Eindbeoordeling materiaalrisico | Zeer laag materiaalrisico en/of zeer lage kans op vezelvrijgave |

| Asbestsoort (vezeltype) | Crocidoliet aanwezig |

| Opmerking | Betreft alle bakelieten schakelmateriaal + verdeeldozen in het pand. |

- Zorg voor een veilig beheer. Vermijd het beschadigen van het asbestmateriaal. Controleer de toestand jaarlijks op wijzigingen.

- Eenvoudige handelingen: mag via doe-het-zelf of door werknemer(s) met opleidingsattest eenvoudige handelingen  
De bakelieten omkasting kan zonder deze te breken, verwijderd / losgeschroeft worden. Mag via doe het zelf verwijderd worden.

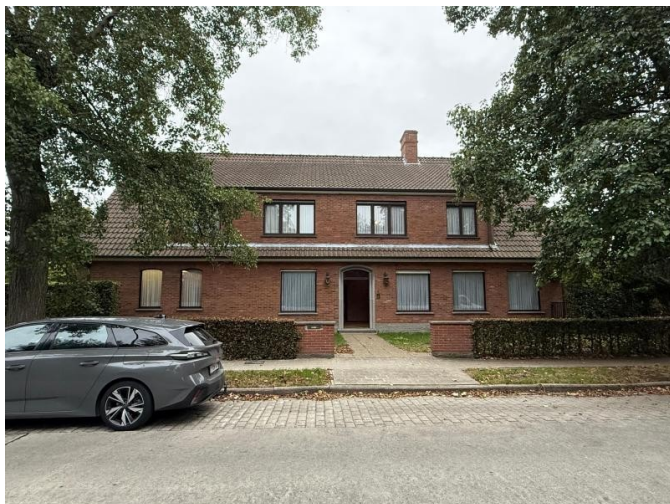
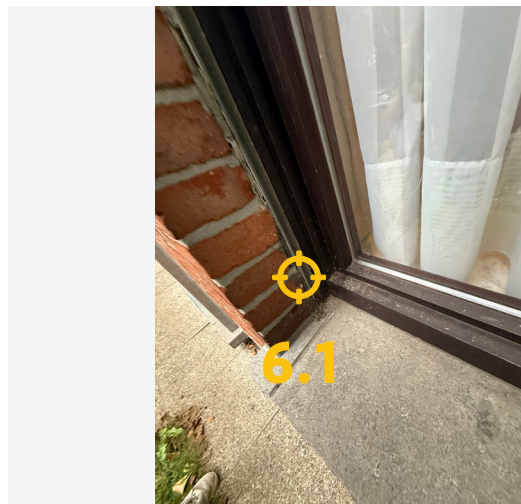
| Opmerking | Betreft alle niet soepele mastiek. |

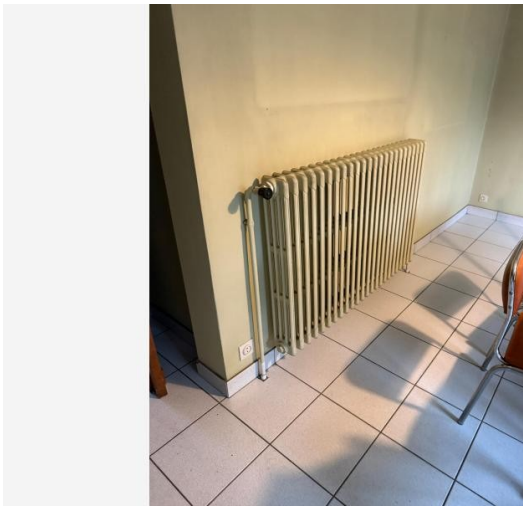
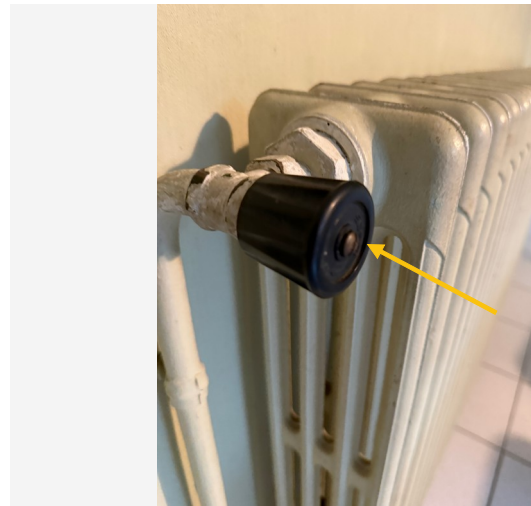
| Opmerking | Betreft alle bakelieten toepassingen in het pand. |

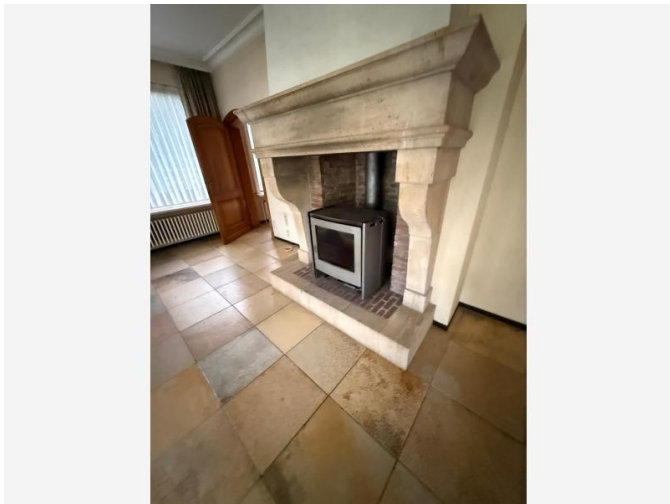
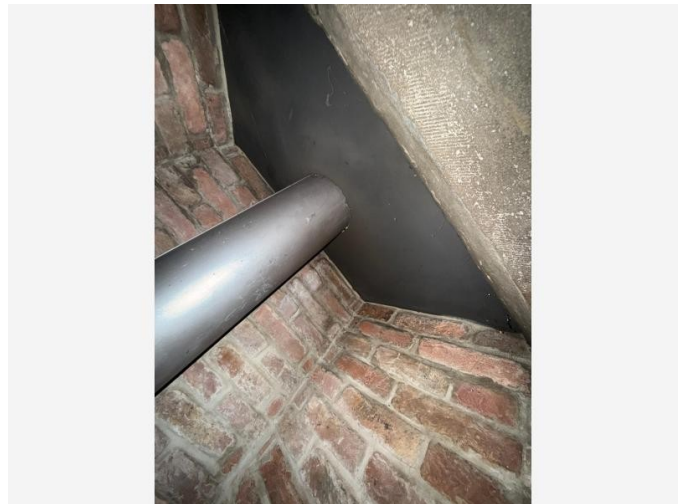
## Fiche 17: Doorvoer

| Beschrijving | Notitie | Terug te vinden op plannen |
|---|---|---|
| Fiche 17: Doorvoer | Betreft alle doorvoeren in dit pand. Mogelijks zit hier een asbestkoord ingewerkt. Dit kon niet op een niet-destructieve manier worden vastgesteld. | Plan 1.2: Gelijkvloers |
