Asbestinventarisatetest

Mechelsesteenweg 506, 1930 Zaventem

Attestnummer : 20260310-000079.000

Uitgegeven op : 10.03.2026

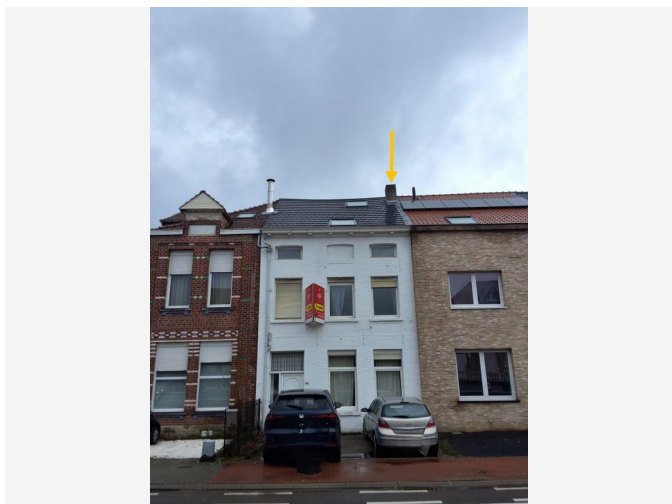
Reden: Het te onderzoeken materiaal situeert zich hoger dan 3,50 m te rekenen vanaf een veilige ondergrond

Uitleg van de asbestdeskundige: De schouw bevat binnenin mogelijk een asbestcement rookgaskanaal. Laat dit onderzoeken bij eventuele werken.

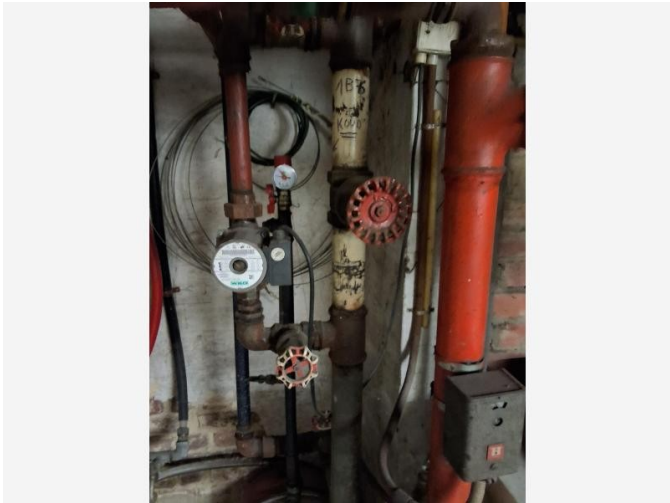
Reden: Niet waarneembaar

Uitleg van de asbestdeskundige: De CV-ketel bevat mogelijk asbestverdachte dichtingen en/of isolerend materiaal die niet waarneembaar zijn. Op dit ogenblik kan hiervoor in de databank geen adviesfiche voor opgesteld worden.

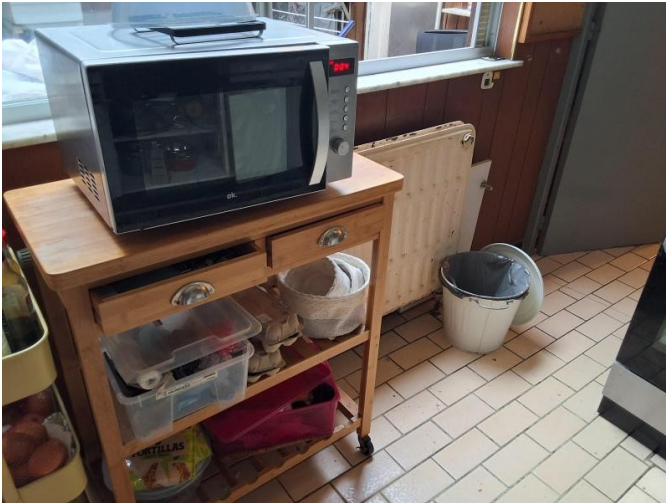
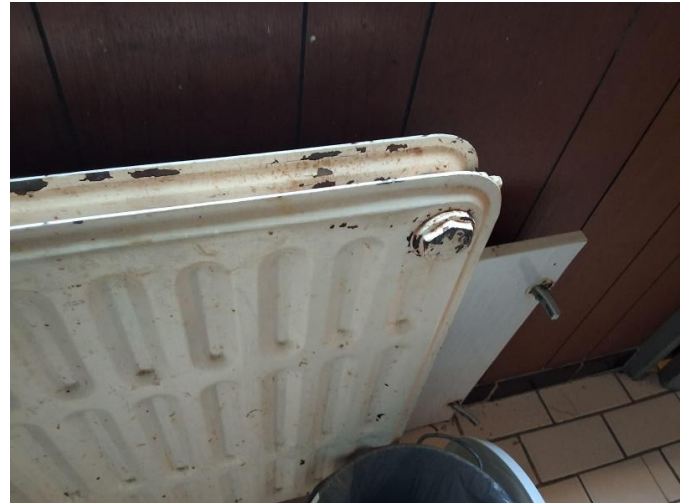
Informatie over een materiaal dat de asbestdeskundige niet kan waarnemen of vaststellen

De radiatoren bevatten mogelijk asbesthoudende pakkingen en/of elementen. Laat ze onderzoeken bij onderhoud of vervanging.

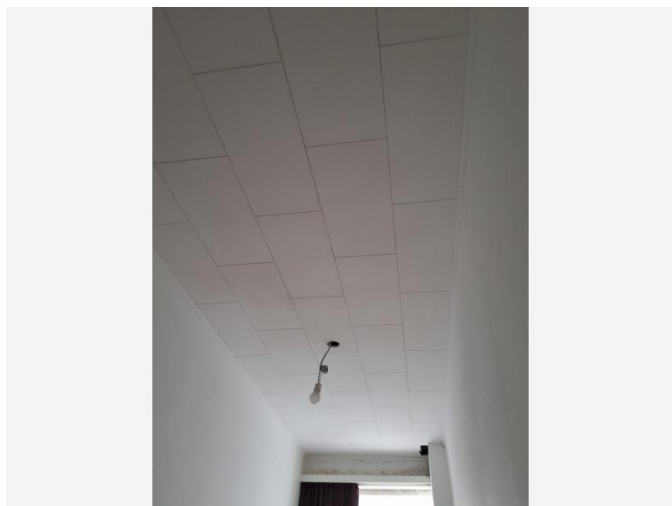
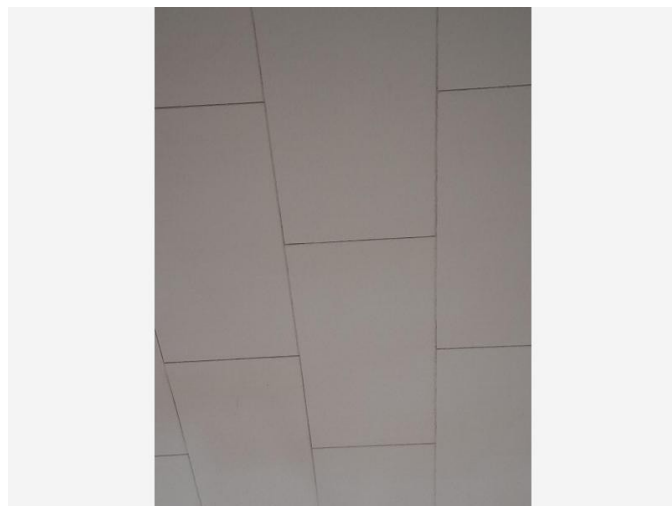
Informatie over een niet-asbestverdacht materiaal

De plafonds werden afgewerkt met niet-asbestverdachte voorzetpanelen die inspectie van de bedekte structuur (opbouw, pleisterwerk) verhinderen.

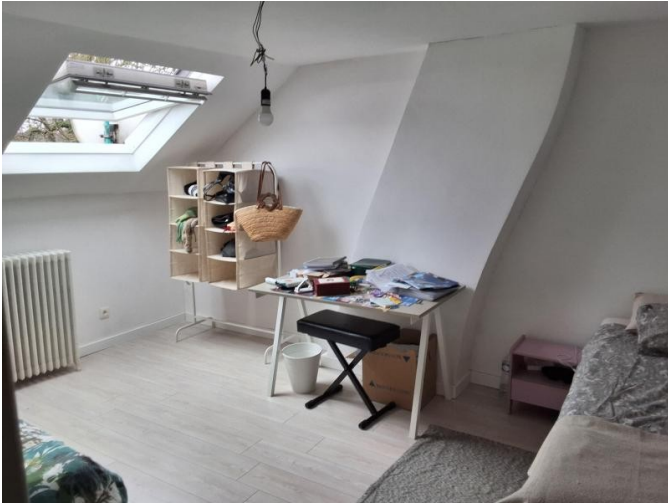
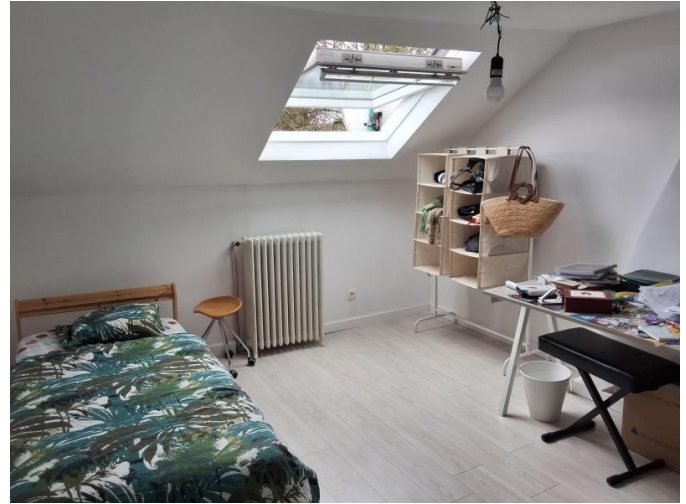
Fiche 6: Plafonds en muren bestaande uit voorzetpanelen

Informatie over een niet-asbestverdacht materiaal

De plafonds en muren werden afgewerkt met niet-asbestverdachte voorzetpanelen die inspectie van de bedekte structuur (opbouw, pleisterwerk) verhinderen.

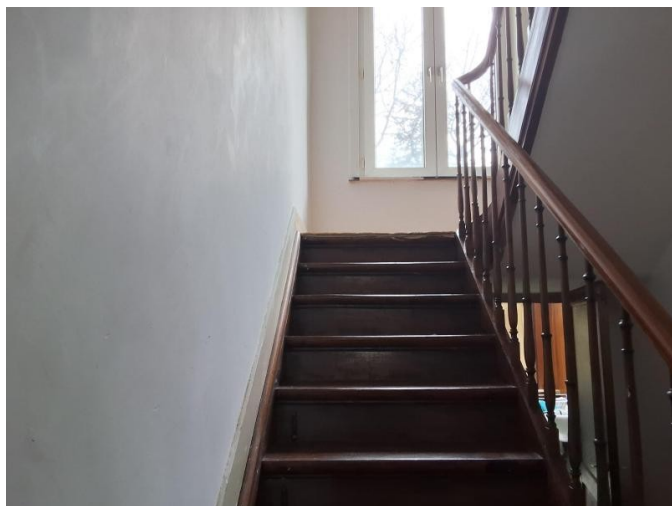
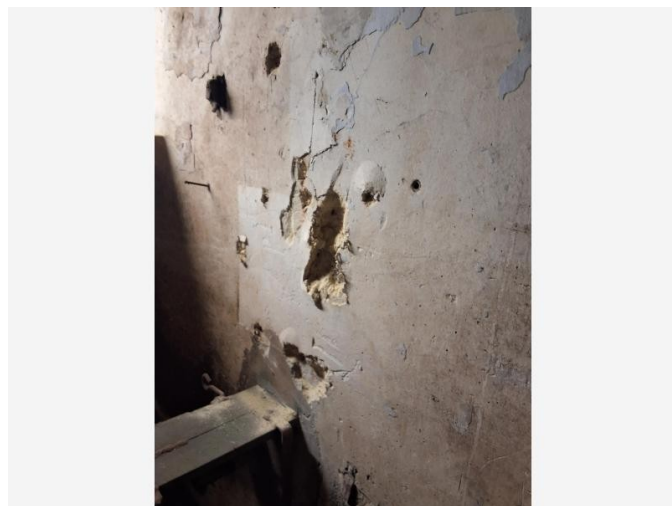
Fiche 7: Pleisterwerk wanden

Geen asbest

#	Type	Referentie	Resultaat
7.1	Mengmonster	MM01	Geen asbest

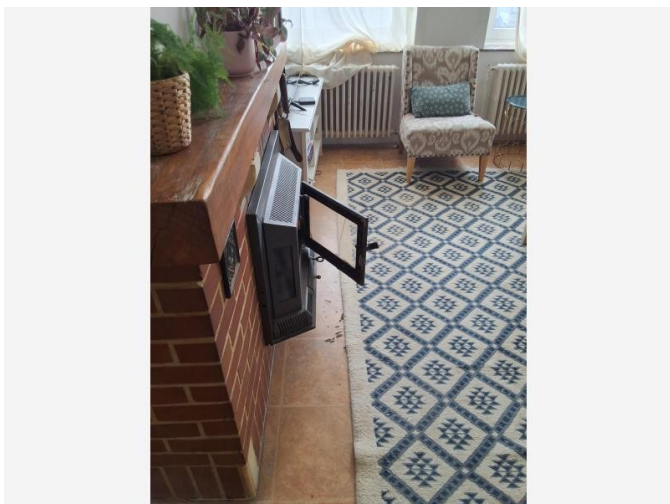
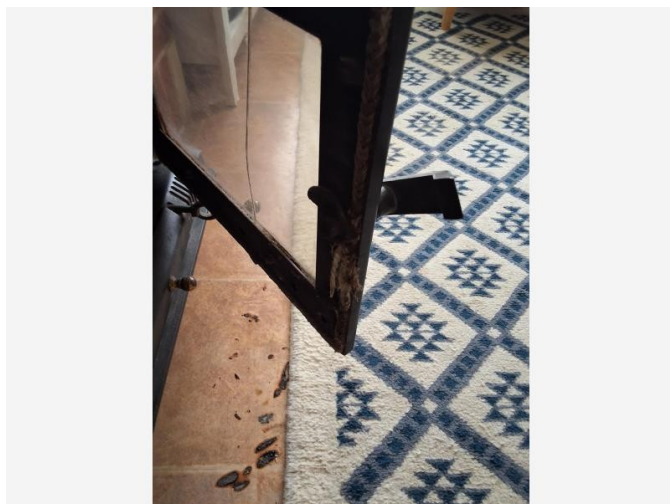
Fiche 8: Kachelkoord

Geen asbest

#	Type	Referentie	Resultaat
8.1	Puntmonster	PM04	Geen asbest

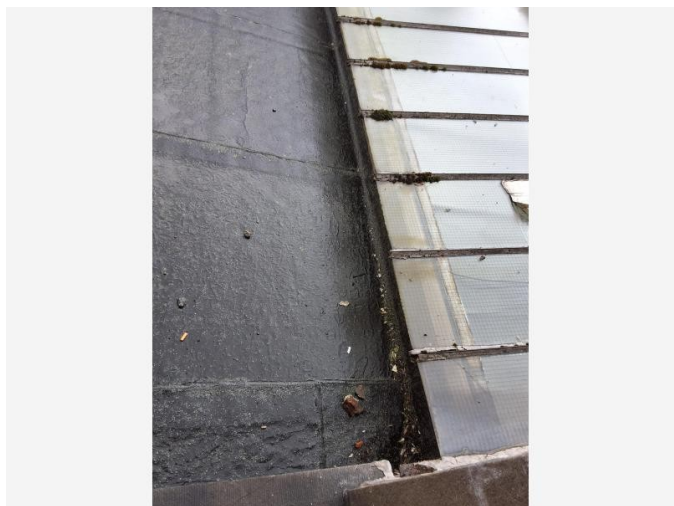
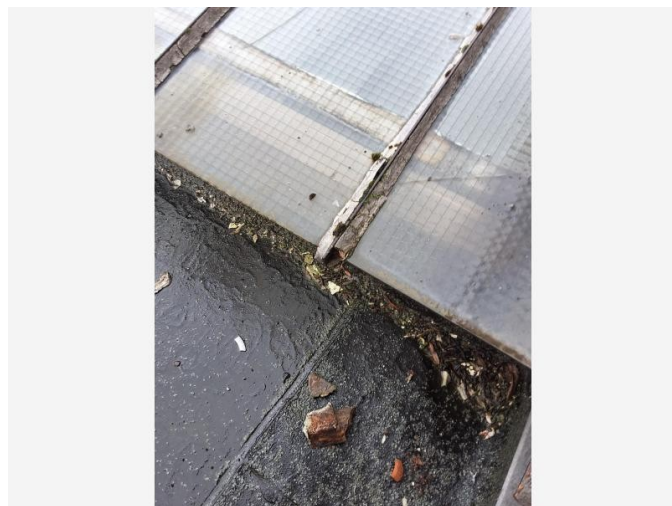
Geen asbest

#	Type	Referentie	Resultaat
9.1	Puntmonster	PM02	Geen asbest

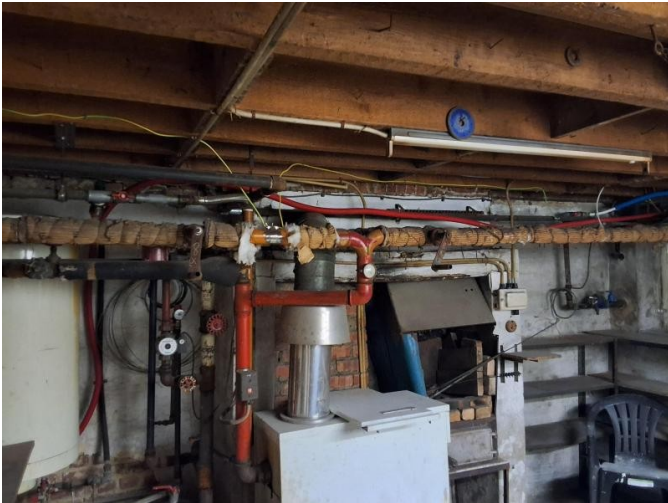
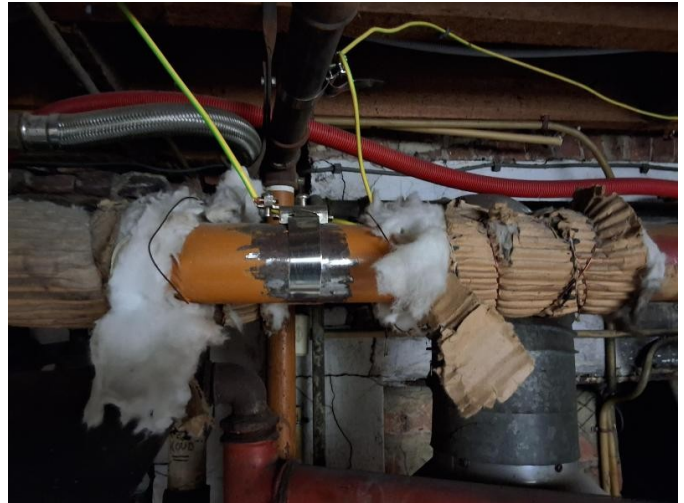
Fiche 10: Leidingisolatie (karton)

Geen asbest

#	Type	Referentie	Resultaat
10.1	Puntmonster	PM03	Geen asbest

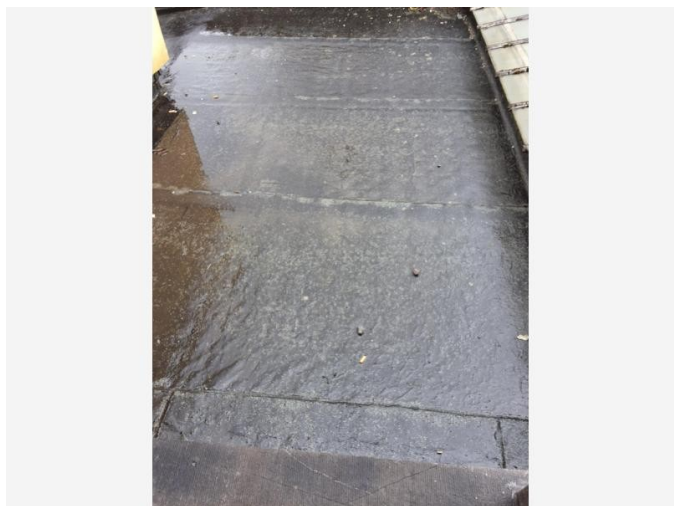
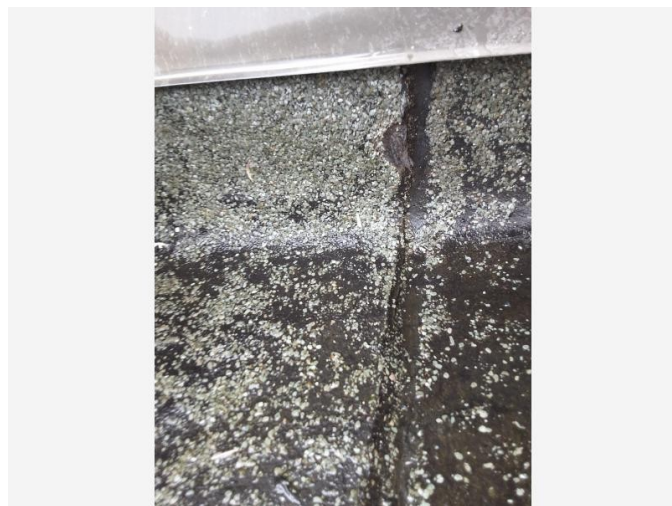
Geen asbest

#	Type	Referentie	Resultaat
11.1	Puntmonster	PM01	Geen asbest
