# Asbestinventarisatetest

Van Dijcklaan 15, 1930 Zaventem  
Gemeenschappelijke delen

Attestnummer : 20260603-000175.000

Uitgegeven op : 03.06.2026

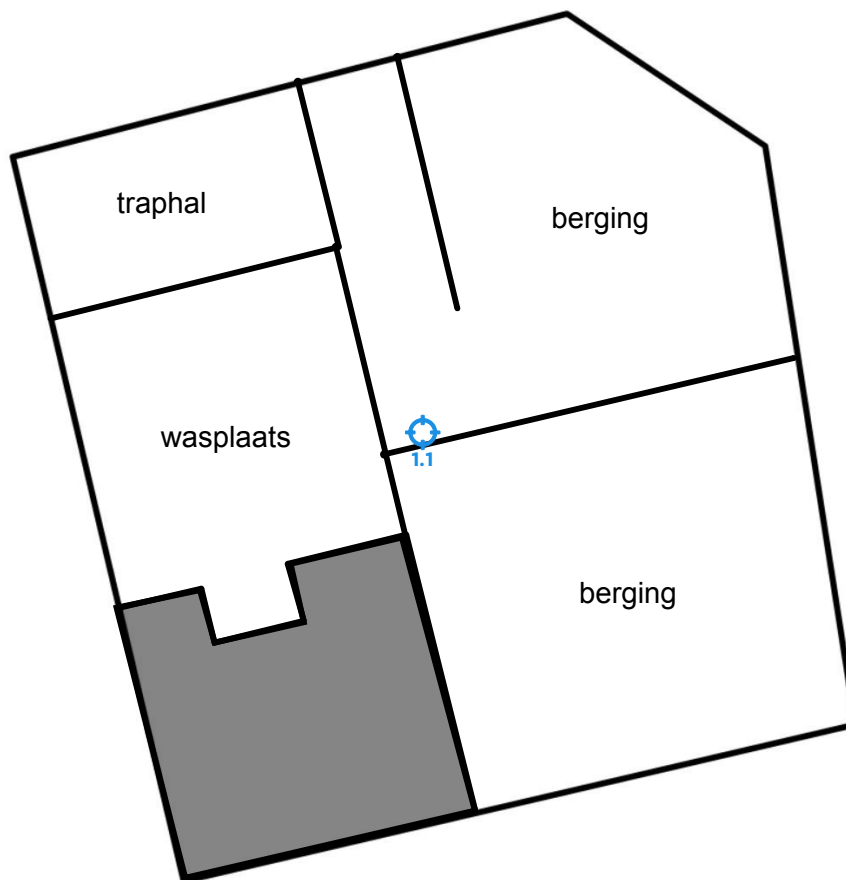
## Plan 1.1: Kelder

Enkel pleister wanden in de 2 bergingen

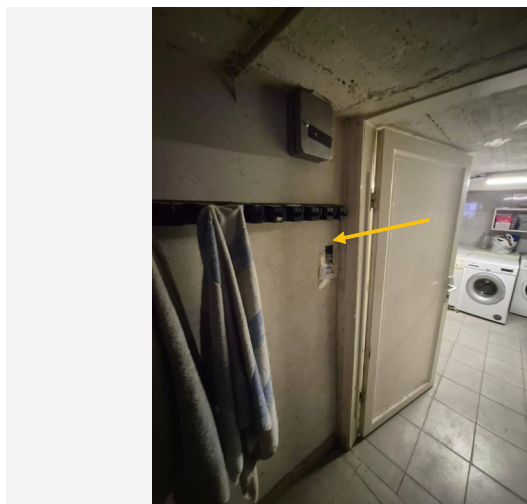
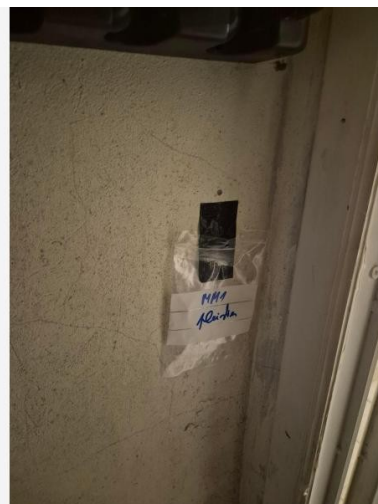
## Fiche 1: Pleister

Geen asbest

| # | Type | Referentie | Resultaat |
|---|---|---|---|
| 1.1 | Mengmonster | MM1 | Geen asbest |

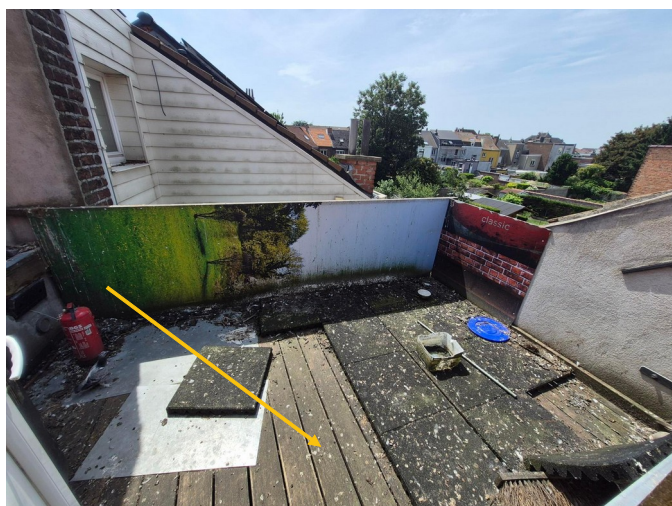
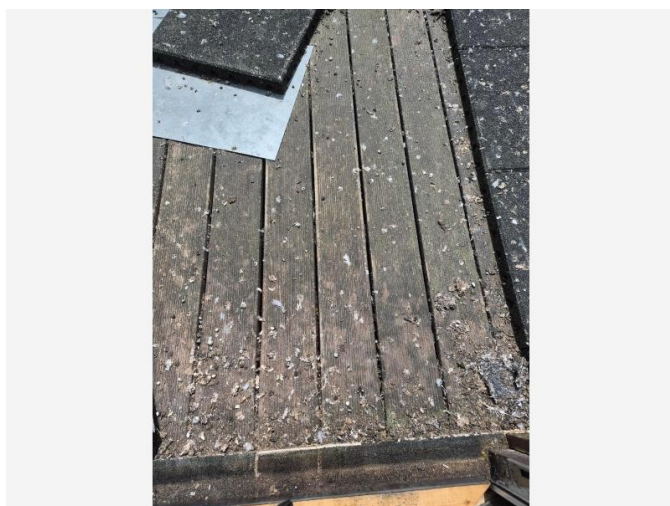
### Fiche 2: Plat dak - terras

| Beschrijving | Notitie | Terug te vinden op plannen |
|---|---|---|
| Fiche 2: Plat dak - terras | Het terras is bekleed met bankirai. Niet asbestverdacht. | Plan 1.5: Daken |

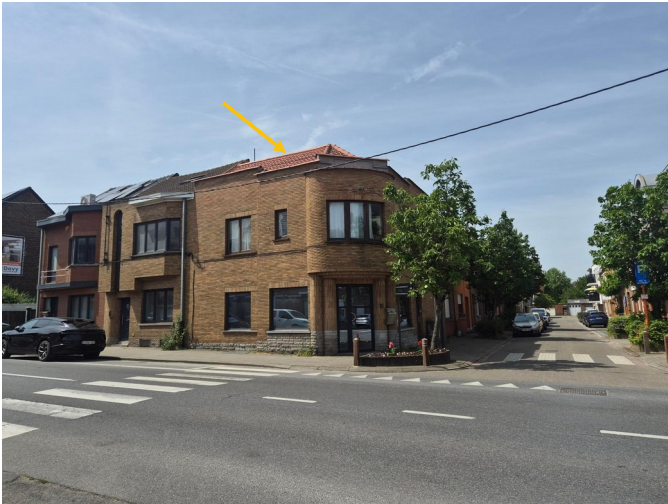
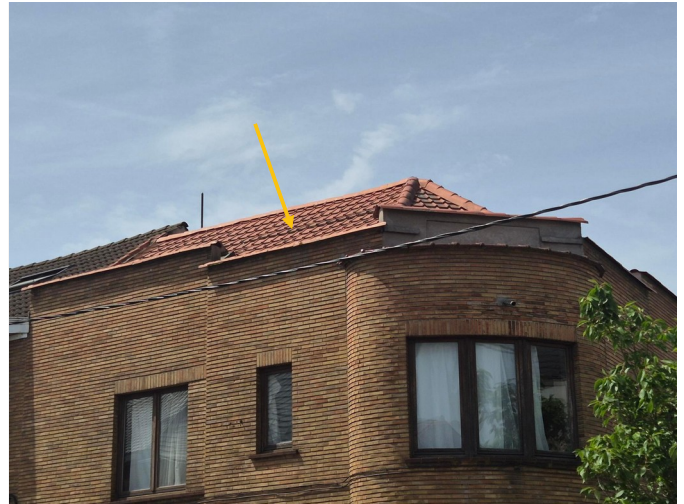
### Fiche 3: Dakpannen - kunststof platen

| Beschrijving | Notitie | Terug te vinden op plannen |
|---|---|---|
| Fiche 3: Dakpannen - kunststof platen | De hellende daken zijn bekleed met kunststof panelen. Niet asbestverdacht. | Plan 1.5: Daken |

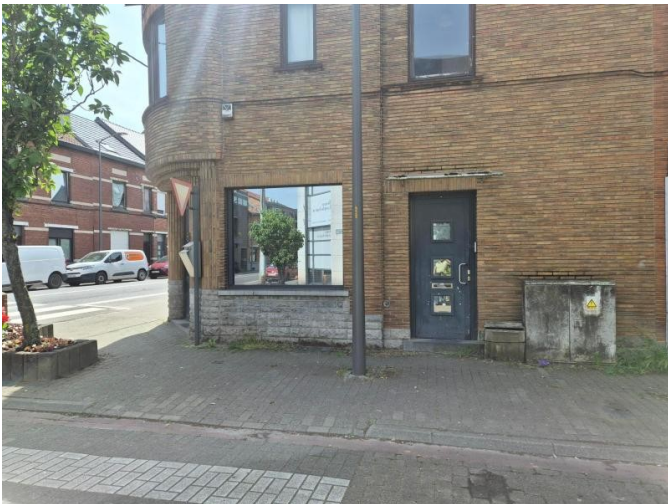
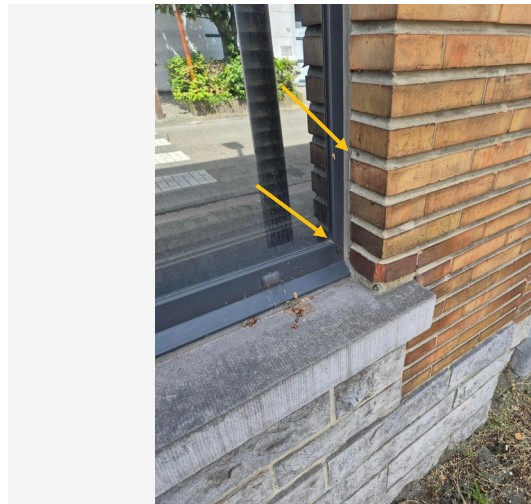
### Fiche 4: Mastiek/kitten - ramen en deuren

| Beschrijving | Notitie | Terug te vinden op plannen |
|---|---|---|
| Fiche 4: Mastiek/kitten - ramen en deuren | Geen asbestverdachte eigenschappen. | - |

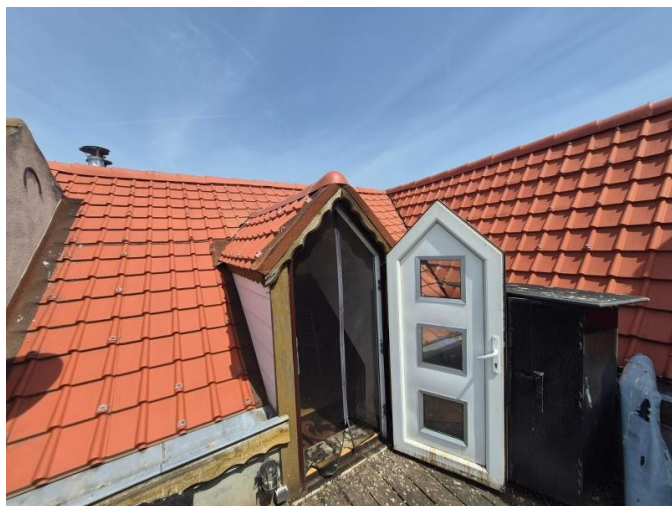
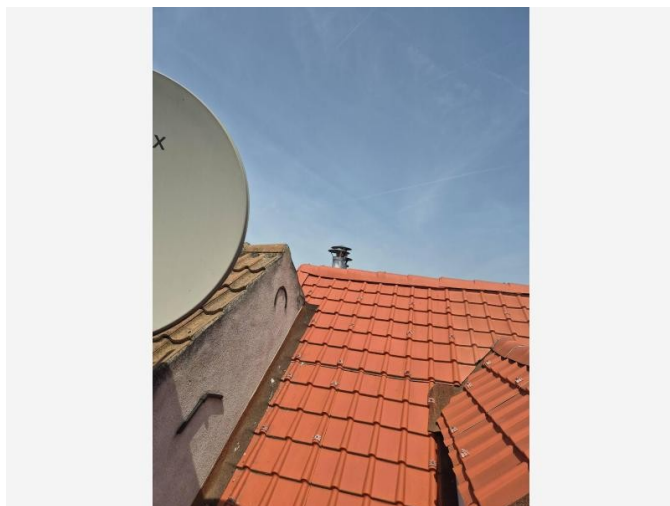
### Fiche 5: Onderdak

| Beschrijving | Notitie | Terug te vinden op plannen |
|---|---|---|
| Fiche 5: Onderdak | Het onderdak kan niet geïnspecteerd worden. De dakpannen zijn dermate vastgemaakt dat deze niet kunnen opgetild worden om het onderdak te inspecteren. | Plan 1.5: Daken |

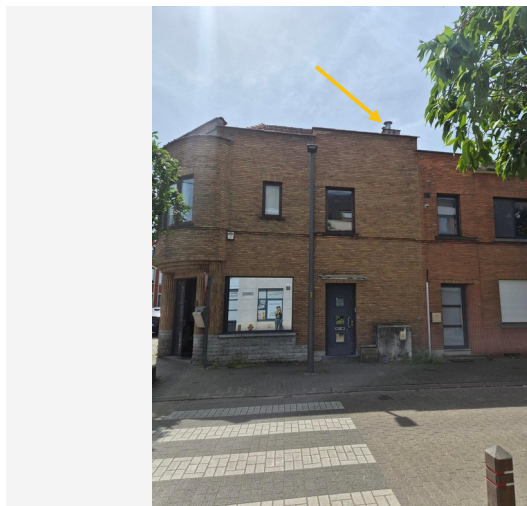
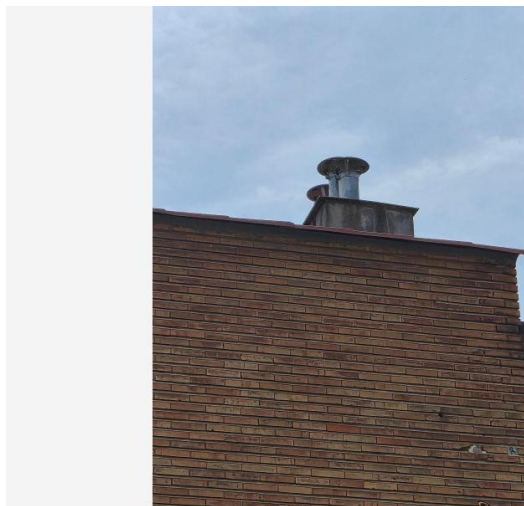
## Fiche 6: Rookgaskanalen

| Beschrijving | Notitie | Terug te vinden op plannen |
|---|---|---|
| Fiche 6: Rookgaskanalen | <p>De rookgaskanalen kunnen niet op een veilige manier aan de binnenzijde geïnspecteerd worden. Hiervoor is een hoogwerker nodig en waarschijnlijk tevens destructief onderzoek.</p> <p>Aan de buitenzijde bevatten de schouwen weliswaar geen zichtbare asbestverdachte materialen.</p> | Plan 1.5: Daken |

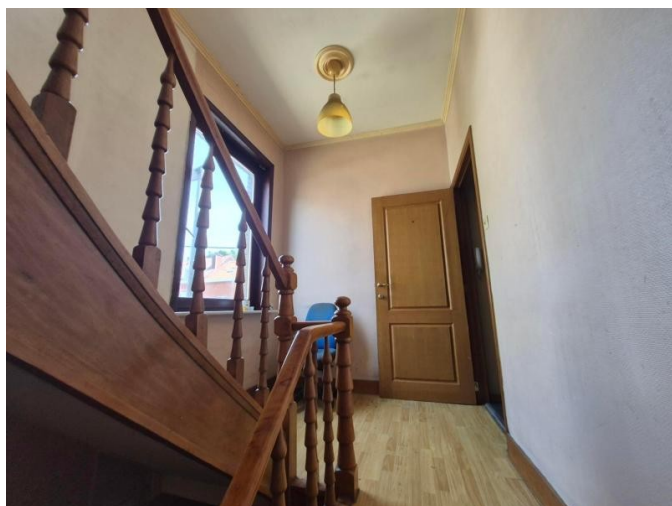
### Fiche 9: Liftinfrastructuur

| Beschrijving | Notitie | Terug te vinden op plannen |
|---|---|---|
| Fiche 9: Liftinfrastructuur | Het gebouw beschikt enkel over trappen.<br>Geen lift. | - |
