# Asbestinventarisat attest

Sint-Annalaan 137, 1853 Grimbergen

Attestnummer : 20260901-000065.000

**Niet-asbestveilig**

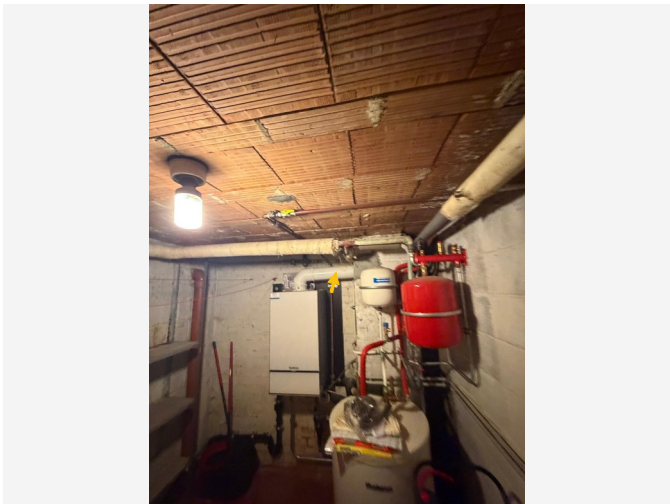
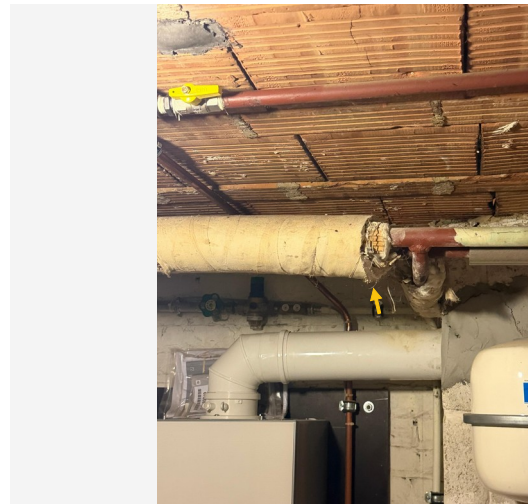
Het asbestmateriaal valt onder de mijlpaal van 2034.

Maatregelen nemen

| Eindbeoordeling materiaalarisico | Verhoogd materiaalarisico en/of verhoogde kans op vezelvrijgave |

| Gebondenheid | Categorie 2: niet-hechtgebonden met matrix |
| Toestand van het materiaal | Matig beschadigd, matig verweerd |

| # | Type | Referentie | Resultaat |
|---|---|---|---|
| 1.1 | Mengmonster | MM04 (rechte stukken) | Chrysotiel |
| 1.2 | Mengmonster | MM05 (bochten) | Chrysotiel |

| Beschrijving | LEIDINGISOLATIE |

- Zorg voor een veilig beheer. Vermijd het beschadigen van het asbestmateriaal. Controleer de toestand jaarlijks op wijzigingen.
- Scherm in afwachting van verwijdering het asbestmateriaal af van luchtstromingen en verstoring: bijvoorbeeld door het te verpakken, te fixeren, af te dekken, signalisatie - afbakening aan te brengen, ...

- Hermetische zone (erkend asbestverwijderaar)  
De toepassing dient in een hermetische zone verwijderd te worden daar het niet mogelijk is om het te verwijderen/vervangen zonder te beschadigen en het voorkomen van vezelverspreiding.

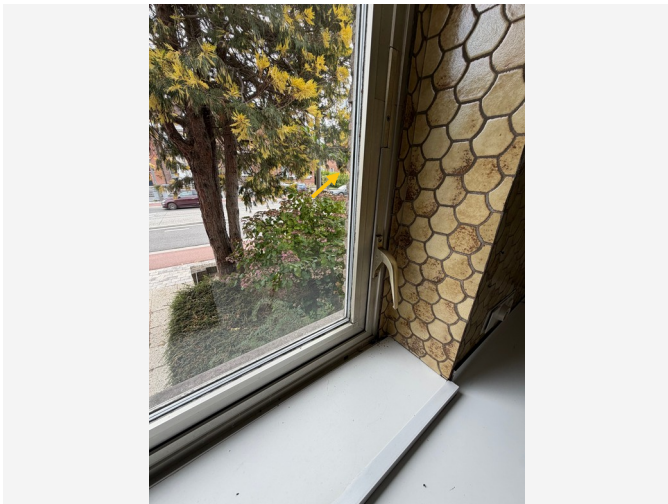
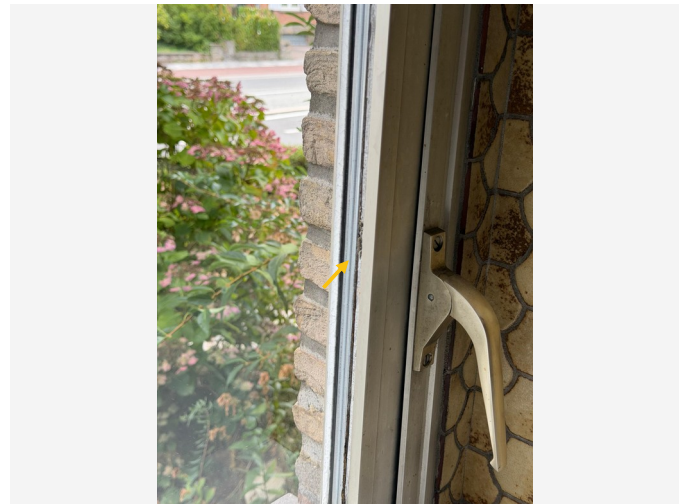
Het asbestmateriaal valt onder de mijlpaal van 2040.

Zorgvuldig beheren

| Eindbeoordeling materiaalrisico | Laag materiaalrisico en/of verlaagde kans op vezelvrijgave |

| Toestand van het materiaal | Licht beschadigd, licht verweerd. Intacte calciumsilicaatplaat of materiaal met categorie 3-gebondenheid |

| # | Type | Referentie | Resultaat |
|---|---|---|---|
| 2.1 | Puntmonster | MM11 | Chrysotiel |

| Beschrijving | KITRAAM TUSSEN GLAS EN PROFIEL |

- Zorg voor een veilig beheer. Vermijd het beschadigen van het asbestmateriaal. Controleer de toestand jaarlijks op wijzigingen.

- Eenvoudige handelingen: mag via doe-het-zelf of door werknemer(s) met opleidingsattest eenvoudige handelingen  
De toepassing is een hechtgebonden materiaal en kan via de doe-het-zelf methode verwijderd worden of door een werknemer met 8u opleiding met de nodige PBM-middelen (FFP3-mondmasker, handschoenen en Tyvek overall) rekening houdend met het Welzijnswet.

De toepassing wordt nat gehouden tijdens de verwijdering om stofvorming en verspreiding van vezels te vermijden. Onderdelen worden in hun geheel verwijderd, niet gebroken of gezaagd. Het is ten strengste verboden om werktuigen te gebruiken die stof genereren. Het materiaal wordt direct in gesloten asbestzakken of vaten verpakt en gelabeld. Afval altijd in een speciale asbestzak leggen en dubbel verpakken. Vervolgens laten ophalen of naar een asbestcontainer brengen. Indien u denkt dat u het niet zorgvuldig kan verwijderen kunt u beroep doen op een erkende asbestverwijderaar.

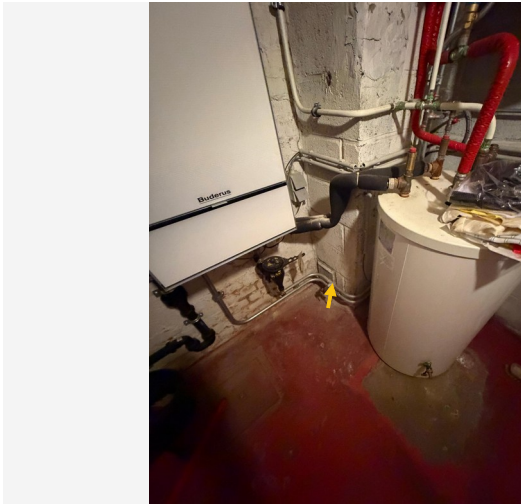
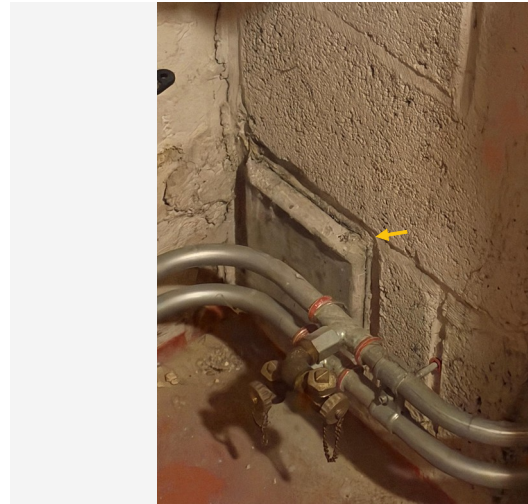
Het asbestmateriaal valt onder de mijlpaal van 2040.

Zorgvuldig beheren

| Eindbeoordeling materiaalrisico | Laag materiaalrisico en/of verlaagde kans op vezelvrijgave |

| Toestand van het materiaal | Licht beschadigd, licht verweerd. Intacte calciumsilicaatplaat of materiaal met categorie 3-gebondenheid |

| # | Type | Referentie | Resultaat |
|---|---|---|---|
| 3.1 | Puntmonster | MM10 | Chrysotiel |

| Beschrijving | ROETLUIK |

- Zorg voor een veilig beheer. Vermijd het beschadigen van het asbestmateriaal. Controleer de toestand jaarlijks op wijzigingen.

- Eenvoudige handelingen: mag via doe-het-zelf of door werknemer(s) met opleidingsattest eenvoudige handelingen  
De toepassing is een hechtgebonden materiaal en kan via de doe-het-zelf methode verwijderd worden of door een werknemer met 8u opleiding met de nodige PBM-middelen (FFP3-mondmasker, handschoenen en Tyvek overall) rekening houdend met het Welzijnswet.

De toepassing wordt nat gehouden tijdens de verwijdering om stofvorming en verspreiding van vezels te vermijden. Onderdelen worden in hun geheel verwijderd, niet gebroken of gezaagd. Het is ten strengste verboden om werktuigen te gebruiken die stof genereren. Het materiaal wordt direct in gesloten asbestzakken of vaten verpakt en gelabeld. Afval altijd in een speciale asbestzak leggen en dubbel verpakken. Vervolgens laten ophalen of naar een asbestcontainer brengen. Indien u denkt dat u het niet zorgvuldig kan verwijderen kunt u beroep doen op een erkende asbestverwijderaar.
