Asbestinventarisatetest

Olmenstraat 91, 1930 Zaventem

Attestnummer : 20230328-000298.000

Uitgegeven op : 28.03.2023

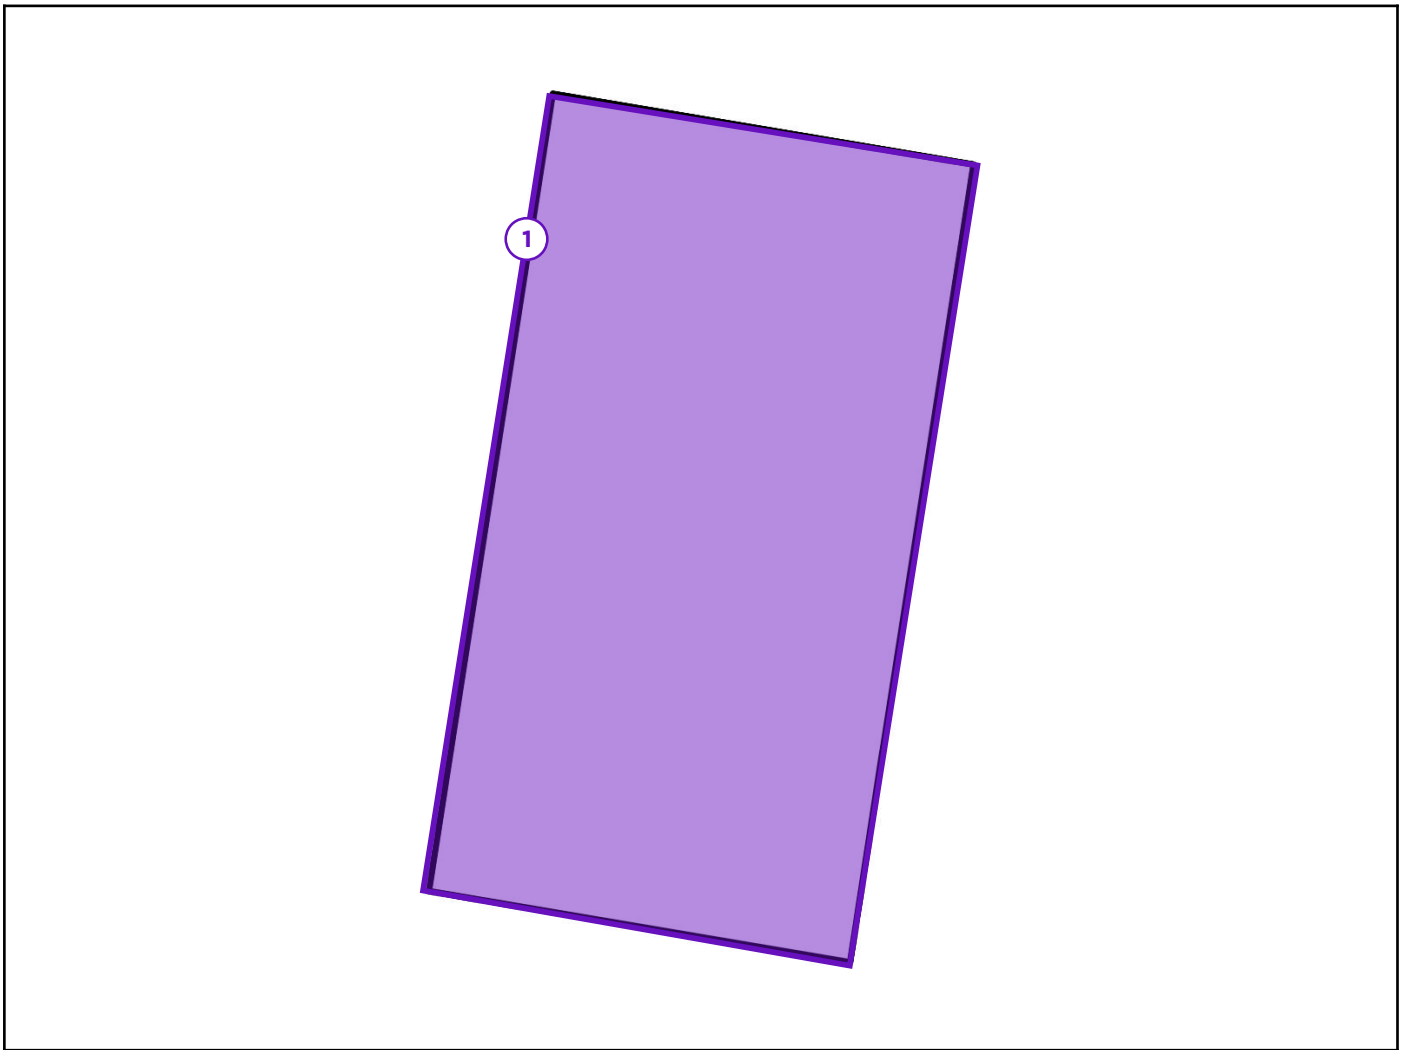
Plan 1.5: Hoofdgebouw plan

Beschrijving	Type	Actie
1. achter de valsplafond	Advies	-

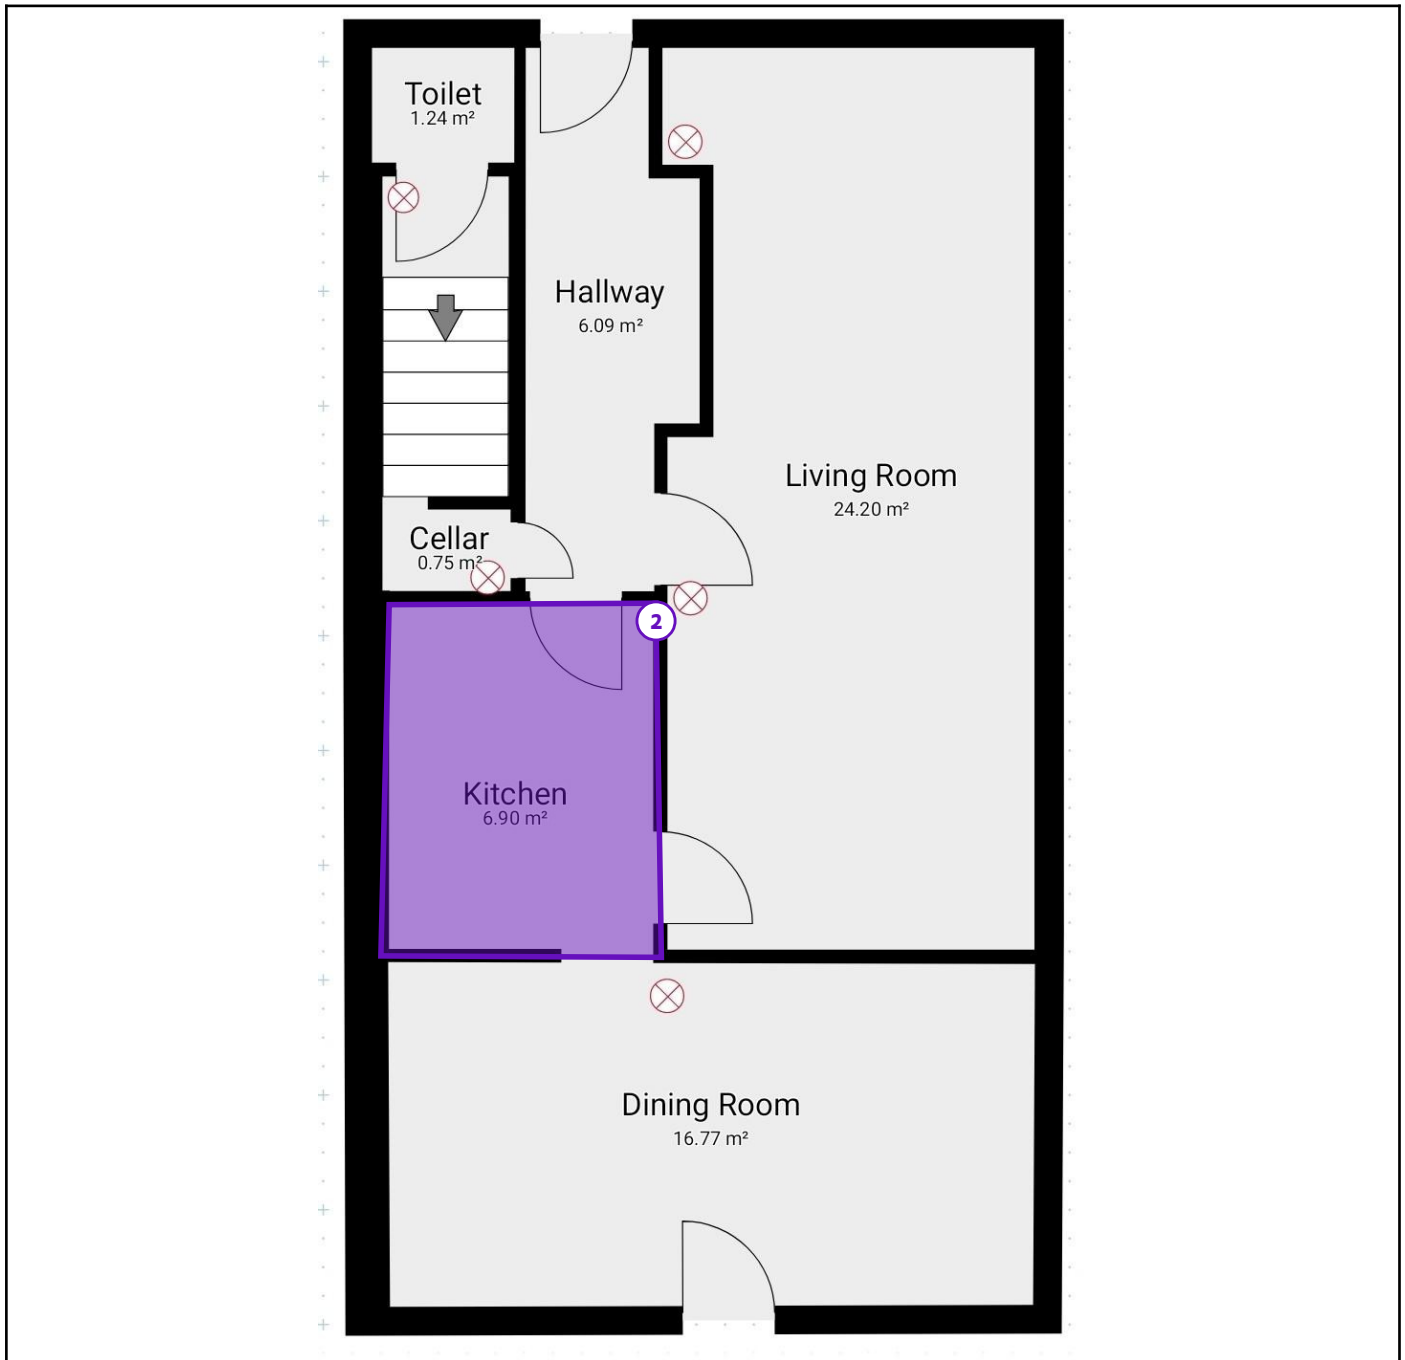
Plan 1.6: Screenshot_20230324_111542_magicplan

Beschrijving	Type	Actie
2. lijmlaag achter wandtegels	Advies	-

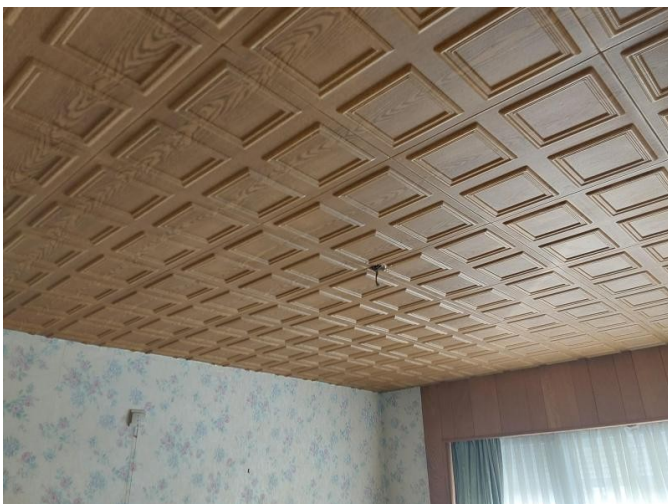
het is niet mogelijk om te zien wat achter de valsplafond aanwezig is zonder een destructieve onderzoek. er is een kans dat asbesthoudende platen aanwezig zijn.

Identificatiemethode	Redelijk vermoeden
Primaire drager	Plafond
(Asbest)materiaal	Plaat, paneel, tablet - Type Menuiserie
Bindmiddel	Cement
Gebondenheid bindmiddel	Hecht

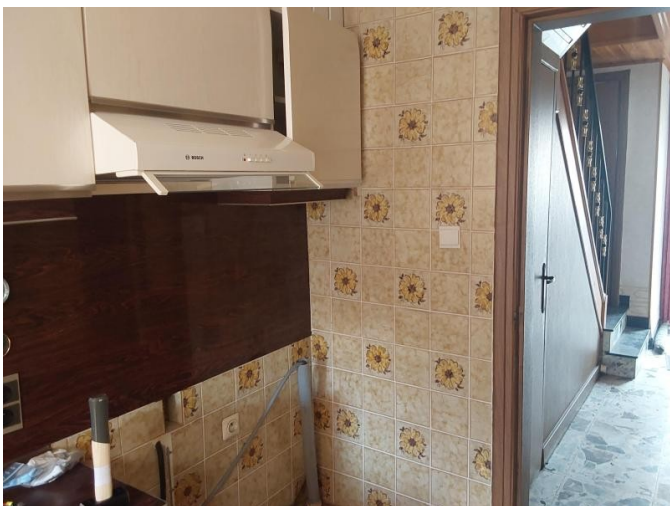
is een mogelijkheid dat zwartelijmlaag is aanwezig achter de wandtegels. een destructieve onderzoek is nodig voor verdere onderzoek

Identificatiemethode	Redelijk vermoeden
Primaire drager	Binnenwand
(Asbest)materiaal	In-situ afwerkingslagen - Lijmlaag
Bindmiddel	Lijm
Gebondenheid bindmiddel	Hecht

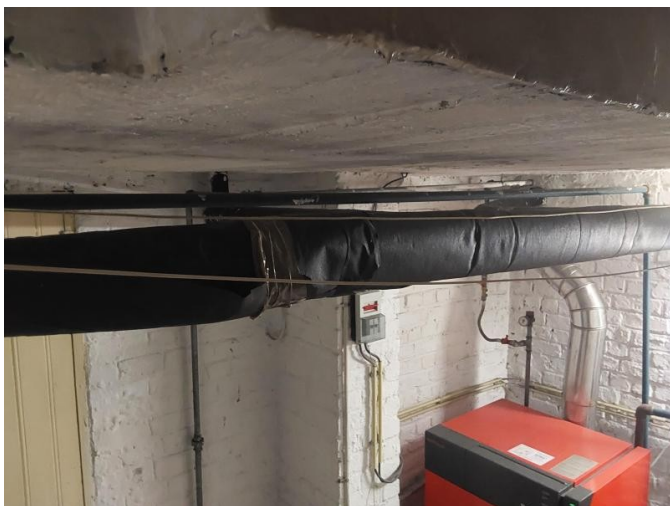
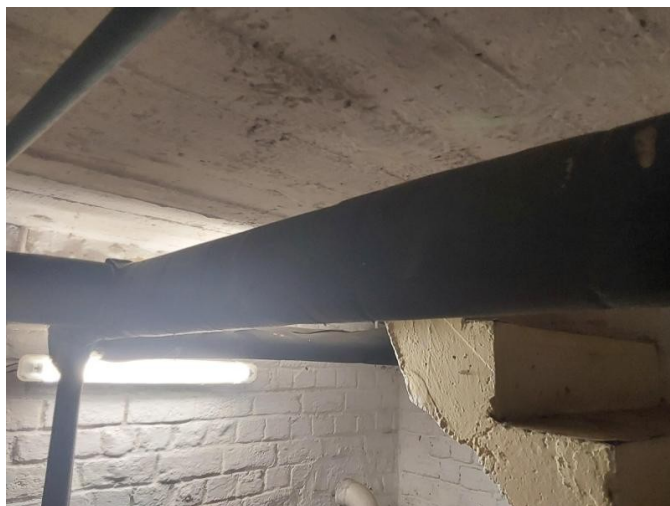
Geen asbest

#	Type	Referentie	Resultaat
3.1	Puntmonster	M11 Leidingisolatie	Geen asbest

Beschrijving	M11 Leidingisolatie
Omgeving	Binnen
Primaire drager	Ruimteverwarming
Bindmiddel van materiaal	Karton - papier - viltachtig

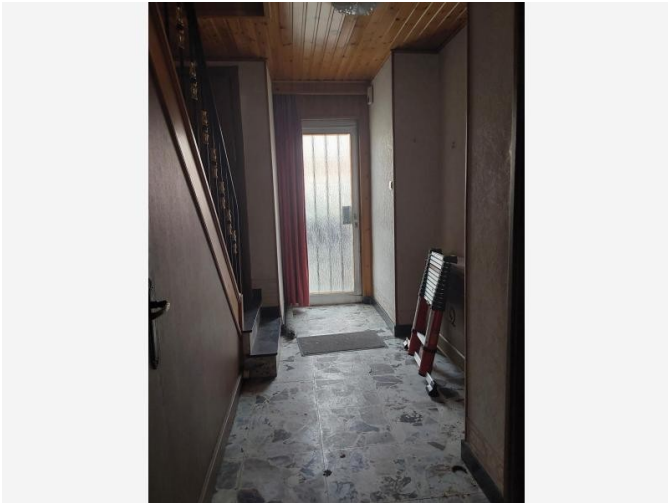
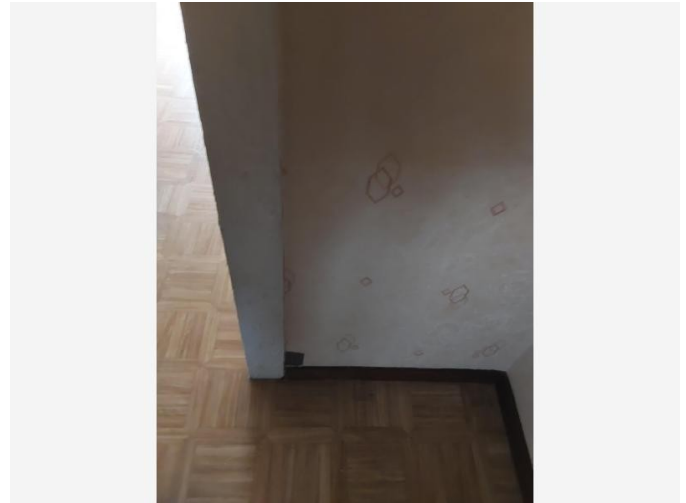
Geen asbest

#	Type	Referentie	Resultaat
4.1	Mengmonster	M01 pleistermuur	Geen asbest

Beschrijving	M01 pleistermuur
Omgeving	Binnen
Primaire drager	Binnenwand
Bindmiddel van materiaal	Gips - kalk

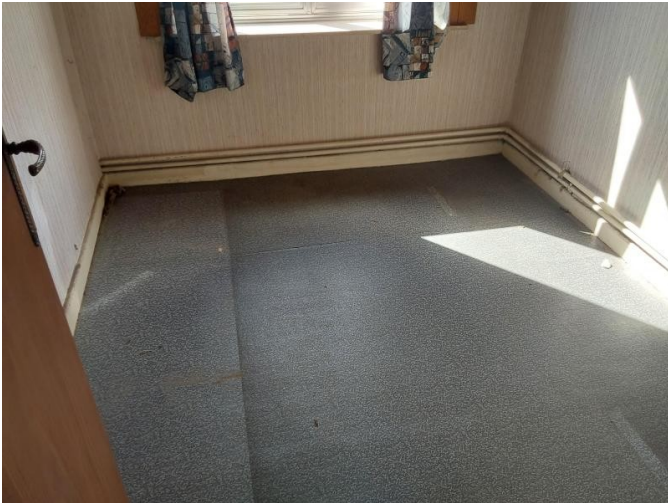
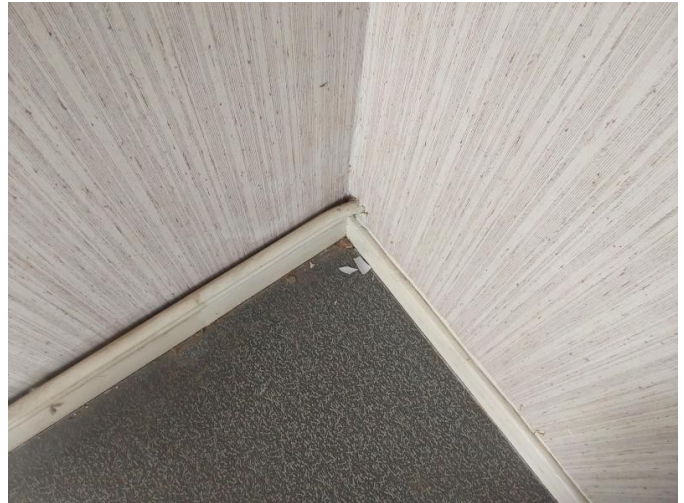
Fiche 5: M03A Vinylvloer

Geen asbest

#	Type	Referentie	Resultaat
5.1	Puntmonster	M03A Vinylvloer	Geen asbest

Beschrijving	M03A Vinylvloer
Omgeving	Binnen
Primaire drager	Vloer
Bindmiddel van materiaal	Cement

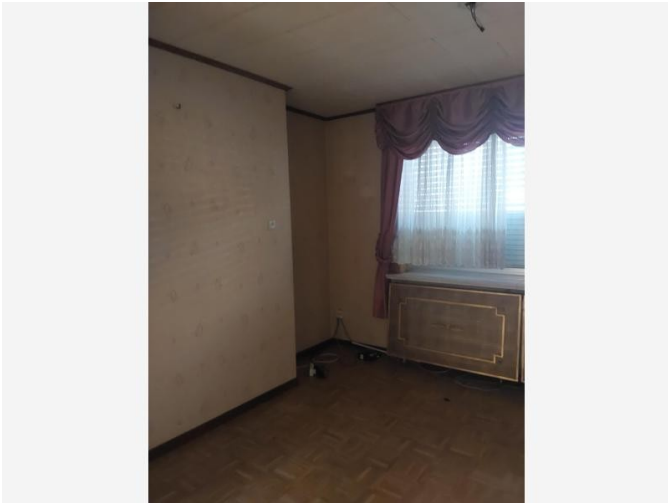
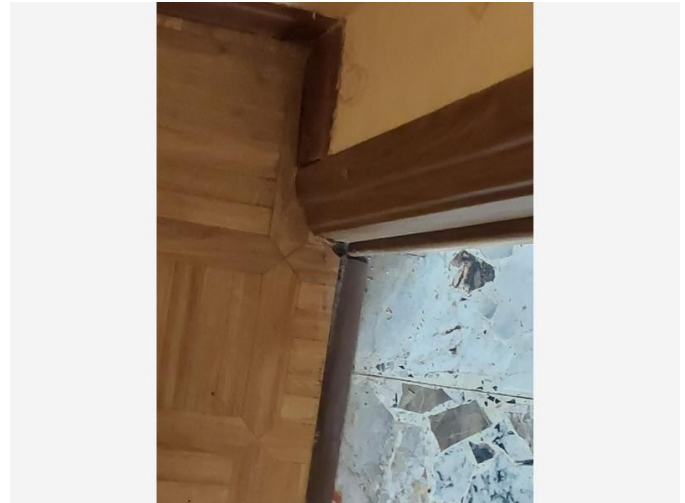
Geen asbest

#	Type	Referentie	Resultaat
6.1	Puntmonster	M03 Vinylvloer	Geen asbest

Beschrijving	M03 Vinylvloer
Omgeving	Binnen
Primaire drager	Vloer
Bindmiddel van materiaal	Cement

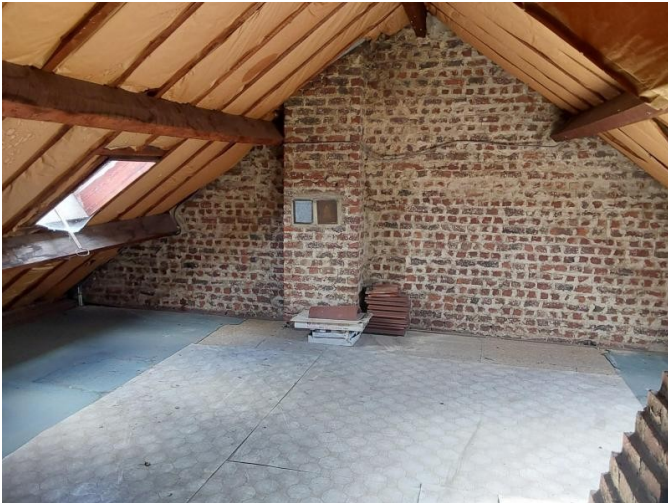
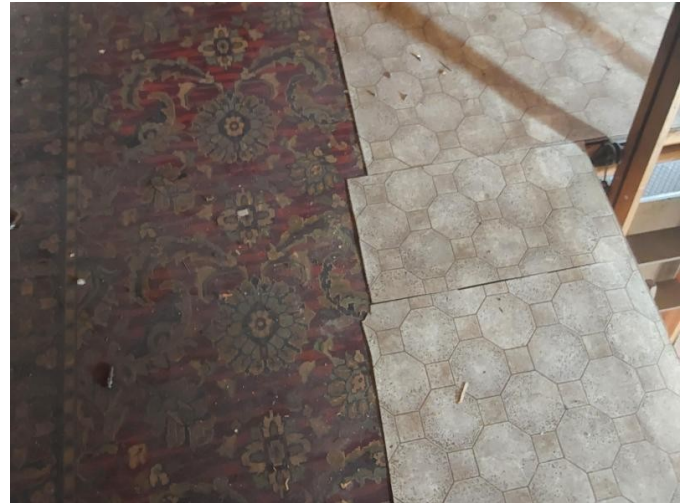
Fiche 7: M03B Vinylvloer

Geen asbest

#	Type	Referentie	Resultaat
7.1	Puntmonster	M03B Vinylvloer	Geen asbest

Beschrijving	M03B Vinylvloer
Omgeving	Binnen
Primaire drager	Vloer
Bindmiddel van materiaal	Cement

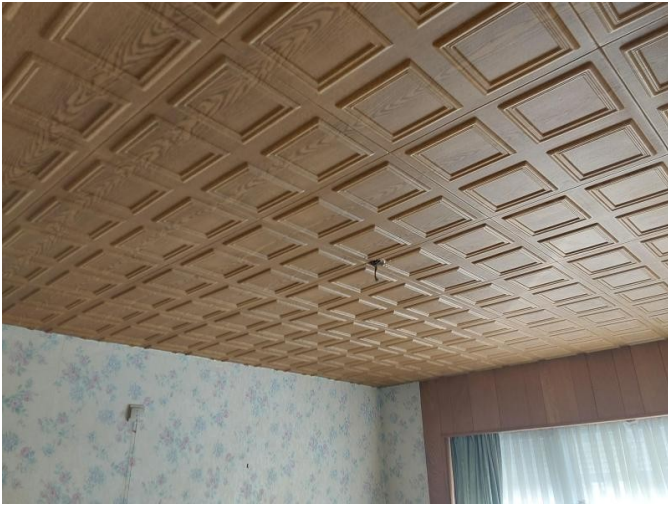
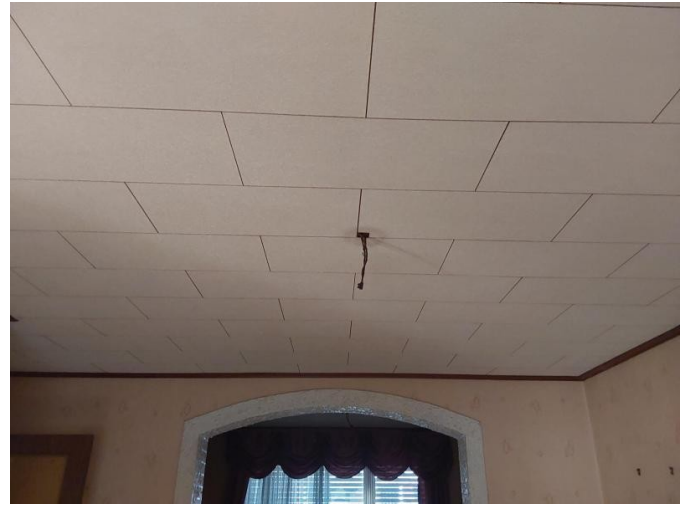
Fiche 8: plafond

Geen asbest

Beschrijving	plafond
Omgeving	Binnen
Identificatiemethode	Vaststelling zonder monsternamen
Destructieve handeling voor identificatie	Nee
