Asbestinventarisatetest

Medekensstraat 11, 1933 Zaventem

Attestnummer : 20230613-000198.000

Uitgegeven op : 13.06.2023

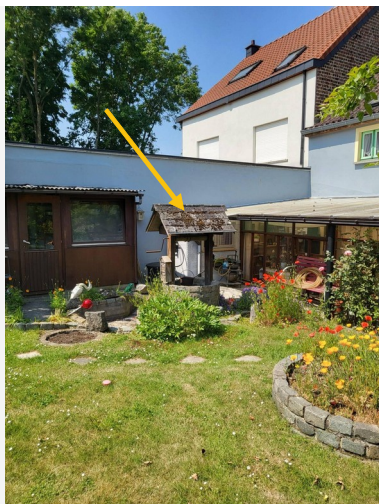
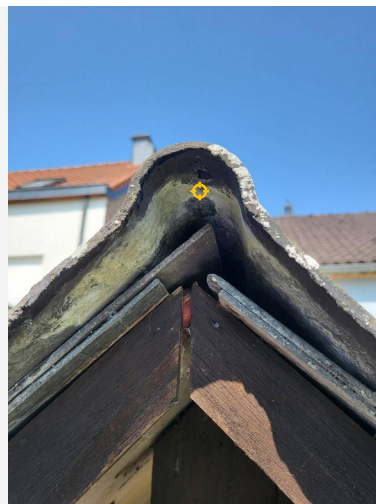
Het asbestmateriaal valt onder de mijlpaal van 2034.

Eindbeoordeling materiaalrisico	Verhoogd materiaalrisico en/of verhoogde kans op vezelvrijgave
---------------------------------	--

Gebondenheid	Categorie 1: hechtgebonden in oorsprong
Asbestsoort (vezeltype)	Amfibool aanwezig, uitgezonderd crocidoliet
Asbestconcentratie	Laag (< 50%)
Afschermingsgraad van het gehele materiaal	Geheel of deels vrij aan de buitenlucht
Toestand van het materiaal	Matig beschadigd, matig verweerd

#	Type	Referentie	Resultaat
1.1	Puntmonster	MM4	Amosiet, Chrysotiel

Beschrijving	Leien - waterput
Omgeving	Buiten
Primaire drager	Schuin dak
Asbestmateriaal	Dak- en gevelbekleding - Lei, shingle
Bindmiddel van asbestmateriaal	Cement
Gebondenheid op basis van bindmiddel	Hecht

Verwijderen

- Zorg voor een veilig beheer. Vermijd het beschadigen van het asbestmateriaal. Controleer de toestand jaarlijks op wijzigingen.
- Verwijder dit asbestmateriaal zo snel mogelijk. Volg de toestand goed op.
- Hemelwater dat afspoelt van asbestcement daken of gevels kan asbestdeeltjes bevatten. Gebruik het enkel voor gesloten circuits (bv. spoelen toiletten). Reinig na het vervangen van het dak of de gevel de dakgoten en regenwaterput of -ton om asbesthoudend sediment of slib te verwijderen

- Eenvoudige handelingen: mag via doe-het-zelf of door werknemer(s) met opleidingsattest eenvoudige handelingen aangezien dit makkelijk bereikbaar is + beperkte hoeveelheid, kan dit eenvoudig verwijderd worden mits het nemen van de nodige voorzorgsmaatregelen.

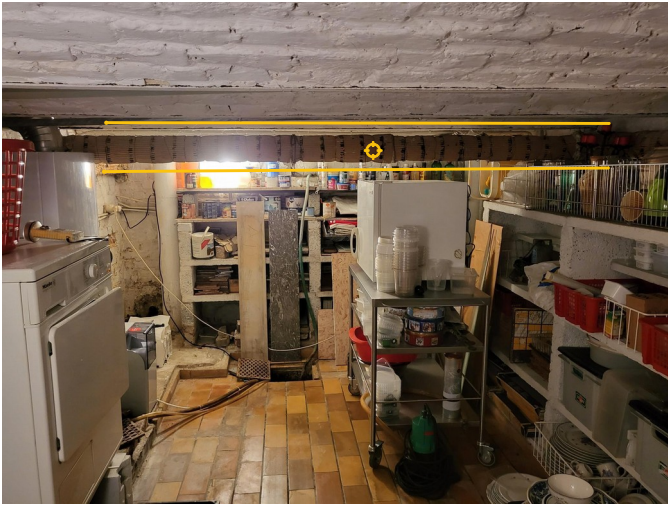
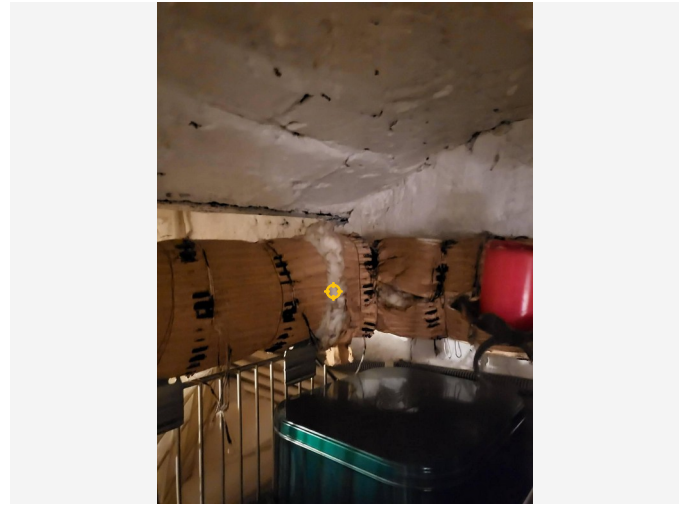
Fiche 2: Leidingisolatie - kelder

Geen asbest

#	Type	Referentie	Resultaat
2.1	Mengmonster	MM2	Geen asbest

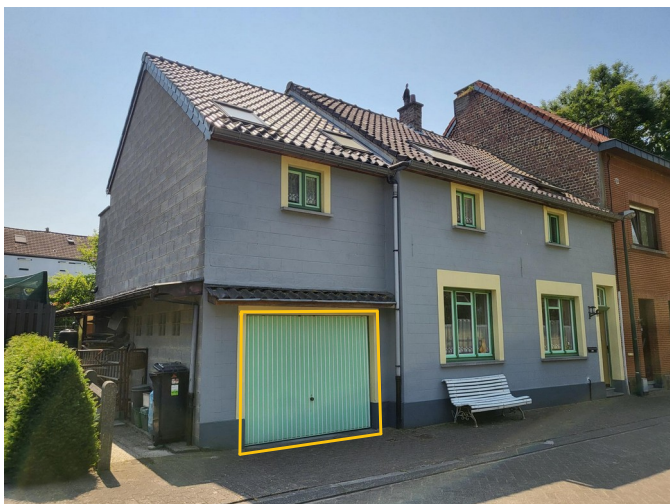
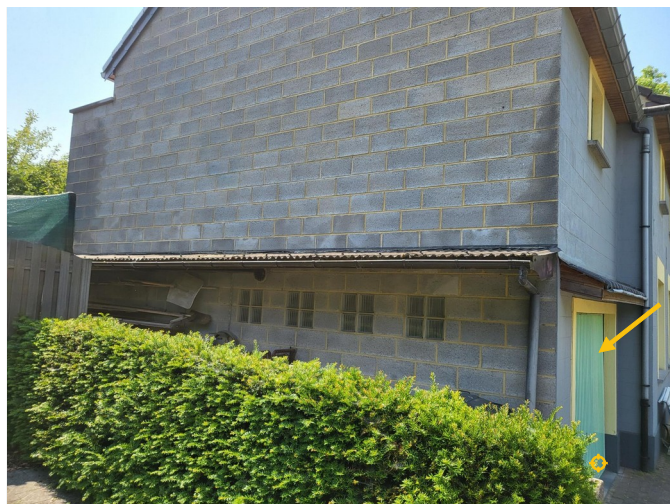
Fiche 3: RF-platen - binnenkant garagepoort

Geen asbest

#	Type	Referentie	Resultaat
3.1	Puntmonster	MM3	Geen asbest

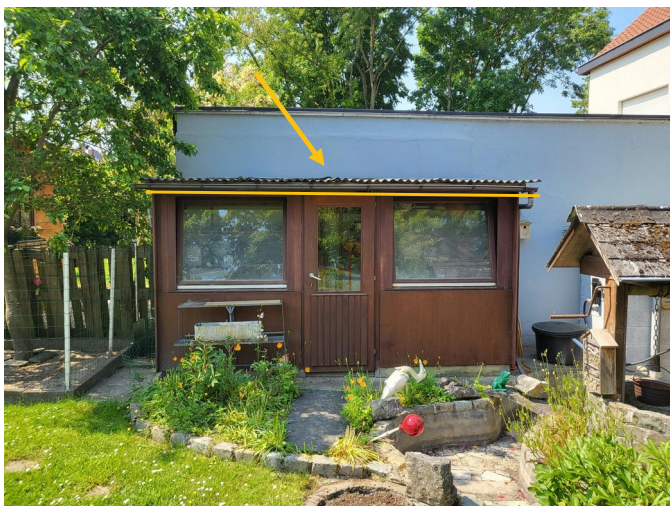
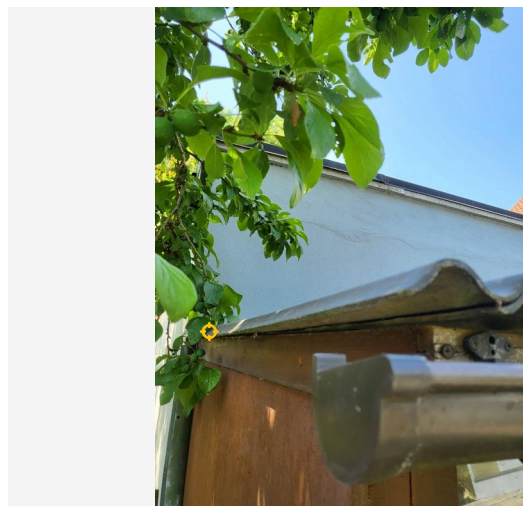
Geen asbest

#	Type	Referentie	Resultaat
4.1	Puntmonster	MM5	Geen asbest

Beschrijving	Golfplaten - tuinhuis
Omgeving	Grenst aan binnen- en buitenlucht
Primaire drager	Schuin dak
Bindmiddel van materiaal	Cement

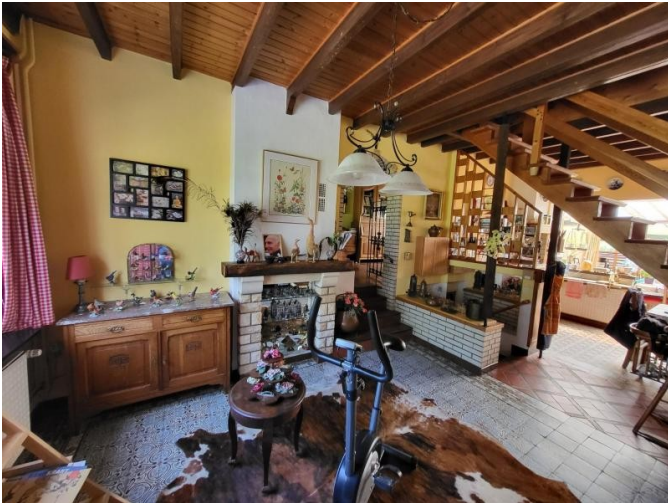
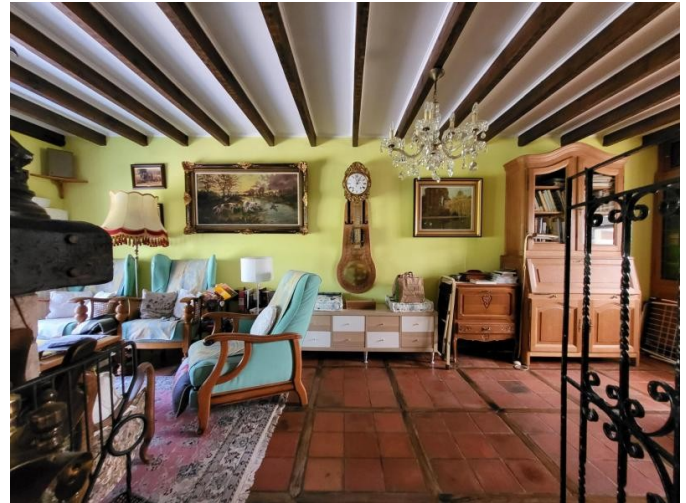
Fiche 5: Pleister - binnenwanden

Geen asbest

#	Type	Referentie	Resultaat
5.1	Mengmonster	MM6	Geen asbest

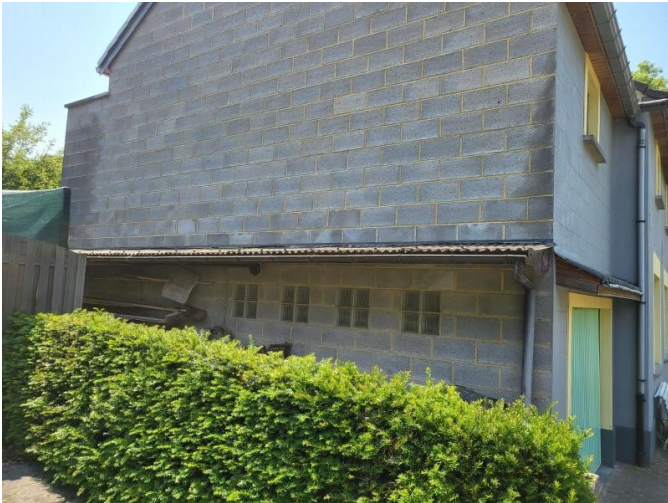
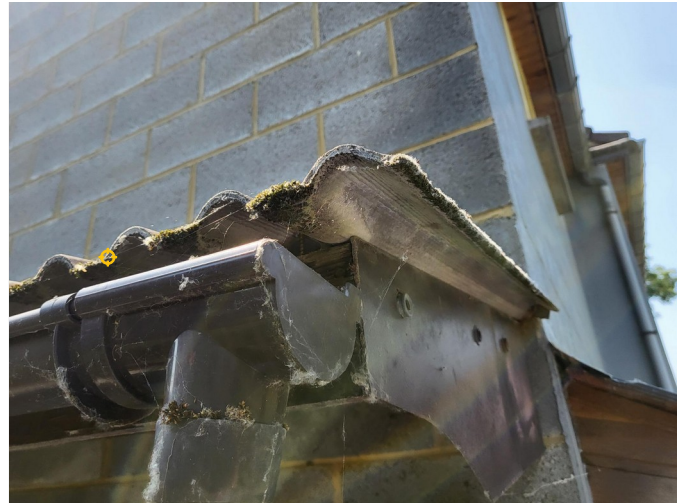
Fiche 6: Golfpaten - zijgevel links

Geen asbest

#	Type	Referentie	Resultaat
6.1	Puntmonster	MM1	Geen asbest
