Asbestinventarisatetest

Blerebergstraat 39, 3390 Tielt-Winge

Attestnummer : 20240314-000250.000

Uitgegeven op : 14.03.2024

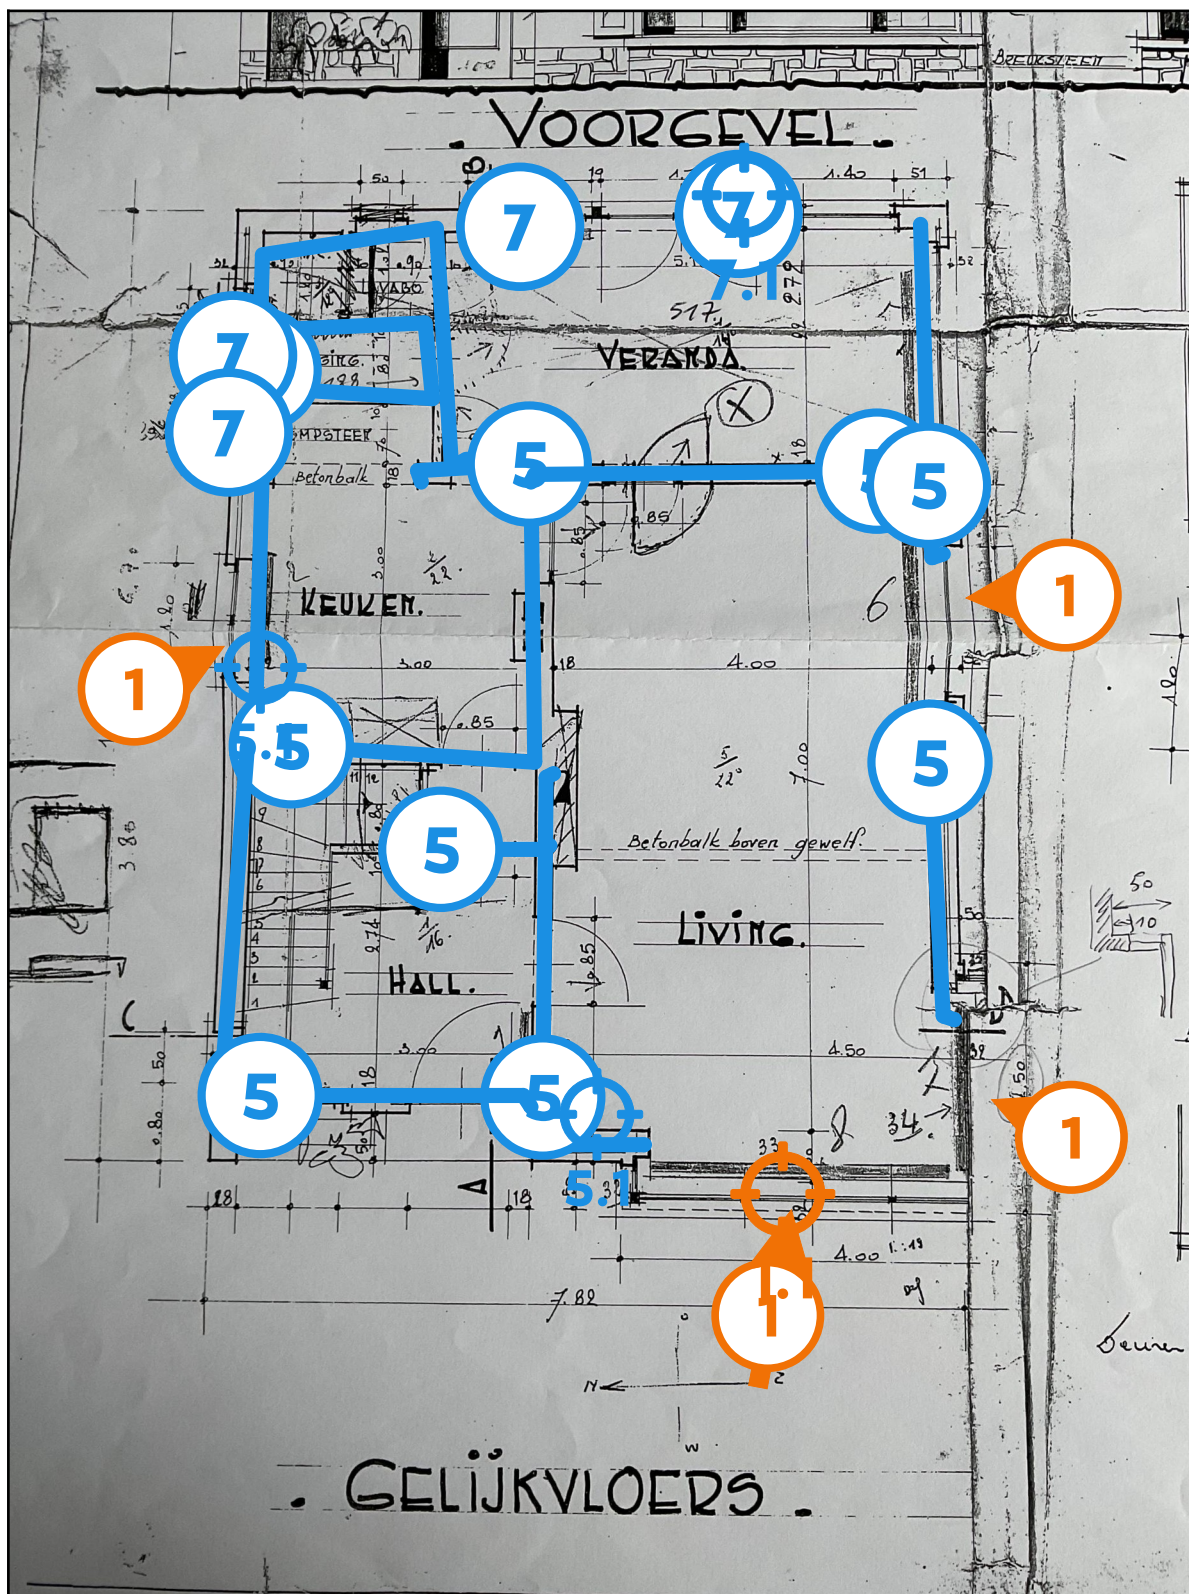
Plan 1.1: Plan 1 glkvl

1. Mastiek ramen	Asbestmateriaal	Verwijderen
1.1 Code: 1.00	Puntmonster	-
5. Pleisterwerk wanden	Geen asbest	-
5.1 Code: 0.01	Mengmonster	-
7. Stopverf	Geen asbest	-
7.1 Code: 2.00	Puntmonster	-

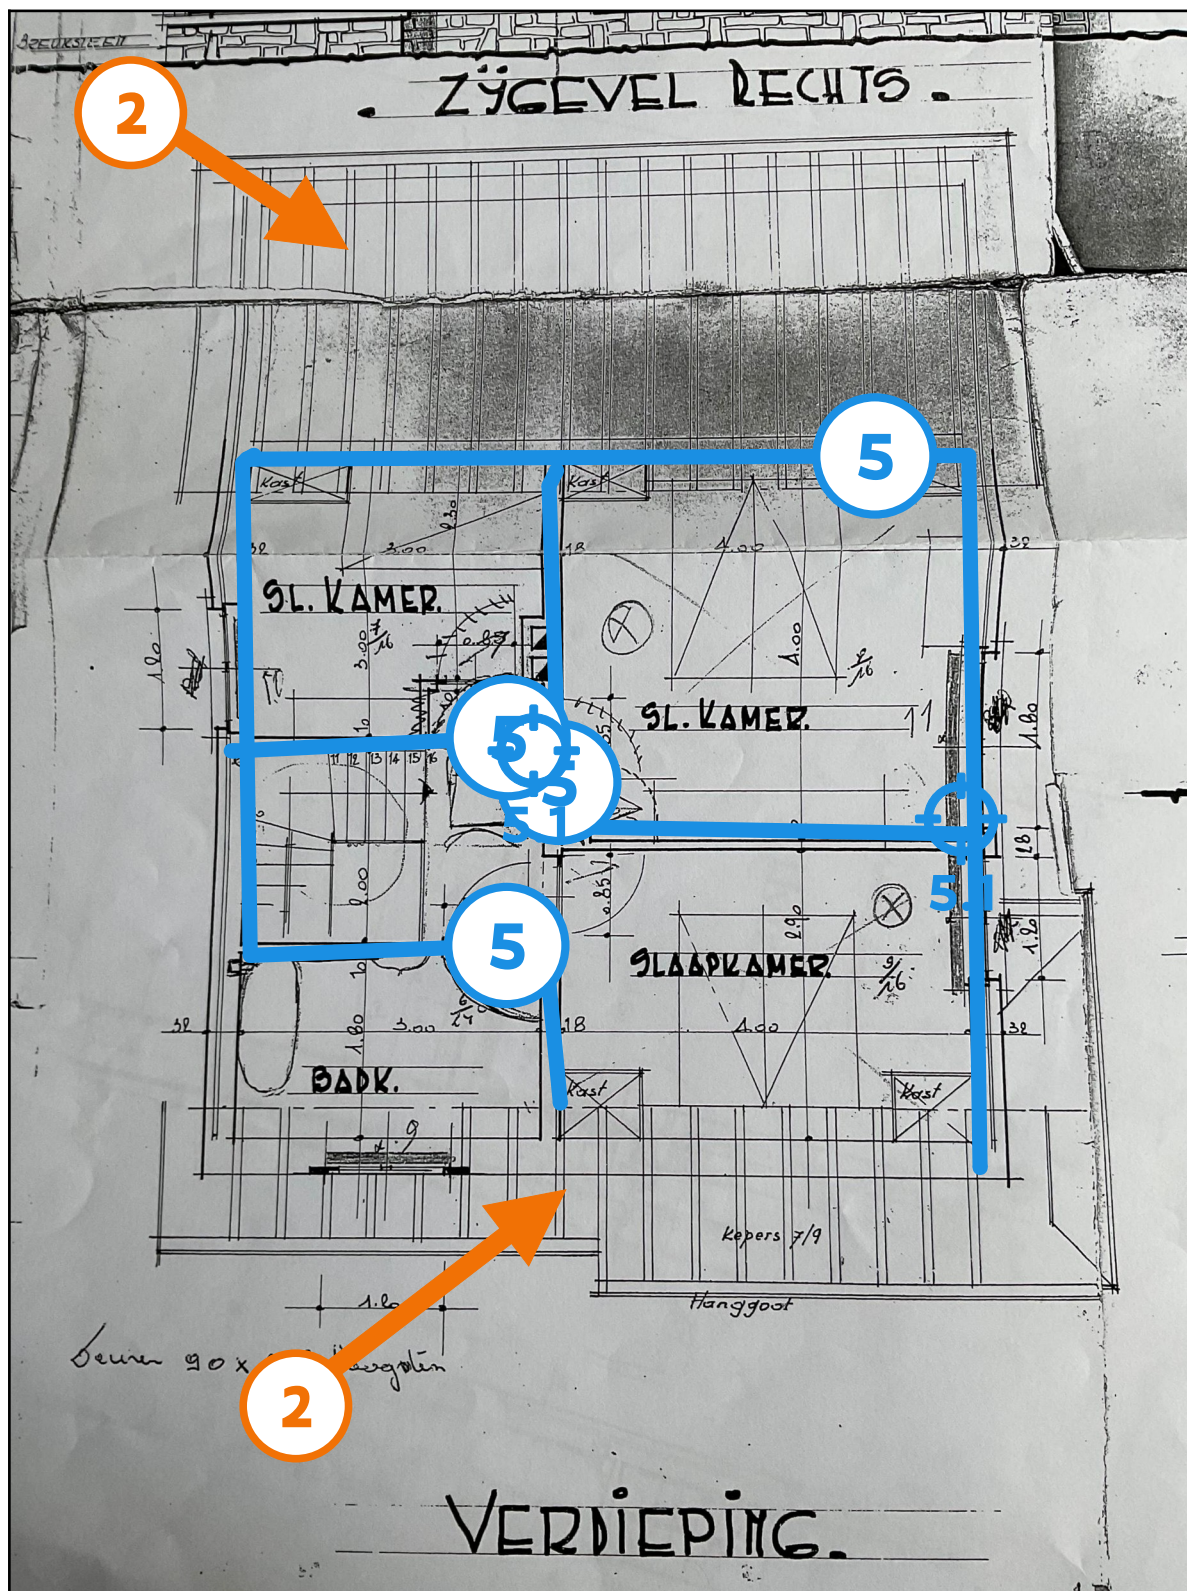
Plan 1.3: Plan 3 1ste ver.

2. Leien dak	Asbestmateriaal	Verwijderen
5. Pleisterwerk wanden	Geen asbest	-
5.1 Code: 0.01	Mengmonster	-

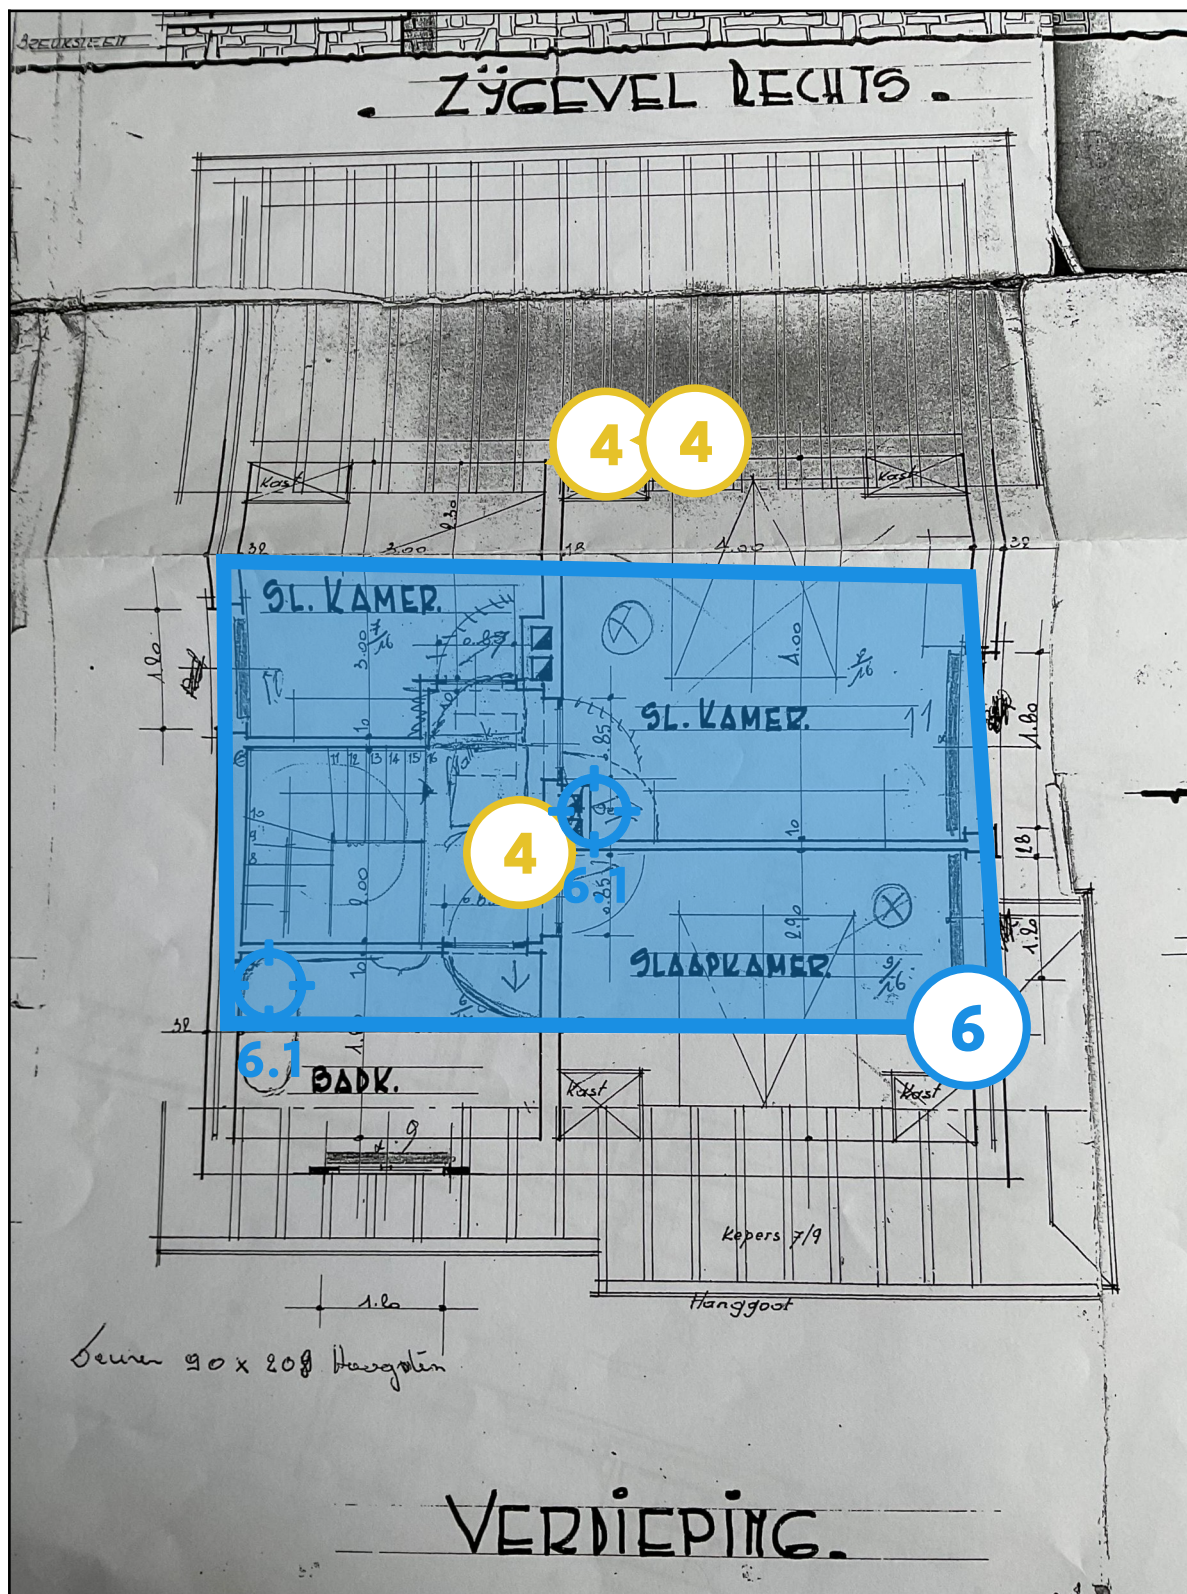
Plan 1.4: Plan 4 1ste verd

4. Bakeliet	Asbestmateriaal	Zorgvuldig beheren
6. Pleisterwerk plafond	Geen asbest	-
6.1 Code: 0.02	Mengmonster	-

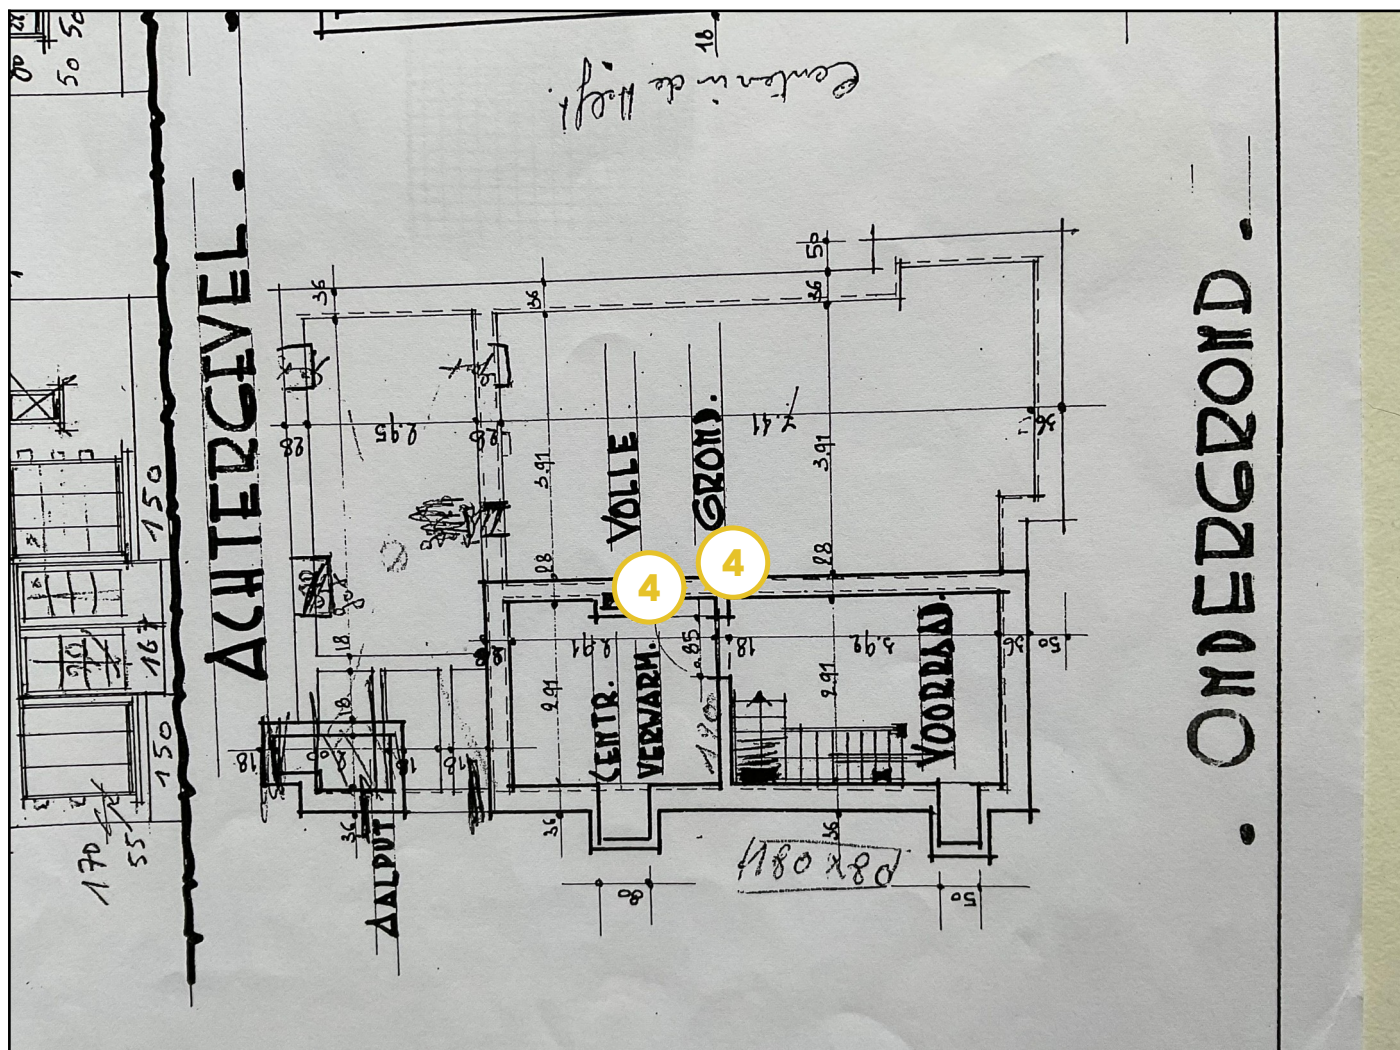
Plan 1.5: Plan 5 kelder

Beschrijving	Type	Actie
4. Bakeliet	Asbestmateriaal	Zorgvuldig beheren

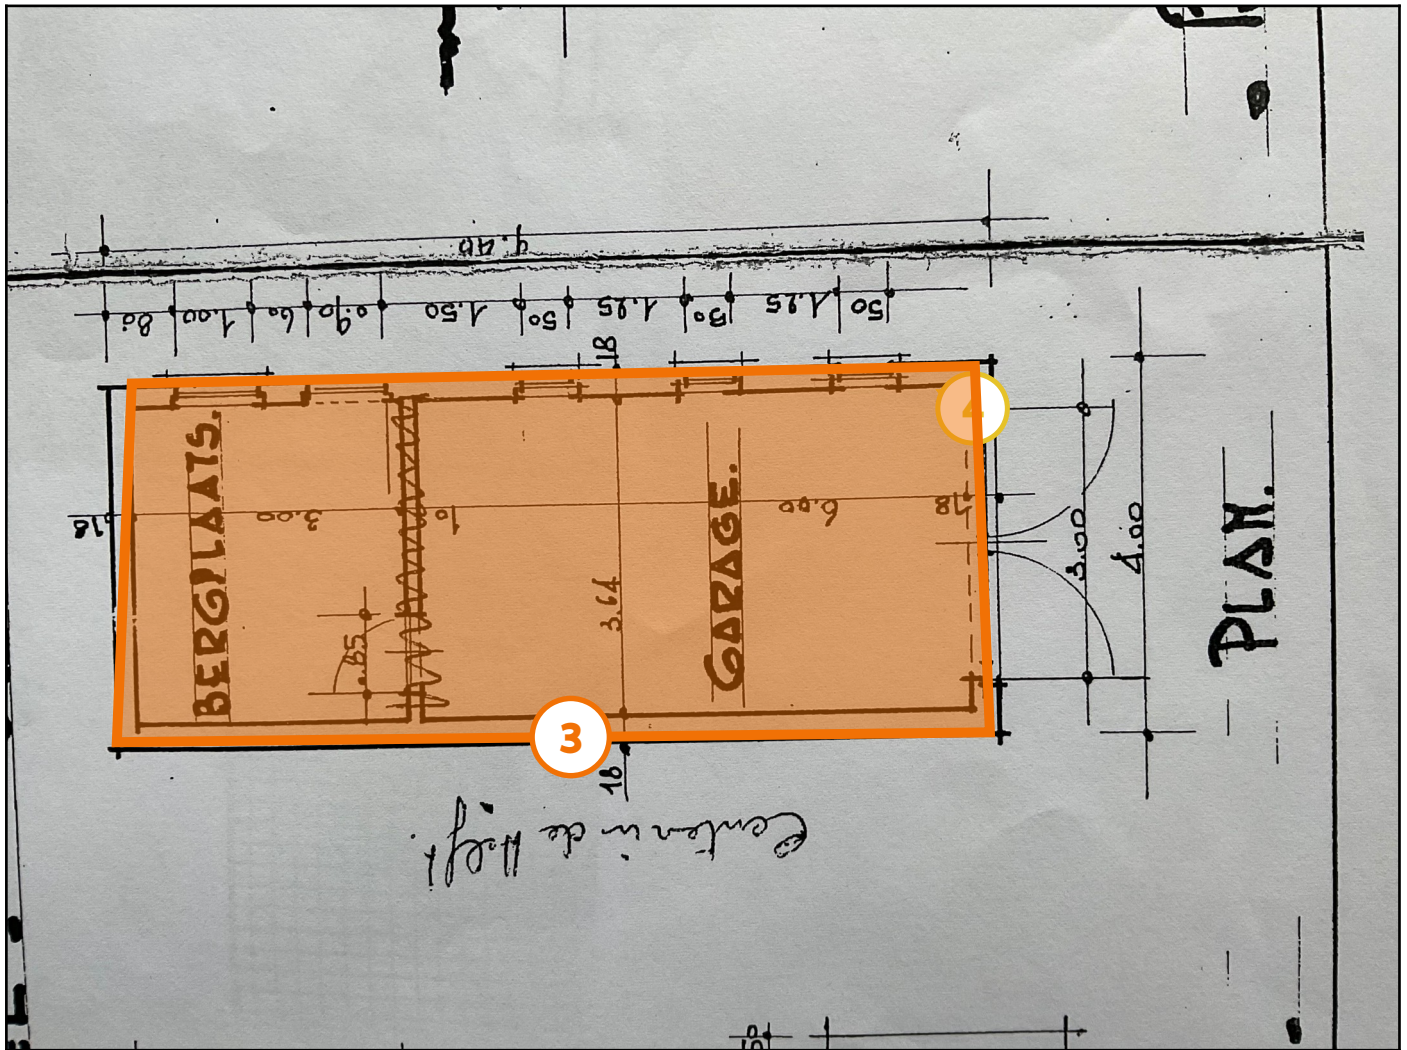
Plan 2.1: Garage

Beschrijving	Type	Actie
3. Golfplaten	Asbestmateriaal	Verwijderen
4. Bakeliet	Asbestmateriaal	Zorgvuldig beheren

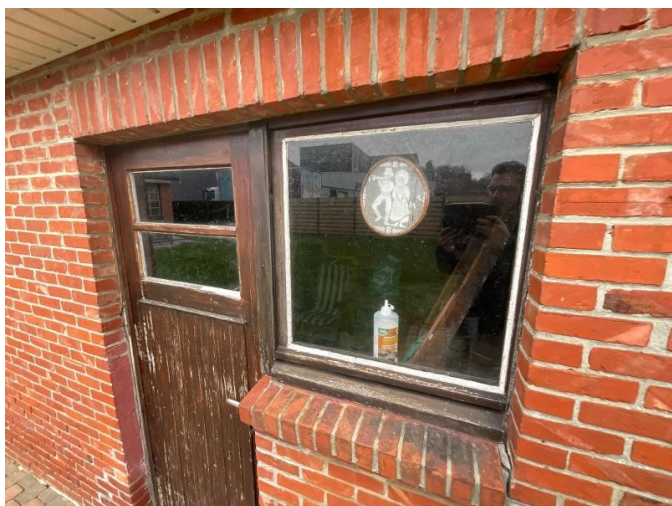
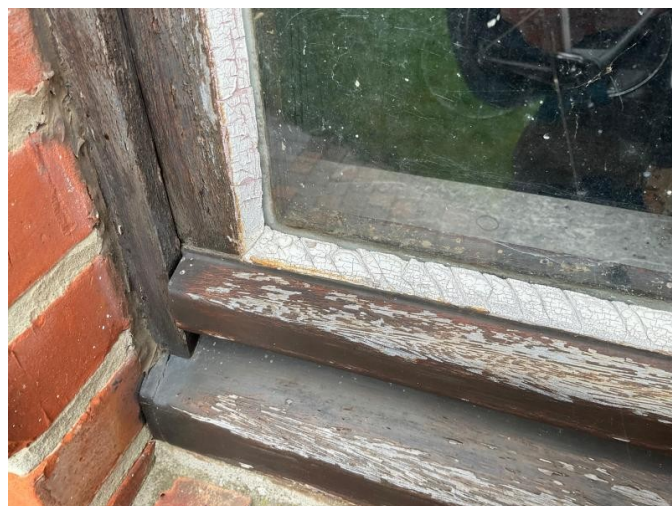
Het asbestmateriaal valt onder de mijlpaal van 2040.

Eindbeoordeling materiaalrisico	Verhoogd materiaalrisico en/of verhoogde kans op vezelvrijgave
---------------------------------	--

Gebondenheid	Categorie 1: hechtgebonden in oorsprong
Asbestsoort (vezeltype)	Alleen chrysotiel
Asbestconcentratie	Laag (< 50%)
Afschermingsgraad van het gehele materiaal	Geheel of deels vrij aan de buitenlucht
Toestand van het materiaal	Matig beschadigd, matig verweerd

#	Type	Referentie	Resultaat
1.1	Puntmonster	1.00	Chrysotiel

Beschrijving	Mastiek ramen
Omgeving	Buiten
Primaire drager	Wand buitenschil
Asbestmateriaal	In-situ afwerkingslagen - Pasta, stopverf, voegsel, stopsel, vulsel, mastiek, kitten, ...
Bindmiddel van asbestmateriaal	Kitten, mastiek, pasta
Gebondenheid op basis van bindmiddel	Hecht
Hoeveelheid (gewicht - aantal)	• 1,00 kg - 1 stuk

Verwijderen

- Zorg voor een veilig beheer. Vermijd het beschadigen van het asbestmateriaal. Controleer de toestand jaarlijks op wijzigingen.

- Eenvoudige handelingen: mag via doe-het-zelf of door werknemer(s) met opleidingsattest eenvoudige handelingen
Verwijder de ramen in zijn geheel.

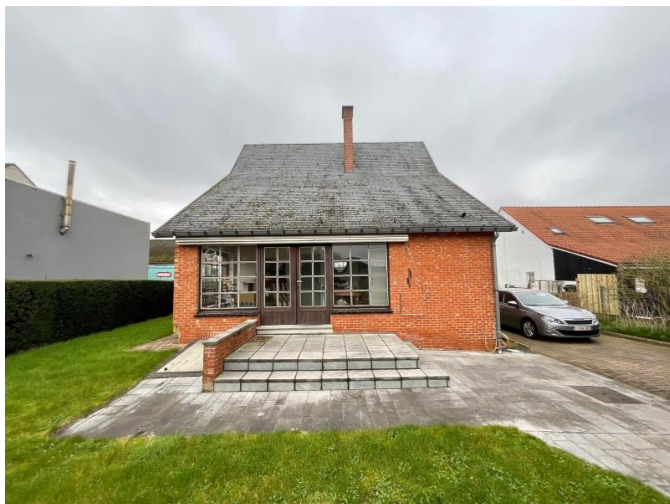
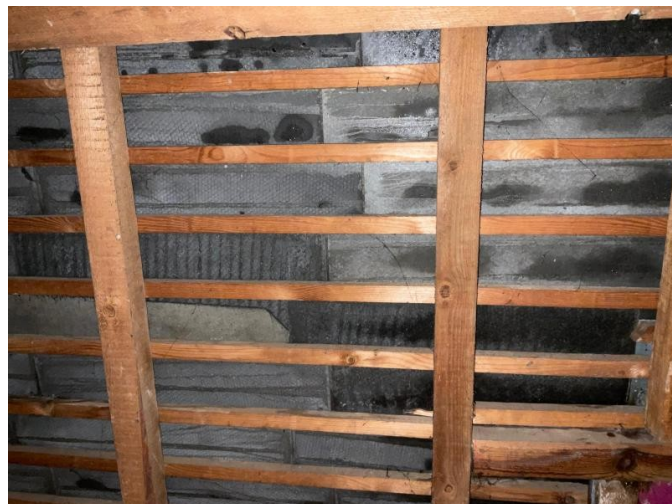
Het asbestmateriaal valt onder de mijlpaal van 2034.

Eindbeoordeling materiaalrisico	Verhoogd materiaalrisico en/of verhoogde kans op vezelvrijgave
---------------------------------	--

Gebondenheid	Categorie 1: hechtgebonden in oorsprong
Asbestsoort (vezeltype)	Crocidoliet aanwezig
Asbestconcentratie	Laag (< 50%)
Afschermingsgraad van het gehele materiaal	Geheel of deels vrij aan de buitenlucht
Toestand van het materiaal	Matig beschadigd, matig verweerd

Beschrijving	Leien dak
Omgeving	Grenst aan binnen- en buitenlucht
Primaire drager	Schuin dak
Asbestmateriaal	Dak- en gevelbekleding - Lei, shingle
Bindmiddel van asbestmateriaal	Cement
Gebondenheid op basis van bindmiddel	Hecht
Hoeveelheid (oppervlakte - aantal)	<ul style="list-style-type: none">• 150,00 m² - 1 stuk
Totale oppervlakte	150,00 m ²
Eenvoudig bereikbaar	Ja
Bevestigingswijze	<ul style="list-style-type: none">• Geklemd
Identificatiemethode	Vaststelling zonder monsternamen

Verwijderen

- Zorg voor een veilig beheer. Vermijd het beschadigen van het asbestmateriaal. Controleer de toestand jaarlijks op wijzigingen.

- Eenvoudige handelingen: mag via doe-het-zelf of door werknemer(s) met opleidingsattest eenvoudige handelingen
De leien zijn eenvoudig te verwijderen. Vermijd het breken of beschadigen van de toepassing en draag persoonlijke beschermingsmiddelen bij de verwijdering van de toepassing.

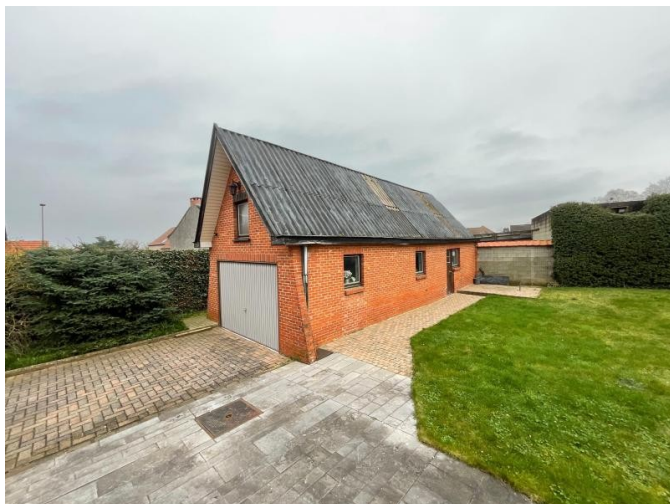
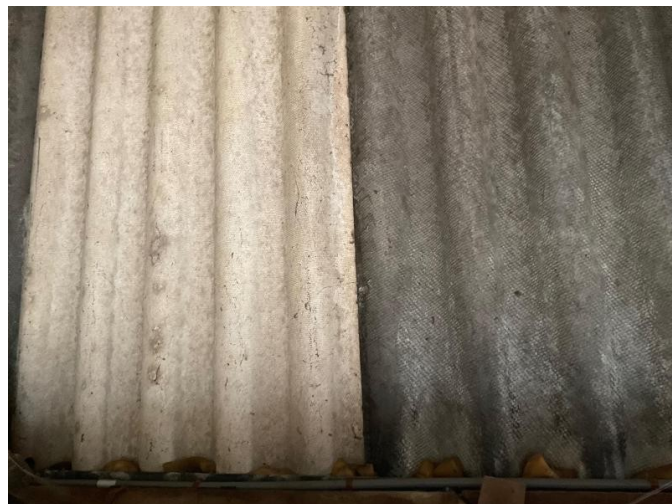
Het asbestmateriaal valt onder de mijlpaal van 2034.

Eindbeoordeling materiaalrisico	Verhoogd materiaalrisico en/of verhoogde kans op vezelvrijgave
---------------------------------	--

Gebondenheid	Categorie 1: hechtgebonden in oorsprong
Asbestsoort (vezeltype)	Crocidoliet aanwezig
Asbestconcentratie	Laag (< 50%)
Afschermingsgraad van het gehele materiaal	Geheel of deels vrij aan de buitenlucht
Toestand van het materiaal	Matig beschadigd, matig verweerd

Beschrijving	Golfplaten
Omgeving	Grenst aan binnen- en buitenlucht
Primaire drager	Schuin dak
Asbestmateriaal	Dak- en gevelbekleding - Golfplaat
Bindmiddel van asbestmateriaal	Cement
Gebondenheid op basis van bindmiddel	Hecht
Hoeveelheid (oppervlakte - aantal)	<ul style="list-style-type: none">• 40,00 m² - 1 stuk
Totale oppervlakte	40,00 m ²
Eenvoudig bereikbaar	Ja
Bevestigingswijze	<ul style="list-style-type: none">• Geschroefd
Identificatiemethode	Vaststelling zonder monsternamen

Verwijderen

- Zorg voor een veilig beheer. Vermijd het beschadigen van het asbestmateriaal. Controleer de toestand jaarlijks op wijzigingen.

- Eenvoudige handelingen: mag via doe-het-zelf of door werknemer(s) met opleidingsattest eenvoudige handelingen
De golfplaten zijn eenvoudig te verwijderen. Vermijd het breken of beschadigen van de toepassing en draag persoonlijke beschermingsmiddelen bij de verwijdering van de toepassing.

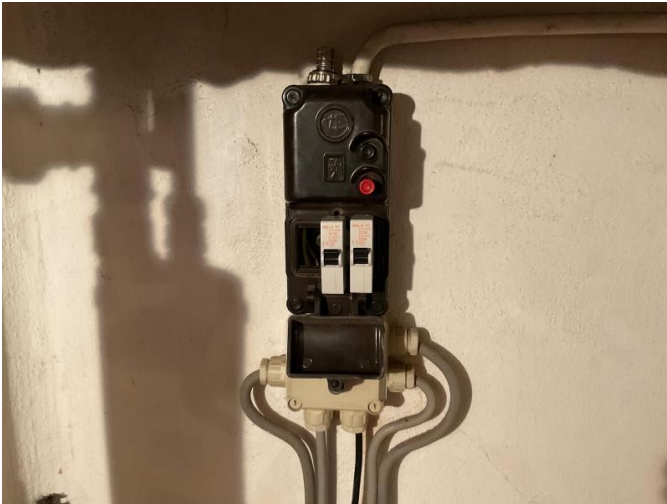
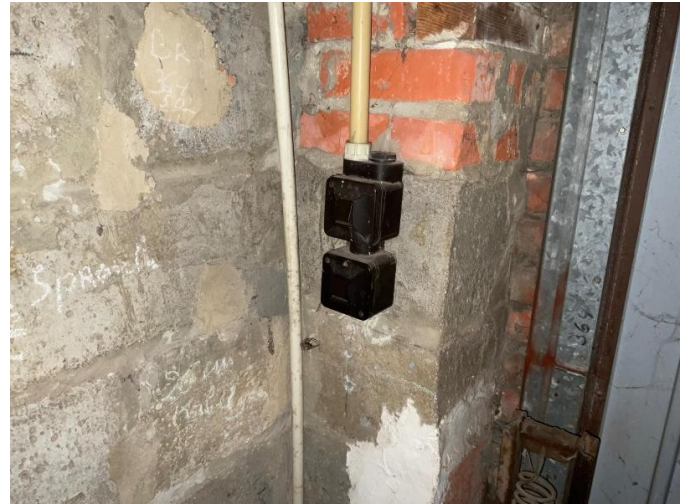
Het asbestmateriaal valt onder de mijlpaal van 2040.

Eindbeoordeling materiaalrisico	Zeer laag materiaalrisico en/of zeer lage kans op vezelvrijgave
---------------------------------	---

Gebondenheid	Categorie 1: hechtgebonden in oorsprong
Asbestsoort (vezeltype)	Alleen chrysotiel
Asbestconcentratie	Laag (< 50%)
Afschermingsgraad van het gehele materiaal	Geheel of deels (ook) vrij aan de binnenlucht
Toestand van het materiaal	Onbeschadigd, niet verweerd

Beschrijving	Bakeliet
Omgeving	Binnen
Primaire drager	Binnenwand
Asbestmateriaal	Plaat, paneel, tablet - Type Bakeliet
Bindmiddel van asbestmateriaal	Kunststof of -hars
Gebondenheid op basis van bindmiddel	Hecht
Hoeveelheid (oppervlakte - dikte - aantal)	• 0,50 m ² - 1,00 cm - 1 stuk
Totaal volume	0,005 m ³
Eenvoudig bereikbaar	Ja
Bevestigingswijze	• Geschroefd

Zorgvuldig beheren

- Zorg voor een veilig beheer. Vermijd het beschadigen van het asbestmateriaal. Controleer de toestand jaarlijks op wijzigingen.

- Eenvoudige handelingen: mag via doe-het-zelf of door werknemer(s) met opleidingsattest eenvoudige handelingen
Vervang met nieuwe schakelaars, vermijd het beschadigen van de bakeliet.

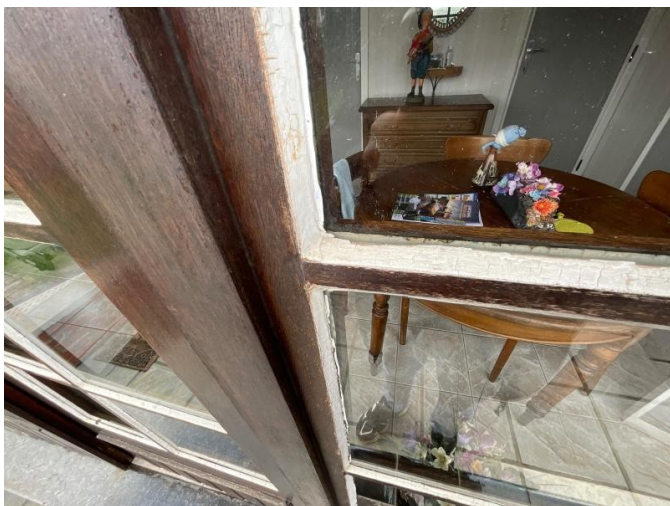
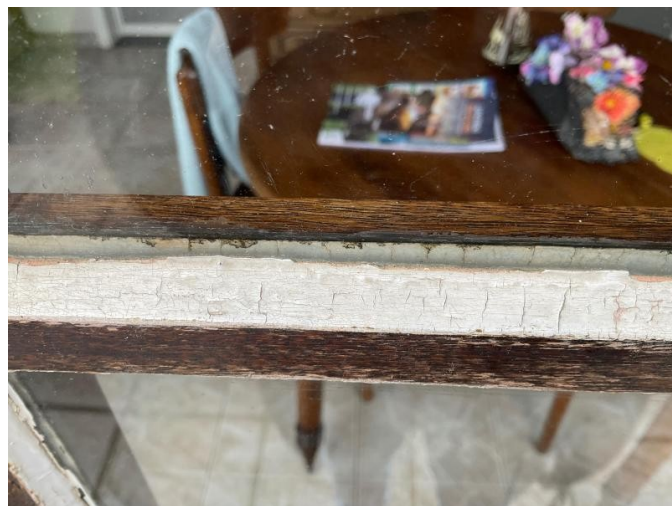
Fiche 7: Stopverf

Geen asbest

#	Type	Referentie	Resultaat
7.1	Puntmonster	2.00	Geen asbest
