# Asbestinventarisatetest

Diestsesteenweg 621, 3202 Aarschot

Attestnummer : 20230425-000672.000

**Niet-asbestveilig**

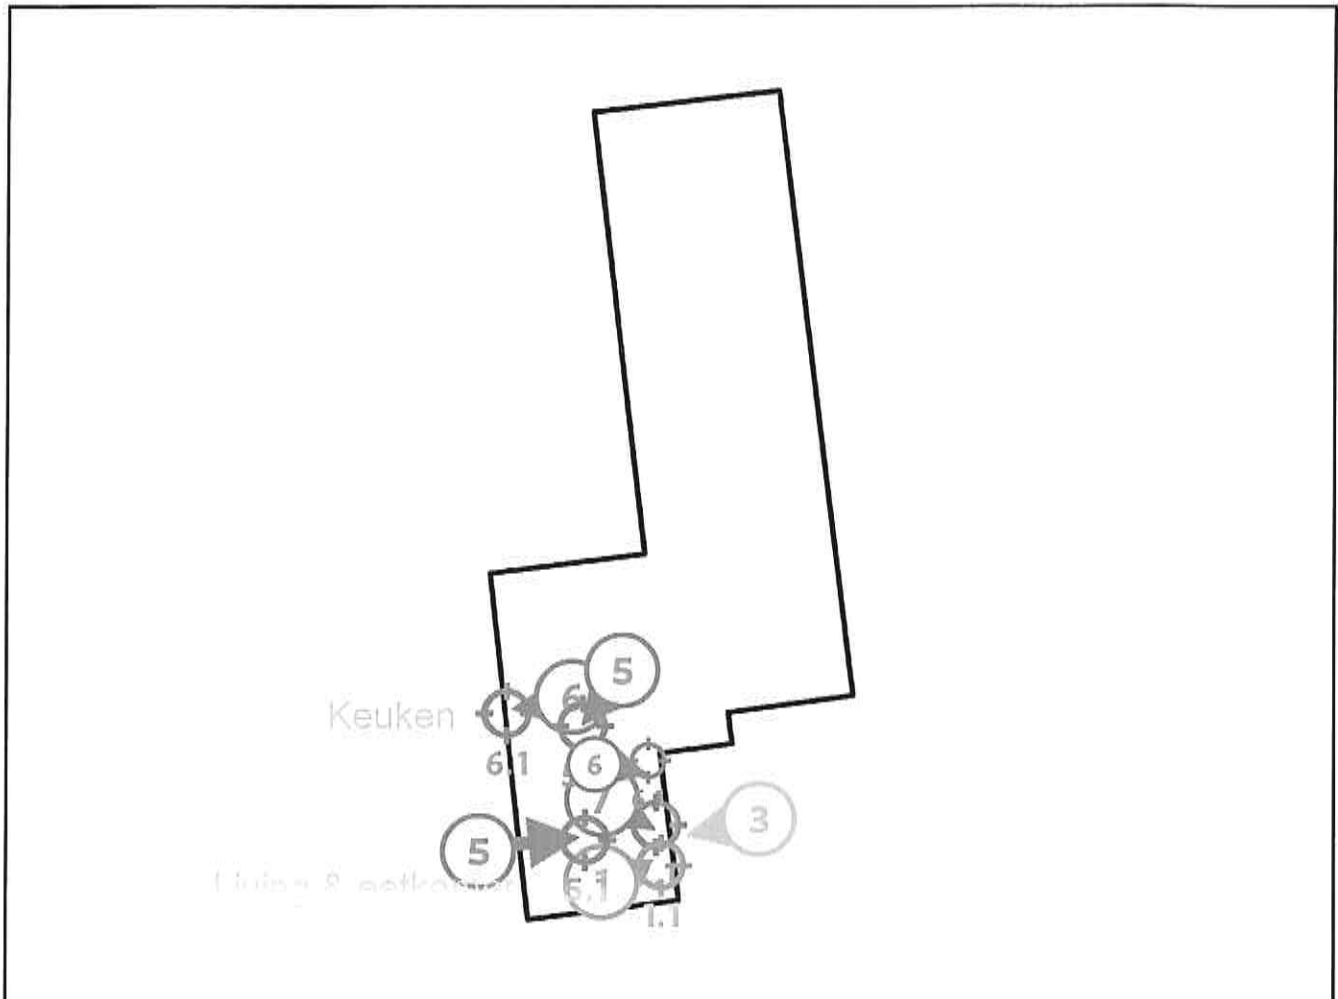
## Plan 1.1: Gelijkvloers

Beschrijving	Type	Actie
1. Plaat schouw	Asbestmateriaal	Verwijderen
1.1 Code: 5	Puntmonster	-
3. Luik schouw	Asbestmateriaal	Zorgvuldig beheren
5. Beploistering plafond	Geen asbest	-
5.1 Code: 2	Mengmonster	-
6. Beploistering muren	Geen asbest	-
6.1 Code: 1	Mengmonster	-

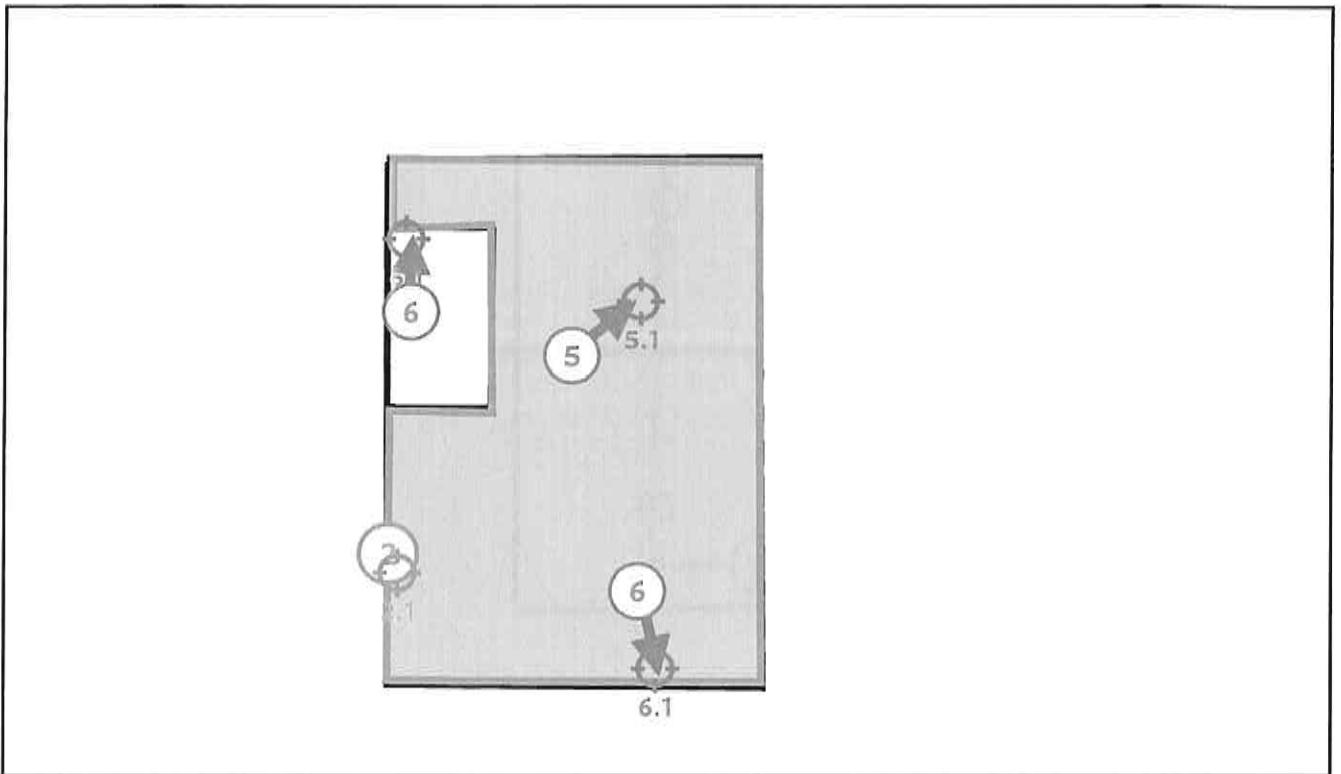
## Plan 1.2: 1ste verdiep

Beschrijving	Type	Actie
2. Vloerbekleding bovenverdieping	Asbestmateriaal	Maatregelen nemen
2.1 Code: 4	Puntmonster	-
5. Bepleistering plafond	Geen asbest	-
5.1 Code: 2	Mengmonster	-
6. Bepleistering muren	Geen asbest	-
6.1 Code: 1	Mengmonster	-

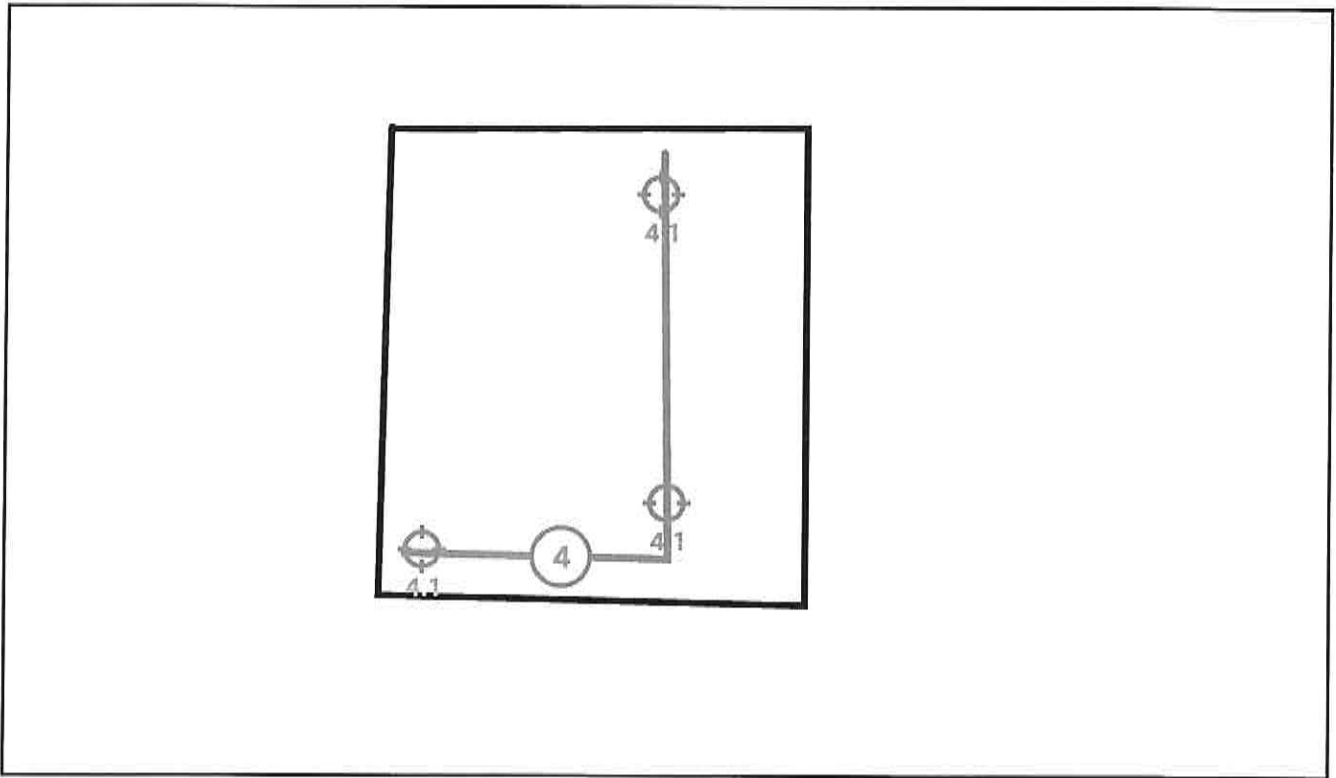
## Plan 1.3: Kelder

Beschrijving	Type	Actie
4. Leidingisolatie	Geen asbest	-
4,1 Code: 6	Mengmonster	-

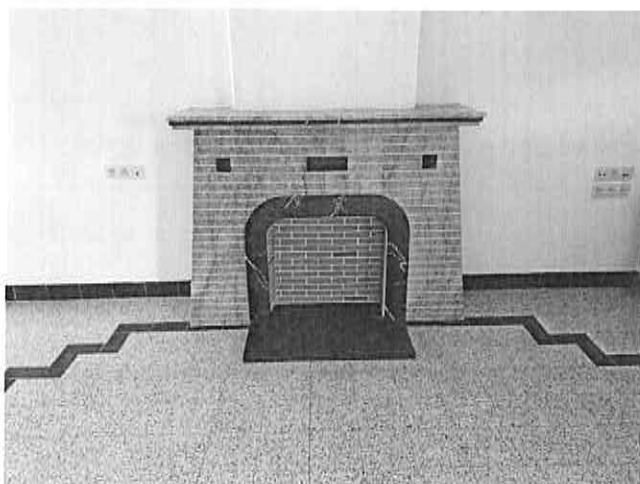
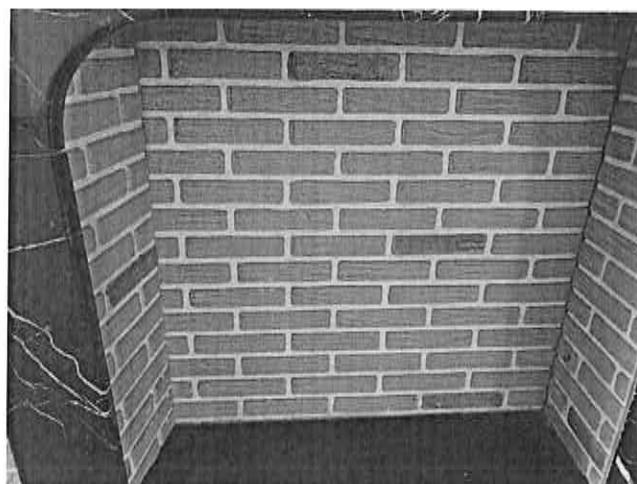
## Fiche 1: Plaat schouw

Asbestmateriaal

Het asbestmateriaal valt onder de mijlpaal van 2034.

Eindbeoordeling materiaalrisico	Verhoogd materiaalrisico en/of verhoogde kans op vezelvrijgave
---------------------------------	--

Gebondenheid	Categorie 2: niet-hechtgebonden met matrix
Asbestsoort (vezeltype)	Alleen chrysotiel
Asbestconcentratie	Hoog ( $\geq 50\%$ )
Afschermingsgraad van het gehele materiaal	Geheel of deels (ook) vrij aan de binnenlucht
Toestand van het materiaal	Licht beschadigd, licht verweerd. Intact materiaal type Pical – asbestboard of categorie III 'gebondenheid'

#	Type	Referentie	Resultaat
1.1	Puntmonster	5	Chrysotiel

Beschrijving	Plaat schouw
Omgeving	Binnen
Primaire drager	Binnenwand
Asbestmateriaal	Plaat, paneel, tablet - Type Pical
Bindmiddel van asbestmateriaal	Calciumsilicaat (brandwerend - Pical)
Gebondenheid op basis van bindmiddel	Niet-hechtgebonden
Hoeveelheid (oppervlakte - dikte - aantal)	• 1,00 m <sup>2</sup> - 2,00 cm - 1 stuk

Verwijderen

- Zorg voor een veilig beheer. Vermijd het beschadigen van het asbestmateriaal. Controleer de toestand jaarlijks op wijzigingen.

- Eenvoudige handelingen: mag via doe-het-zelf of door werknemer(s) met opleidingsattest eenvoudige handelingen  
Moet in zijn geheel verwijderd worden. Mogelijks dienen er extra voorzorgsmaatregelen genomen te worden bv extra fixatie. Dit dient besproken te worden met de asbestverwijderaar.

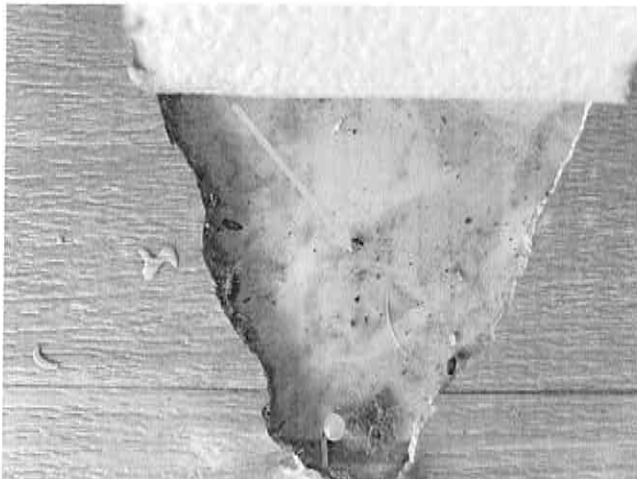
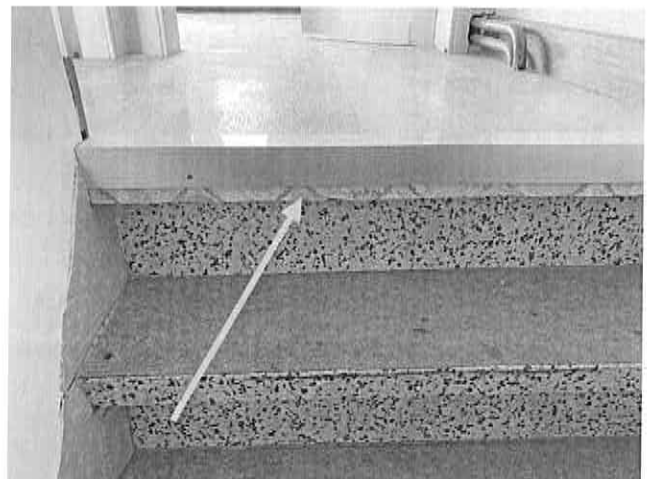
## Fiche 2: Vloerbekleding bovenverdieping

Asbestmateriaal

Het asbestmateriaal valt onder de mijlpaal van 2040.

Eindbeoordeling materiaalrisico	Verhoogd materiaalrisico en/of verhoogde kans op vezelvrijgave
---------------------------------	--

Gebondenheid	Categorie 2: niet-hechtgebonden met matrix
Asbestsoort (vezeltype)	Alleen chrysotiel
Asbestconcentratie	Hoog ( $\geq 50\%$ )
Afschermingsgraad van het gehele materiaal	Enkel randen niet afgeschermd maar geen contact met binnenluchtstromen
Toestand van het materiaal	Matig beschadigd, matig verweerd

#	Type	Referentie	Resultaat
2.1	Puntmonster	4	Chrysotiel

Beschrijving	Vloerbekleding bovenverdieping
Omgeving	Binnen
Primaire drager	Vloer
Asbestmateriaal	Prefab - afwerking - vloerzeil
Bindmiddel van asbestmateriaal	Karton - papier - viltachtig
Gebondenheid op basis van bindmiddel	Niet-hechtgebonden
Hoeveelheid (oppervlakte - aantal)	• 42,00 m <sup>2</sup> - 1 stuk

Maatregelen nemen

- Zorg voor een veilig beheer. Vermijd het beschadigen van het asbestmateriaal. Controleer de toestand jaarlijks op wijzigingen.

- Hermetische zone (erkend asbestverwijderaar)  
De vloerbekleding dient van de vloerplaat afgeschraapt te worden. Het is de kartonachtige onderlaag welke asbest bevat. Deze kan enkel in een hermetische zone verwijderd worden.

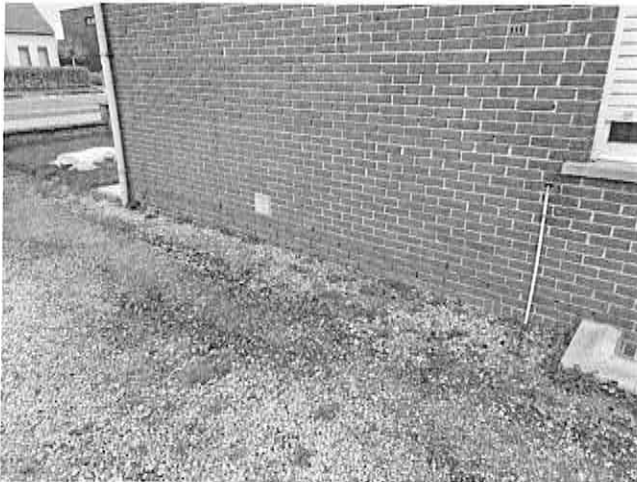
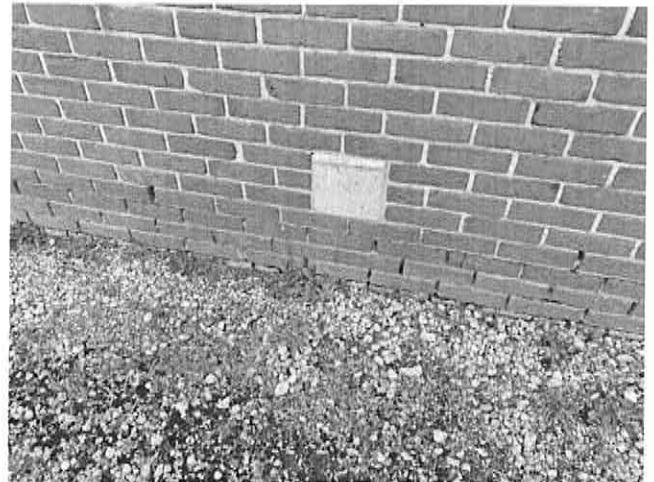
## Fiche 3: Luik schouw

Asbestmateriaal

Het asbestmateriaal valt onder de mijlpaal van 2040.

Eindbeoordeling materiaalrisico	Laag materiaalrisico en/of verlaagde kans op vezelvrijgave
---------------------------------	--

Gebondenheid	Categorie 1: hechtgebonden in oorsprong
Asbestsoort (vezeltype)	Crocidoliet aanwezig
Asbestconcentratie	Laag (< 50%)
Afschermingsgraad van het gehele materiaal	Geheel of deels vrij aan de buitenlucht
Toestand van het materiaal	Licht beschadigd, licht verweerd. Intact materiaal type Pical – asbestboard of categorie III 'gebondenheid'

Beschrijving	Luik schouw
Omgeving	Buiten
Primaire drager	Wand buitenschil
Asbestmateriaal	Brandwerende afsluiting (prefab geheel) - Luik
Bindmiddel van asbestmateriaal	Cement
Gebondenheid op basis van bindmiddel	Hecht
Hoeveelheid (gewicht - aantal)	• 2,00 kg - 1 stuk
Totaal gewicht	2,00 kg
Eenvoudig bereikbaar	Ja
Bevestigingswijze	• Verlijmd, ingegoten, versmeerd
Identificatiemethode	Vaststelling zonder monsternamen

Zorgvuldig beheren

- Zorg voor een veilig beheer. Vermijd het beschadigen van het asbestmateriaal. Controleer de toestand jaarlijks op wijzigingen.

- Eenvoudige handelingen: mag via doe-het-zelf of door werknemer(s) met opleidingsattest eenvoudige handelingen  
Moet in zijn geheel verwijderd worden. Mogelijks dienen er extra voorzorgsmaatregelen genomen te worden bv extra fixatie. Dit dient besproken te worden met de asbestverwijderaar.

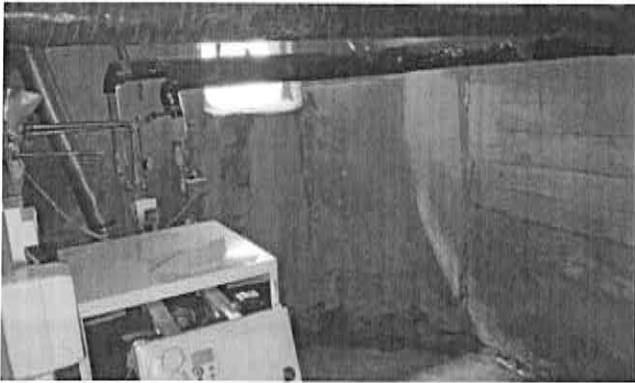
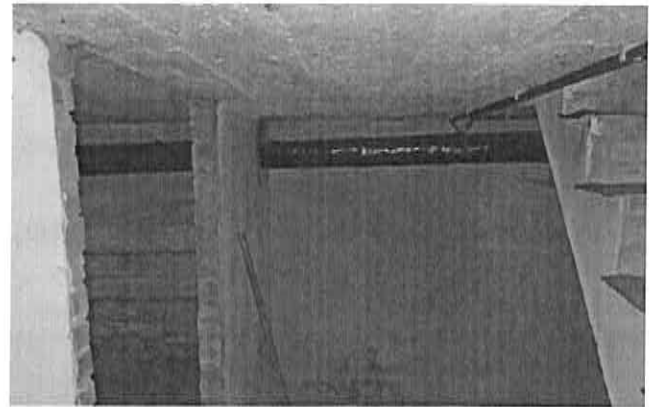
## Fiche 4: Leidingisolatie

Geen asbest

#	Type	Referentie	Resultaat
4.1	Mengmonster	6	Geen asbest

Beschrijving	Leidingisolatie
Omgeving	Binnen
Primaire drager	HVAC infrastructuur en uitrusting
Bindmiddel van materiaal	Karton - papier - viltachtig

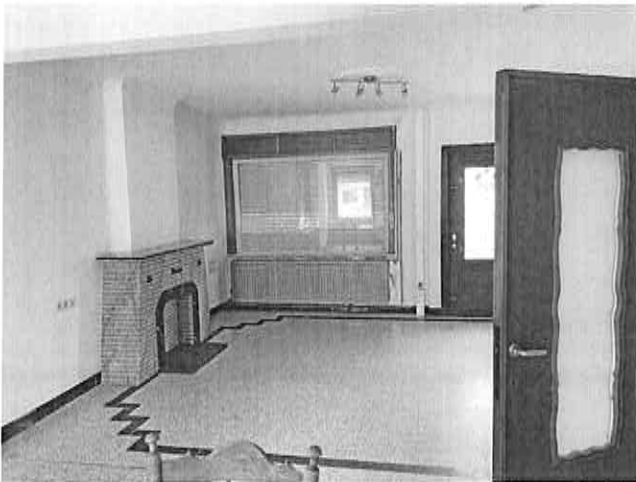
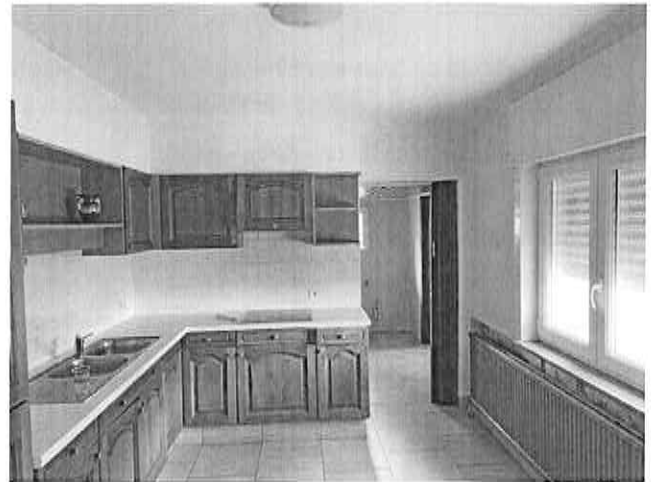
## Fiche 5: Bepoistering plafond

Geen asbest

#	Type	Referentie	Resultaat
5.1	Mengmonster	2	Geen asbest

Beschrijving	Bepoistering plafond
Omgeving	Binnen
Primaire drager	Plafond

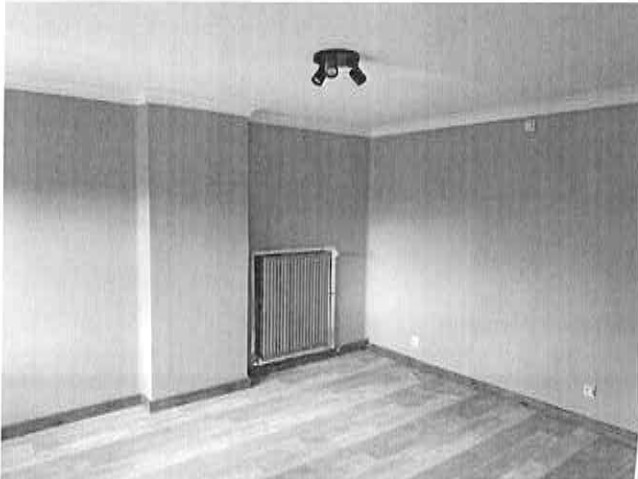
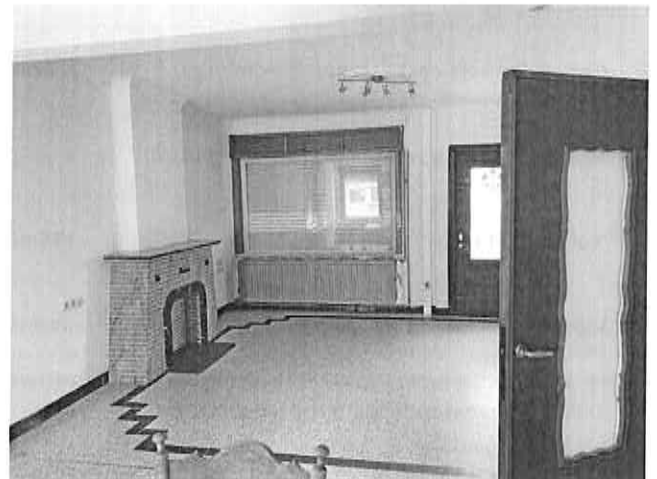
## Fiche 6: Beploistering muren

Geen asbest

#	Type	Referentie	Resultaat
6.1	Mengmonster	1	Geen asbest

Beschrijving	Beploistering muren
Omgeving	Binnen
Primaire drager	Binnenwand

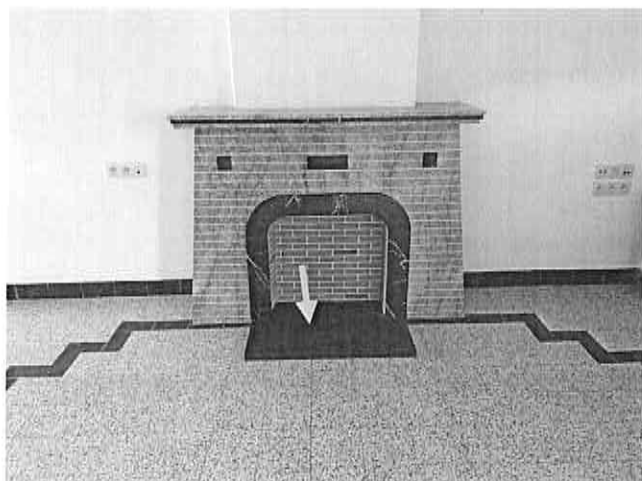
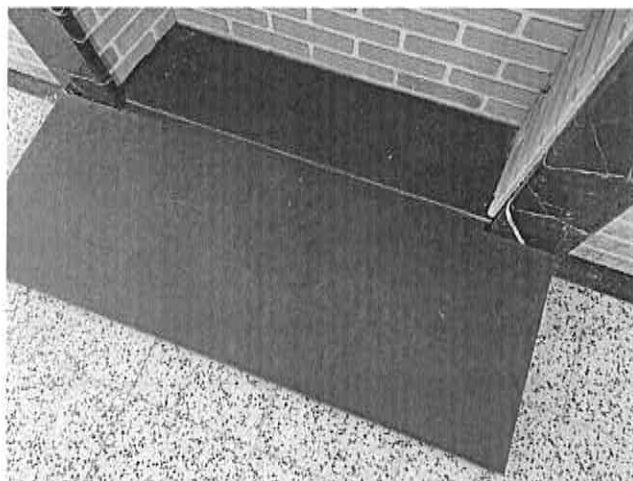
## Fiche 7: Tablet schouw

Geen asbest

#	Type	Referentie	Resultaat
7.1	Puntmonster	3	Geen asbest

Beschrijving	Tablet schouw
Omgeving	Binnen
Primaire drager	Vloer
Bindmiddel van materiaal	Cement
