# Asbestinventarisatetest

Testeltsesteenweg 26, 3271 Scherpenheuvel-Zichem

Attestnummer : 20260722-000341.000

**Niet-asbestveilig**

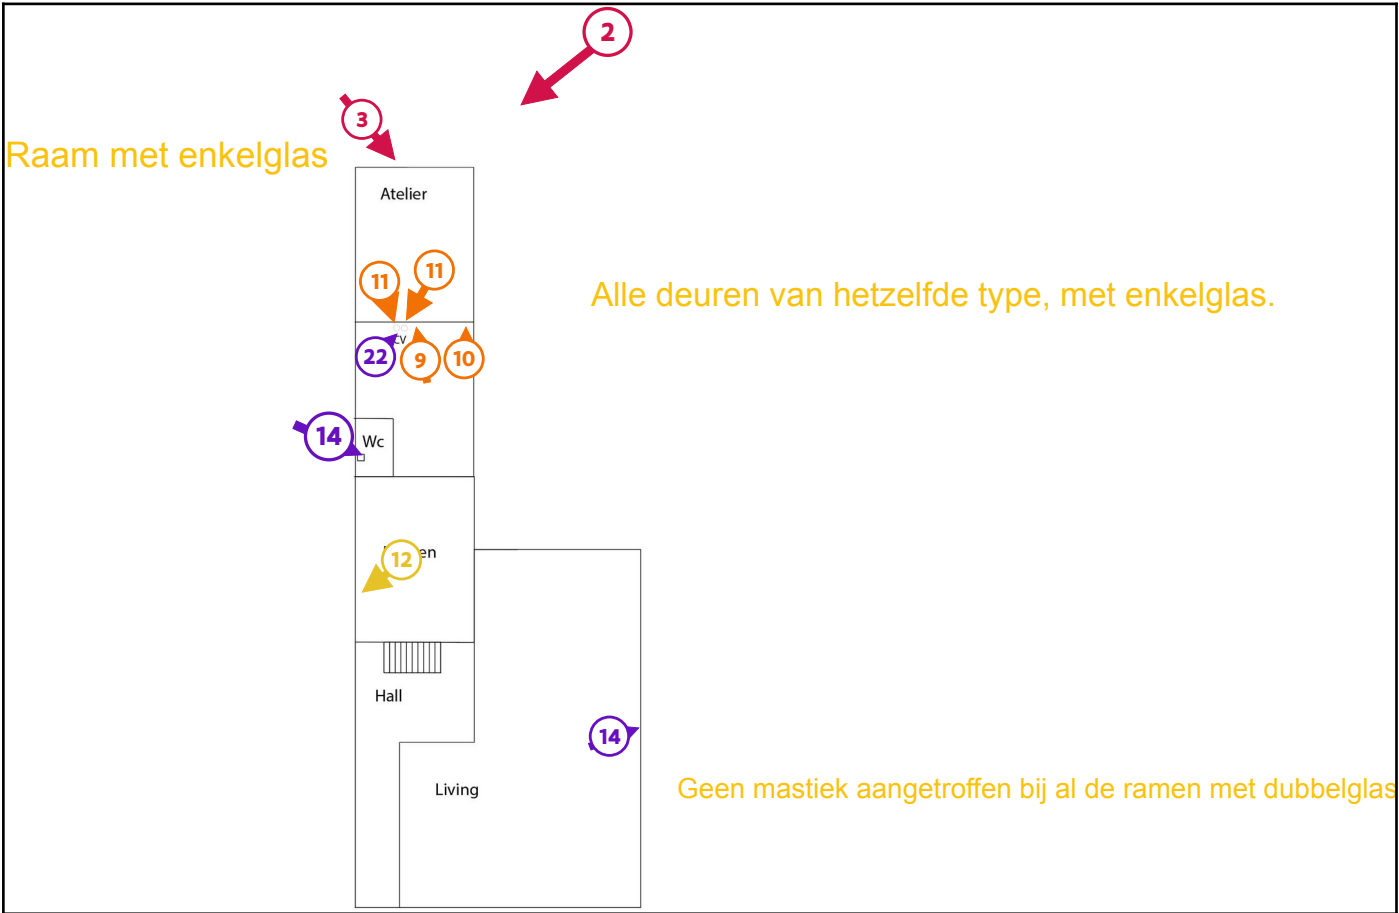
# Plan 1.2: Gelijkvloers

| Beschrijving | Type | Actie |
|---|---|---|
| 2. Afval (golfplaten) grond | Asbestmateriaal | Dringend verwijderen |
| 3. Mastiek | Asbestmateriaal | Dringend verwijderen |
| 9. Roetluik (3x) | Asbestmateriaal | Verwijderen |
| 10. Bakeliet schakelaars/stopcontacten | Asbestmateriaal | Verwijderen |
| 11. Schouw | Asbestmateriaal | Verwijderen |
| 12. Anti-dreun | Asbestmateriaal | Zorgvuldig beheren |
| 13. Kit ramen binnendeuren | Asbestmateriaal | Zorgvuldig beheren |

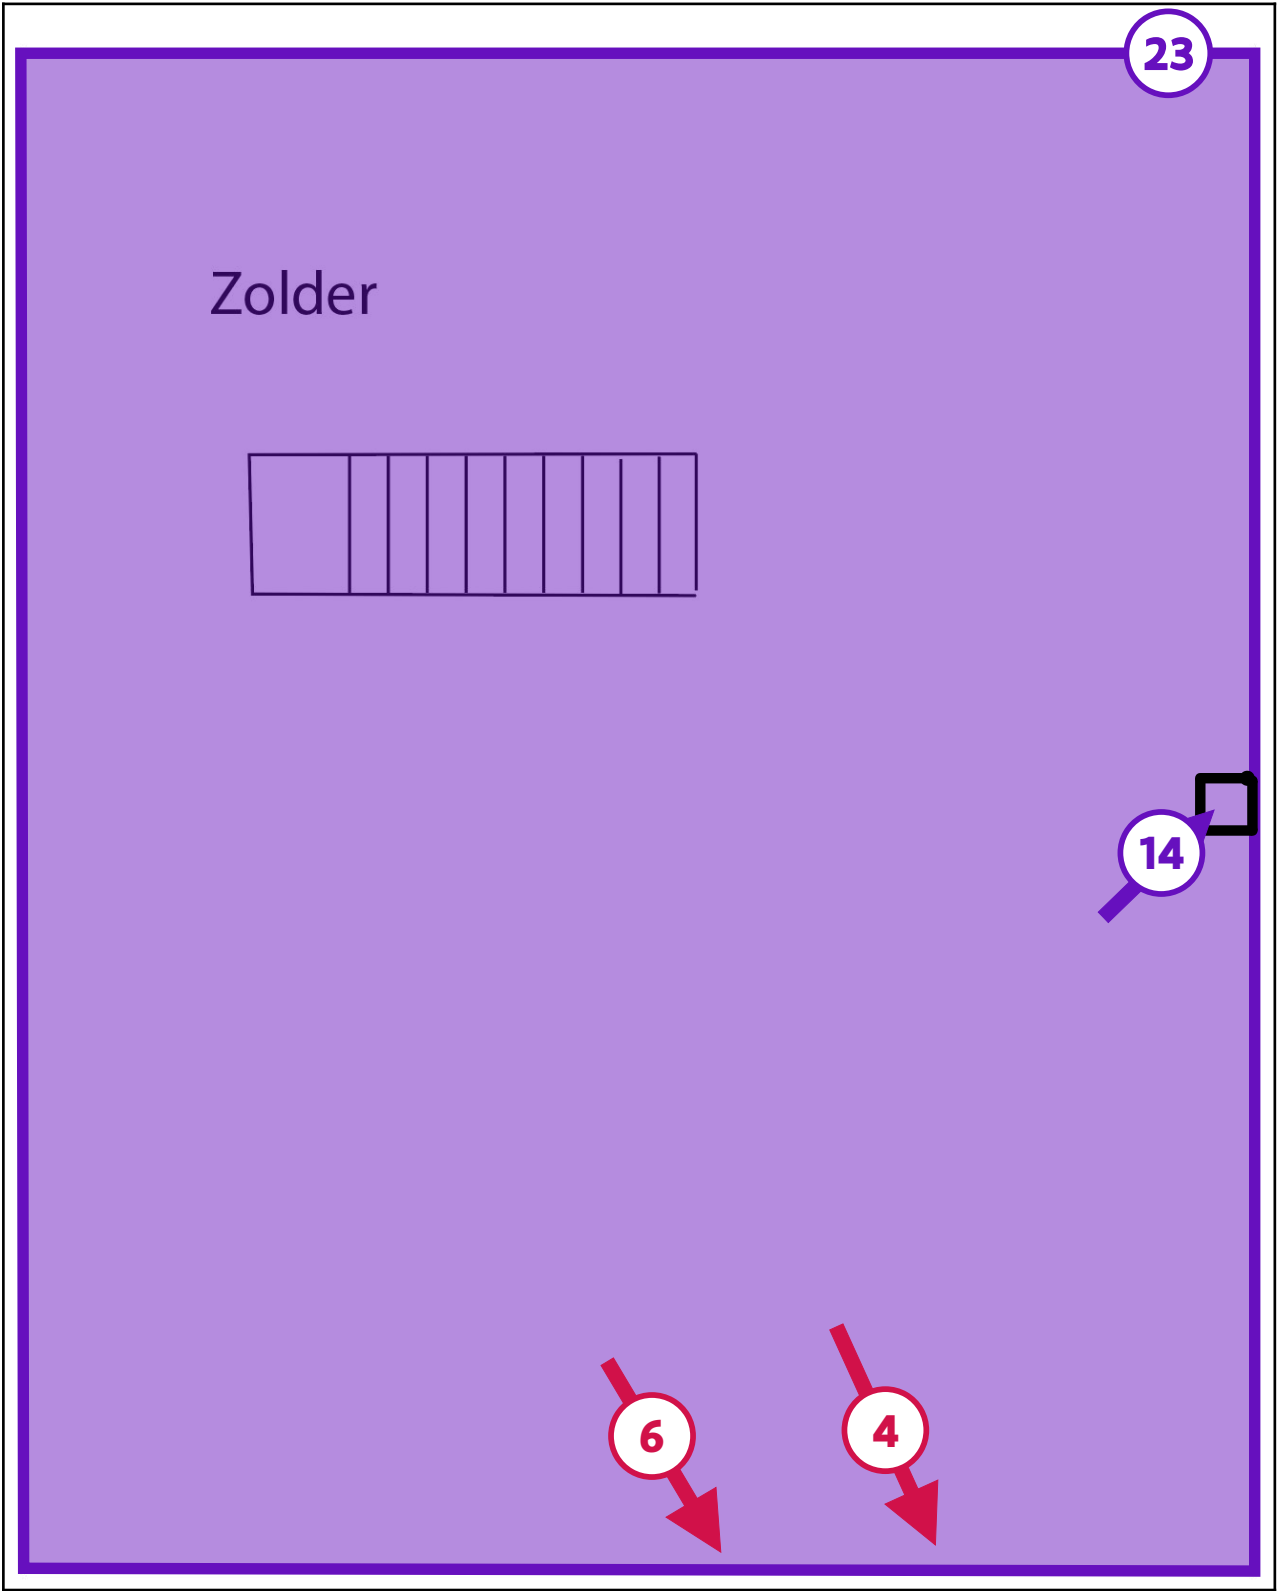
Plan 1.8: Zolder Onderdak

| 4. Afval (reserve leien) | Asbestmateriaal | Dringend verwijderen |
| 6. Afval (reserve nok) | Asbestmateriaal | Dringend verwijderen |

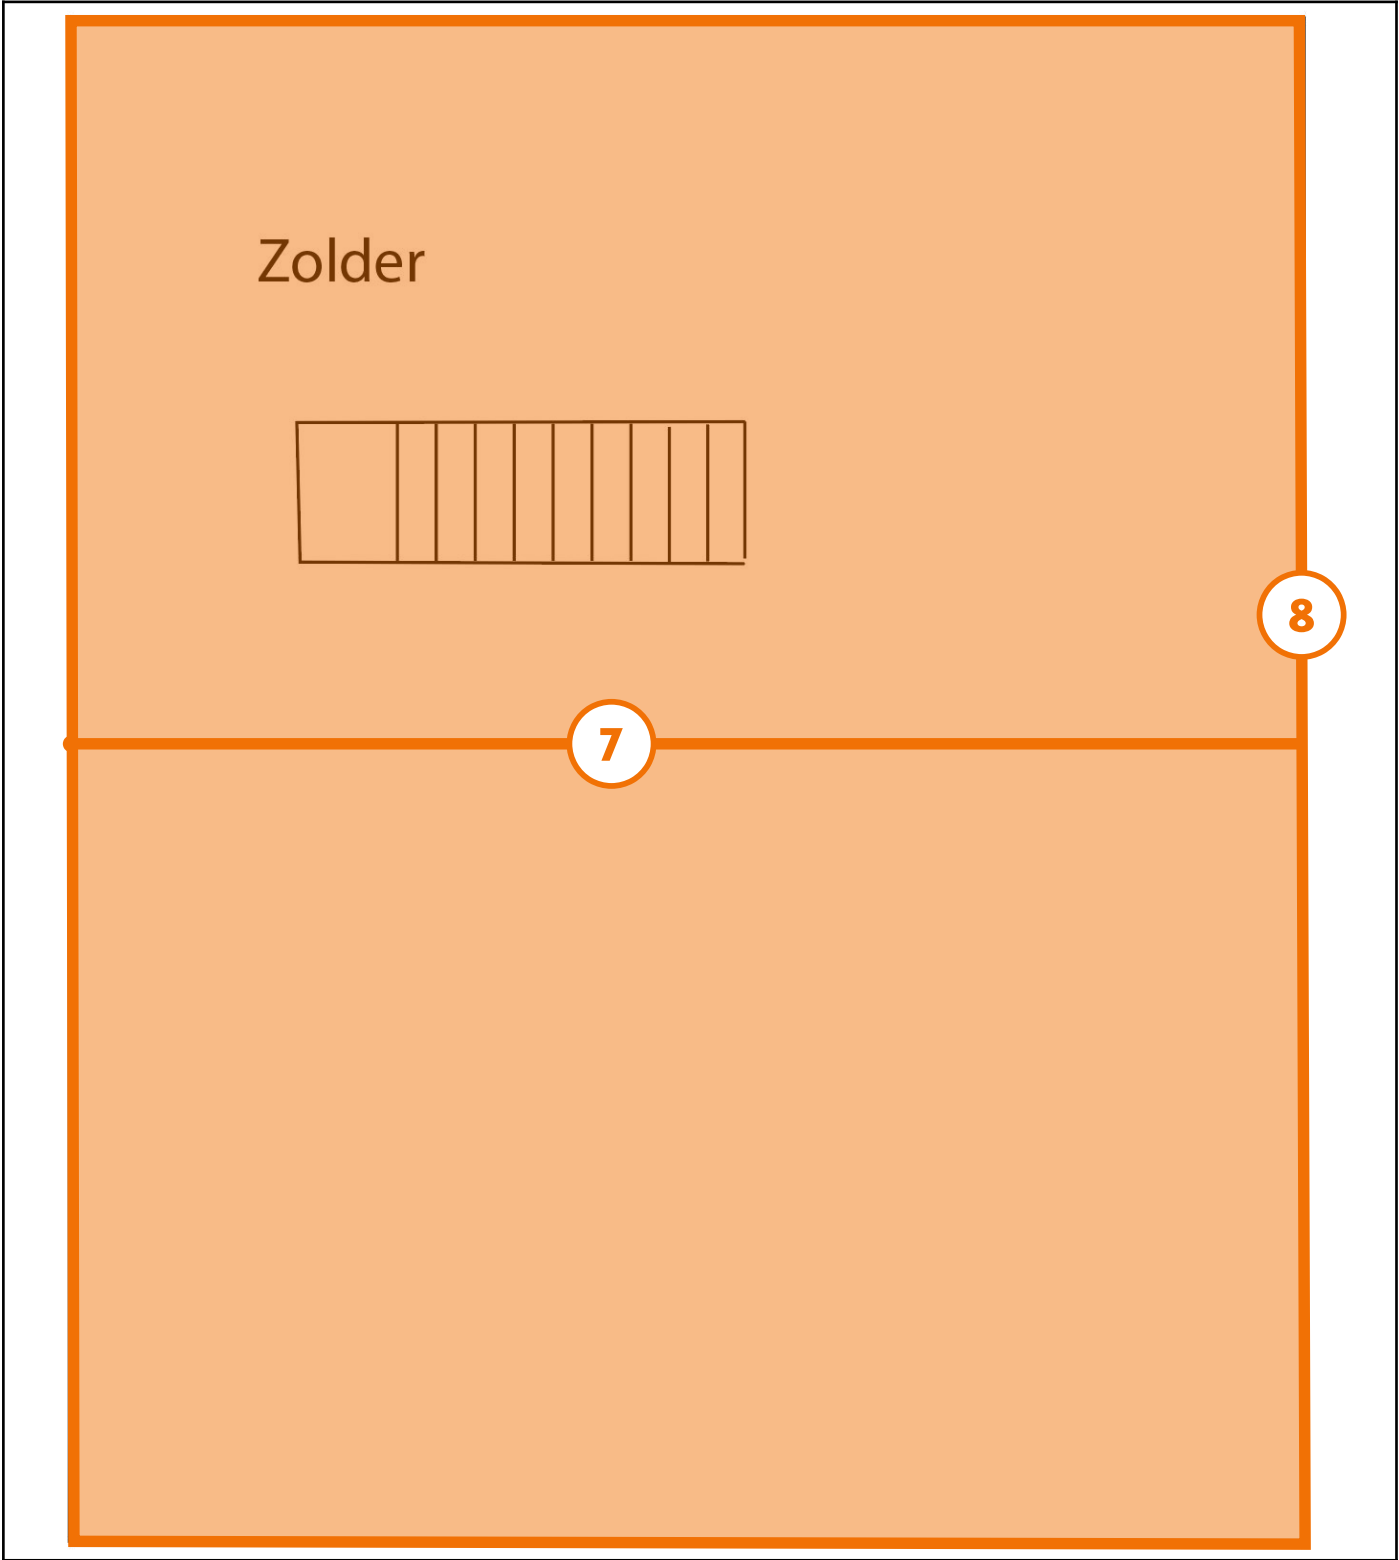
Plan 1.9: Zolder Dak

| 7. Nok dak | Asbestmateriaal | Verwijderen |
| 8. Dak bestaande uit leien | Asbestmateriaal | Verwijderen |

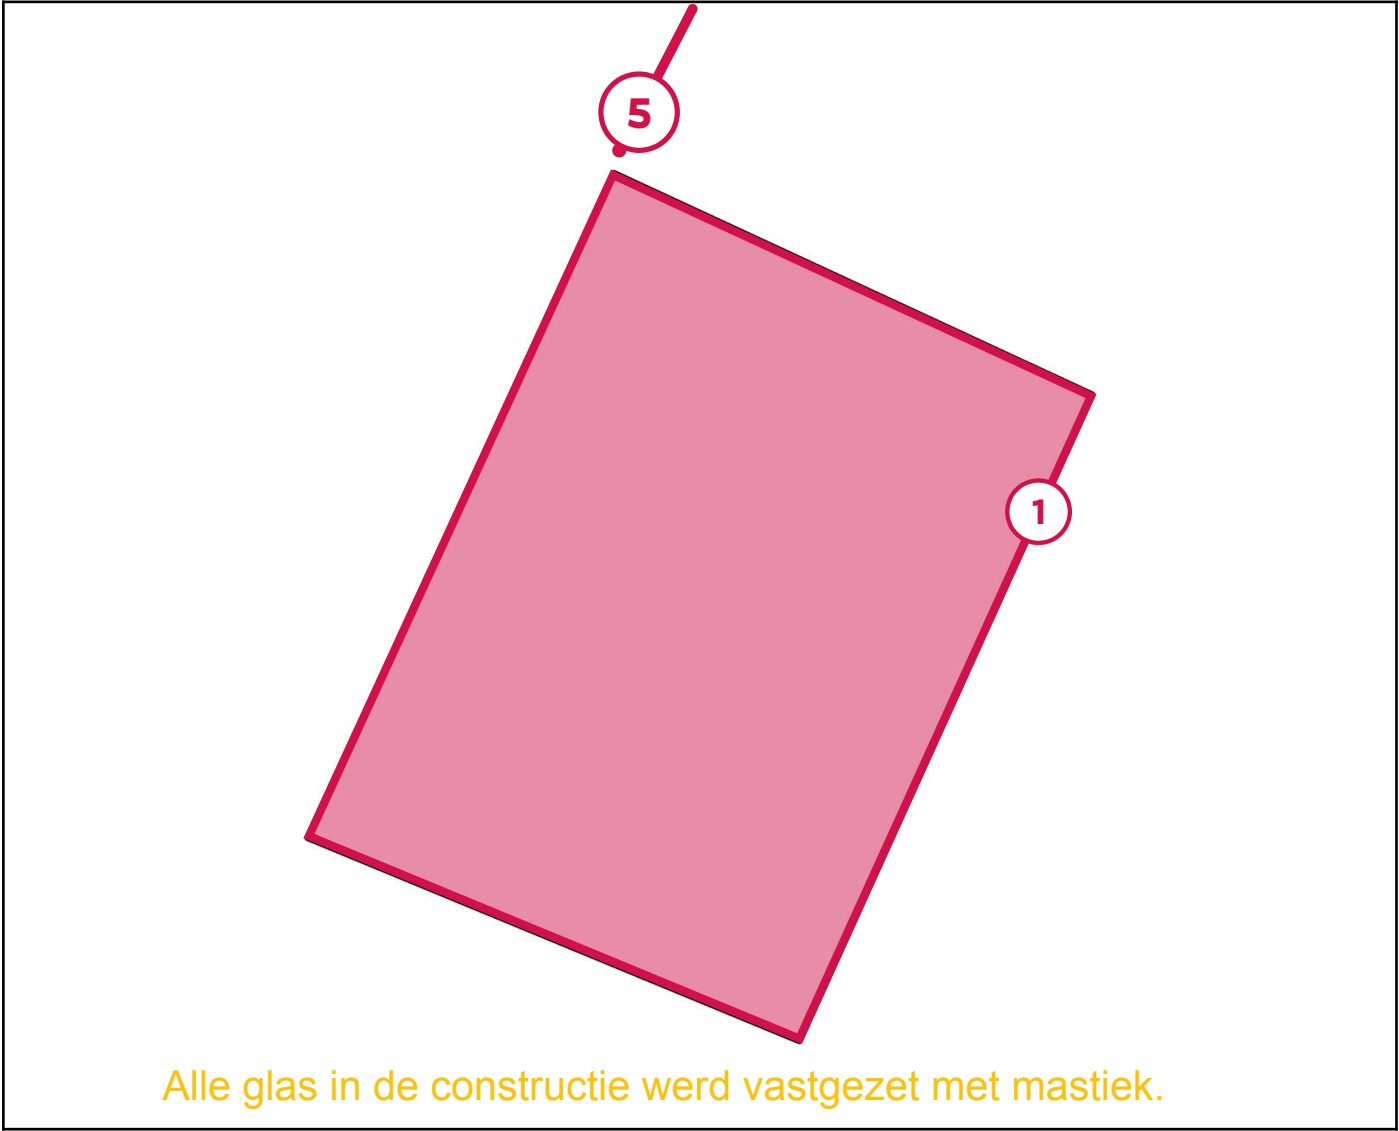
# Plan 2.1: Bijgebouw plan

| Beschrijving | Type | Actie |
|---|---|---|
| 1. Dak bestaande uit golfplaten | Asbestmateriaal | Dringend verwijderen |
| 3. Mastiek | Asbestmateriaal | Dringend verwijderen |
| 5. Afval (golfplaten) Muur | Asbestmateriaal | Dringend verwijderen |

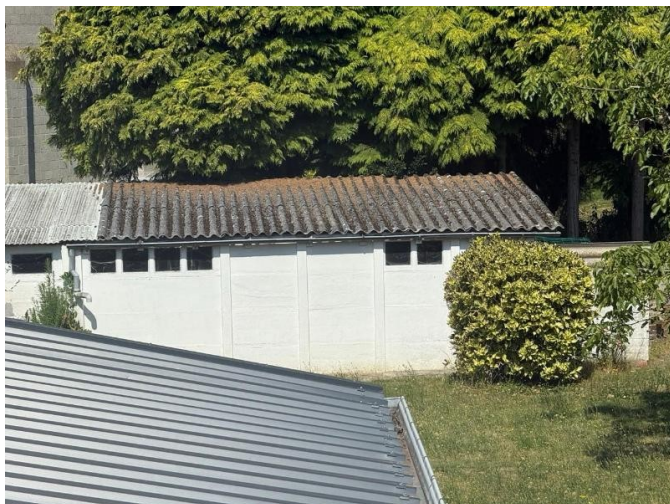
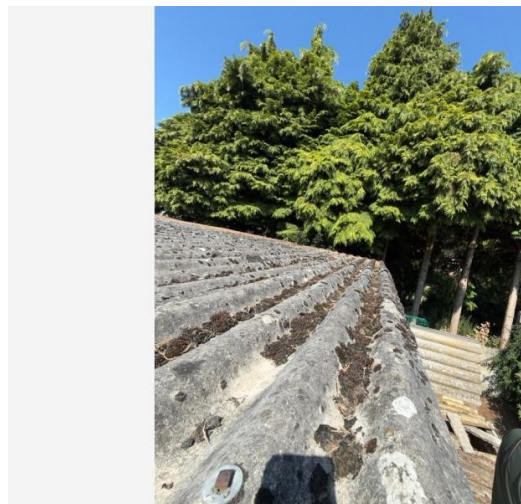
Het asbestmateriaal valt onder de mijlpaal van 2034.

**Dringend verwijderen**

- Verwijder dit asbestmateriaal zo snel mogelijk. Volg de toestand goed op.
- Hemelwater dat afspoelt van asbestcement daken of gevels kan asbestdeeltjes bevatten. Gebruik het enkel voor gesloten circuits (bv. spoelen toiletten). Reinig na het vervangen van het dak of de gevel de dakgoten en regenwaterput of -ton om asbesthoudend sediment of slib te verwijderen
- Voer bijkomende staalname(s) uit.

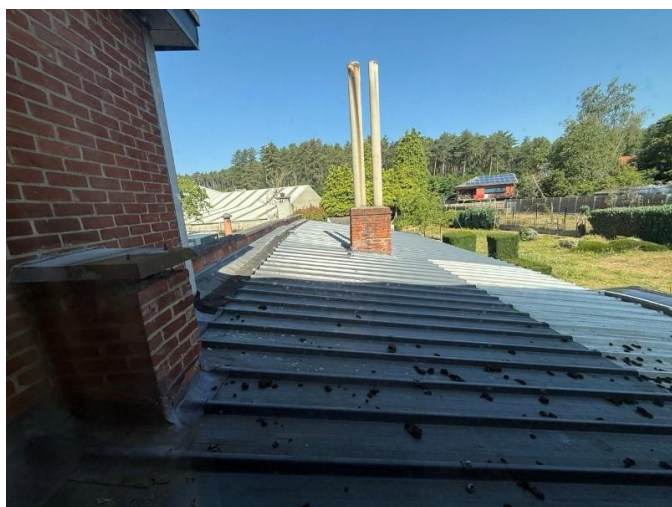
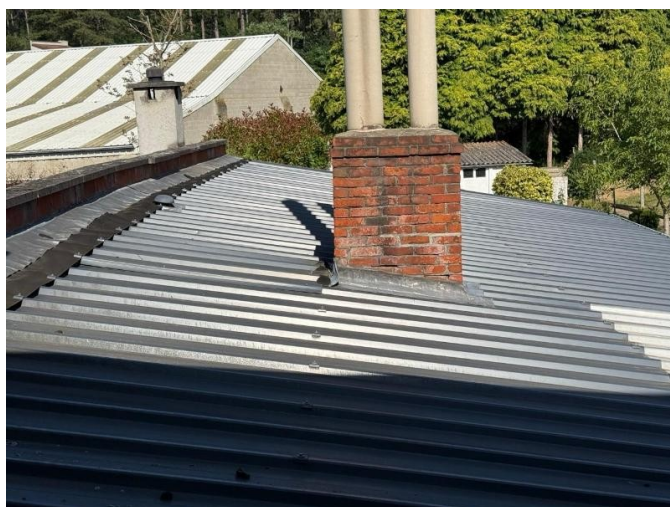
### Fiche 21: Dakbedekking bestaande uit stalen/metalen platen

| Beschrijving | Notitie | Terug te vinden op plannen |
|---|---|---|
| Fiche 21: Dakbedekking bestaande uit stalen/metalen platen | De dakbedekking is niet-asbestverdacht. | Plan 1.4: Gelijkvloers Pleisterwerk Plafond |

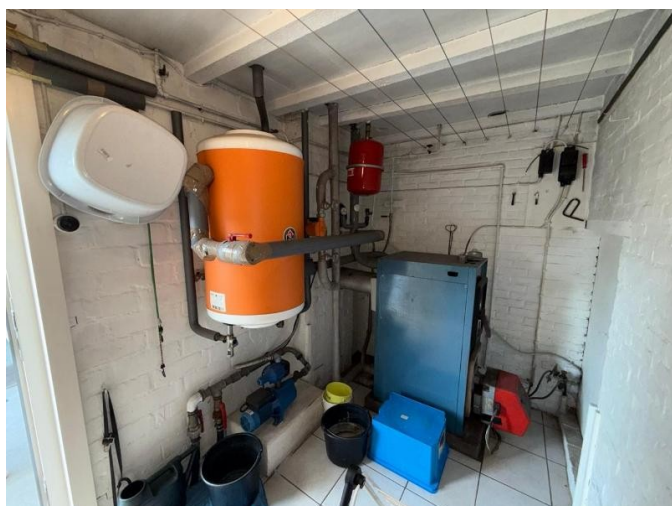
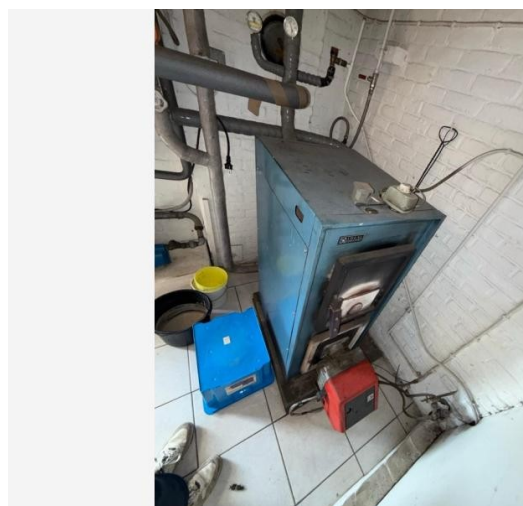
### Fiche 22: CV-ketel (niet-waarneembare materialen)

| Beschrijving | Notitie | Terug te vinden op plannen |
|---|---|---|
| Fiche 22: CV-ketel (niet-waarneembare materialen) | De CV-ketel bevat mogelijk asbestverdachte dichtingen en/of isolerend materiaal die niet waarneembaar zijn. | Plan 1.2: Gelijkvloers |
