Asbestinventarisatetest

De Roest d'Alkemadelaan 5/55, 2600 Antwerpen

Attestnummer : 20240308-000298.000

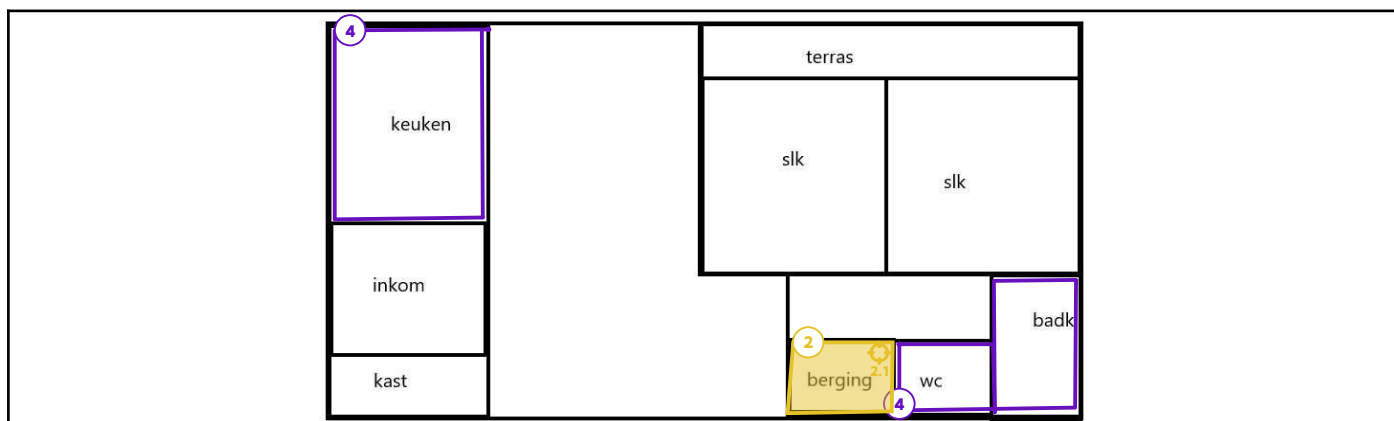
Plan 1.3: V7

Beschrijving	Type	Actie
2. Tegel	Asbestmateriaal	Zorgvuldig beheren
2.1 Code: Tegel	Puntmonster	-
4. Tegels badkamer, wc en keuken	Advies	-

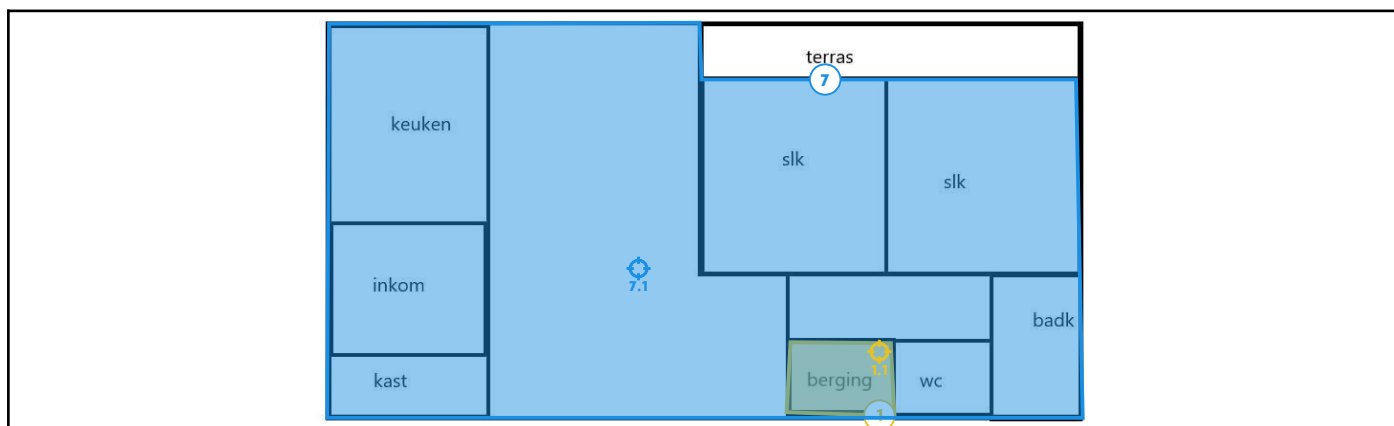
Plan 1.4: V7

Beschrijving	Type	Actie
1. Tegellijm	Asbestmateriaal	Zorgvuldig beheren
1.1 Code: Tegellijm	Puntmonster	-
7. Chape	Geen asbest	-
7.1 Code: Chape	Puntmonster	-

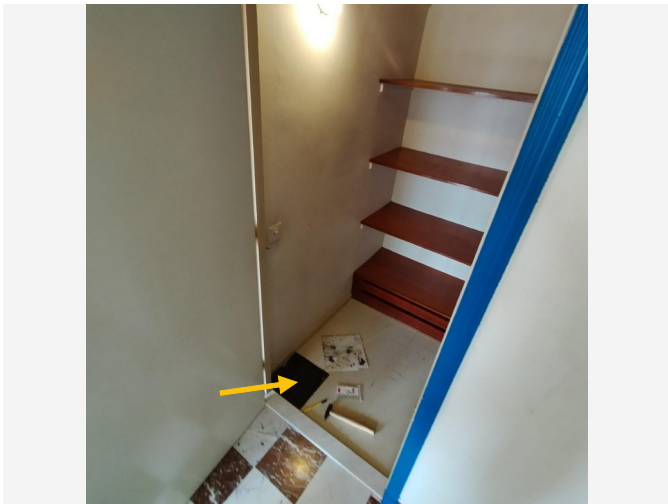
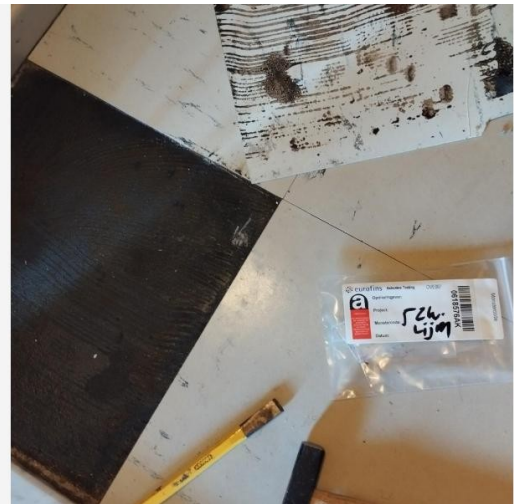
Het asbestmateriaal valt onder de mijlpaal van 2040.

Eindbeoordeling materiaalrisico	Zeer laag materiaalrisico en/of zeer lage kans op vezelvrijgave
---------------------------------	---

Gebondenheid	Categorie 1: hechtgebonden in oorsprong
Asbestsoort (vezeltype)	Alleen chrysotiel
Asbestconcentratie	Laag (< 50%)
Afschermingsgraad van het gehele materiaal	Niet stootvaste afscherming
Toestand van het materiaal	Onbeschadigd, niet verweerd

#	Type	Referentie	Resultaat
1.1	Puntmonster	Tegellijm	Chrysotiel

Beschrijving	Tegellijm
Omgeving	Binnen
Primaire drager	Vloer

- Zorg voor een veilig beheer. Vermijd het beschadigen van het asbestmateriaal. Controleer de toestand jaarlijks op wijzigingen.
- Zorg voor een veilig beheer en verwijder dit asbestmateriaal wanneer het bij werken eenvoudig bereikbaar wordt. Controleer de toestand jaarlijks op wijzigingen.

- Hermetische zone (erkend asbestverwijderaar)
Lijmresten worden met een freemACHINE verwijderd in een hermetische zone.

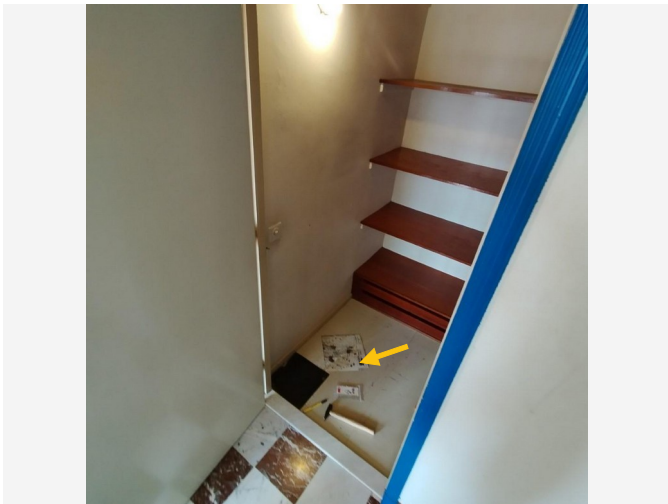
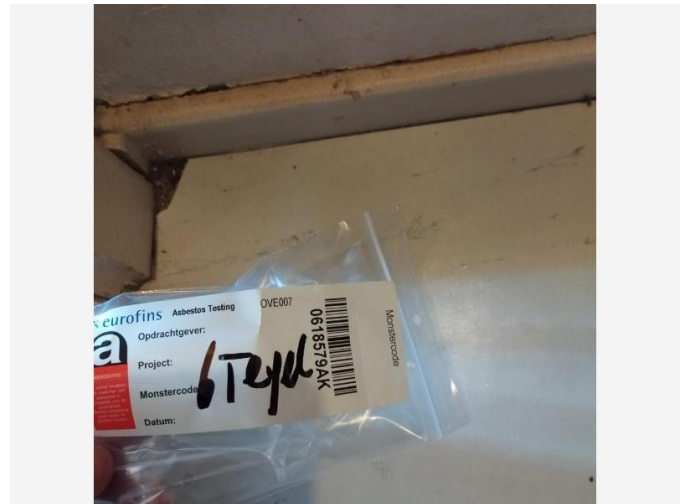
Het asbestmateriaal valt onder de mijlpaal van 2040.

Eindbeoordeling materiaalrisico	Laag materiaalrisico en/of verlaagde kans op vezelvrijgave
---------------------------------	--

Gebondenheid	Categorie 1: hechtgebonden in oorsprong
Asbestsoort (vezeltype)	Alleen chrysotiel
Asbestconcentratie	Laag (< 50%)
Afschermingsgraad van het gehele materiaal	Geheel of deels (ook) vrij aan de binnenlucht
Toestand van het materiaal	Licht beschadigd, licht verweerd. Intact materiaal type Pical – asbestboard of categorie III 'gebondenheid'

#	Type	Referentie	Resultaat
2.1	Puntmonster	Tegel	Chrysotiel

Beschrijving	Tegel
--------------	-------

- Zorg voor een veilig beheer. Vermijd het beschadigen van het asbestmateriaal. Controleer de toestand jaarlijks op wijzigingen.
- Scherm in afwachting van verwijdering het asbestmateriaal af van luchtstromingen en verstoring: bijvoorbeeld door het te verpakken, te fixeren, af te dekken, signalisatie - afbakening aan te brengen, ...

- Hermetische zone (erkend asbestverwijderaar)
Bij het lostrekken van de vinyl zal de onderlaag scheuren. Een kartonnen onderlaag is losgebonden.
Lijmresten worden met een freesmachine verwijderd in een hermetische zone.

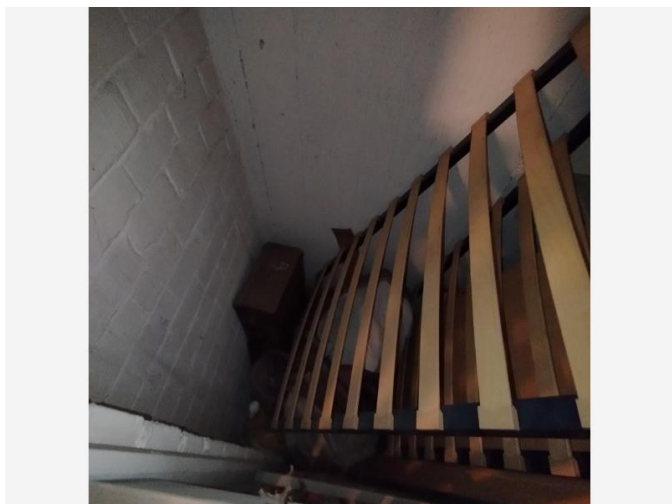
In de kelderberging werd geen verdacht materiaal aangetroffen. nr 51

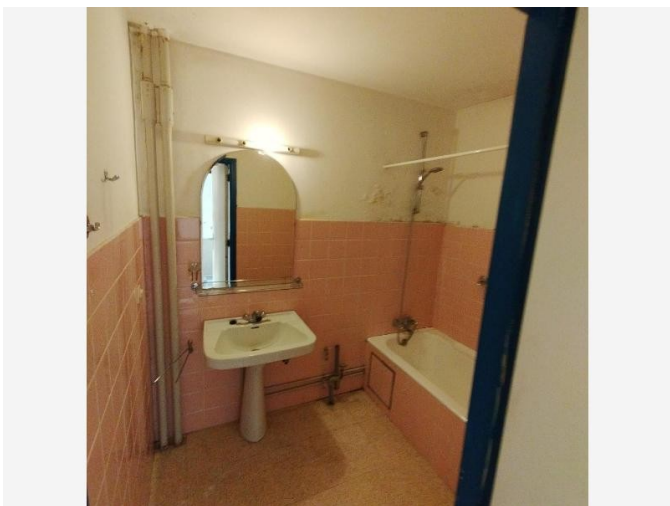
In het inspectieprotocol is een monstername van tegellijm verplicht om dit te identificeren als niet-asbesthoudend. Er waren geen facturen ter beschikking die bevestigen dat de tegels na 2001 waren geplaatst. Er waren geen bestaande beschadigingen aan de wandtegels om de lijm voldoende te kunnen inspecteren. Om dit af te toetsen is het aangewezen om bij eventuele renovatiewerken aan de tegels verder onderzoek/staalname te laten uitvoeren ter controle.

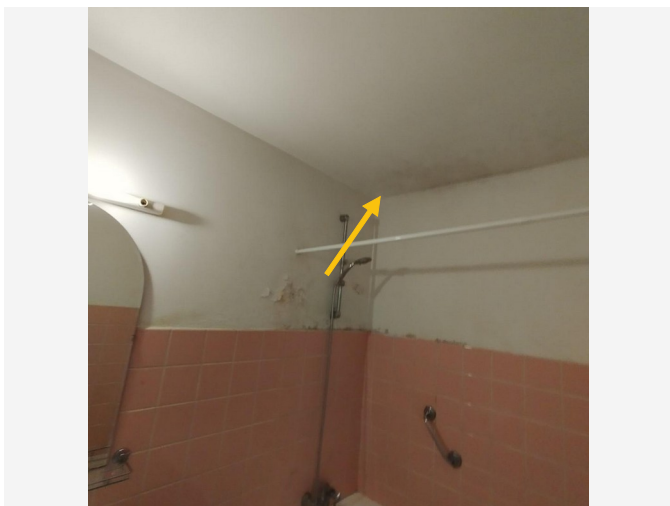
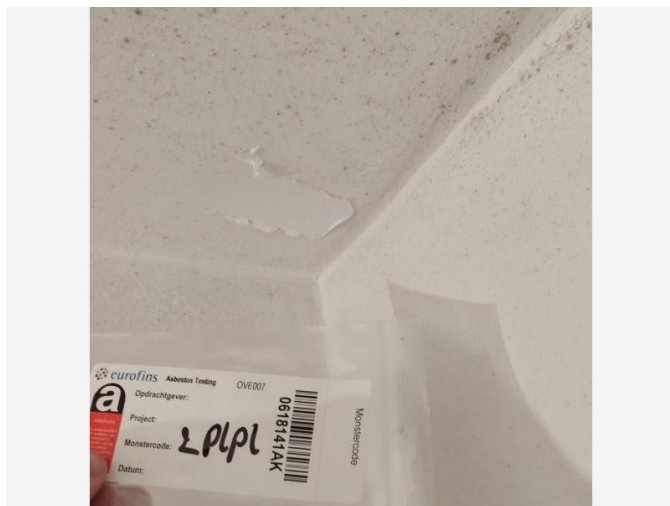
Fiche 5: Pleisterwerk plafond

Geen asbest

#	Type	Referentie	Resultaat
5.1	Mengmonster	Pleisterwerk plafond	Geen asbest

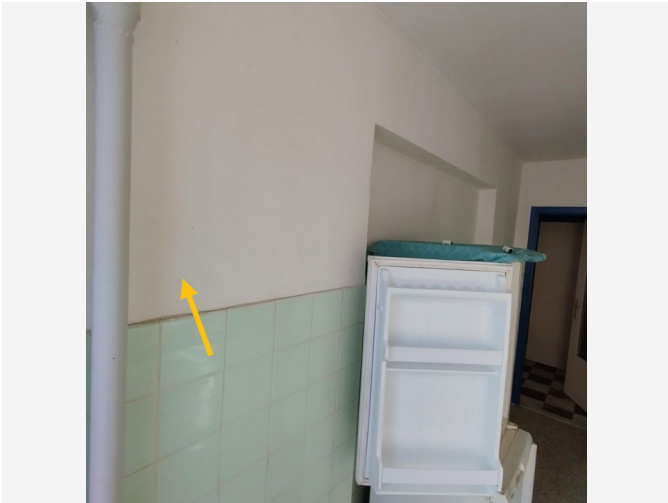
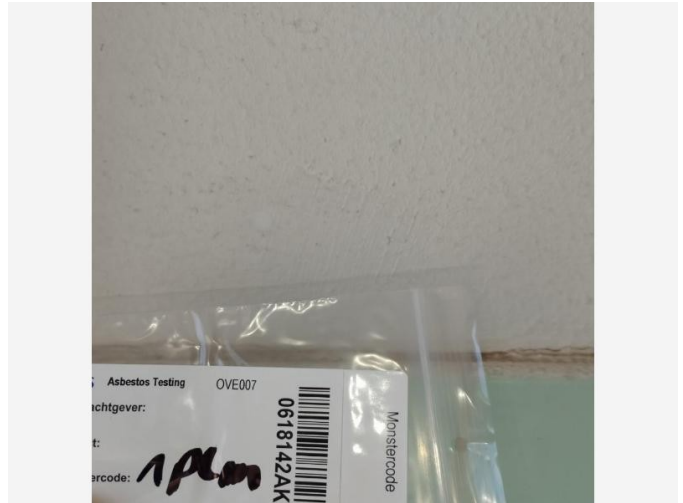
Fiche 6: Pleisterwerk muren

Geen asbest

#	Type	Referentie	Resultaat
6.1	Mengmonster	Pleisterwerk muren	Geen asbest

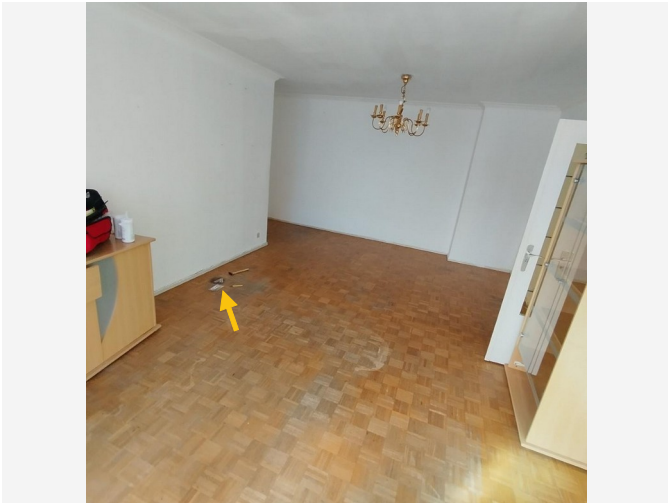
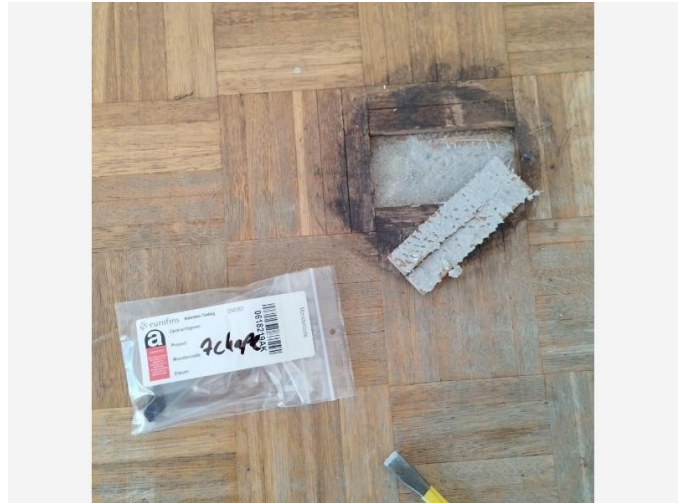
Fiche 7: Chape

Geen asbest

#	Type	Referentie	Resultaat
7.1	Puntmonster	Chape	Geen asbest

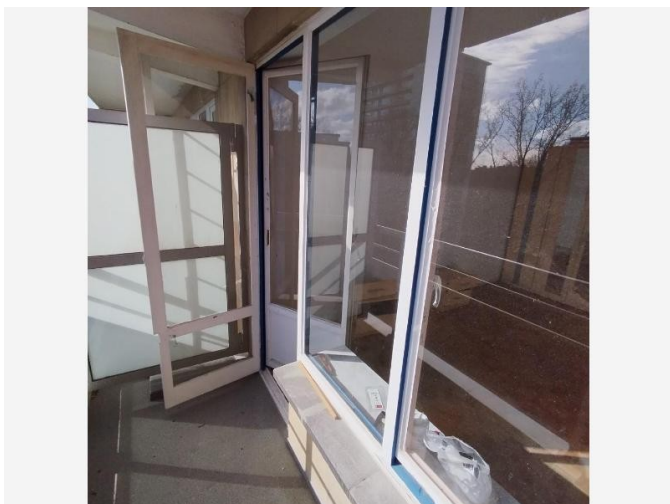
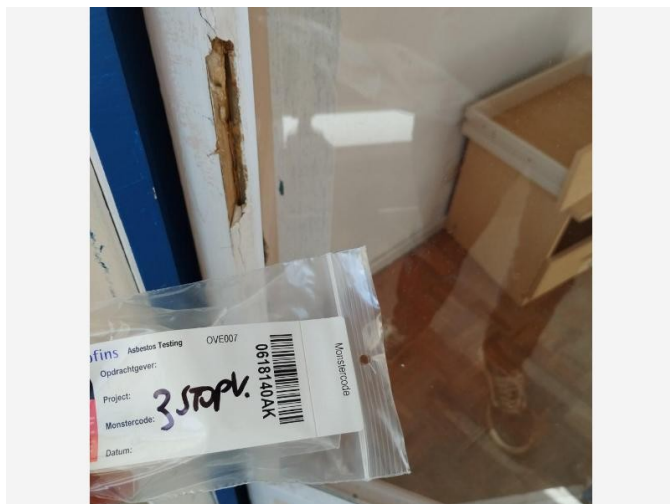
Geen asbest

#	Type	Referentie	Resultaat
8.1	Puntmonster	Stopverf	Geen asbest
