Asbestinventarisatetest

Sporthalplein 129, 2610 Antwerpen

Attestnummer : 20240605-000021.000

Uitgegeven op : 05.06.2024

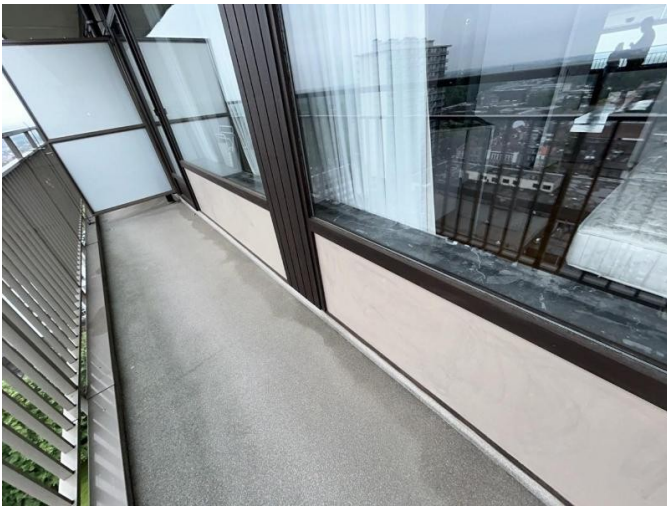
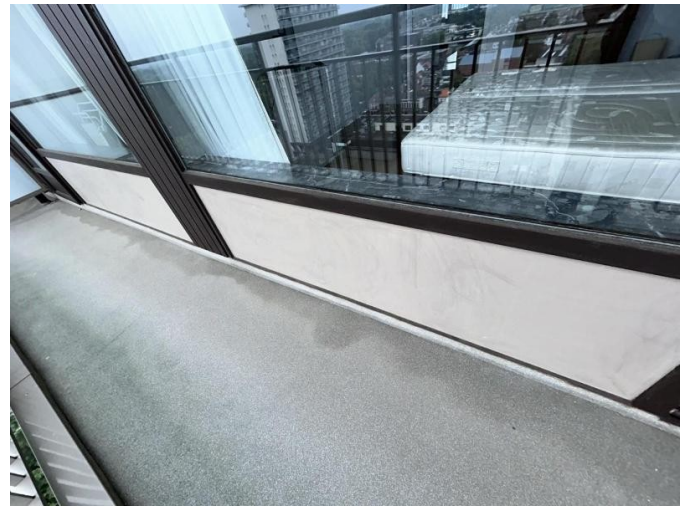
Het asbestmateriaal valt onder de mijlpaal van 2040.

Eindbeoordeling materiaalrisico	Laag materiaalrisico en/of verlaagde kans op vezelvrijgave
---------------------------------	--

Gebondenheid	Categorie 1: hechtgebonden in oorsprong
Asbestsoort (vezeltype)	Crocidoliet aanwezig
Asbestconcentratie	Laag (< 50%)
Afschermingsgraad van het gehele materiaal	Geheel of deels vrij aan de buitenlucht
Toestand van het materiaal	Licht beschadigd, licht verweerd. Intact materiaal type Pical – asbestboard of categorie III 'gebondenheid'

Beschrijving	Glasal platen in de ramen
Omgeving	Buiten
Primaire drager	Wandopening verticaal (raam, deur, ...)
Asbestmateriaal	Plaat, paneel, tablet - Geëmailleerd, type Glasal
Bindmiddel van asbestmateriaal	Cement
Gebondenheid op basis van bindmiddel	Hecht
Hoeveelheid (oppervlakte - dikte - aantal)	• 4,00 m ² - 0,30 cm - 2 stuks
Totaal volume	0,024 m ³

- Zorg voor een veilig beheer. Vermijd het beschadigen van het asbestmateriaal. Controleer de toestand jaarlijks op wijzigingen.

- Eenvoudige handelingen: mag via doe-het-zelf of door werknemer(s) met opleidingsattest eenvoudige handelingen
Volgens de richtlijnen in de Codex Welzijn op het Werk, Boek VI titel 3 asbest, mogen hechtgebonden asbesttoepassingen die niet beschadigd zijn of waarbij er geen vrije vezels zichtbaar zijn en waarbij verwijdering geen aanleiding geeft tot een wijziging van de toestand verwijderd worden via de methode van eenvoudige handelingen.

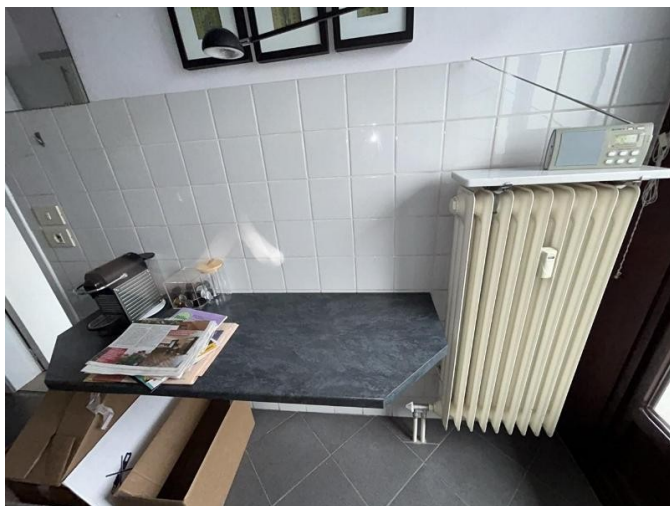
Asbestverdachte lijm bij Faiencetegels

In uitzonderlijke gevallen kan de lijm waarmee deze zijn vastgehecht asbesthoudend zijn. Gezien het een niet-destructief onderzoek betreft, werd er geen staal genomen. Bij afbraak van deze tegels, is het aangewezen deze lijm laag te laten analyseren op de aanwezigheid van asbest

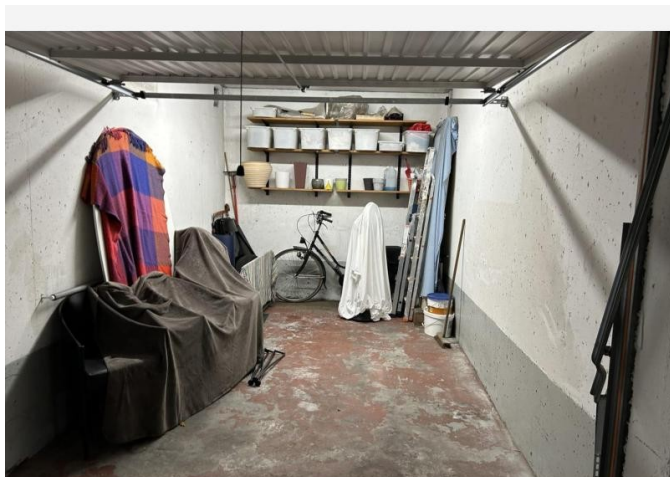
Geen asbestverdachte materialen vastgesteld. Garage met nummer 185

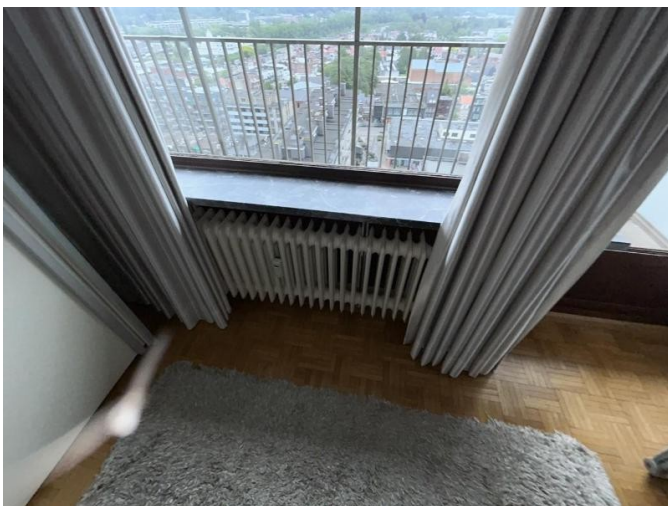
Asbestverdachte dichtingen in oude gietijzeren radiatoren

Er kunnen inwendige asbesthoudende dichtingen aanwezig zijn tussen de lamellen of aan de doppen van de gietijzeren radiatoren.

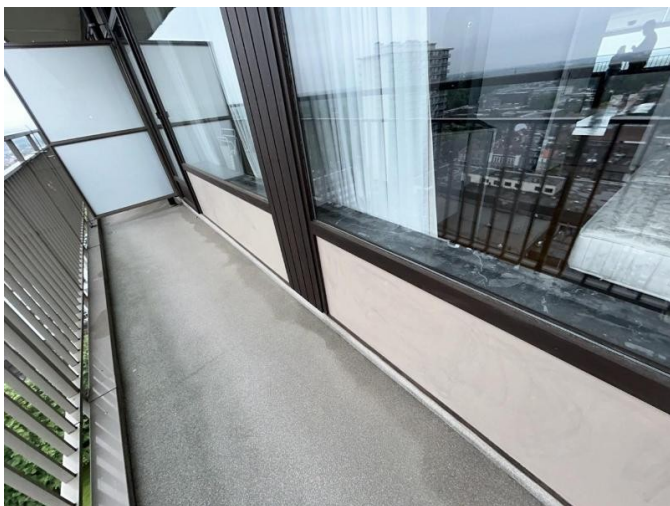
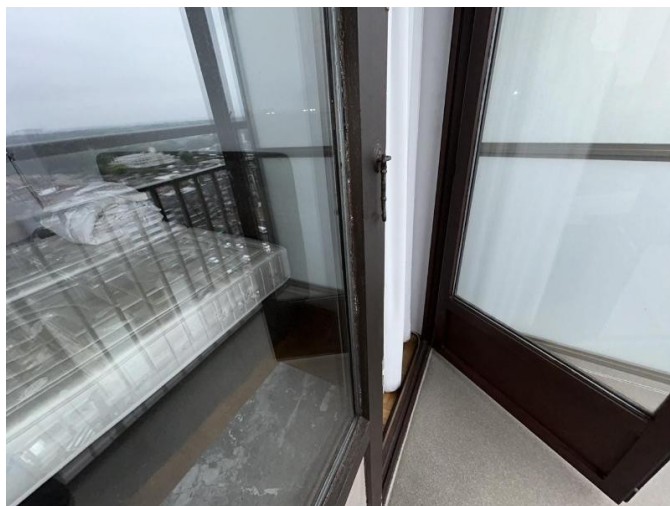
Geen asbest

#	Type	Referentie	Resultaat
5.1	Puntmonster	03	Geen asbest

Beschrijving	Afdichting aan ramen en deuren
Omgeving	Buiten
Primaire drager	Wandopening verticaal (raam, deur, ...)
Bindmiddel van materiaal	Kitten, mastiek, pasta

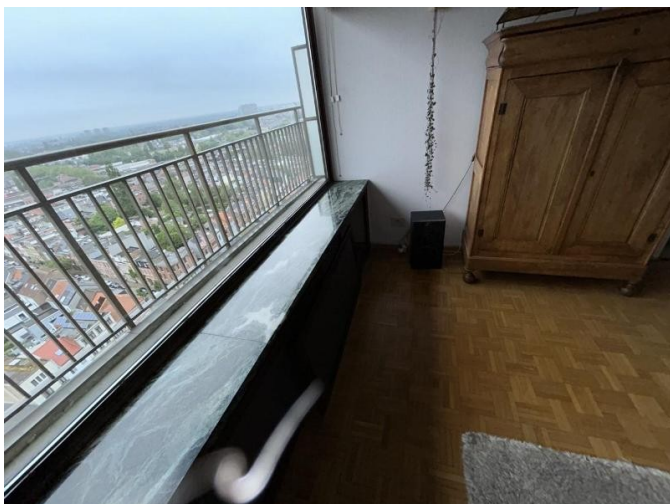
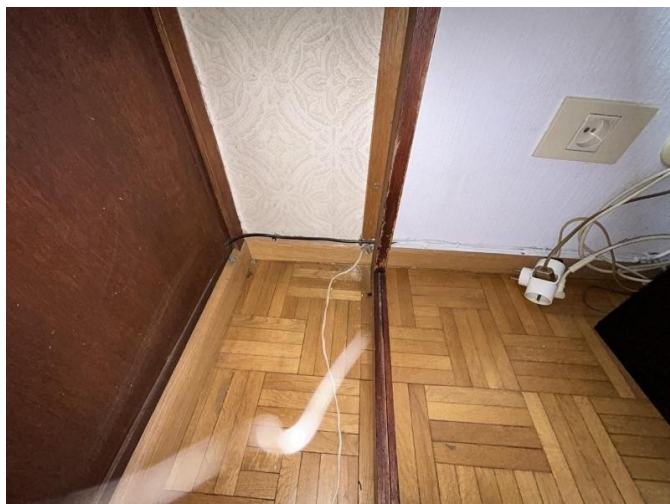
Fiche 6: Pleisterwerk aan de muren

Geen asbest

#	Type	Referentie	Resultaat
6.1	Mengmonster	01	Geen asbest

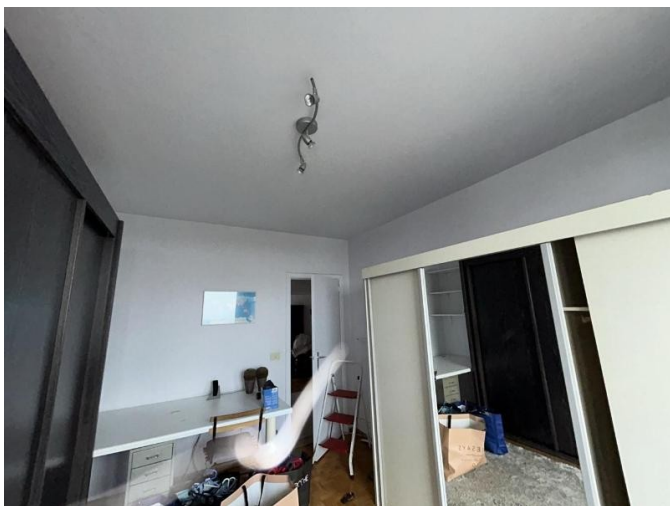
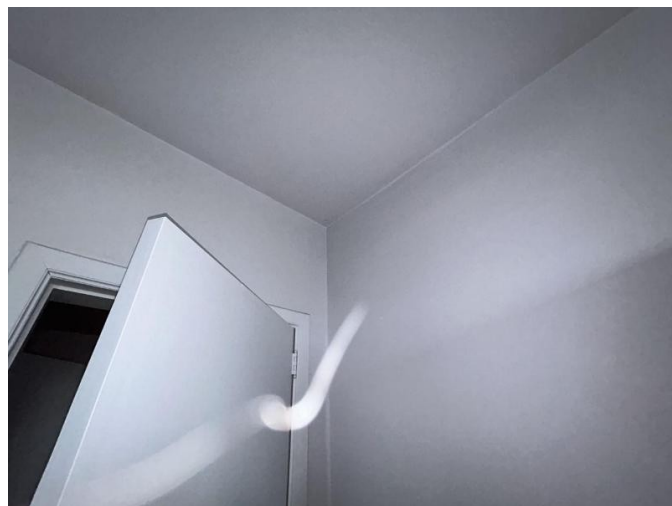
Geen asbest

#	Type	Referentie	Resultaat
7.1	Mengmonster	02	Geen asbest

Beschrijving	Pleisterwerk aan de plafonds
Omgeving	Binnen
Primaire drager	Binnenwand
Bindmiddel van materiaal	Gips - kalk
