Asbestinventarisatetest

Oude Staatsbaan 30, 9930 Lievegem

Attestnummer : 20230606-000182.000

Uitgegeven op : 06.06.2023

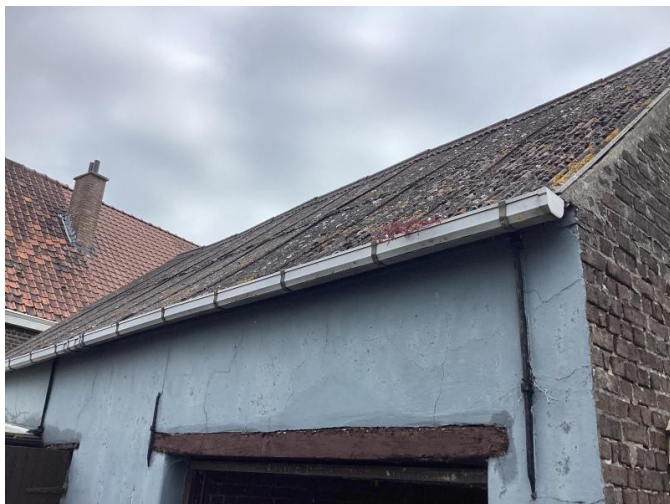
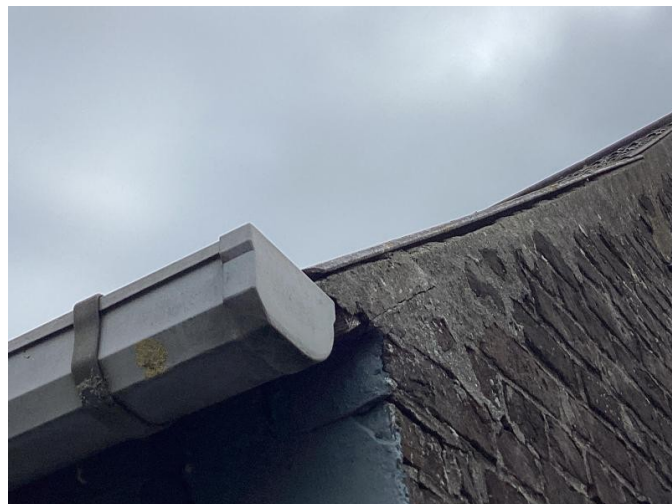
Het asbestmateriaal valt onder de mijlpaal van 2034.

Verwijderen

Eindbeoordeling materiaalrisico	Laag materiaalrisico en/of verlaagde kans op vezelvrijgave
---------------------------------	--

Gebondenheid	Categorie 1: hechtgebonden in oorsprong
Asbestsoort (vezeltype)	Alleen chrysotiel
Asbestconcentratie	Laag (< 50%)
Afschermingsgraad van het gehele materiaal	Geheel of deels vrij aan de buitenlucht
Toestand van het materiaal	Licht beschadigd, licht verweerd. Intact materiaal type Pical – asbestboard of categorie III 'gebondenheid'

#	Type	Referentie	Resultaat
1.1	Puntmonster	Staal 9	Chrysotiel

Beschrijving	Golfplaten dak garage
Omgeving	Buiten
Primaire drager	Schuin dak

Asbestmateriaal	Dak- en gevelbekleding - Golfplaat
Bindmiddel van asbestmateriaal	Cement
Gebondenheid op basis van bindmiddel	Hecht
Hoeveelheid (oppervlakte - aantal)	<ul style="list-style-type: none"> • 120,00 m² - 1 stuk
Totale oppervlakte	120,00 m ²
Eenvoudig bereikbaar	Ja
Bevestigingswijze	<ul style="list-style-type: none"> • Geschroefd
Identificatiemethode	Vaststelling met monsternamen
Destructieve handeling voor identificatie	Nee

- Zorg voor een veilig beheer. Vermijd het beschadigen van het asbestmateriaal. Controleer de toestand jaarlijks op wijzigingen.
- Verwijder dit asbestmateriaal zo snel mogelijk. Volg de toestand goed op.

- Eenvoudige handelingen: enkel door erkend asbestverwijderaar
Bij verwijdering grote kans op vezels die vrijkomen, daardoor raden wij aan met een erkende verwijderingsfirma te werken die het asbesthoudend materiaal verwijderd volgens de OVAM procedures.
Oppervlakte aan asbesthoudende toepassing groter dan 35m². Daardoor niet mogelijk dit zelf te mogen verwijderen.

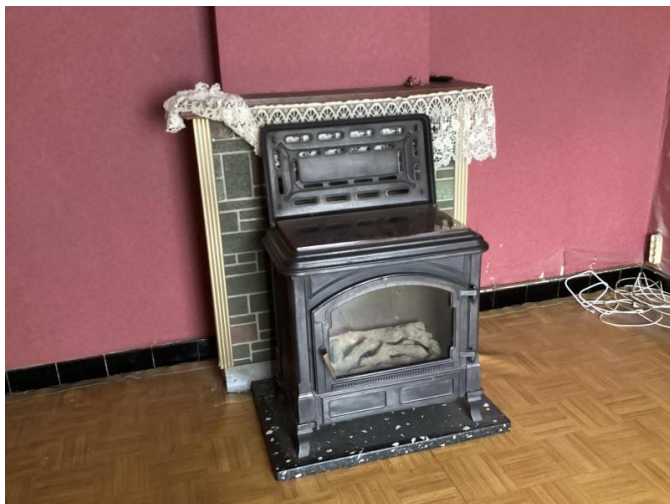
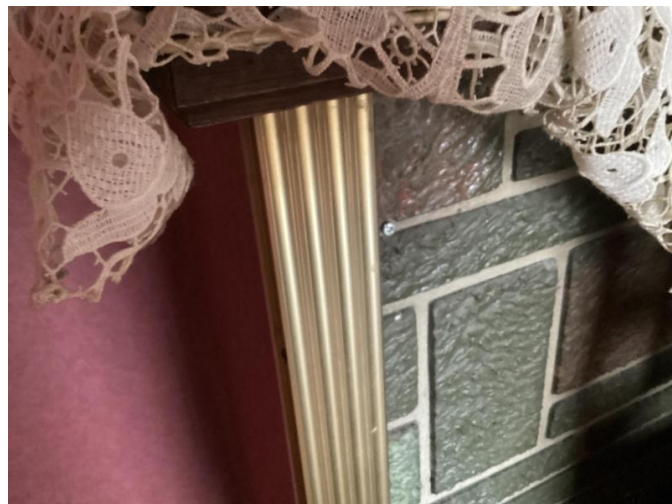
Het asbestmateriaal valt onder de mijlpaal van 2040.

Zorgvuldig beheren

Eindbeoordeling materiaalrisico	Zeer laag materiaalrisico en/of zeer lage kans op vezelvrijgave
---------------------------------	---

Gebondenheid	Categorie 1: hechtgebonden in oorsprong
Asbestsoort (vezeltype)	Alleen chrysotiel
Asbestconcentratie	Laag (< 50%)
Afschermingsgraad van het gehele materiaal	Geheel of deels (ook) vrij aan de binnenlucht
Toestand van het materiaal	Onbeschadigd, niet verweerd

#	Type	Referentie	Resultaat
2.1	Puntmonster	Staal 7	Chrysotiel

Beschrijving	Cementwand kachel
Omgeving	Binnen
Primaire drager	HVAC infrastructuur en uitrusting
Asbestmateriaal	Dak- en gevelbekleding - Plaat
Bindmiddel van asbestmateriaal	Cement
Gebondenheid op basis van bindmiddel	Hecht
Hoeveelheid (oppervlakte - dikte - aantal)	• 4,00 m ² - 1,00 cm - 1 stuk

- Zorg voor een veilig beheer. Vermijd het beschadigen van het asbestmateriaal. Controleer de toestand jaarlijks op wijzigingen.

- Eenvoudige handelingen: mag via doe-het-zelf of door werknemer(s) met opleidingsattest eenvoudige handelingen
Deze hecht-gebonden toepassing mag via doe-het-zelf verwijderd worden indien dit kan zonder breken of verdere beschadiging. Gebruik daarbij de nodige persoonlijke beschermmiddelen (FFP3-mondmasker en handschoenen minimum) en sproei de toepassing nat om vezelverspreiding te minimaliseren. Wanneer bij verwijdering dit niet kan gedaan worden zonder breuk, moet steeds een erkende verwijderingsfirma ingeschakeld worden.

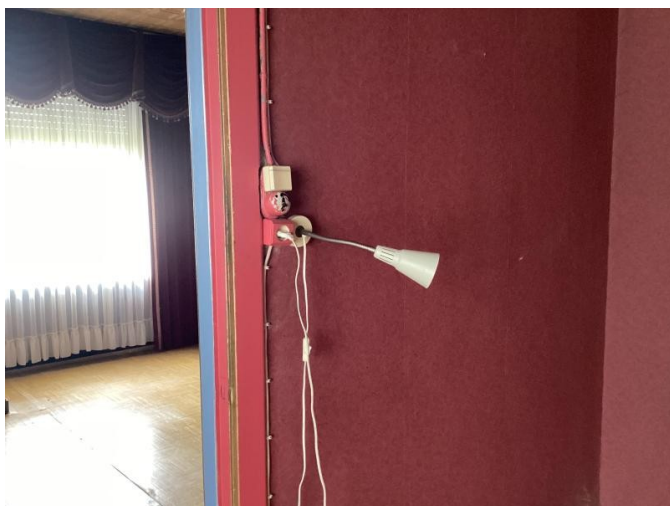
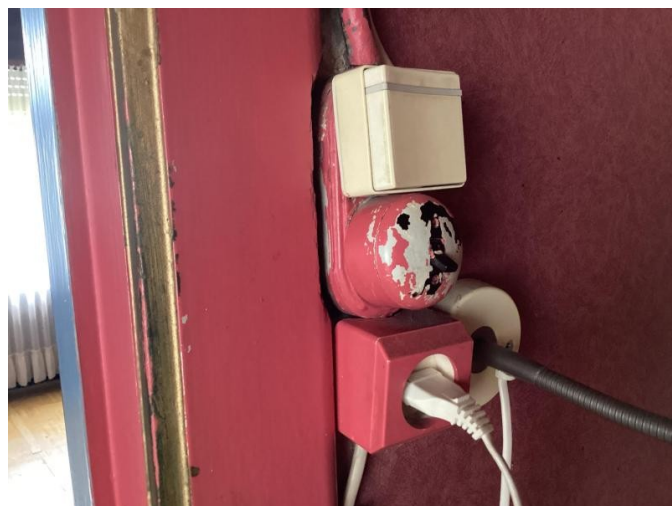
Het asbestmateriaal valt onder de mijlpaal van 2040.

Zorgvuldig beheren

Eindbeoordeling materiaalrisico	Laag materiaalrisico en/of verlaagde kans op vezelvrijgave
---------------------------------	--

Gebondenheid	Categorie 1: hechtgebonden in oorsprong
Asbestsoort (vezeltype)	Crocidoliet aanwezig
Asbestconcentratie	Laag (< 50%)
Afschermingsgraad van het gehele materiaal	Geheel of deels (ook) vrij aan de binnenlucht
Toestand van het materiaal	Onbeschadigd, niet verweerd

Beschrijving	Bakeliet
Omgeving	Binnen
Primaire drager	Binnenwand
Asbestmateriaal	Plaat, paneel, tablet - Type Bakeliet
Bindmiddel van asbestmateriaal	Kunststof of -hars
Gebondenheid op basis van bindmiddel	Hecht
Hoeveelheid (oppervlakte - dikte - aantal)	• 4,00 m ² - 1,00 cm - 1 stuk
Totaal volume	0,04 m ³
Eenvoudig bereikbaar	Ja
Bevestigingswijze	• Geschroefd
Identificatiemethode	Vaststelling zonder monsternamen

- Zorg voor een veilig beheer. Vermijd het beschadigen van het asbestmateriaal. Controleer de toestand jaarlijks op wijzigingen.

- Eenvoudige handelingen: mag via doe-het-zelf of door werknemer(s) met opleidingsattest eenvoudige handelingen
Volledig intacte bakeliet toepassing.

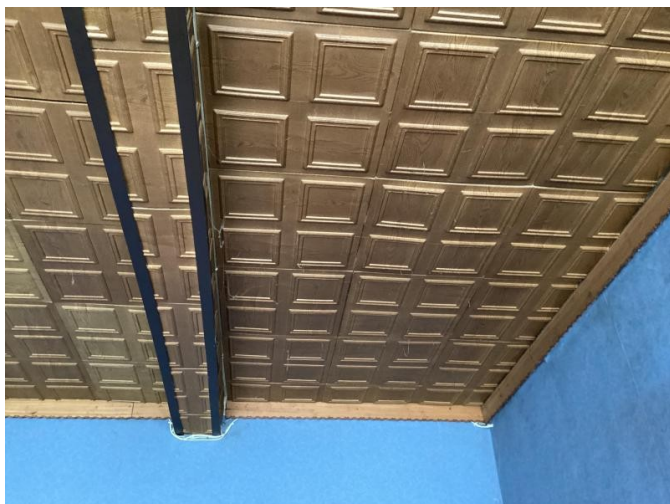
Vrije foto

Plafond op het gelijkvloers en het eerste verdiep bestaan uit houten planchetten.

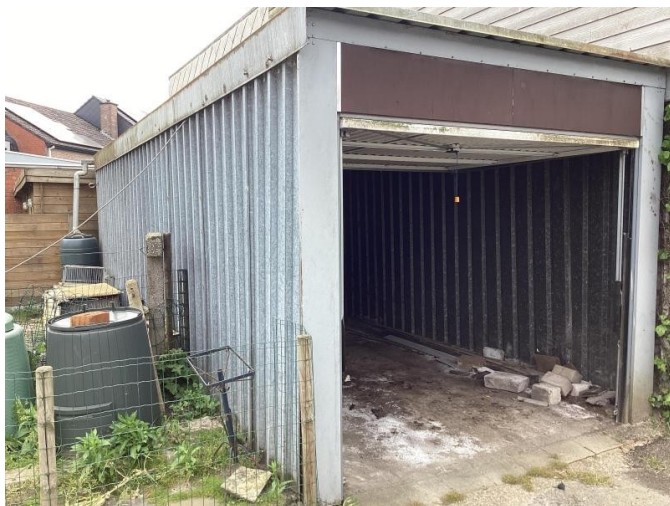
Vrije foto

Volledig garage is opgebouwd uit metaal.

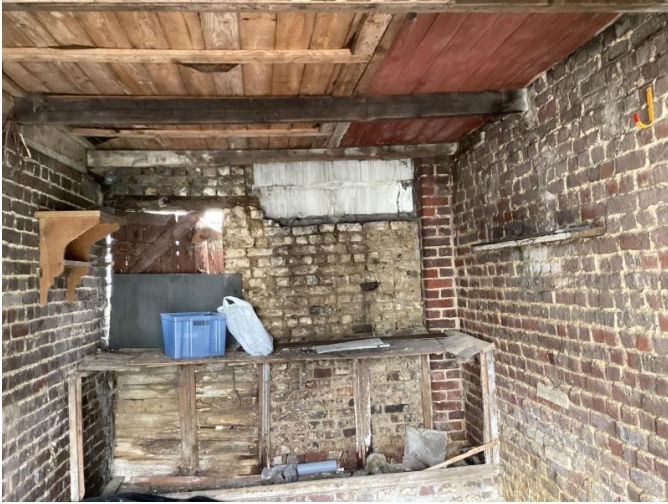
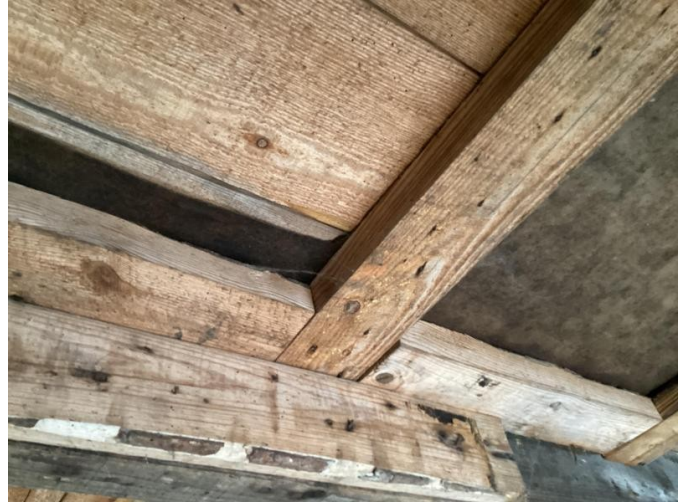
Fiche 6: Onderdak garage

Geen asbest

#	Type	Referentie	Resultaat
6.1	Puntmonster	Staal 8	Geen asbest

Gebondenheid op basis van bindmiddel	Niet-hechtgebonden
Hoeveelheid (oppervlakte - aantal)	• 5,00 m ² - 1 stuk
Totale oppervlakte	5,00 m ²
Identificatiemethode	Vaststelling met monstername
Destructieve handeling voor identificatie	Nee
Opmerking	vermoeden dat er meer aanwezig is, dan nu zichtbaar.

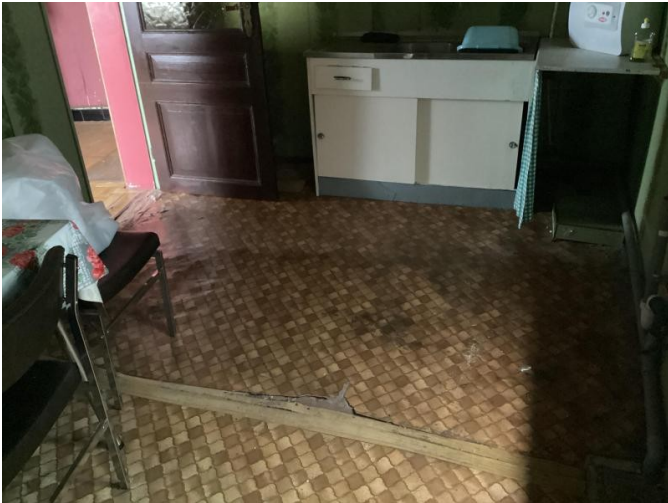
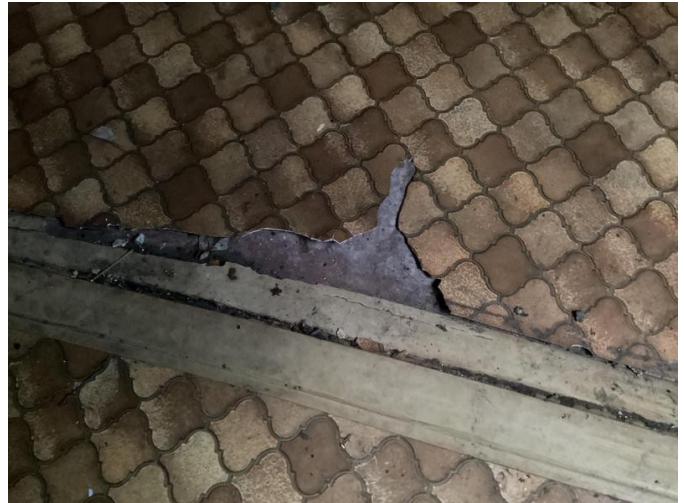
Fiche 7: Vinylzeil keuken

Geen asbest

#	Type	Referentie	Resultaat
7.1	Puntmonster	Staal 4	Geen asbest

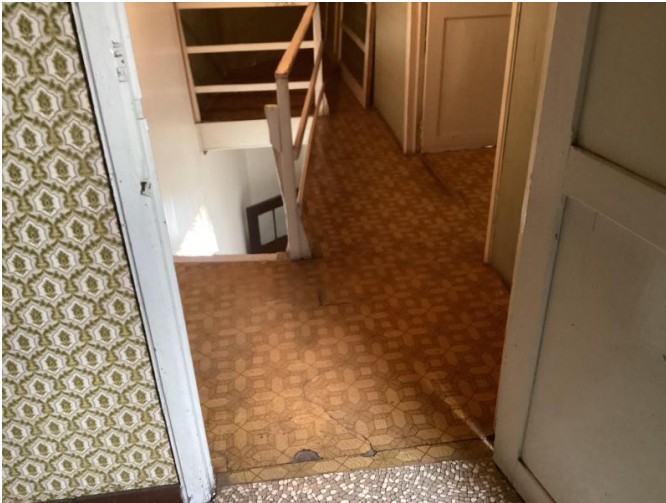
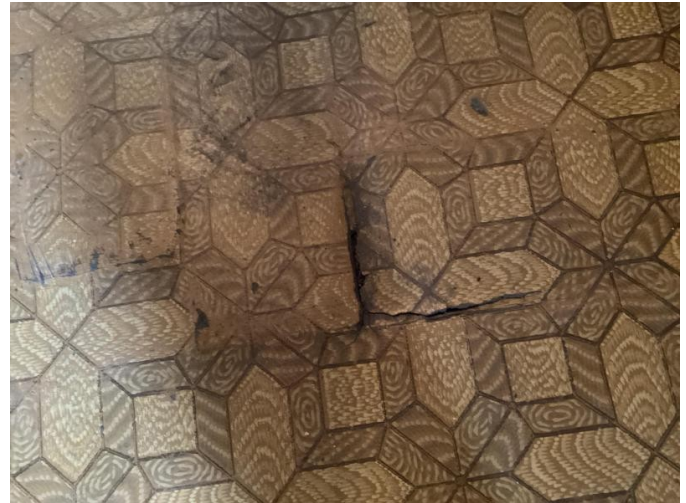
Fiche 8: Vinyl vloer, 1st V

Geen asbest

#	Type	Referentie	Resultaat
8.1	Puntmonster	Staal 2	Geen asbest

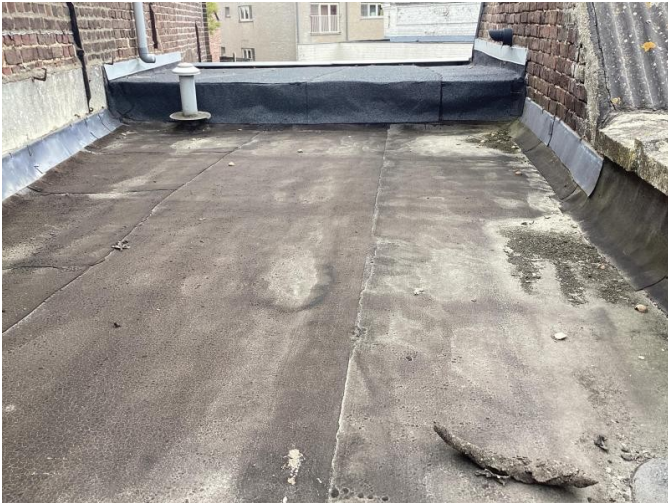
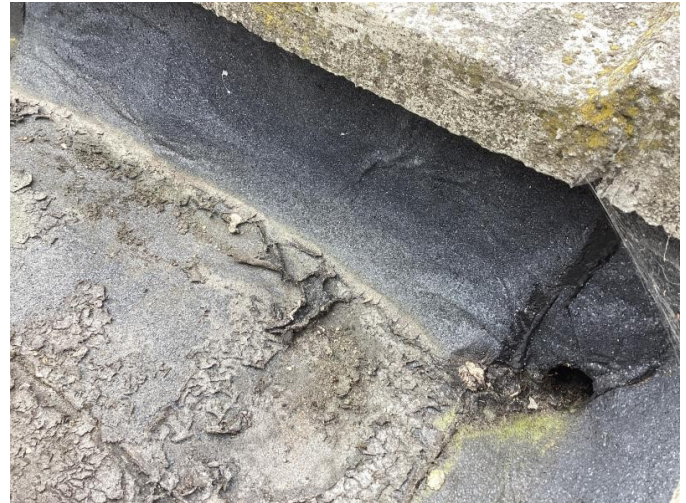
Fiche 9: Roofing

Geen asbest

#	Type	Referentie	Resultaat
9.1	Puntmonster	Staal 10	Geen asbest

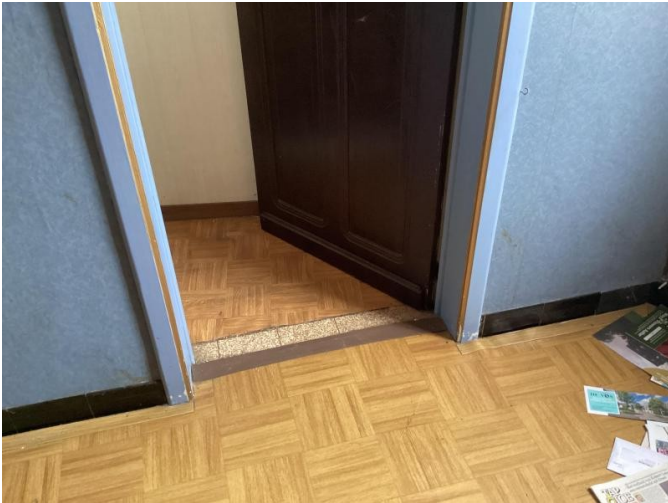
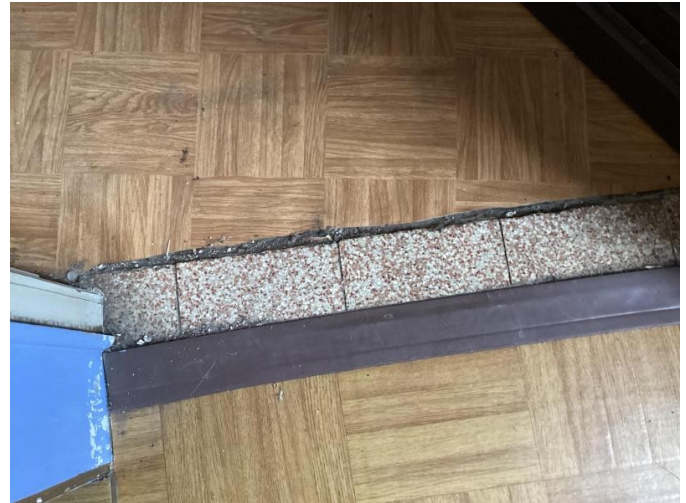
Fiche 10: Vinyltegels, GV

Geen asbest

#	Type	Referentie	Resultaat
10.1	Puntmonster	Staal 3	Geen asbest

Gebondenheid op basis van bindmiddel	Hecht
Hoeveelheid (oppervlakte - dikte - aantal)	• 1,00 m ² - 2,00 cm - 1 stuk
Totaal volume	0,02 m ³
Identificatiemethode	Vaststelling met monstername
Destructieve handeling voor identificatie	Nee
Opmerking	vermoedelijk zijn deze tegels ook aanwezig onder de vinylvloer.

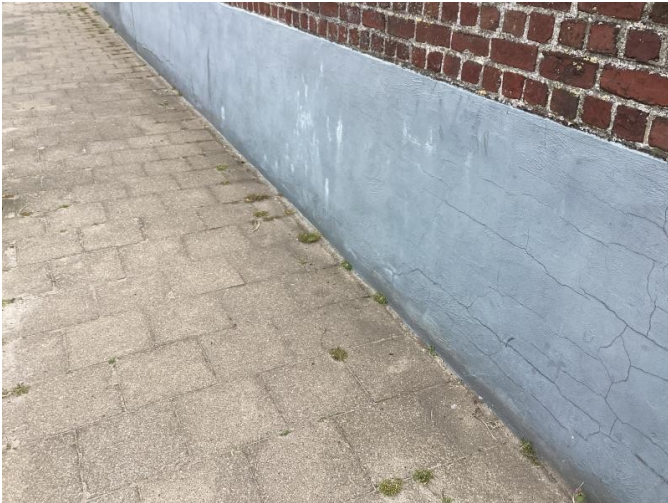
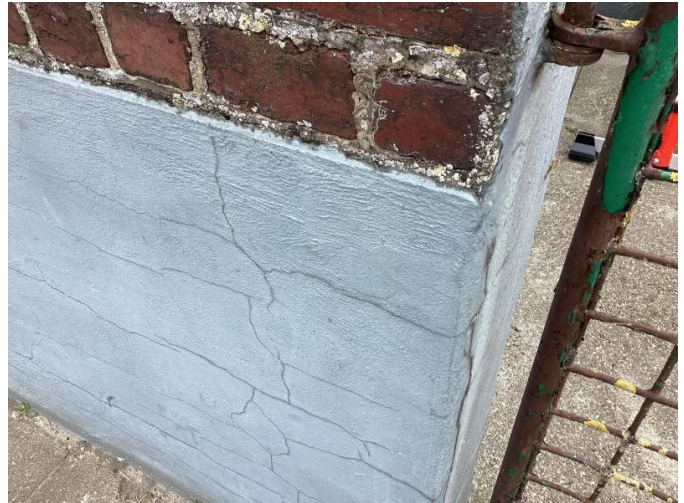
Fiche 11: Coating gevel

Geen asbest

#	Type	Referentie	Resultaat
11.1	Puntmonster	Staal 11	Geen asbest

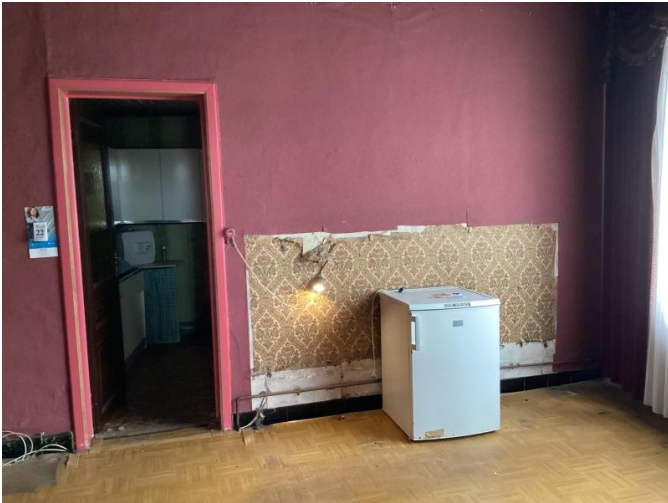
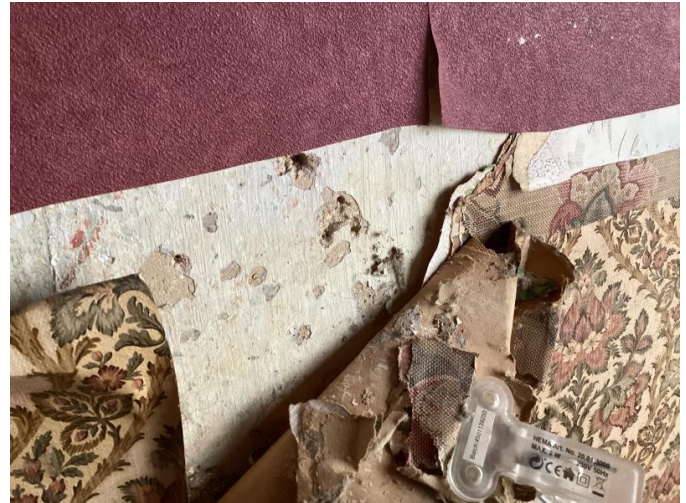
Fiche 12: Pleisterwerk muren

Geen asbest

#	Type	Referentie	Resultaat
12.1	Mengmonster	Staal 1	Geen asbest

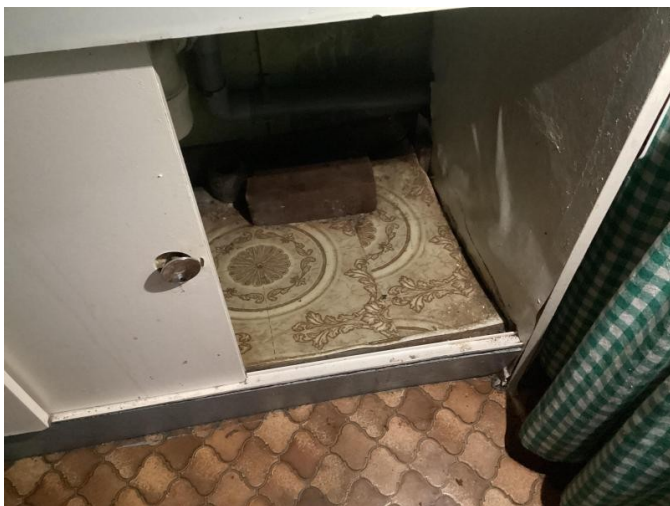
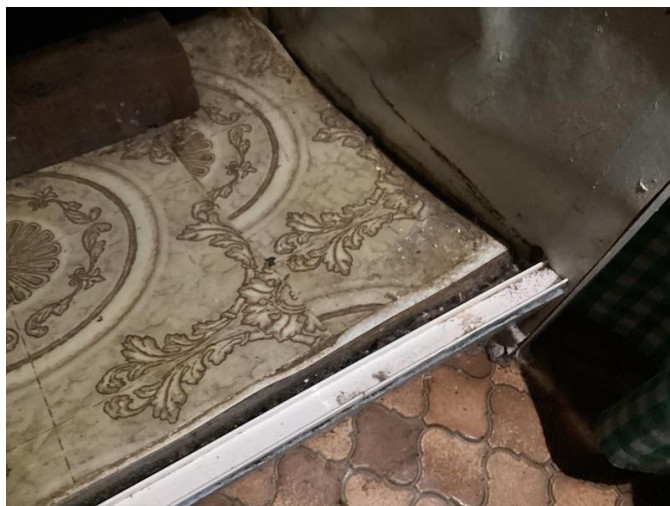
Fiche 13: Vinylzeil keukenkast

Geen asbest

#	Type	Referentie	Resultaat
13.1	Puntmonster	Staal 5	Geen asbest

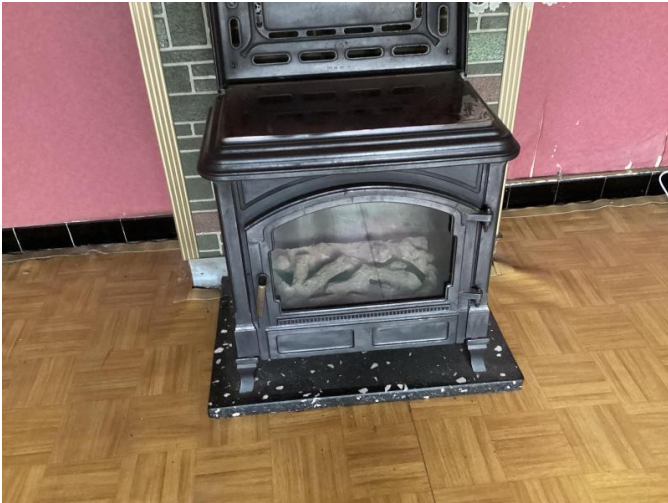
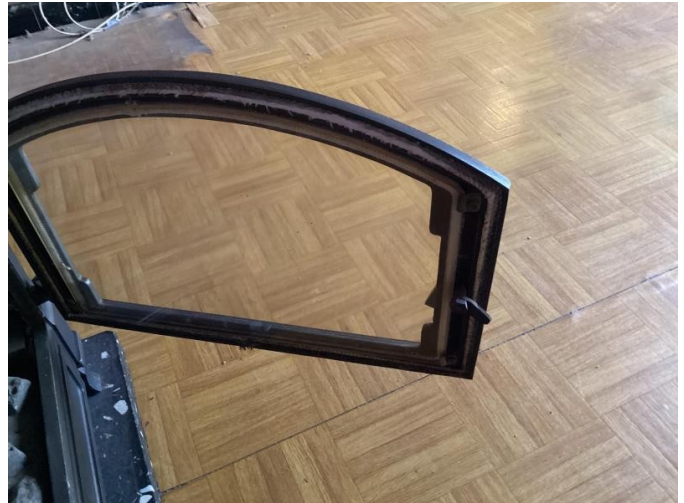
Geen asbest

#	Type	Referentie	Resultaat
14.1	Puntmonster	Staal 6	Geen asbest

Beschrijving	Koord, kachel
Omgeving	Binnen
Primaire drager	HVAC infrastructuur en uitrusting
Bindmiddel van materiaal	Weinig of geen bindmiddel (textiel, bevolking, ...)
