Asbestinventarisatetest

Hoekje 106, 9950 Lievegem

Attestnummer : 20240130-000021.000

Uitgegeven op : 30.01.2024

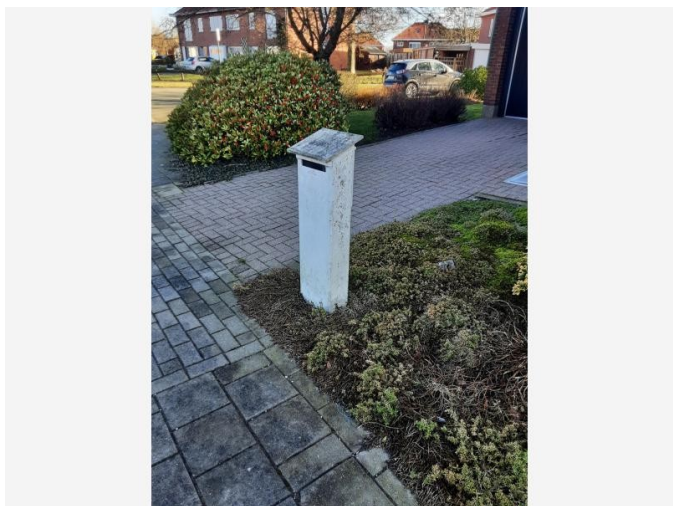
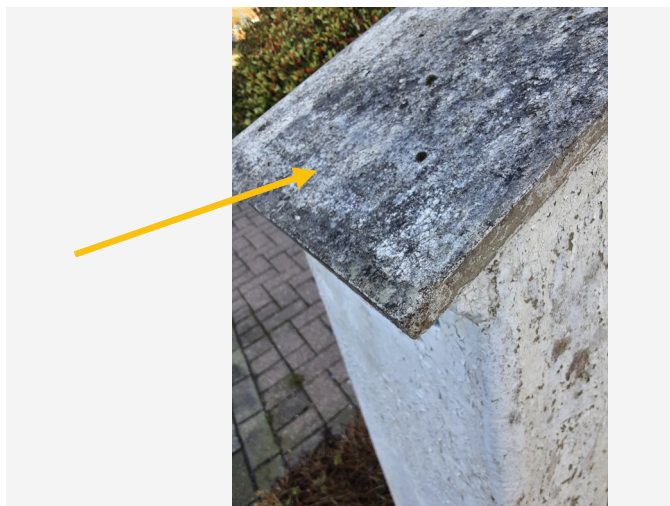
Dringend verwijderen

Beschrijving	Dakbedekking brievenbus
Type afvalstof	Betreft stock-voorraad of gedemonteerde asbestmaterialen
Aanwezige resten	Geen resten aanwezig
Omgeving	Buiten
Primaire drager	Schuin dak
Asbestmaterialen	<ul style="list-style-type: none">• Plaat, paneel, tablet - Type Menuiserie
Bindmiddel van asbestmateriaal	Cement
Gebondenheid op basis van bindmiddel	Hecht
Hoeveelheid (gewicht - aantal)	<ul style="list-style-type: none">• 2,00 kg - 1 stuk
Totaal gewicht	2,00 kg
Eenvoudig bereikbaar	Ja
Identificatiemethode	Vaststelling zonder monsternamen
Opmerking	<p>Voor de voordeur staat los van de woning een witte brievenbus .</p> <p>Deze heeft als dakbedekking een dikke plaat , type menuiserie .</p> <p>Ik heb hier staal van genomen om kosten te besparen , is ook geen ingrijpende verwijdering .</p>

- Verwijder het asbestafval.
- Voer bijkomende staalname(s) uit.

- Eenvoudige handelingen: mag via doe-het-zelf of door werknemer(s) met opleidingsattest eenvoudige handelingen
Moet worden afgevoerd naar het recyclagepark. Verpak de dakbedekking van de brievenbus in stevige verpakking (> 100 µm dikte) en sluit deze volledig af met plakband. Zorg dat de verpakking niet scheurt tijdens het in-en uitladen. Zorg voor gepaste persoonlijke beschermingsmiddelen: minimaal FFP3 mondk masker en wegwerphandschoenen

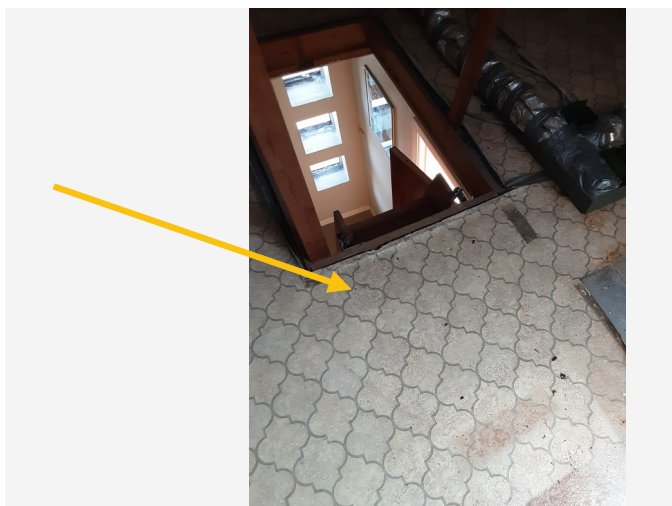
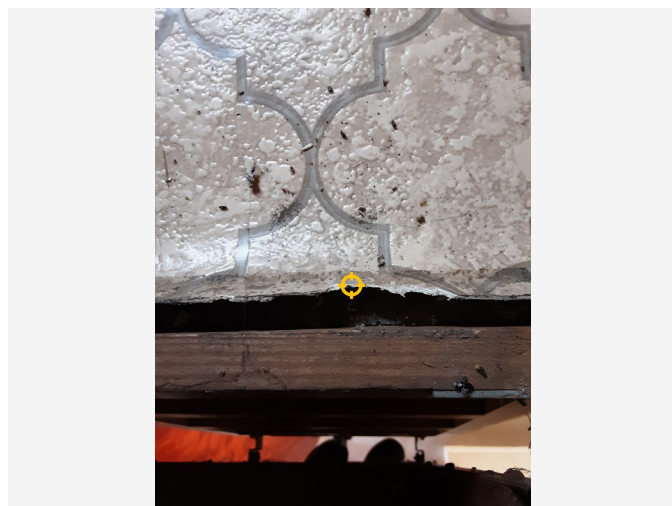
Verwijderen

Eindbeoordeling materiaalrisico	Verhoogd materiaalrisico en/of verhoogde kans op vezelvrijgave
Opmerking	Het vloerzeil ligt op de zolder , die is toegankelijk via het zolderluik die in normale omstandigheden niet open staat . Enkel bij het betreden van de zolder zou er een bloedstelling zijn .

Gebondenheid	Categorie 1: hechtgebonden in oorsprong
Asbestsoort (vezeltype)	Alleen chrysotiel
Asbestconcentratie	Laag (< 50%)
Afschermingsgraad van het gehele materiaal	Geheel of deels (ook) vrij aan de binnenlucht
Toestand van het materiaal	Matig beschadigd, matig verweerd

#	Type	Referentie	Resultaat
2.1	Puntmonster	M3 Vinyl zolder	Chrysotiel

Beschrijving	Vloerzeil zolder
Omgeving	Binnen
Primaire drager	Vloer
Asbestmateriaal	Prefab - afwerking - Vloerzeil
Bindmiddel van asbestmateriaal	Kunststof of -hars
Gebondenheid op basis van bindmiddel	Hecht

- Verwijder dit asbestmateriaal zo snel mogelijk. Volg de toestand goed op.

- Eenvoudige handelingen: enkel door erkend asbestverwijderaar
Indien het vloerzeil nergens verlijmd is, kan het mits voldoende gefixeerd, worden verwijderd als eenvoudige handeling. Gebruik gepaste PBM's: minimaal FFP3 maskers, wegwerphandschoenen en tyvec pak. Deze inschatting wordt best gemaakt door een erkend verwijderaar en niet door doe-het-zelf of opgeleid werknemer met opleidingsattest eenvoudige handelingen.

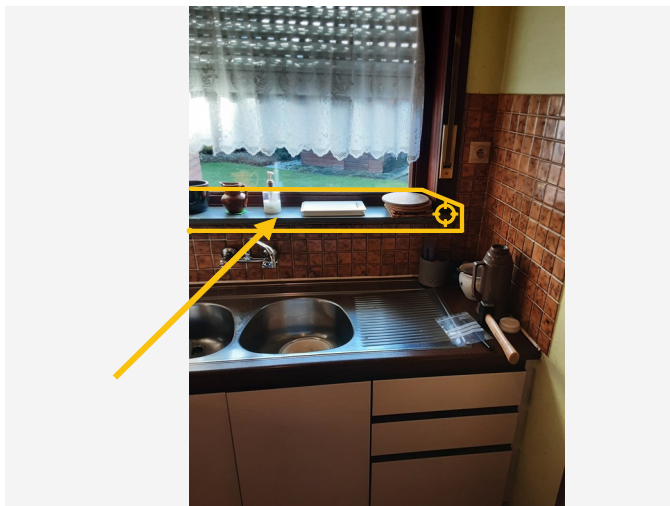
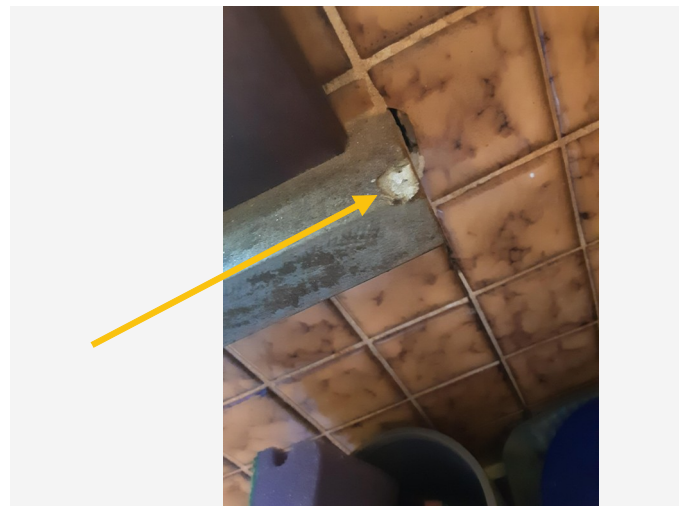
Verwijderen

Eindbeoordeling materiaalrisico	Verhoogd materiaalrisico en/of verhoogde kans op vezelvrijgave
---------------------------------	----------------------------------------------------------------

Gebondenheid	Categorie 1: hechtgebonden in oorsprong
Asbestsoort (vezeltype)	Crocidoliet aanwezig
Asbestconcentratie	Laag (< 50%)
Afschermingsgraad van het gehele materiaal	Geheel of deels (ook) vrij aan de binnenlucht
Toestand van het materiaal	Licht beschadigd, licht verweerd. Intact materiaal type Pical – asbestboard of categorie III 'gebondenheid'

#	Type	Referentie	Resultaat
3.1	Puntmonster	m13 masal vensterbank	Crocidoliet, Chrysotiel

Beschrijving	Vensterbanken in de woning type masal
Omgeving	Binnen
Primaire drager	Wandopening verticaal (raam, deur, ...)
Asbestmateriaal	Plaat, paneel, tablet - Type Massal
Bindmiddel van asbestmateriaal	Cement
Gebondenheid op basis van bindmiddel	Hecht
Hoeveelheid (oppervlakte - dikte - aantal)	• 0,25 m ² - 2,00 cm - 5 stuks

- Verwijder dit asbestmateriaal zo snel mogelijk. Volg de toestand goed op.

- Eenvoudige handelingen: mag via doe-het-zelf of door werknemer(s) met opleidingsattest eenvoudige handelingen
Verwijderen zonder te breken, slijpen, zagen, beitelen. Rondom liggende materiaal eerst verwijderen/loskappen zodat de vensterbanken onaangetast verwijderd kunnen worden. Zorg voor gepaste persoonlijke beschermingsmiddelen: minimaal FFP3 mondkap en indien nodig Tyvec overall (minimaal Cat III type 5/6) en handschoenen.

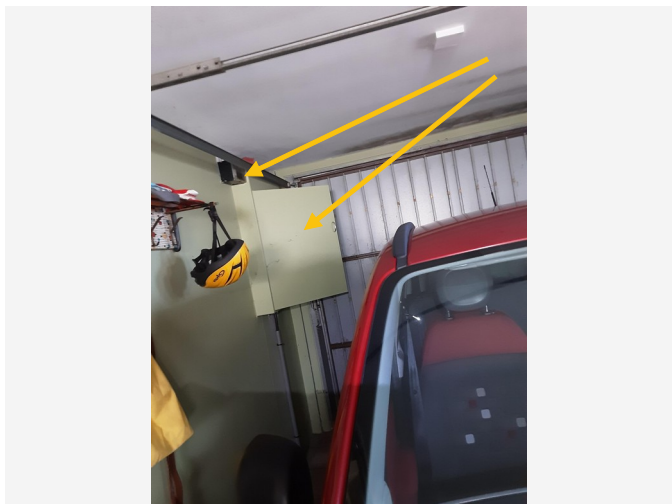
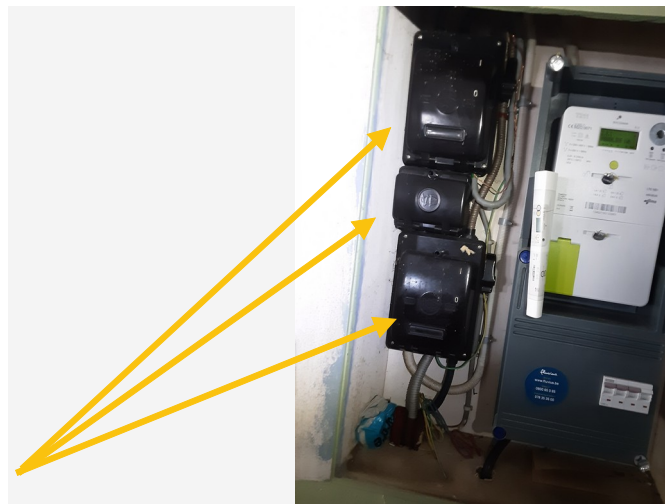
Zorgvuldig beheren

Eindbeoordeling materiaalrisico	Laag materiaalrisico en/of verlaagde kans op vezelvrijgave
---------------------------------	------------------------------------------------------------

Gebondenheid	Categorie 1: hechtgebonden in oorsprong
Asbestsoort (vezeltype)	Crocidoliet aanwezig
Asbestconcentratie	Laag (< 50%)
Afschermingsgraad van het gehele materiaal	Geheel of deels vrij aan de buitenlucht
Toestand van het materiaal	Onbeschadigd, niet verweerd

Beschrijving	Bakeliet schakelaars in garage en zolder
Omgeving	Binnen
Primaire drager	Binnenwand
Asbestmateriaal	Plaat, paneel, tablet - Type Bakeliet
Bindmiddel van asbestmateriaal	Kunststof of -hars
Gebondenheid op basis van bindmiddel	Hecht
Hoeveelheid (oppervlakte - dikte - aantal)	• 1,00 m ² - 0,30 cm - 1 stuk
Totaal volume	0,003 m ³
Eenvoudig bereikbaar	Ja
Bevestigingswijze	• Geschroefd

Identificatiemethode	Vaststelling zonder monstername
Destructieve handeling voor identificatie	Nee
Opmerking	<p>In de garage van de woning is aan de garagepoort 4 bakeliet schakelaars aangetroffen , 3 ervan zitten in een kast , 1 naast de kast .</p> <p>ook werd er op zolder naast de trap aan de houten balken 1 bakeliet schakelaar aangetroffen .</p> <p>Bakeliet kan asbesthoudend zijn en kan enkel uitgesloten worden via een negatieve analyse. Monstername is echter niet mogelijk binnen het kader van het niet-destructief onderzoek.</p>

- Zorg voor een veilig beheer. Vermijd het beschadigen van het asbestmateriaal. Controleer de toestand jaarlijks op wijzigingen.
- Voer bijkomende staalname(s) uit.

- Eenvoudige handelingen: mag via doe-het-zelf of door werknemer(s) met opleidingsattest eenvoudige handelingen
Voorzichtig losschroeven zonder te beschadigen en afvoeren als asbesthoudend afval. Zorg voor gepaste persoonlijke beschermingsmiddelen: minimaal FFP3 mondkap

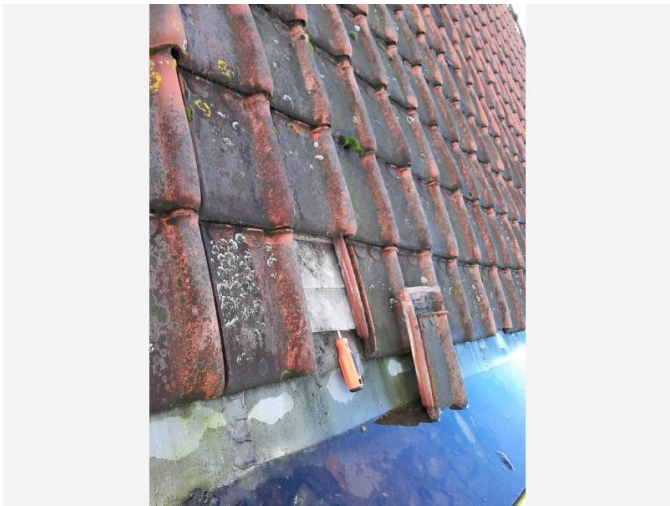
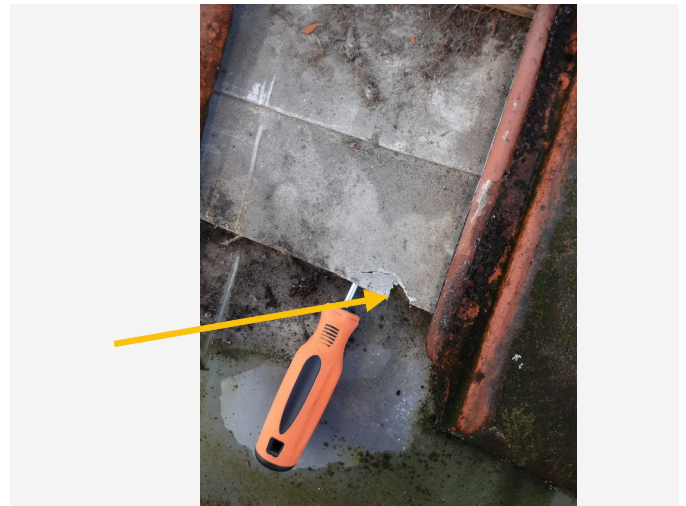
Zorgvuldig beheren

Eindbeoordeling materiaalrisico	Zeer laag materiaalrisico en/of zeer lage kans op vezelvrijgave
---------------------------------	-----------------------------------------------------------------

Gebondenheid	Categorie 1: hechtgebonden in oorsprong
Asbestsoort (vezeltype)	Crocidoliet aanwezig
Asbestconcentratie	Laag (< 50%)
Afschermingsgraad van het gehele materiaal	Stootvaste afscherming of omkasting
Toestand van het materiaal	Licht beschadigd, licht verweerd. Intact materiaal type Pical – asbestboard of categorie III 'gebondenheid'

#	Type	Referentie	Resultaat
5.1	Puntmonster	M7 onderdak zolder	Crocidoliet, Chrysotiel

Beschrijving	Onderdak
Omgeving	Binnen
Primaire drager	Schuin dak
Asbestmateriaal	Plaat, paneel, tablet - Type Menuiserite
Bindmiddel van asbestmateriaal	Cement

- Zorg voor een veilig beheer. Vermijd het beschadigen van het asbestmateriaal. Controleer de toestand jaarlijks op wijzigingen.
- Zorg voor een veilig beheer en verwijder dit asbestmateriaal wanneer het bij werken eenvoudig bereikbaar wordt. Controleer de toestand jaarlijks op wijzigingen.

- Eenvoudige handelingen: mag via doe-het-zelf of door werknemer(s) met opleidingsattest eenvoudige handelingen
Langs de buitenzijde verwijderen door eerst de dakpannen af te nemen. De platen een voor een voorzichtig los maken en afvoeren zonder te breken of beschadigen. Vooraf de platen fixeren. Indien moeilijk los te trekken zonder beschadigen, dan onder constante verneveling werken. Zorg voor gepaste persoonlijke beschermingsmiddelen: minimaal FFP3 mondkap en indien nodig Tyvec overall (minimaal Cat III type 5/6) en handschoenen.

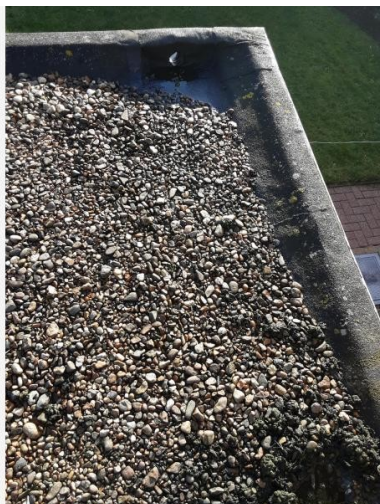
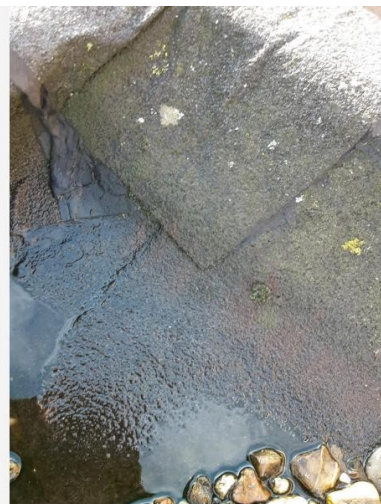
Zorgvuldig beheren

Eindbeoordeling materiaalrisico	Laag materiaalrisico en/of verlaagde kans op vezelvrijgave
---------------------------------	------------------------------------------------------------

Gebondenheid	Categorie 1: hechtgebonden in oorsprong
Asbestsoort (vezeltype)	Alleen chrysotiel
Asbestconcentratie	Laag (< 50%)
Afschermingsgraad van het gehele materiaal	Geheel of deels (ook) vrij aan de binnenlucht
Toestand van het materiaal	Licht beschadigd, licht verweerd. Intact materiaal type Pical – asbestboard of categorie III 'gebondenheid'

Beschrijving	Roofing dak garage
Omgeving	Buiten
Primaire drager	Plat dak
Asbestmateriaal	Dak- en gevelbekleding - Roofing
Bindmiddel van asbestmateriaal	Bitumen (roofing, teer, asfalt)
Gebondenheid op basis van bindmiddel	Hecht
Hoeveelheid (oppervlakte - aantal)	• 21,00 m ² - 1 stuk
Totale oppervlakte	21,00 m ²
Eenvoudig bereikbaar	Ja
Bevestigingswijze	• Verlijmd, ingegoten, versmeerd

Identificatiemethode	<p>Vaststelling zonder monstername</p> <p>Motivatie: Groot risico op structurele gevolgschade (lekschade, werking installatie,...)</p>
Destructieve handeling voor identificatie	Nee
Opmerking	<p>De hoeveelheid is een schatting .</p> <p>De woning beschikt over een garage , daar is roofing als dakbedekking gebruikt , deze is asbest verdacht .</p> <p>Monstername niet mogelijk zonder de structurele integriteit van het gebouw aan te tasten binnen het kader van het niet-destructief onderzoek. Asbesthoudendheid van de roofing kan enkel uitgesloten worden met een negatieve analyse. Bij structurele werken, renovatie of sloop wordt aangeraden om eerst een monstername uit te voeren</p>

- Zorg voor een veilig beheer. Vermijd het beschadigen van het asbestmateriaal. Controleer de toestand jaarlijks op wijzigingen.
- Voer bijkomende staalname(s) uit.

- Eenvoudige handelingen: mag via doe-het-zelf of door werknemer(s) met opleidingsattest eenvoudige handelingen
De roofing met onderliggende dakstructuur integraal verwijderen als asbesthoudende afval. Bron fixeren en onder constante verneveling zo min mogelijk beschadigen bij het wegnemen. Zorg voor gepaste persoonlijke beschermingsmiddelen: minimaal FFP3 masker en in dien nodig Tyvec overall (minimaal CAT III type 5/6) en handschoenen

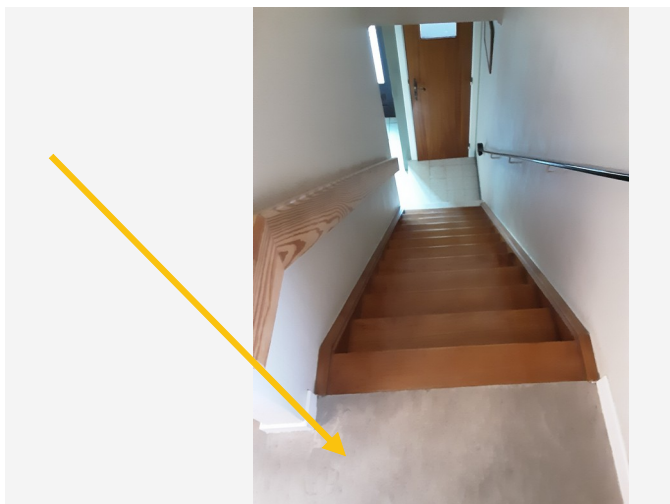
Op de 1e verd van de woning werd in de kleinste kamer (straatkant) , kamer (kant tuin) en overloop een vloerzeil aangetroffen , deze had koko's haar aan de onderkant , deze zijn niet asbest verdacht .

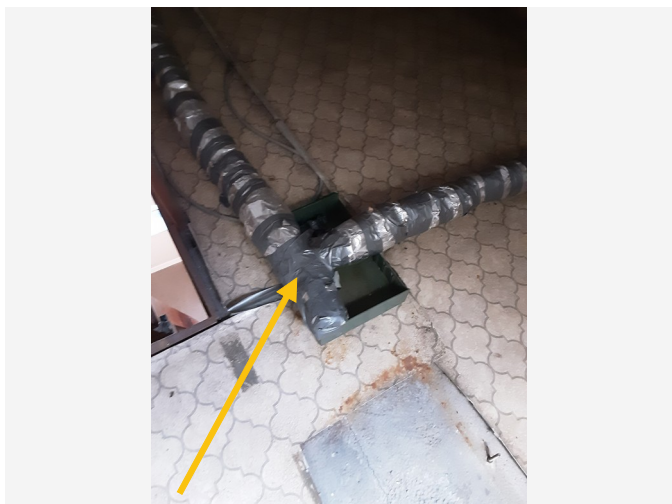
Op zolder heb ik leidingen aangetroffen , deze zijn niet asbest verdacht , het gaat om minerale wol .

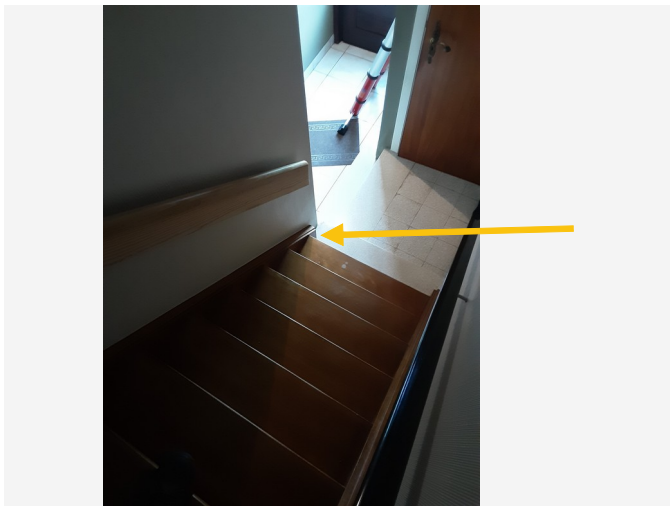
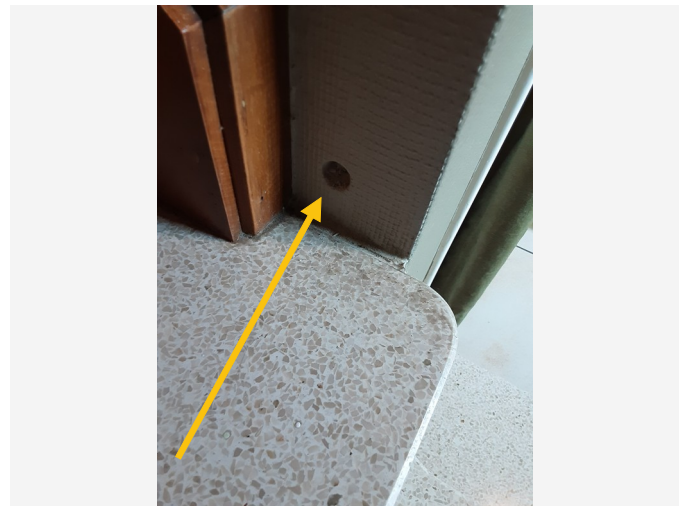
Geen asbest

#	Type	Referentie	Resultaat
9.1	Mengmonster	M1 Muurpleister	Geen asbest

Beschrijving	Pleister muren
Omgeving	Binnen
Primaire drager	Binnenwand

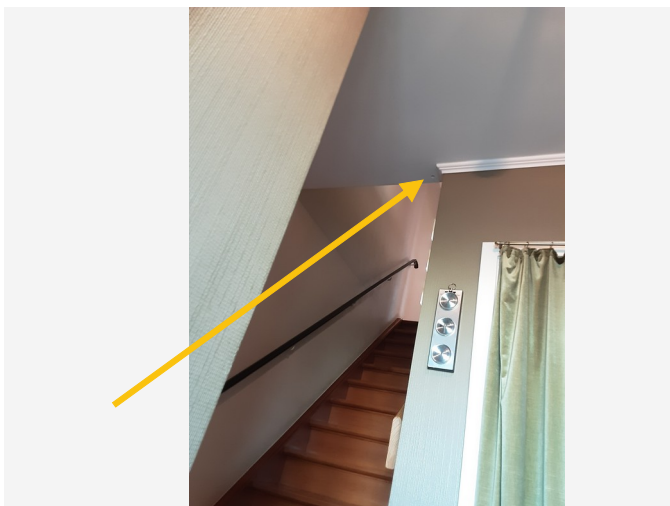
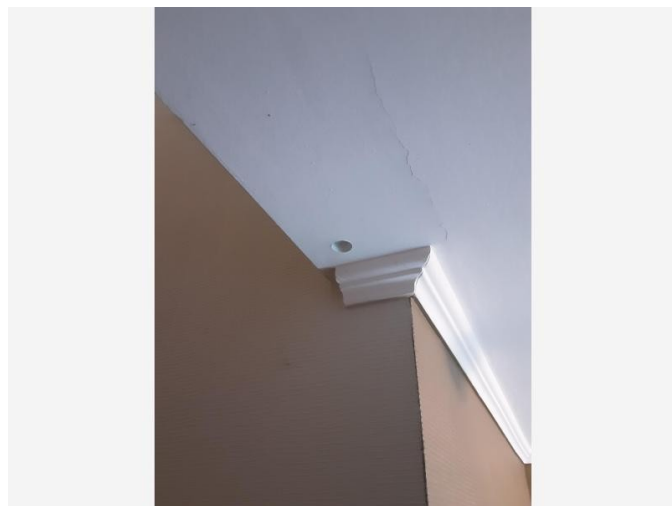
Fiche 10: Pleister plafond

Geen asbest

#	Type	Referentie	Resultaat
10.1	Mengmonster	m2 pleister plafond	Geen asbest

Bindmiddel van materiaal	Gips - kalk
Gebondenheid op basis van bindmiddel	Niet-hechtgebonden
Hoeveelheid (oppervlakte - dikte - aantal)	• 92,00 m ² - 1,00 cm - 1 stuk
Totaal volume	0,92 m ³
Identificatiemethode	Vaststelling met monstername
Destructieve handeling voor identificatie	Nee
Opmerking	<p>Hoeveelheid is een schatting .</p> <p>In de woning waren met uitzondering van keuken , berging en badkamer alle ruimtes de plafonds bezet met asbest verdacht pleisterwerk .</p> <p>Daarom is volgens het inspectie protocol staal genomen in :</p> <ul style="list-style-type: none"> - leefruimte - trappenhal - stookruimte (CV) <p>Vochtige ruimte zoals keuken of badkamer was niet mogelijk gezien er een vals plafond aanwezig is .</p>

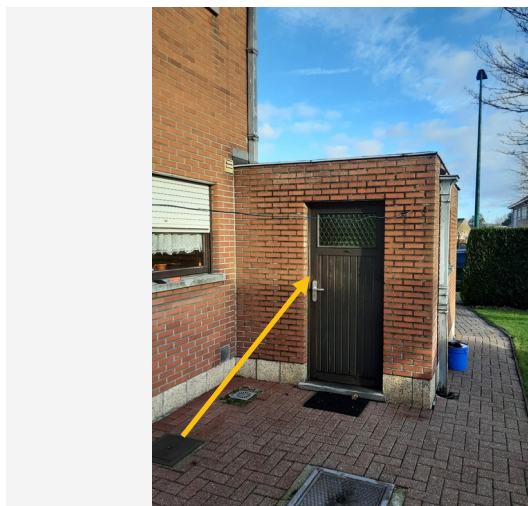
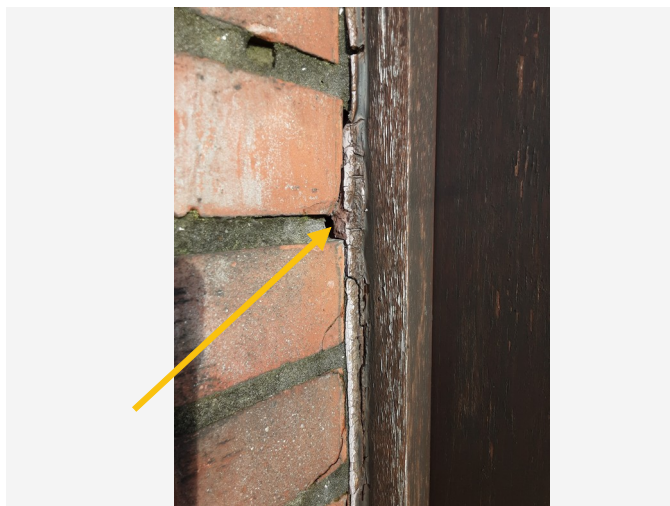
Geen asbest

#	Type	Referentie	Resultaat
11.1	Puntmonster	M12 mastiek	Geen asbest

Beschrijving	Mastiek achter deur (garage)
Omgeving	Buiten
Primaire drager	Wandopening verticaal (raam, deur, ...)
Bindmiddel van materiaal	Kitten, mastiek, pasta

Gebondenheid op basis van bindmiddel	Hecht
Hoeveelheid (gewicht - aantal)	• 0,20 kg - 1 stuk
Totaal gewicht	0,20 kg
Identificatiemethode	Vaststelling met monstername
Destructieve handeling voor identificatie	Nee
Opmerking	<p>Hoeveelheid is een schatting .</p> <p>Enkel aan de achterdeur van de garage is asbest verdachte mastiek aangetroffen .</p> <p>Mastiek kan asbest houdend zijn , daarom staalname uitgevoerd .</p> <p>Aan alle andere wandopeningen werd er silicone of cement geconstateerd .</p>

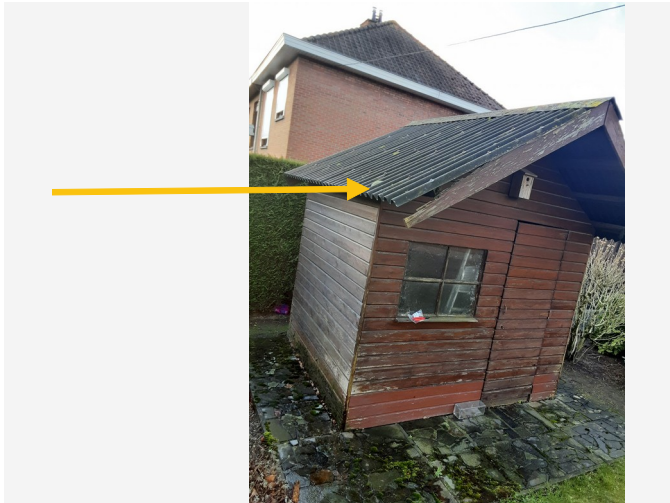
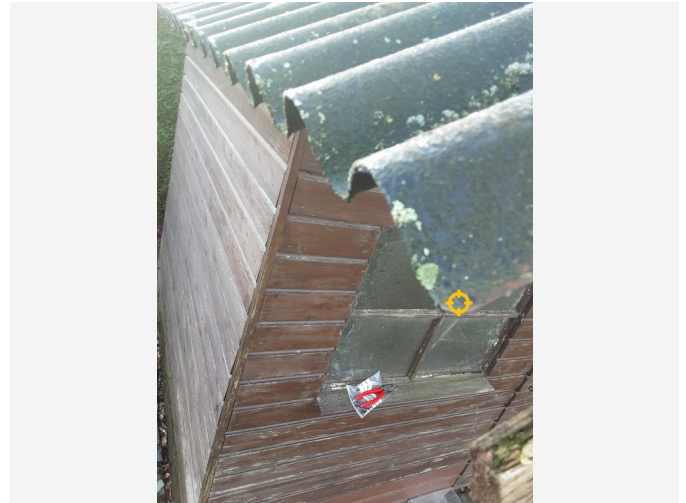
Geen asbest

#	Type	Referentie	Resultaat
12.1	Puntmonster	m8 bitumen golfplaten tuinhuis	Geen asbest

Beschrijving	Bitumen golfplaten tuinhuis
Omgeving	Grenst aan binnen- en buitenlucht
Primaire drager	Schuin dak
Bindmiddel van materiaal	Bitumen (roofing, teer, asfalt)

Gebondenheid op basis van bindmiddel	Hecht
Hoeveelheid (oppervlakte - aantal)	• 12,00 m ² - 1 stuk
Totale oppervlakte	12,00 m ²
Identificatiemethode	Vaststelling met monsternamen
Destructieve handeling voor identificatie	Nee
Opmerking	In de tuin van de woning staat een tuinhuis , deze heeft bitumen golfplaten als dakbedekking . Deze zijn asbest verdacht , daarom staalname uitgevoerd .
