Asbestinventarisatetest

Kerkstraat 67, 9950 Lievegem

Attestnummer : 20240111-000077.000

Uitgegeven op : 11.01.2024

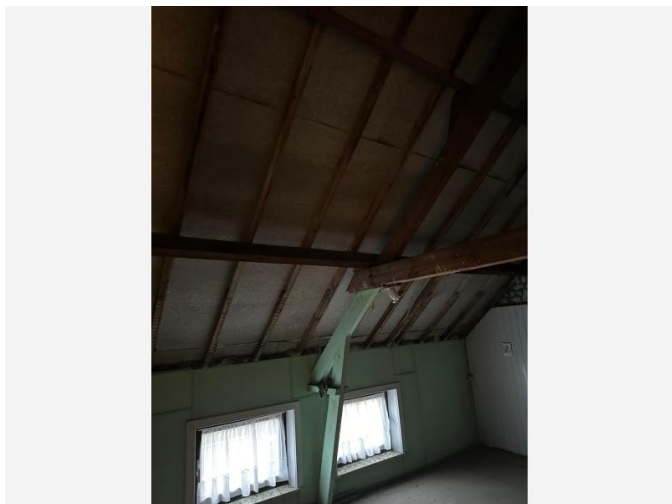
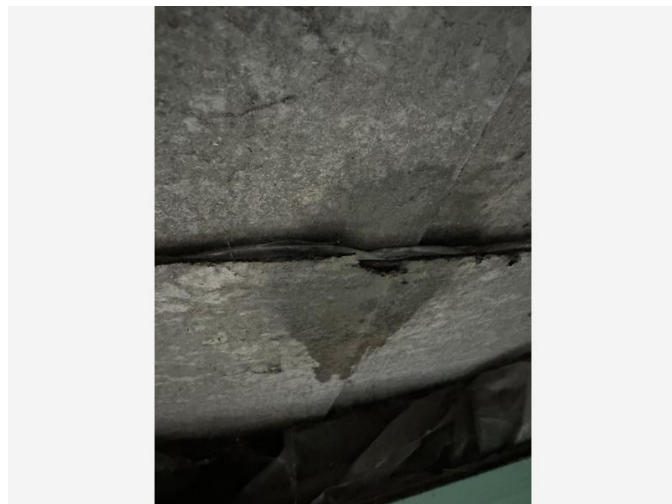
Eindbeoordeling materiaalrisico	Laag materiaalrisico en/of verlaagde kans op vezelvrijgave
---------------------------------	--

Gebondenheid	Categorie 1: hechtgebonden in oorsprong
Asbestsoort (vezeltype)	Alleen chrysotiel
Asbestconcentratie	Laag (< 50%)
Afschermingsgraad van het gehele materiaal	Geheel of deels (ook) vrij aan de binnenlucht
Toestand van het materiaal	Licht beschadigd, licht verweerd. Intact materiaal type Pical – asbestboard of categorie III 'gebondenheid'

#	Type	Referentie	Resultaat
1.1	Puntmonster	staal 3	Chrysotiel

Beschrijving	onderdak woning
Omgeving	Grenst aan binnen- en buitenlucht
Primaire drager	Schuin dak
Asbestmateriaal	Dak- en gevelbekleding - Plaat
Bindmiddel van asbestmateriaal	Cement
Gebondenheid op basis van bindmiddel	Hecht
Hoeveelheid (oppervlakte - dikte - aantal)	• 176,00 m ² - 1,50 cm - 1 stuk

Totaal volume	2,64 m ³
Eenvoudig bereikbaar	Ja
Bevestigingswijze	<ul style="list-style-type: none">• Geklemd
Identificatiemethode	Vaststelling met monstername
Destructieve handeling voor identificatie	Nee

Het asbestmateriaal valt onder de mijlpaal van 2034.

[Verwijderen](#)

- Zorg voor een veilig beheer. Vermijd het beschadigen van het asbestmateriaal. Controleer de toestand jaarlijks op wijzigingen.

- Eenvoudige handelingen: enkel door erkend asbestverwijderaar
Gezien de totale oppervlakte van het dak, en bijkomend ook de andere daken, kunnen we niet anders an

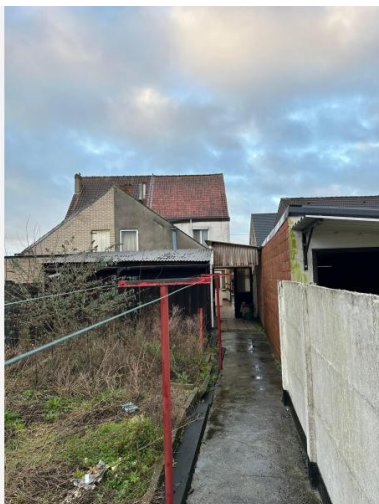
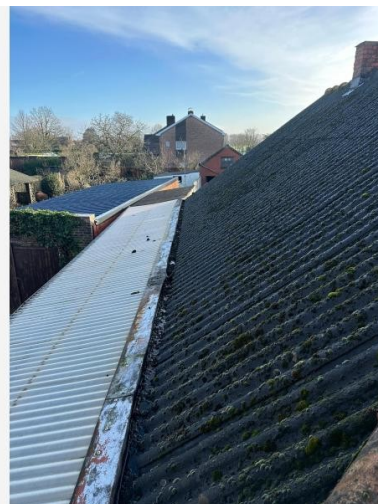
Eindbeoordeling materiaalrisico	Verhoogd materiaalrisico en/of verhoogde kans op vezelvrijgave
---------------------------------	--

Gebondenheid	Categorie 1: hechtgebonden in oorsprong
Asbestsoort (vezeltype)	Alleen chrysotiel
Asbestconcentratie	Laag (< 50%)
Afschermingsgraad van het gehele materiaal	Geheel of deels vrij aan de buitenlucht
Toestand van het materiaal	Matig beschadigd, matig verweerd

Beschrijving	Golfplaten Dak woning
Omgeving	Grenst aan binnen- en buitenlucht
Primaire drager	Plat dak
Asbestmateriaal	Dak- en gevelbekleding - Golfplaat
Bindmiddel van asbestmateriaal	Cement
Gebondenheid op basis van bindmiddel	Hecht
Hoeveelheid (oppervlakte - aantal)	<ul style="list-style-type: none">75,00 m² - 1 stuk
Totale oppervlakte	75,00 m ²
Eenvoudig bereikbaar	Ja
Bevestigingswijze	<ul style="list-style-type: none">Geschroefd
Identificatiemethode	Vaststelling zonder monsternamen

Destructieve handeling voor identificatie	Nee
Opmerking	Op heden kunnen we deze weerhouden als asbesthoudend. Dit gezien de leeftijd van de woning. Bijkomend hebben we op heden géén indicatie dat dit niet asbesthoudend zou zijn.

Het asbestmateriaal valt onder de mijlpaal van 2034.

[Verwijderen](#)

- Zorg voor een veilig beheer. Vermijd het beschadigen van het asbestmateriaal. Controleer de toestand jaarlijks op wijzigingen.
- Hemelwater dat afspoelt van asbestcement daken of gevels kan asbestdeeltjes bevatten. Gebruik het enkel voor gesloten circuits (bv. spoelen toiletten). Reinig na het vervangen van het dak of de gevel de dakgoten en regenwaterput of -ton om asbesthoudend sediment of slib te verwijderen

- Eenvoudige handelingen: enkel door erkend asbestverwijderaar
Gezien de grootorde van het aantal m² zal dit moeten verwijderd worden door een erkend verwijderaar.

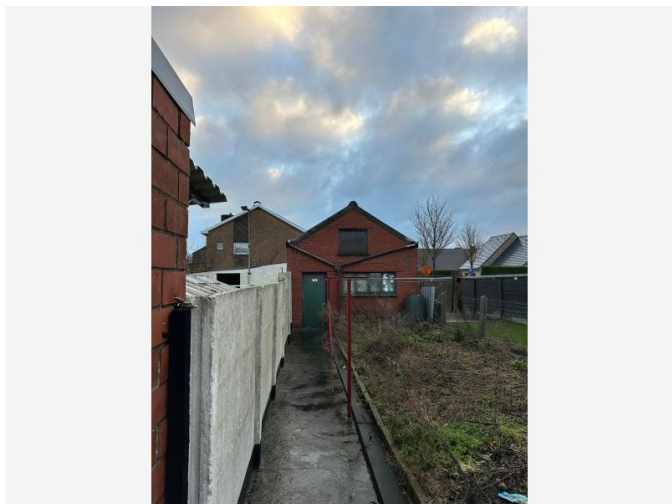
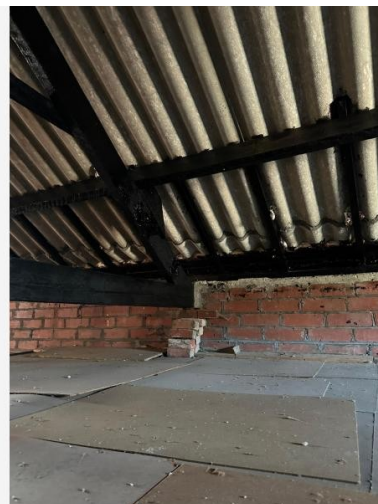
Eindbeoordeling materiaalrisico	Verhoogd materiaalrisico en/of verhoogde kans op vezelvrijgave
---------------------------------	--

Gebondenheid	Categorie 1: hechtgebonden in oorsprong
Asbestsoort (vezeltype)	Alleen chrysotiel
Asbestconcentratie	Laag (< 50%)
Afschermingsgraad van het gehele materiaal	Geheel of deels (ook) vrij aan de binnenlucht
Toestand van het materiaal	Matig beschadigd, matig verweerd

Beschrijving	Golfplaten Dak Garage
Omgeving	Grenst aan binnen- en buitenlucht
Primaire drager	Schuin dak
Asbestmateriaal	Dak- en gevelbekleding - Golfplaat
Bindmiddel van asbestmateriaal	Cement
Gebondenheid op basis van bindmiddel	Hecht
Hoeveelheid (oppervlakte - aantal)	<ul style="list-style-type: none">80,00 m² - 1 stuk
Totale oppervlakte	80,00 m ²
Eenvoudig bereikbaar	Ja
Bevestigingswijze	<ul style="list-style-type: none">Geschroefd
Identificatiemethode	Vaststelling zonder monsternamen

Destructieve handeling voor identificatie	Nee
Opmerking	Het betreft hier een golfplaten dak welke op heden géén indicatie geeft tot NT, integendeel gezien de leeftijd van de platen.

Het asbestmateriaal valt onder de mijlpaal van 2034.

[Verwijderen](#)

- Zorg voor een veilig beheer. Vermijd het beschadigen van het asbestmateriaal. Controleer de toestand jaarlijks op wijzigingen.

- Eenvoudige handelingen: enkel door erkend asbestverwijderaar
Gezien de totale oppervlakte van het pand dienen we rekening te houden dat dit niet door een privé persoon mag uitgevoerd worden

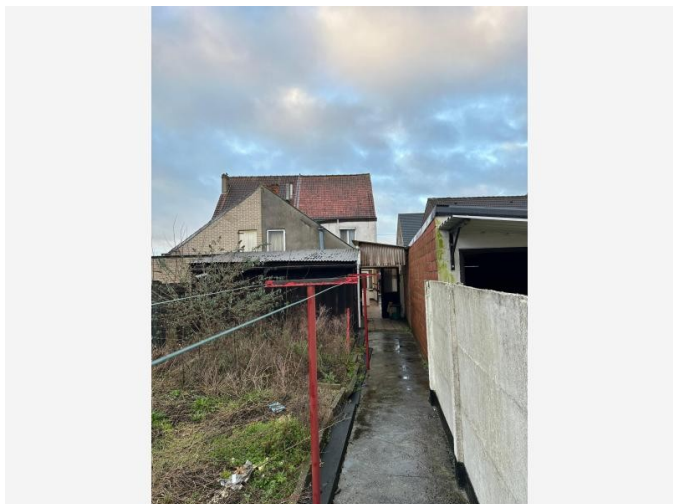
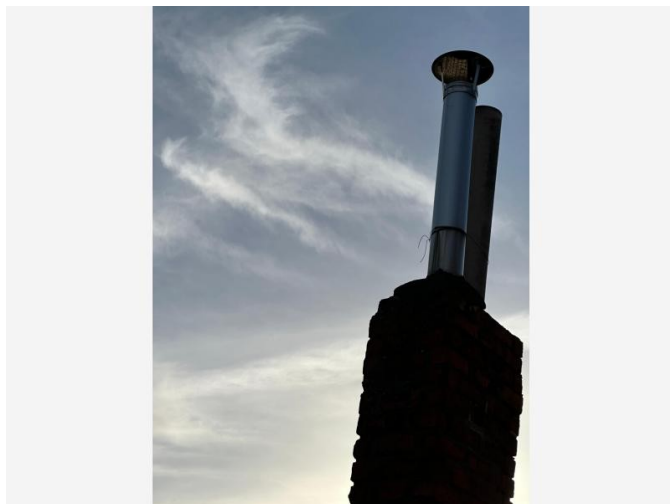
Eindbeoordeling materiaalrisico	Laag materiaalrisico en/of verlaagde kans op vezelvrijgave
---------------------------------	--

Gebondenheid	Categorie 1: hechtgebonden in oorsprong
Asbestsoort (vezeltype)	Alleen chrysotiel
Asbestconcentratie	Laag (< 50%)
Afschermingsgraad van het gehele materiaal	Geheel of deels vrij aan de buitenlucht
Toestand van het materiaal	Licht beschadigd, licht verweerd. Intact materiaal type Pical – asbestboard of categorie III 'gebondenheid'

Beschrijving	Schouw op de woning
Omgeving	Buiten
Primaire drager	HVAC infrastructuur en uitrusting
Asbestmateriaal	Buis, koker, leiding, pijp, doorvoer
Bindmiddel van asbestmateriaal	Cement
Gebondenheid op basis van bindmiddel	Hecht
Hoeveelheid (lengte - omtrek - dikte - aantal)	<ul style="list-style-type: none">• 2,00 m - 15,00 cm - 2,50 cm - 1 stuk
Totaal volume	0,008 m ³
Eenvoudig bereikbaar	Ja
Bevestigingswijze	<ul style="list-style-type: none">• Verlijmd, ingegoten, versmeerd

Identificatiemethode	Vaststelling zonder monstername
Destructieve handeling voor identificatie	Nee
Opmerking	Het betreft hier een schouw welke we kunnen terugvinden op het dak.

Het asbestmateriaal valt onder de mijlpaal van 2040.

Zorgvuldig beheren

- Zorg voor een veilig beheer. Vermijd het beschadigen van het asbestmateriaal. Controleer de toestand jaarlijks op wijzigingen.

- Eenvoudige handelingen: enkel door erkend asbestverwijderaar
Gezien de locatie van de schoorsteen en bijkomend ook de vele m² van de omliggende golfplaten raden wij dan ook om dit uit te voeren in samenspraak met de verwijderaar.

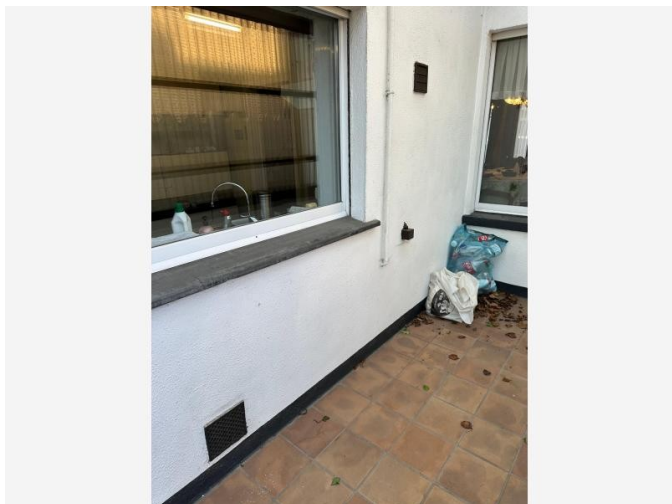
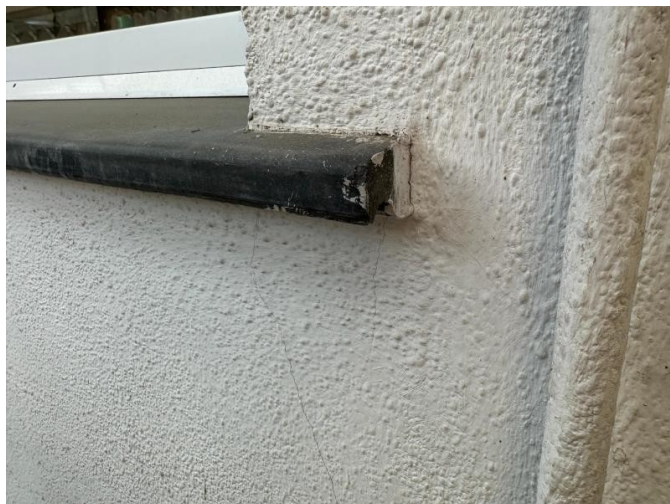
Eindbeoordeling materiaalrisico	Laag materiaalrisico en/of verlaagde kans op vezelvrijgave
---------------------------------	--

Gebondenheid	Categorie 1: hechtgebonden in oorsprong
Asbestsoort (vezeltype)	Alleen chrysotiel
Asbestconcentratie	Laag (< 50%)
Afschermingsgraad van het gehele materiaal	Geheel of deels vrij aan de buitenlucht
Toestand van het materiaal	Licht beschadigd, licht verweerd. Intact materiaal type Pical – asbestboard of categorie III 'gebondenheid'

#	Type	Referentie	Resultaat
5.1	Puntmonster	staal 11	Chrysotiel

Beschrijving	staal 11 Vensterbanken
Omgeving	Buiten
Primaire drager	Wandopening verticaal (raam, deur, ...)
Asbestmateriaal	Deksteen, muurkap - Hol
Bindmiddel van asbestmateriaal	Cement
Gebondenheid op basis van bindmiddel	Hecht
Hoeveelheid (oppervlakte - dikte - aantal)	• 5,00 m ² - 5,00 cm - 1 stuk

Totaal volume	0,25 m ³
Eenvoudig bereikbaar	Ja
Bevestigingswijze	<ul style="list-style-type: none">• Geklemd
Identificatiemethode	Vaststelling met monstername
Destructieve handeling voor identificatie	Nee
Opmerking	Het betreft hier 5 vensterbanken die achteraan zijn gelegen

Het asbestmateriaal valt onder de mijlpaal van 2040.

Zorgvuldig beheren

- Zorg voor een veilig beheer. Vermijd het beschadigen van het asbestmateriaal. Controleer de toestand jaarlijks op wijzigingen.

- Eenvoudige handelingen: mag via doe-het-zelf of door werknemer(s) met opleidingsattest eenvoudige handelingen
Gezien het hier om een hecht gebonden staat is, kan die op een eenvoudige wijze verwijderd worden.

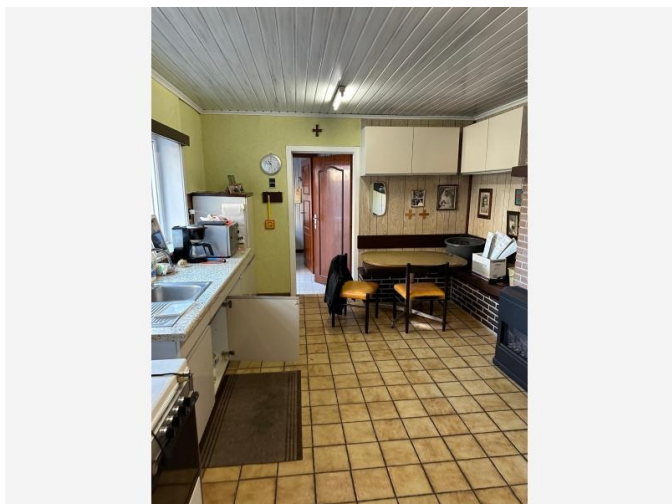
Vrije foto

Het betreft hier een verouderd fornuis. We dienen op te merken dat deze mogelijke asbesthoudende materialen kan omvatten. Bij het verwijderen dienen we dit dan ook mee te delen aan de desbetreffende ophaalpunten/recupel punten.

Identificatiemethode	Redelijk vermoeden
Primaire drager	Communicatie en elektrische infrastructuur en uitrusting
(Asbest)materiaal	Koord, lint, band, strip
Bindmiddel	Weinig of geen bindmiddel (textiel, bevlokkings, ...)
Gebondenheid bindmiddel	Niet-hechtgebonden

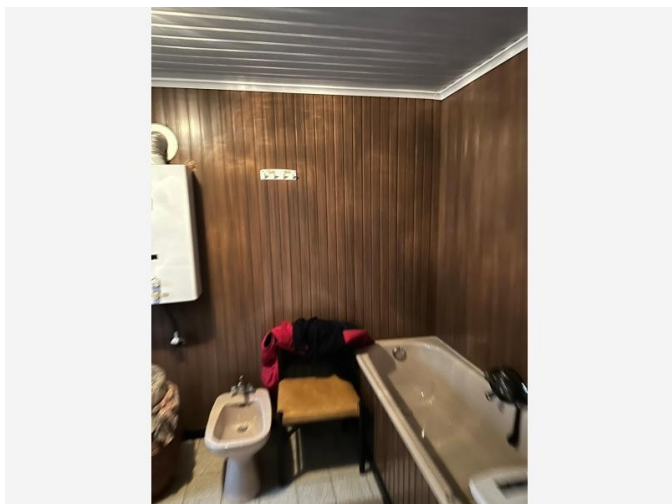
Vrije foto

Op het gelijkvloers vinden we slechts op enkele locaties effectieve pleisterwerken terug, de resterende muren zijn voorzien van gyproc wanden. We kunnen dan ook niet met 100 % zekerheid zeggen dat er op de grondlagen géén asbesthoudende materialen zijn. We raden dan ook aan om een bijkomende staalname te voorzien bij een bijkomende renovatie.

Identificatiemethode	Redelijk vermoeden
Primaire drager	Binnenwand
(Asbest)materiaal	Gyproc
Bindmiddel	Gips - kalk
Gebondenheid bindmiddel	Niet-hechtgebonden

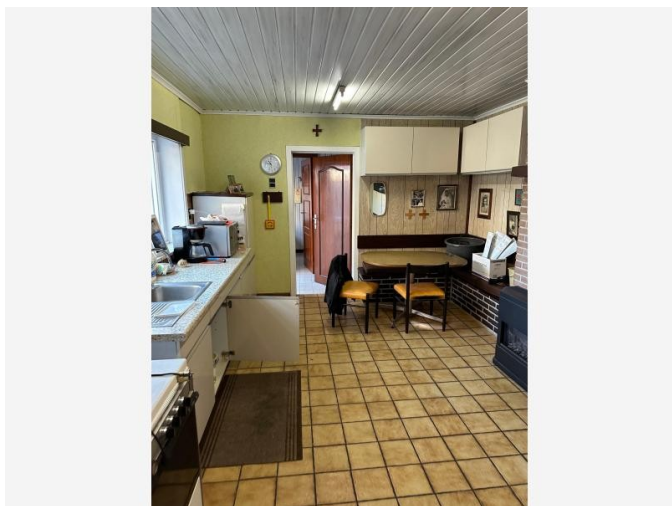
Vrije foto

We kunnen op heden géén staalname uitvoeren zonder destructief onderzoek. We maken dan ook voorbehoud van de bezetting van de faiencetegels op deze wanden. Bij een volgende renovatie dringen we dan ook aan op een bijkomende staalname.

Identificatiemethode	Redelijk vermoeden
Primaire drager	Binnenwand
(Asbest)materiaal	In-situ afwerkingslagen - Lijm laag
Bindmiddel	Lijm
Gebondenheid bindmiddel	Hecht

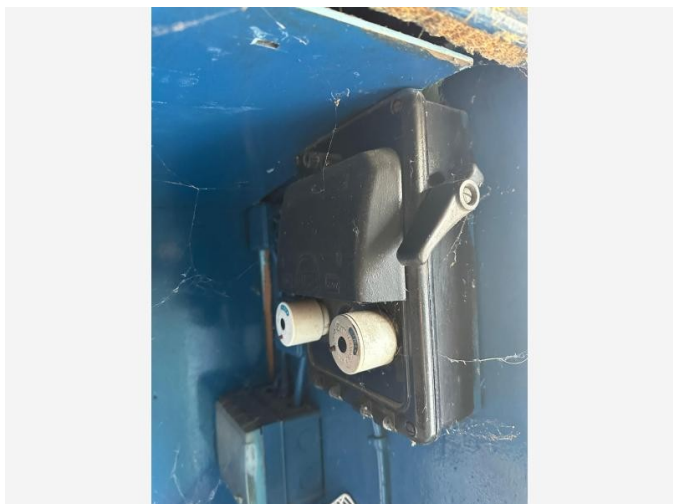
Vrije foto

We vinden over de ganse woning een constante van bakkeliet schakelaars terug. Op sommige locaties zijn deze wel al vervangen door nieuwere types. Maar het overgrote deel betreft nog steeds het type van bakkeliet.

Identificatiemethode	Redelijk vermoeden
Primaire drager	Communicatie en elektrische infrastructuur en uitrusting
(Asbest)materiaal	Plaat, paneel, tablet - Type Bakeliet
Bindmiddel	Kunststof of -hars
Gebondenheid bindmiddel	Hecht

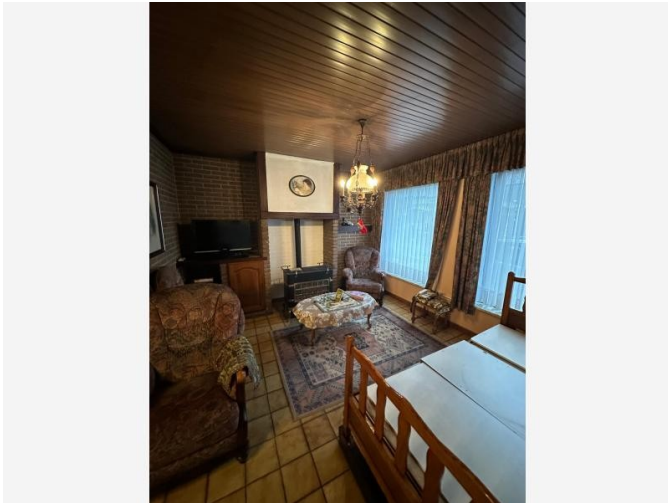
Vrije foto

op heden kunnen we de kachels niet openen. Het betreft hier 3 kachels welke we kunnen terugvinden in de woning. Gezien de leeftijd van de kachels, dienen we op te merken dat er hier mogelijke asbestoepassingen in aanwezig zijn. We dienen dan ook voorbehoud te maken bij het verwijderen.

Identificatiemethode	Redelijk vermoeden
Primaire drager	HVAC infrastructuur en uitrusting
(Asbest)materiaal	Buis, koper, leiding, pijp, doorvoer
Bindmiddel	Weinig of geen bindmiddel (textiel, bevlokkings, ...)
Gebondenheid bindmiddel	Niet-hechtgebonden

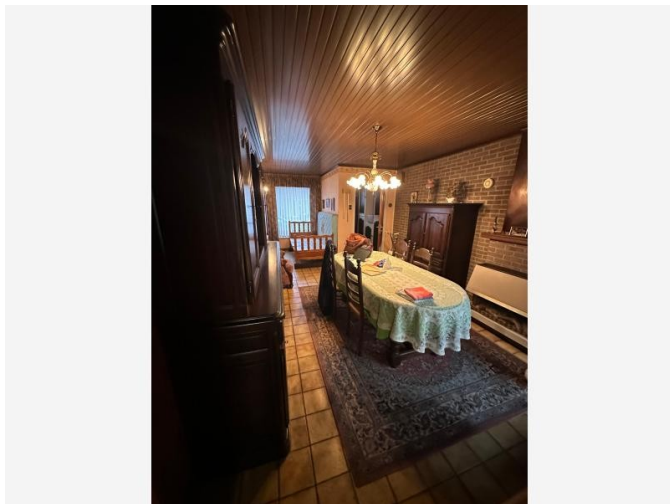
Vrije foto

We dienen op te merken dat er over de ganse woning zowel op het gelijkvloers, als op de verdieping de plafonds over de volledige oppervlakte voorzien zijn met de planchetten plafond. We raden dan ook om bij een renovatie een bijkomende staalname te voorzien .

Identificatiemethode	Redelijk vermoeden
Primaire drager	Plafond
(Asbest)materiaal	In-situ afwerkingslagen - Pleisterwerk (wand, plafond, ...)
Bindmiddel	Gips - kalk
Gebondenheid bindmiddel	Niet-hechtgebonden
