# Asbestinventarisatetest

Zoutweg 36, 9950 Lievegem

Attestnummer : 20260807-000176.000

**Asbestveilig** (maar niet asbestvrij)

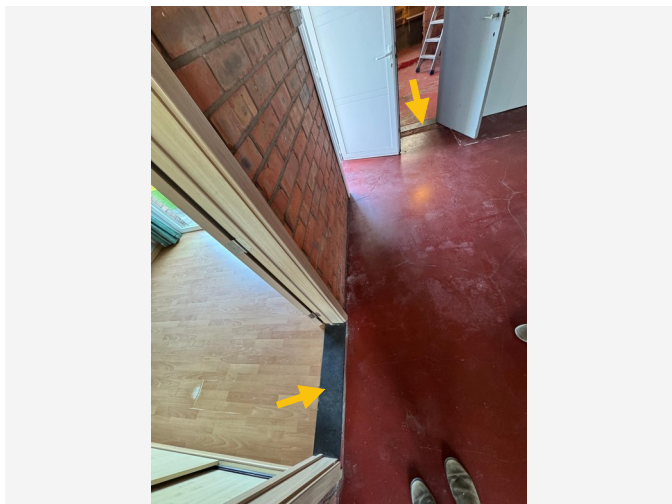
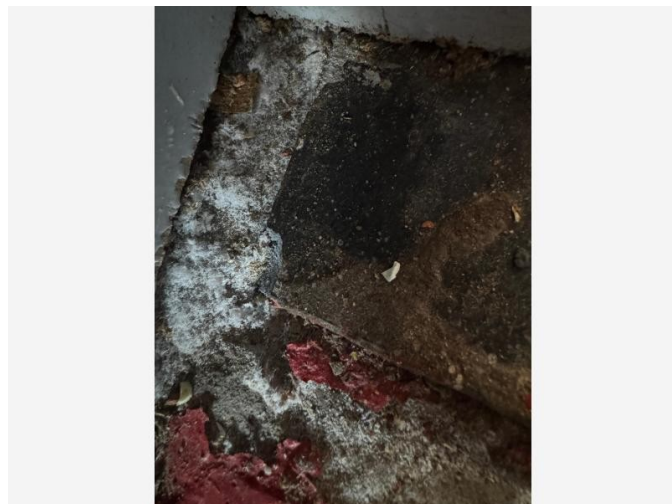
Het asbestmateriaal valt onder de mijlpaal van 2040.

| Eindbeoordeling materiaalrisico | Laag materiaalrisico en/of verlaagde kans op vezelvrijgave |

| Gebondenheid | Categorie 1: hechtgebonden in oorsprong |
| Asbestsoort (vezeltype) | Alleen chrysotiel aanwezig |
| Asbestconcentratie | Laag (< 50%) |
| Afschermingsgraad van het gehele materiaal | Geheel of deels vrij aan de binnenlucht, maar geen contact met binnenluchtstromen |
| Toestand van het materiaal | Licht beschadigd, licht verweerd. Intacte calciumsilicaatplaat of materiaal met categorie 3-gebondenheid |

| # | Type | Referentie | Resultaat |
|---|---|---|---|
| 1.1 | Puntmonster | ST4 | Chrysotiel |

| Beschrijving | dorpel binnen |

- Zorg voor een veilig beheer. Vermijd het beschadigen van het asbestmateriaal. Controleer de toestand jaarlijks op wijzigingen.

- Eenvoudige handelingen: mag via doe-het-zelf of door werknemer(s) met opleidingsattest eenvoudige handelingen  
Advies: Dergelijke toepassing kan via eenvoudige handelingen verwijderd worden indien het mogelijk is de toepassing in zijn geheel te verwijderen zonder deze te beschadigen en de toestand te wijzigen. fixeër de toepassing en draag minimaal volgende pbm's: masker type FFP3, werkhandschoenen + een geschikt wegwerpovertel type V of VI.

Afvoer: de toepassing dient dubbel verpakt te worden afgevoerd naar een erkende asbestafvalverwerker.

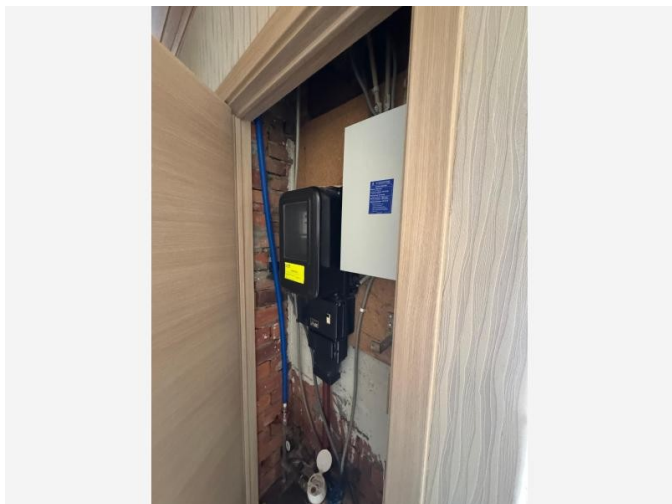
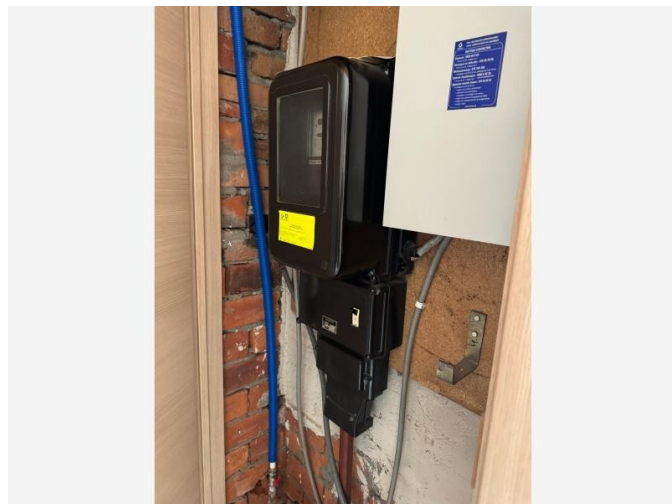
Het asbestmateriaal valt onder de mijlpaal van 2040.

| Eindbeoordeling materiaalrisico | Laag materiaalrisico en/of verlaagde kans op vezelvrijgave |

| Asbestsoort (vezeltype) | Crocidoliet aanwezig |
| Toestand van het materiaal | Onbeschadigd, niet verweerd |

| Beschrijving | Bakelieten elektrische componenten |
| Identificatiemethode | <p>De asbestdeskundige beoordeelt het materiaal als asbestverdacht en dus asbesthoudend, en dit zonder monstername.</p> <p>Motivatie: De monstername brengt andere schade aan dan schade die inherent is aan de monstername.</p> |

- Zorg voor een veilig beheer. Vermijd het beschadigen van het asbestmateriaal. Controleer de toestand jaarlijks op wijzigingen.
- Voer bijkomende staalname(s) uit.

- Eenvoudige handelingen: mag via doe-het-zelf of door werknemer(s) met opleidingsattest eenvoudige handelingen  
ADVIES / Deze toepassing mag niet via doe-het-zelf verwijderd worden. bakelieten elektrische componenten moeten verwijderd worden door een werknemer met enerzijds kennis en kunde van elektriciteit alsook de nodige attesten. Toepassingen van bakeliet aan of voor de tellerkast kunnen enkel door een werknemer van de energiemaatschappij verwijderd worden.

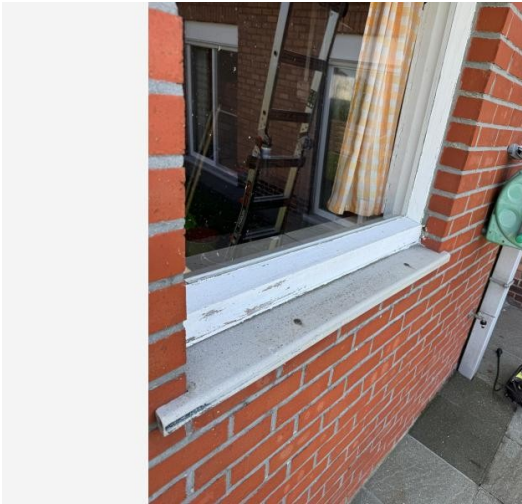
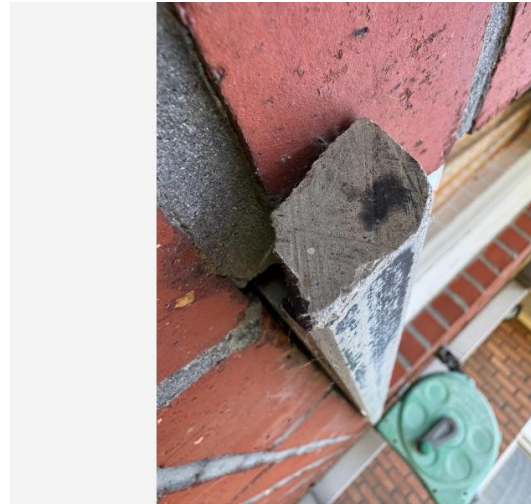
Het asbestmateriaal valt onder de mijlpaal van 2040.

| Eindbeoordeling materiaalrisico | Laag materiaalrisico en/of verlaagde kans op vezelvrijgave |

| Asbestsoort (vezeltype) | Alleen chrysotiel aanwezig |
| Afschermingsgraad van het gehele materiaal | Geheel of deels vrij aan de buitenlucht, maar geen contact met binnenlucht |
| Toestand van het materiaal | Licht beschadigd, licht verweerd. Intacte calciumsilicaatplaat of materiaal met categorie 3-gebondenheid |

| # | Type | Referentie | Resultaat |
|---|---|---|---|
| 3.1 | Puntmonster | ST1 | Chrysotiel |

| Beschrijving | Vensterbank buiten |

- Zorg voor een veilig beheer. Vermijd het beschadigen van het asbestmateriaal. Controleer de toestand jaarlijks op wijzigingen.

- Eenvoudige handelingen: mag via doe-het-zelf of door werknemer(s) met opleidingsattest eenvoudige handelingen  
ADVIES / kan via eenvoudige handelingen verwijderd worden, eventueel via een werknemer met opleidingsattest eenvoudige handelingen.

De toepassing dient gefixeerd te worden zodat er geen vezels vrij kunnen komen bij verwijdering.

Verwijdering kan door rondom de vensterbank los te kappen en deze in zijn geheel te verwijderen.

Denk aan de nodige PBMs (minimaal masker type FFP3, werkhandschoenen + een geschikt wegwerpoveral type V of VI).

De toepassing dient dubbel verpakt naar een erkend asbestverwerker gebracht worden (bv het containerpark).

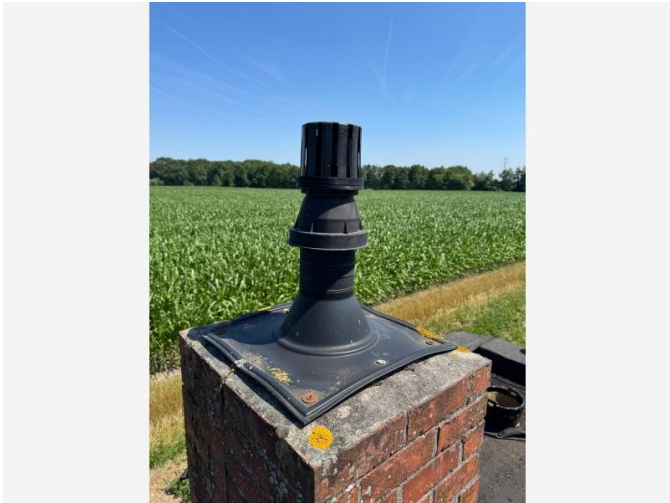
**Reden:** Het te onderzoeken materiaal situeert zich hoger dan 3,50 m te rekenen vanaf een veilige ondergrond

**Uitleg van de asbestdeskundige:** de schouw kan aan de binnenzijde niet geïnspecteerd worden. Hiervoor is een destructief onderzoek nodig, wat buiten de opdracht valt. Houd hier bij werken rekening mee en laat eventueel bijkomend onderzoek uitvoeren.

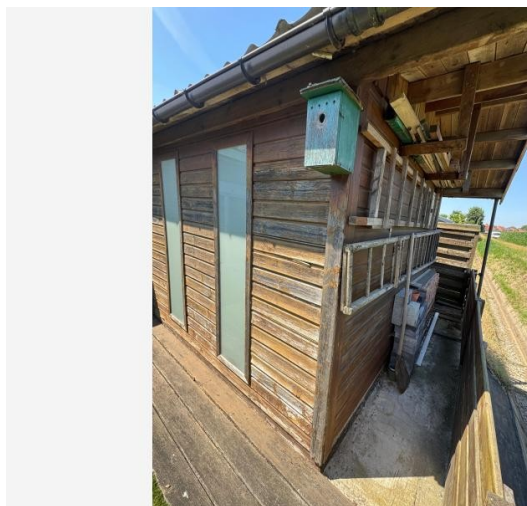
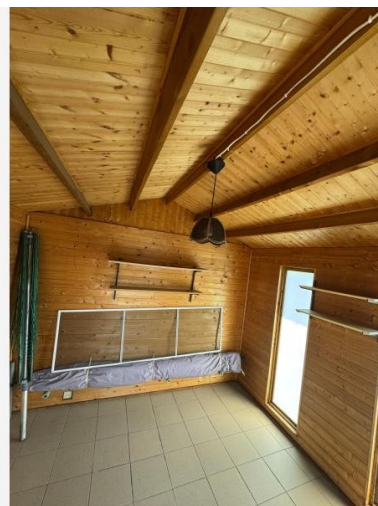
geen asbestverdachte materialen waargenomen in het tuinhuis

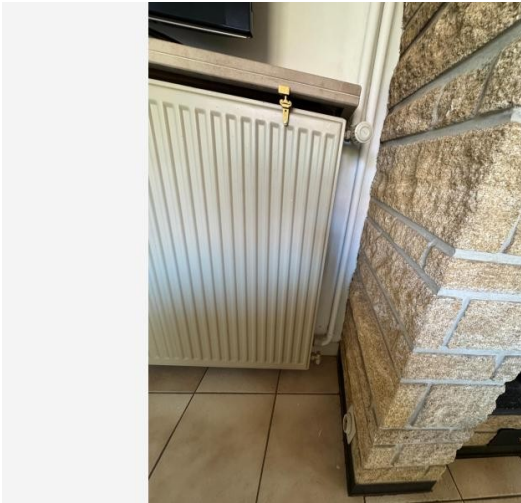
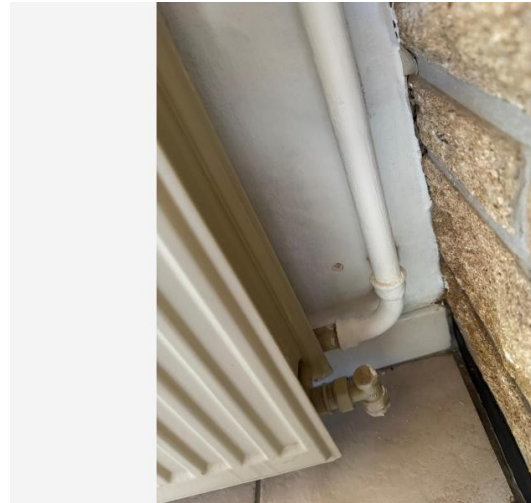
## Fiche 6: Pleisterwerk (gips) muren

Geen asbest

| # | Type | Referentie | Resultaat |
|---|---|---|---|
| 6.1 | Mengmonster | ST3 | Geen asbest |

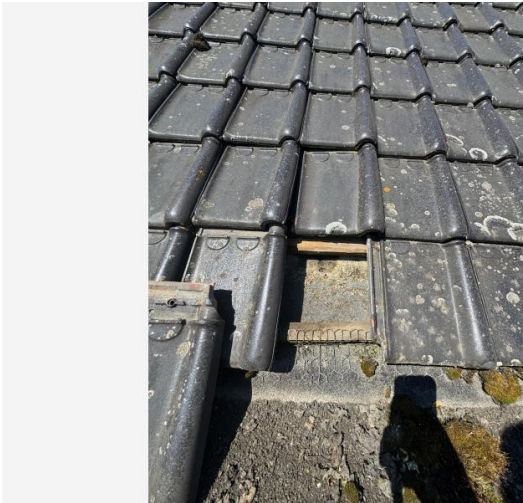
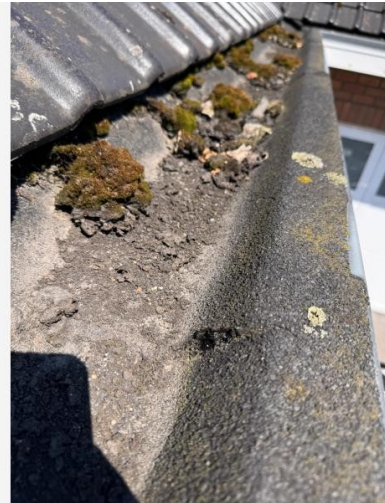
## Fiche 7: Roofing plat dak en schuin dak

Geen asbest

| # | Type | Referentie | Resultaat |
|---|---|---|---|
| 7.1 | Puntmonster | ST2 | Geen asbest |

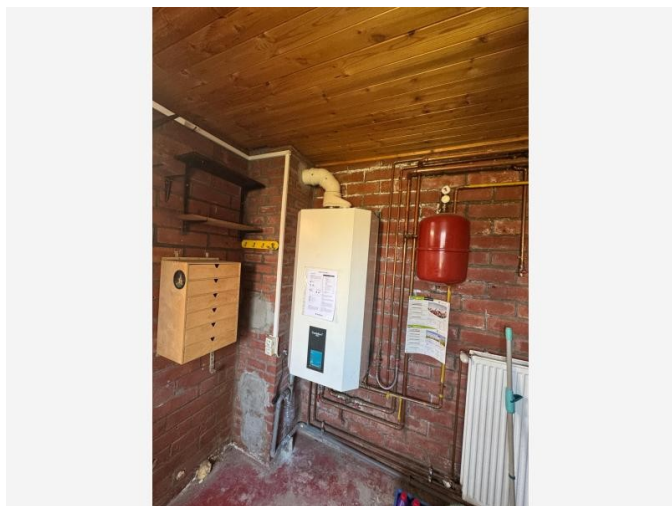
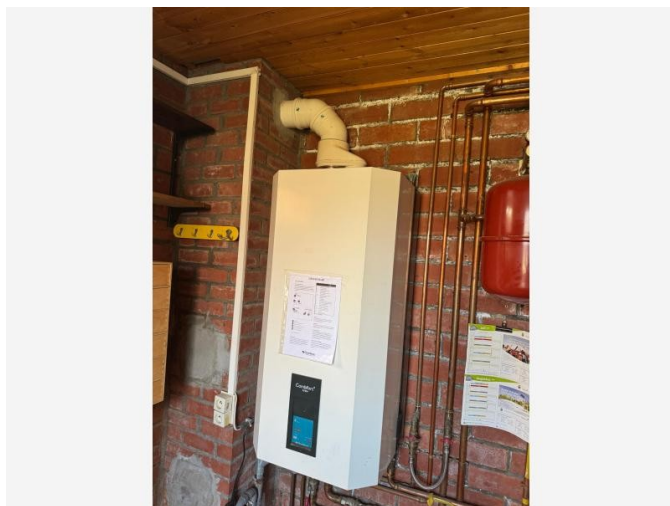
### Fiche 8: Materialen aan de stookketel

| Beschrijving | Notitie | Terug te vinden op plannen |
|---|---|---|
| Fiche 8: Materialen aan de stookketel | Recente condensatieketel, niet asbestverdacht | - |

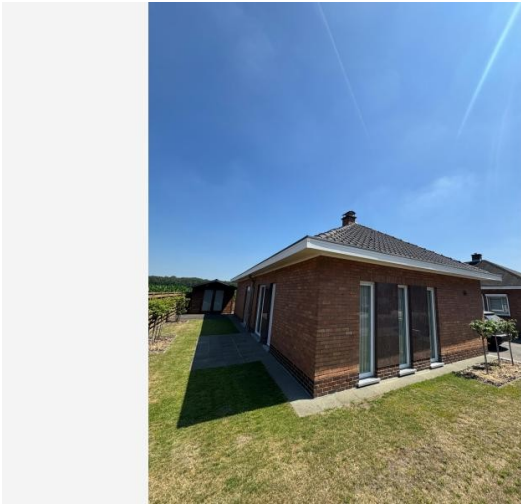
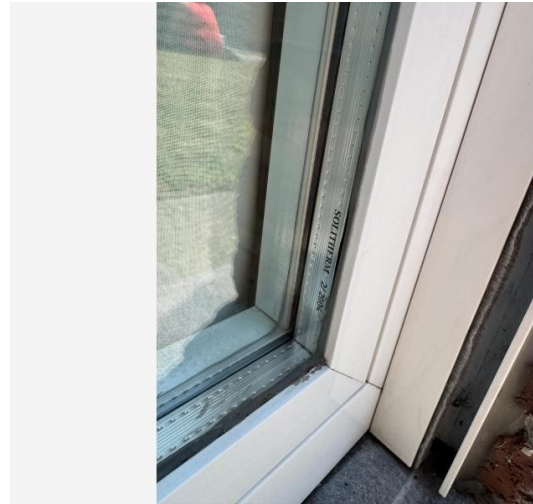
## Fiche 9: Mastiek aan buitenschrijnwerk

| Beschrijving | Notitie | Terug te vinden op plannen |
|---|---|---|
| Fiche 9: Mastiek aan buitenschrijnwerk | geen asbestverdachte mastiek aan alle buitenschrijnwerk | - |

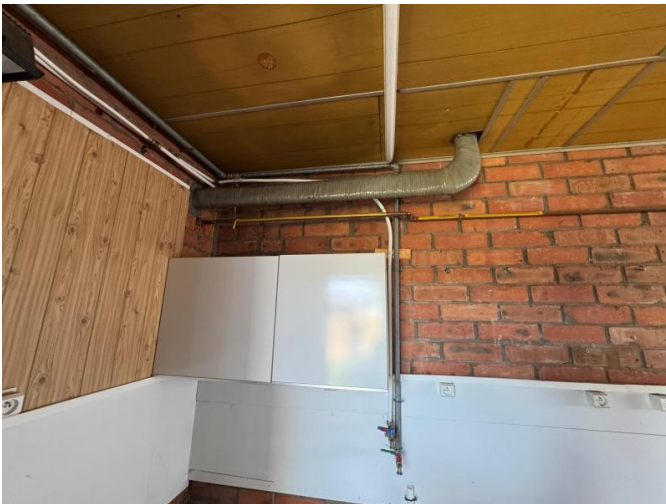
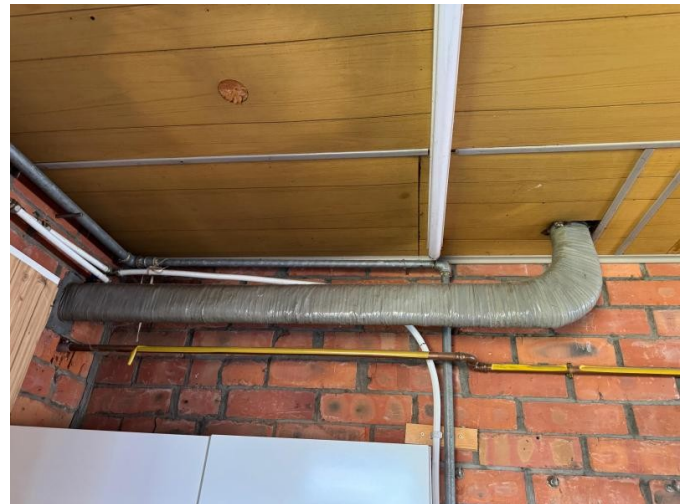
## Fiche 10: Leidingisolatie

| Beschrijving | Notitie | Terug te vinden op plannen |
|---|---|---|
| Fiche 10: Leidingisolatie | niet asbestverdachte leidingisolatie (tape) | - |

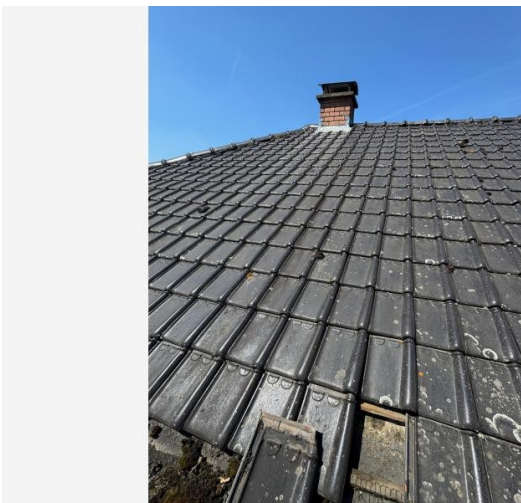
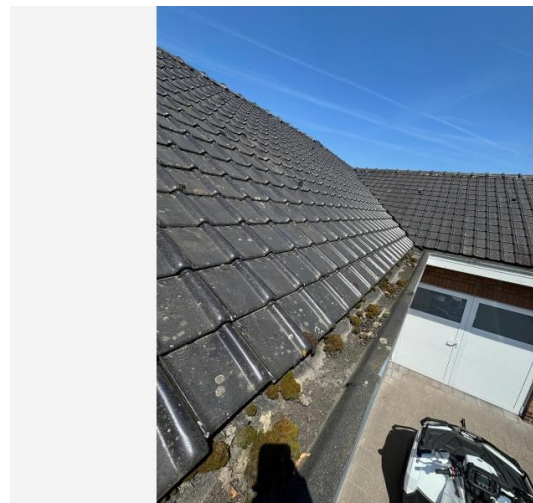
## Fiche 11: dakbedekking schuin dak

| Beschrijving | Notitie | Terug te vinden op plannen |
|---|---|---|
| Fiche 11: dakbedekking schuin dak | op het roofing dak werden pannen gelegd, deze zijn niet asbestverdacht | - |

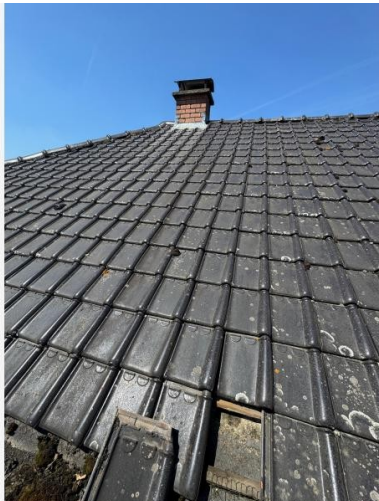
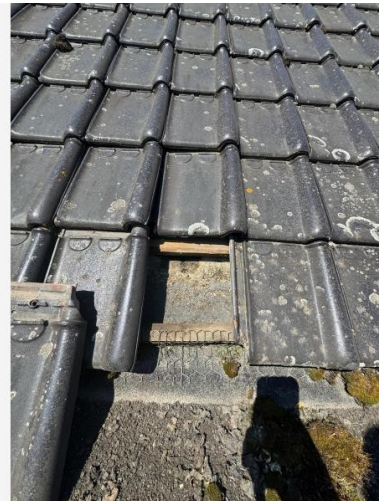
## Fiche 12: Materialen onder de dakbedekking

| Beschrijving | Notitie | Terug te vinden op plannen |
|---|---|---|
| Fiche 12: Materialen onder de dakbedekking | geen onderdak zichtbaar, het schuin dak bestaat uit roofing met daarop een pannendak | - |
