# Asbestinventarisatetest

Leest 120, 9950 Lievegem

Attestnummer : 20260519-000416.000

Uitgegeven op : 19.05.2026

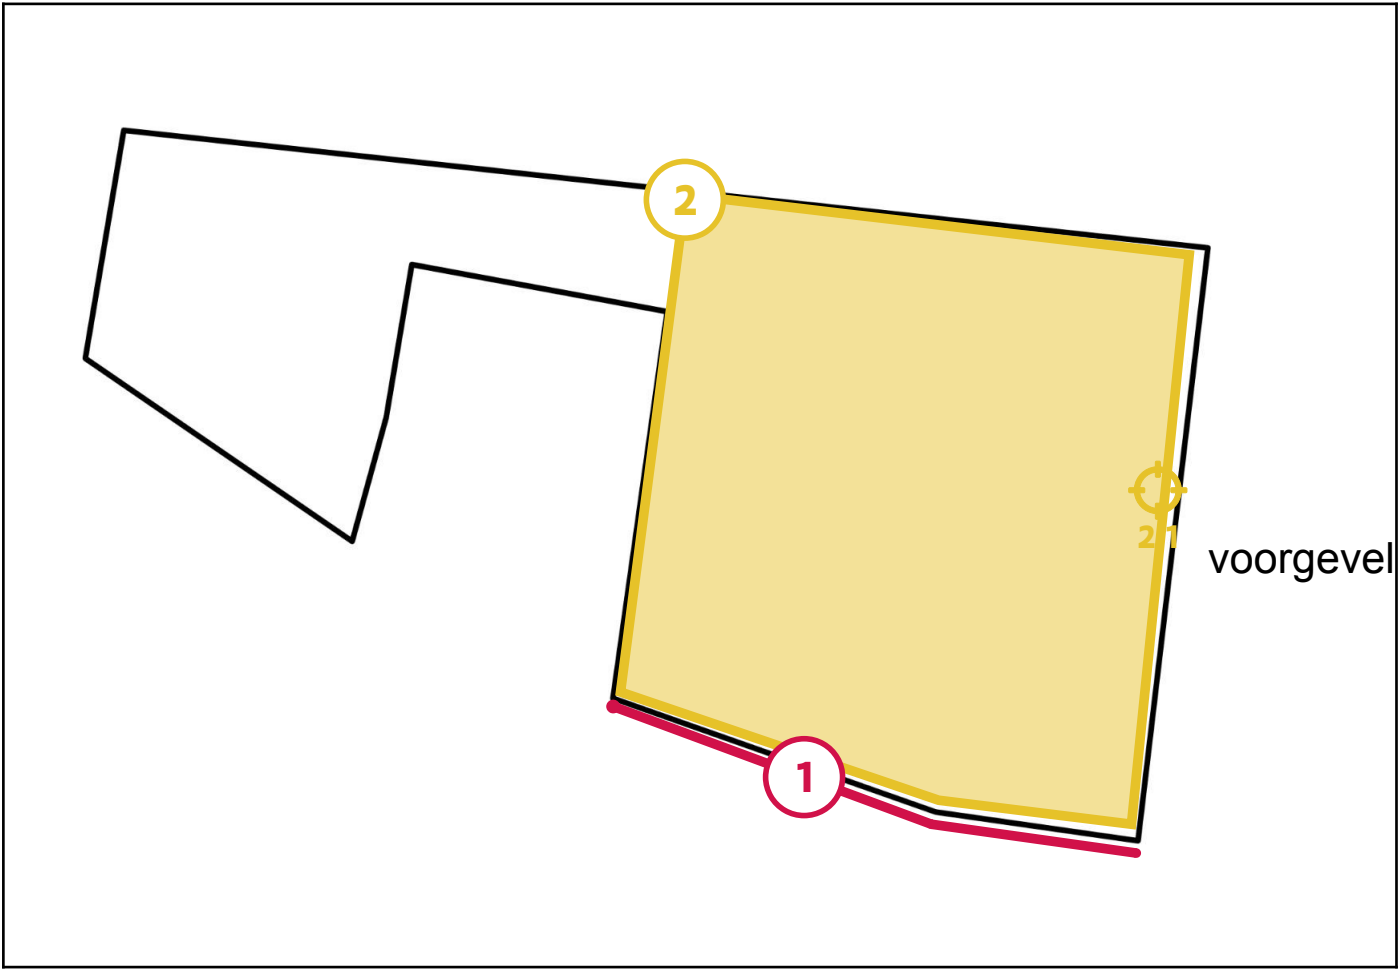
### Plan 1.3: Woning plan bovenaanzicht

| Beschrijving | Type | Actie |
|---|---|---|
| 1. Gevel met cementleien | Asbestmateriaal | Dringend verwijderen |
| 2. Onderdak (type Menuiserite) | Asbestmateriaal | Zorgvuldig beheren |

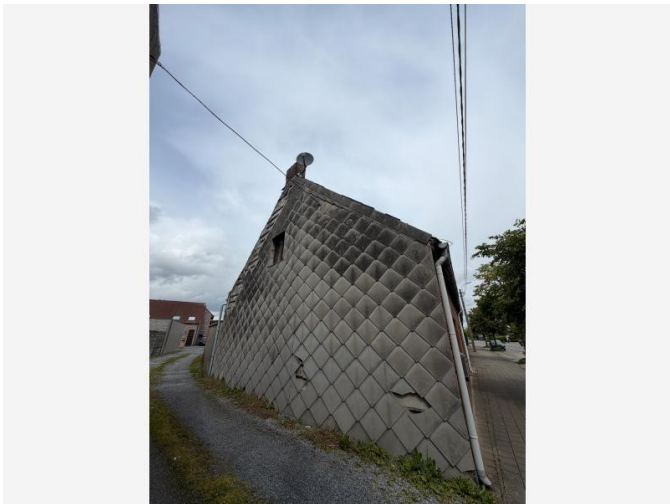
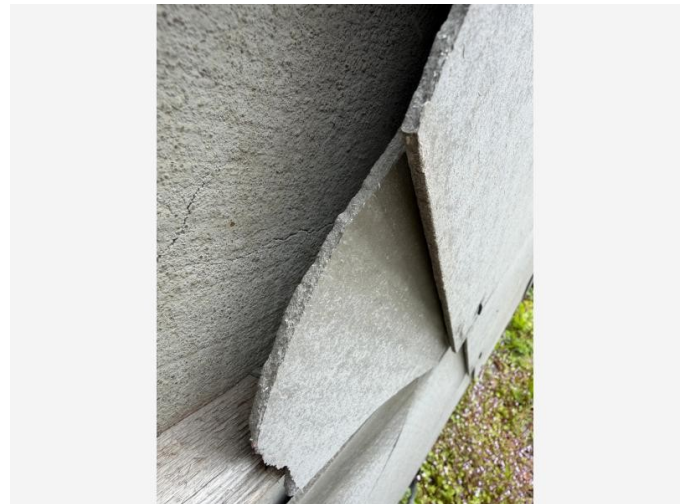
| Fiche 1: Gevel met cementleien..... | 11 |

Het asbestmateriaal valt onder de mijlpaal van 2034.

**Dringend verwijderen**

| Eindbeoordeling materiaalsrisico | Hoog materiaalsrisico en/of hoge kans op vezelvrijgave |

| Asbestsoort (vezeltype) | Crocidoliet aanwezig |
| Toestand van het materiaal | Zwaar beschadigd, zwaar verweerd |

| Beschrijving | Gevel met cementleien |

- Verwijder dit asbestmateriaal zo snel mogelijk. Volg de toestand goed op.
- Hemelwater dat afspoelt van asbestcement daken of gevels kan asbestdeeltjes bevatten. Gebruik het enkel voor gesloten circuits (bv. spoelen toiletten). Reinig na het vervangen van het dak of de gevel de dakgoten en regenwaterput of -ton om asbesthoudend sediment of slib te verwijderen
- Voer bijkomende staalname(s) uit.

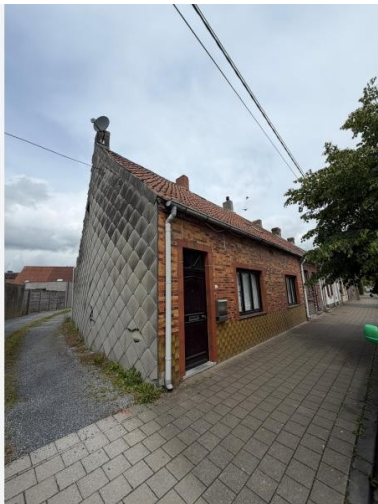
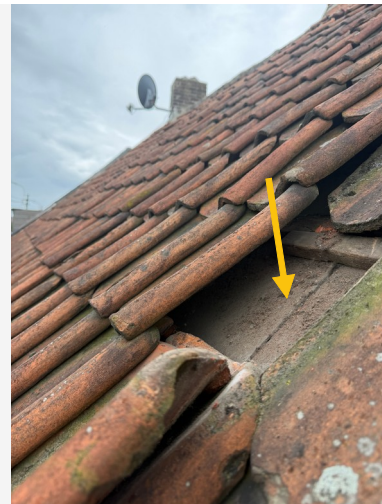
| Fiche 2: Onderdak (type Menuiserite)..... | 15 |

Het asbestmateriaal valt onder de mijlpaal van 2040.

Zorgvuldig beheren

| Eindbeoordeling materiaalarisico | Laag materiaalarisico en/of verlaagde kans op vezelvrijgave |

| Asbestsoort (vezeltype) | Alleen chrysotiel aanwezig |
| Toestand van het materiaal | Licht beschadigd, licht verweerd. Intacte calciumsilicaatplaat of materiaal met categorie 3-gebondenheid |

| # | Type | Referentie | Resultaat |
|---|---|---|---|
| 2.1 | Puntmonster | SN02 | Chrysotiel |

| Beschrijving | Onderdak (type Menuiserite) |

- Zorg voor een veilig beheer. Vermijd het beschadigen van het asbestmateriaal. Controleer de toestand jaarlijks op wijzigingen.

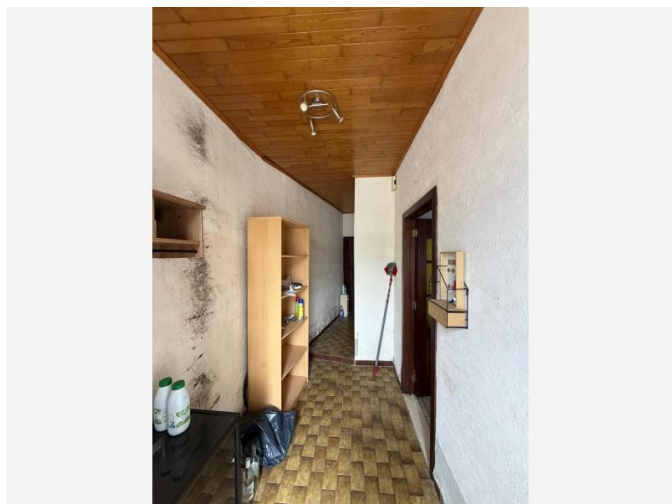
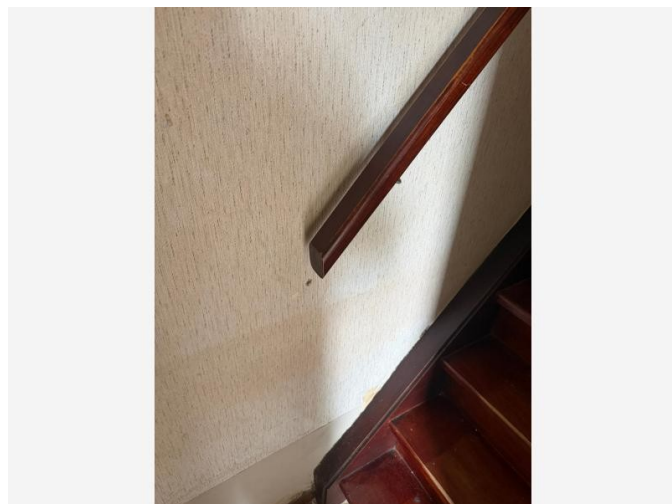
## Fiche 4: Pleisterwerk wanden

Geen asbest

| # | Type | Referentie | Resultaat |
|---|---|---|---|
| 4.1 | Mengmonster | SN01 | Geen asbest |

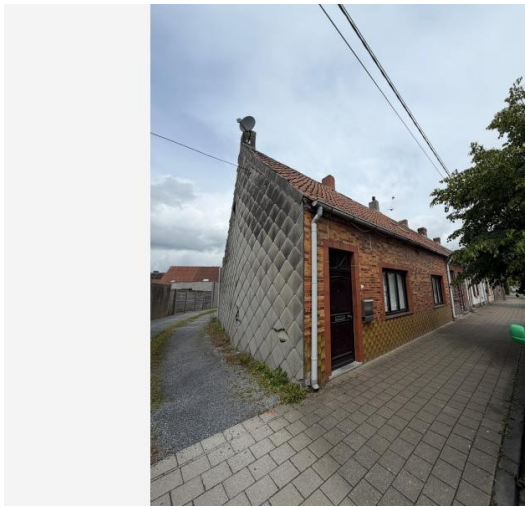
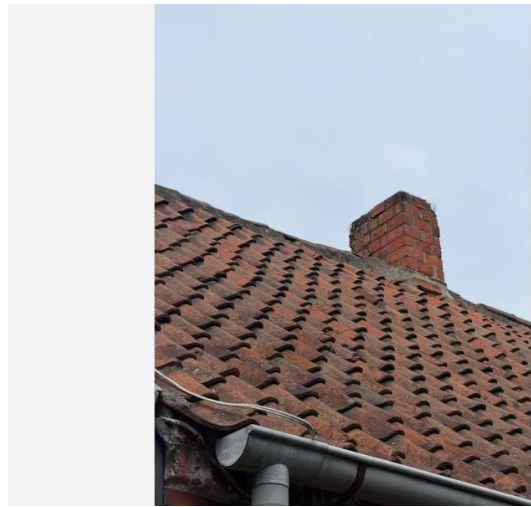
### Fiche 5: Dakbedekking

| Beschrijving | Notitie | Terug te vinden op plannen |
|---|---|---|
| Fiche 5: Dakbedekking | Bestaat uit pannen | - |
