Asbestinventarisatetest

Saunierlei 61, 2620 Hemiksem

Attestnummer : 20240426-000055.000

Niet-asbestveilig

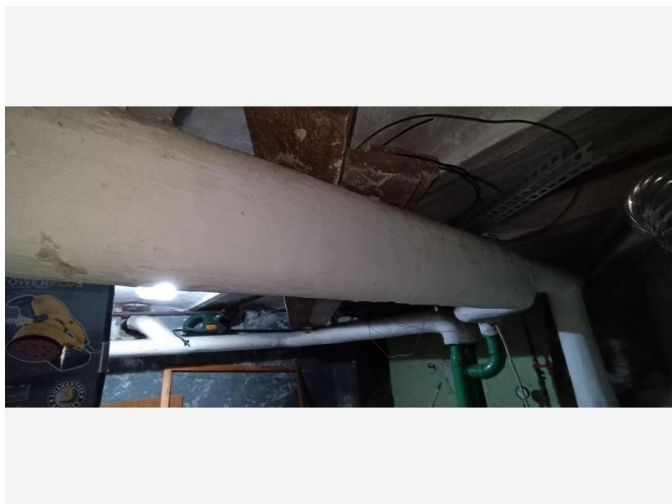
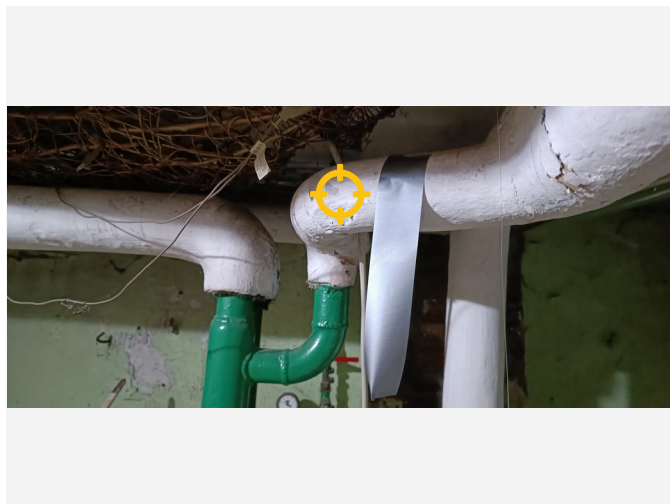
Eindbeoordeling materiaalrisico	Hoog materiaalrisico en/of hoge kans op vezelvrijgave
---------------------------------	---

Gebondenheid	Categorie 2: niet-hechtgebonden met matrix
Asbestsoort (vezeltype)	Crocidoliet aanwezig
Asbestconcentratie	Hoog ($\geq 50\%$)
Afschermingsgraad van het gehele materiaal	Geheel of deels (ook) vrij aan de binnenlucht
Toestand van het materiaal	Licht beschadigd, licht verweerd. Intact materiaal type Pical – asbestboard of categorie III 'gebondenheid'

#	Type	Referentie	Resultaat
1.1	Mengmonster	8	Crocidoliet, Chrysotiel

Beschrijving	Leidingisolatie (kelder) bochten
Omgeving	Binnen
Primaire drager	HVAC infrastructuur en uitrusting

Asbestmateriaal	In-situ afwerkingslagen - Thermische isolatie
Bindmiddel van asbestmateriaal	Gips - kalk
Gebondenheid op basis van bindmiddel	Niet-hechtgebonden
Hoeveelheid (lengte - omtrek - dikte - aantal)	<ul style="list-style-type: none"> • 0,50 m - 30,00 cm - 5,00 cm - 10 stuks
Totaal volume	0,075 m ³
Eenvoudig bereikbaar	Ja
Bevestigingswijze	<ul style="list-style-type: none"> • Verlijmd, ingegoten, versmeerd
Identificatiemethode	Vaststelling met monsternamen
Destructieve handeling voor identificatie	Nee
Opmerking	<p>De leidingisolatie in de kelder is licht beschadigd, enkele breuklijnen of putjes zichtbaar . Er werden mengmonsters genomen volgens de richtlijnen van het inspectieprotocol. Totale lengte van de leidingisolatie wordt op 12.7 meter geschat.</p> <p>Er kunnen bijkomende stalen genomen worden om bepaalde zones uit te sluiten</p> <p>De vermelde lengtes, omtrekken en diktes betreffen een beredeneerde schatting. Er worden geen rechten verleend aan deze lengtes, omtrekken en diktes . De dikte is een schatting die voorkomt uit de monsterplaatsen en is daarom niet altijd representatief.</p>

Dringend verwijderen

- Sluit de ruimte luchtdicht af en vermijd het betreden van de ruimte.
- Verwijder dit asbestmateriaal zo snel mogelijk. Volg de toestand goed op.
- Voer binnenluchtmetingen uit om binnenlucht te monitoren of voer bijkomende staalnames uit door kleefmonsters om contaminatie van de ruimte te controleren.

- Hermetische zone (erkend asbestverwijderaar)
HZ Erkend asbestverwijderaar : Gipsisolatie wordt losgesneden van dragermateriaal (leiding), asbesthoudend gips zal gemakkelijk verbrokkelen en is losgebonden. Om geen asbestvezels te verspreiden naar de omgeving, dient dit in hermetische zone verwijderd te worden.

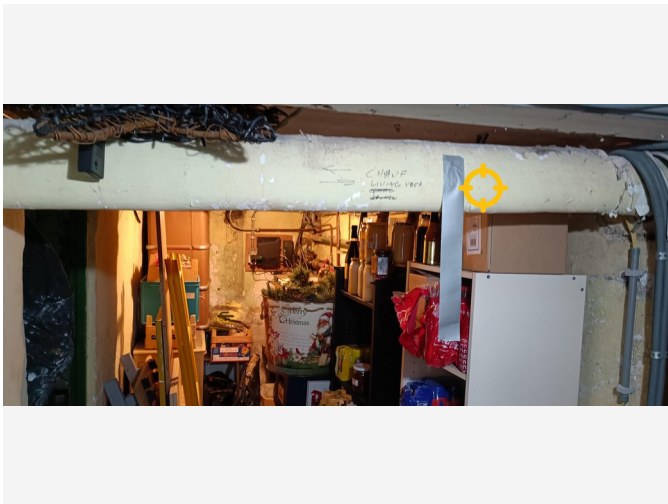
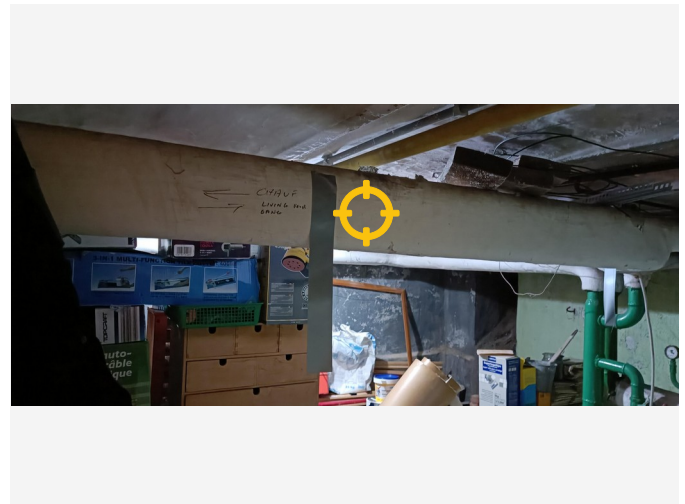
Eindbeoordeling materiaalrisico	Hoog materiaalrisico en/of hoge kans op vezelvrijgave
---------------------------------	---

Gebondenheid	Categorie 2: niet-hechtgebonden met matrix
Asbestsoort (vezeltype)	Crocidoliet aanwezig
Asbestconcentratie	Hoog ($\geq 50\%$)
Afschermingsgraad van het gehele materiaal	Geheel of deels (ook) vrij aan de binnenlucht
Toestand van het materiaal	Licht beschadigd, licht verweerd. Intact materiaal type Pical – asbestboard of categorie III 'gebondenheid'

#	Type	Referentie	Resultaat
2.1	Mengmonster	7	Crocidoliet, Chrysotiel

Beschrijving	Leidingisolatie (kelder) rechte stukken
Omgeving	Binnen
Primaire drager	HVAC infrastructuur en uitrusting

Asbestmateriaal	In-situ afwerkingslagen - Thermische isolatie
Bindmiddel van asbestmateriaal	Gips - kalk
Gebondenheid op basis van bindmiddel	Niet-hechtgebonden
Hoeveelheid (lengte - omtrek - dikte - aantal)	<ul style="list-style-type: none"> • 12,70 m - 30,00 cm - 5,00 cm - 1 stuk
Totaal volume	0,191 m ³
Eenvoudig bereikbaar	Ja
Bevestigingswijze	<ul style="list-style-type: none"> • Verlijmd, ingegoten, versmeerd
Identificatiemethode	Vaststelling met monsternamen
Destructieve handeling voor identificatie	Nee
Opmerking	<p>De leidingisolatie in de kelder is licht beschadigd, enkele breuklijnen of putjes zichtbaar . Er werden mengmonsters genomen volgens de richtlijnen van het inspectieprotocol. Totale lengte van de leidingisolatie wordt op 12.7 meter geschat.</p> <p>Er kunnen bijkomende stalen genomen worden om bepaalde zones uit te sluiten</p> <p>De vermelde lengtes, omtrekken en diktes betreffen een beredeneerde schatting. Er worden geen rechten verleend aan deze lengtes, omtrekken en diktes . De dikte is een schatting die voorkomt uit de monsterplaatsen en is daarom niet altijd representatief.</p>

Dringend verwijderen

- Sluit de ruimte luchtdicht af en vermijd het betreden van de ruimte.
- Verwijder dit asbestmateriaal zo snel mogelijk. Volg de toestand goed op.
- Voer binnenluchtmetingen uit om binnenlucht te monitoren of voer bijkomende staalnames uit door kleefmonsters om contaminatie van de ruimte te controleren.

- Hermetische zone (erkend asbestverwijderaar)
HZ Erkend asbestverwijderaar : Gipsisolatie wordt losgesneden van dragermateriaal (leiding), asbesthoudend gips zal gemakkelijk verbrokkelen en is losgebonden. Om geen asbestvezels te verspreiden naar de omgeving, dient dit in hermetische zone verwijderd te worden.

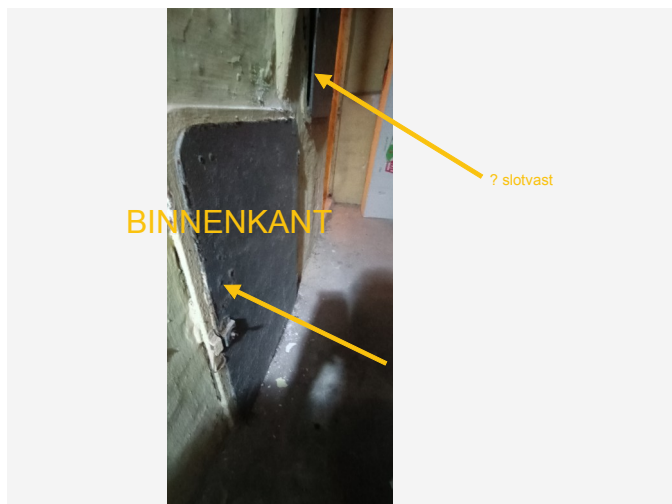
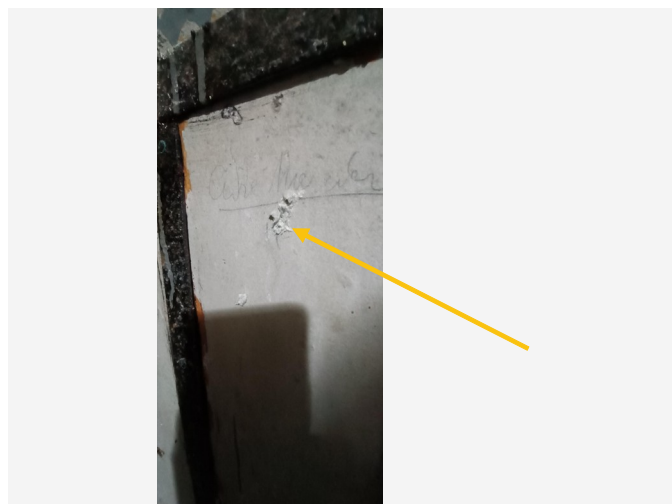
Eindbeoordeling materiaalrisico	Laag materiaalrisico en/of verlaagde kans op vezelvrijgave
Opmerking	Laat het luik gesloten tot verwijdering materiaal.

Gebondenheid	Categorie 1: hechtgebonden in oorsprong
Asbestsoort (vezeltype)	Crocidoliet aanwezig
Asbestconcentratie	Laag (< 50%)
Afschermingsgraad van het gehele materiaal	Enkel randen niet afgeschermd maar geen contact met binnenluchtstromen
Toestand van het materiaal	Licht beschadigd, licht verweerd. Intact materiaal type Pical – asbestboard of categorie III 'gebondenheid'

Beschrijving	Plaat in metalen deur kelder
Omgeving	Binnen
Primaire drager	Wandopening verticaal (raam, deur, ...)
Asbestmateriaal	Plaat, paneel, tablet - Generiek
Bindmiddel van asbestmateriaal	Cement
Gebondenheid op basis van bindmiddel	Hecht
Hoeveelheid (oppervlakte - dikte - aantal)	• 0,40 m ² - 0,30 cm - 1 stuk

Zorgvuldig beheren

- Zorg voor een veilig beheer. Vermijd het beschadigen van het asbestmateriaal. Controleer de toestand jaarlijks op wijzigingen.

- Eenvoudige handelingen: enkel door erkend asbestverwijderaar
Laat de plaat in het luik mee verwijderen met de leidingisolatie door een erkend asbestverwijderaar.

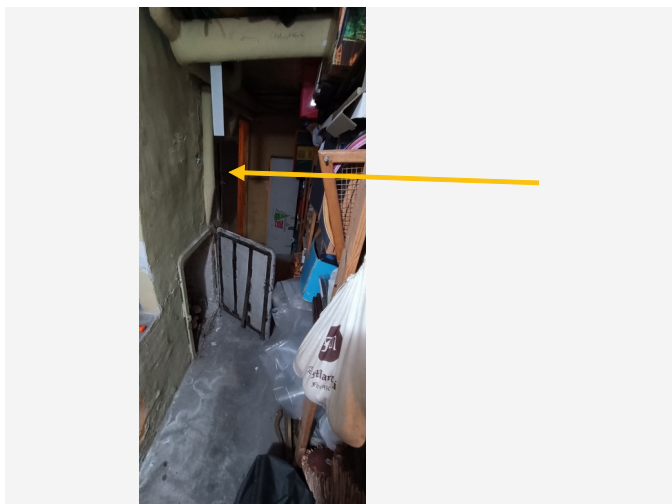
Reden: Slotvaste toegangspoort, -deur of -luik

Uitleg van de asbestdeskundige: Het 2e metalen deurtje wordt niet open gekregen. Best laten controleren tijdens verwijdering ander asbestverdacht materiaal.

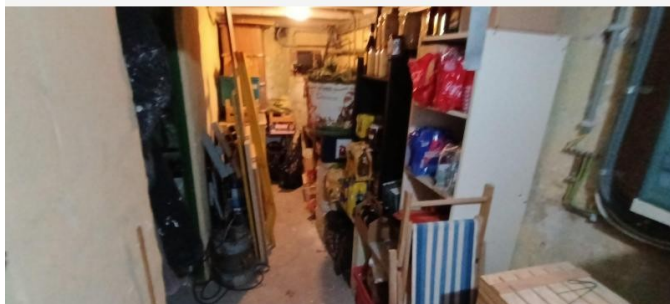
Reden: Materiaal in opslag

Uitleg van de asbestdeskundige: Middellange termijnbeperking : Materialen zijn in grote mate aanwezig in de kelder. Vloer- en wanddelen konden niet volledig worden geïnspecteerd. Hierdoor zijn misschien verborgen asbestverdachte toepassingen aanwezig. Het materiaal wordt pas verwijderd bij effectieve verhuis/verkoop. Termijn is onbekend.

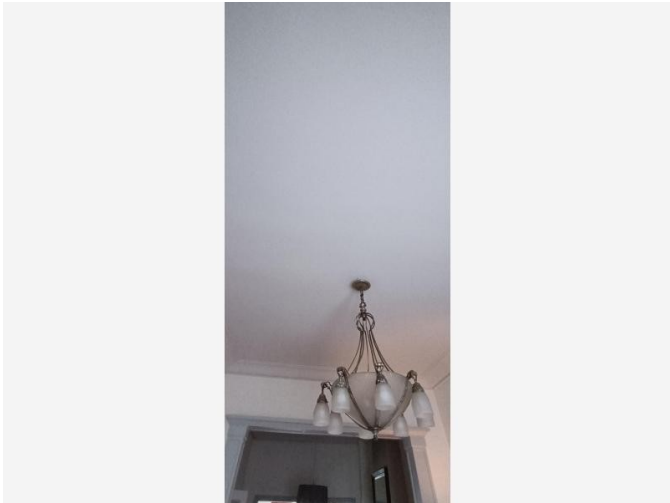
Reden: Het te onderzoeken materiaal situeert zich hoger dan 3,50 m te rekenen vanaf een veilige ondergrond

Uitleg van de asbestdeskundige: De maximale werkhoogte is 3.5 meter volgens het inspectieprotocol.

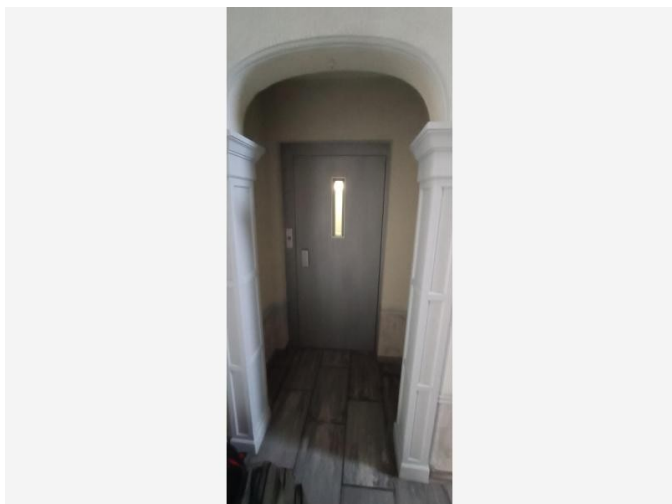
Reden: Er is geen volledige risicobeoordeling mogelijk

Uitleg van de asbestdeskundige: Er is een lift aanwezig in de woning geplaatst in 1999. Deskundige is niet bevoegd om deze te controleren. Controle op asbestverdachte materialen is aangewezen door een bevoegd technicus.

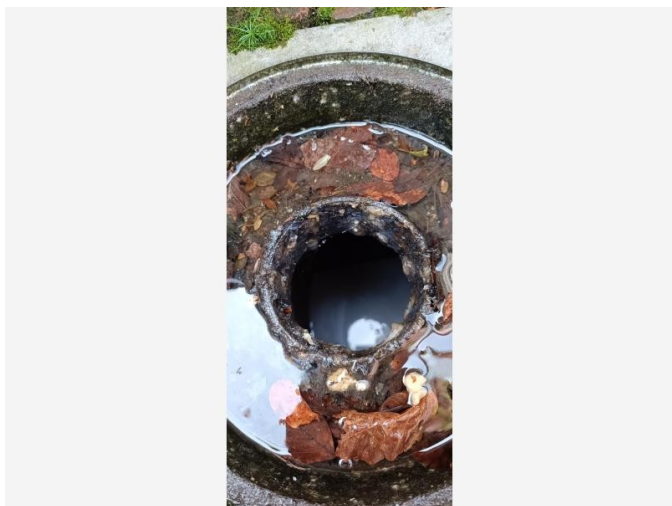
Enkele putdeksels rondom de woning werden geopend, geen asbestcement of dergelijke vastgesteld. (metaal/plastic)

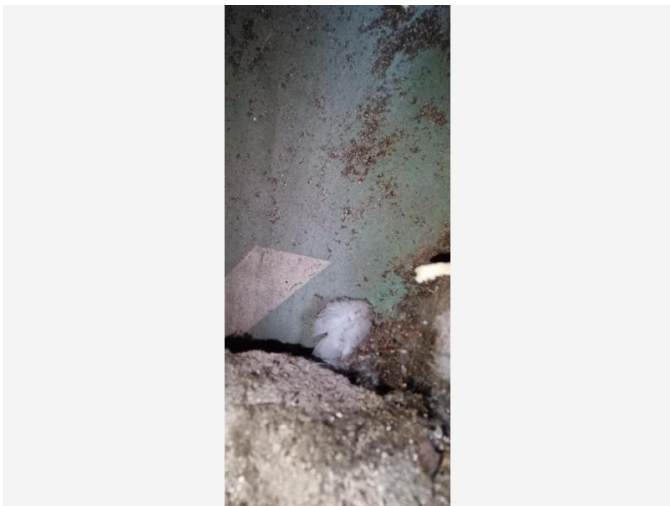
Het onderdak betreft multiplex platen, dit werd vastgesteld dmv opheffen van een dakpan + wordt bevestigd in het lastenboek.

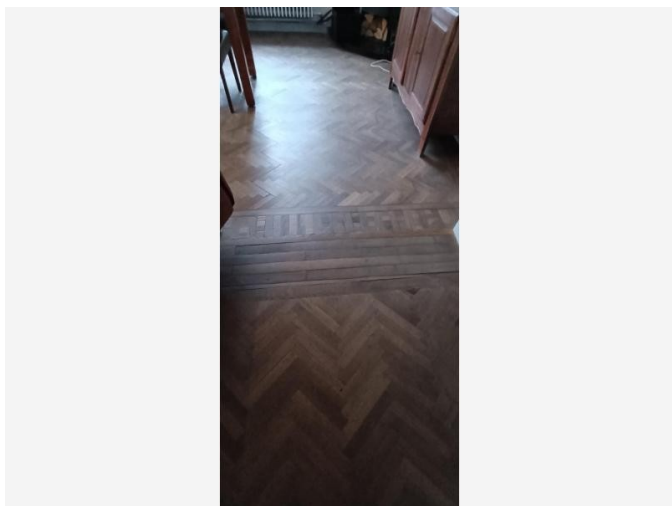
In het verleden werd asbesthoudende zwarte lijm gebruikt voor het vastlijmen van parkettegels/vloer . Bij renovatie extra controle uitvoeren.

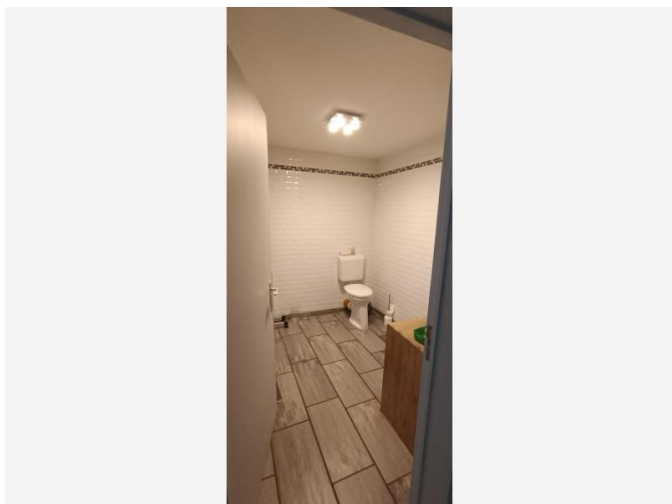
In het inspectieprotocol is een monsternamen van tegellijm verplicht om dit te identificeren als niet-asbesthoudend. Er waren geen facturen ter beschikking die bevestigen dat de tegels na 2001 waren geplaatst. Er waren geen bestaande beschadigingen aan de wandtegels om de lijm voldoende te kunnen inspecteren. Om dit af te toetsen is het aangewezen om bij eventuele renovatiewerken aan de tegels verder onderzoek/staalname te laten uitvoeren ter controle.

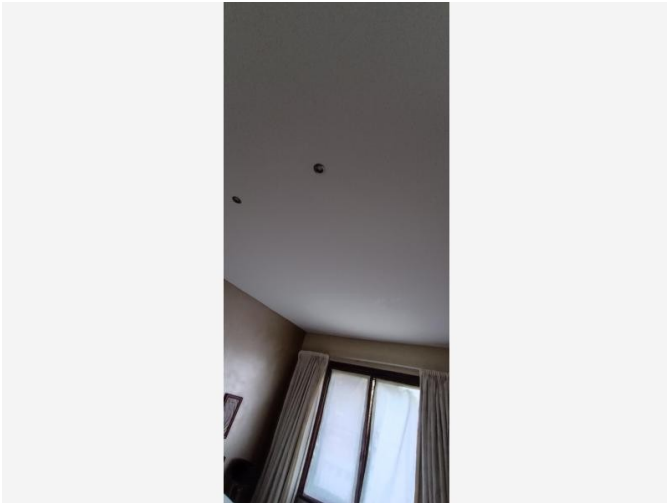
Alle plafonds op de verdieping zijn afgewerkt met valse plafonds in plaatmateriaal. (zolder ook afgewerkt) Het is niet duidelijk of er pleisterwerk aanwezig is achter deze valse plafonds, het is aangewezen om bijkomend onderzoek uit te voeren bij werken.

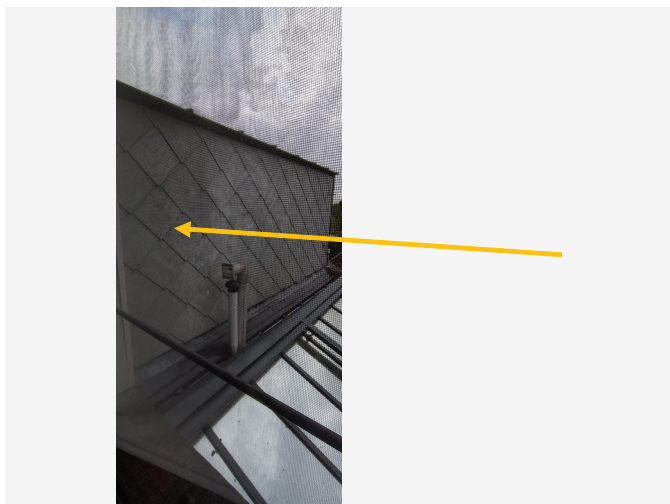
De leien aan de zijgevel van de linkerbuur achteraan lijken dezelfde als de bemonsterde leien aan de zijgevel van deze woning. Ze dienen opgenomen/onderzocht te worden bij de opmaak van het attest van betreffende buurman.

Hemelwater dat afspoelt van asbestcement daken of gevels kan asbestdeeltjes bevatten. Gebruik het enkel voor gesloten circuits (bv. spoelen toiletten). Reinig na het verwijderen van de gevelleien de dakgoten en regenwaterput of -ton om asbesthoudend sediment of slib te verwijderen.

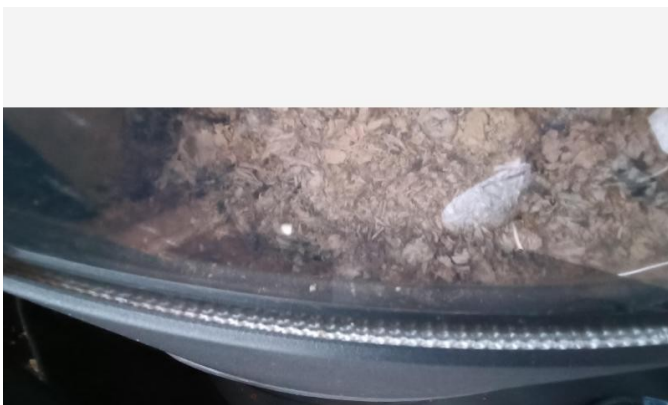
Het kachelkoord werd gecontroleerd en is niet asbestverdacht. (synthetisch)

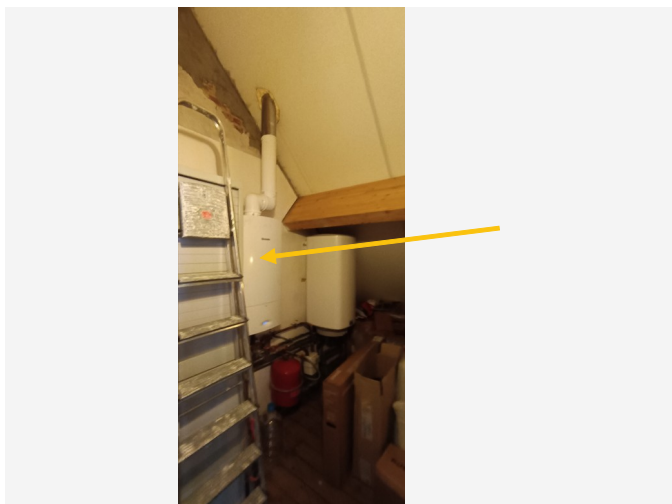
De cv ketel betreft een recent bouwjaar, we gaan ervan uit dat hij asbestvrij is.

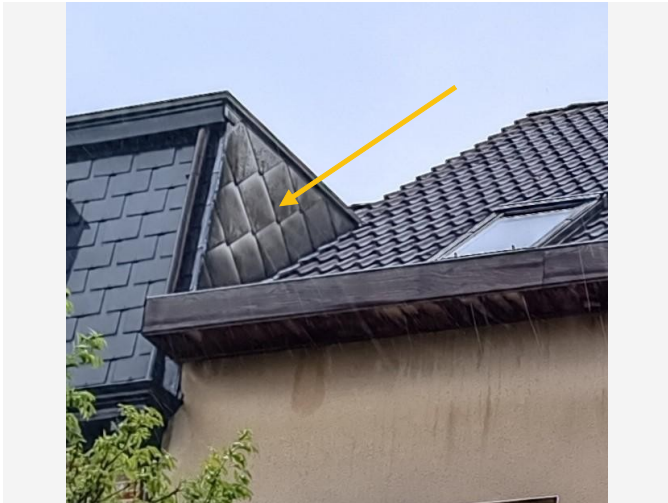
De leien aan de zijgevel van de linkerbuur zijn asbestverdacht. Ze worden opgenomen als asbestverdacht in het attest van betreffende buurman.

Hemelwater dat afspoelt van asbestcement daken of gevels kan asbestdeeltjes bevatten. Gebruik het enkel voor gesloten circuits (bv. spoelen toiletten). Reinig na het verwijderen van de gevelleien de dakgoten en regenwaterput of -ton om asbesthoudend sediment of slib te verwijderen.

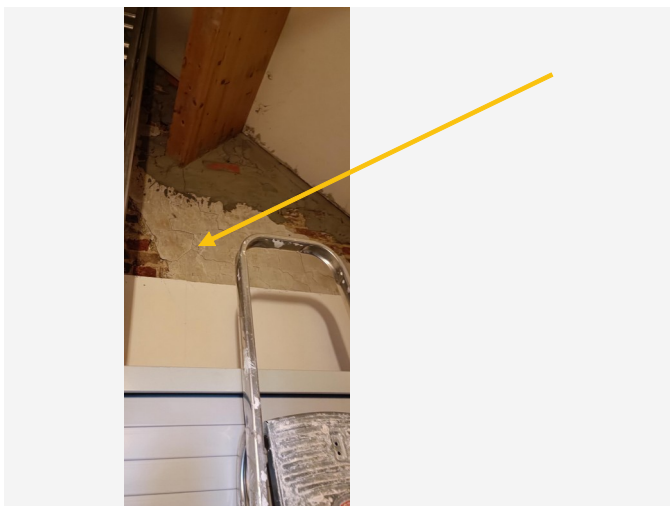
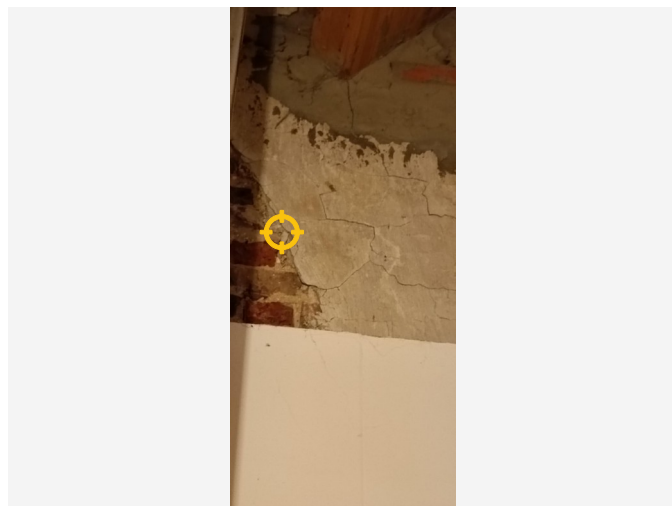
Geen asbest

#	Type	Referentie	Resultaat
17.1	Mengmonster	1	Geen asbest

Beschrijving	Pleisterwerk muren
Omgeving	Binnen
Primaire drager	Binnenwand

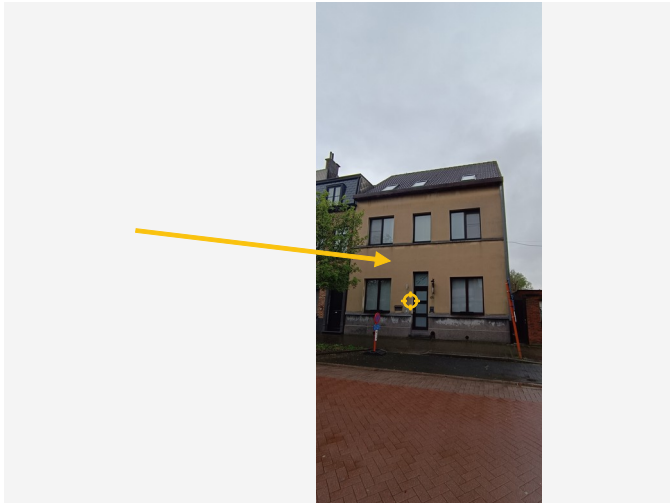
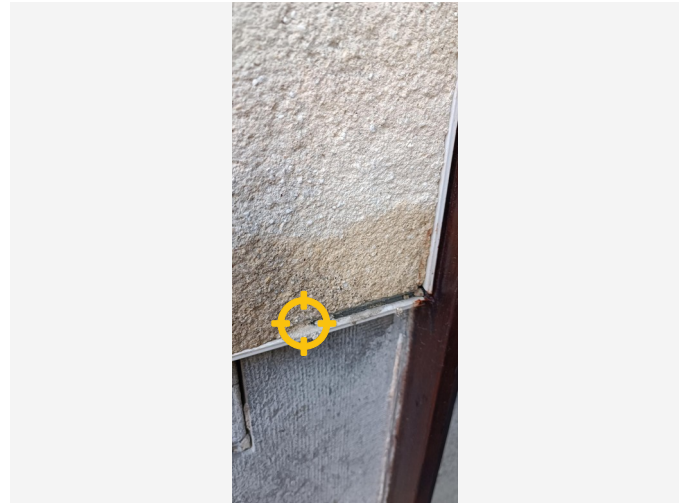
Geen asbest

#	Type	Referentie	Resultaat
18.1	Puntmonster	3	Geen asbest

Beschrijving	Crepi
Omgeving	Buiten
Primaire drager	Wand buitenschil

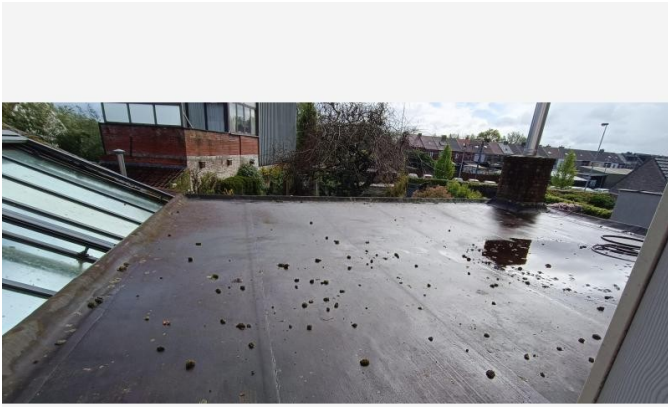
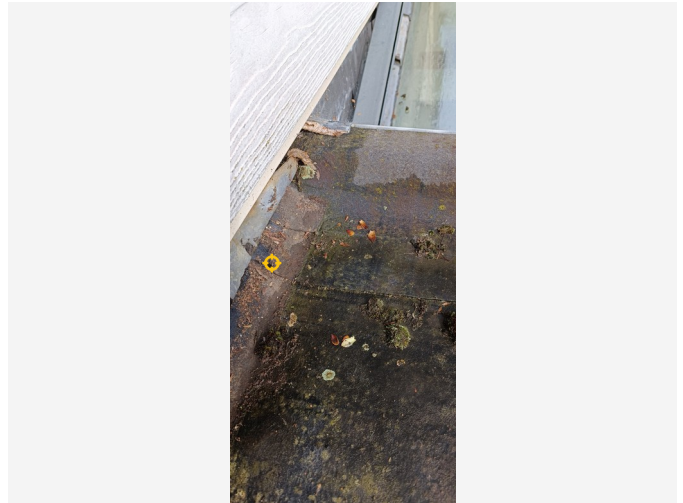
Fiche 19: Roofing

Geen asbest

#	Type	Referentie	Resultaat
19.1	Puntmonster	4	Geen asbest

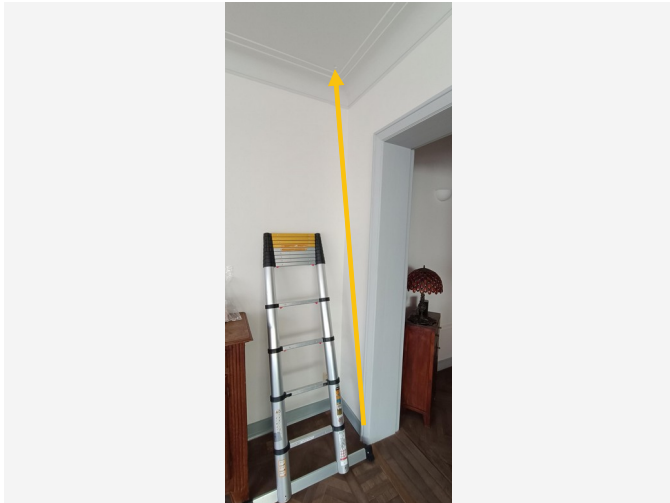
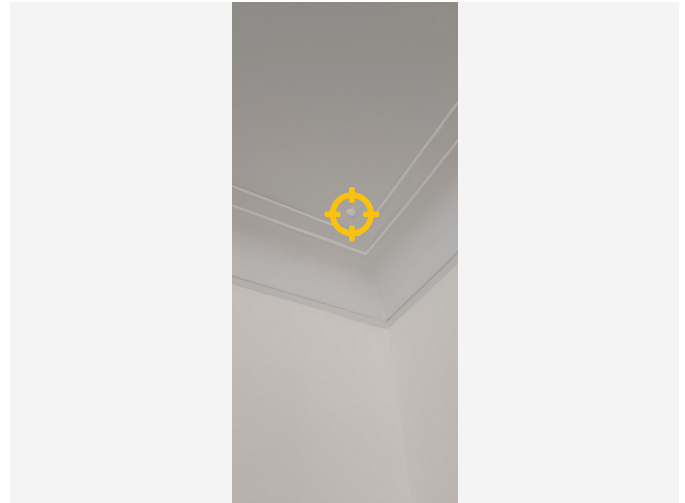
Fiche 20: Pleisterwerk plafond

Geen asbest

#	Type	Referentie	Resultaat
20.1	Mengmonster	2	Geen asbest

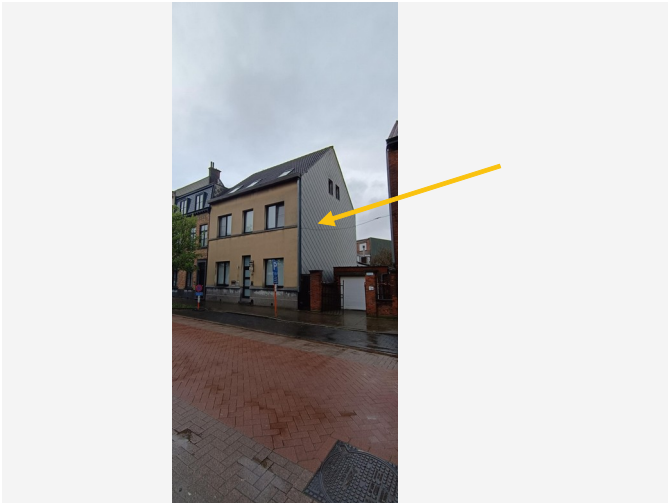
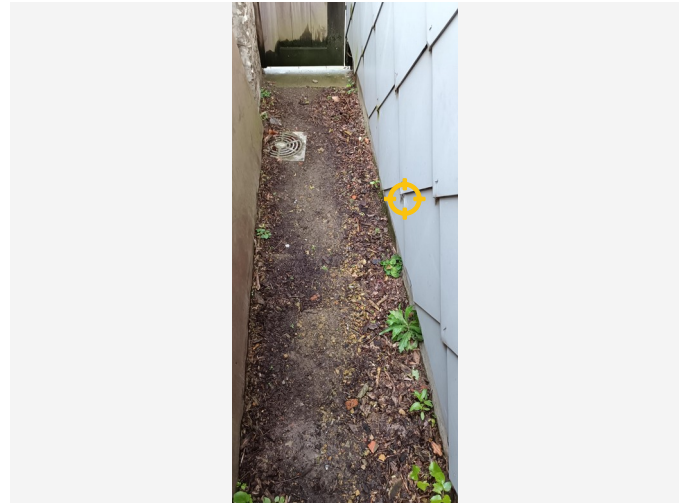
Fiche 21: Leien zijgevel

Geen asbest
