Asbestinventarisatetest

Azaleaweg 25, 2620 Hemiksem

Attestnummer : 20240628-000085.000

Niet-asbestveilig

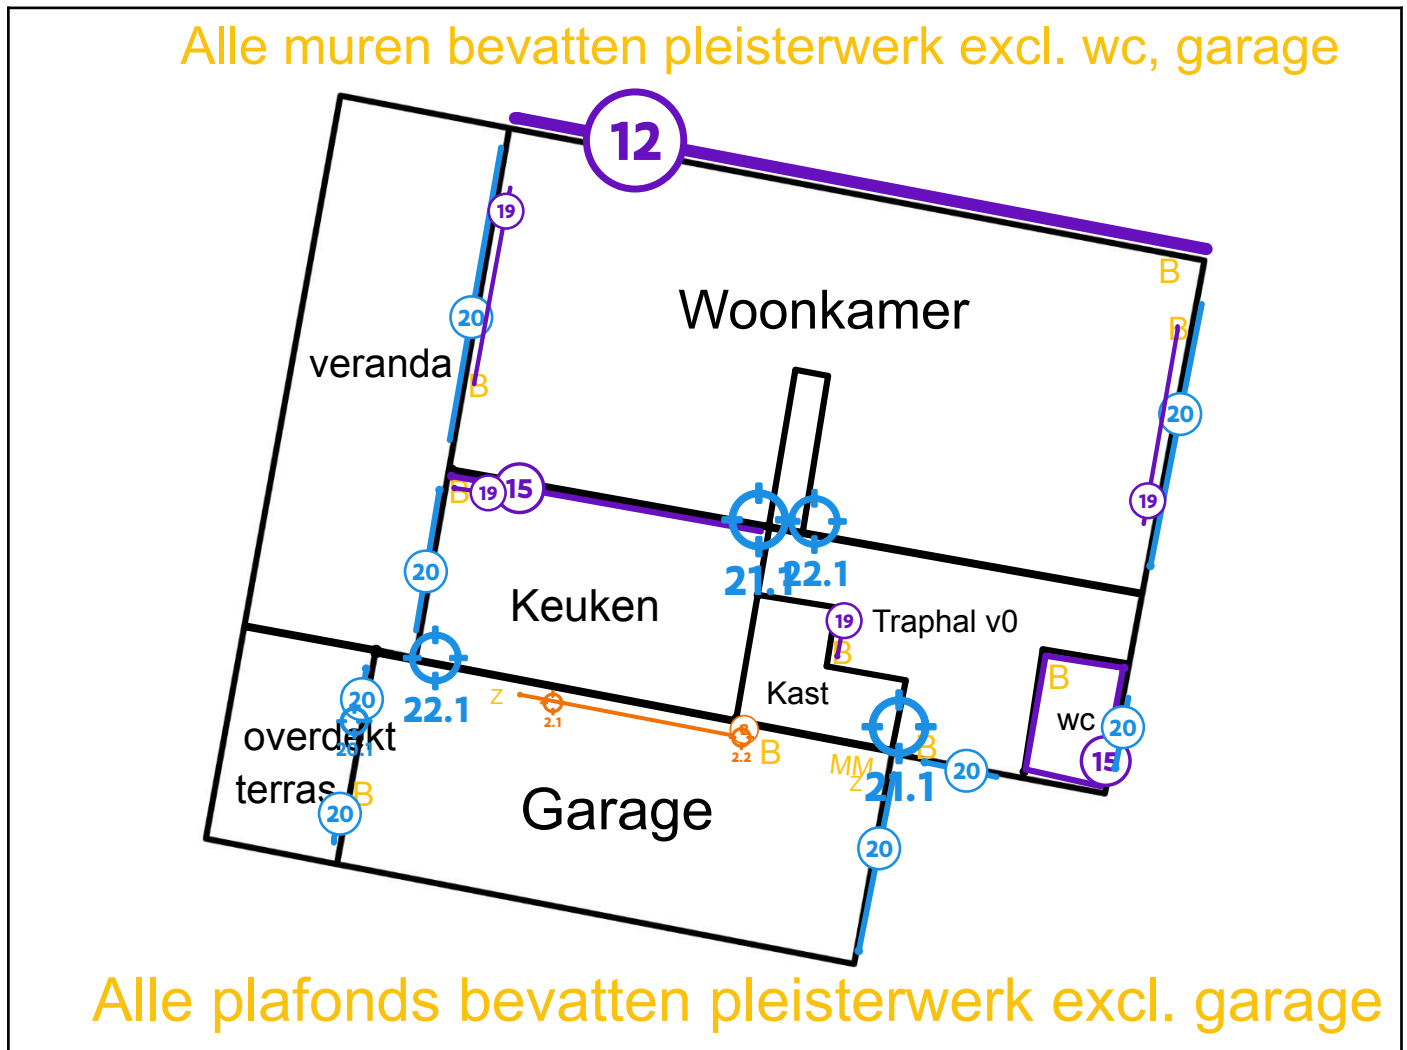
Plan 1.1: Verdiep 0

Beschrijving	Type	Actie
2. Leidingisolatie (garage, garage zolder)	Asbestmateriaal	Verwijderen
2.1 Code: 1	Mengmonster	-
2.2 Code: 2	Mengmonster	-
4. Bakelieten schakelaars/stopcontacten	Asbestmateriaal	Zorgvuldig beheren
5. Bakelieten zekeringkasten (garage)	Asbestmateriaal	Zorgvuldig beheren
6. Bakelieten Meterkasten (garage)	Asbestmateriaal	Zorgvuldig beheren

9. Bakelieten radiatorknoppen	Asbestmateriaal	Zorgvuldig beheren
12. Sidings/gevelstroken gevels	Advies	-
15. Faience tegellijm (keuken, wc, bakdamer)	Advies	-
19. Radiatoren met pakkingen	Advies	-
20. Mastiek ramen en deuren	Geen asbest	-
20.1 Code: 3	Puntmonster	-
21. Pleisterwerk plafonds	Geen asbest	-
21.1 Code: 5	Mengmonster	-
22. Pleisterwerk muren	Geen asbest	-
22.1 Code: 4	Mengmonster	-

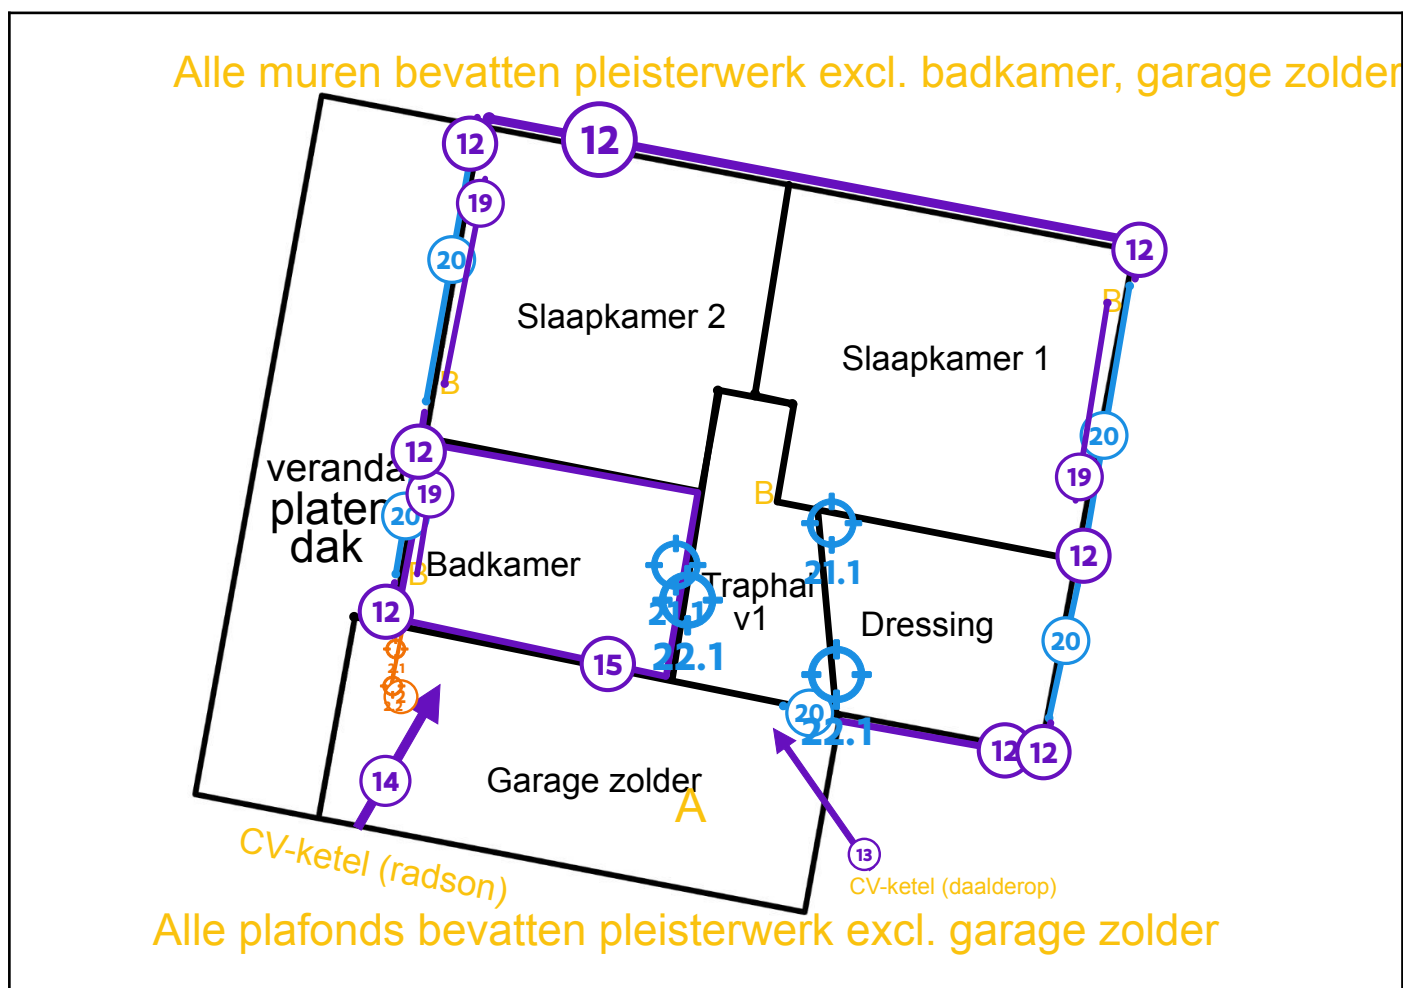
Plan 1.2: Verdiep 1

Beschrijving	Type	Actie
2. Leidingisolatie (garage, garage zolder)	Asbestmateriaal	Verwijderen
2.1 Code: 1	Mengmonster	-
2.2 Code: 2	Mengmonster	-
4. Bakelieten schakelaars/stopcontacten	Asbestmateriaal	Zorgvuldig beheren
7. Bakelieten armatuur (plafond zolder garage)	Asbestmateriaal	Zorgvuldig beheren
9. Bakelieten radiatorknoppen	Asbestmateriaal	Zorgvuldig beheren
12. Sidings/gevelstroken gevels	Advies	-

13. CV-ketel (Daalderop)	Advies	-
14. CV-ketel (Radson)	Advies	-
15. Faience tegellijm (keuken, wc, bakdamer)	Advies	-
19. Radiatoren met pakkingen	Advies	-
20. Mastiek ramen en deuren	Geen asbest	-
21. Pleisterwerk plafonds	Geen asbest	-
21.1 Code: 5	Mengmonster	-
22. Pleisterwerk muren	Geen asbest	-
22.1 Code: 4	Mengmonster	-

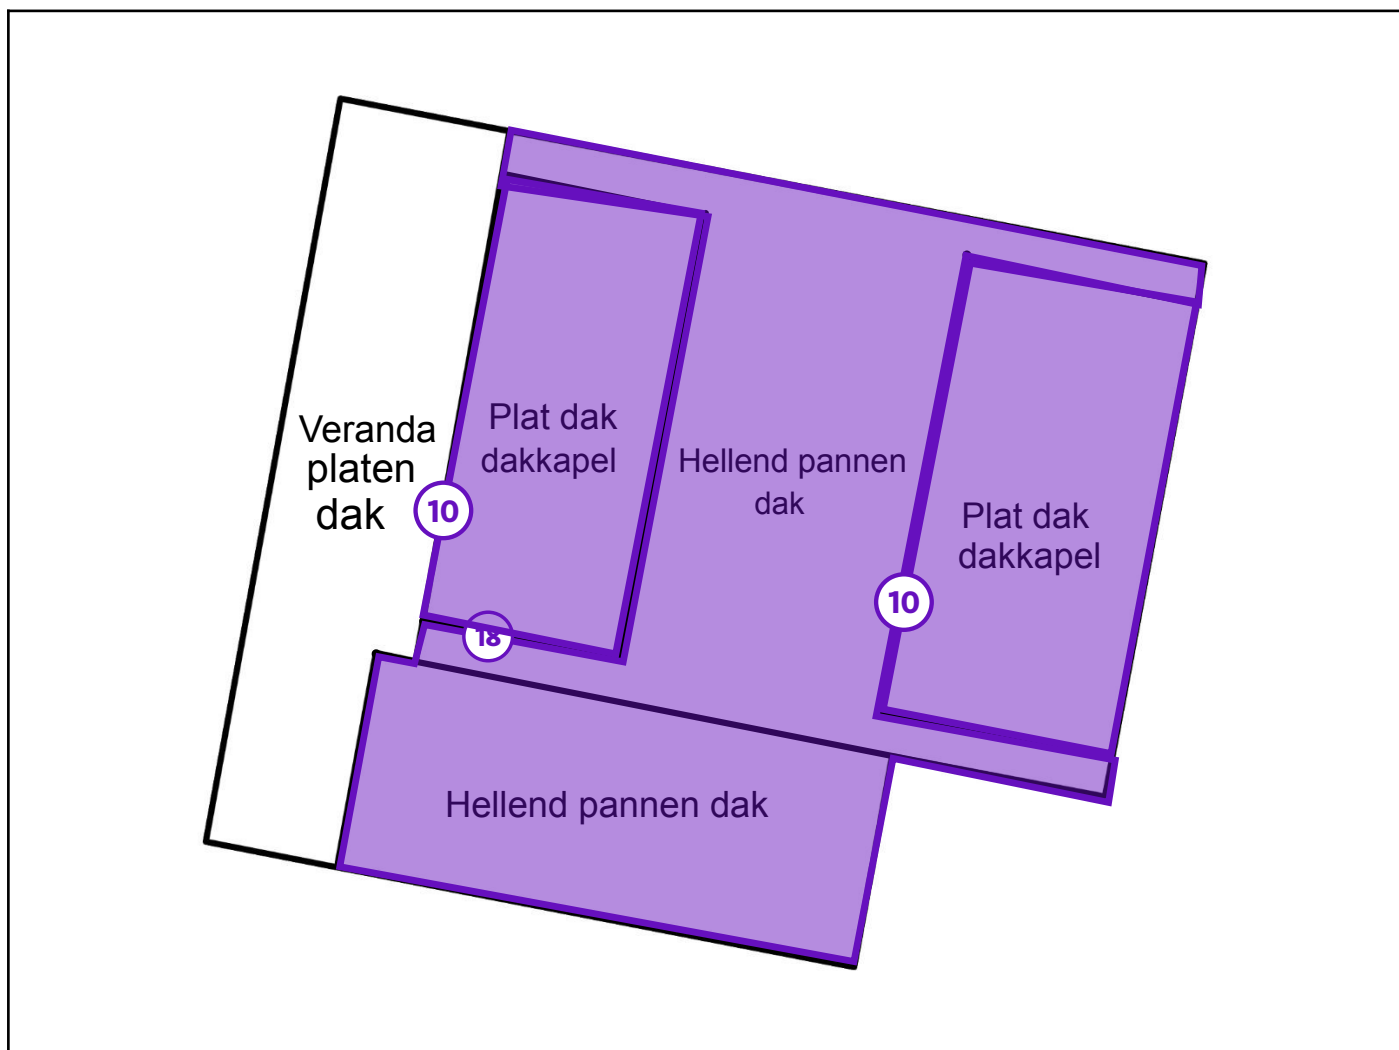
Plan 1.4: Woning plan daken

Beschrijving	Type	Actie
10. Plat dak niet zichtbaar (dakkapellen)	Beperking	-
18. Onderdak & klei pannen dak werd gecontroleerd en is niet verdacht	Advies	-

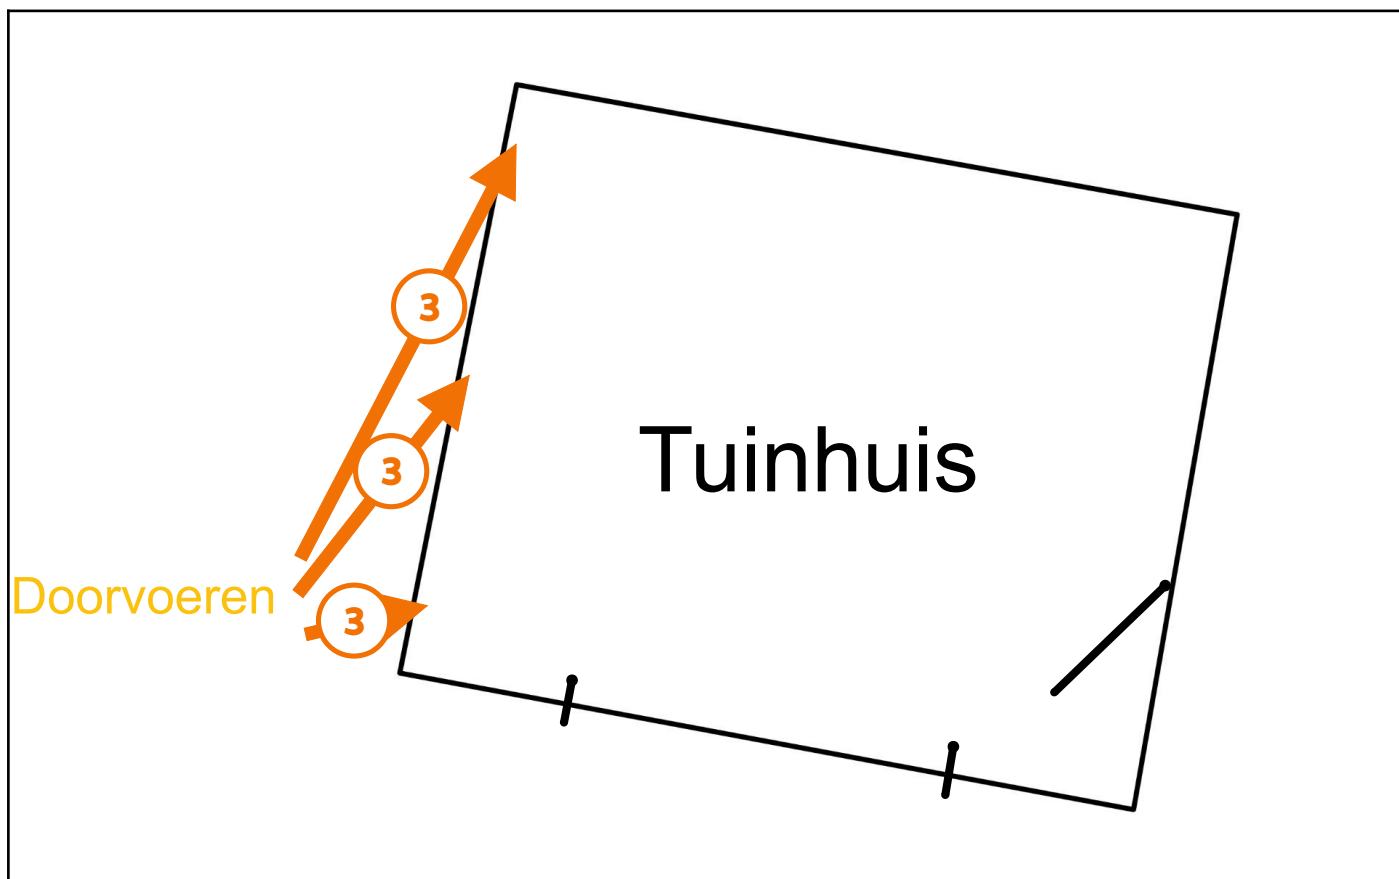
Plan 2.1: Tuinhuis plan

Beschrijving	Type	Actie
3. Vezelcement doorvoeren (Tuinhuis)	Asbestmateriaal	Maatregelen nemen

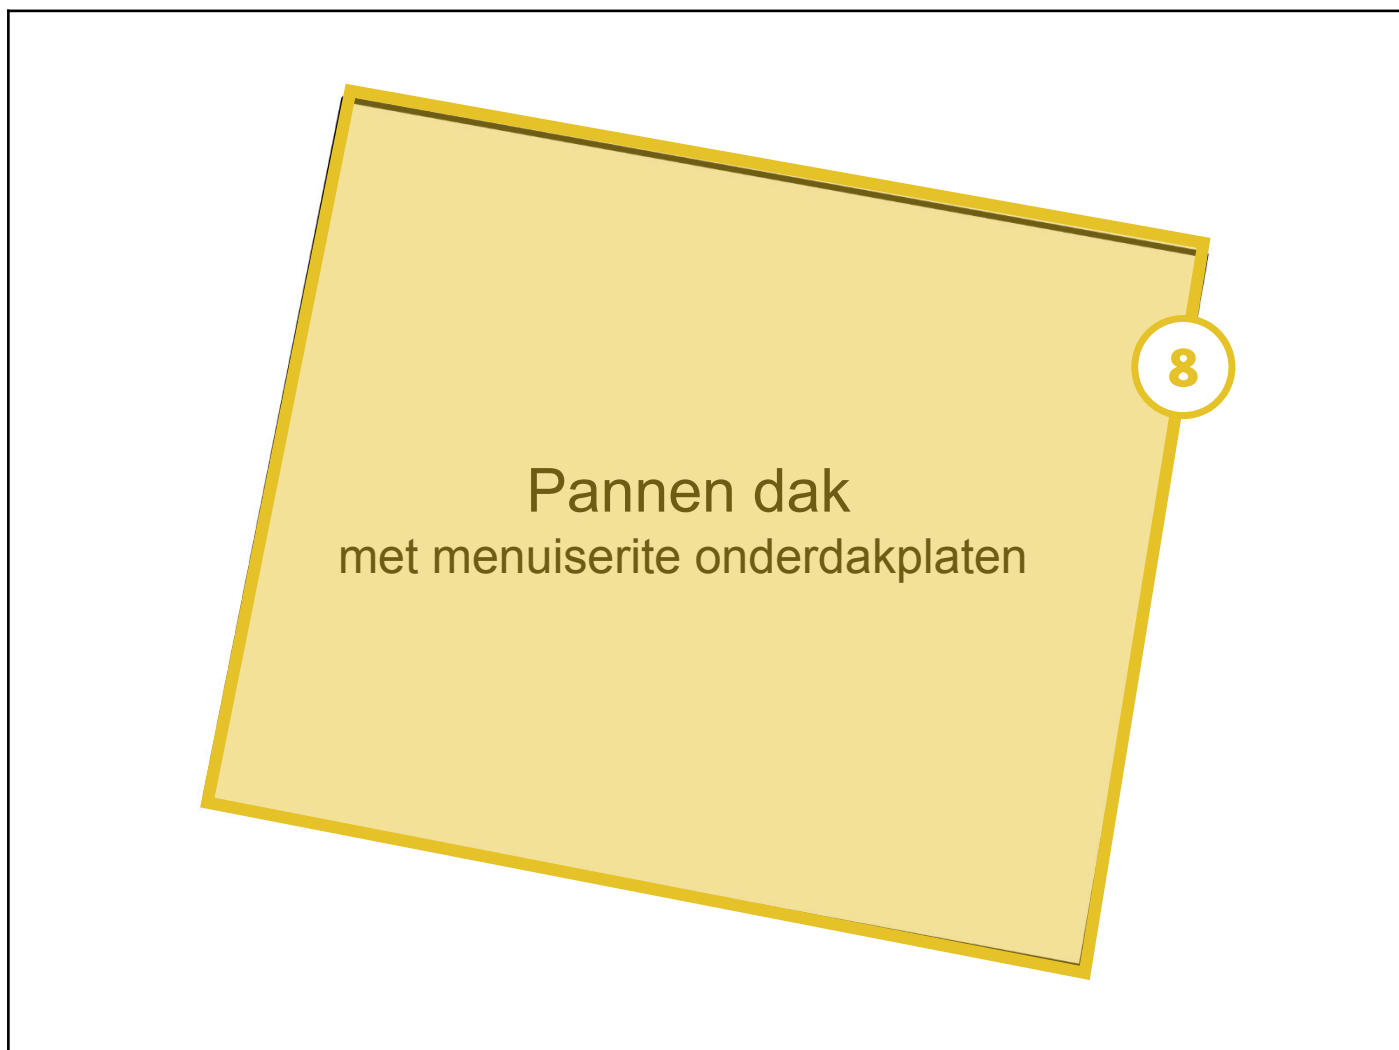
Plan 2.2: Tuinhuis plan dak

Beschrijving	Type	Actie
8. Menuiserite onderdak platen (Tuinhuis)	Asbestmateriaal	Zorgvuldig beheren

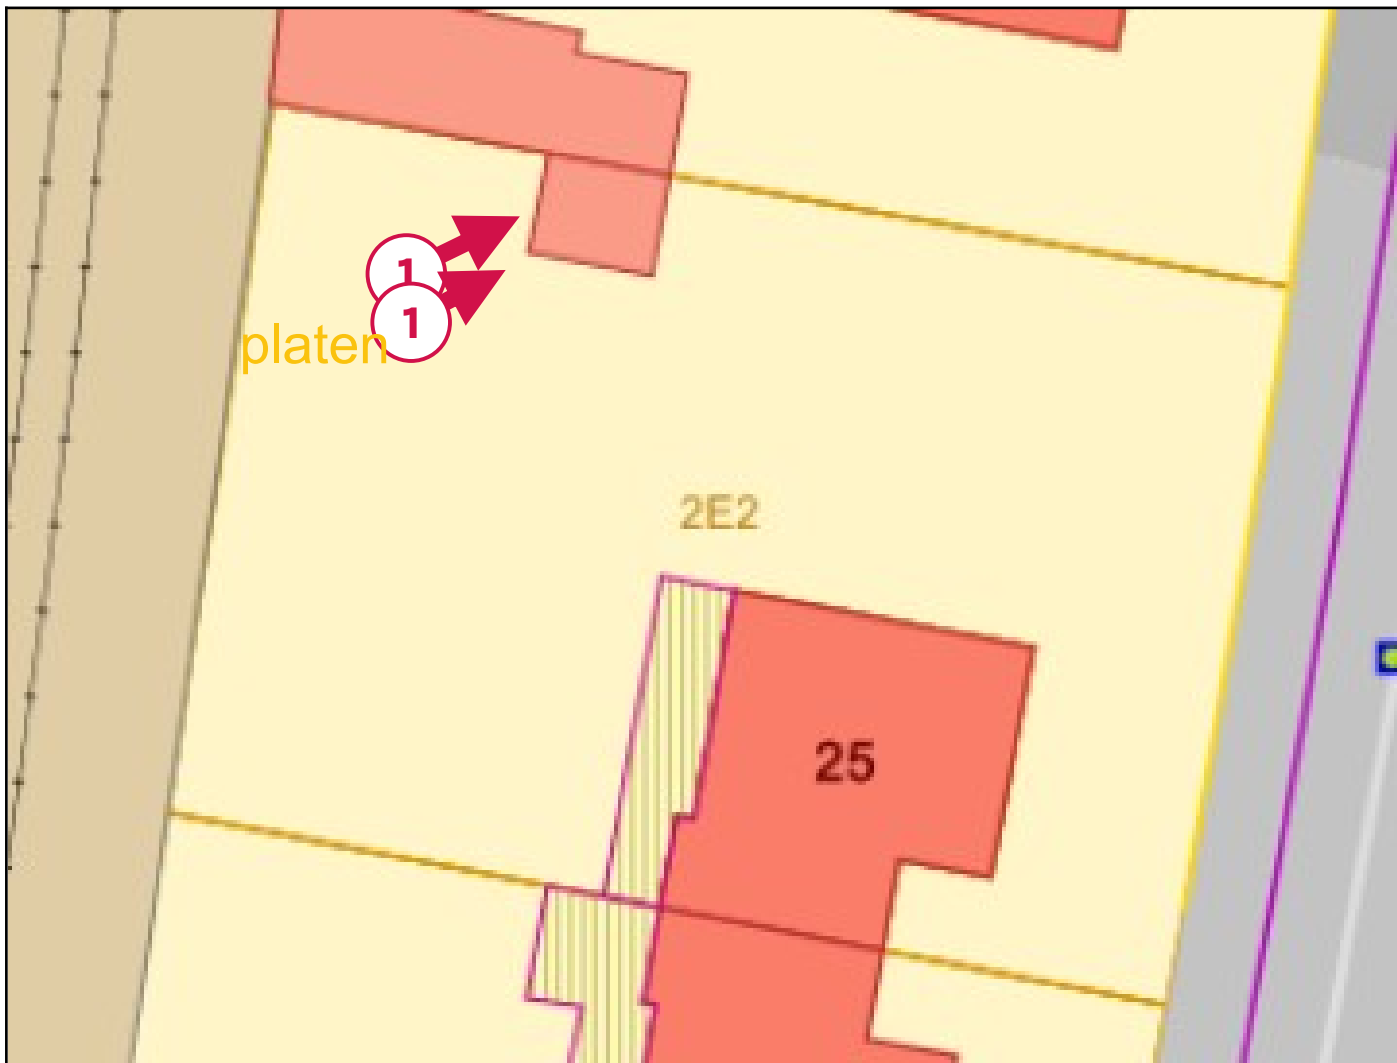
Plan 3.1: Vaststellingen buiten de constructies

Beschrijving	Type	Actie
1. Afval vezelcement platen (tuin)	Asbestmateriaal	Dringend verwijderen

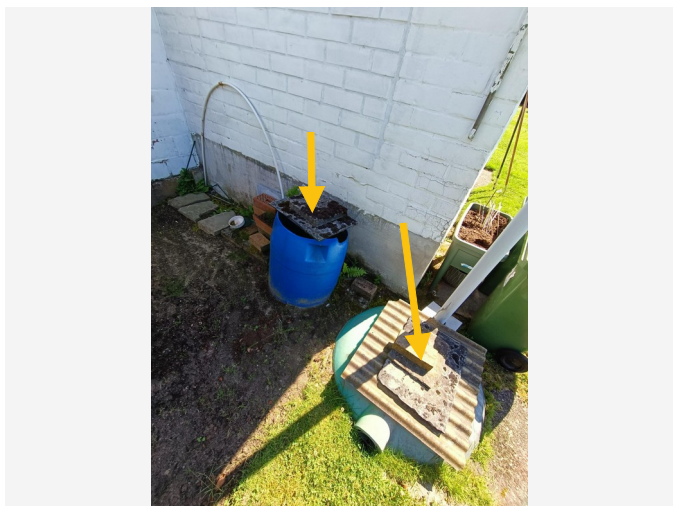
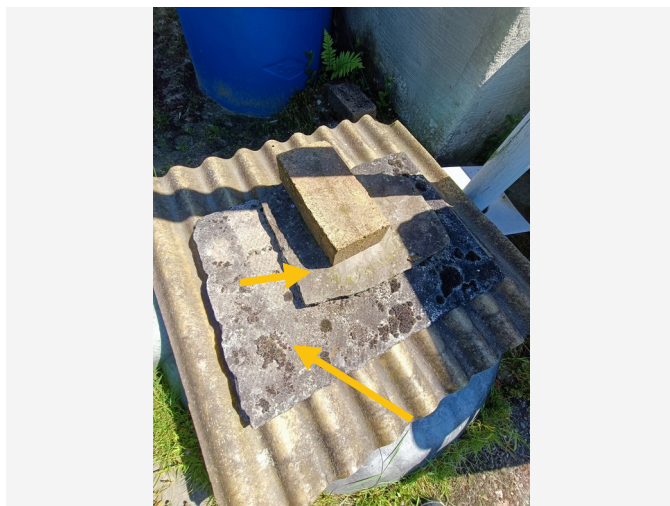
Het asbestmateriaal valt onder de mijlpaal van 2040.

Beschrijving	Afval vezelcement platen (tuin)
Type afvalstof	Betreft stock-voorraad of gedemonteerde asbestmaterialen
Aanwezige resten	Geen resten aanwezig
Omgeving	Buiten
Primaire drager	Bodem
Asbestmaterialen	<ul style="list-style-type: none">Dak- en gevelbekleding - Plaat
Bindmiddel van asbestmateriaal	Cement
Gebondenheid op basis van bindmiddel	Hecht
Hoeveelheid (gewicht - aantal)	<ul style="list-style-type: none">5,00 kg - 3 stuks
Totaal gewicht	15,00 kg
Eenvoudig bereikbaar	Ja
Identificatiemethode	Vaststelling zonder monstername
Opmerking	De vermelde hoeveelheid betreft een beredeneerde schatting. Er worden geen rechten verleend aan deze hoeveelheid.

Dringend verwijderen

- Verwijder het asbestafval.

- Eenvoudige handelingen: mag via doe-het-zelf of door werknemer(s) met opleidingsattest eenvoudige handelingen
EH via doe-het zelf

Bij de gemeente of het plaatselijk containerpark kan je afsluitbare zakken opvragen om het afval dubbel te verpakken en het af te voeren als hechtgebonden materiaal naar het containerpark. Bescherm jezelf voldoende met de nodige PBM's (mondmasker FFP3, handschoenen, Tyvec, ...).

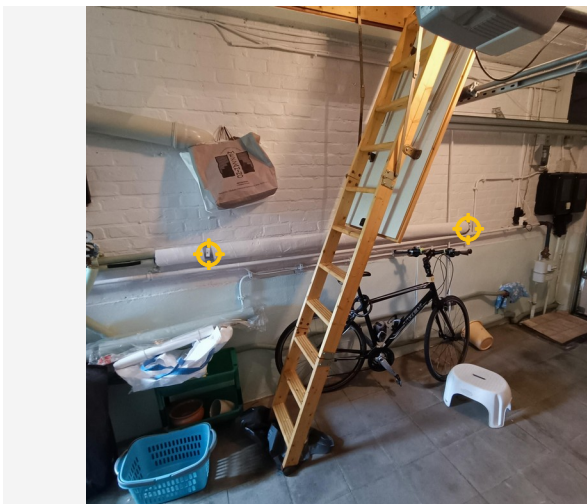
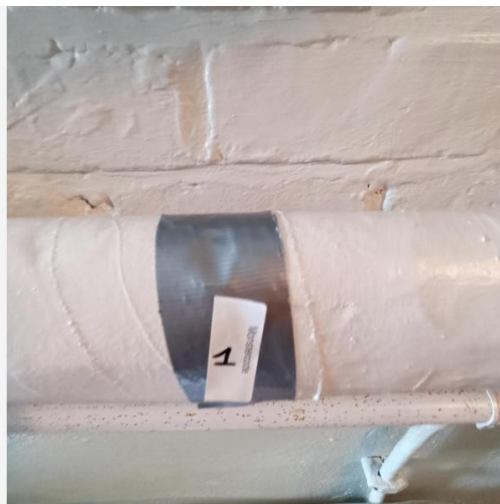
Het asbestmateriaal valt onder de mijlpaal van 2034.

Eindbeoordeling materiaalrisico	Verhoogd materiaalrisico en/of verhoogde kans op vezelvrijgave
Opmerking	De leidingisolatie is in relatief goede staat.

Gebondenheid	Categorie 2: niet-hechtgebonden met matrix
Asbestsoort (vezeltype)	Amfibool aanwezig, uitgezonderd crocidoliet
Asbestconcentratie	Hoog ($\geq 50\%$)
Afschermingsgraad van het gehele materiaal	Geheel of deels (ook) vrij aan de binnenlucht
Toestand van het materiaal	Licht beschadigd, licht verweerd. Intact materiaal type Pical – asbestboard of categorie III 'gebondenheid'

#	Type	Referentie	Type	Resultaat
2.1	Mengmonster	1		Amosiet
2.2	Mengmonster	2		Amosiet

Beschrijving	Leidingisolatie (garage, garage zolder)
Omgeving	Binnen
Primaire drager	HVAC infrastructuur en uitrusting
Asbestmateriaal	In-situ afwerkingslagen - Thermische isolatie
Bindmiddel van asbestmateriaal	Gips - kalk
Gebondenheid op basis van bindmiddel	Niet-hechtgebonden
Hoeveelheid (lengte - omtrek - dikte - aantal)	<ul style="list-style-type: none"> • 4,50 m - 31,40 cm - 10,00 cm - 1 stuk
Totaal volume	0,141 m ³
Eenvoudig bereikbaar	Ja
Bevestigingswijze	<ul style="list-style-type: none"> • Verlijmd, ingegoten, versmeerd
Identificatiemethode	Vaststelling met monsternamen
Destructieve handeling voor identificatie	Nee
Opmerking	<p>Er werden mengmonsters genomen volgens de richtlijnen van het inspectieprotocol.</p> <p>1 = mengmonster rechte stukken.</p> <p>2 = mengmonster bochten.</p> <p>Er kunnen bijkomende stalen genomen worden om bepaalde zones uit te sluiten</p> <p>De vermelde lengtes, omtrekken en diktes betreffen een beredeneerde schatting. Er worden geen rechten verleend aan deze lengtes, omtrekken en diktes . De dikte is een schatting die voorkomt uit de monsterplaatsen en is daarom niet altijd representatief.</p>

Verwijderen

- Zorg voor een veilig beheer. Vermijd het beschadigen van het asbestmateriaal. Controleer de toestand jaarlijks op wijzigingen.
- Scherm in afwachting van verwijdering het asbestmateriaal af van luchtstromingen en verstoring: bijvoorbeeld door het te verpakken, te fixeren, af te dekken, signalisatie - afbakening aan te brengen, ...

- Hermetische zone (erkend asbestverwijderaar)
HZ Erkend asbestverwijderaar : Gipsisolatie wordt losgesneden van dragermateriaal (leiding), asbesthoudend gips zal gemakkelijk verbrossen en is losgebonden. Om geen asbestvezels te verspreiden naar de omgeving, dient dit in hermetische zone verwijderd te worden.

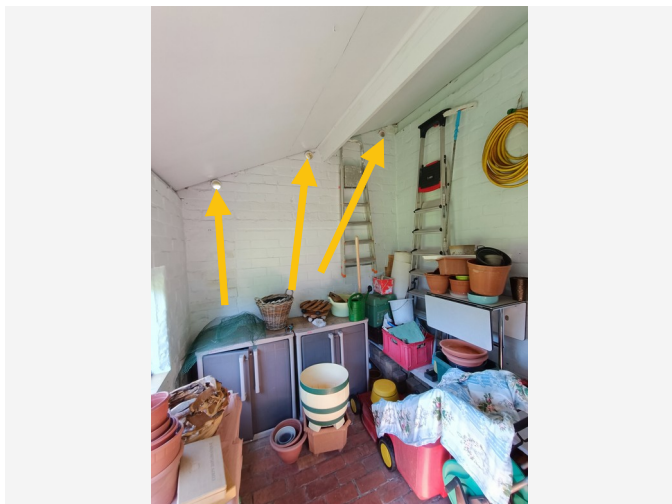
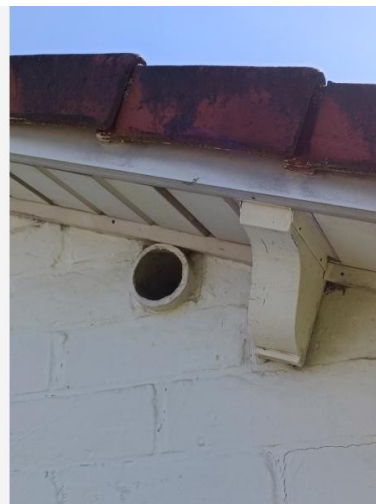
Werken aan de doorvoer.

Eindbeoordeling materiaalrisico	Verhoogd materiaalrisico en/of verhoogde kans op vezelvrijgave
---------------------------------	--

Gebondenheid	Categorie 1: hechtgebonden in oorsprong
Asbestsoort (vezeltype)	Crocidoliet aanwezig
Asbestconcentratie	Laag (< 50%)
Afschermingsgraad van het gehele materiaal	Geheel of deels (ook) vrij aan de binnenlucht
Toestand van het materiaal	Licht beschadigd, licht verweerd. Intact materiaal type Pical – asbestboard of categorie III 'gebondenheid'

Beschrijving	Vezelcement doorvoeren (Tuinhuis)
Omgeving	Grenst aan binnen- en buitenlucht
Primaire drager	Binnenwand
Asbestmateriaal	Buis, koker, leiding, pijp, doorvoer
Bindmiddel van asbestmateriaal	Cement
Gebondenheid op basis van bindmiddel	Hecht
Hoeveelheid (lengte - omtrek - dikte - aantal)	<ul style="list-style-type: none">• 0,50 m - 31,40 cm - 10,00 cm - 3 stuks
Totaal volume	0,047 m ³
Eenvoudig bereikbaar	Nee <ul style="list-style-type: none">• Verwijdering tast de bouwkundige integriteit aan.
Bevestigingswijze	<ul style="list-style-type: none">• Verlijmd, ingegoten, versmeerd
Identificatiemethode	Vaststelling zonder monsternamen
Destructieve handeling voor identificatie	Nee
Opmerking	De vermelde oppervlaktes, diktes, gewichten en volumes betreffen een bereedeneerde schatting. Er worden geen rechten verleend aan deze oppervlaktes/diktes/volumes.

Maatregelen nemen

- Zorg voor een veilig beheer. Vermijd het beschadigen van het asbestmateriaal. Controleer de toestand jaarlijks op wijzigingen.

- Eenvoudige handelingen: mag via doe-het-zelf of door werknemer(s) met opleidingsattest eenvoudige handelingen
Met een diamantboor met een grotere diameter dan de doorvoeren rondom de doorvoer boren. Extra bevochtigen om stof te voorkomen + dragen van de nodige beschermingsmiddelen (mondmasker ffp3, handschoenen, tyvec) Bij de gemeente/containerpark afsluitzakken halen om dubbel in te pakken en af te voeren naar het containerpark als hechtgebonden asbestafval.

Om de buis te verwijderen kan je geen hermetische zone zetten gezien de muur afgebroken wordt.
Verwijdering bij afbraak van gebouw door een erkend asbestverwijderaar met alternatieve techniek
goedgekeurd door de FOD WASO

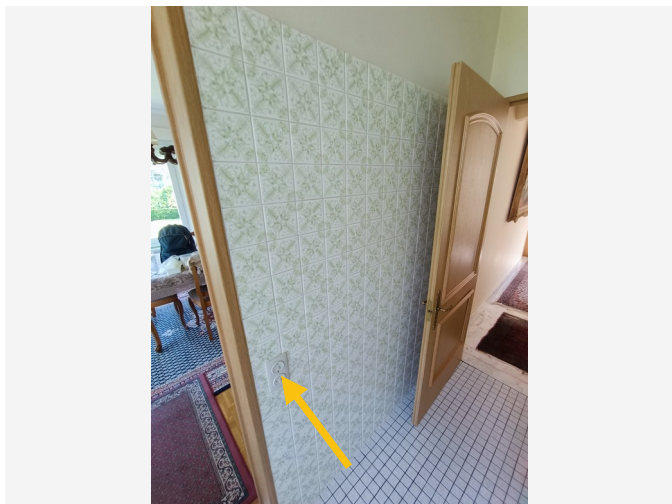
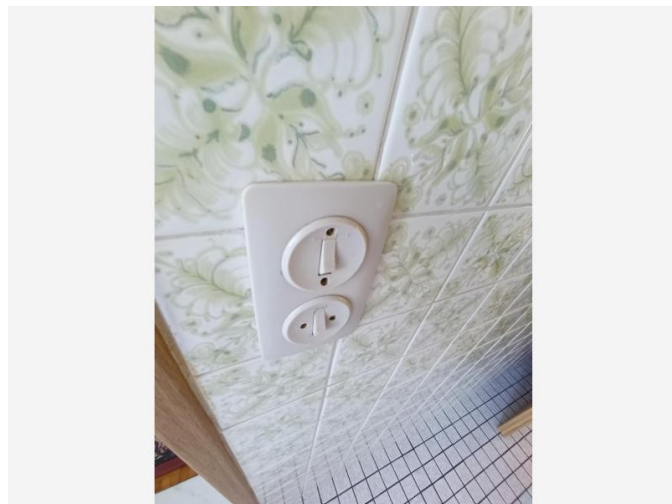
Eindbeoordeling materiaalisico	Laag materiaalisico en/of verlaagde kans op vezelvrijgave
--------------------------------	---

Gebondenheid	Categorie 1: hechtgebonden in oorsprong
Asbestsoort (vezeltype)	Crocidoliet aanwezig
Asbestconcentratie	Laag (< 50%)
Afschermingsgraad van het gehele materiaal	Geheel of deels (ook) vrij aan de binnenlucht
Toestand van het materiaal	Onbeschadigd, niet verweerd

Beschrijving	Bakelieten schakelaars/stopcontacten
Omgeving	Binnen
Primaire drager	Binnenwand
Asbestmateriaal	Plaat, paneel, tablet - Type Bakeliet
Bindmiddel van asbestmateriaal	Kunststof of -hars
Gebondenheid op basis van bindmiddel	Hecht
Hoeveelheid (oppervlakte - dikte - aantal)	<ul style="list-style-type: none"> • 0,10 m² - 5,00 cm - 7 stuks
Totaal volume	0,035 m ³
Eenvoudig bereikbaar	Ja
Bevestigingswijze	<ul style="list-style-type: none"> • Geschroefd
Identificatiemethode	Vaststelling zonder monsternamen
Destructieve handeling voor identificatie	Nee
Opmerking	<p>De doorgegeven aantallen zijn een schatting, het is mogelijk dat er meerdere bakeliet toepassingen aanwezig zijn.</p> <p>Het is moeilijk te bepalen of de bakeliettoepassingen in de woning ook effectief asbesthoudend zijn (het kan ook gaan om de asbestvrije variant).</p> <p>-Er werd geen monster genomen omw beschadiging aan een elektrisch gerelateerde toepassing, extra controle bij verwijdering van het verdacht materiaal. Vermoedelijk zullen de toepassingen verwijderd worden bij aanpassing van het elektriciteitsnetwerk.</p>

Zorgvuldig beheren

- Verwijder dit asbestmateriaal zo snel mogelijk. Volg de toestand goed op.

- Eenvoudige handelingen: mag via doe-het-zelf of door werknemer(s) met opleidingsattest eenvoudige handelingen
Schakelaars, stopcontacten, armaturen en andere gelijkaardige toepassingen kunnen eenvoudig losgeschroefd worden --> EH doe-het-zelf.

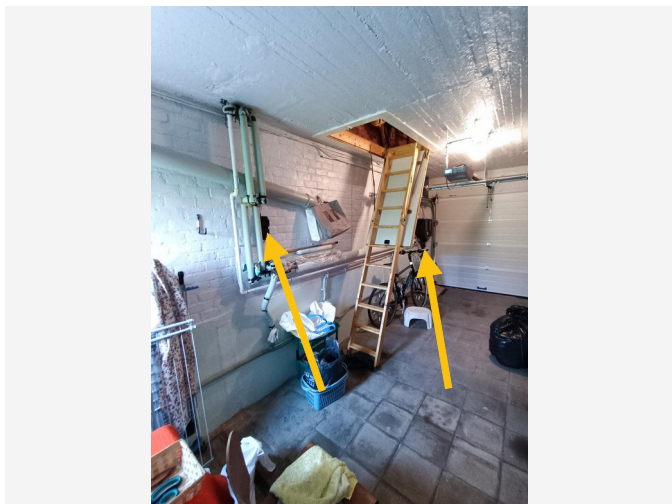
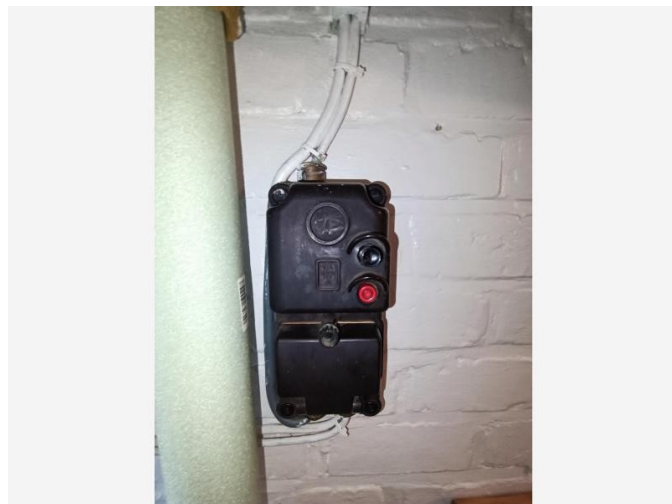
Eindbeoordeling materiaalrisico	Laag materiaalrisico en/of verlaagde kans op vezelvrijgave
---------------------------------	--

Gebondenheid	Categorie 1: hechtgebonden in oorsprong
Asbestsoort (vezeltype)	Crocidoliet aanwezig
Asbestconcentratie	Laag (< 50%)
Afschermingsgraad van het gehele materiaal	Geheel of deels (ook) vrij aan de binnenlucht
Toestand van het materiaal	Onbeschadigd, niet verweerd

Beschrijving	Bakelieten zekeringskasten (garage)
Omgeving	Binnen
Primaire drager	Binnenwand
Asbestmateriaal	Plaat, paneel, tablet - Type Bakeliet
Bindmiddel van asbestmateriaal	Kunststof of -hars
Gebondenheid op basis van bindmiddel	Hecht
Hoeveelheid (oppervlakte - dikte - aantal)	• 0,20 m ² - 10,00 cm - 2 stuks
Totaal volume	0,04 m ³
Eenvoudig bereikbaar	Ja
Bevestigingswijze	• Geschroefd
Identificatiemethode	Vaststelling zonder monsternamen
Destructieve handeling voor identificatie	Nee
Opmerking	<p>De doorgegeven aantallen zijn een schatting, het is mogelijk dat er meerdere bakeliet toepassingen aanwezig zijn.</p> <p>Het is moeilijk te bepalen of de bakeliettoepassingen in de woning ook effectief asbesthoudend zijn (het kan ook gaan om de asbestvrije variant).</p> <p>-Er werd geen monster genomen omw beschadiging aan een elektrisch gerelateerde toepassing, extra controle bij verwijdering van het verdacht materiaal. Vermoedelijk zullen de toepassingen verwijderd worden bij aanpassing van het elektriciteitsnetwerk.</p>

Zorgvuldig beheren

- Verwijder dit asbestmateriaal zo snel mogelijk. Volg de toestand goed op.

- Eenvoudige handelingen: mag via doe-het-zelf of door werknemer(s) met opleidingsattest eenvoudige handelingen
Schakelaars, stopcontacten, armaturen en andere gelijkaardige toepassingen kunnen eenvoudig losgeschroefd worden --> EH doe-het-zelf.

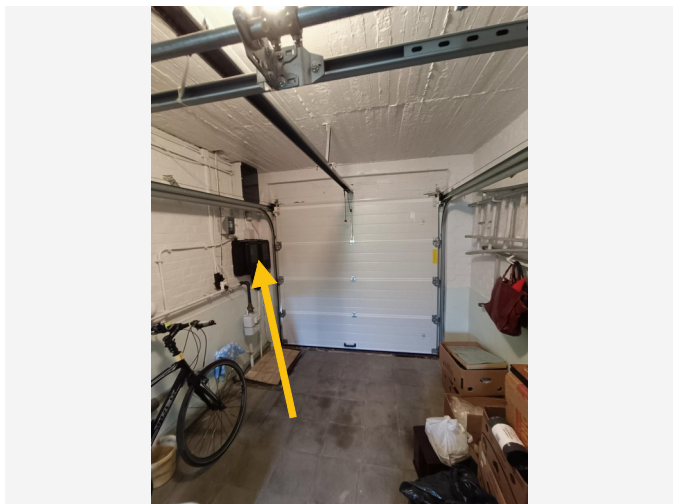
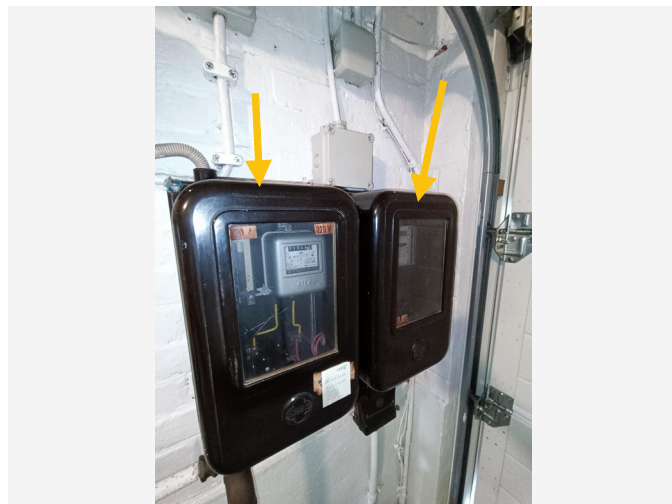
Eindbeoordeling materiaalrisico	Laag materiaalrisico en/of verlaagde kans op vezelvrijgave
---------------------------------	--

Gebondenheid	Categorie 1: hechtgebonden in oorsprong
Asbestsoort (vezeltype)	Crocidoliet aanwezig
Asbestconcentratie	Laag (< 50%)
Afschermingsgraad van het gehele materiaal	Geheel of deels (ook) vrij aan de binnenlucht
Toestand van het materiaal	Onbeschadigd, niet verweerd

Beschrijving	Bakelieten Meterkasten (garage)
Omgeving	Binnen
Primaire drager	Binnenwand
Asbestmateriaal	Plaat, paneel, tablet - Type Bakeliet
Bindmiddel van asbestmateriaal	Kunststof of -hars
Gebondenheid op basis van bindmiddel	Hecht
Hoeveelheid (oppervlakte - dikte - aantal)	<ul style="list-style-type: none"> • 0,20 m² - 10,00 cm - 2 stuks
Totaal volume	0,04 m ³
Eenvoudig bereikbaar	Ja
Bevestigingswijze	<ul style="list-style-type: none"> • Geschroefd
Identificatiemethode	Vaststelling zonder monsternamen
Destructieve handeling voor identificatie	Nee
Opmerking	<p>De doorgegeven aantallen zijn een schatting, het is mogelijk dat er meerdere bakeliet toepassingen aanwezig zijn.</p> <p>Het is moeilijk te bepalen of de bakeliettoepassingen in de woning ook effectief asbesthoudend zijn (het kan ook gaan om de asbestvrije variant).</p> <p>-Er werd geen monster genomen omw beschadiging aan een elektrisch gerelateerde toepassing, extra controle bij verwijdering van het verdacht materiaal. Vermoedelijk zullen de toepassingen verwijderd worden bij aanpassing van het elektriciteitsnetwerk.</p>

Zorgvuldig beheren

- Verwijder dit asbestmateriaal zo snel mogelijk. Volg de toestand goed op.

- Eenvoudige handelingen: mag via doe-het-zelf of door werknemer(s) met opleidingsattest eenvoudige handelingen
Schakelaars, stopcontacten, armaturen en andere gelijkaardige toepassingen kunnen eenvoudig losgeschroefd worden --> EH doe-het-zelf.

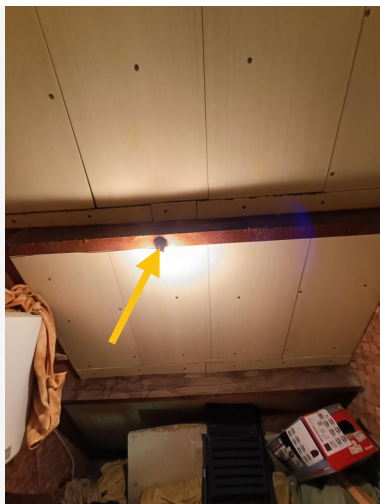
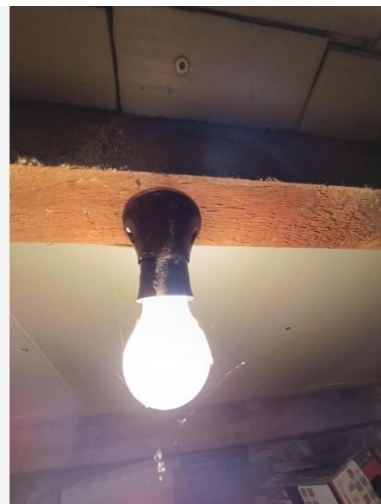
Eindbeoordeling materiaalrisico	Laag materiaalrisico en/of verlaagde kans op vezelvrijgave
---------------------------------	--

Gebondenheid	Categorie 1: hechtgebonden in oorsprong
Asbestsoort (vezeltype)	Crocidoliet aanwezig
Asbestconcentratie	Laag (< 50%)
Afschermingsgraad van het gehele materiaal	Geheel of deels (ook) vrij aan de binnenlucht
Toestand van het materiaal	Onbeschadigd, niet verweerd

Zorgvuldig beheren

- Verwijder dit asbestmateriaal zo snel mogelijk. Volg de toestand goed op.

- Eenvoudige handelingen: mag via doe-het-zelf of door werknemer(s) met opleidingsattest eenvoudige handelingen
Schakelaars, stopcontacten, armaturen en andere gelijkaardige toepassingen kunnen eenvoudig losgeschroefd worden --> EH doe-het-zelf.
