Asbestinventarisatetest

Boomsestraat 38, 2845 Niel

Attestnummer : 20240528-000170.000

Uitgegeven op : 28.05.2024

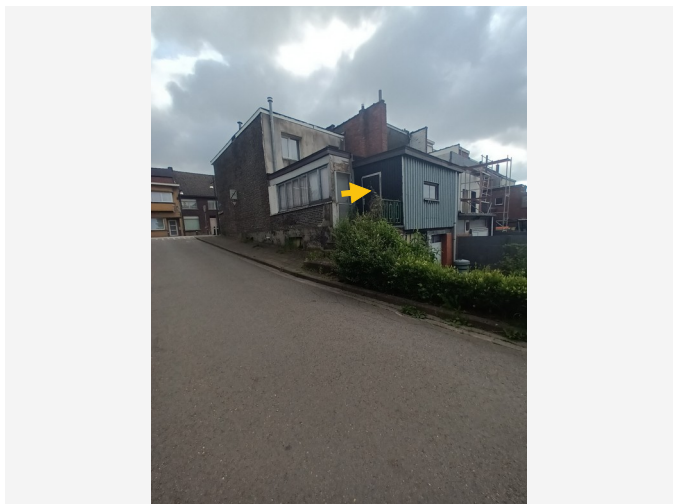
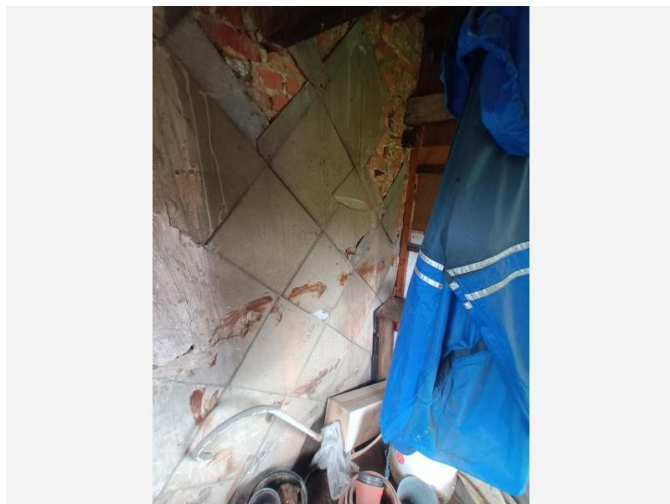
Eindbeoordeling materiaalrisico	Hoog materiaalrisico en/of hoge kans op vezelvrijgave
---------------------------------	---

Gebondenheid	Categorie 1: hechtgebonden in oorsprong
Asbestsoort (vezeltype)	Crocidoliet aanwezig
Asbestconcentratie	Laag (< 50%)
Afschermingsgraad van het gehele materiaal	Geheel of deels (ook) vrij aan de binnenlucht
Toestand van het materiaal	Zwaar beschadigd, zwaar verweerd

#	Type	Referentie	Resultaat
1.1	Puntmonster	S5	Crocidoliet, Chrysotiel

Beschrijving	Leien werkkot
Omgeving	Binnen
Primaire drager	Binnenwand
Asbestmateriaal	Dak- en gevelbekleding - Lei, shingle
Bindmiddel van asbestmateriaal	Cement
Gebondenheid op basis van bindmiddel	Hecht
Hoeveelheid (oppervlakte - aantal)	• 5,00 m ² - 1 stuk
Totale oppervlakte	5,00 m ²

- Verwijder dit asbestmateriaal zo snel mogelijk. Volg de toestand goed op.

- Eenvoudige handelingen: enkel door erkend asbestverwijderaar
De leien zijn ernstig verweerd. De beste optie is om deze professioneel te laten verwijderen.

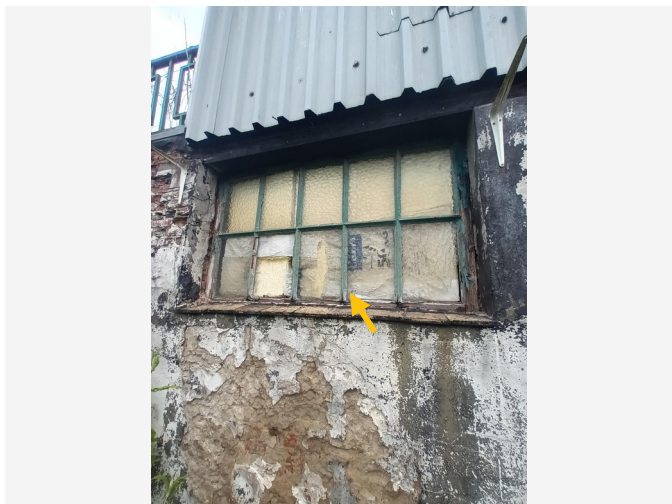
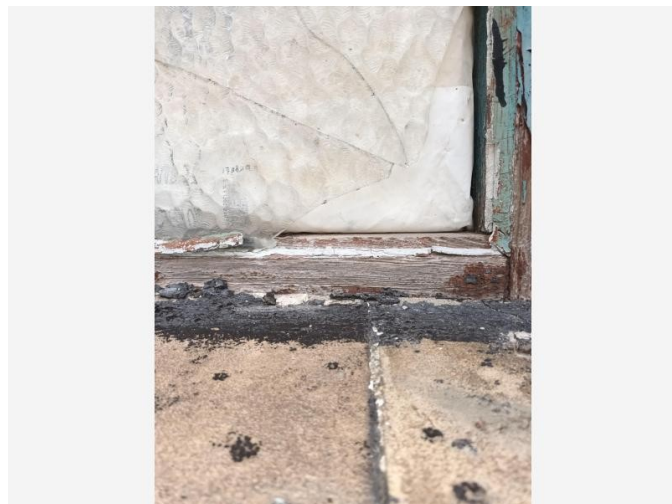
Eindbeoordeling materiaalrisico	Verhoogd materiaalrisico en/of verhoogde kans op vezelvrijgave
---------------------------------	--

Gebondenheid	Categorie 1: hechtgebonden in oorsprong
Asbestsoort (vezeltype)	Alleen chrysotiel
Asbestconcentratie	Laag (< 50%)
Afschermingsgraad van het gehele materiaal	Geheel of deels vrij aan de buitenlucht
Toestand van het materiaal	Zwaar beschadigd, zwaar verweerd

#	Type	Referentie	Resultaat
2.1	Puntmonster	S2	Chrysotiel

Beschrijving	Stopverf GLV raam achteraan
Omgeving	Buiten
Primaire drager	Wandopening verticaal (raam, deur, ...)

- Zorg voor een veilig beheer. Vermijd het beschadigen van het asbestmateriaal. Controleer de toestand jaarlijks op wijzigingen.
- Scherm in afwachting van verwijdering het asbestmateriaal af van luchtstromingen en verstoring: bijvoorbeeld door het te verpakken, te fixeren, af te dekken, signalisatie - afbakening aan te brengen, ...
- Verwijder dit asbestmateriaal zo snel mogelijk. Volg de toestand goed op.

- Eenvoudige handelingen: mag via doe-het-zelf of door werknemer(s) met opleidingsattest eenvoudige handelingen
verwijdering EH opgeleid personeel : De toepassing extra fixeren en gebruik van puntafzuiging dmv stofzuiger met absoluut filter

Vermoedelijk zullen de ramen vervangen worden . De ramen mogen in zijn geheel afgevoerd worden als asbesthoudend afval. Indien hout en glas gescheiden afgevoerd worden mogen er geen stopverf restanten achterblijven op het houtwerk.

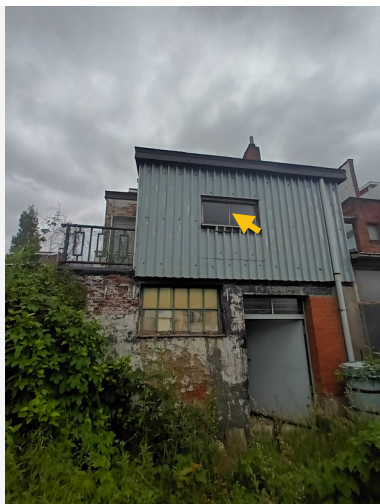
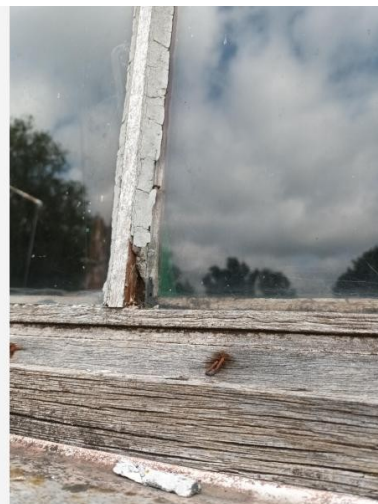
Eindbeoordeling materiaalrisico	Verhoogd materiaalrisico en/of verhoogde kans op vezelvrijgave
---------------------------------	--

Gebondenheid	Categorie 1: hechtgebonden in oorsprong
Asbestsoort (vezeltype)	Alleen chrysotiel
Asbestconcentratie	Laag (< 50%)
Afschermingsgraad van het gehele materiaal	Geheel of deels vrij aan de buitenlucht
Toestand van het materiaal	Zwaar beschadigd, zwaar verweerd

#	Type	Referentie	Resultaat
3.1	Puntmonster	S3	Chrysotiel

Beschrijving	Stopverf V1 raam achteraan
Omgeving	Buiten
Primaire drager	Wandopening verticaal (raam, deur, ...)

- Zorg voor een veilig beheer. Vermijd het beschadigen van het asbestmateriaal. Controleer de toestand jaarlijks op wijzigingen.
- Scherm in afwachting van verwijdering het asbestmateriaal af van luchtstromingen en verstoring: bijvoorbeeld door het te verpakken, te fixeren, af te dekken, signalisatie - afbakening aan te brengen, ...
- Verwijder dit asbestmateriaal zo snel mogelijk. Volg de toestand goed op.

- Eenvoudige handelingen: mag via doe-het-zelf of door werknemer(s) met opleidingsattest eenvoudige handelingen
verwijdering EH opgeleid personeel : De toepassing extra fixeren en gebruik van puntafzuiging dmv stofzuiger met absoluut filter

Vermoedelijk zullen de ramen vervangen worden . De ramen mogen in zijn geheel afgevoerd worden als asbesthoudend afval. Indien hout en glas gescheiden afgevoerd worden mogen er geen stopverf restanten achterblijven op het houtwerk.

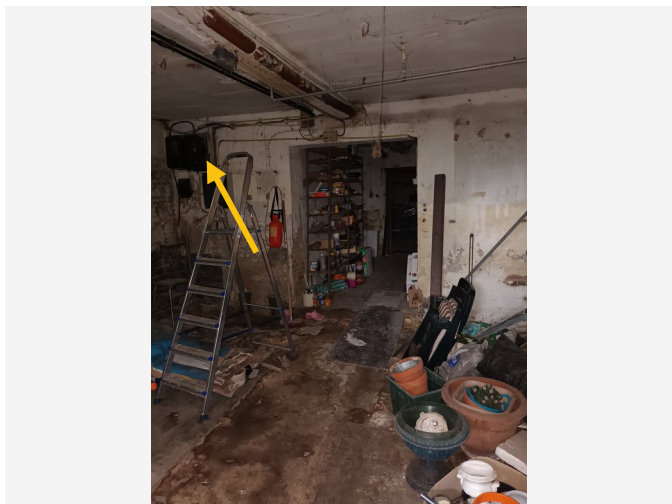
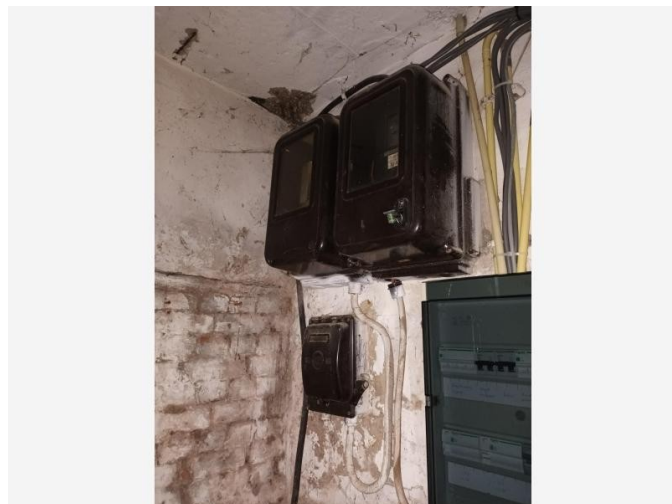
Eindbeoordeling materiaalisico	Laag materiaalisico en/of verlaagde kans op vezelvrijgave
--------------------------------	---

Gebondenheid	Categorie 1: hechtgebonden in oorsprong
Asbestsoort (vezeltype)	Crocidoliet aanwezig
Asbestconcentratie	Laag (< 50%)
Afschermingsgraad van het gehele materiaal	Geheel of deels (ook) vrij aan de binnenlucht
Toestand van het materiaal	Onbeschadigd, niet verweerd

Beschrijving	Bakeliet kelder
Omgeving	Binnen
Primaire drager	Communicatie en elektrische infrastructuur en uitrusting
Asbestmateriaal	Plaat, paneel, tablet - Type Bakeliet
Bindmiddel van asbestmateriaal	Kunststof of -hars
Gebondenheid op basis van bindmiddel	Hecht
Hoeveelheid (oppervlakte - dikte - aantal)	• 0,12 m ² - 2,00 cm - 1 stuk
Totaal volume	0,002 m ³
Eenvoudig bereikbaar	Ja
Bevestigingswijze	• Geschroefd
Identificatiemethode	Vaststelling zonder monsternamen

Destructieve handeling voor identificatie	Nee
Opmerking	Het is moeilijk te bepalen of de bakeliettoepassingen in de woning ook effectief asbesthoudend zijn (het kan ook gaan om de asbestvrije variant). Er werd geen monster genomen owv beschadiging aan een elektrisch gerelateerde toepassing, extra controle bij verwijdering van het verdacht materiaal. Vermoedelijk zullen de toepassingen verwijderd worden bij aanpassing van het elektriciteitsnetwerk.

- Zorg voor een veilig beheer. Vermijd het beschadigen van het asbestmateriaal. Controleer de toestand jaarlijks op wijzigingen.

- Eenvoudige handelingen: mag via doe-het-zelf of door werknemer(s) met opleidingsattest eenvoudige handelingen
Schakelaars, stopcontacten en andere gelijkaardige toepassingen kunnen eenvoudig losgeschroefd worden --> EH doe-het-zelf. Afgesloten of verzegelde kast --> EH opgeleid techniker personeel 8u basisopleiding asbest.

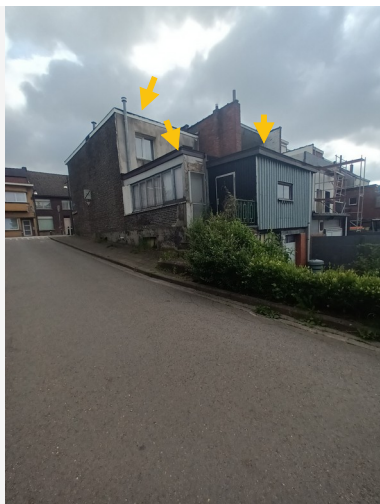
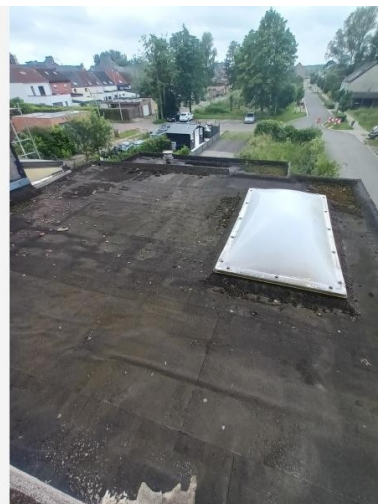
Eindbeoordeling materiaalrisico	Laag materiaalrisico en/of verlaagde kans op vezelvrijgave
---------------------------------	--

Gebondenheid	Categorie 1: hechtgebonden in oorsprong
Asbestsoort (vezeltype)	Crocidoliet aanwezig
Asbestconcentratie	Laag (< 50%)
Afschermingsgraad van het gehele materiaal	Geheel of deels vrij aan de buitenlucht
Toestand van het materiaal	Licht beschadigd, licht verweerd. Intact materiaal type Pical – asbestboard of categorie III 'gebondenheid'

Beschrijving	Roofing platte daken
Omgeving	Buiten
Primaire drager	Plat dak
Asbestmateriaal	Dak- en gevelbekleding - Roofing
Bindmiddel van asbestmateriaal	Bitumen (roofing, teer, asfalt)
Gebondenheid op basis van bindmiddel	Hecht
Hoeveelheid (oppervlakte - aantal)	• 90,00 m ² - 1 stuk
Totale oppervlakte	90,00 m ²
Eenvoudig bereikbaar	Ja
Bevestigingswijze	• Verlijmd, ingegoten, versmeerd

- Zorg voor een veilig beheer. Vermijd het beschadigen van het asbestmateriaal. Controleer de toestand jaarlijks op wijzigingen.
- Voer bijkomende staalname(s) uit.

- Eenvoudige handelingen: enkel door erkend asbestverwijderaar EH erkend saneerder, verwijdering dient te gebeuren volgens de geldende voorschriften en veiligheidsnormen.

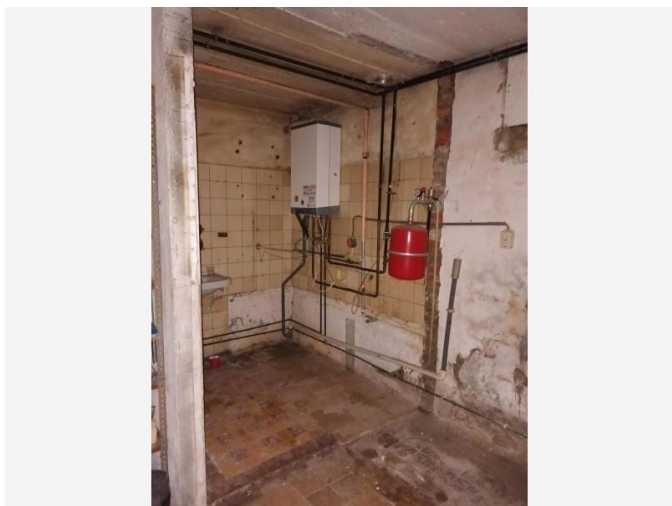
Het toestel (bouwjaar 2010) is niet asbestverdacht.

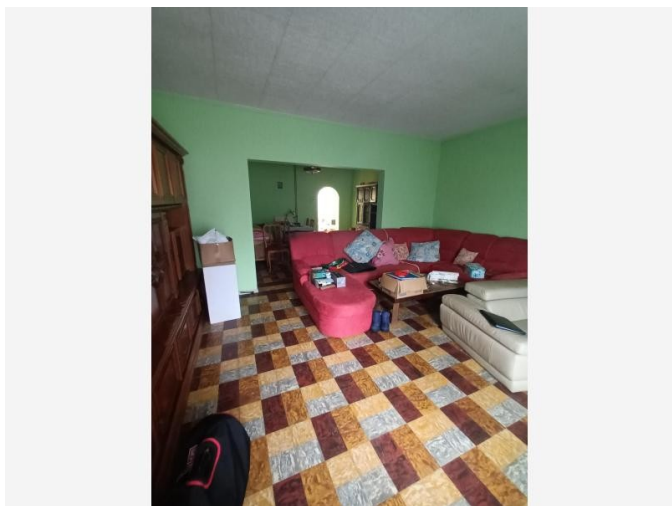
Het is aangewezen om deze tegel bij eventuele renovatiewerken te laten controleren/staalname uit te voeren. Er waren geen beschadigingen aan de tegel om de tegel te bemonsteren (vloer intact).

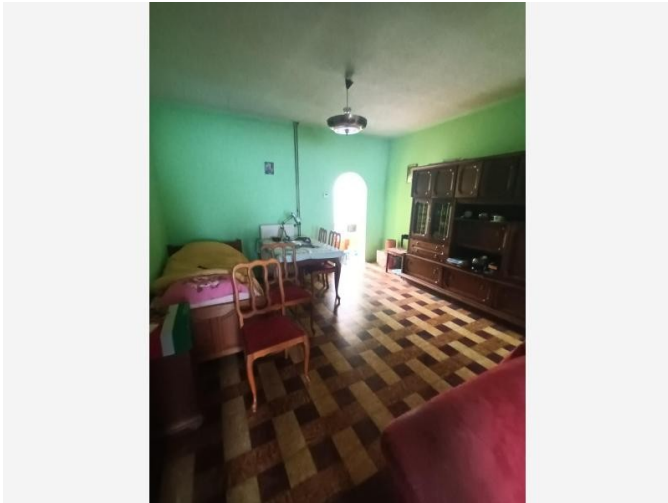
Alle plafonds zijn afgewerkt met valse plafonds in plaatmateriaal. Het is niet duidelijk of er pleisterwerk aanwezig is achter deze valse plafonds, het is aangewezen om bijkomend onderzoek uit te voeren bij werken.

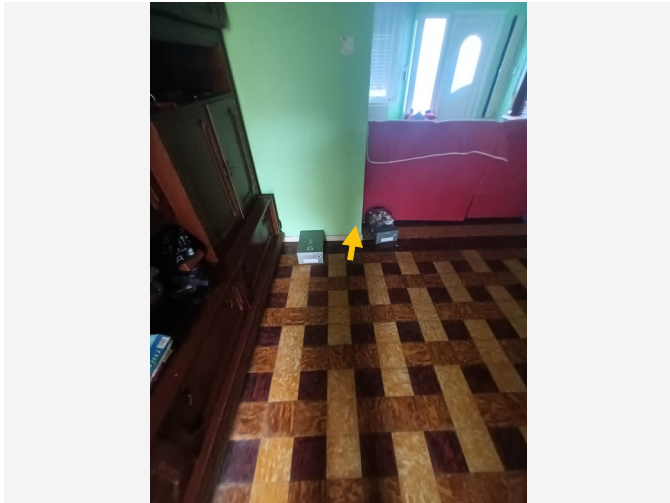
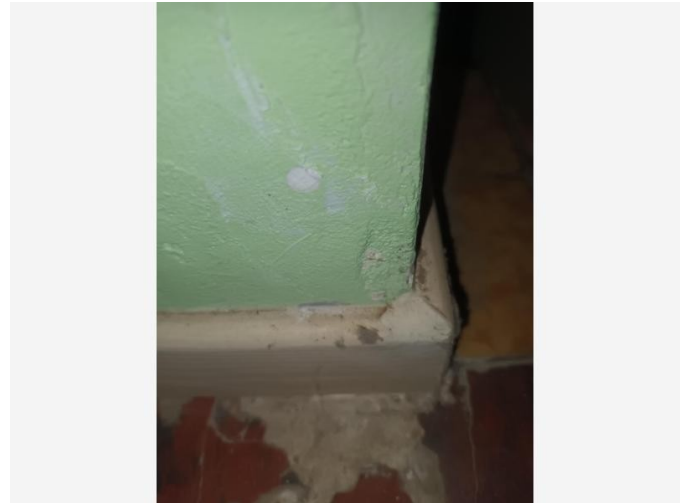
Geen asbest

#	Type	Referentie	Resultaat
9.1	Mengmonster	S1	Geen asbest

Beschrijving	Pleisterwerk muren
Omgeving	Binnen
Primaire drager	Binnenwand
Bindmiddel van materiaal	Gips - kalk

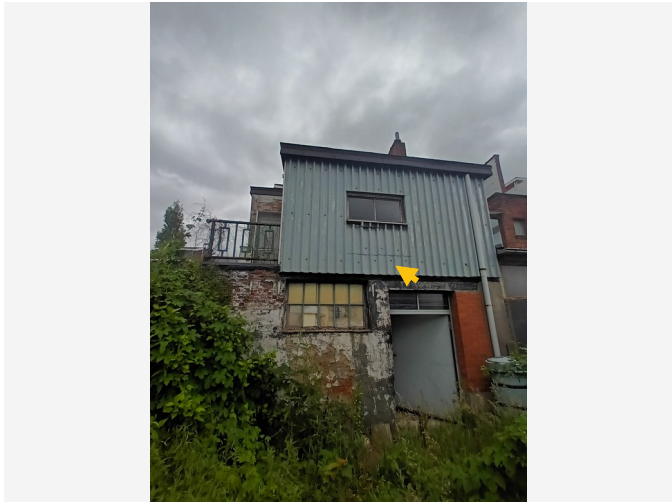
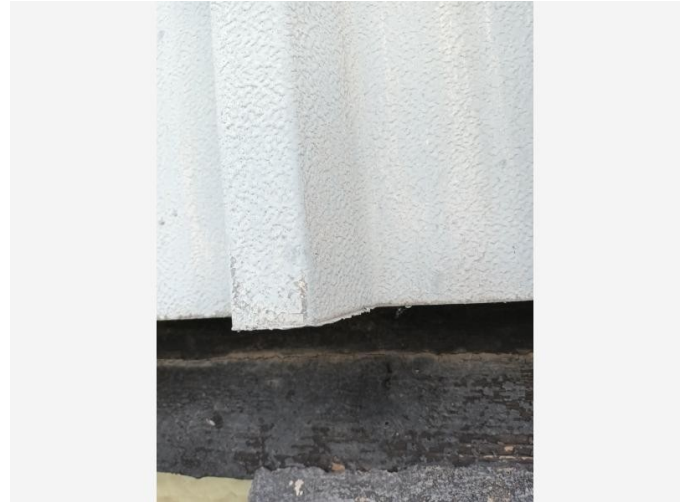
Fiche 10: Verf metalen panelen achterzijde buitenmuur

Geen asbest

#	Type	Referentie	Resultaat
10.1	Puntmonster	S4	Geen asbest

Beschrijving	Verf metalen panelen achterzijde buitenmuur
Omgeving	Buiten
Primaire drager	Metalen panelen
