# Asbestinventarisatetest

Laarhofstraat 163, 2627 Schelle

Attestnummer : 20241031-000402.000

Uitgegeven op : 31.10.2024

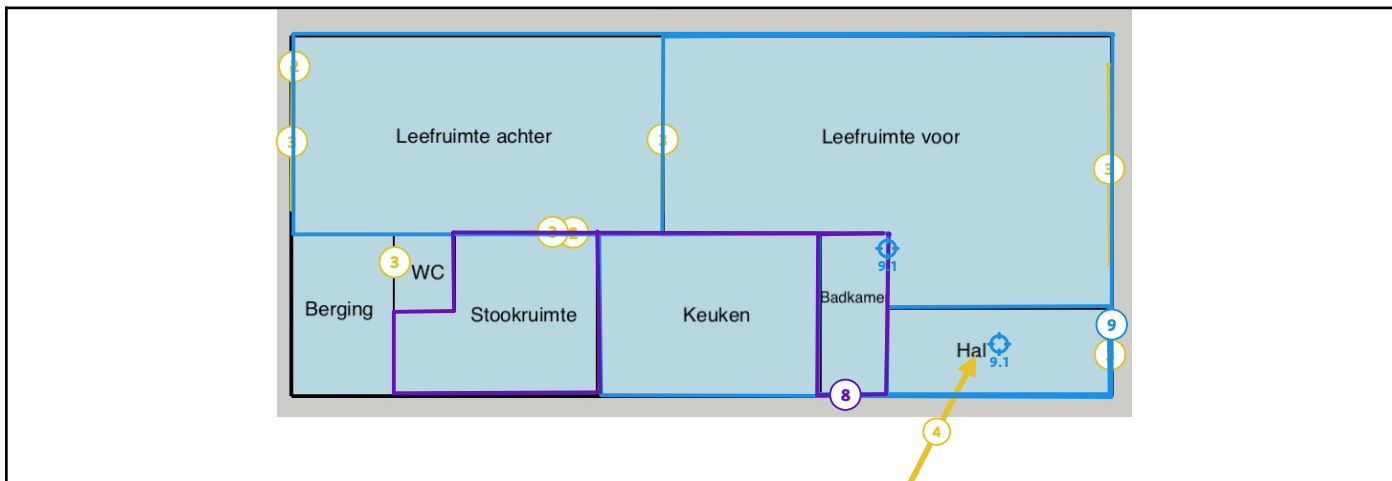
# Plan 1.1: Gelijkvloers

Beschrijving	Type	Actie
2. Glasal/invulpanelen	Asbestmateriaal	Zorgvuldig beheren
3. Mastiek	Asbestmateriaal	Zorgvuldig beheren
4. Bakelieten elementen	Asbestmateriaal	Zorgvuldig beheren
8. tegellijm (faience)tegels	Advies	-
9. Pleisterwerk muren	Geen asbest	-
9.1 Code: 29102421	Mengmonster	-

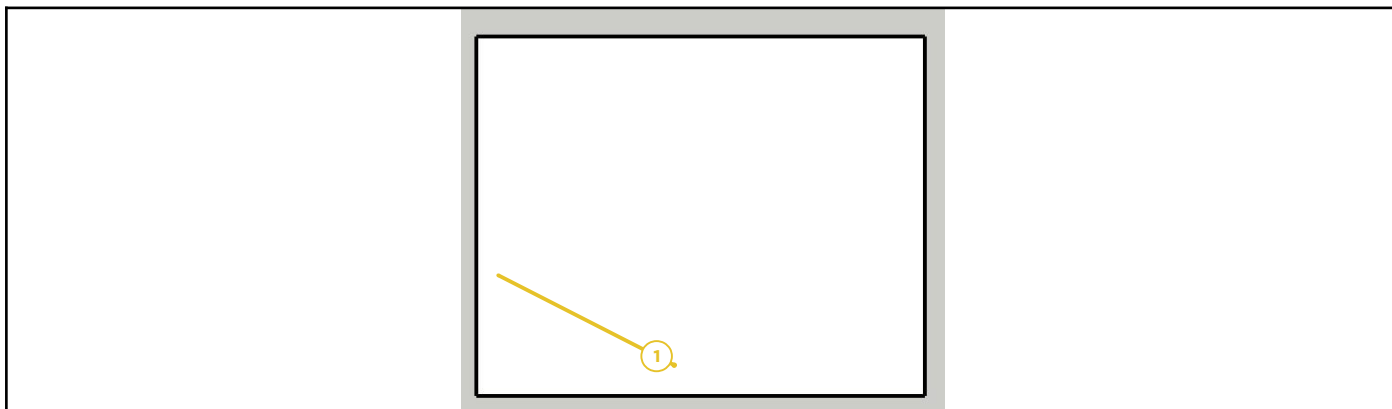
## Plan 1.3: Zolder

Beschrijving	Type	Actie
1. Buis	Asbestmateriaal	Zorgvuldig beheren

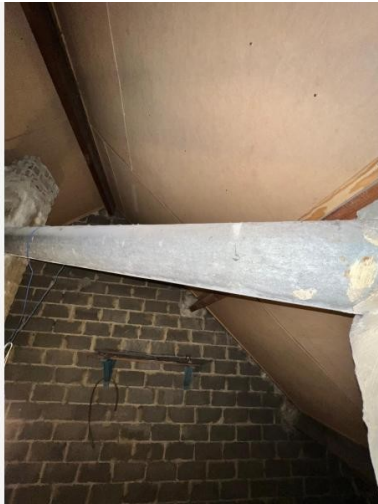
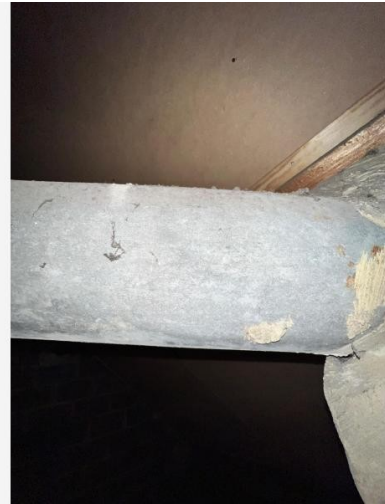
Eindbeoordeling materiaalisico	Laag materiaalisico en/of verlaagde kans op vezelvrijgave
--------------------------------	---

Gebondenheid	Categorie 1: hechtgebonden in oorsprong
Asbestsoort (vezeltype)	Crocidoliet aanwezig
Asbestconcentratie	Laag (< 50%)
Afschermingsgraad van het gehele materiaal	Geheel of deels vrij aan de buitenlucht
Toestand van het materiaal	Onbeschadigd, niet verweerd

Beschrijving	Buis
Omgeving	Binnen
Primaire drager	Vloer
Asbestmateriaal	Buis, koker, leiding, pijp, doorvoer
Bindmiddel van asbestmateriaal	Cement
Gebondenheid op basis van bindmiddel	Hecht
Hoeveelheid (lengte - omtrek - dikte - aantal)	<ul style="list-style-type: none"><li>• 2,00 m - 50,00 cm - 0,50 cm - 1 stuk</li></ul>
Totaal volume	0,005 m <sup>3</sup>
Eenvoudig bereikbaar	Ja
Bevestigingswijze	<ul style="list-style-type: none"><li>• Geklemd</li><li>• Verlijmd, ingegoten, versmeerd</li></ul>
Identificatiemethode	Vaststelling zonder monsternamen
Destructieve handeling voor identificatie	Nee
Opmerking	Hoeveelheid werd bepaald bij benadering en mag niet gebruikt worden voor het bepalen van de verwijderingskost

- Zorg voor een veilig beheer. Vermijd het beschadigen van het asbestmateriaal. Controleer de toestand jaarlijks op wijzigingen.
- Zorg voor een veilig beheer en verwijder dit asbestmateriaal wanneer het bij werken eenvoudig bereikbaar wordt. Controleer de toestand jaarlijks op wijzigingen.
- Voer bijkomende staalname(s) uit.

- Eenvoudige handelingen: enkel door erkend asbestverwijderaar  
Deze verwijdermethode valt onder de vorm van eenvoudige handelingen  $\hat{=}$   $\hat{=}$   $\hat{=}$  enkel door een erkend asbestverwijderaar  $\hat{=}$   $\hat{=}$   $\hat{=}$  conform de VLAREM en de Codex Welzijn op het werk. De asbesttoepassing kan immers niet zonder schade worden verwijderd. Alle maatregelen opgenomen in de wetgeving moeten strikt nageleefd worden.

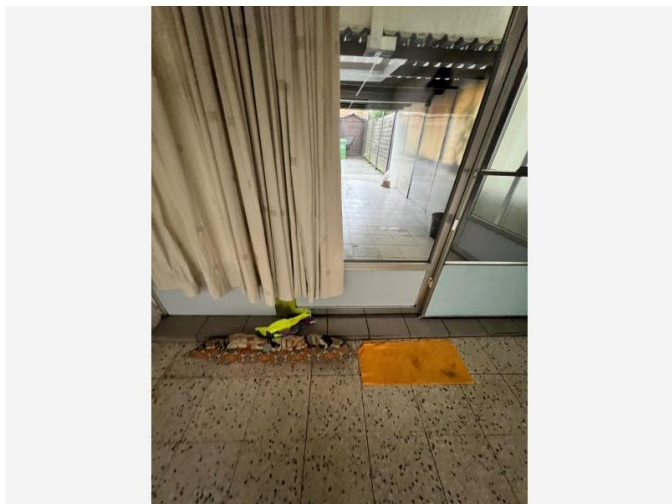
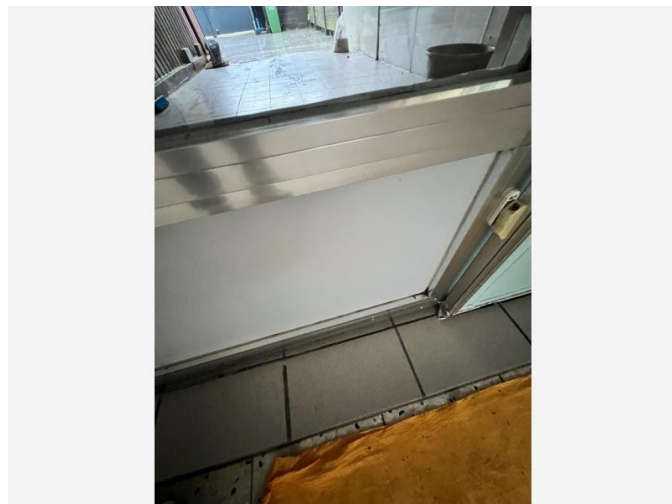
Eindbeoordeling materiaalisico	Laag materiaalisico en/of verlaagde kans op vezelvrijgave
--------------------------------	---

Gebondenheid	Categorie 1: hechtgebonden in oorsprong
Asbestsoort (vezeltype)	Crocidoliet aanwezig
Asbestconcentratie	Laag (< 50%)
Afschermingsgraad van het gehele materiaal	Geheel of deels (ook) vrij aan de binnenlucht
Toestand van het materiaal	Onbeschadigd, niet verweerd

Beschrijving	Glasal/invulpanelen
Omgeving	Binnen
Primaire drager	Wandopening verticaal (raam, deur, ...)
Asbestmateriaal	Plaat, paneel, tablet - Geëmailleerd, type Glasal
Bindmiddel van asbestmateriaal	Cement
Gebondenheid op basis van bindmiddel	Hecht
Hoeveelheid (oppervlakte - dikte - aantal)	• 2,00 m <sup>2</sup> - 0,50 cm - 1 stuk
Totaal volume	0,01 m <sup>3</sup>
Eenvoudig bereikbaar	Ja
Bevestigingswijze	<ul style="list-style-type: none"><li>• Geklemd</li><li>• Verlijmd, ingegoten, versmeerd</li></ul>
Identificatiemethode	Vaststelling zonder monsternamen
Destructieve handeling voor identificatie	Nee

- Zorg voor een veilig beheer. Vermijd het beschadigen van het asbestmateriaal. Controleer de toestand jaarlijks op wijzigingen.
- Zorg voor een veilig beheer en verwijder dit asbestmateriaal wanneer het bij werken eenvoudig bereikbaar wordt. Controleer de toestand jaarlijks op wijzigingen.
- Voer bijkomende staalname(s) uit.

- Eenvoudige handelingen: mag via doe-het-zelf of door werknemer(s) met opleidingsattest eenvoudige handelingen  
Betreft een hechtgebonden binnentoepassing. om van asbesttoepassing af te geraken, deuren in hun geheel volgens de voorschriften afvoeren

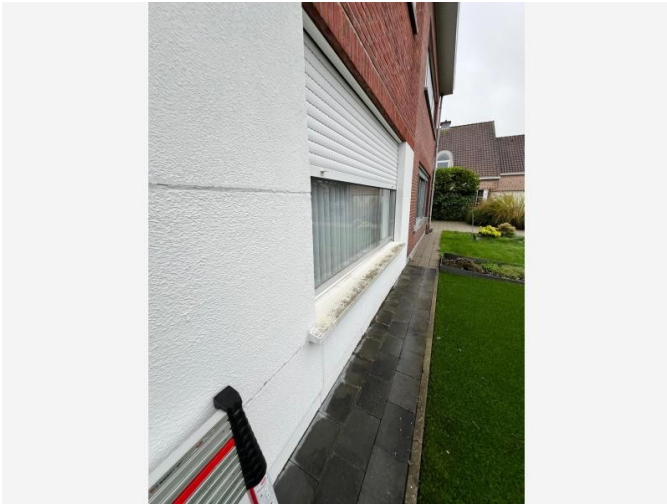
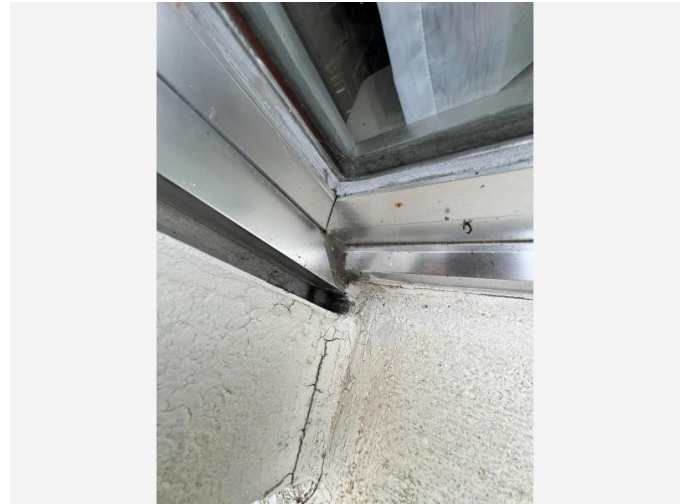
Eindbeoordeling materiaalrisico	Laag materiaalrisico en/of verlaagde kans op vezelvrijgave
---------------------------------	--

Gebondenheid	Categorie 1: hechtgebonden in oorsprong
Asbestsoort (vezeltype)	Amfibool aanwezig, uitgezonderd crocidoliet
Asbestconcentratie	Laag (< 50%)
Afschermingsgraad van het gehele materiaal	Geheel of deels vrij aan de buitenlucht
Toestand van het materiaal	Licht beschadigd, licht verweerd. Intact calciumsilicaatmateriaal of categorie III 'gebondenheid'

<b>Beschrijving</b>	Mastiek
<b>Omgeving</b>	Buiten
<b>Primaire drager</b>	Wandopening verticaal (raam, deur, ...)
<b>Asbestmateriaal</b>	In-situ afwerkingslagen - Pasta, stopverf, voegsel, stopsel, vulsel, mastiek, katten, ...
<b>Bindmiddel van asbestmateriaal</b>	Kitten, mastiek, pasta
<b>Gebondenheid op basis van bindmiddel</b>	Hecht
<b>Hoeveelheid (gewicht - aantal)</b>	<ul style="list-style-type: none"><li>• 1,00 kg - 1 stuk</li></ul>
<b>Totaal gewicht</b>	1,00 kg
<b>Eenvoudig bereikbaar</b>	Ja
<b>Bevestigingswijze</b>	<ul style="list-style-type: none"><li>• Verlijmd, ingegoten, versmeerd</li></ul>
<b>Identificatiemethode</b>	Vaststelling zonder monstername
<b>Destructieve handeling voor identificatie</b>	Nee
<b>Opmerking</b>	Hoeveelheid werd bepaald bij benadering en mag niet gebruikt worden voor het bepalen van de verwijderingskost.

- Zorg voor een veilig beheer. Vermijd het beschadigen van het asbestmateriaal. Controleer de toestand jaarlijks op wijzigingen.
- Zorg voor een veilig beheer en verwijder dit asbestmateriaal wanneer het bij werken eenvoudig bereikbaar wordt. Controleer de toestand jaarlijks op wijzigingen.

- Eenvoudige handelingen: mag via doe-het-zelf of door werknemer(s) met opleidingsattest eenvoudige handelingen  
Betreft een buitentoepassing. Kan eenvoudig verwijderd worden door het raam in zijn geheel te verwijderen.  
Staalname wordt geadviseerd alvorens over te gaan tot verwijdering.
- Eenvoudige handelingen: enkel door erkend asbestverwijderaar  
Deze verwijdermethode valt onder de vorm van eenvoudige handelingen 'enkel door een erkend asbestverwijderaar' conform de VLAREM en de Codex Welzijn op het werk indien de toepassing niet zonder schade kan worden verwijderd. Alle maatregelen opgenomen in de wetgeving moeten strikt nageleefd worden.

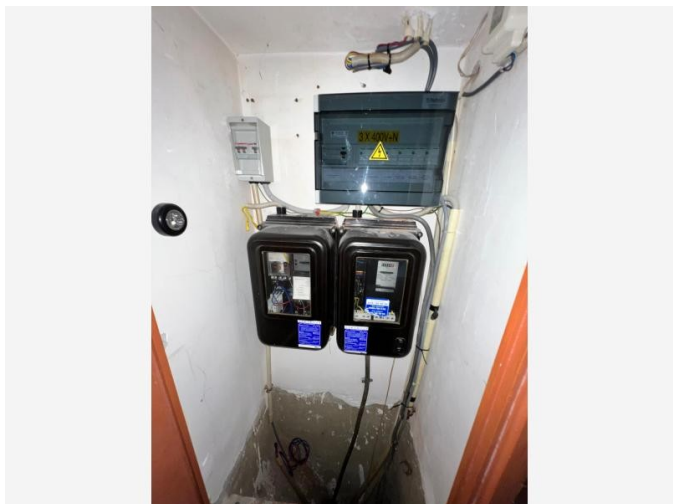
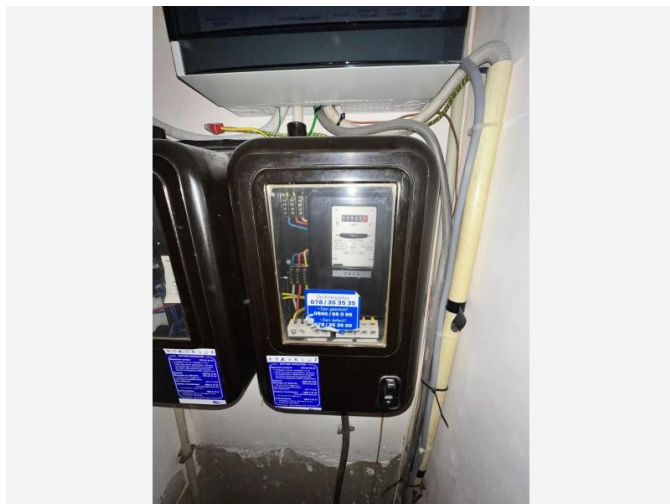
Eindbeoordeling materiaalrisico	Laag materiaalrisico en/of verlaagde kans op vezelvrijgave
---------------------------------	--

Gebondenheid	Categorie 1: hechtgebonden in oorsprong
Asbestsoort (vezeltype)	Crocidoliet aanwezig
Asbestconcentratie	Laag (< 50%)
Afschermingsgraad van het gehele materiaal	Geheel of deels (ook) vrij aan de binnenlucht
Toestand van het materiaal	Onbeschadigd, niet verweerd

Beschrijving	Bakelieten elementen
Omgeving	Binnen
Primaire drager	Communicatie en elektrische infrastructuur en uitrusting
Asbestmateriaal	Plaat, paneel, tablet - Type Bakeliet
Bindmiddel van asbestmateriaal	Kunststof of -hars
Gebondenheid op basis van bindmiddel	Hecht
Hoeveelheid (oppervlakte - dikte - aantal)	<ul style="list-style-type: none"><li>• 0,02 m<sup>2</sup> - 10,00 cm - 2 stuks</li></ul>
Totaal volume	0,004 m <sup>3</sup>
Eenvoudig bereikbaar	Ja
Bevestigingswijze	<ul style="list-style-type: none"><li>• Geschroefd</li></ul>
Identificatiemethode	Vaststelling zonder monstername
Destructieve handeling voor identificatie	Nee

- Zorg voor een veilig beheer. Vermijd het beschadigen van het asbestmateriaal. Controleer de toestand jaarlijks op wijzigingen.
- Zorg voor een veilig beheer en verwijder dit asbestmateriaal wanneer het bij werken eenvoudig bereikbaar wordt. Controleer de toestand jaarlijks op wijzigingen.

- Eenvoudige handelingen: mag via doe-het-zelf of door werknemer(s) met opleidingsattest eenvoudige handelingen  
Deze verwijdermethode valt onder de vorm van eenvoudige handelingen conform de VLAREM en de Codex Welzijn op het werk. De toestand moet echter ongewijzigd blijven tijdens het verwijderen. Alle maatregelen opgenomen in de wetgeving moeten strikt nageleefd worden.

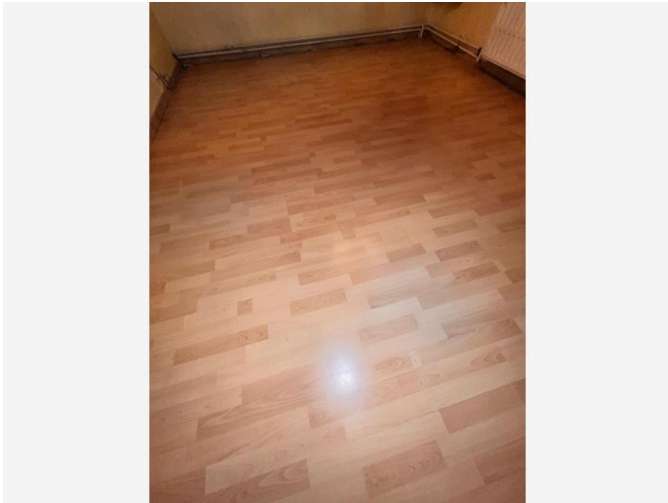
De vloeren werden afgewerkt met niet-asbestverdachte materialen. omwille van het niet-destructieve karakter van dit onderzoek, kan geen uitspraak worden gedaan over eventuele onderliggende lagen. om die reden wordt deze adviesfiche opgesteld met het advies om bij eventuele renovatie/verbouwingswerken de onderliggende lagen ook te laten onderzoeken.

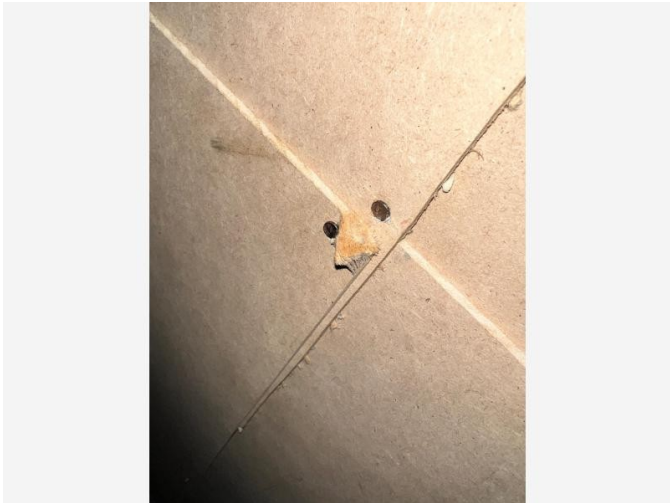
Het hellend dak werd gerenoveerd in 2013 en langs binnen afgewerkt met niet-asbestverdachte materialen. om die reden wordt deze adviesfiche opgesteld met de opmerking dat bij ingrijpende renovatiewerken destructief onderzoek is aangewezen om na te gaan of asbesthoudende materialen aanwezig zijn in het dak.

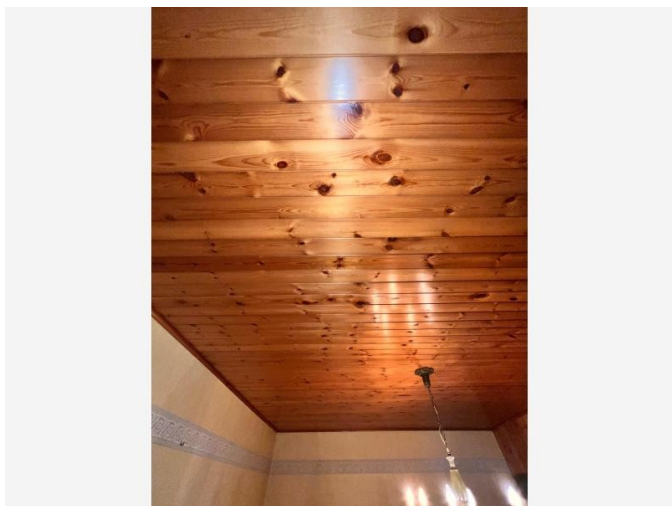
De plafonds werden afgewerkt met niet-asbestverdachte materialen. omwille van het niet-destructieve karakter van dit onderzoek, kan geen uitspraak worden gedaan over eventuele onderliggende lagen. om die reden wordt deze adviesfiche opgesteld met het advies om bij eventuele renovatie/verbouwingswerken de onderliggende lagen ook te laten onderzoeken.

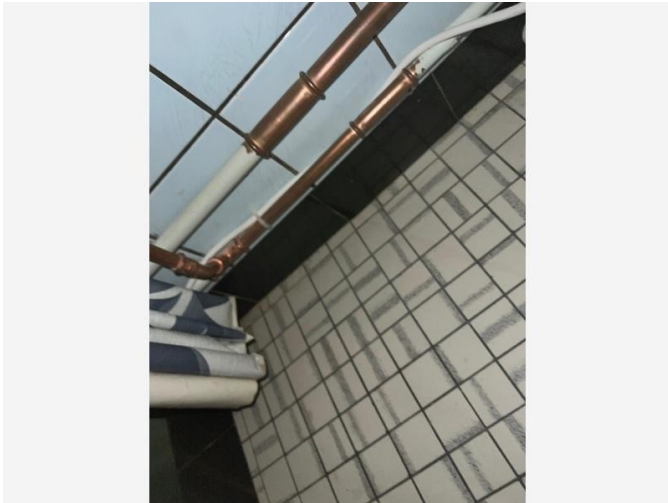
Voor 2001 werd er in de lijm, gebruikt om faience tegels vast te zetten, asbest verwerkt. Binnen het kader van het niet-destructieve onderzoek was het niet mogelijk om de tegellijm van de faience tegels te inspecteren. Bij eventuele renovatiewerken wordt het aangeraden om de tegellijm te laten analyseren naar de aanwezigheid van asbestvezels.

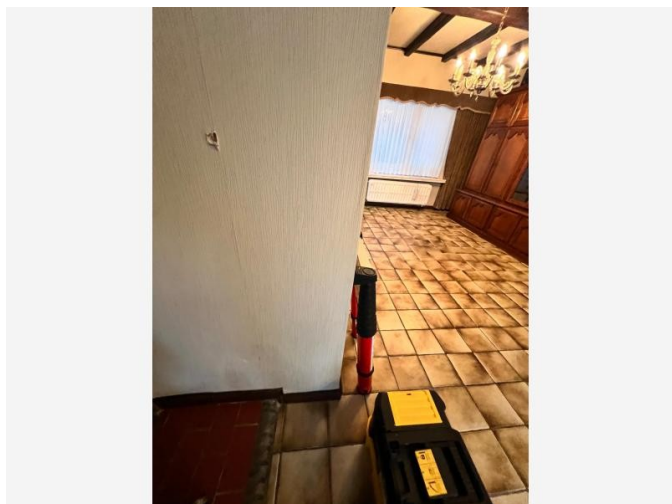
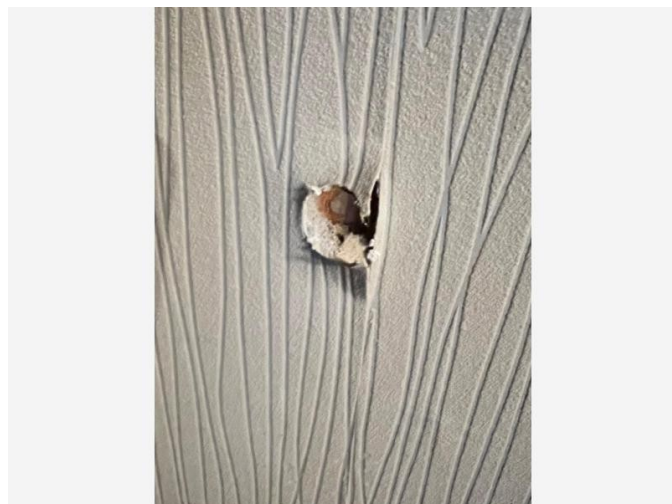
Geen asbest

#	Type	Referentie	Resultaat
9.1	Mengmonster	29102421	Geen asbest

Beschrijving	Pleisterwerk muren
Omgeving	Binnen
Primaire drager	Binnenwand
Bindmiddel van materiaal	Gips - kalk
Gebondenheid op basis van bindmiddel	Niet-hechtgebonden
Hoeveelheid (oppervlakte - dikte - aantal)	• 1,00 m <sup>2</sup> - 1,00 cm - 1 stuk
Totaal volume	0,01 m <sup>3</sup>
Identificatiemethode	Vaststelling met monstername
Destructieve handeling voor identificatie	Nee
Opmerking	Hoeveelheid asbest in het pleisterwerk werd niet bepaald aangezien er geen asbest werd teruggevonden in het mengstaal.

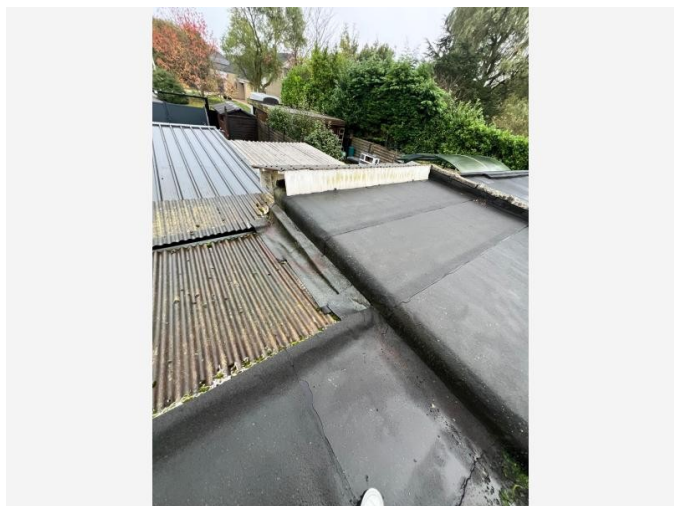
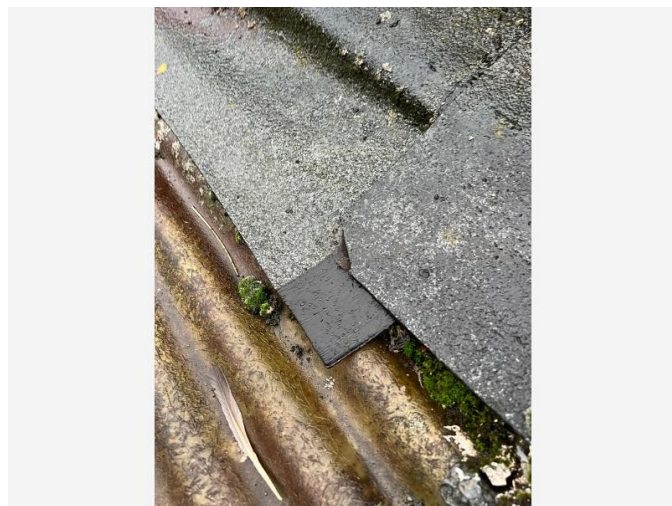
Geen asbest

#	Type	Referentie	Resultaat
10.1	Puntmonster	29102422	Geen asbest

Beschrijving	Roofing
Omgeving	Buiten
Primaire drager	Plat dak
Bindmiddel van materiaal	Bitumen (roofing, teer, asfalt)
Gebondenheid op basis van bindmiddel	Hecht
Hoeveelheid (oppervlakte - aantal)	• 33,00 m <sup>2</sup> - 1 stuk
Totale oppervlakte	33,00 m <sup>2</sup>
Identificatiemethode	Vaststelling met monsternamen
Destructieve handeling voor identificatie	Nee
