Asbestinventarisatetest

Potaardestraat 57, 2845 Niel

Attestnummer : 20240925-000048.000

Uitgegeven op : 25.09.2024

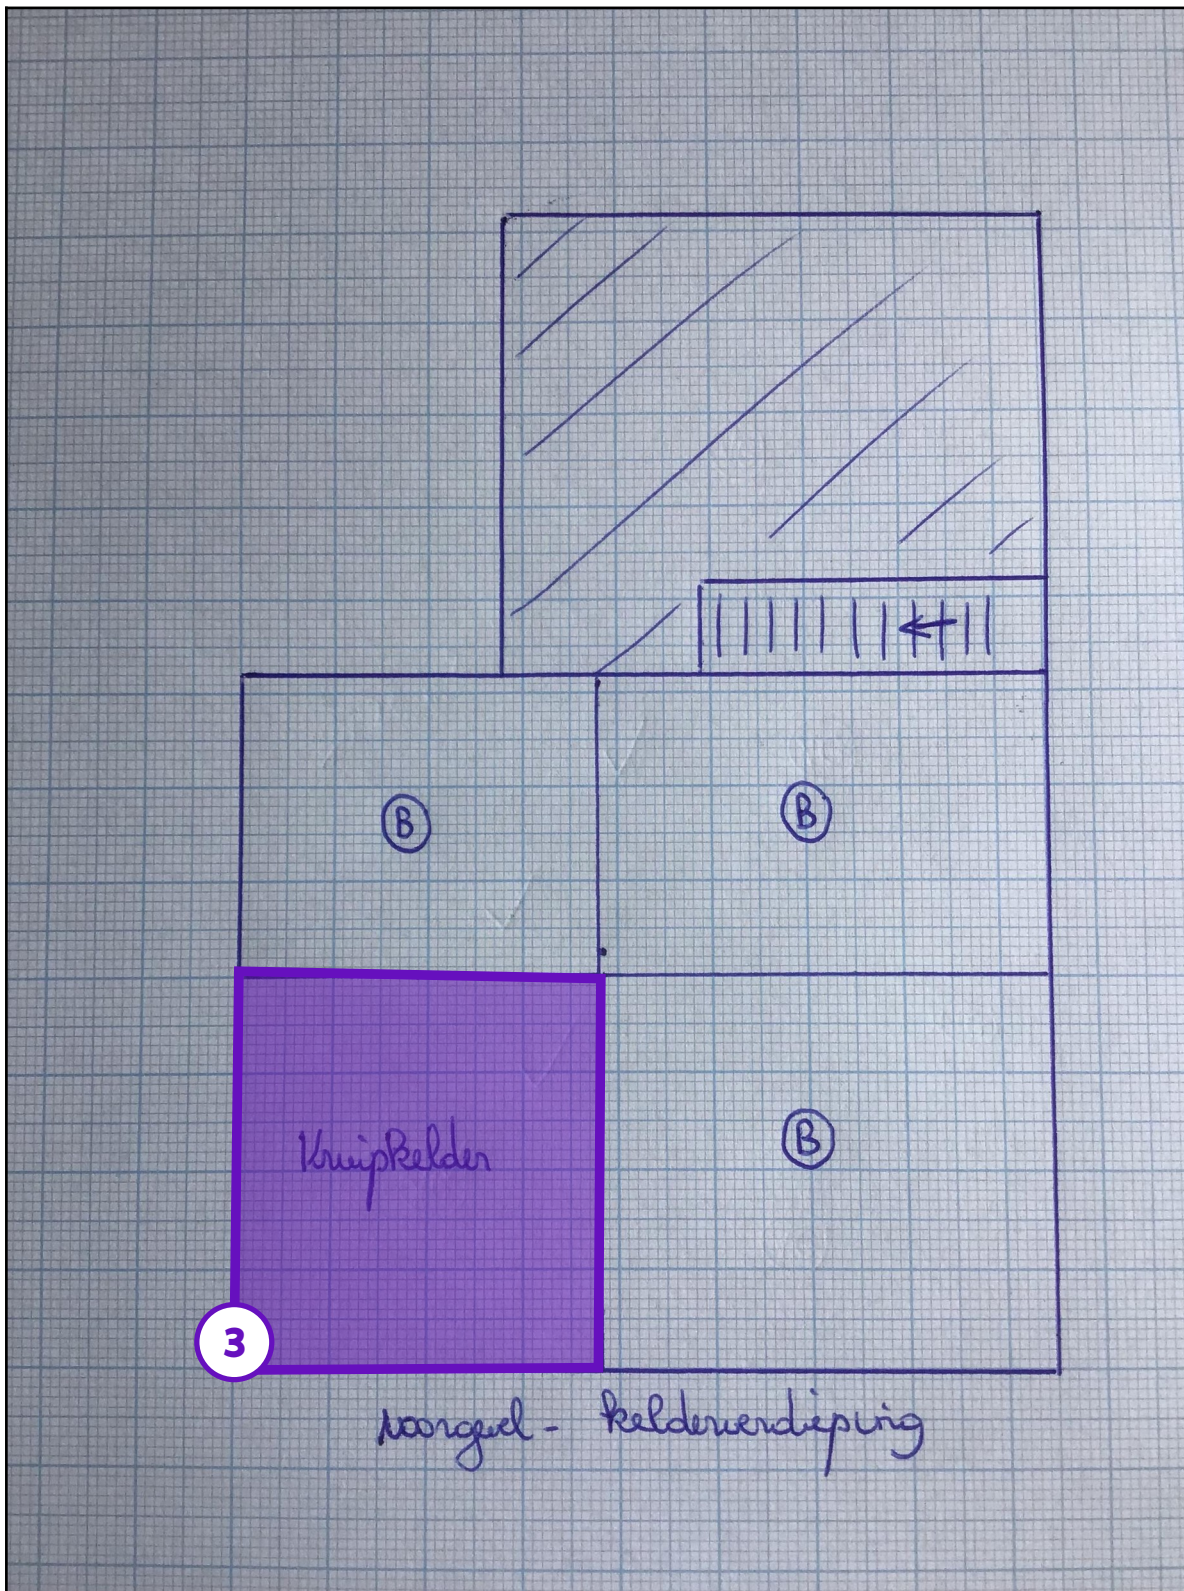
Plan 1.2: Kelderverdieping

3. Kelder - kruipkelder	Beperking	-
-------------------------	-----------	---

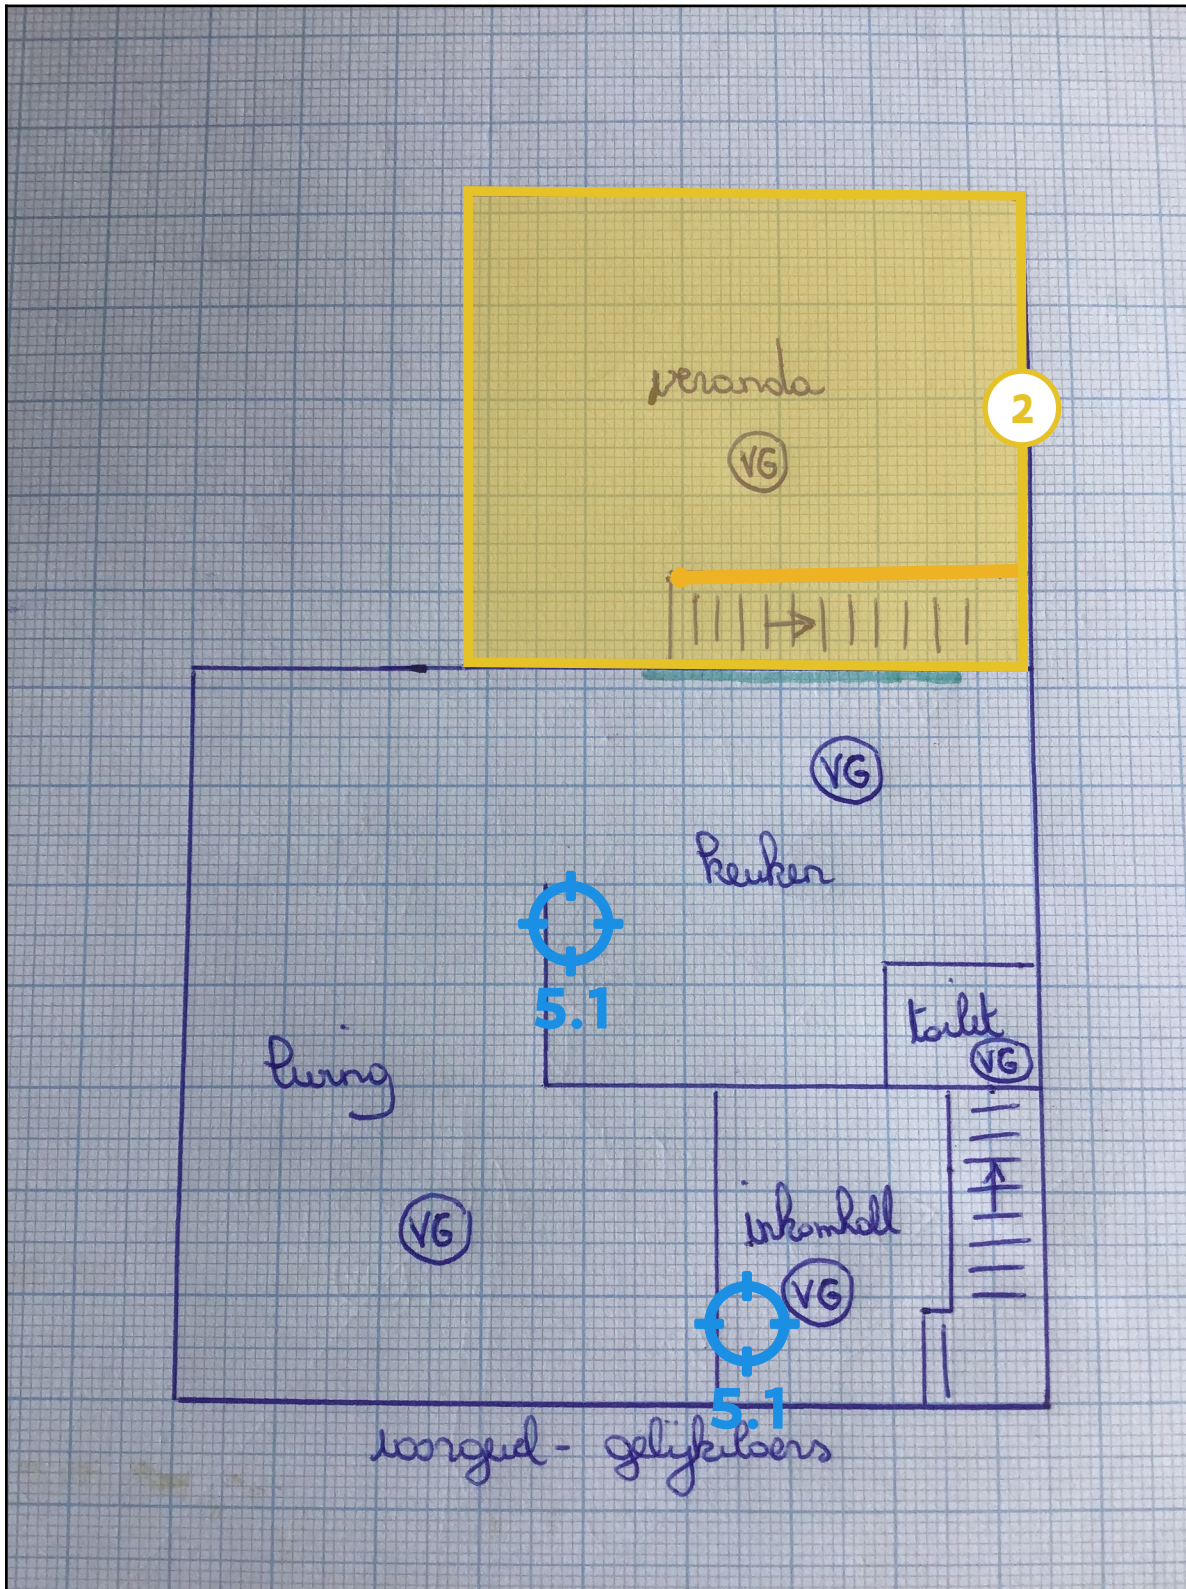
Plan 1.3: Gelijkvloers

2. Plat dak boven veranda - roofing	Asbestmateriaal	Zorgvuldig beheren
5. Pleisterwerk muren	Geen asbest	-
5.1 Code: MM01	Mengmonster	-

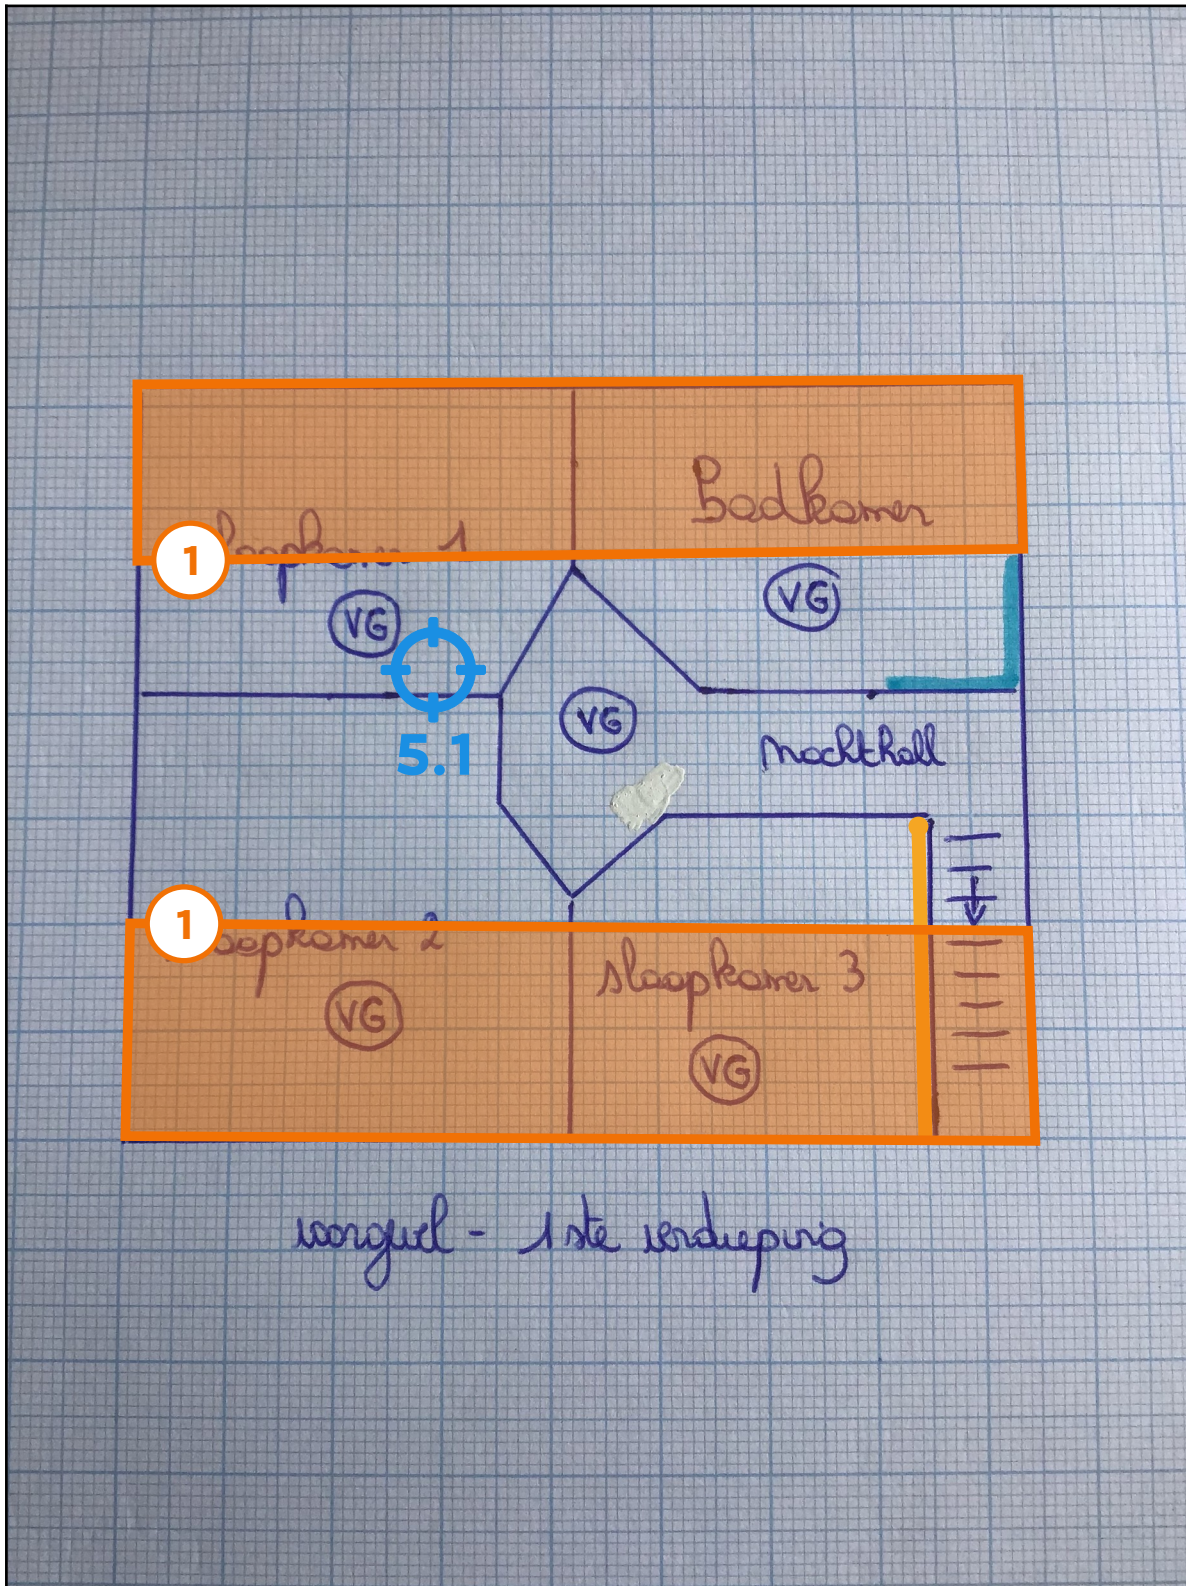
Plan 1.4: 1ste verdieping

1. Hoofddak - onderdak	Asbestmateriaal	Maatregelen nemen
5. Pleisterwerk muren	Geen asbest	-
5.1 Code: MM01	Mengmonster	-

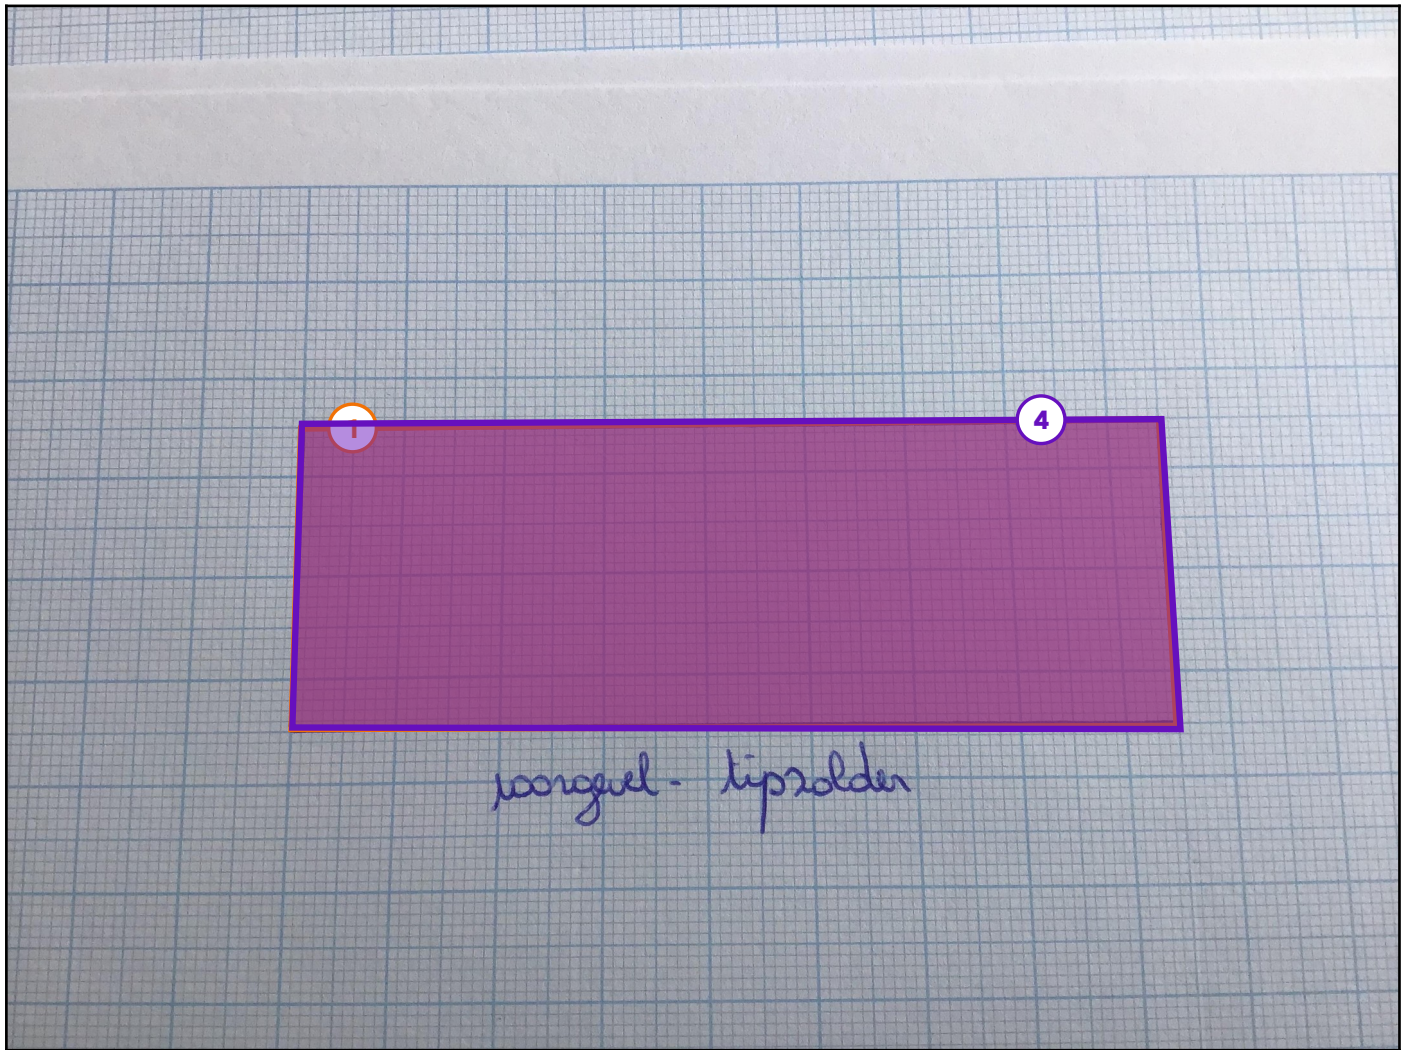
Plan 1.5: Zoldertip

Beschrijving	Type	Actie
1. Hoofddak - onderdak	Asbestmateriaal	Maatregelen nemen
4. Zoldertip	Beperking	-

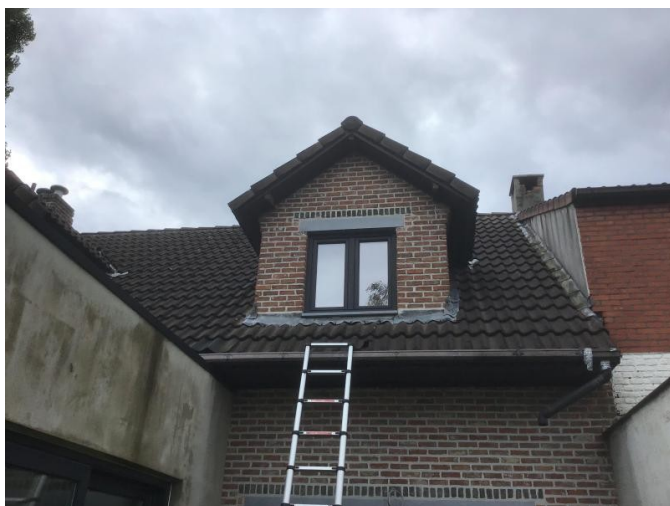
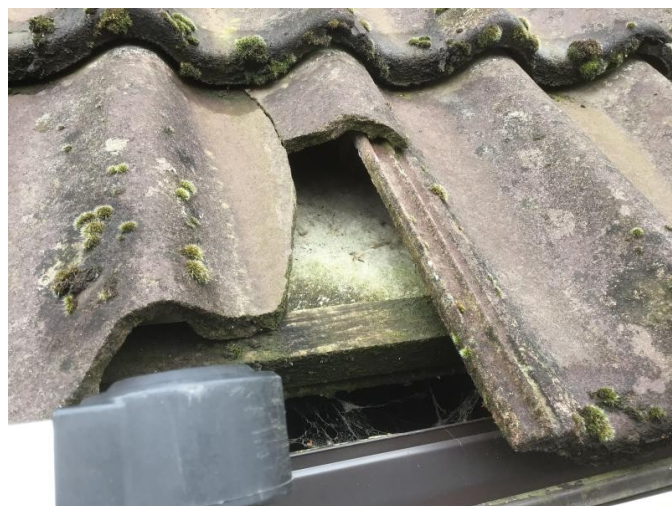
Het asbestmateriaal valt onder de mijlpaal van 2040.

Eindbeoordeling materiaalrisico	Verhoogd materiaalrisico en/of verhoogde kans op vezelvrijgave
---------------------------------	--

Gebondenheid	Categorie 1: hechtgebonden in oorsprong
Asbestsoort (vezeltype)	Crocidoliet aanwezig
Asbestconcentratie	Laag (< 50%)
Afschermingsgraad van het gehele materiaal	Geheel of deels vrij aan de buitenlucht
Toestand van het materiaal	Matig beschadigd, matig verweerd

Beschrijving	Hoofddak - onderdak
Omgeving	Buiten
Primaire drager	Schuin dak
Asbestmateriaal	Plaat, paneel, tablet - Type Menuiserie
Bindmiddel van asbestmateriaal	Cement
Gebondenheid op basis van bindmiddel	Hecht
Hoeveelheid (oppervlakte - dikte - aantal)	<ul style="list-style-type: none">• 82,00 m² - 0,50 cm - 1 stuk
Totaal volume	0,41 m ³
Eenvoudig bereikbaar	Nee <ul style="list-style-type: none">• Het asbestmateriaal is bedekt (uitgezonderd laag verf, coating, behang, kunststof, textiel) en het wegnemen van het bedekkende materiaal kan niet zonder het bedekkende materiaal te beschadigen.
Bevestigingswijze	<ul style="list-style-type: none">• Genageld, geniet
Identificatiemethode	Vaststelling zonder monstername
Destructieve handeling voor identificatie	Nee
Opmerking	De hoeveelheid is een inschatting.

Maatregelen nemen

- Zorg voor een veilig beheer. Vermijd het beschadigen van het asbestmateriaal. Controleer de toestand jaarlijks op wijzigingen.

1. verwijder de dakbekleding
2. verwijder de panlatten op een voorzichtige manier met een klauwhamer
3. bevestigingsnagels onderdakplaten losmaken d.m.v. klauwhamer met blokje hout eronder om beschadiging te vermijden
4. onderdakplaten één voor één losmaken in hun geheel
5. onderdakplaten één voor één voorzichtig stapelen in een asbestafvalzak (niet breken)
6. met het asbestafval kunt u terecht op het recyclagepark of bij een geregistreerde asbestinzamelaar

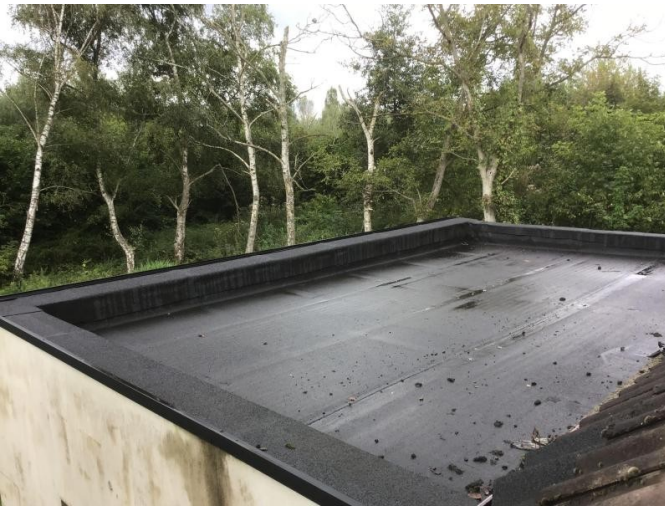
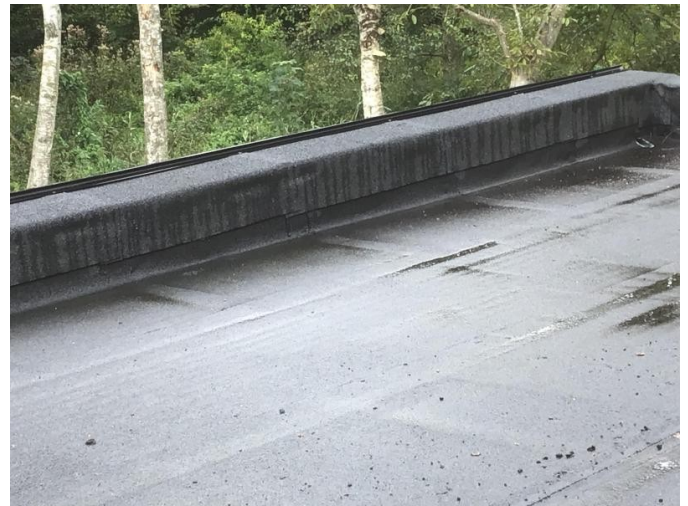
Het asbestmateriaal valt onder de mijlpaal van 2040.

Eindbeoordeling materiaalrisico	Laag materiaalrisico en/of verlaagde kans op vezelvrijgave
---------------------------------	--

Gebondenheid	Categorie 1: hechtgebonden in oorsprong
Asbestsoort (vezeltype)	Alleen chrysotiel
Asbestconcentratie	Laag (< 50%)
Afschermingsgraad van het gehele materiaal	Geheel of deels vrij aan de buitenlucht
Toestand van het materiaal	Licht beschadigd, licht verweerd. Intact calciumsilicaatmateriaal of categorie III 'gebondenheid'

Beschrijving	Plat dak boven veranda - roofing
Omgeving	Buiten
Primaire drager	Plat dak
Asbestmateriaal	Dak- en gevelbekleding - Roofing
Bindmiddel van asbestmateriaal	Bitumen (roofing, teer, asfalt)
Gebondenheid op basis van bindmiddel	Hecht
Hoeveelheid (oppervlakte - aantal)	<ul style="list-style-type: none">• 26,00 m² - 1 stuk
Totale oppervlakte	26,00 m ²
Eenvoudig bereikbaar	Ja
Bevestigingswijze	<ul style="list-style-type: none">• Verlijmd, ingegoten, versmeerd
Identificatiemethode	Vaststelling zonder monstername Motivatie: Groot risico op structurele gevolgschade (lekschade, werking installatie,...)
Destructieve handeling voor identificatie	Nee
Opmerking	De hoeveelheid is een inschatting.

Zorgvuldig beheren

- Zorg voor een veilig beheer. Vermijd het beschadigen van het asbestmateriaal. Controleer de toestand jaarlijks op wijzigingen.

- Eenvoudige handelingen: mag via doe-het-zelf of door werknemer(s) met opleidingsattest eenvoudige handelingen
Voor roofing voorziet de wet geen verplichting om deze asbestverdachte toepassing te laten verwijderen door een firma met een opleidingsattest eenvoudige handelingen. U mag, in principe, ongeacht beschadigingen of vrije asbestvezels, deze asbesttoepassing zelf verwijderen met inachtneming van de nodige veiligheidsmaatregelen om uzelf en uw omgeving te beschermen. Een beschadigde asbesttoepassing in slechte staat kan makkelijk verder breken of vergruizen. Er komen dan schadelijke asbestvezels vrij die ingeademd kunnen worden.

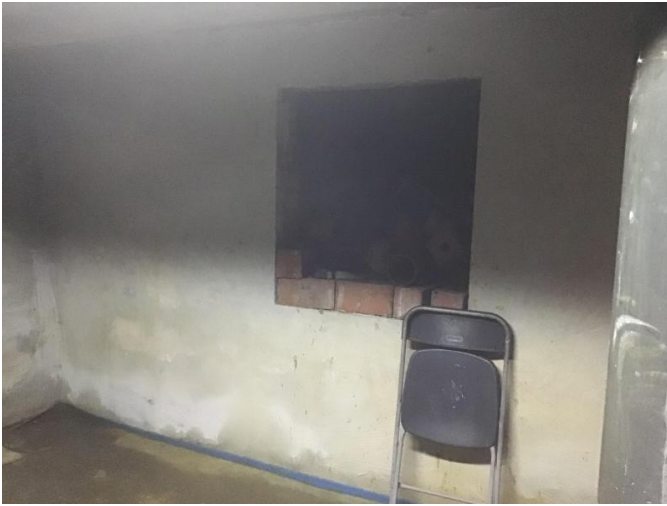
Situeringfoto

Permanente beperking

Reden: Hoogte < 1,5 m.

Uitleg van de asbestdeskundige: De kruipruimte was niet betreedbaar wegens de beperkte hoogte.

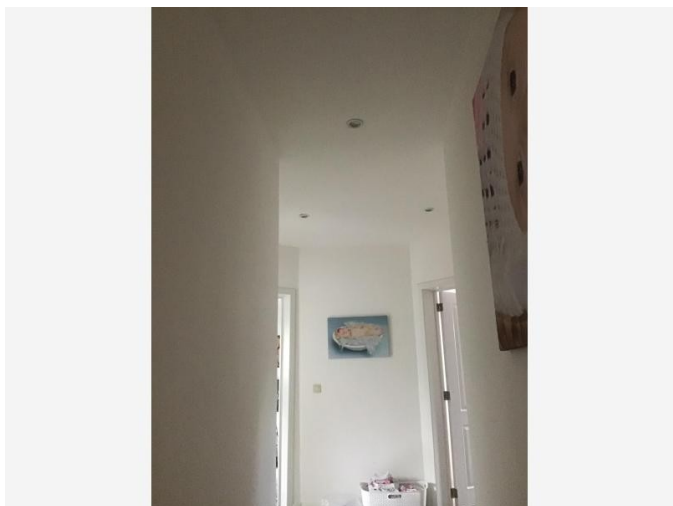
Situeringsfoto

Permanente beperking

Reden: Er is geen volledige risicobeoordeling mogelijk

Uitleg van de asbestdeskundige: Het vergt een bouwkundige ingreep om de ruimte te bereiken.

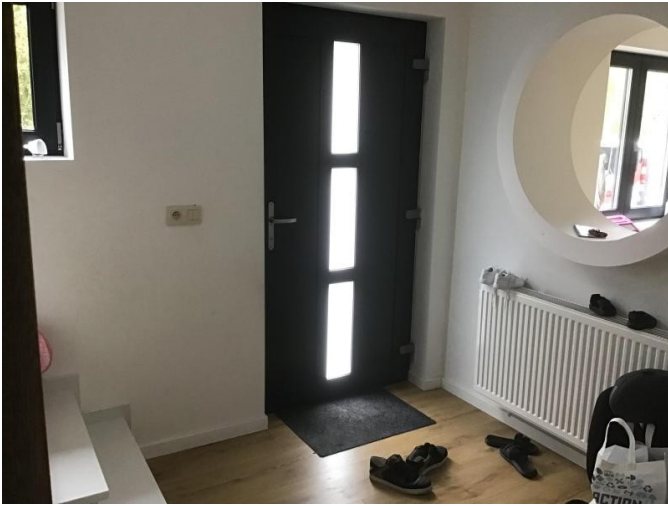
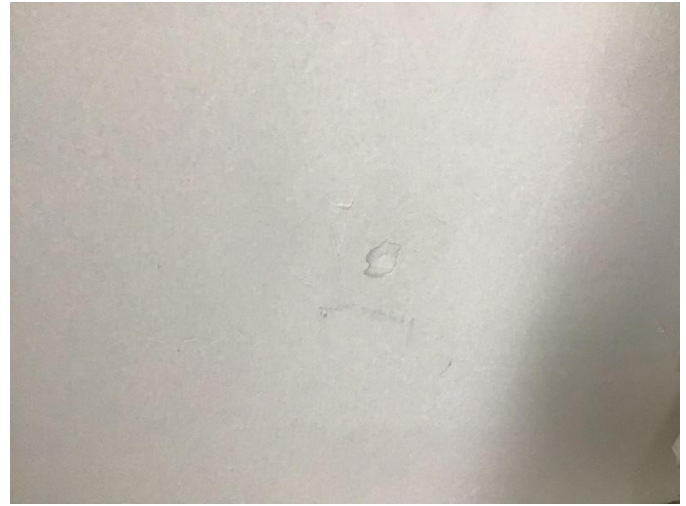
Fiche 5: Pleisterwerk muren

Geen asbest

#	Type	Referentie	Resultaat
5.1	Mengmonster	MM01	Geen asbest
