# Asbestinventarisatetest

Willem Eekelaersstraat 5, 2845 Niel

Attestnummer : **20260211-000370.000**

Uitgegeven op : **11.02.2026**

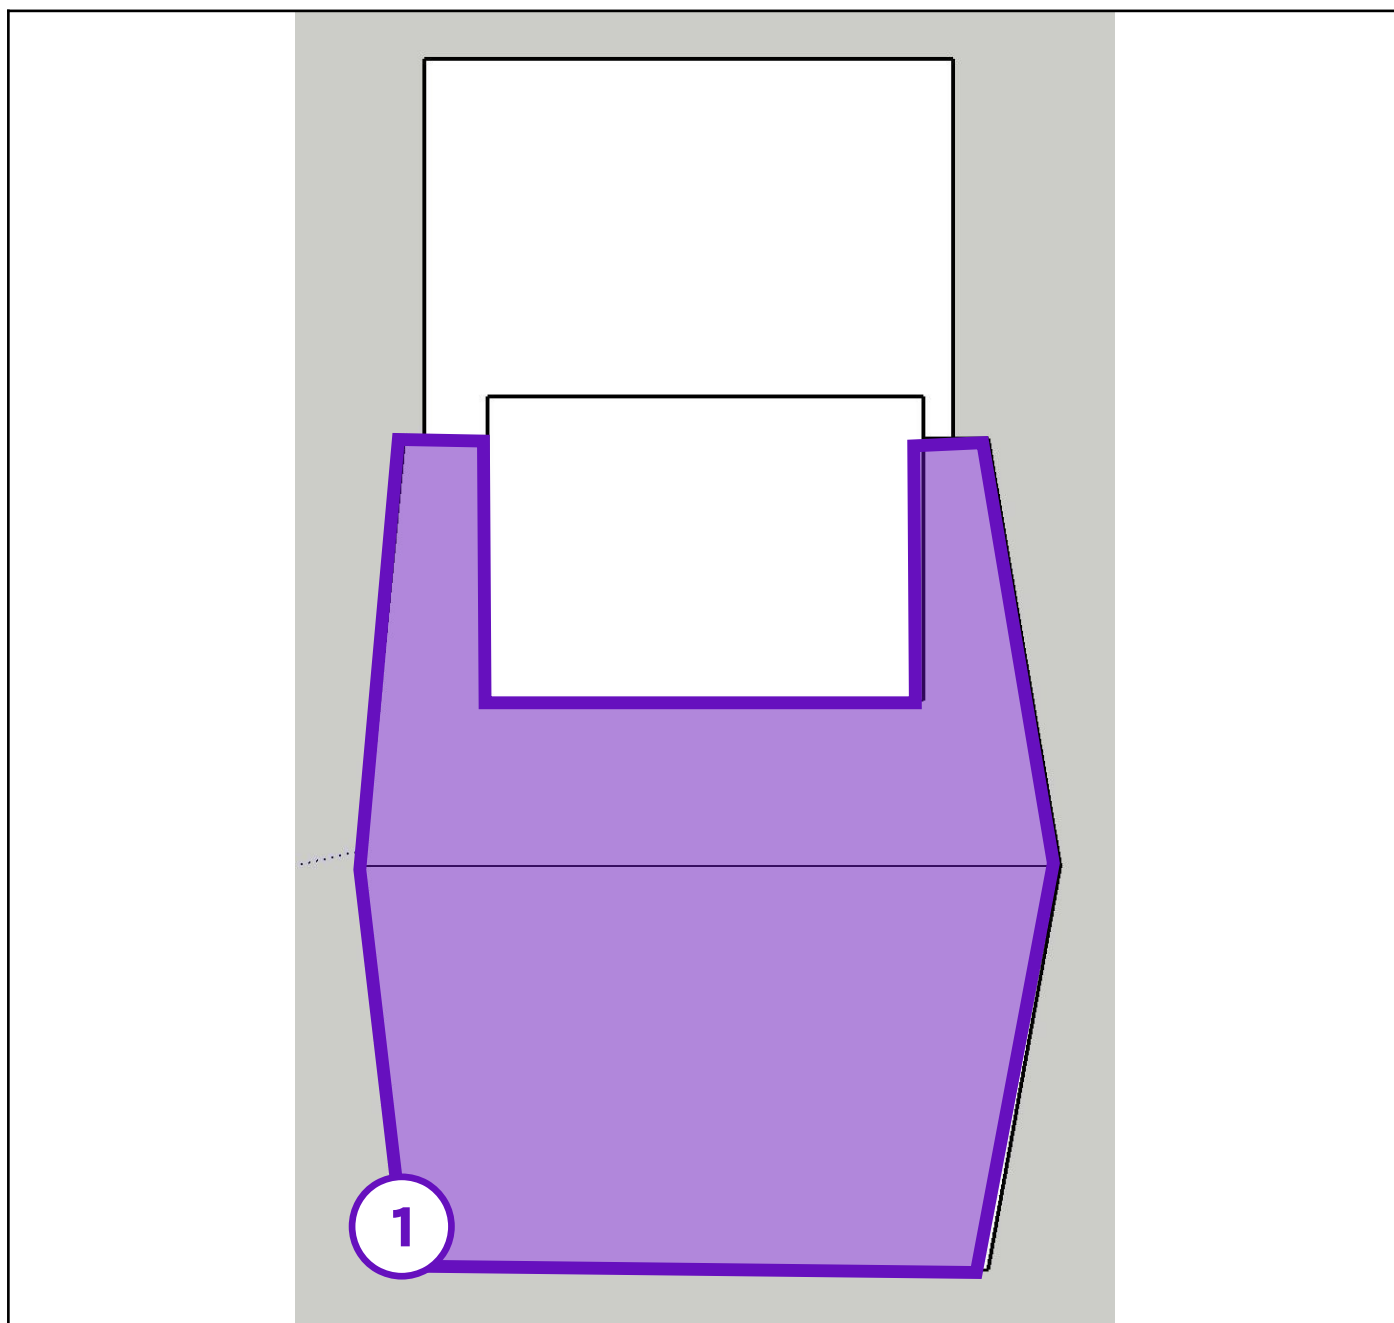
## Plan 1.8: Dakplan

Beschrijving	Type	Actie
1. Onderdak	Beperking	-

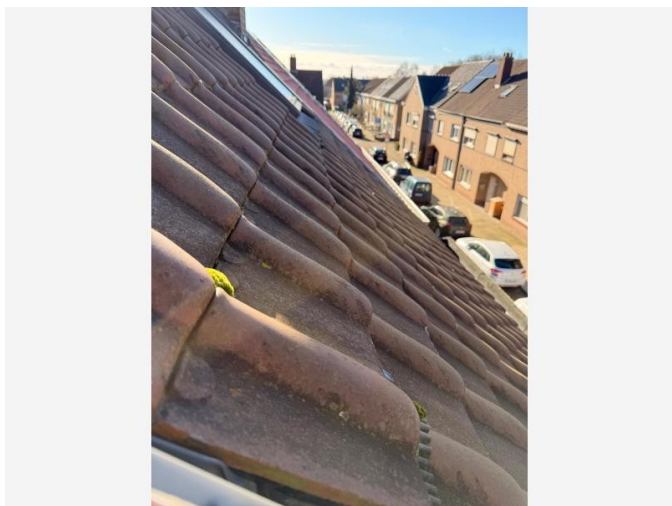
*Situeringfoto*

**Reden:** Er is geen volledige risicobeoordeling mogelijk

**Uitleg van de asbestdeskundige:** Deze verplicht te beschrijven ruimte of materiaal is niet waarneembaar waardoor er op dit ogenblik in de databank geen adviesfiche voor kan opgesteld worden

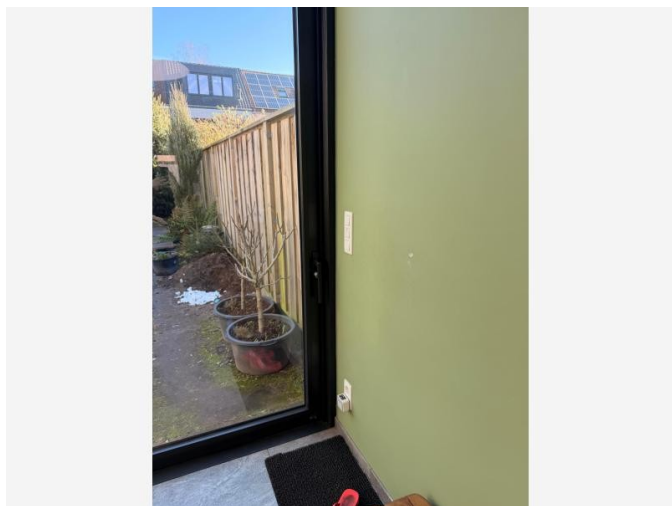
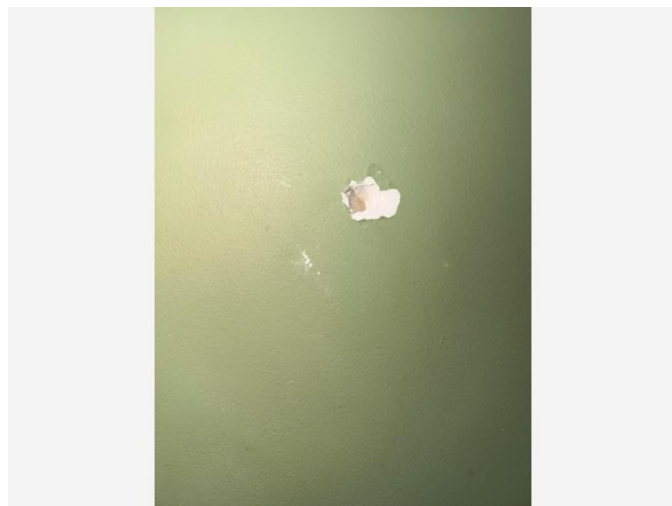
Geen asbest

#	Type	Referentie	Resultaat
2.1	Mengmonster	MM01	Geen asbest
