# Asbestinventarisatetest

Matteottistraat 21, 2845 Niel

Attestnummer : 20260828-000231.000

**Niet-asbestveilig**

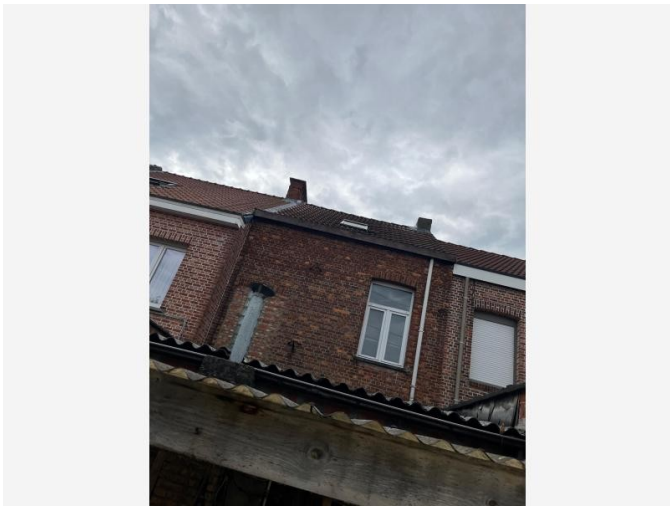
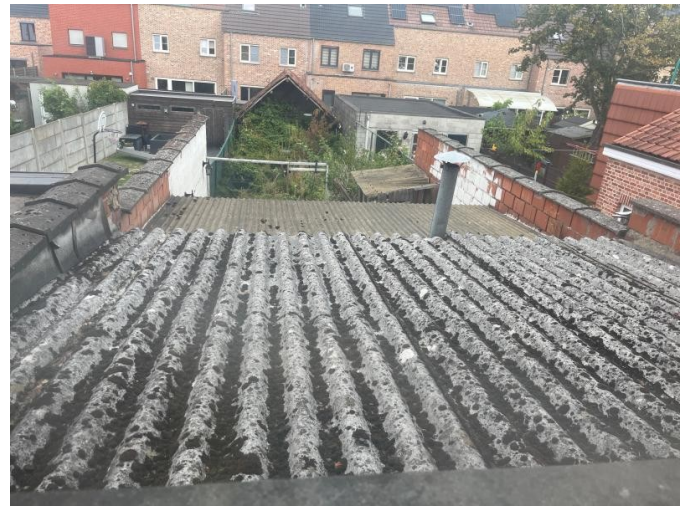
Het asbestmateriaal valt onder de mijlpaal van 2034.

| Eindbeoordeling materiaalrisico | Verhoogd materiaalrisico en/of verhoogde kans op vezelvrijgave |

| Asbestsoort (vezeltype) | Crocidoliet aanwezig |
| Toestand van het materiaal | Matig beschadigd, matig verweerd |

| Beschrijving | dakbedekking - golfplaten |
| Opmerking | <p>De hoeveelheid betreft een schatting.</p> <p>De golfplaten zijn niet eenvoudig bereikbaar.</p> |

Verwijderen

- Hemelwater dat afspoelt van asbestcement daken of gevels kan asbestdeeltjes bevatten. Gebruik het enkel voor gesloten circuits (bv. spoelen toiletten). Reinig na het vervangen van het dak of de gevel de dakgoten en regenwaterput of -ton om asbesthoudend sediment of slib te verwijderen

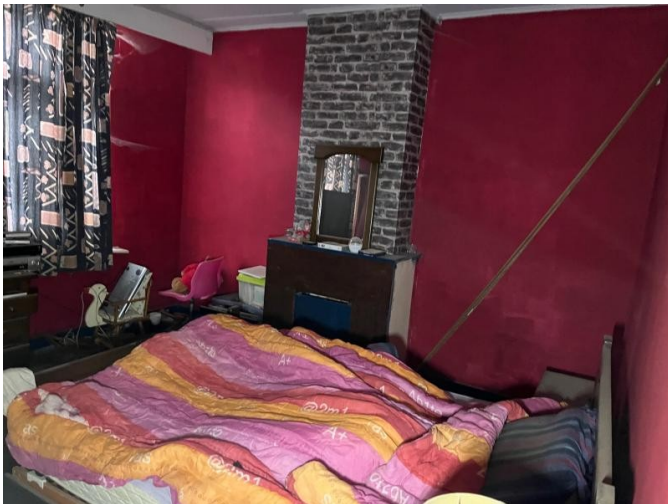
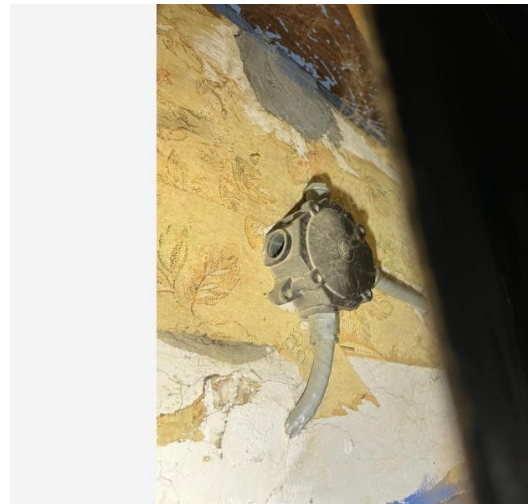
Het asbestmateriaal valt onder de mijlpaal van 2040.

| Eindbeoordeling materiaalrisico | Laag materiaalrisico en/of verlaagde kans op vezelvrijgave |

| Toestand van het materiaal | Onbeschadigd, niet verweerd |

| Beschrijving | Bakeliet - verdeeldoos |

Zorgvuldig beheren

- Zorg voor een veilig beheer. Vermijd het beschadigen van het asbestmateriaal. Controleer de toestand jaarlijks op wijzigingen.
- Voer bijkomende staalname(s) uit.

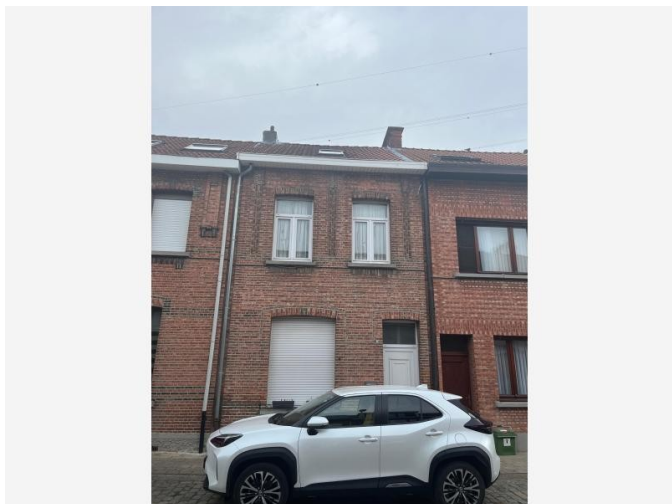
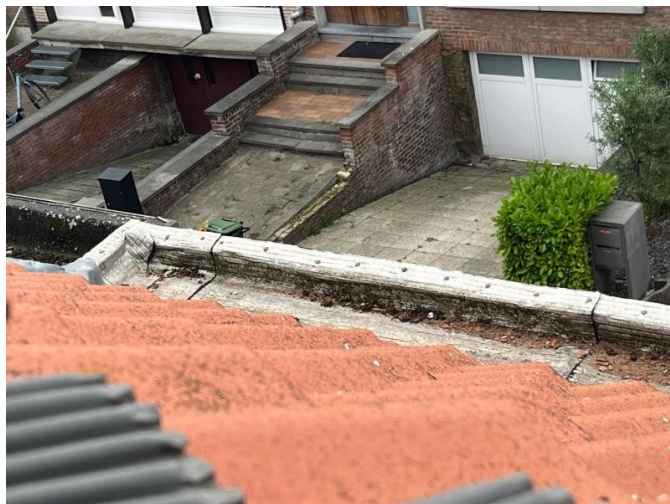
Het asbestmateriaal valt onder de mijlpaal van 2040.

Zorgvuldig beheren

- Zorg voor een veilig beheer. Vermijd het beschadigen van het asbestmateriaal. Controleer de toestand jaarlijks op wijzigingen.

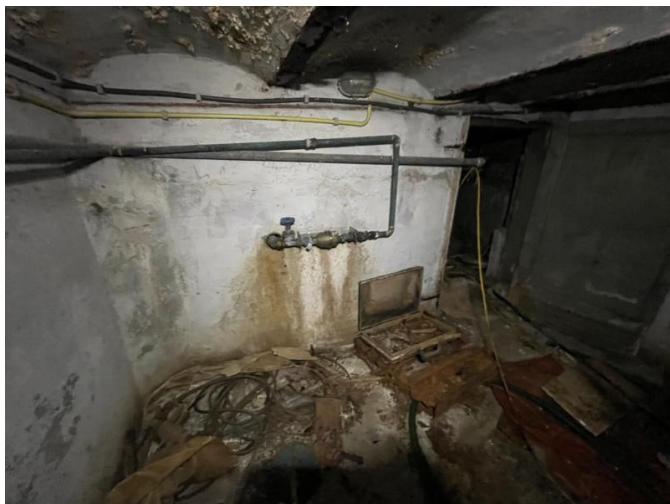
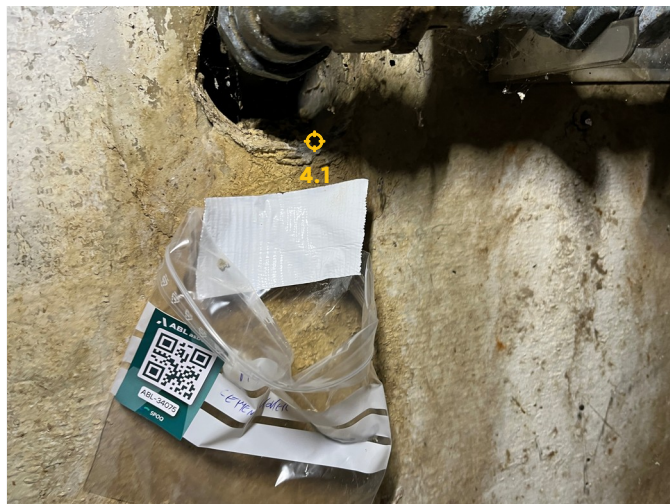
| Opmerking | <p>Mogelijks zijn er onderliggende asbestverdachte lagen aanwezig die niet waarneembaar waren tijdens de inspectie. Wanneer bij renovatie- of sloopwerken blijkt dat er nog onderliggende lagen aanwezig zijn dient er hiervan een staal te worden genomen welke door een erkend laboratorium moet worden geanalyseerd.</p> <p>De hoeveelheid betreft een schatting.</p> |

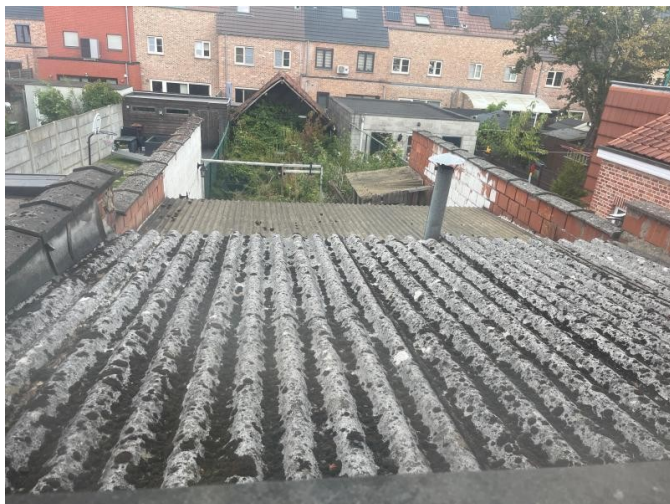
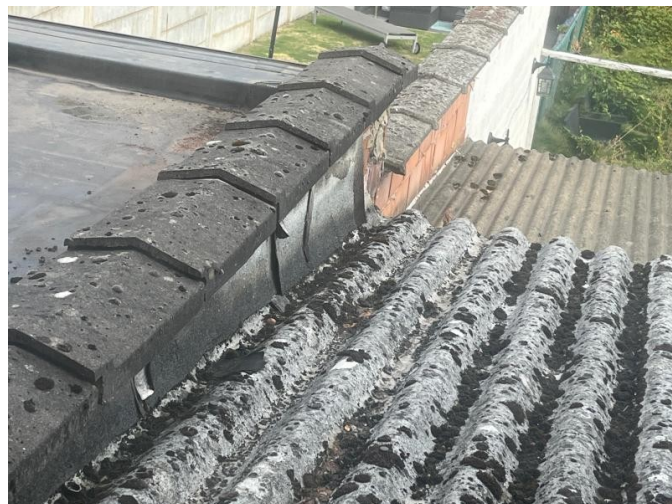
| Opmerking | De hoeveelheid is een schatting. Enkel het visuele is opgenomen. |

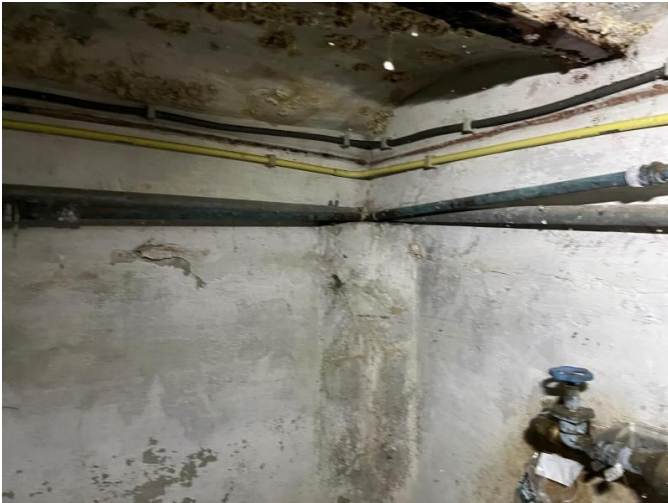
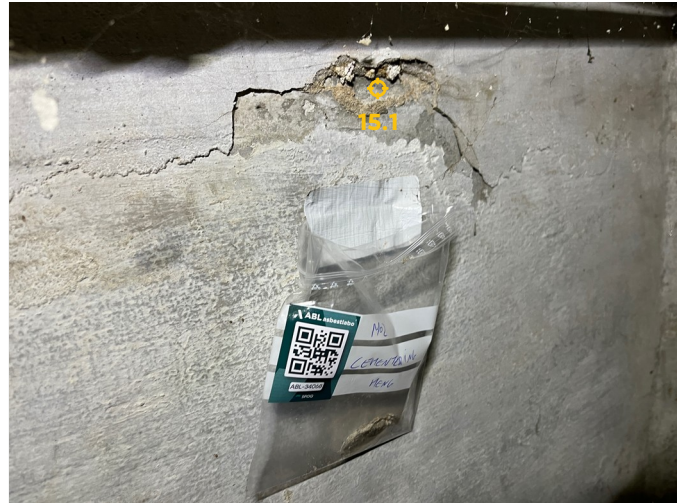
## Fiche 15: Cementering binnen

Geen asbest

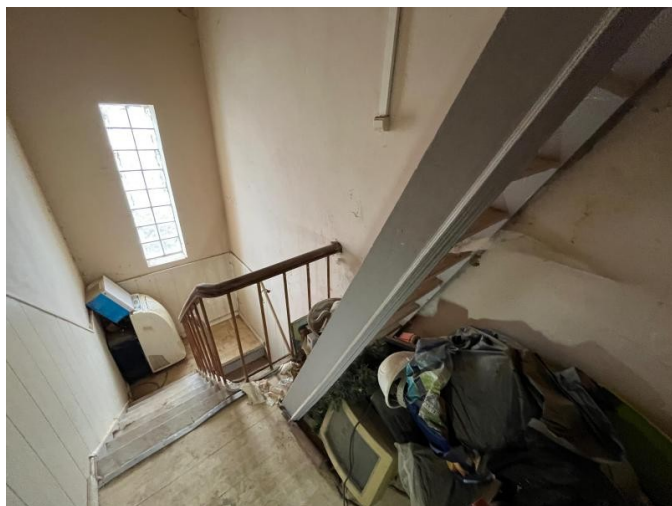
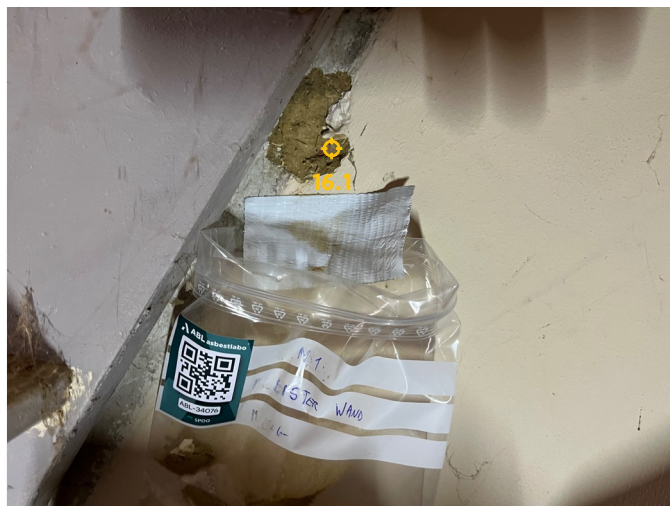
## Fiche 16: Pleisterwerk wanden

Geen asbest

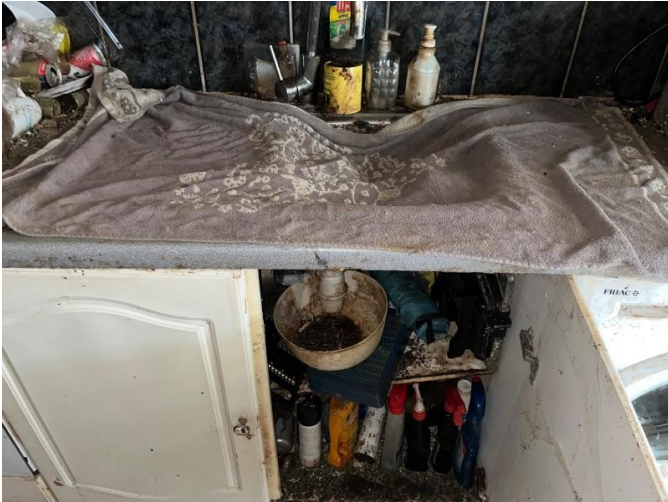
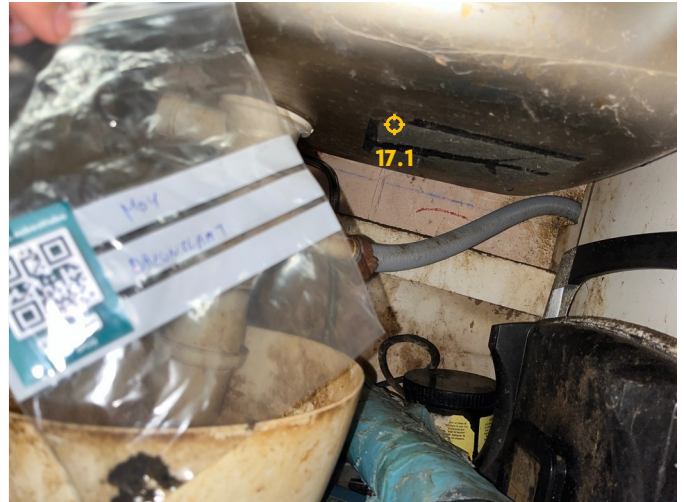
## Fiche 17: Ontdreuningsplaat/anti-dreunplaat onder spoelbak

Geen asbest

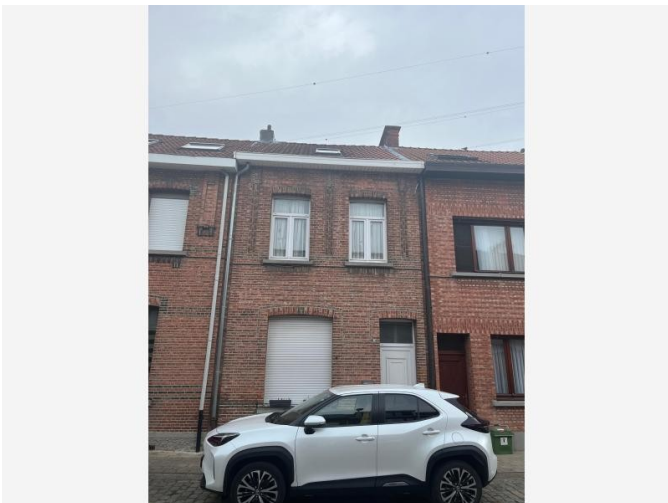
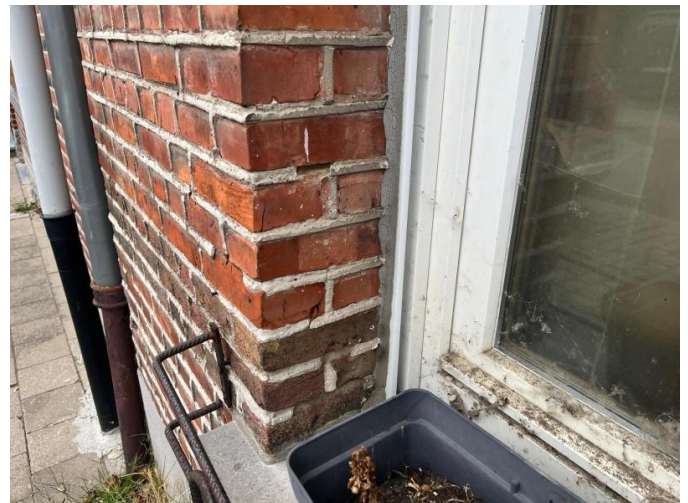
## Fiche 21: Afdichtingsmateriaal (mastiek,kit,..) aan schrijnwerk - Niet verdacht

| Beschrijving | Notitie | Terug te vinden op plannen |
|---|---|---|
| Fiche 21: Afdichtingsmateriaal (mastiek,kit,...) aan schrijnwerk - Niet verdacht | Het aanwezig afkittingsmateriaal is niet asbest-verdacht. | Plan 1.5: Dak |
