# Asbestinventarisatetest

Itterbeeksebaan 33, 1700 Dilbeek

Attestnummer : 20260907-000332.000

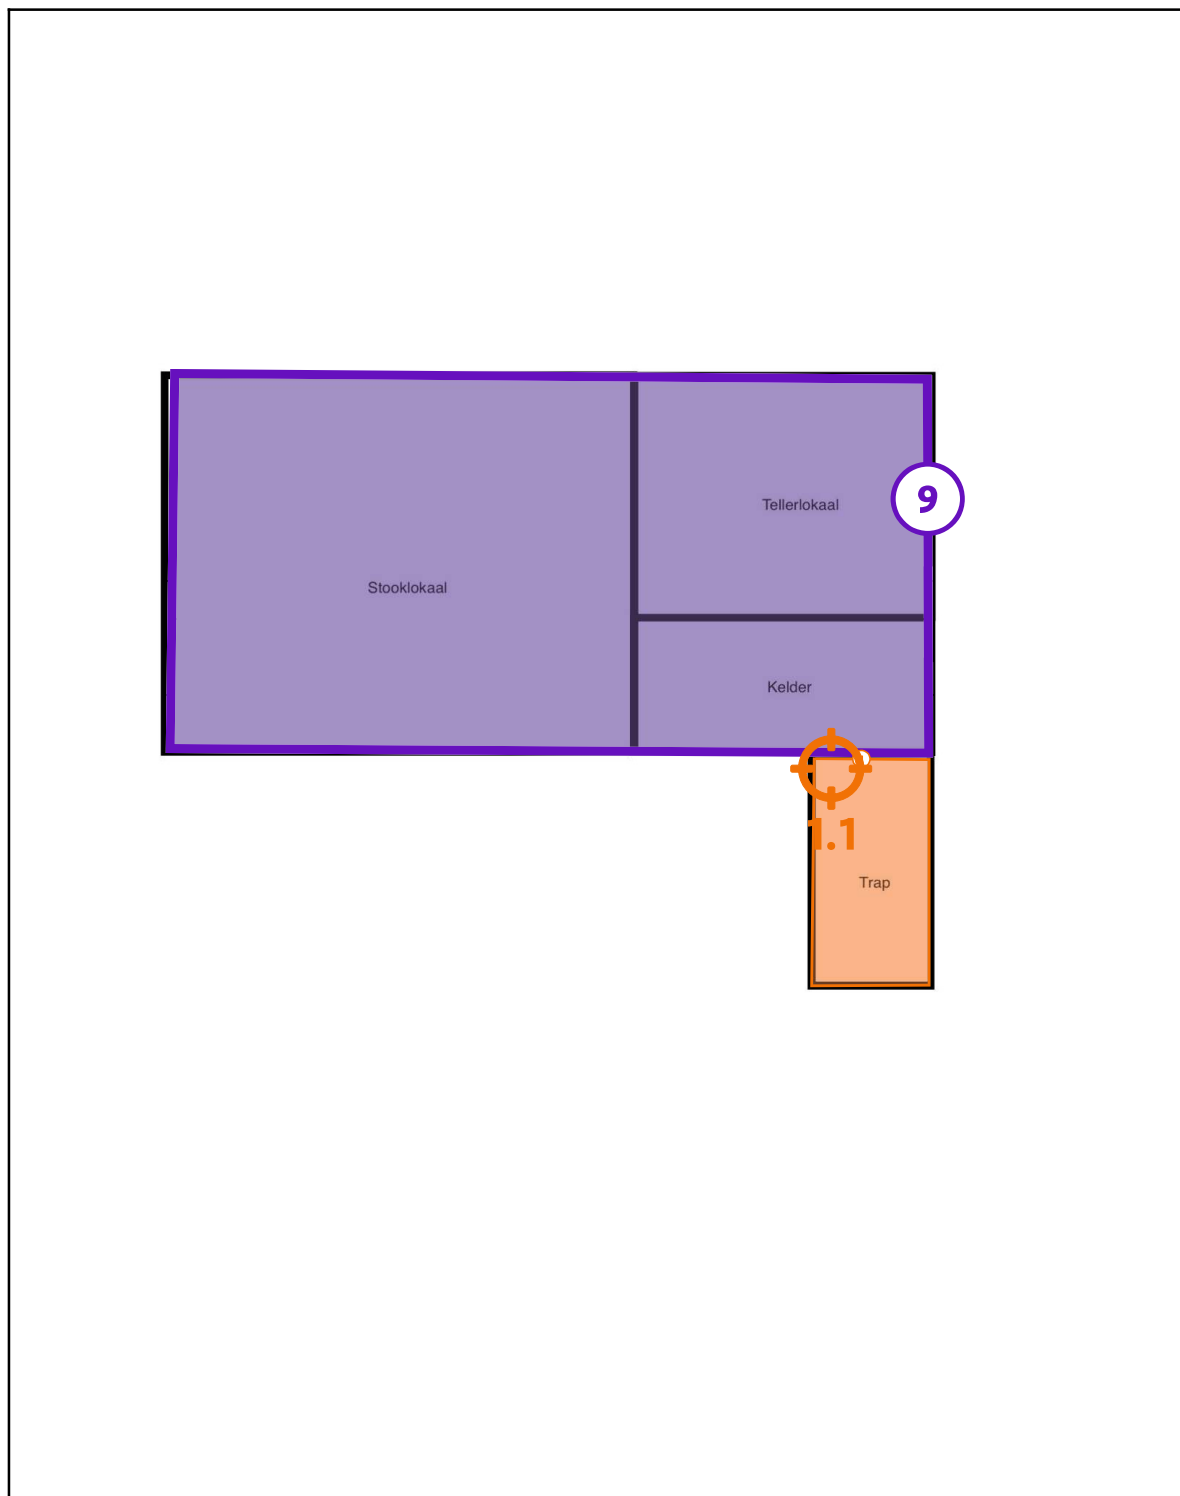
## Plan 1.10: kelder

| 1. Vloerzeil keldertrap met verdachte onderlaag | Asbestmateriaal | <a href="#">Verwijderen</a> |
| 1.1 Code: M04 | Puntmonster | - |

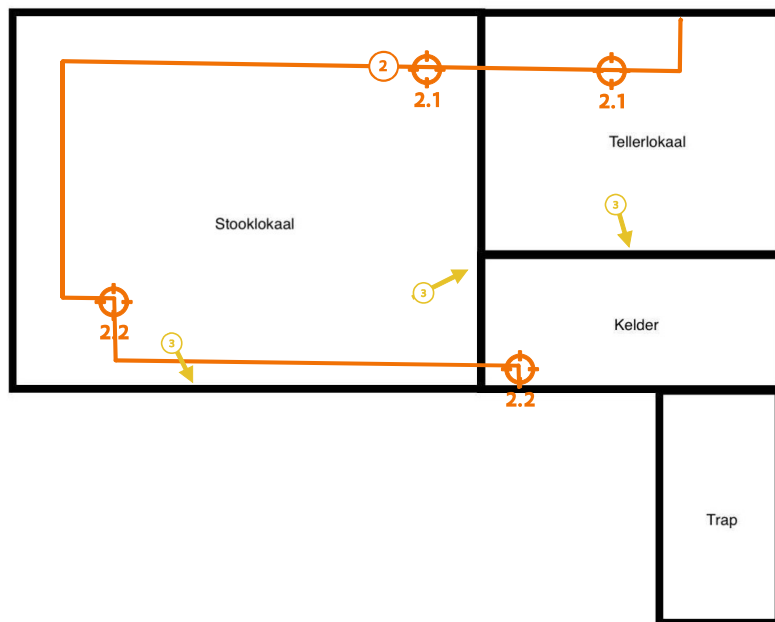
## Plan 1.11: kelder

| 2. Leidingisolatie kelder - Gips | Asbestmateriaal | Verwijderen |
| 2.1 Code: M05 | Mengmonster | - |
| 2.2 Code: M06 | Mengmonster | - |
| 3. Bakeliet - Stopcontacten & schakelaars (binnen) | Asbestmateriaal | Zorgvuldig beheren |

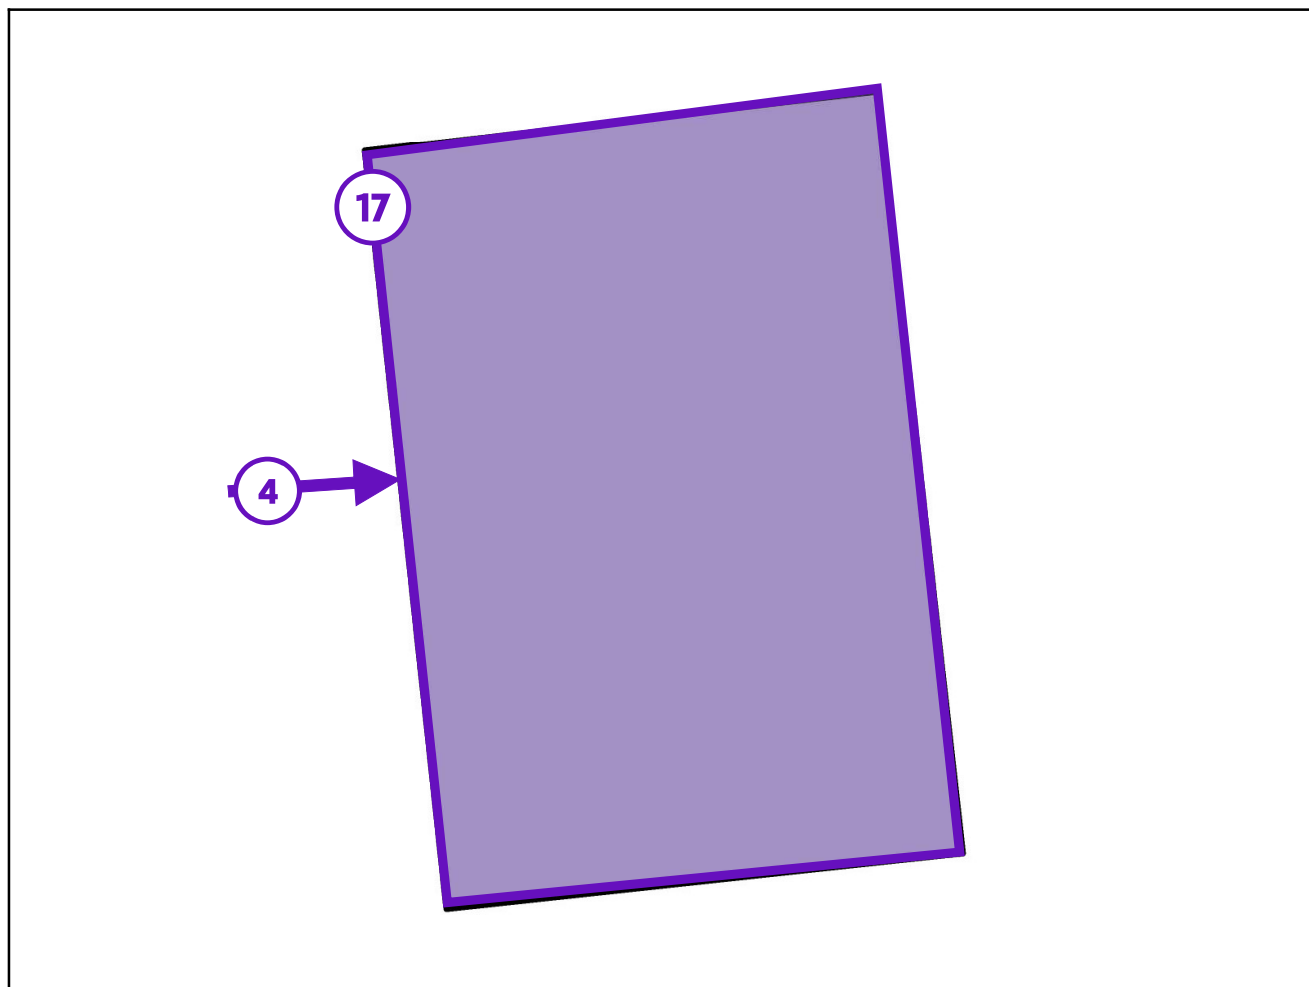
## Plan 1.12: Hoofdgebouw plan

| Beschrijving | Type | Actie |
|---|---|---|
| 4. Binnenzijde en bovenzijde van de schouw | Beperking | - |

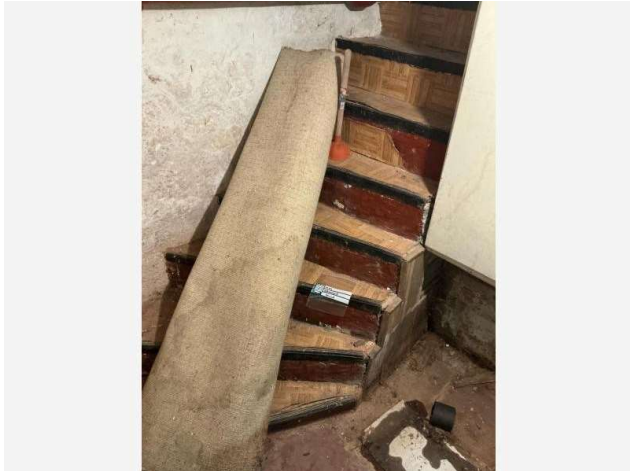
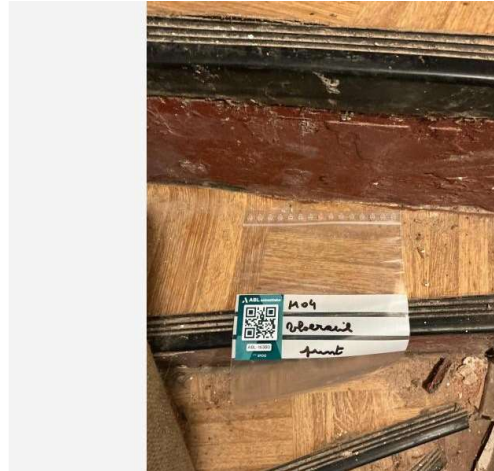
# Fiche 1: Vloerzeil keldertrap met verdachte onderlaag

Het asbestmateriaal valt onder de mijlpaal van 2034.

| Eindbeoordeling materiaalrisico | Verhoogd materiaalrisico en/of verhoogde kans op vezelvrijgave |

| Gebondenheid | Categorie 2: niet-hechtgebonden met matrix |
| Asbestsoort (vezeltype) | Alleen chrysotiel aanwezig |
| Asbestconcentratie | Hoog ( $\geq 50\%$ ) |
| Toestand van het materiaal | Licht beschadigd, licht verweerd. Intacte calciumsilicaatplaat of materiaal met categorie 3-gebondenheid |

| # | Type | Referentie | Resultaat |
|---|---|---|---|
| 1.1 | Puntmonster | M04 | Chrysotiel |

| Beschrijving | Vloerzeil keldertrap met verdachte onderlaag |
| Hoeveelheid (oppervlakte - aantal) | • 3,00 m <sup>2</sup> - 1 stuk |

- Scherm in afwachting van verwijdering het asbestmateriaal af van luchtstromingen en verstoring: bijvoorbeeld door het te verpakken, te fixeren, af te dekken, signalisatie - afbakening aan te brengen, ...
- Verwijder dit asbestmateriaal zo snel mogelijk. Volg de toestand goed op.

- Hermetische zone (erkend asbestverwijderaar)  
Bij deze verwijdering van asbestmaterialen bestaat er een grote kans op vrijkomen van asbestvezels. Daarom mag dit enkel verwijderd worden door een erkend asbestverwijderaar in een hermetische zone. Bij het verwijderen moet steeds rekening worden gehouden met alle milieu- en veiligheidsvoorschriften. Codex boek VI, titel 3 of de website van OVAM

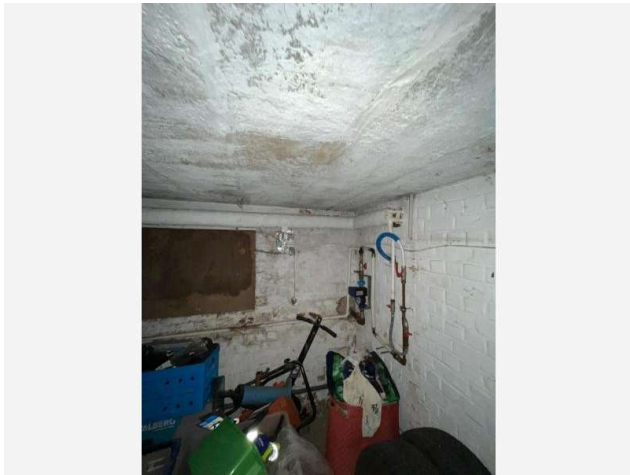
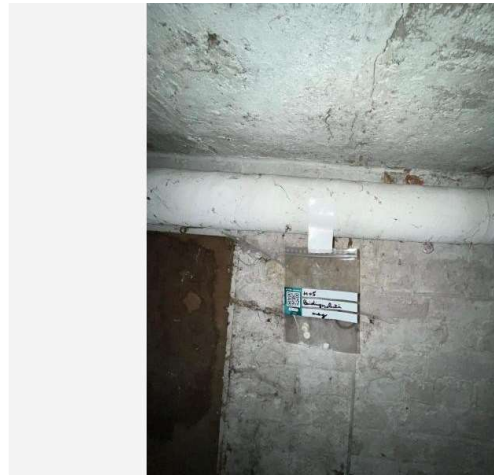
Het asbestmateriaal valt onder de mijlpaal van 2034.

| Eindbeoordeling materiaalrisico | Verhoogd materiaalrisico en/of verhoogde kans op vezelvrijgave |

| Asbestsoort (vezeltype) | Amfibool aanwezig, uitgezonderd crocidoliet |
| Asbestconcentratie | Hoog ( $\geq 50\%$ ) |
| Toestand van het materiaal | Licht beschadigd, licht verweerd. Intacte calciumsilicaatplaat of materiaal met categorie 3-gebondenheid |

| # | Type | Referentie | Resultaat |
|---|---|---|---|
| 2.1 | Mengmonster | M05 | Amosiet |
| 2.2 | Mengmonster | M06 | Amosiet |

| Beschrijving | Leidingisolatie kelder - Gips |
| Hoeveelheid (lengte - omtrek - dikte - aantal) | <ul style="list-style-type: none"> <li>• 15,00 m - 20,00 cm - 4,00 cm - 1 stuk</li> </ul> |

- Sluit de ruimte luchtdicht af en vermijd het betreden van de ruimte.
- Scherm in afwachting van verwijdering het asbestmateriaal af van luchtstromingen en verstoring: bijvoorbeeld door het te verpakken, te fixeren, af te dekken, signalisatie - afbakening aan te brengen, ...
- Verwijder dit asbestmateriaal zo snel mogelijk. Volg de toestand goed op.

- Hermetische zone (erkend asbestverwijderaar)  
Bij deze verwijdering van asbestmaterialen bestaat er een grote kans op vrijkomen van asbestvezels. Daarom mag dit enkel verwijderd worden door een erkend asbestverwijderaar in een hermetische zone. Bij het verwijderen moet steeds rekening worden gehouden met alle milieu- en veiligheidsvoorschriften. Codex boek VI, titel 3 of de website van OVAM

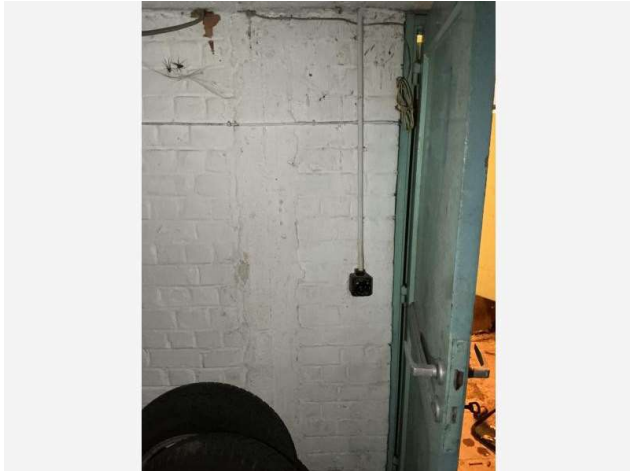
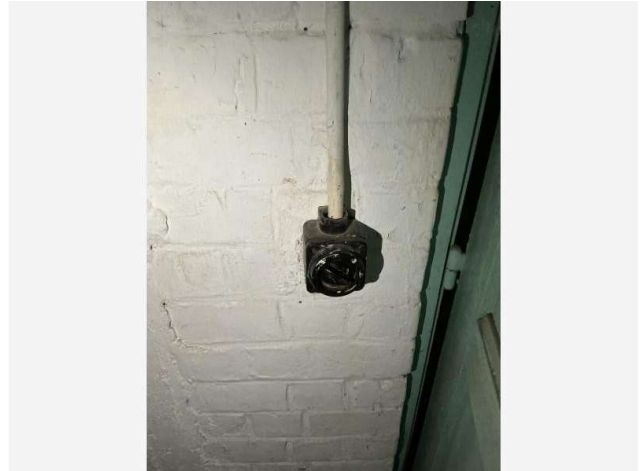
## Fiche 3: Bakeliet – Stopcontacten & schakelaars (binnen)

Het asbestmateriaal valt onder de mijlpaal van 2040.

| Eindbeoordeling materiaalarisico | Laag materiaalarisico en/of verlaagde kans op vezelvrijgave |

| Gebondenheid | Categorie 1: hechtgebonden in oorsprong |
| Asbestconcentratie | Laag (< 50%) |

| Identificatiemethode | <p>De asbestdeskundige beoordeelt het materiaal als asbestverdacht en dus asbesthoudend, en dit zonder monstername.</p> <p>Motivatie: De monstername brengt andere schade aan dan schade die inherent is aan de monstername.</p> |

- Zorg voor een veilig beheer. Vermijd het beschadigen van het asbestmateriaal. Controleer de toestand jaarlijks op wijzigingen.
- Voer bijkomende staalname(s) uit.

- Eenvoudige handelingen: mag via doe-het-zelf of door werknemer(s) met opleidingsattest eenvoudige handelingen  
Bij het uitvoeren van eenvoudige handelingen, zoals toegestaan via doe-het-zelfmethoden of door werknemers met een opleidingsattest, is het gebruik van de juiste persoonlijke beschermingsmiddelen (PBM's) verplicht om blootstelling aan asbestvezels te voorkomen. Wij adviseren echter om asbest te laten verwijderen door een werknemer met opleidingscertificaat. Maar het is ook toegestaan via de doe-het-zelfmethode, mits de juiste voorzorgsmaatregelen en PBM's in acht worden genomen. De te gebruiken PBM's zijn:
  - FFP3-mondmasker of halfgelaatsmasker met P3 filter

- De toepassingen dienen in zijn geheel, zonder te breken en zonder stofvorming, verdere vergruizing verwijderd te worden. Gebruik hiervoor fixeermiddel om het asbestmateriaal eerst te fixeren.
