Asbestinventarisatetest

Hendrik Consciencestraat 33, 9820 Merelbeke

Attestnummer : 20240506-000357.000

Uitgegeven op : 06.05.2024

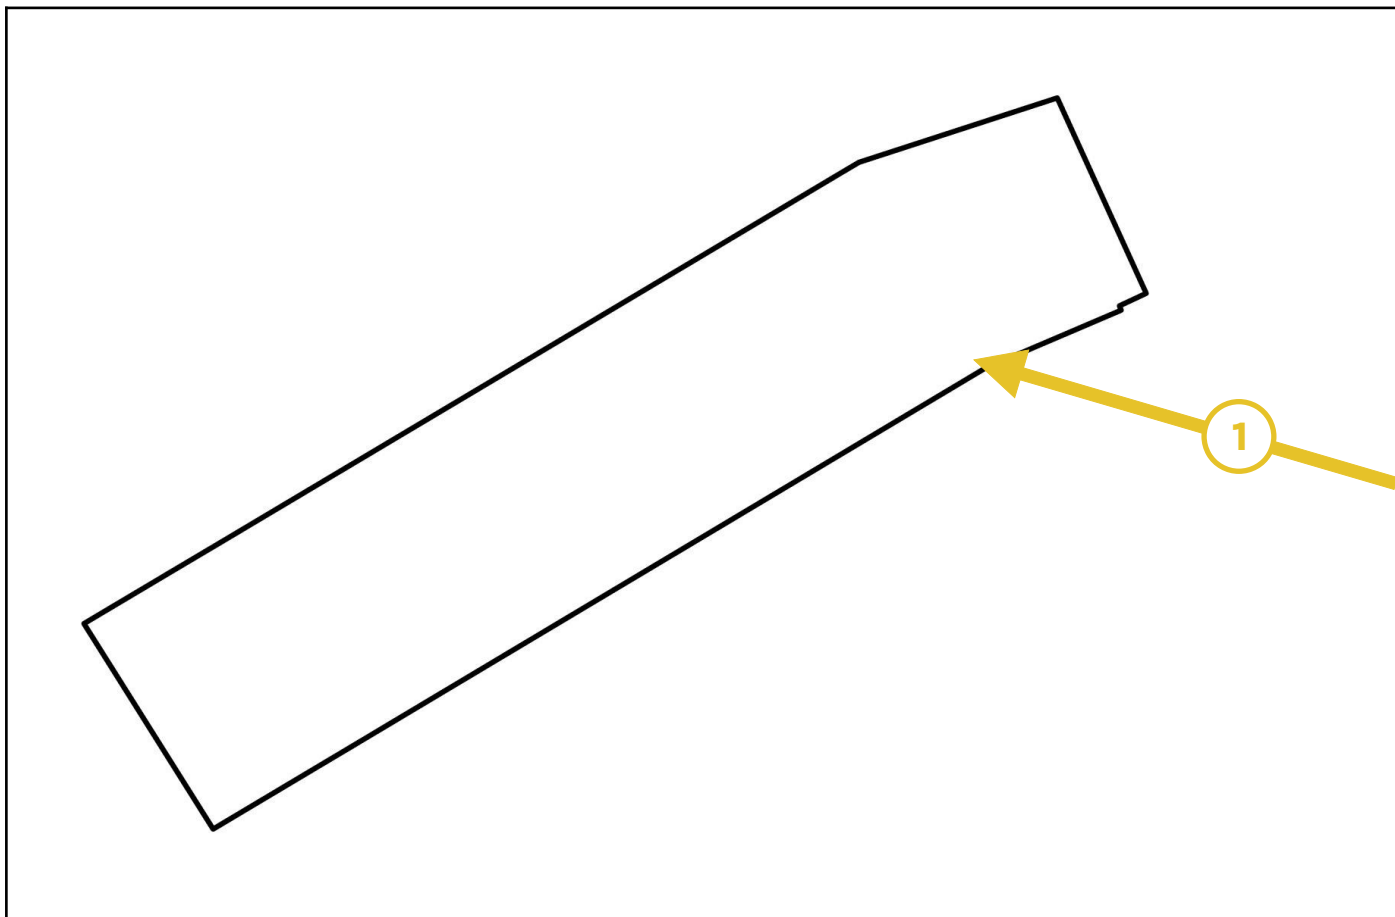
Plan 1.3: daken

| Beschrijving | Type | Actie |
|---|---|---|
| 1. AC buis dak | Asbestmateriaal | Zorgvuldig beheren |

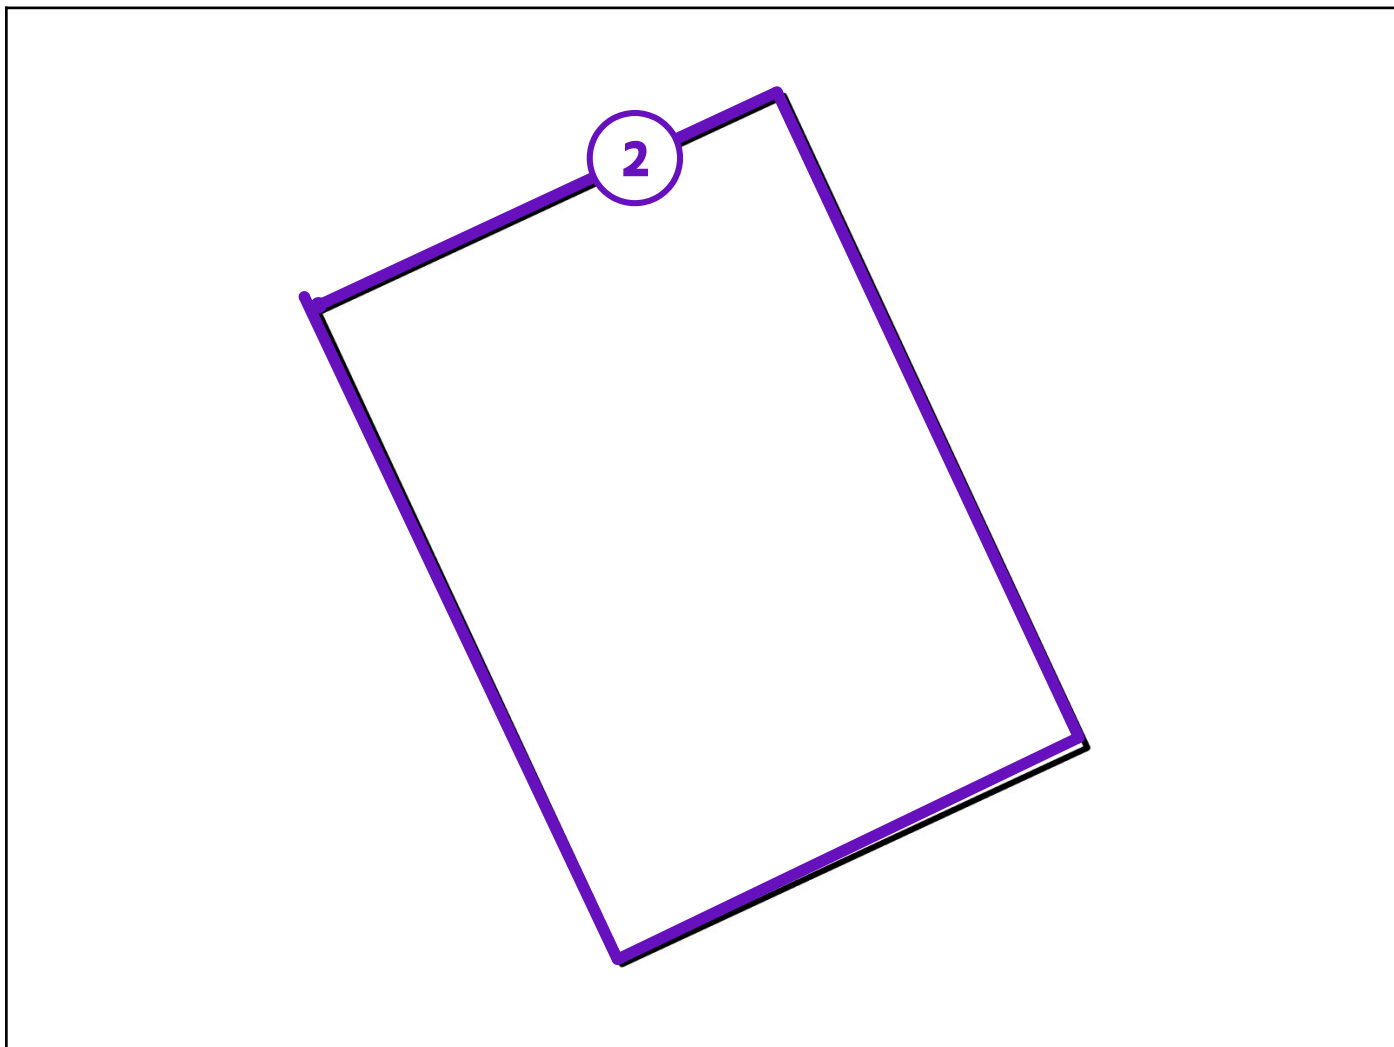
Plan 2.1: Bijgebouw plan

| Beschrijving | Type | Actie |
|---|---|---|
| 2. overwoekerende vegetatie | Beperking | - |

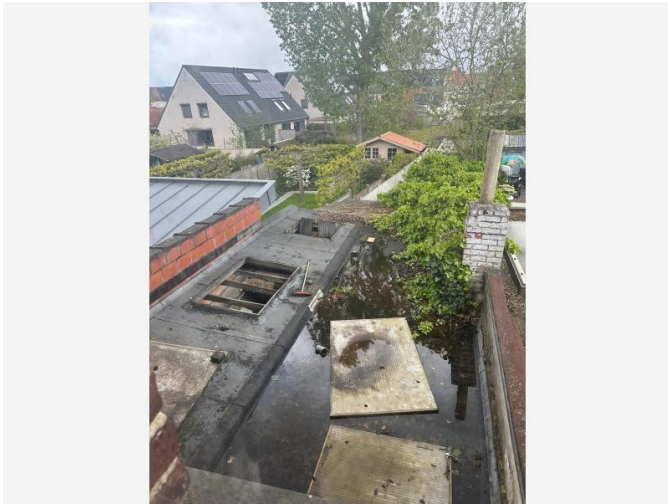
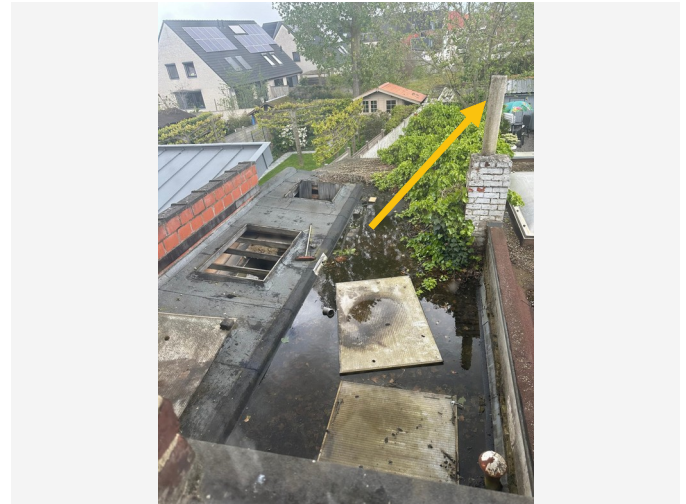
| Eindbeoordeling materiaalrisico | Laag materiaalrisico en/of verlaagde kans op vezelvrijgave |

| Asbestsoort (vezeltype) | Crocidoliet aanwezig |
| Asbestconcentratie | Laag (< 50%) |
| Toestand van het materiaal | Licht beschadigd, licht verweerd. Intact materiaal type Pical – asbestboard of categorie III 'gebondenheid' |

| Beschrijving | AC buis dak |

- Verwijder dit asbestmateriaal zo snel mogelijk. Volg de toestand goed op.

- Couveuzesak (erkend asbestverwijderaar)
hechtgebonden asbest buiten - door cementering beter met couveuzesak

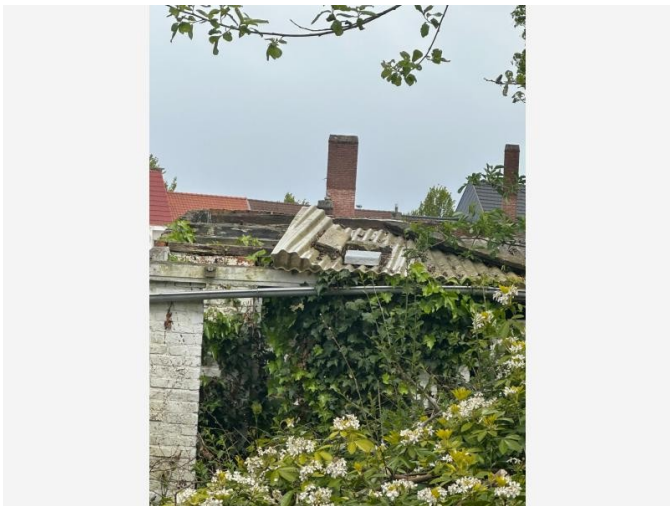
Reden: Overwoekerende vegetatie

Uitleg van de asbestdeskundige: Huis is al lange tijd onbewoond, tuin is overwoekerd + plat dak is ingestort. Er ligt overal glas dus het was niet mogelijk door de tuin naar het bergkot te gaan.

Op eerste zicht geen asbest verdachte materialen.

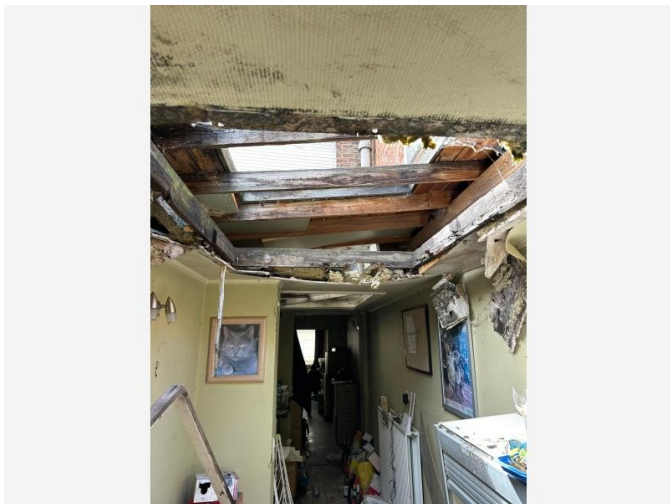
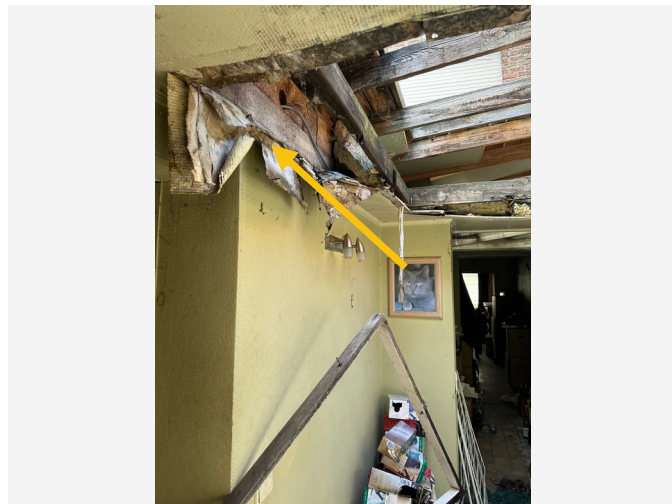
Geen asbest

| # | Type | Referentie | Resultaat |
|---|---|---|---|
| 3.1 | Puntmonster | 3 | Geen asbest |

| Beschrijving | Plaat plat dak |

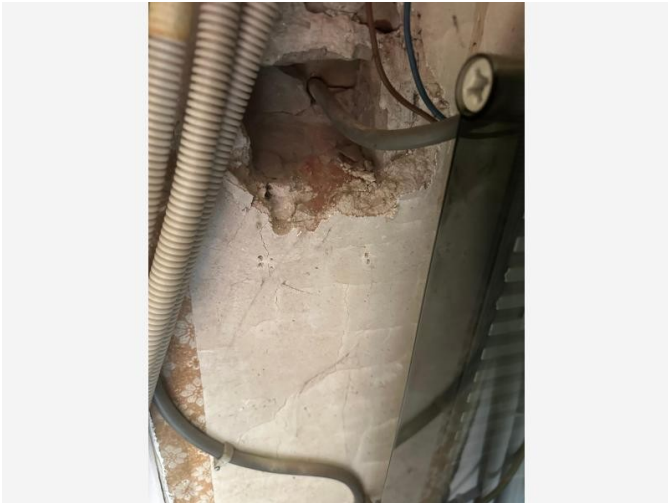
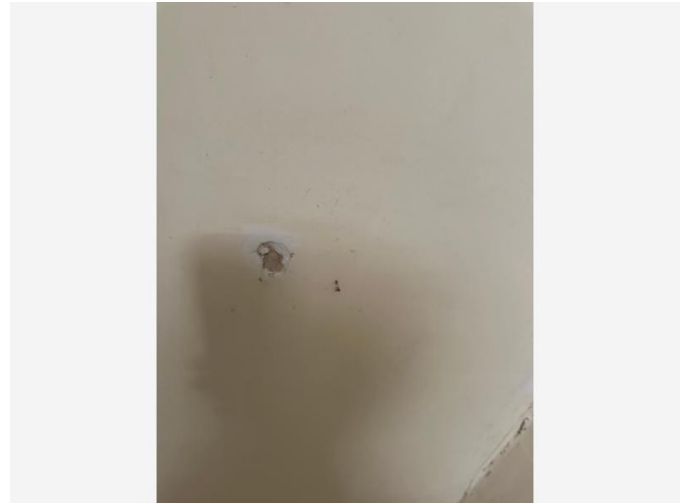
Geen asbest

| # | Type | Referentie | Resultaat |
|---|---|---|---|
| 4.1 | Mengmonster | 1 | Geen asbest |

| Beschrijving | Pleisterwerk muur |

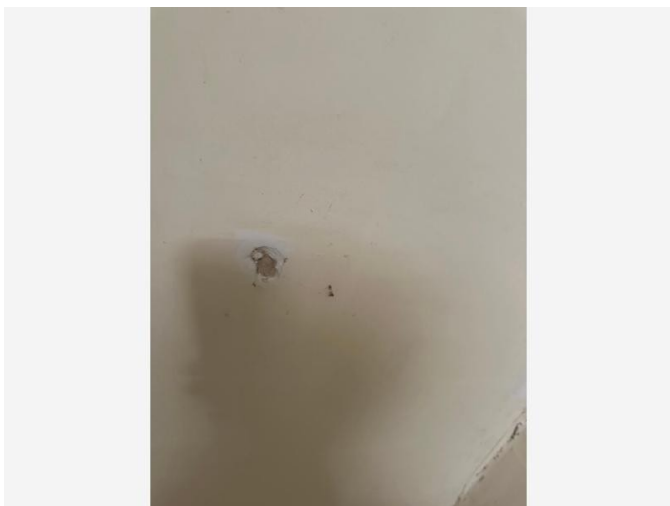
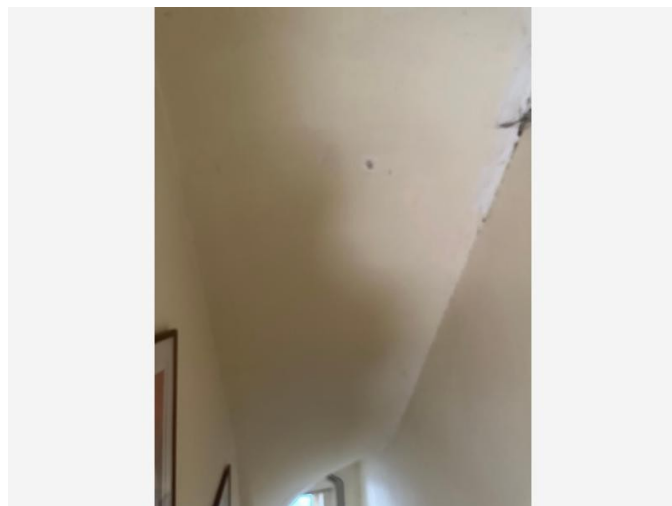
Geen asbest

| # | Type | Referentie | Resultaat |
|---|---|---|---|
| 5.1 | Mengmonster | 2 | Geen asbest |

| Beschrijving | Pleisterwerk plafond |
