# Asbestinventarisatie

Hoorndriesstraat 49, 9820 Merelbeke

Attestnummer : 20240703-000006.001

Uitgegeven op : 03.07.2024

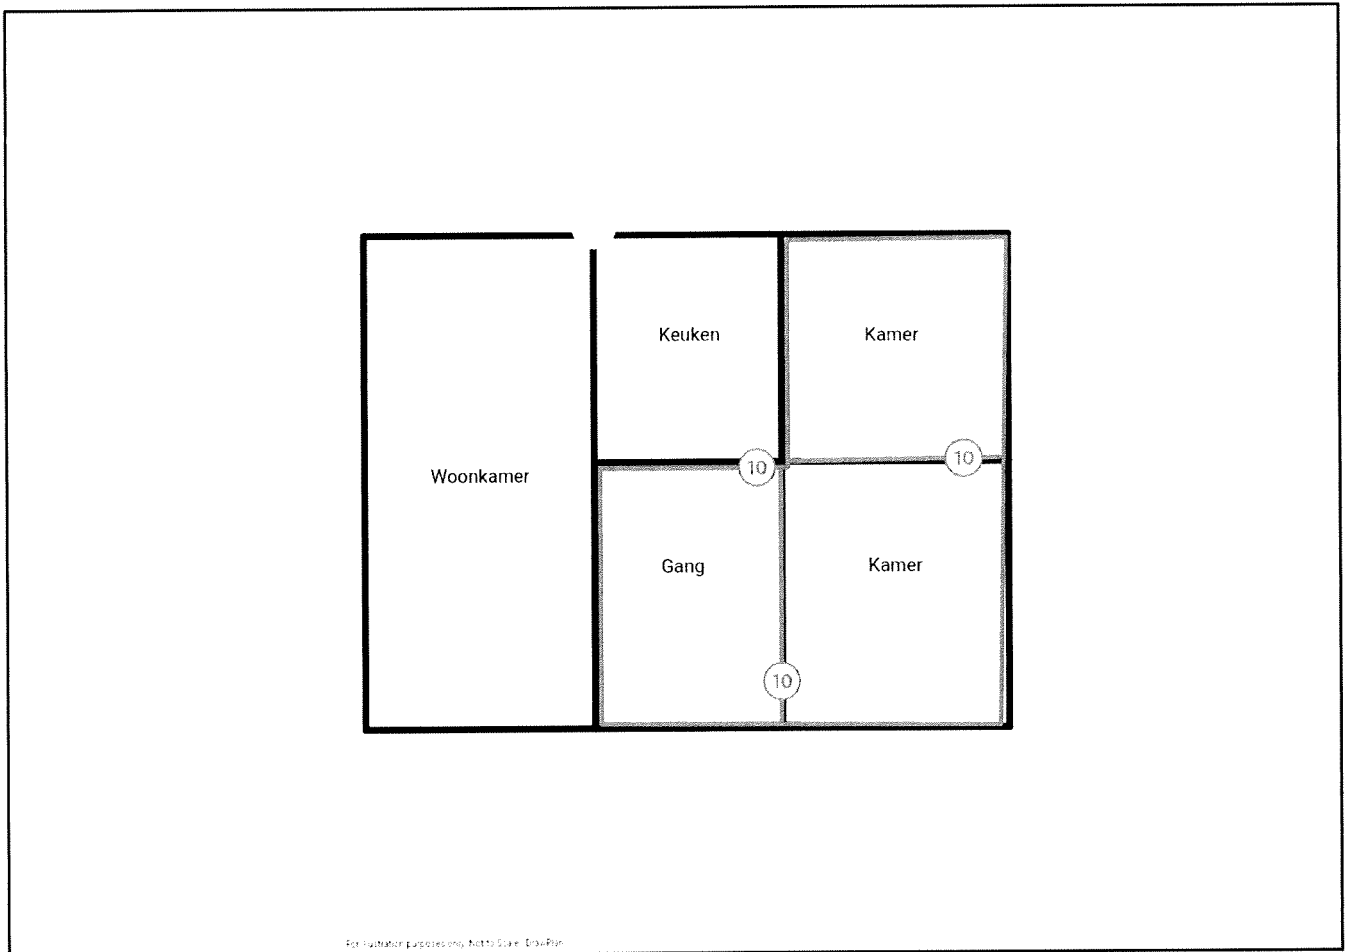
## Plan 1.2: grondplan

Beschrijving	Type	Actie
6. mastiek ramen woning	Asbestmateriaal	
7. bakeliet stopcontacten en schakelaars	Asbestmateriaal	
10. pleisterwerk muur	Geen asbest	-

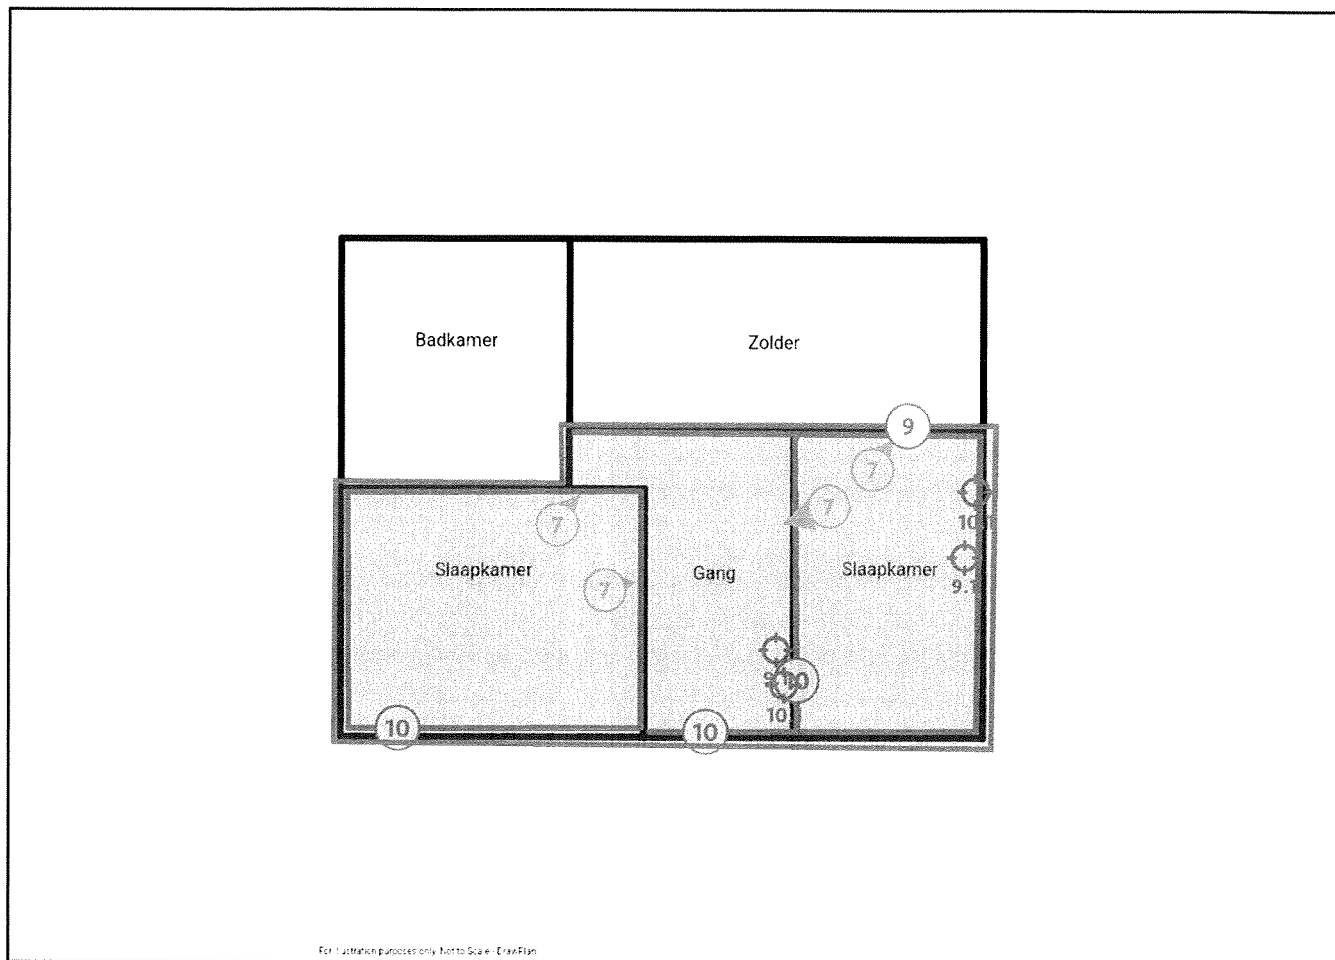
## Plan 1.3: eerste

Beschrijving	Type	Actie
7. bakeliet stopcontacten en schakelaars	Asbestmateriaal	vervangen
9. pleisterwerk plafond	Geen asbest	-
9.1 Code: 2	Mengmonster	-
10. pleisterwerk muur	Geen asbest	-
10.1 Code: 1	Mengmonster	-

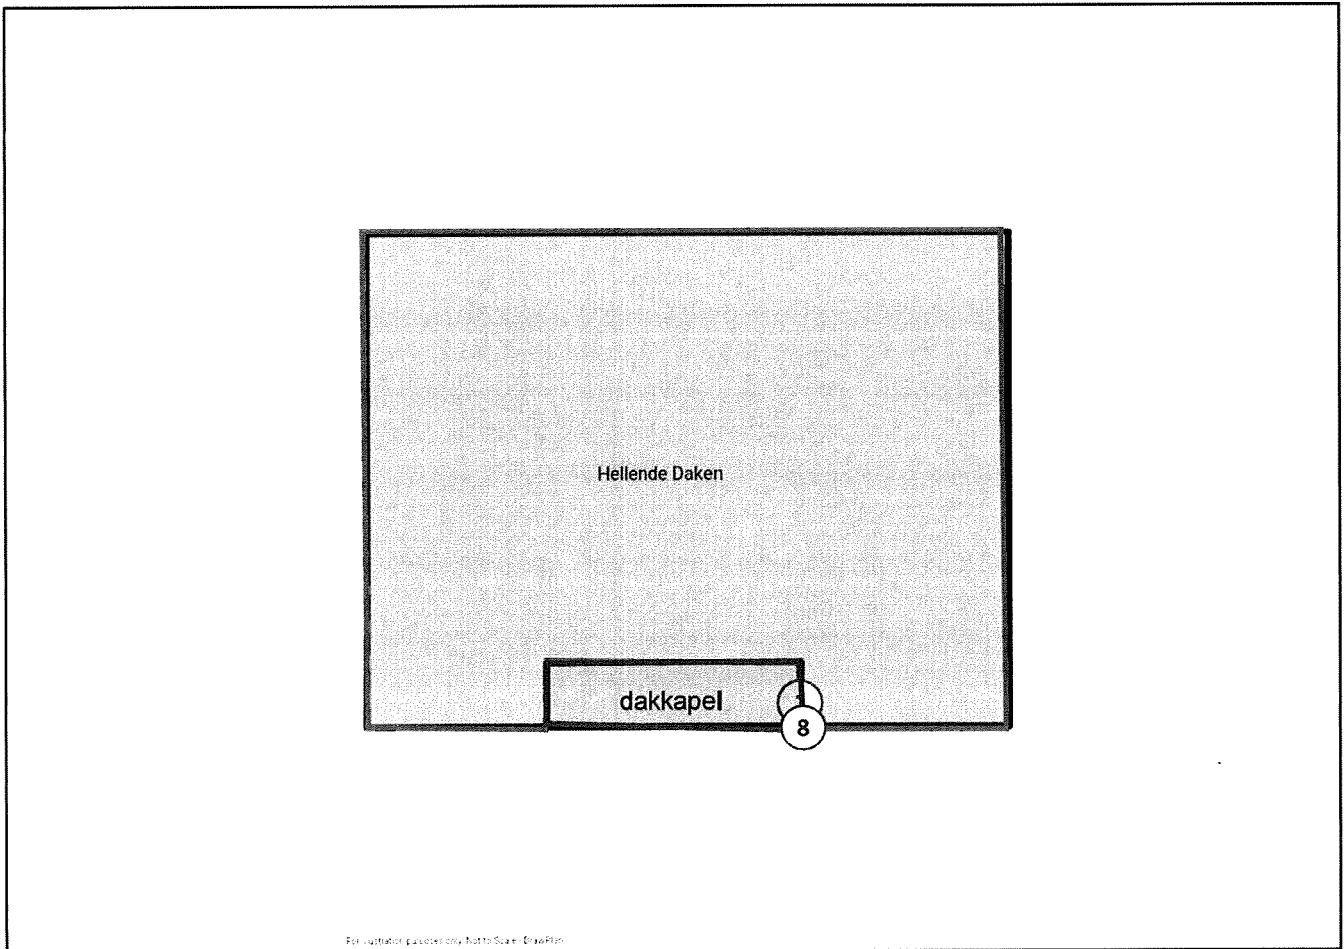
## Plan 1.4: dakenplan

Beschrijving	Type	Actie
1. asbestcement leien hellend dak	Asbestmateriaal	<b>Dringend verwijderen</b>
8. plat dak te hoog	Beperking	-

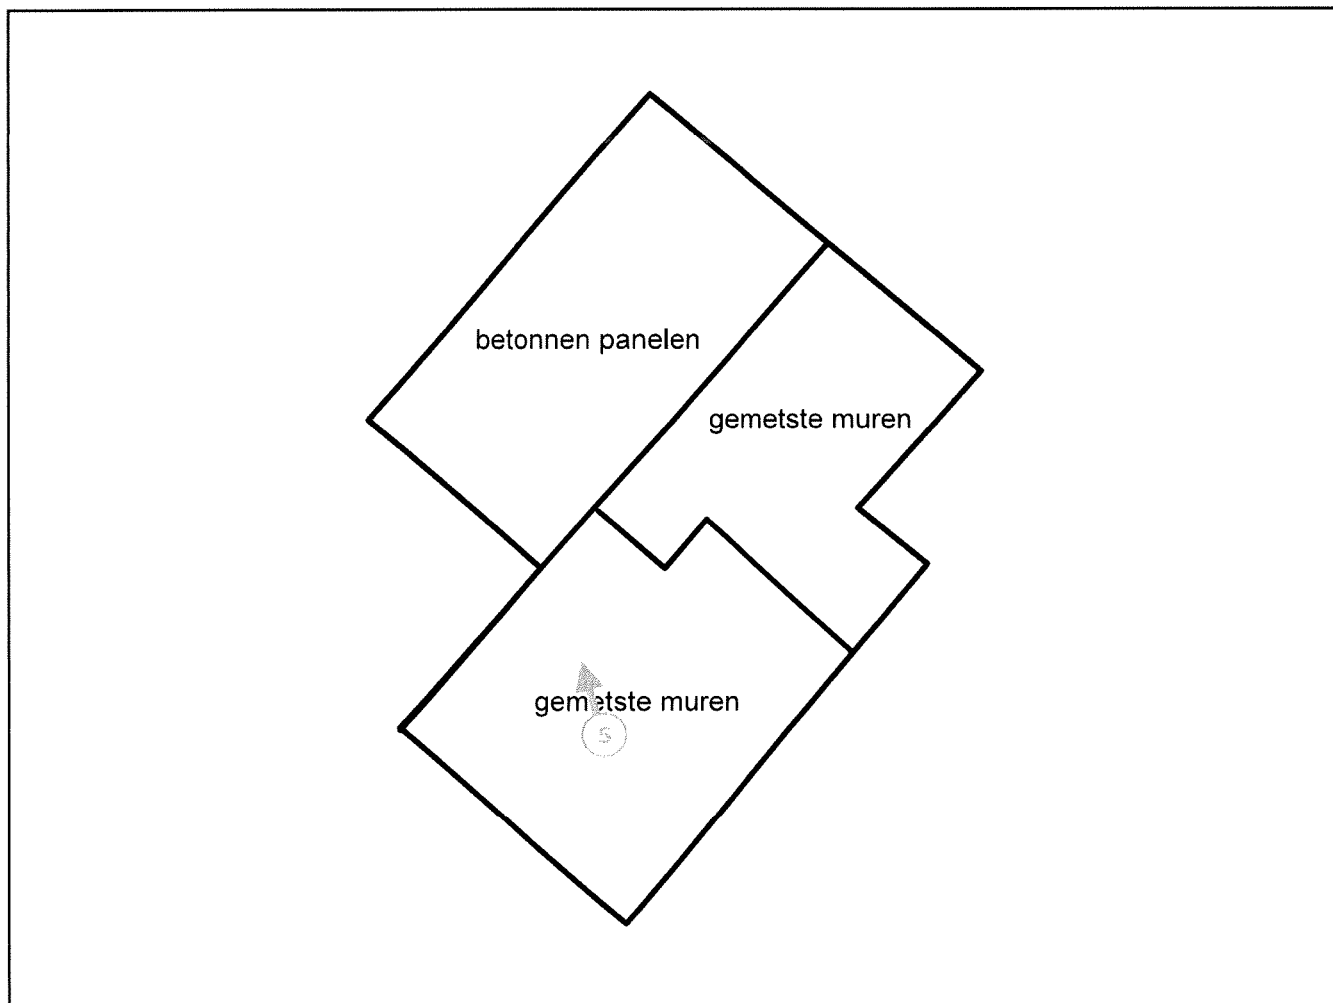
## Plan 2.1: grondplan

Beschrijving	Type	Actie
5. plaat muur (binnen)	Asbestmateriaal	<a href="#">Verwijderen</a>

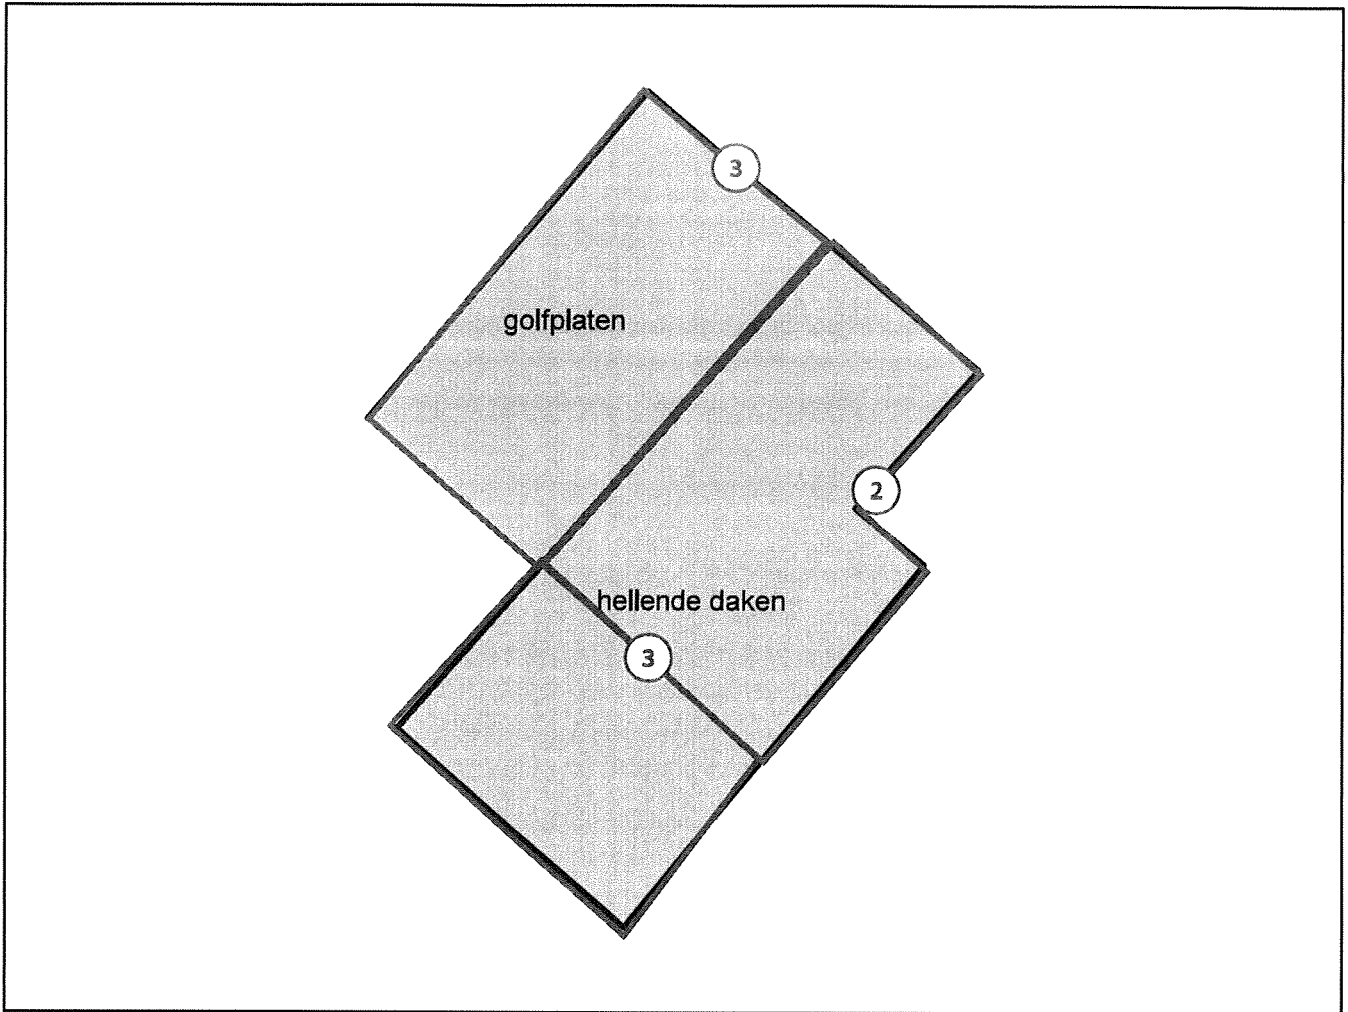
## Plan 2.2: dakenplan

Beschrijving	Type	Actie
2. asbestcement leien hellend dak	Asbestmateriaal	Dringend verwijderen
3. golfplaten stallingen	Asbestmateriaal	Dringend verwijderen

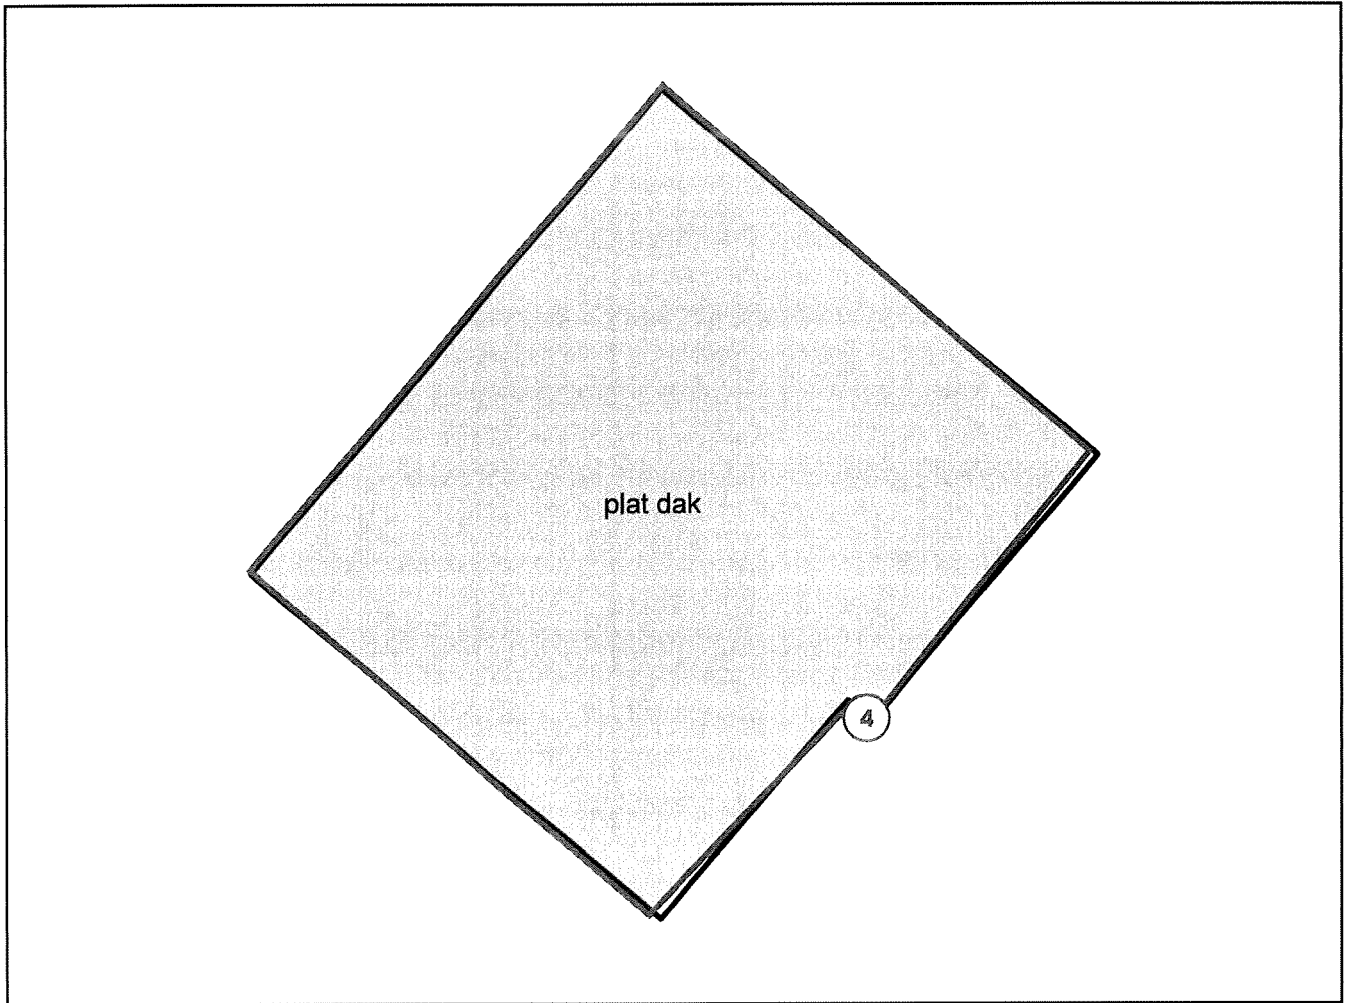
## Plan 3.2: dakenplan

Beschrijving	Type	Actie
4. golfplaten garage	Asbestmateriaal	<b>Dringend verwijderen</b>

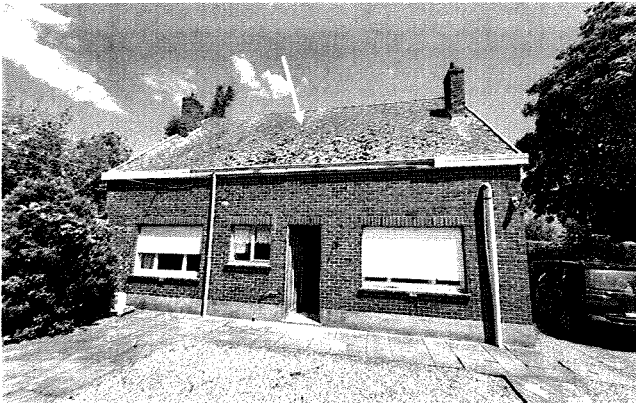
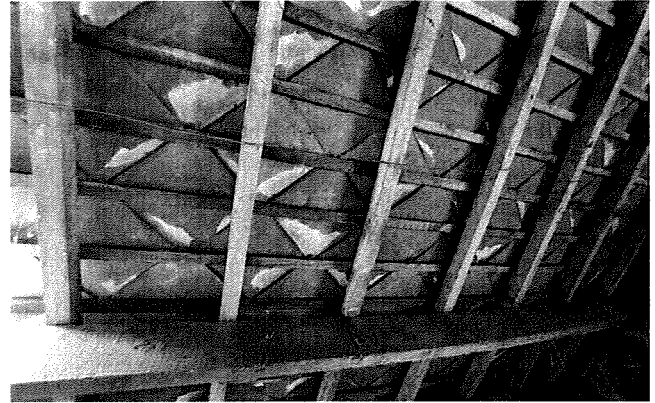
**Dringend verwijderen**

Hoog materiaalrisico en/of hoge kans op vezelvrijgave

Gebondenheid	Categorie 1: hechtgebonden in oorsprong
Asbestsoort (vezeltype)	Crocidoliet aanwezig
Asbestconcentratie	Laag (< 50%)
Afschermingsgraad van het gehele materiaal	Geheel of deels (ook) vrij aan binnenluchtstromen
Toestand van het materiaal	Matig beschadigd, matig verweerd

Beschrijving	asbestcement leien hellend dak
Omgeving	Grenst aan binnen- en buitenlucht
Primaire drager	Schuin dak
Asbestmateriaal	Dak- en gevelbekleding - Lei, shingle
Bindmiddel van asbestmateriaal	Cement
Gebondenheid op basis van bindmiddel	Hecht
Hoeveelheid (oppervlakte - aantal)	• 80,00 m <sup>2</sup> - 1 stuk
Totale oppervlakte	80,00 m <sup>2</sup>
Eenvoudig bereikbaar	Ja
Bevestigingswijze	• Geschroefd
Identificatiemethode	Vaststelling zonder monsternamen
Destructieve handeling voor identificatie	Nee

- Zorg voor een veilig beheer. Vermijd het beschadigen van het asbestmateriaal. Controleer de toestand jaarlijks op wijzigingen.
- Hemelwater dat afspoelt van asbestcement daken of gevels kan asbestdeeltjes bevatten. Gebruik het enkel voor gesloten circuits (bv. spoelen toiletten). Reinig na het vervangen van het dak of de gevel de dakgoten en regenwaterput of -ton om asbesthoudend sediment of slib te verwijderen

- Eenvoudige handelingen: mag via doe-het-zelf of door werknemer(s) met opleidingsattest eenvoudige handelingen  
Eenvoudige handelingen: mag via doe-het-zelf of door werknemer(s) met opleidingsattesteenvoudige handelingen. Verwijder de bevestigingen. Erna voorzichtig asbesthoudende leien 1 voor 1 en in hun geheel verwijderen. Niet gooien en geen storkokers gebruiken. De nodige PBMs (mondmasker ffp3, handschoenen, overschoenen en tyvec.) .

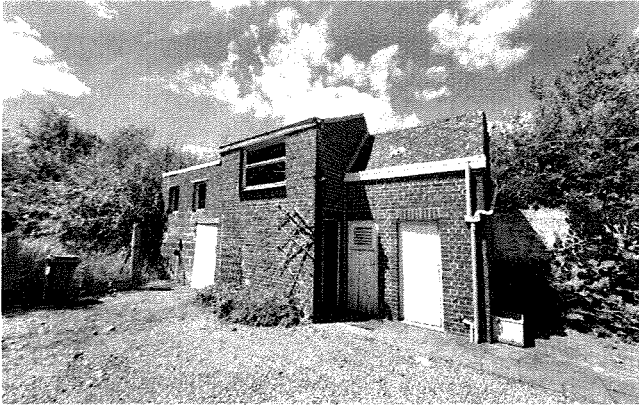
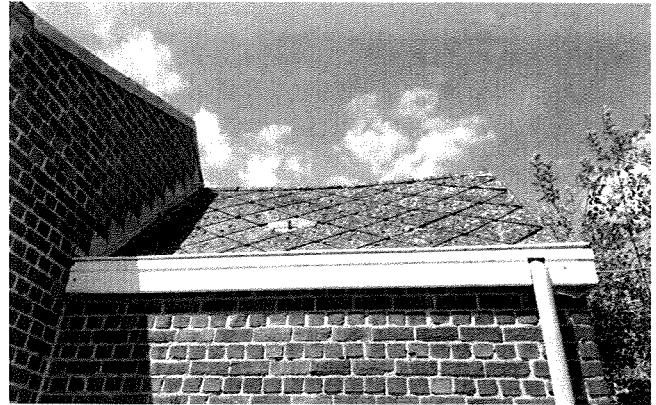
**Dringend verwijderen**

Hoog materiaalrisico en/of hoge kans op vezelvrijgave

Gebondenheid	Categorie 1: hechtgebonden in oorsprong
Asbestsoort (vezeltype)	Crocidoliet aanwezig
Asbestconcentratie	Laag (< 50%)
Afschermingsgraad van het gehele materiaal	Geheel of deels (ook) vrij aan binnenluchtstromen
Toestand van het materiaal	Matig beschadigd, matig verweerd

Beschrijving	asbestcement leien hellend dak
Omgeving	Grenst aan binnen- en buitenlucht
Primaire drager	Schuin dak
Asbestmateriaal	Dak- en gevelbekleding - Lei, shingle
Bindmiddel van asbestmateriaal	Cement
Gebondenheid op basis van bindmiddel	Hecht
Hoeveelheid (oppervlakte - aantal)	• 30,00 m <sup>2</sup> - 1 stuk
Totale oppervlakte	30,00 m <sup>2</sup>
Eenvoudig bereikbaar	Ja
Bevestigingswijze	• Geschroefd
Identificatiemethode	Vaststelling zonder monstername
Destructieve handeling voor identificatie	Nee

- Zorg voor een veilig beheer. Vermijd het beschadigen van het asbestmateriaal. Controleer de toestand jaarlijks op wijzigingen.
- Hemelwater dat afspoelt van asbestcement daken of gevels kan asbestdeeltjes bevatten. Gebruik het enkel voor gesloten circuits (bv. spoelen toiletten). Reinig na het vervangen van het dak of de gevel de dakgoten en regenwaterput of -ton om asbesthoudend sediment of slib te verwijderen

- Eenvoudige handelingen: mag via doe-het-zelf of door werknemer(s) met opleidingsattest eenvoudige handelingen  
Eenvoudige handelingen: mag via doe-het-zelf of door werknemer(s) met opleidingsattesteenvoudige handelingen. Verwijder de bevestigingen. Erna voorzichtig asbesthoudende leien 1 voor 1 en in hun geheel verwijderen. Niet gooien en geen storkokers gebruiken. De nodige PBMs (mondmasker ffp3, handschoenen, overschoenen en tyvec.) .

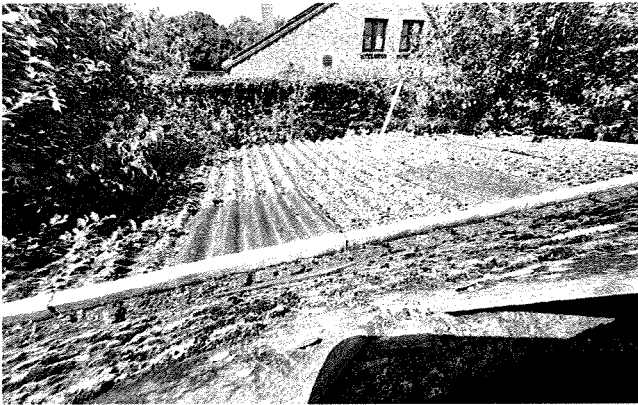
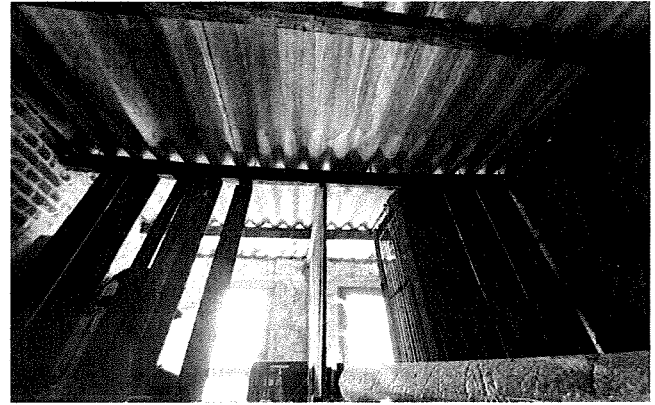
**Dringend verwijderen**

Hoog materiaalisico en/of hoge kans op vezelvrijgave

Gebondenheid	Categorie 1: hechtgebonden in oorsprong
Asbestsoort (vezeltype)	Crocidoliet aanwezig
Asbestconcentratie	Laag (< 50%)
Afschermingsgraad van het gehele materiaal	Geheel of deels (ook) vrij aan de binnenlucht
Toestand van het materiaal	Matig beschadigd, matig verweerd

Beschrijving	golfplaten stallingen
Omgeving	Grenst aan binnen- en buitenlucht
Primaire drager	Schuin dak
Asbestmateriaal	Dak- en gevelbekleding - Golfplaat
Bindmiddel van asbestmateriaal	Cement
Gebondenheid op basis van bindmiddel	Hecht
Hoeveelheid (oppervlakte - aantal)	• 50,00 m <sup>2</sup> - 1 stuk
Totale oppervlakte	50,00 m <sup>2</sup>
Eenvoudig bereikbaar	Ja
Bevestigingswijze	• Geschroefd
Identificatiemethode	Vaststelling zonder monstername
Destructieve handeling voor identificatie	Nee

- Zorg voor een veilig beheer. Vermijd het beschadigen van het asbestmateriaal. Controleer de toestand jaarlijks op wijzigingen.
- Hemelwater dat afspoelt van asbestcement daken of gevels kan asbestdeeltjes bevatten. Gebruik het enkel voor gesloten circuits (bv. spoelen toiletten). Reinig na het vervangen van het dak of de gevel de dakgoten en regenwaterput of -ton om asbesthoudend sediment of slib te verwijderen

- Eenvoudige handelingen: mag via doe-het-zelf of door werknemer(s) met opleidingsattest eenvoudige handelingen  
Eenvoudige handelingen: mag via doe-het-zelf of door werknemer(s) met opleidingsattesteenvoudige handelingen. Verwijder de bevestigingen. Erna voorzichtig asbesthoudende golfplaten 1 voor 1 en in hun geheel verwijderen. Niet gooien en geen stortkokers gebruiken. De nodige PBMs (mondmasker ffp3, handschoenen, overschoenen en tyvec.).

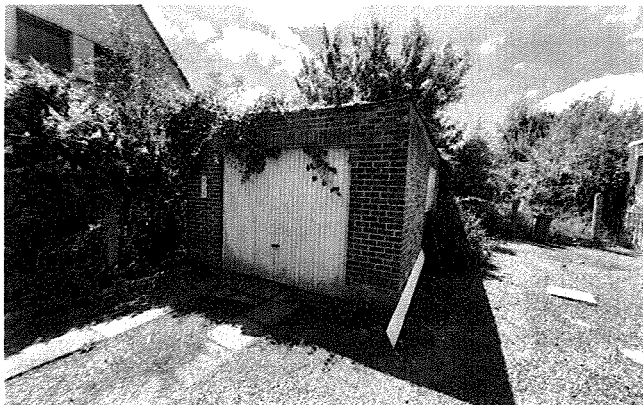
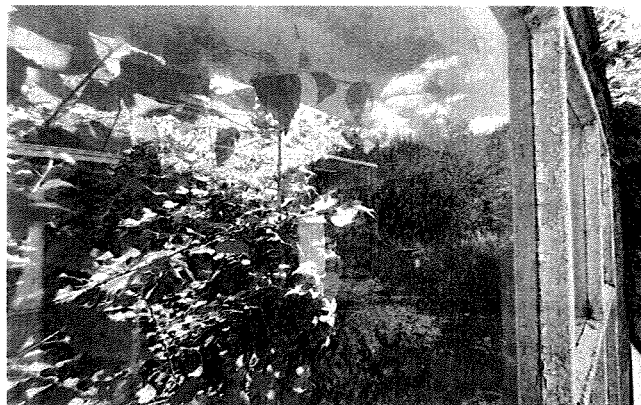
**Dringend verwijderen**

Hoog materiaalrisico en/of hoge kans op vezelvrijgave

Gebondenheid	Categorie 1: hechtgebonden in oorsprong
Asbestsoort (vezeltype)	Crocidoliet aanwezig
Asbestconcentratie	Laag (< 50%)
Afschermingsgraad van het gehele materiaal	Geheel of deels (ook) vrij aan de binnenlucht
Toestand van het materiaal	Matig beschadigd, matig verweerd

Beschrijving	golfplaten garage
Omgeving	Grenst aan binnen- en buitenlucht
Primaire drager	Schuin dak
Asbestmateriaal	Dak- en gevelbekleding - Golfplaat
Bindmiddel van asbestmateriaal	Cement
Gebondenheid op basis van bindmiddel	Hecht
Hoeveelheid (oppervlakte - aantal)	• 30,00 m <sup>2</sup> - 1 stuk
Totale oppervlakte	30,00 m <sup>2</sup>
Eenvoudig bereikbaar	Ja
Bevestigingswijze	• Geschroefd
Identificatiemethode	Vaststelling zonder monsternamen
Destructieve handeling voor identificatie	Nee

- Zorg voor een veilig beheer. Vermijd het beschadigen van het asbestmateriaal. Controleer de toestand jaarlijks op wijzigingen.
- Hemelwater dat afspoelt van asbestcement daken of gevels kan asbestdeeltjes bevatten. Gebruik het enkel voor gesloten circuits (bv. spoelen toiletten). Reinig na het vervangen van het dak of de gevel de dakgoten en regenwaterput of -ton om asbesthoudend sediment of slib te verwijderen

- Eenvoudige handelingen: mag via doe-het-zelf of door werknemer(s) met opleidingsattest eenvoudige handelingen  
Eenvoudige handelingen: mag via doe-het-zelf of door werknemer(s) met opleidingsattesteenvoudige handelingen. Verwijder de bevestigingen. Erna voorzichtig asbesthoudende golfplaten 1 voor 1 en in hun geheel verwijderen. Niet gooien en geen stortkokers gebruiken. De nodige PBMs (mondmasker ffp3, handschoenen, overschoenen en tyvec.).

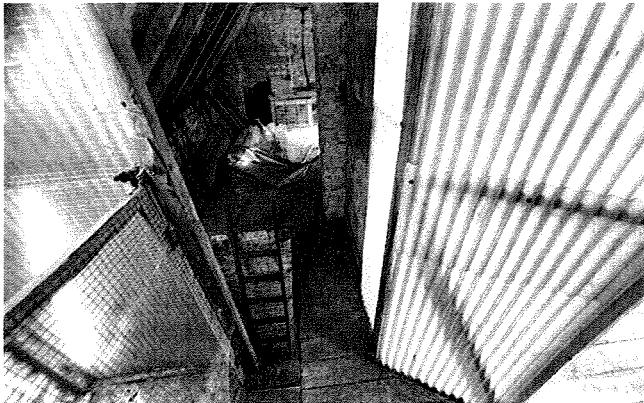
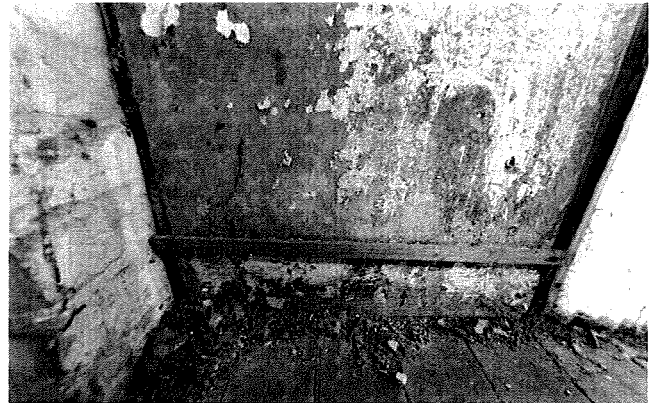
**Verwijderen**

Verhoogd materiaalrisico en/of verhoogde kans op vezelvrijgave

Gebondenheid	Categorie 1: hechtgebonden in oorsprong
Asbestsoort (vezeltype)	Crocidoliet aanwezig
Asbestconcentratie	Laag (< 50%)
Afschermingsgraad van het gehele materiaal	Geheel of deels (ook) vrij aan binnenluchtstromen
Toestand van het materiaal	Licht beschadigd, licht verweerd. Intact materiaal type Pical – asbestboard of categorie III 'gebondenheid'

Beschrijving	plaat muur (binnen)
Omgeving	Binnen
Primaire drager	Binnenwand
Asbestmateriaal	Plaat, paneel, tablet - Type Menuiserite
Bindmiddel van asbestmateriaal	Cement
Gebondenheid op basis van bindmiddel	Hecht
Hoeveelheid (oppervlakte - dikte - aantal)	• 20,00 m <sup>2</sup> - 0,30 cm - 1 stuk
Totaal volume	0,06 m <sup>3</sup>
Eenvoudig bereikbaar	Ja
Bevestigingswijze	• Genageld, geniet
Identificatiemethode	Vaststelling zonder monstername
Destructieve handeling voor identificatie	Nee

- Zorg voor een veilig beheer. Vermijd het beschadigen van het asbestmateriaal. Controleer de toestand jaarlijks op wijzigingen.

- Eenvoudige handelingen: mag via doe-het-zelf of door werknemer(s) met opleidingsattest eenvoudige handelingen  
Eenvoudige handelingen: mag via doe-het-zelf of door werknemer(s) met opleidingsattesteenvoudige handelingen. Verwijder de bevestigingen. Erna voorzichtig asbesthoudende platen 1 voor 1 en in hun geheel verwijderen. Niet gooien en geen stortkokers gebruiken. De nodige PBMs (mondmasker ffp3, handschoenen, overschoenen en tyvec.) .

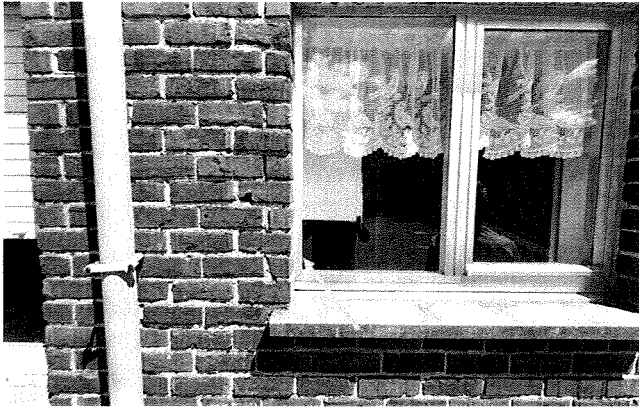
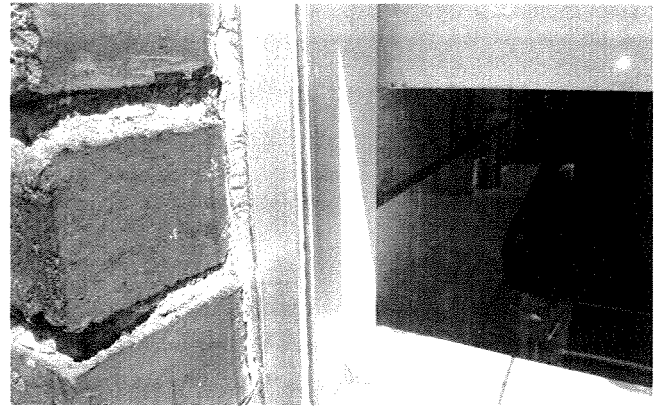
Verwijdering

Eindbeoordeling materiaalrisico                      Laag materiaalrisico en/of verlaagde kans op vezelvrijgave

Gebondenheid	Categorie 1: hechtgebonden in oorsprong
Asbestsoort (vezeltype)	Amfibool aanwezig, uitgezonderd crocidoliet
Asbestconcentratie	Laag (< 50%)
Afschermingsgraad van het gehele materiaal	Geheel of deels vrij aan de buitenlucht
Toestand van het materiaal	Licht beschadigd, licht verweerd. Intact materiaal type Pical – asbestboard of categorie III 'gebondenheid'

Beschrijving	mastiek ramen woning
Omgeving	Buiten
Primaire drager	Wandopening verticaal (raam, deur, ...)
Asbestmateriaal	In-situ afwerkingslagen - Pasta, stopverf, voegsel, stopsel, vulsel, mastiek, kitten, ...
Bindmiddel van asbestmateriaal	Kitten, mastiek, pasta
Gebondenheid op basis van bindmiddel	Hecht
Hoeveelheid (gewicht - aantal)	<ul style="list-style-type: none"><li>• 20,00 kg - 1 stuk</li></ul>
Totaal gewicht	20,00 kg
Eenvoudig bereikbaar	Ja
Bevestigingswijze	<ul style="list-style-type: none"><li>• Verlijmd, ingegoten, versmeerd</li></ul>
Identificatiemethode	Vaststelling zonder monstername
Destructieve handeling voor identificatie	Nee

- Zorg voor een veilig beheer. Vermijd het beschadigen van het asbestmateriaal. Controleer de toestand jaarlijks op wijzigingen.

- Eenvoudige handelingen: enkel door erkend asbestverwijderaar  
Aan de ramen en/of deuren werd asbesthoudend mastiek vastgesteld. Het materiaal kan zelf verwijderd worden of door werknemers met opleidingsattest eenvoudige handelingen. Draag bij het uitvoeren van de werken steeds een volledige lichaamsbescherming (luchtdicht) en volgelaatsmasker met minimum een filter van het type P3. Het geniet onze voorkeur dat deze materialen verwijderd worden door een erkend asbestverwijderaar

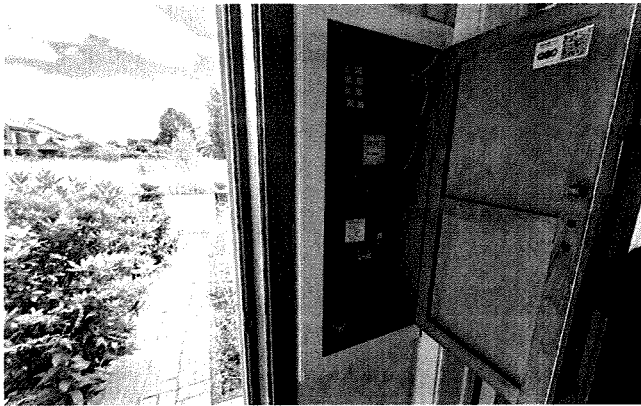
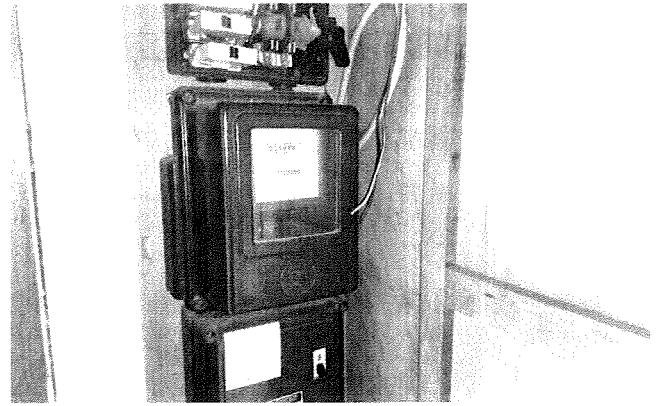
Eindbeoordeling materiaalrisico                      Laag materiaalrisico en/of verlaagde kans op vezelvrijgave

Toestand van het materiaal                              Onbeschadigd, niet verweerd

Beschrijving	bakeliet stopcontacten en schakelaars
Omgeving	Binnen
Primaire drager	Communicatie en elektrische infrastructuur en uitrusting
Asbestmateriaal	Plaat, paneel, tablet - Type Bakeliet
Bindmiddel van asbestmateriaal	Kunststof of -hars
Gebondenheid op basis van bindmiddel	Hecht
Hoeveelheid (oppervlakte - dikte - aantal)	• 1,00 m <sup>2</sup> - 1,00 cm - 1 stuk
Totaal volume	0,01 m <sup>3</sup>
Eenvoudig bereikbaar	Ja
Bevestigingswijze	• Geschroefd
Identificatiemethode	Vaststelling zonder monstername
Destructieve handeling voor identificatie	Nee

- Zorg voor een veilig beheer. Vermijd het beschadigen van het asbestmateriaal. Controleer de toestand jaarlijks op wijzigingen.

- Eenvoudige handelingen: mag via doe-het-zelf of door werknemer(s) met opleidingsattest eenvoudige handelingen  
Bakelietelementen met laag percentage asbest die niet beschadigd zijn.

De elektriciteitsmaatschappij dient teller te komen omwisselen met een niet-asbestverdachte teller

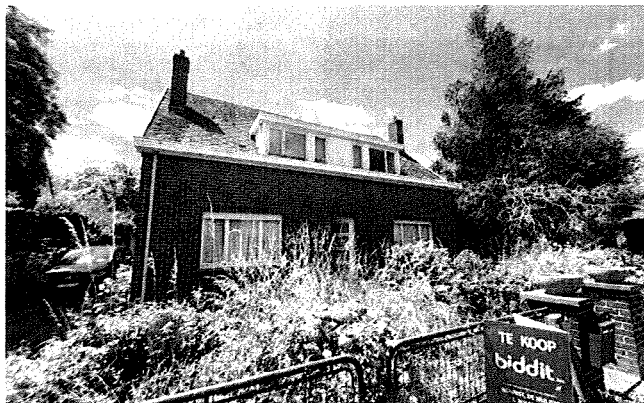
*Situeringafbeelding*

**Reden:** Het te onderzoeken materiaal situeert zich hoger dan 3,50 m te rekenen vanaf een veilige ondergrond

**Uitleg van de asbestdeskundige:** Het dak is te hoog om veilig te onderzoeken, dit val buiten de onderzoeksmogelijkheden van dit inspectie protocol.

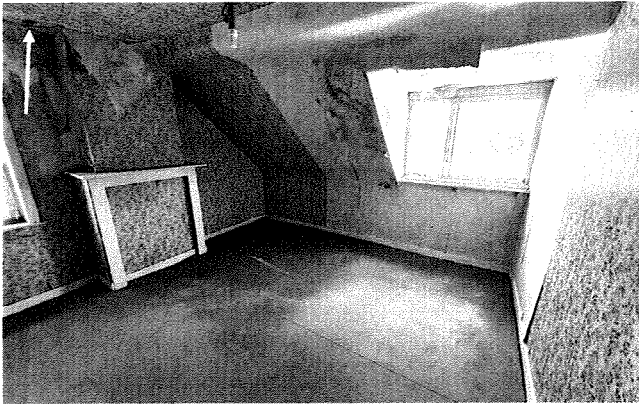
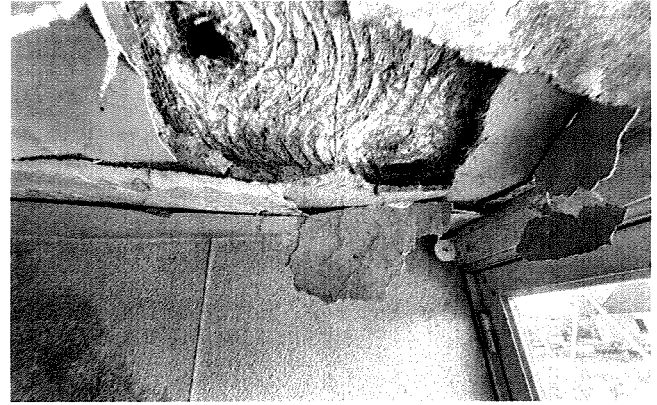
## Fiche 9: pleisterwerk plafond

Geen asbest

#	Type	Referentie	Resultaat
9.1	Mengmonster	2	Geen asbest

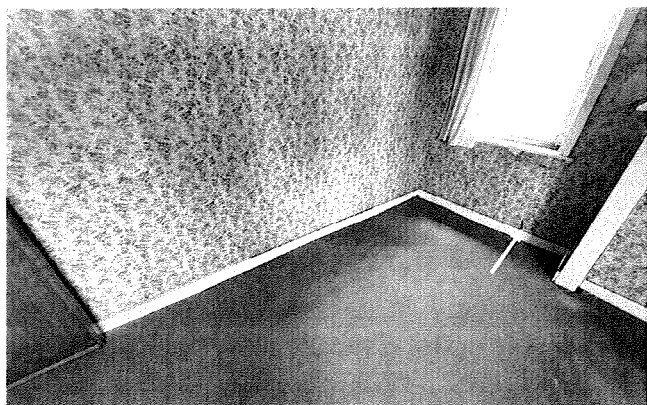
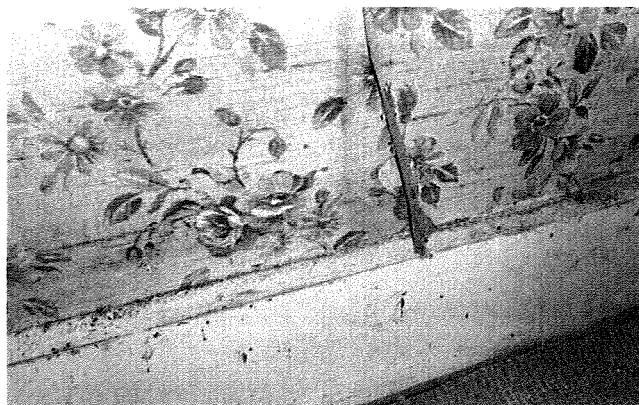
## Fiche 10: pleisterwerk muur

Geen asbest

#	Type	Referentie	Resultaat
10.1	Mengmonster	1	Geen asbest
