Asbestinventarisatetest

Perzikenhof 6, 9820 Merelbeke

Attestnummer : 20240618-000595.000

Uitgegeven op : 18.06.2024

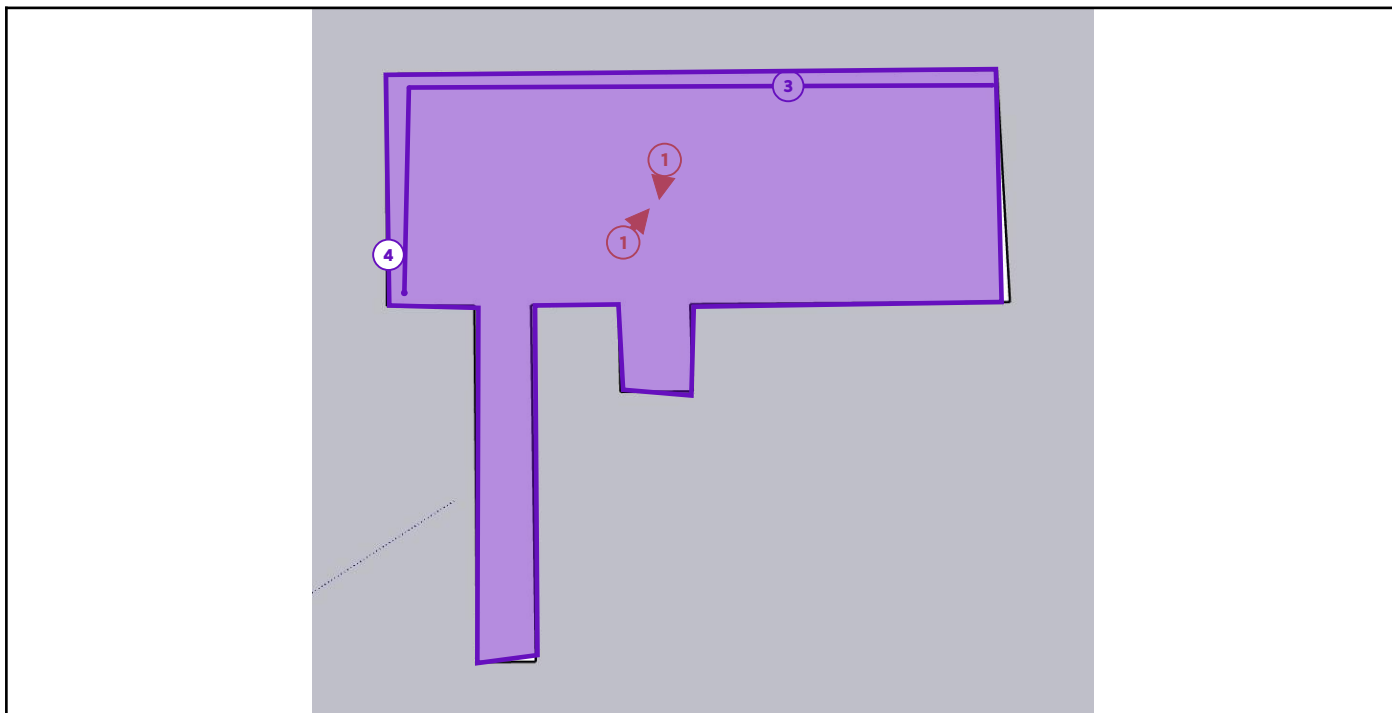
Plan 1.3: Woning plan - 1ste Verdiep

Beschrijving	Type	Actie
1. Cementbuis zolder	Asbestmateriaal	Verwijderen
3. Zachte mousse rond leidingen	Advies	-
4. Zolder is afgewerkt met platen	Advies	-

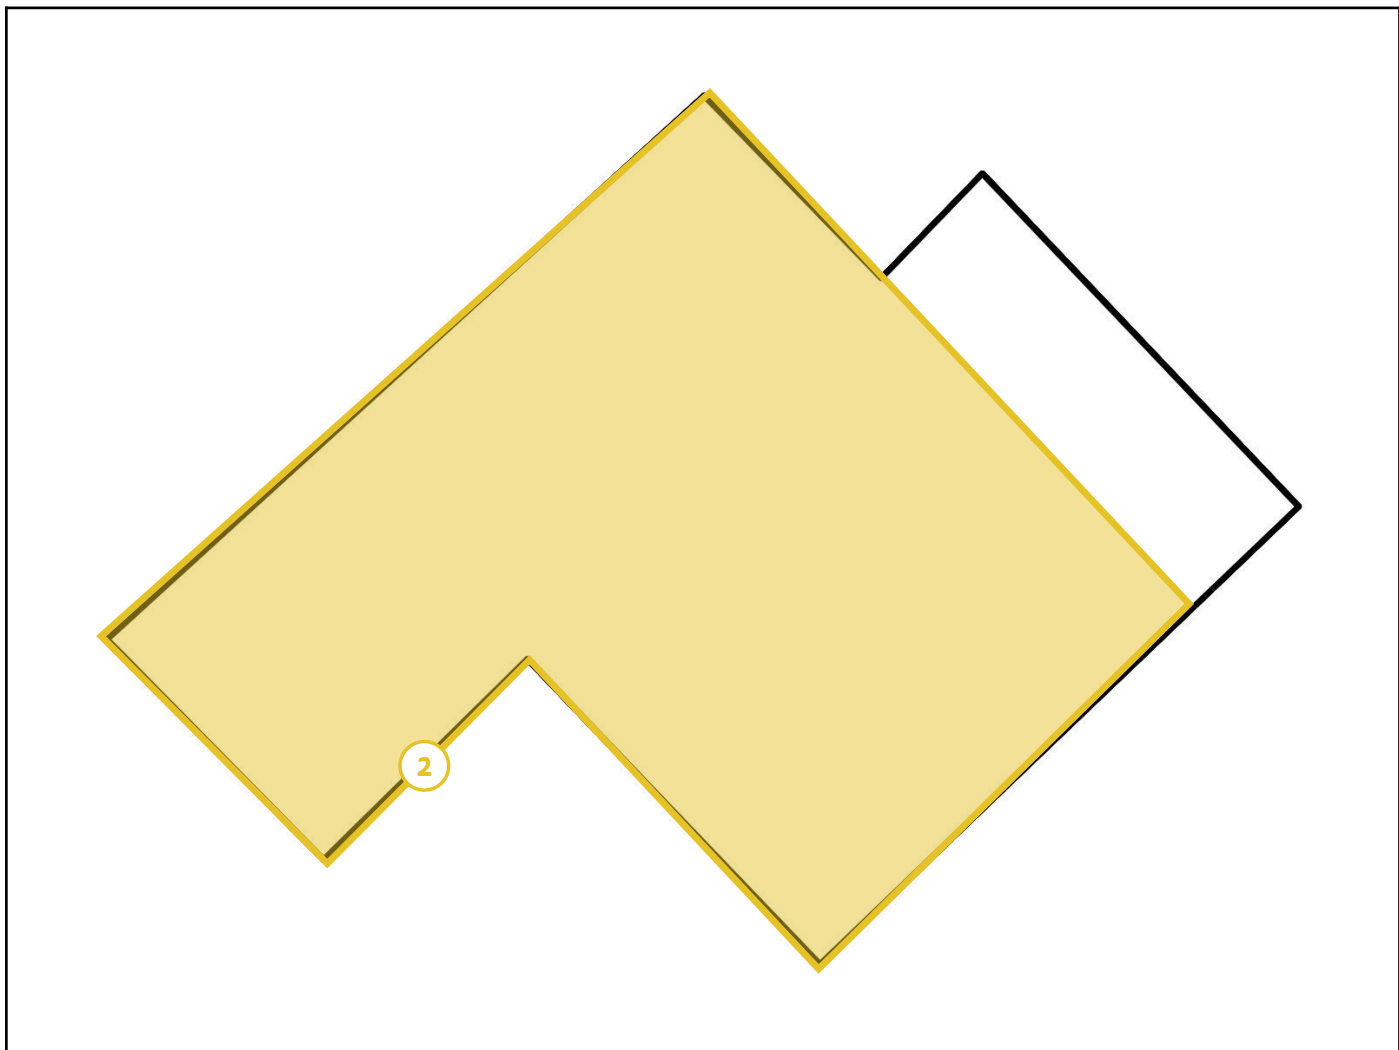
Plan 1.6: Woning plan - dak

Beschrijving	Type	Actie
2. Onderdak woning	Asbestmateriaal	Zorgvuldig beheren

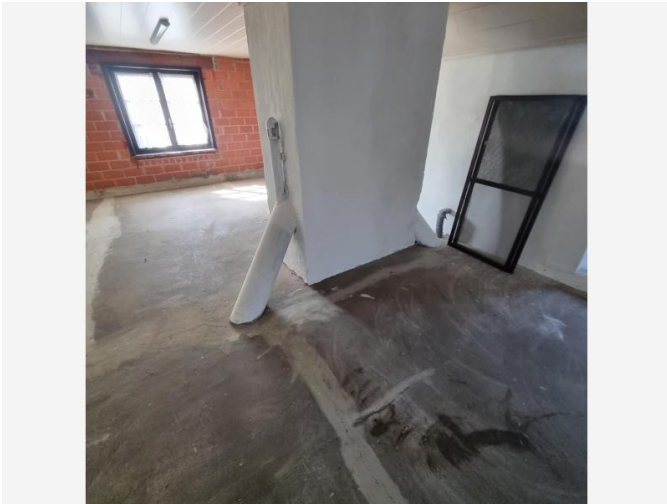
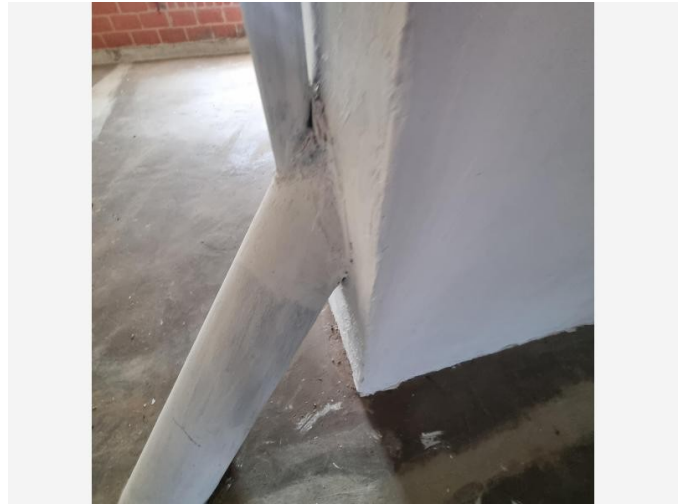
Het asbestmateriaal valt onder de mijlpaal van 2034.

Verwijderen

Eindbeoordeling materiaalrisico	Laag materiaalrisico en/of verlaagde kans op vezelvrijgave
---------------------------------	--

Gebondenheid	Categorie 1: hechtgebonden in oorsprong
Asbestsoort (vezeltype)	Crocidoliet aanwezig
Asbestconcentratie	Laag (< 50%)
Afschermingsgraad van het gehele materiaal	Geheel of deels (ook) vrij aan binnenluchtstromen
Toestand van het materiaal	Onbeschadigd, niet verweerd

Beschrijving	Cementbuis zolder
Omgeving	Grenst aan binnen- en buitenlucht
Primaire drager	Schuin dak
Asbestmateriaal	Rookgaskanaal
Bindmiddel van asbestmateriaal	Cement
Gebondenheid op basis van bindmiddel	Hecht
Hoeveelheid (lengte - omtrek - dikte - aantal)	<ul style="list-style-type: none">• 2,00 m - 25,00 cm - 1,00 cm - 2 stuks
Totaal volume	0,01 m ³
Eenvoudig bereikbaar	Nee <ul style="list-style-type: none">• Het asbestmateriaal is bedekt (uitgezonderd laag verf, coating, behang, kunststof, textiel) en het wegnemen van het bedekkende materiaal kan niet zonder het bedekkende materiaal te beschadigen.
Bevestigingswijze	<ul style="list-style-type: none">• Verlijmd, ingegoten, versmeerd
Identificatiemethode	Vaststelling zonder monsternamen
Destructieve handeling voor identificatie	Nee
Opmerking	Er zijn twee buizen aanwezig op de zolder. Er is maar één openhaard aanwezig, waarschijnlijk nog één afkomstig van afvoer verwarmingsinstallatie in de kelder. Maar dit is vermoedelijk.

- Zorg voor een veilig beheer en verwijder dit asbestmateriaal wanneer het bij werken eenvoudig bereikbaar wordt. Controleer de toestand jaarlijks op wijzigingen.

- Eenvoudige handelingen: mag via doe-het-zelf of door werknemer(s) met opleidingsattest eenvoudige handelingen
Er zal eerst een deel van de schoorsteen afgebroken moeten worden vooraleer de volledige buizen verwijderd kunnen worden.

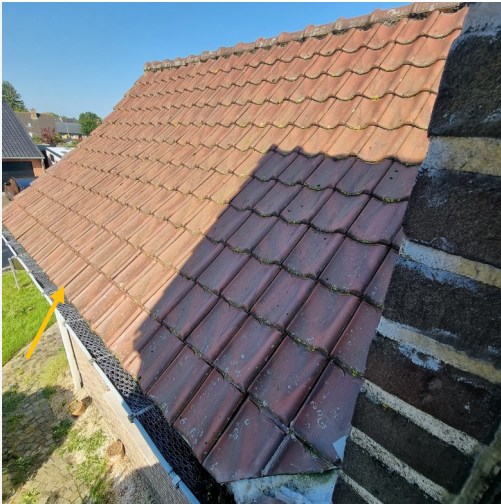
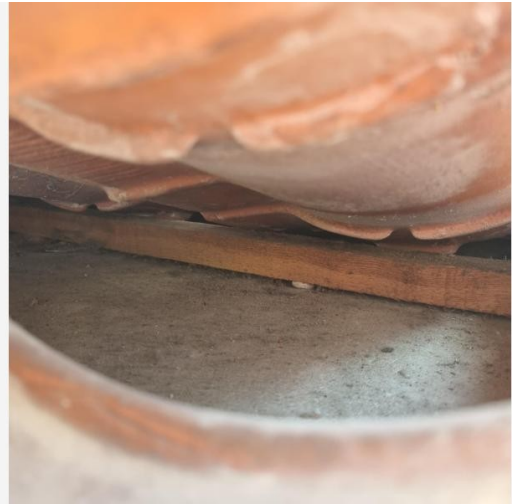
Het asbestmateriaal valt onder de mijlpaal van 2040.

Zorgvuldig beheren

Eindbeoordeling materiaalrisico	Zeer laag materiaalrisico en/of zeer lage kans op vezelvrijgave
---------------------------------	---

Gebondenheid	Categorie 1: hechtgebonden in oorsprong
Asbestsoort (vezeltype)	Crocidoliet aanwezig
Asbestconcentratie	Laag (< 50%)
Afschermingsgraad van het gehele materiaal	Stootvaste afscherming of omkasting
Toestand van het materiaal	Onbeschadigd, niet verweerd

Beschrijving	Onderdak woning
Omgeving	Grenst aan binnen- en buitenlucht
Primaire drager	Schuin dak
Asbestmateriaal	Plaat, paneel, tablet - Type Menuiserite
Bindmiddel van asbestmateriaal	Cement
Gebondenheid op basis van bindmiddel	Hecht
Hoeveelheid (oppervlakte - dikte - aantal)	<ul style="list-style-type: none">• 130,00 m² - 0,30 cm - 1 stuk
Totaal volume	0,39 m ³
Eenvoudig bereikbaar	Nee <ul style="list-style-type: none">• Het asbestmateriaal is bedekt (uitgezonderd laag verf, coating, behang, kunststof, textiel) en het wegnemen van het bedekkende materiaal kan niet zonder het bedekkende materiaal te beschadigen.
Bevestigingswijze	<ul style="list-style-type: none">• Verlijmd, ingegoten, versmeerd
Identificatiemethode	Vaststelling zonder monstername
Destructieve handeling voor identificatie	Nee

- Zorg voor een veilig beheer en verwijder dit asbestmateriaal wanneer het bij werken eenvoudig bereikbaar wordt. Controleer de toestand jaarlijks op wijzigingen.

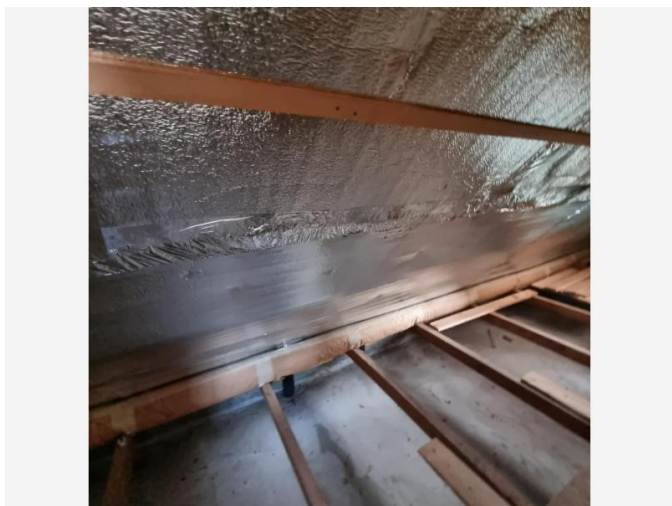
Er is zachte mousse rond de leidingen, niet asbestverdacht.

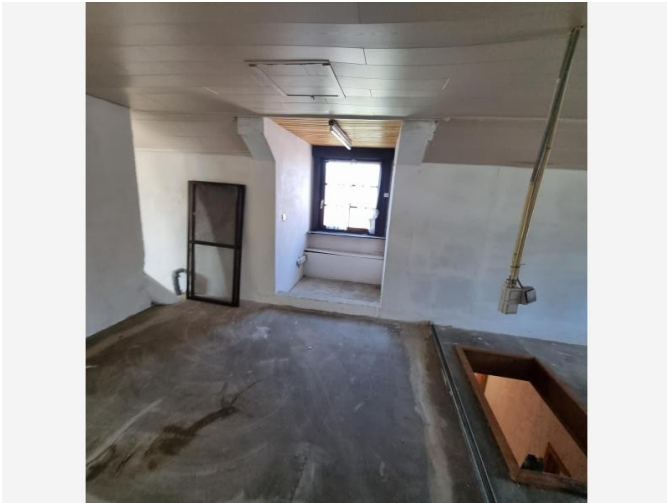
Fiche 4: Zolder is afgewerkt met platen

De zolder is afgewerkt met houten platen.

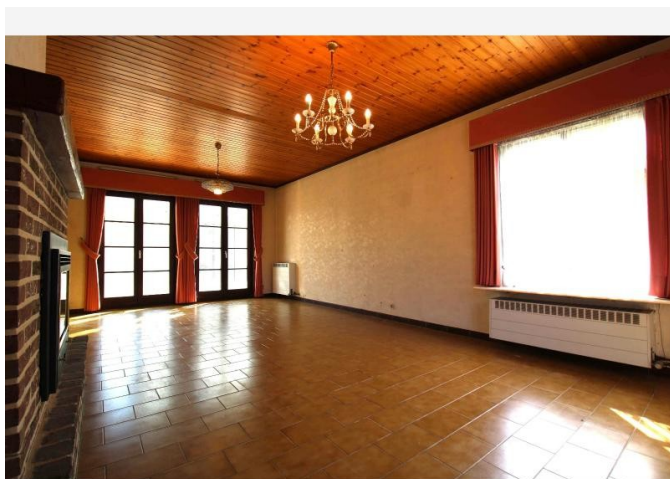
Het is niet zichtbaar of hier nog pleisterwerk aanwezig is onder het materiaal, dit is destructief onderzoek en niet noodzakelijk voor dit attest. Bij het constateren van oud pleisterwerk bij afname van het materiaal moet er eerst stalen genomen worden.

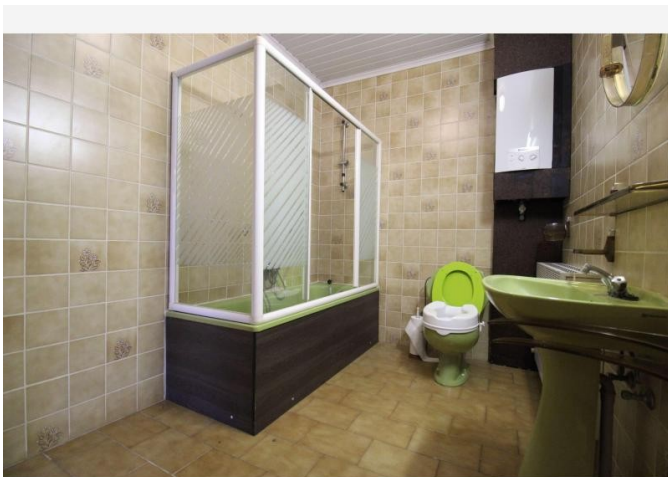
De tegels konden niet verder onderzocht worden naar verlijming van de tegel. Dit behoort tot destructief onderzoek en dit is niet noodzakelijk voor dit attest. Bij het verwijderen van de tegels moet er aandacht worden gegeven dat er mogelijk asbestverdacht lijm werd gebruikt voor de bevestiging.

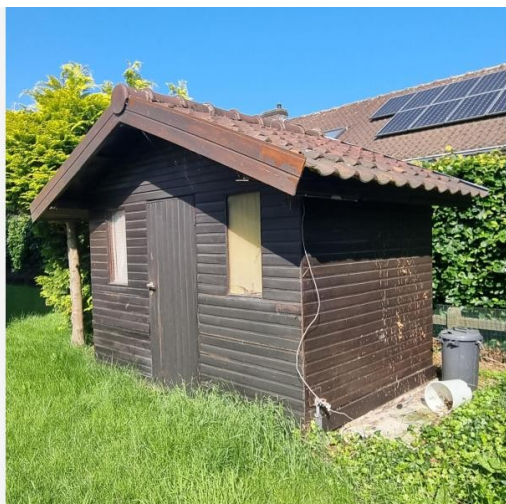
Metalen dakbedekking tuinhuis

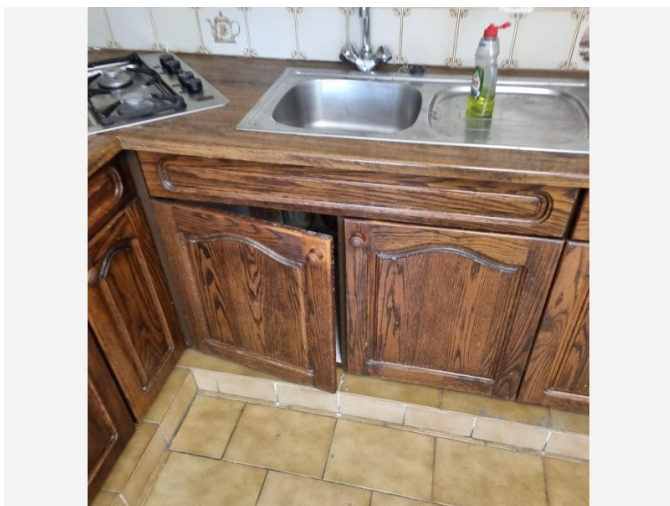
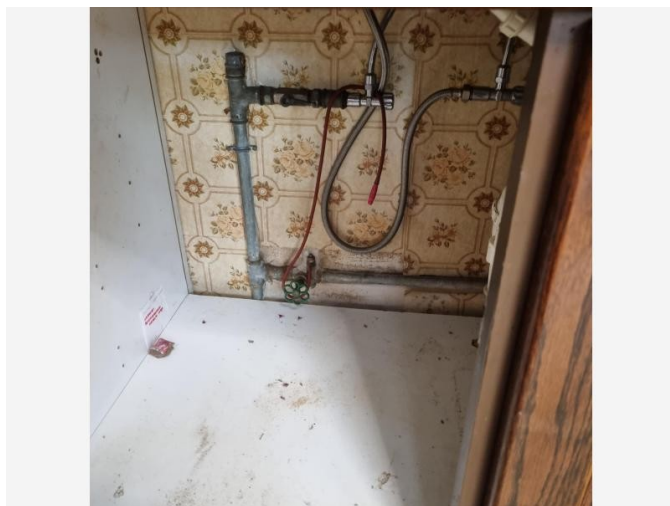
Geen asbest

#	Type	Referentie	Resultaat
8.1	Mengmonster	MM01	Geen asbest

Beschrijving	Pleisterwerk Muur
Omgeving	Binnen
Primaire drager	Binnenwand
Bindmiddel van materiaal	Gips - kalk
Gebondenheid op basis van bindmiddel	Niet-hechtgebonden
Hoeveelheid (oppervlakte - dikte - aantal)	• 160,00 m ² - 1,00 cm - 1 stuk
Totaal volume	1,60 m ³
Identificatiemethode	Vaststelling met monstername
Destructieve handeling voor identificatie	Nee
Opmerking	Hal: Pleisterwerk aanwezig - staalname naast inkomdeur Verblijfruimte: pleisterwerk aanwezig - staalname bij leefruimte rechterbuitengevel Natte ruimte: bakdamer volledige betegeling, pleisterwerk in keuken - staalname onder aanrecht Stooklokaal: aanwezig in kelder, geen pleisterwerk aanwezig - geen staalname

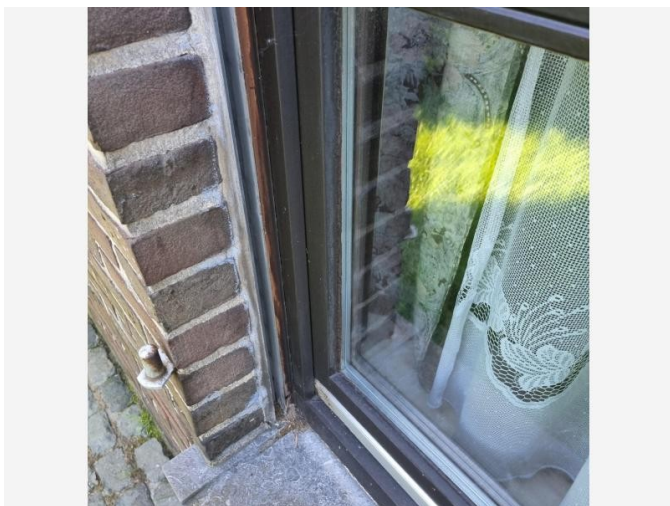
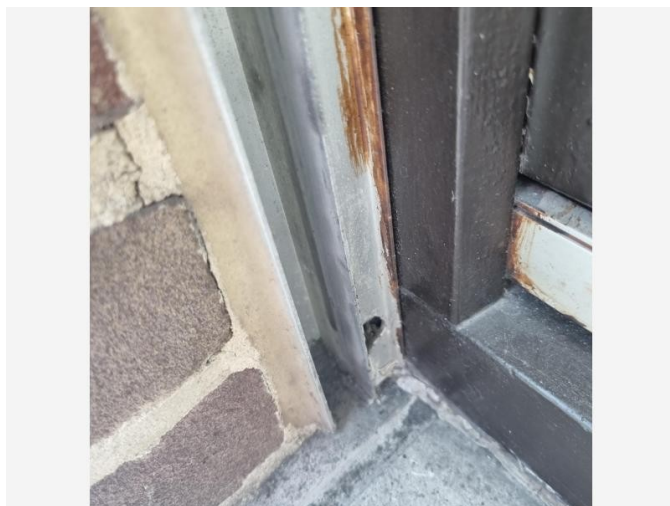
Geen asbest

#	Type	Referentie	Resultaat
9.1	Puntmonster	MM02	Geen asbest

Beschrijving	Mastiek Beglazing
Omgeving	Grenst aan binnen- en buitenlucht
Primaire drager	Wand buitenschil
Bindmiddel van materiaal	Kitten, mastiek, pasta
Gebondenheid op basis van bindmiddel	Hecht
Hoeveelheid (gewicht - aantal)	• 6,80 kg - 1 stuk
Totaal gewicht	6,80 kg
Identificatiemethode	Vaststelling met monstername
Destructieve handeling voor identificatie	Nee
Opmerking	De hoeveelheid is een indicatie.
