Asbestinventarisatetest

44059B0164/00A000

Attestnummer : 20241017-000095.000

Niet-asbestveilig

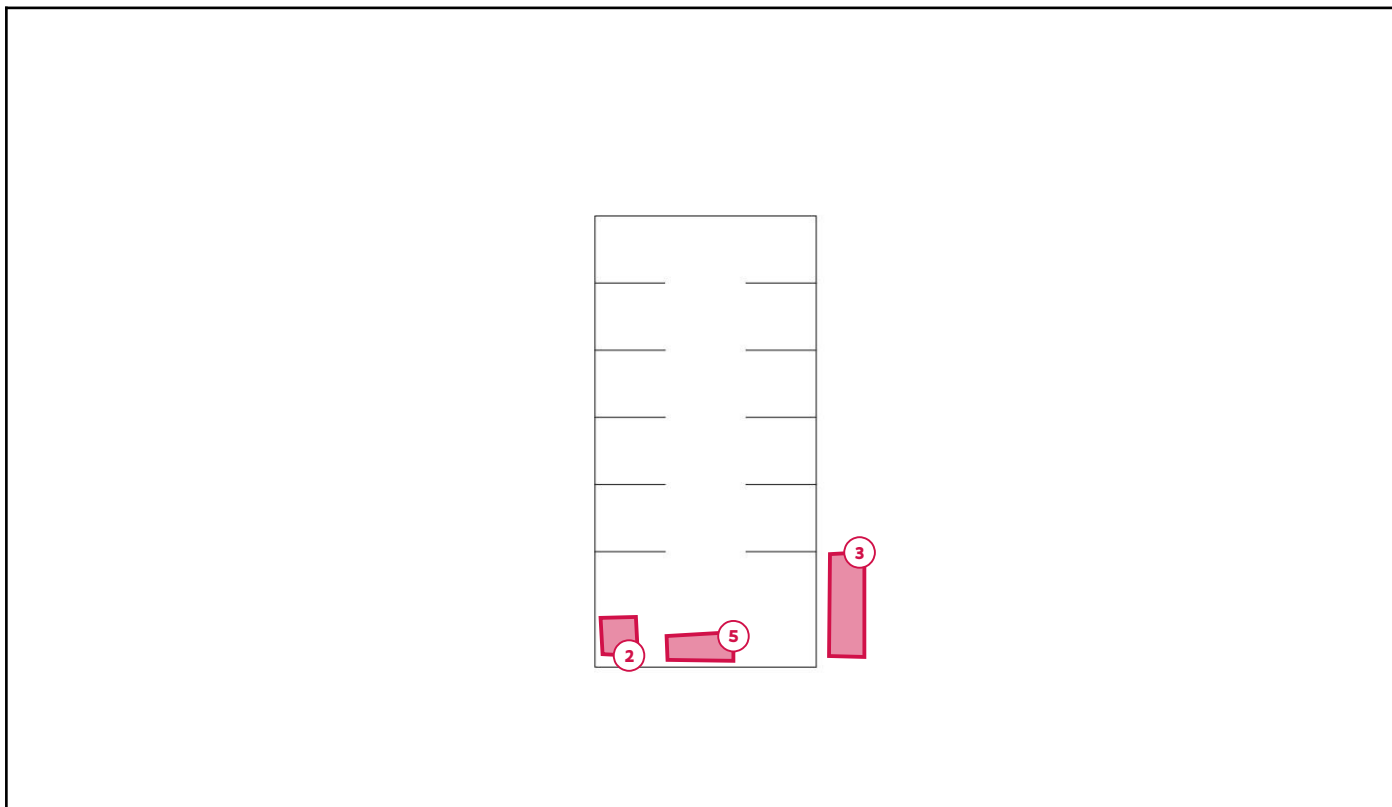
Plan 1.1: Loods

Beschrijving	Type	Actie
2. Afval asbestplaten	Asbestmateriaal	Dringend verwijderen
3. Afval asbestplaten	Asbestmateriaal	Dringend verwijderen
5. Stukjes asbestalval vermengd met andere materialen	Asbestmateriaal	Dringend verwijderen

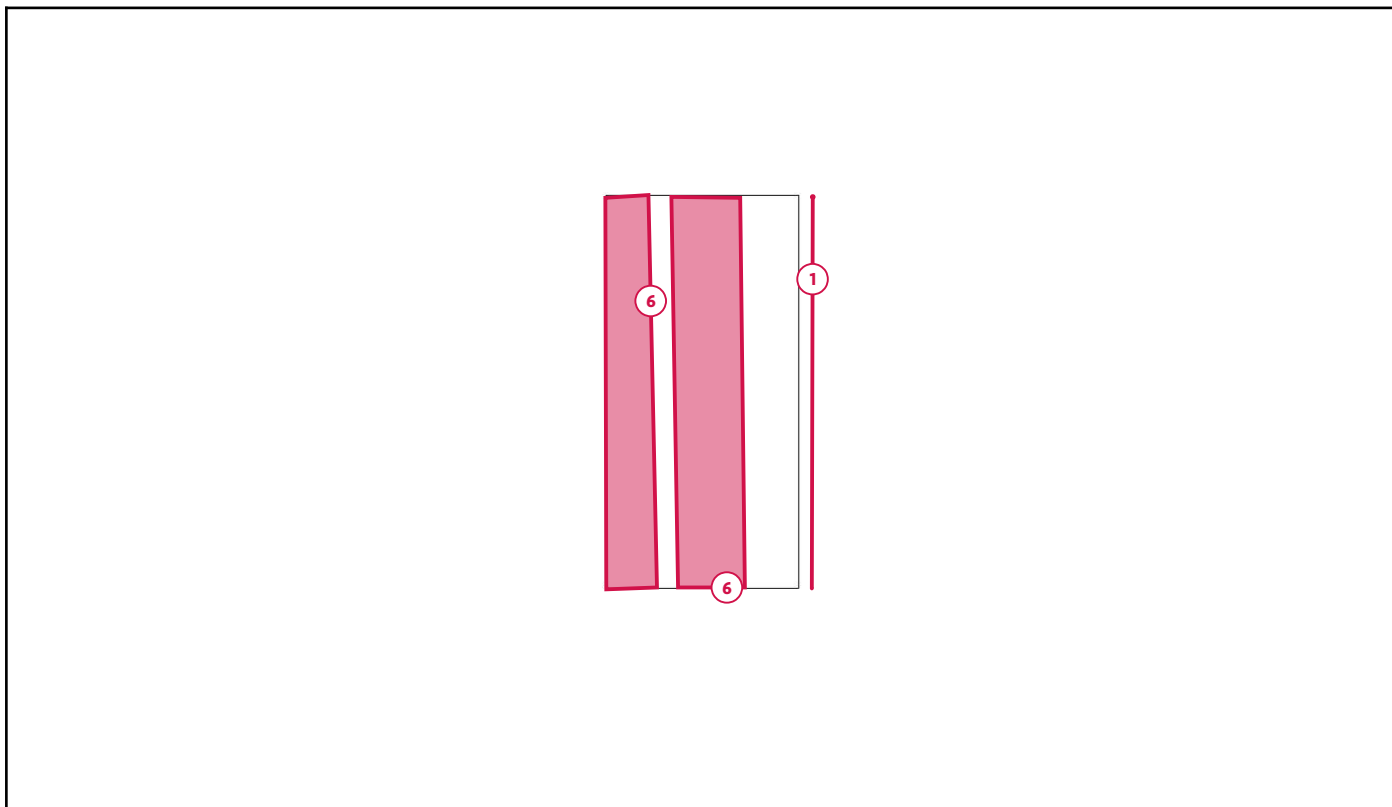
Plan 1.2: Dak

Beschrijving	Type	Actie
1. Golfplaten tegen wanden	Asbestmateriaal	Dringend verwijderen
6. Golfplaten dak	Asbestmateriaal	Dringend verwijderen

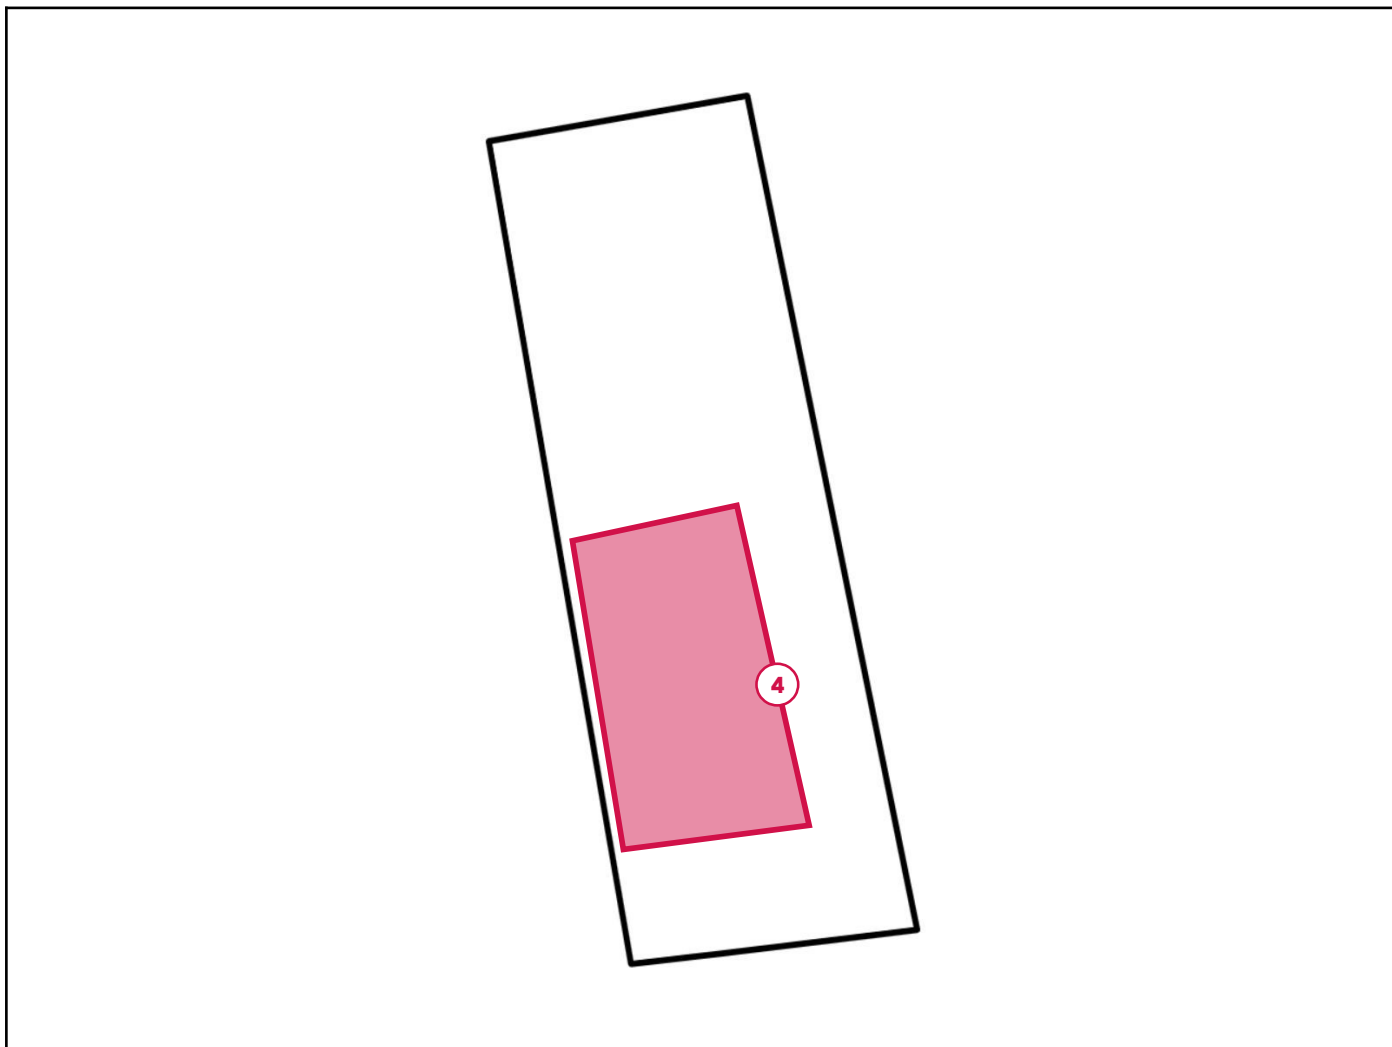
Plan 2.1: Koterij plan

Beschrijving	Type	Actie
4. Asbest afval koterij	Asbestmateriaal	Dringend verwijderen

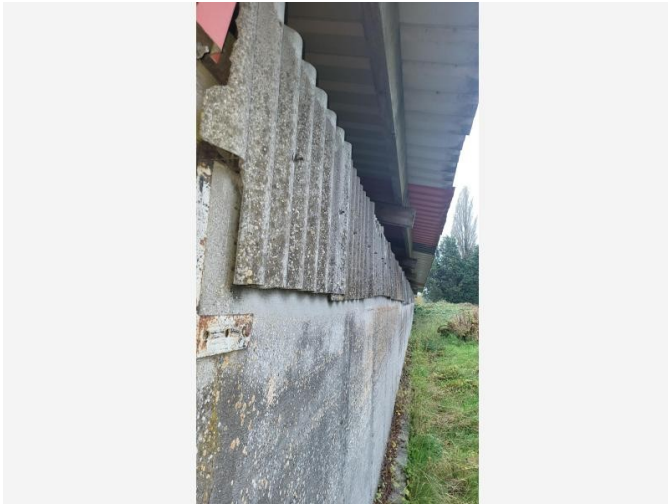
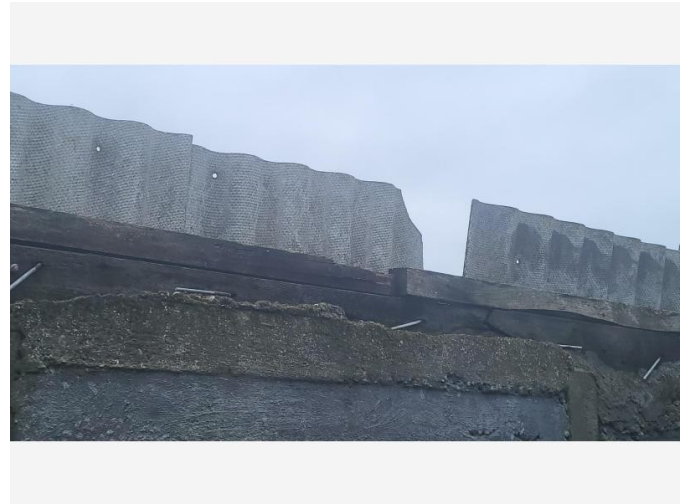
Eindbeoordeling materiaalrisico	Hoog materiaalrisico en/of hoge kans op vezelvrijgave
---------------------------------	---

Gebondenheid	Categorie 1: hechtgebonden in oorsprong
Asbestsoort (vezeltype)	Crocidoliet aanwezig
Asbestconcentratie	Laag (< 50%)
Afschermingsgraad van het gehele materiaal	Geheel of deels vrij aan de buitenlucht
Toestand van het materiaal	Zwaar beschadigd, zwaar verweerd

Beschrijving	Golfplaten tegen wanden
Omgeving	Buiten
Primaire drager	Wand buitenschil
Asbestmateriaal	Dak- en gevelbekleding - Golfplaat
Bindmiddel van asbestmateriaal	Cement
Gebondenheid op basis van bindmiddel	Hecht
Hoeveelheid (oppervlakte - aantal)	<ul style="list-style-type: none">• 50,00 m² - 1 stuk
Totale oppervlakte	50,00 m ²
Eenvoudig bereikbaar	Ja
Bevestigingswijze	<ul style="list-style-type: none">• Geschroefd• Genageld, geniet
Identificatiemethode	Vaststelling zonder monsternamen
Destructieve handeling voor identificatie	Nee

- Verwijder dit asbestmateriaal zo snel mogelijk. Volg de toestand goed op.

- Eenvoudige handelingen: mag via doe-het-zelf of door werknemer(s) met opleidingsattest eenvoudige handelingen
Los te schroeven of los te krijgen met een klauwhamer. De platen dienen in een asbestzak dubbel verpakt afgevoerd te worden.

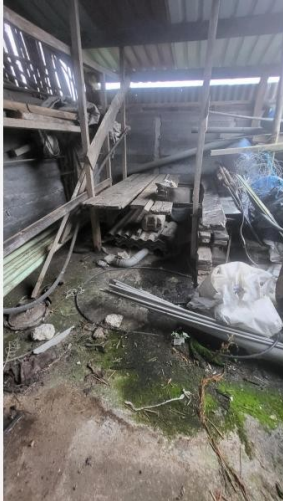
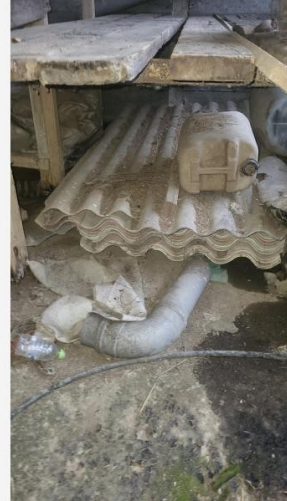
Beschrijving	Afval asbestplaten
Type afvalstof	Betreft stock-voorraad of gedemonteerde asbestmaterialen
Aanwezige resten	Geen resten aanwezig
Omgeving	Binnen
Primaire drager	Vloer
Asbestmaterialen	<ul style="list-style-type: none">• Plaat, paneel, tablet - Generiek
Bindmiddel van asbestmateriaal	Cement
Gebondenheid op basis van bindmiddel	Hecht
Hoeveelheid (gewicht - aantal)	<ul style="list-style-type: none">• 100,00 kg - 1 stuk
Totaal gewicht	100,00 kg
Eenvoudig bereikbaar	Ja
Identificatiemethode	Vaststelling zonder monsternamen

- Verwijder het asbestafval.

- Eenvoudige handelingen: mag via doe-het-zelf of door werknemer(s) met opleidingsattest eenvoudige handelingen
Eenvoudig te verwijderen met weinig kans op emissie van asbestvezels in de binnenlucht.

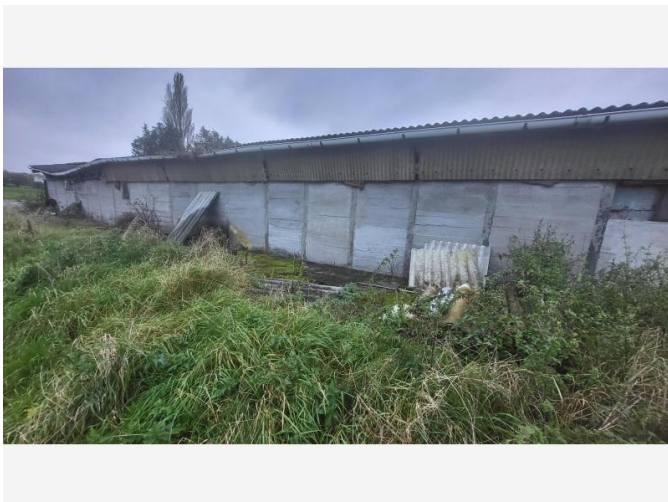
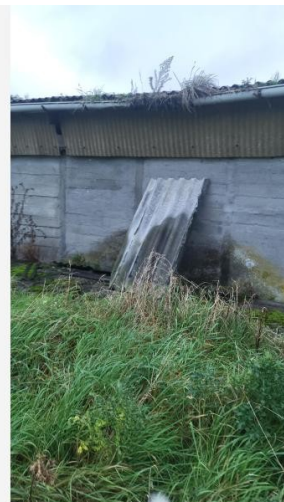
Fiche 3: Afval asbestplaten

Beschrijving	Afval asbestplaten
Type afvalstof	Betreft stock-voorraad of gedemonteerde asbestmaterialen
Aanwezige resten	Asbest golfplaten dak.
Omgeving	Buiten
Primaire drager	Vloer
Asbestmaterialen	<ul style="list-style-type: none">• Plaat, paneel, tablet - Generiek
Bindmiddel van asbestmateriaal	Cement
Gebondenheid op basis van bindmiddel	Hecht
Hoeveelheid (gewicht - aantal)	<ul style="list-style-type: none">• 200,00 kg - 1 stuk
Totaal gewicht	200,00 kg
Eenvoudig bereikbaar	Ja
Identificatiemethode	Vaststelling zonder monstername

- Verwijder het asbestafval.

- Eenvoudige handelingen: mag via doe-het-zelf of door werknemer(s) met opleidingsattest eenvoudige handelingen
Eenvoudig te verwijderen met weinig kans op emissie van asbestvezels aan de buitenlucht.

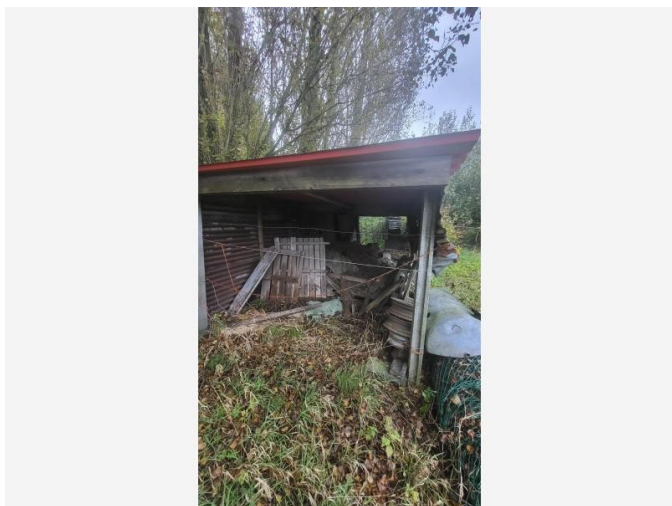
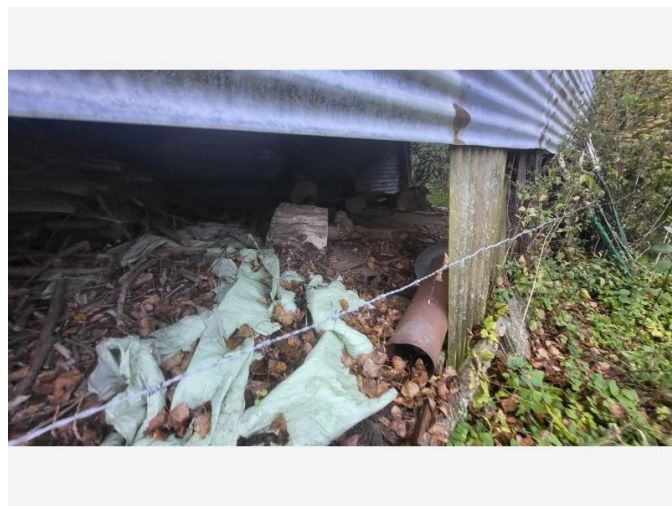
Beschrijving	Asbest afval koterij
Type afvalstof	Betreft stock-voorraad of gedemonteerde asbestmaterialen
Aanwezige resten	Geen resten aanwezig
Omgeving	Buiten
Primaire drager	Vloer
Asbestmaterialen	<ul style="list-style-type: none">• Plaat, paneel, tablet - Generiek
Bindmiddel van asbestmateriaal	Cement
Gebondenheid op basis van bindmiddel	Hecht
Hoeveelheid (gewicht - aantal)	<ul style="list-style-type: none">• 10,00 kg - 1 stuk
Totaal gewicht	10,00 kg
Eenvoudig bereikbaar	Ja
Identificatiemethode	Vaststelling zonder monsternamen

- Verwijder het asbestafval.

- Eenvoudige handelingen: mag via doe-het-zelf of door werknemer(s) met opleidingsattest eenvoudige handelingen
Eenvoudig te verwijderen met weinig kans op emissie van asbestvezels aan de buitenlucht.

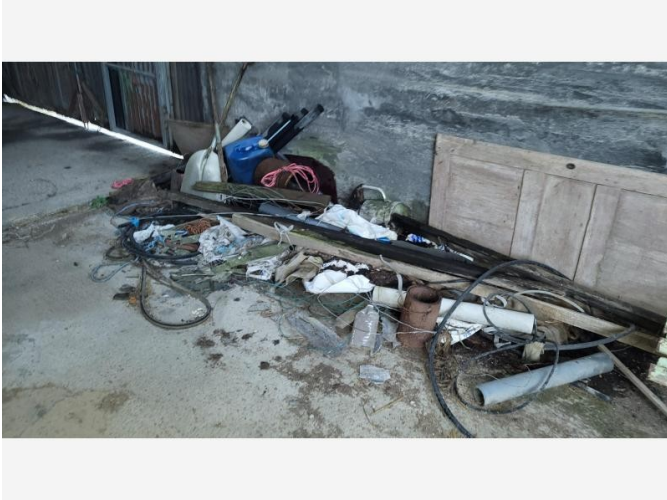
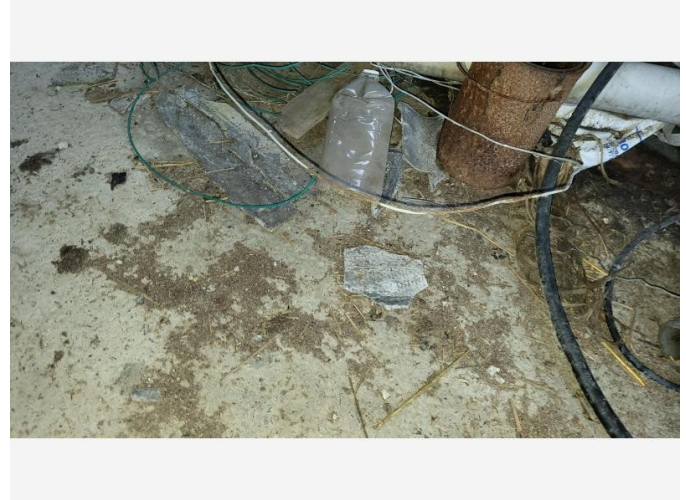
Fiche 5: Stukjes asbestalval vermengd met andere materialen

Beschrijving	Stukjes asbestalval vermengd met andere materialen
Type afvalstof	Betreft stock-voorraad of gedemonteerde asbestmaterialen
Aanwezige resten	Asbest golfplaten dak.
Omgeving	Binnen
Primaire drager	Vloer
Asbestmaterialen	<ul style="list-style-type: none">• Plaat, paneel, tablet - Generiek
Bindmiddel van asbestmateriaal	Cement
Gebondenheid op basis van bindmiddel	Hecht
Hoeveelheid (gewicht - aantal)	<ul style="list-style-type: none">• 1,00 kg - 1 stuk
Totaal gewicht	1,00 kg
Eenvoudig bereikbaar	Ja
Identificatiemethode	Vaststelling zonder monstername
Opmerking	Stukjes kapotte asbest golfplaten zijn vermengd met andere materialen.

- Verwijder het asbestafval.

- Eenvoudige handelingen: mag via doe-het-zelf of door werknemer(s) met opleidingsattest eenvoudige handelingen
Eenvoudig te verwijderen met weinig kans op emissie van asbestvezels in de binnenlucht.

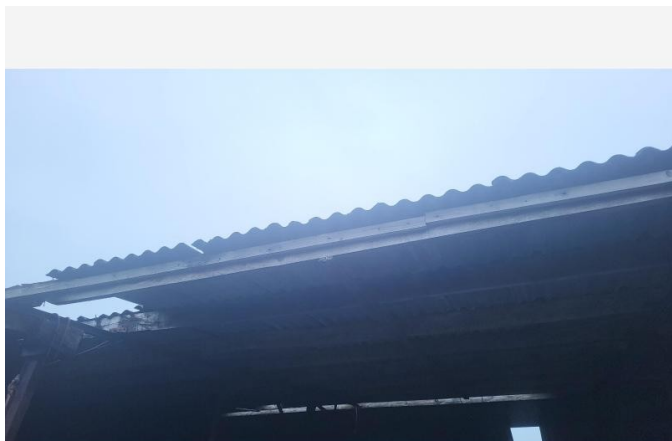
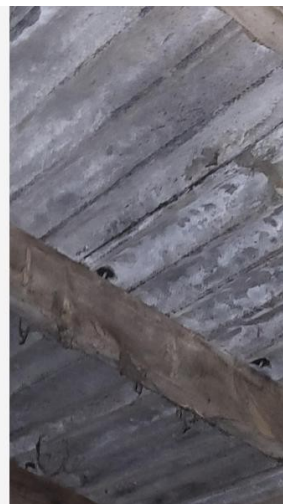
Eindbeoordeling materiaalrisico	Hoog materiaalrisico en/of hoge kans op vezelvrijgave
---------------------------------	---

Gebondenheid	Categorie 1: hechtgebonden in oorsprong
Asbestsoort (vezeltype)	Crocidoliet aanwezig
Asbestconcentratie	Laag (< 50%)
Afschermingsgraad van het gehele materiaal	Geheel of deels vrij aan de buitenlucht
Toestand van het materiaal	Zwaar beschadigd, zwaar verweerd

Beschrijving	Golfplaten dak
Omgeving	Buiten
Primaire drager	Schuin dak
Asbestmateriaal	Dak- en gevelbekleding - Golfplaat
Bindmiddel van asbestmateriaal	Cement
Gebondenheid op basis van bindmiddel	Hecht
Hoeveelheid (oppervlakte - aantal)	<ul style="list-style-type: none">• 250,00 m² - 1 stuk
Totale oppervlakte	250,00 m ²
Eenvoudig bereikbaar	Ja
Bevestigingswijze	<ul style="list-style-type: none">• Genageld, geniet
Identificatiemethode	Vaststelling zonder monsternamen
Destructieve handeling voor identificatie	Nee

- Zorg voor een veilig beheer. Vermijd het beschadigen van het asbestmateriaal. Controleer de toestand jaarlijks op wijzigingen.
- Zorg voor een veilig beheer en verwijder dit asbestmateriaal wanneer het bij werken eenvoudig bereikbaar wordt. Controleer de toestand jaarlijks op wijzigingen.
- Hemelwater dat afspoelt van asbestcement daken of gevels kan asbestdeeltjes bevatten. Gebruik het enkel voor gesloten circuits (bv. spoelen toiletten). Reinig na het vervangen van het dak of de gevel de dakgoten en regenwaterput of -ton om asbesthoudend sediment of slib te verwijderen

- Eenvoudige handelingen: mag via doe-het-zelf of door werknemer(s) met opleidingsattest eenvoudige handelingen
Voor golfplaten bestaat er geen wettelijke verplichting om deze asbestverdachte toepassing te laten verwijderen door een firma met een opleidingsattest eenvoudige handelingen. In principe mag u deze asbesttoepassing zelf verwijderen, ongeacht beschadigingen of vrije asbestvezels, zolang u de nodige veiligheidsmaatregelen in acht neemt om uzelf en uw omgeving te beschermen. Echter, een beschadigde asbesttoepassing in slechte staat kan makkelijk verder breken of vergruizen, wat schadelijke asbestvezels

1. Zorg ervoor dat de golfplaten niet breken of beschadigd worden (nooit gooien of breken).
2. Besproei de golfplaten met een speciaal fixeermiddel op de bevestigingspunten.
3. Maak de bevestigingsnagels van de golfplaat los met behulp van een klauwhamer en een blokje hout eronder om beschadiging te vermijden. Als er schroeven zijn, draai deze dan voorzichtig uit zonder beschadiging.
4. Verwijder de golfplaten één voor een.
5. Stapel de golfplaten een voor een voorzichtig op in een asbestafvalzak (niet breken).
6. Breng het asbestafval naar een recyclingepark of een geregistreerde asbestinzamelaar.
