# Asbestinventarisatetest

Van Thorenburghlaan 3, 9860 Oosterzele

Attestnummer : 20260319-000473.000

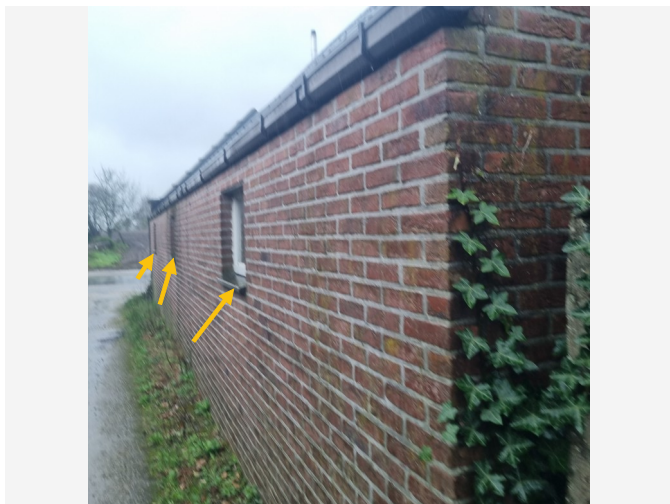
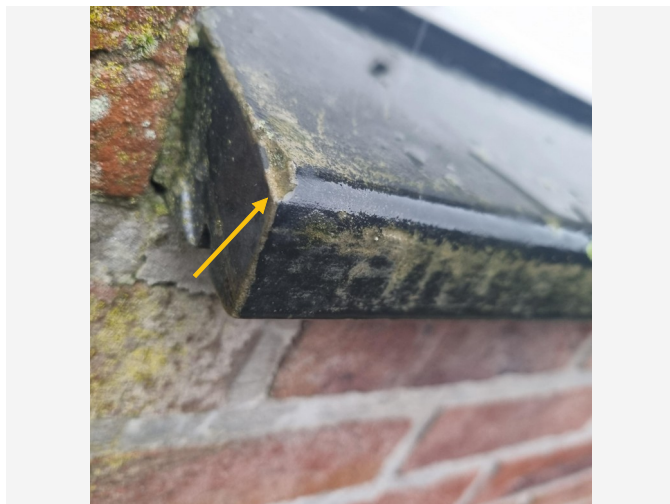
Overzichtsfoto

Detailfoto

Het asbestmateriaal valt onder de mijlpaal van 2040.

| Eindbeoordeling materiaalarisico | Verhoogd materiaalarisico en/of verhoogde kans op vezelvrijgave |

| Gebondenheid | Categorie 1: hechtgebonden in oorsprong |
| Asbestsoort (vezeltype) | Alleen chrysotiel aanwezig |
| Asbestconcentratie | Laag (< 50%) |
| Afschermingsgraad van het gehele materiaal | Geheel of deels vrij aan de buitenlucht, maar geen contact met binnenlucht |
| Toestand van het materiaal | Matig beschadigd, matig verweerd |

| Beschrijving | BR-Muur-Vensterbank buitenzijde garage |
| Asbestmateriaal | Plaat, paneel, tablet - Type Massal |

- Zorg voor een veilig beheer. Vermijd het beschadigen van het asbestmateriaal. Controleer de toestand jaarlijks op wijzigingen.
- Voer bijkomende staalname(s) uit.

- Eenvoudige handelingen: mag via doe-het-zelf of door werknemer(s) met opleidingsattest eenvoudige handelingen  
Raadpleeg steeds de actuele wetgeving op de website van OVAM ([www.ovam.be/asbest](http://www.ovam.be/asbest)). Onder strikte voorwaarden kan het eventueel toegestaan zijn om bepaalde toepassingen van asbest zelf te verwijderen. Dit geldt enkel voor hechtgebonden asbest in goede staat, in beperkte hoeveelheden en mits naleving van de veiligheidsvoorschriften. Bij twijfel wordt echter sterk aangeraden om een erkende asbestverwijderaar te raadplegen.

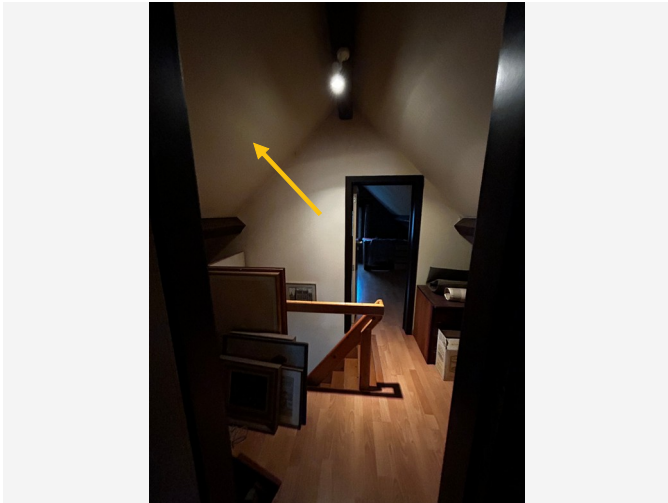
Situeringsfoto

**Reden:** Er is geen volledige risicobeoordeling mogelijk

**Uitleg van de asbestdeskundige:** Het onderdak was niet zichtbaar langs de binnenkant aangezien de zolder volledig afgewerkt was langs de binnenzijde. Langs de buitenkant was het niet mogelijk om een dakpan op te tillen om het onderdak te inspecteren. Het is aangewezen om bij werken of indien het dak veilig betreedbaar is, bijkomend onderzoek uit te voeren.

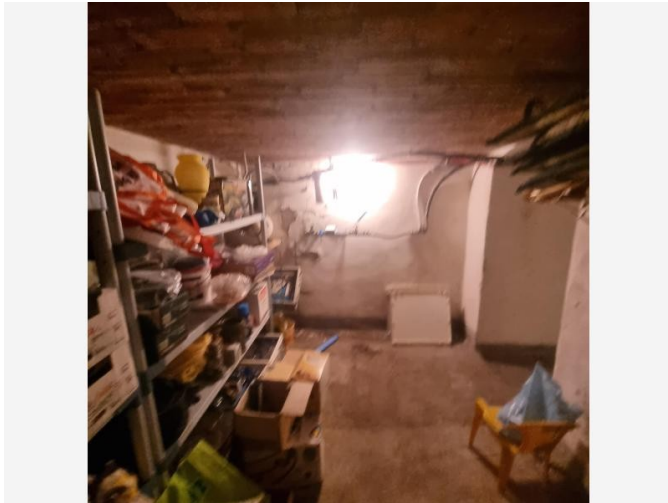
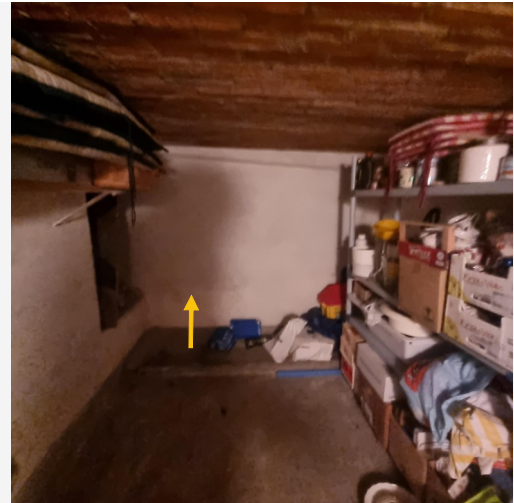
| Fiche 3: AD-Kelder-Onderzocht..... | 25 |

De kelder werd onderzocht. Er werden geen verdachte materialen teruggevonden.

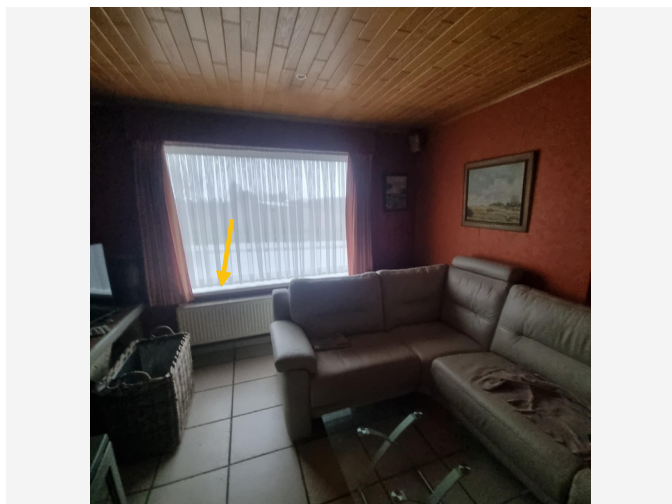
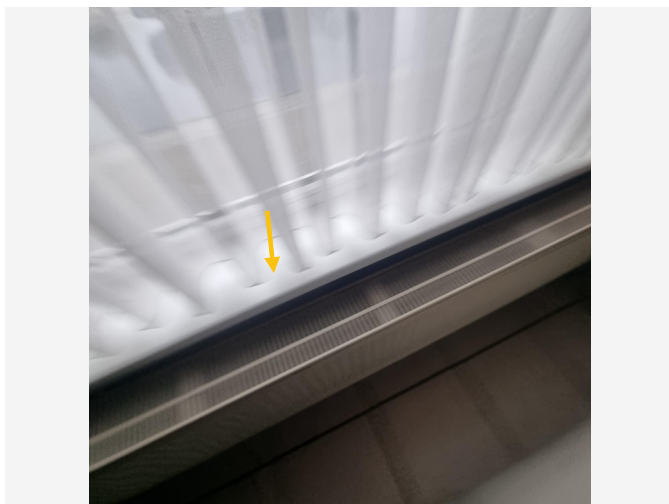
| Fiche 4: AD-Muur-Vensterbank binnenzijde..... | 26 |

Geen verdachte vensterbank - in de wooneenheid is er geen verdachte vensterbank aanwezig.

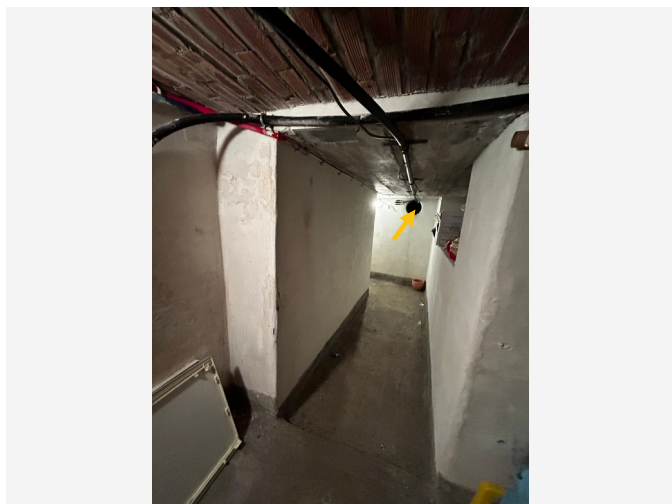
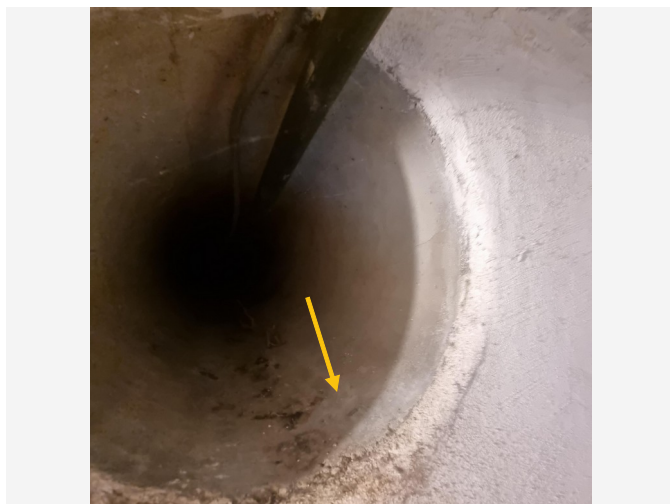
## Fiche 6: BR-Cementbuis kelder

Geen asbest

| # | Type | Referentie | Resultaat |
|---|---|---|---|
| 6.1 | Puntmonster | MM02 | Geen asbest |

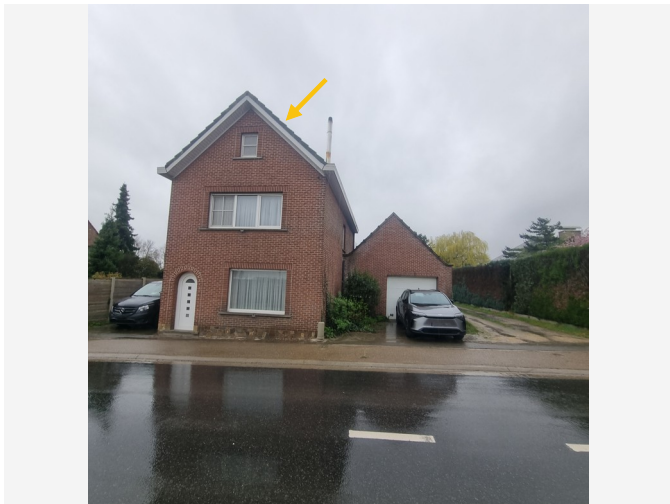
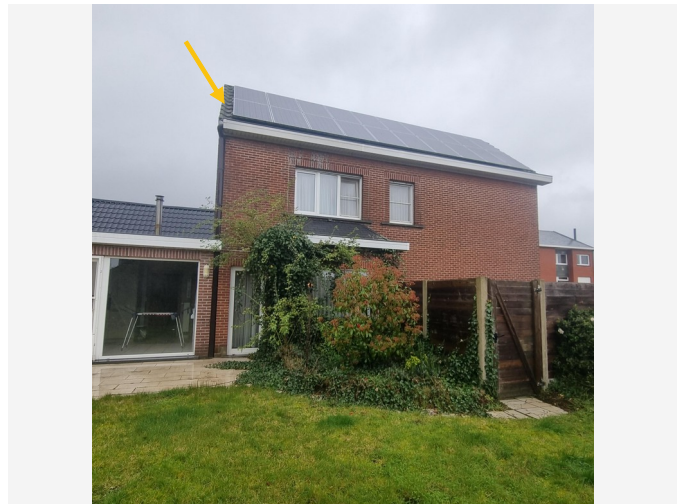
## Fiche 7: AD-Dakbedekking dakpannen

| Beschrijving | Notitie | Terug te vinden op plannen |
|---|---|---|
| Fiche 7: AD-Dakbedekking dakpannen | Op het hellend dak van de woning zijn er dakpannen aanwezig. | Plan 1.5: Grondplan dak |

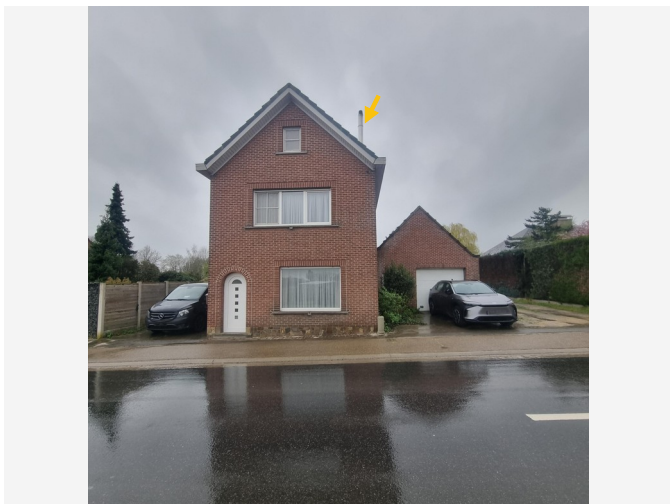
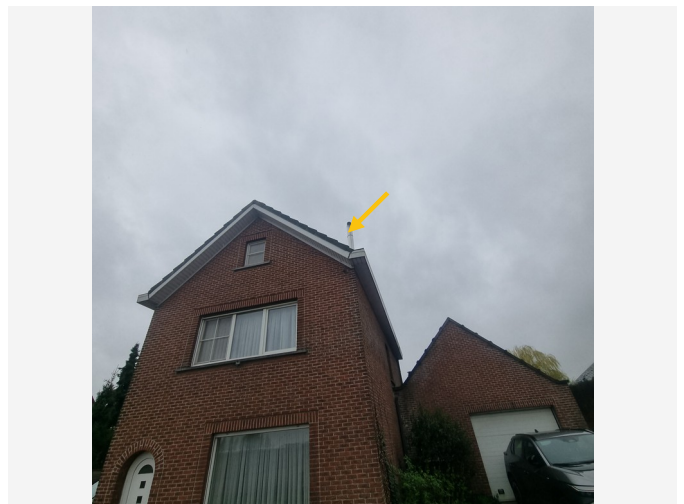
## Fiche 8: AD-Rookgaskanalen-Inox

| Beschrijving | Notitie | Terug te vinden op plannen |
|---|---|---|
| Fiche 8: AD-Rookgaskanalen-Inox | Er zijn rookgaskanalen aanwezig in inox. Dit is geen verdacht materiaal. | Plan 1.5: Grondplan dak |

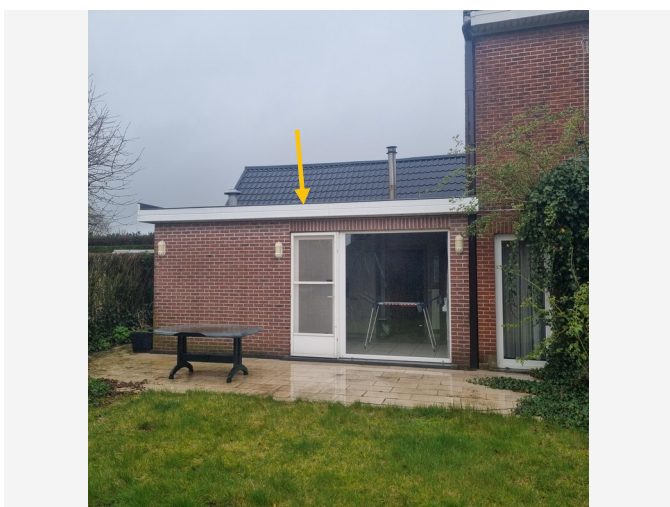
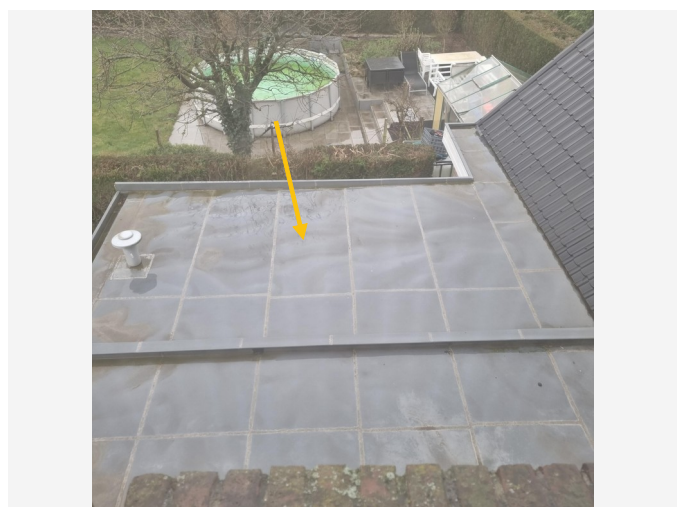
## Fiche 9: AD-Aluminium dak keuken-G

| Beschrijving | Notitie | Terug te vinden op plannen |
|---|---|---|
| Fiche 9: AD-Aluminium dak keuken-G | Er is een aluminium dak aanwezig. Dit is geen verdacht materiaal. | Plan 1.5: Grondplan dak |

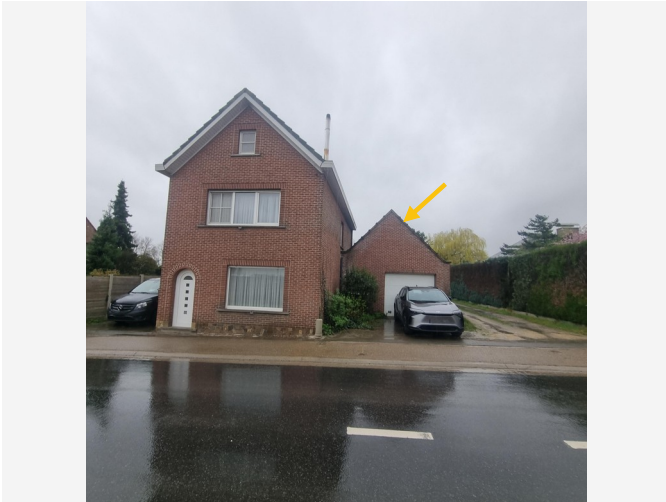
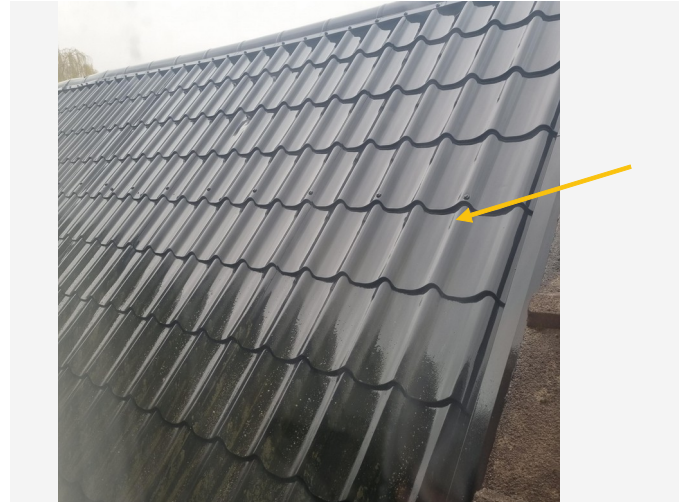
## Fiche 10: AD-Metalen Platen op garage

| Beschrijving | Notitie | Terug te vinden op plannen |
|---|---|---|
| Fiche 10: AD-Metalen Platen op garage | Op het gebouw zijn er metalen platen aanwezig. Deze materialen zijn niet verdacht. | Plan 1.5: Grondplan dak |

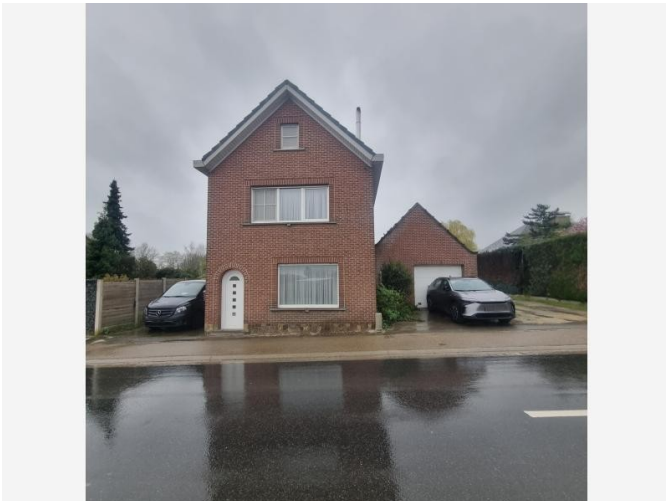
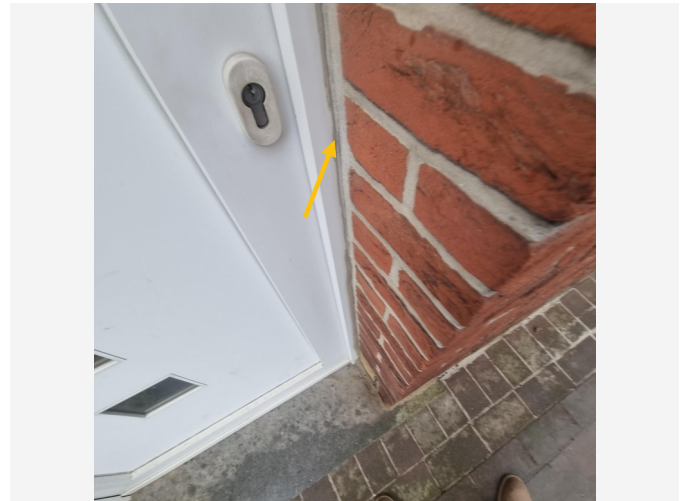
## Fiche 11: AD-Muur-Mastiek wooneenheid

| Beschrijving | Notitie | Terug te vinden op plannen |
|---|---|---|
| Fiche 11: AD-Muur-Mastiek wooneenheid | Er is geen verdachte mastiek aanwezig tussen het buitenschrijnwerk en het gevelmetselwerk van de wooneenheid. | - |

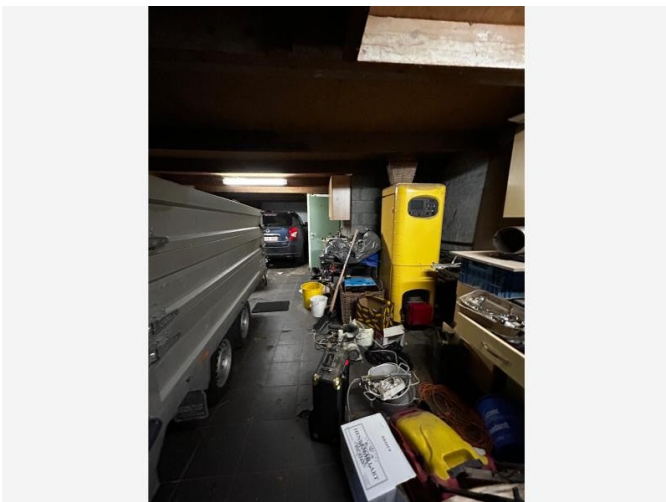
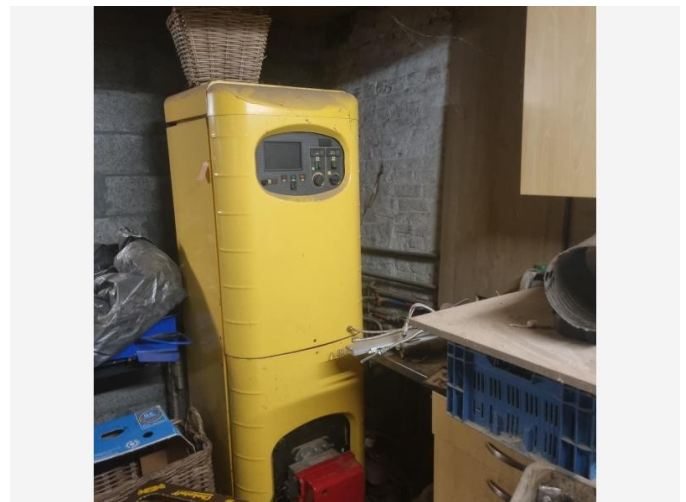
## Fiche 12: AD- Stookketel met verdacht bouwjaar

| Beschrijving | Notitie | Terug te vinden op plannen |
|---|---|---|
| Fiche 12: AD- Stookketel met verdacht bouwjaar | Aan de buitenzijde van de stookketel zijn geen verdachte materialen aangetroffen. Via het kentekenplaatje werd nagegaan of er informatie beschikbaar was over mogelijke verdachte dichtingen, maar dit bleek niet het geval te zijn. Wees echter aandachtig bij werken aan of het verwijderen van de stookketel, aangezien er aan de binnenzijde nog verdachte dichtingen aanwezig kunnen zijn. | Plan 1.2: Grondplan gelijkvloers |

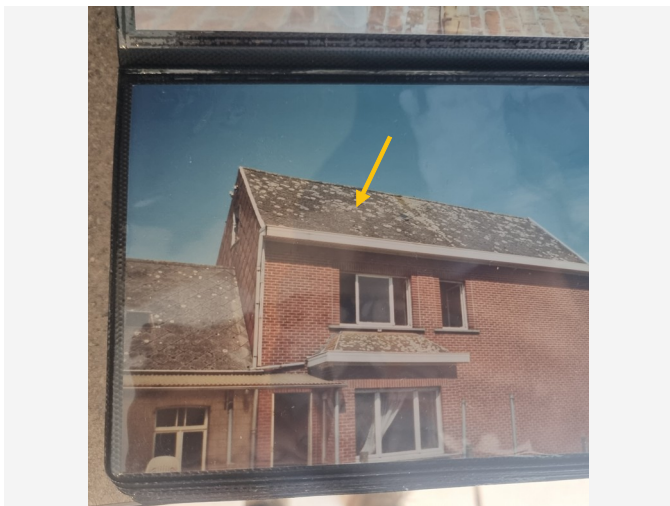
### Fiche 13: AD-Leien aanwezig onder nieuwe dakpannen

| Beschrijving | Notitie | Terug te vinden op plannen |
|---|---|---|
| Fiche 13: AD-Leien aanwezig onder nieuwe dakpannen | De eigenaar bezorgde ons een oude foto van de woning. Er waren toen nog vezelcement leien aanwezig op het dak. De eigenaar liet ons weten dat deze leien nog aanwezig zouden zijn en dat er een nieuw dak werd geplaatst over de bestaande dakconstructie. | - |

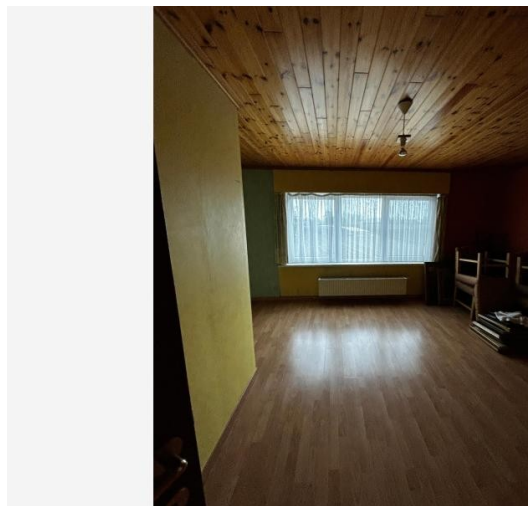
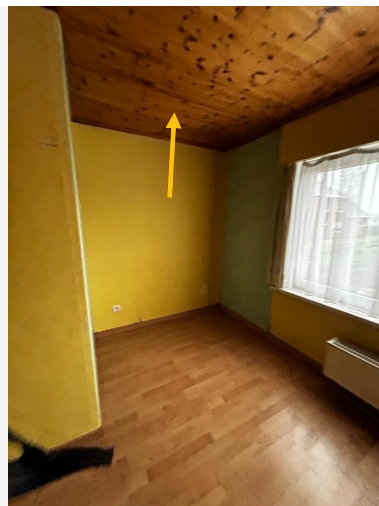
## Fiche 15: AD-Plafond woning-Ander materiaal

| Beschrijving | Notitie | Terug te vinden op plannen |
|---|---|---|
| Fiche 15: AD-Plafond woning-Ander materiaal | Er is een verlaagd plafond aanwezig in de volledige woning. Het is niet zichtbaar of hier nog pleisterwerk of ander materiaal aanwezig is onder het verlaagd plafond. Dit is destructief onderzoek en niet noodzakelijk voor dit attest. Het is niet duidelijk of er pleisterwerk aanwezig is achter deze valse wanden, het is aangewezen om bijkomend onderzoek uit te voeren bij werken. | Plan 1.7: Grondplan gelijkvloers plafond<br>Plan 1.9: Grondplan verdieping plafonds<br>Plan 1.11: Grondplan zolder plafonds |
