Asbestinventarisatetest

Korte Ballingstraat 10, 8560 Wevelgem

Attestnummer : 20230228-000226.000

Uitgegeven op : 28.02.2023

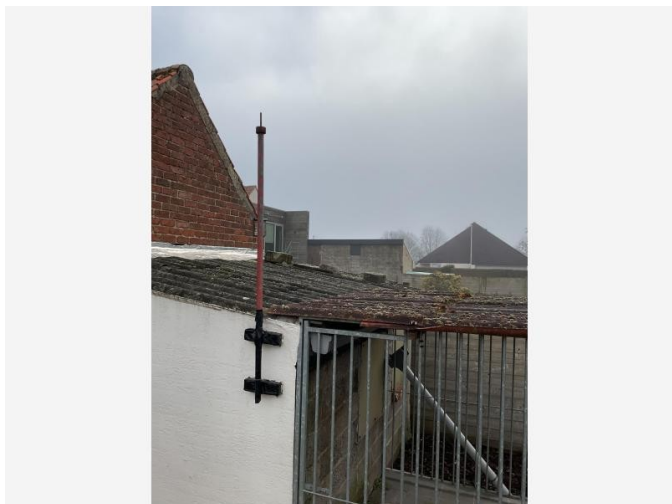
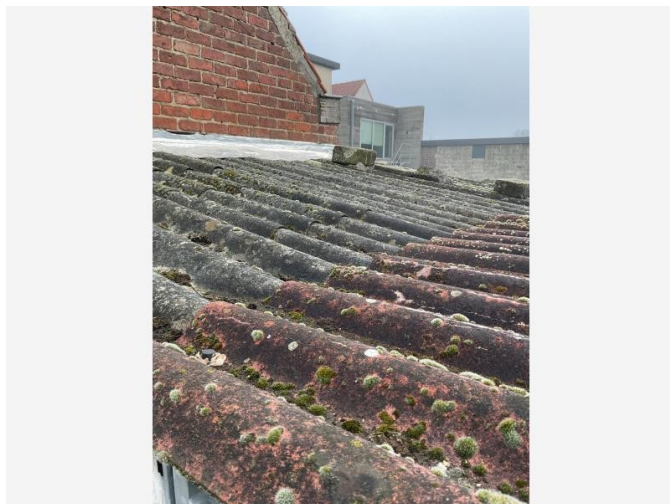
Het asbestmateriaal valt onder de mijlpaal van 2034.

Eindbeoordeling materiaalrisico	Hoog materiaalrisico en/of hoge kans op vezelvrijgave
---------------------------------	---

Gebondenheid	Categorie 1: hechtgebonden in oorsprong
Asbestsoort (vezeltype)	Crocidoliet aanwezig
Asbestconcentratie	Laag (< 50%)
Afschermingsgraad van het gehele materiaal	Geheel of deels (ook) vrij aan de binnenlucht
Toestand van het materiaal	Matig beschadigd, matig verweerd

Beschrijving	Golfplaat
Omgeving	Buiten
Primaire drager	Schuin dak
Asbestmateriaal	Dak- en gevelbekleding - Golfplaat

Dringend verwijderen

- Zorg voor een veilig beheer. Vermijd het beschadigen van het asbestmateriaal. Controleer de toestand jaarlijks op wijzigingen.
- Zorg voor een veilig beheer en verwijder dit asbestmateriaal wanneer het bij werken eenvoudig bereikbaar wordt. Controleer de toestand jaarlijks op wijzigingen.
- Verwijder dit asbestmateriaal zo snel mogelijk. Volg de toestand goed op.
- Hemelwater dat afspoelt van asbestcement daken of gevels kan asbestdeeltjes bevatten. Gebruik het enkel voor gesloten circuits (bv. spoelen toiletten). Reinig na het vervangen van het dak of de gevel de dakgoten en regenwaterput of -ton om asbesthoudend sediment of slib te verwijderen

- Eenvoudige handelingen: mag via doe-het-zelf of door werknemer(s) met opleidingsattest eenvoudige handelingen
Gelieve voor de verwijdering eerst contact op te nemen met de gemeente. Zij kunnen u helpen bij het wegbrengen van het afval. Gelieve ook gedurende de verwijdering mondkmaskers van het type FFP3, Tyvek pakken type 5 of 6 en handschoenen te dragen. Gebruik traagdraaiend materiaal voor om de materie los te

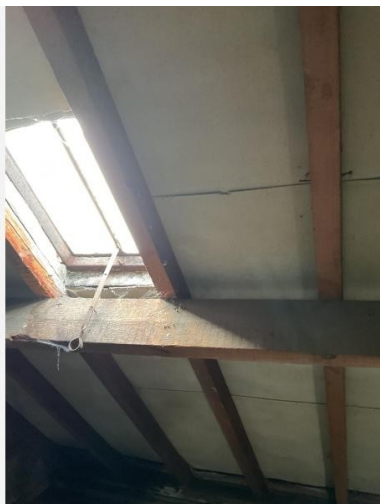
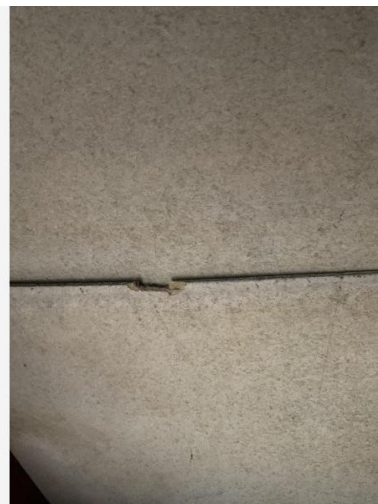
Het asbestmateriaal valt onder de mijlpaal van 2040.

Eindbeoordeling materiaalisico	Laag materiaalisico en/of verlaagde kans op vezelvrijgave
--------------------------------	---

Gebondenheid	Categorie 1: hechtgebonden in oorsprong
Asbestsoort (vezeltype)	Alleen chrysotiel
Asbestconcentratie	Laag (< 50%)
Afschermingsgraad van het gehele materiaal	Geheel of deels (ook) vrij aan de binnenlucht
Toestand van het materiaal	Licht beschadigd, licht verweerd. Intact materiaal type Pical – asbestboard of categorie III 'gebondenheid'

#	Type	Referentie	Resultaat
2.1	Puntmonster	03	Chrysotiel

Beschrijving	Onderdakplaat
Omgeving	Binnen
Primaire drager	Schuin dak

Zorgvuldig beheren

- Zorg voor een veilig beheer. Vermijd het beschadigen van het asbestmateriaal. Controleer de toestand jaarlijks op wijzigingen.
- Zorg voor een veilig beheer en verwijder dit asbestmateriaal wanneer het bij werken eenvoudig bereikbaar wordt. Controleer de toestand jaarlijks op wijzigingen.
- Verwijder dit asbestmateriaal zo snel mogelijk. Volg de toestand goed op.

- Eenvoudige handelingen: mag via doe-het-zelf of door werknemer(s) met opleidingsattest eenvoudige handelingen
Gelieve voor de verwijdering eerst contact op te nemen met de gemeente. Zij kunnen u helpen bij het wegbrengen van het afval. Gelieve ook gedurende de verwijdering mondkapjes van het type FFP3, Tyvek pakken type 5 of 6 en handschoenen te dragen. Gebruik traagdraaiend materiaal voor om de materie los te maken.

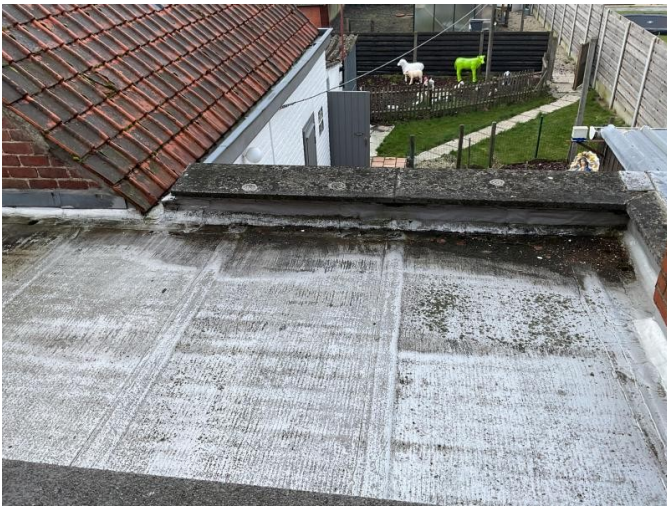
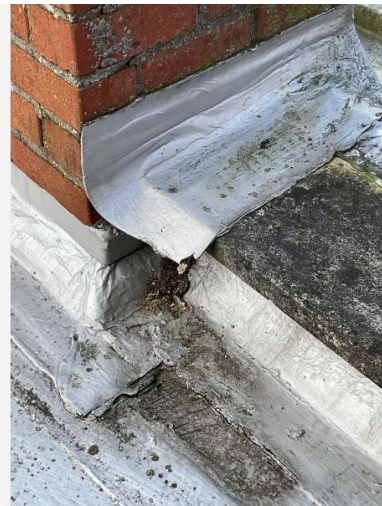
Het asbestmateriaal valt onder de mijlpaal van 2040.

Eindbeoordeling materiaalrisico	Laag materiaalrisico en/of verlaagde kans op vezelvrijgave
---------------------------------	--

Gebondenheid	Categorie 1: hechtgebonden in oorsprong
Asbestsoort (vezeltype)	Alleen chrysotiel
Asbestconcentratie	Laag (< 50%)
Afschermingsgraad van het gehele materiaal	Geheel of deels vrij aan de buitenlucht
Toestand van het materiaal	Licht beschadigd, licht verweerd. Intact materiaal type Pical – asbestboard of categorie III 'gebondenheid'

#	Type	Referentie	Resultaat
3.1	Puntmonster	04	Chrysotiel

Beschrijving	Roofing
Omgeving	Buiten
Primaire drager	Plat dak
Asbestmateriaal	Dak- en gevelbekleding - Roofing
Bindmiddel van asbestmateriaal	Bitumen (roofing, teer, asfalt)
Gebondenheid op basis van bindmiddel	Hecht
Hoeveelheid (oppervlakte - aantal)	• 27,00 m ² - 1 stuk

Zorgvuldig beheren

- Zorg voor een veilig beheer. Vermijd het beschadigen van het asbestmateriaal. Controleer de toestand jaarlijks op wijzigingen.
- Zorg voor een veilig beheer en verwijder dit asbestmateriaal wanneer het bij werken eenvoudig bereikbaar wordt. Controleer de toestand jaarlijks op wijzigingen.

- Hermetische zone (erkend asbestverwijderaar)
Art. VI.3-61. Codex Welzijn Werk.

Hechtgebonden toepassingen die omwille van wijze bevestiging breken bij verwijdering.

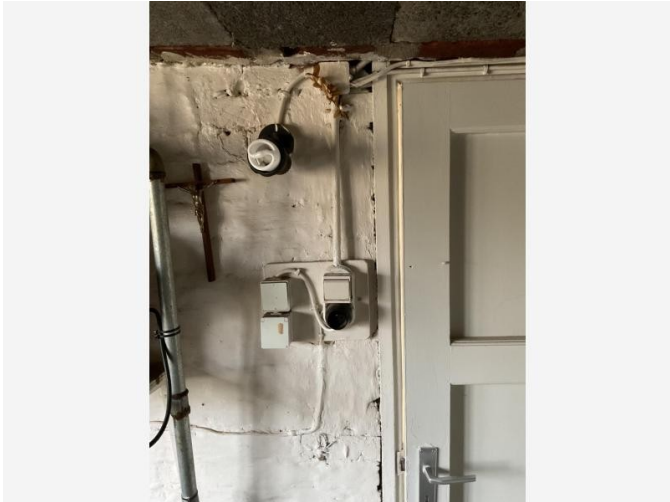
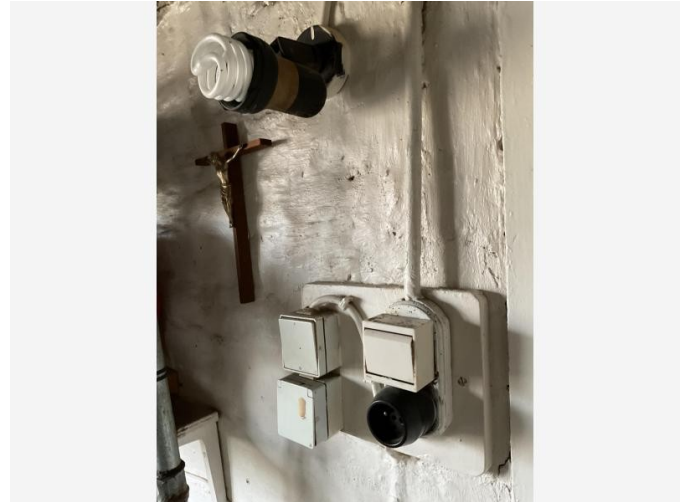
Het asbestmateriaal valt onder de mijlpaal van 2040.

Eindbeoordeling materiaalarisico	Laag materiaalarisico en/of verlaagde kans op vezelvrijgave
----------------------------------	---

Gebondenheid	Categorie 1: hechtgebonden in oorsprong
Asbestsoort (vezeltype)	Crocidoliet aanwezig
Asbestconcentratie	Laag (< 50%)
Afschermingsgraad van het gehele materiaal	Geheel of deels (ook) vrij aan de binnenlucht
Toestand van het materiaal	Onbeschadigd, niet verweerd

Beschrijving	Bakeliet - benedenverdieping / kelder / zolder
Omgeving	Binnen
Primaire drager	Binnenwand
Asbestmateriaal	Plaat, paneel, tablet - Type Bakeliet
Bindmiddel van asbestmateriaal	Kunststof of -hars
Gebondenheid op basis van bindmiddel	Hecht
Hoeveelheid (oppervlakte - dikte - aantal)	• 0,15 m ² - 2,00 cm - 1 stuk
Totaal volume	0,003 m ³

Zorgvuldig beheren

- Zorg voor een veilig beheer. Vermijd het beschadigen van het asbestmateriaal. Controleer de toestand jaarlijks op wijzigingen.
- Zorg voor een veilig beheer en verwijder dit asbestmateriaal wanneer het bij werken eenvoudig bereikbaar wordt. Controleer de toestand jaarlijks op wijzigingen.

- Eenvoudige handelingen: mag via doe-het-zelf of door werknemer(s) met opleidingsattest eenvoudige handelingen
Gezien de toestand waarin de bakeliet-toepassingen verkeerd, mag de toepassing weggenomen worden door middel van eenvoudige handelingen. Gelieve hierbij maskers van het type FFP3 en handschoenen te dragen. Over het elektrische gevaar doet deze aanbeveling in geen geval uitspraak.

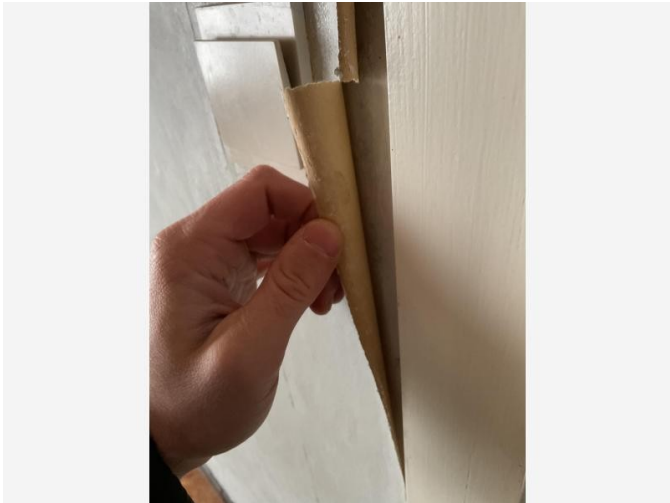
Er werd gedurende het bezoek geen zwarte lijmlaag vastgesteld onder deze toepassing.

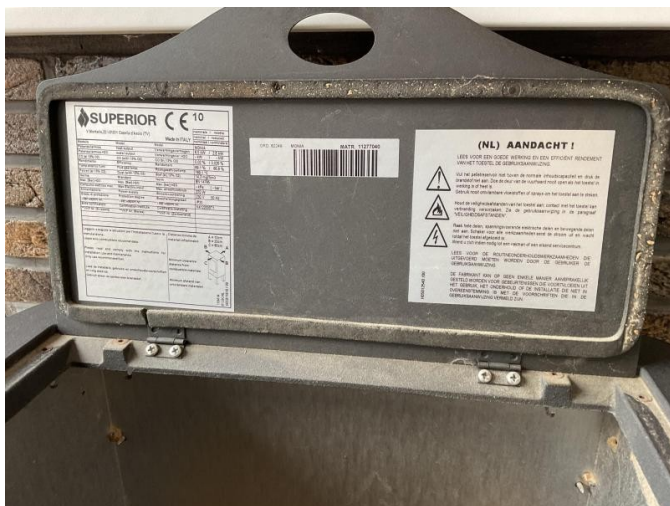
Model Monia Palletachel

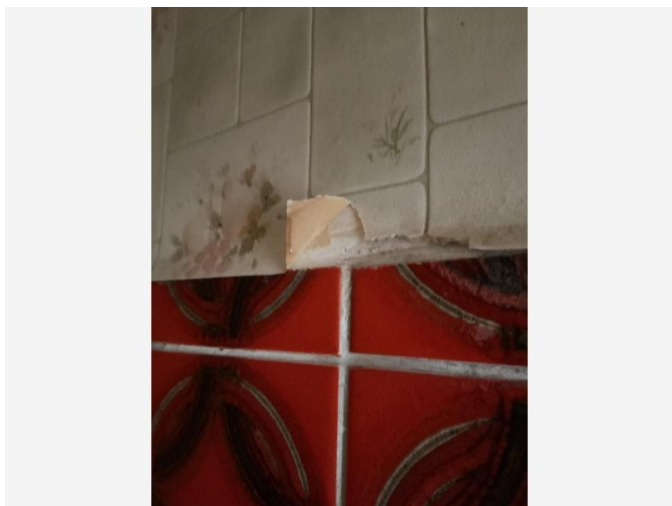
Er werd gedurende het bezoek geen zwarte lijmlaag vastgesteld onder deze toepassing.

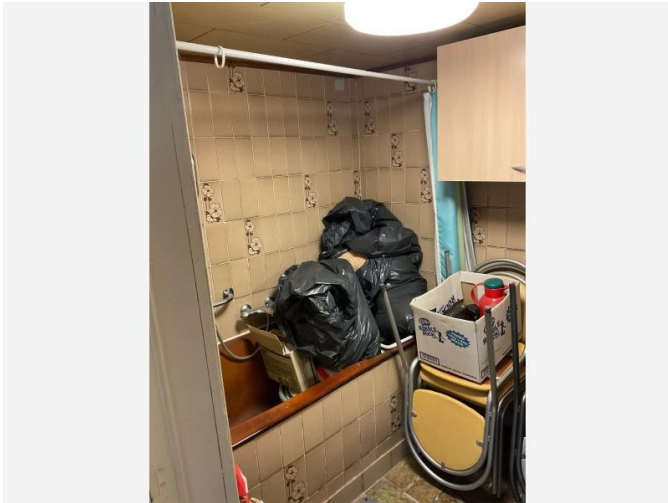
Bij gebrek aan kapotte tegels kon de achterliggende lijmlaag niet geïnspecteerd worden op zwarte lijm.

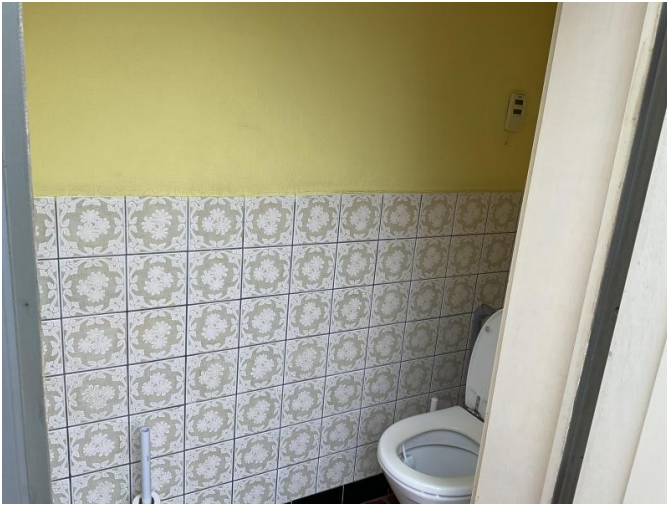
Bij gebrek aan kapotte tegels kon de achterliggende lijmlaag niet geïnspecteerd worden op zwarte lijm.

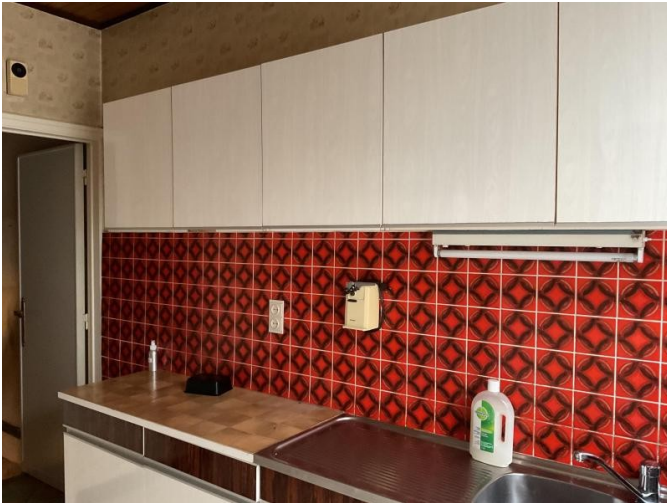
Bij gebrek aan kapotte tegels kon de achterliggende lijmlaag niet geïnspecteerd worden op zwarte lijm.

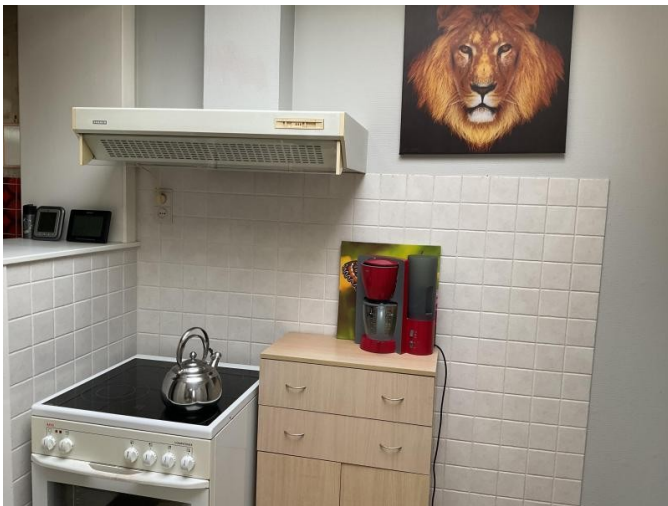
Bij gebrek aan kapotte tegels kon de achterliggende lijmlaag niet geïnspecteerd worden op zwarte lijm.

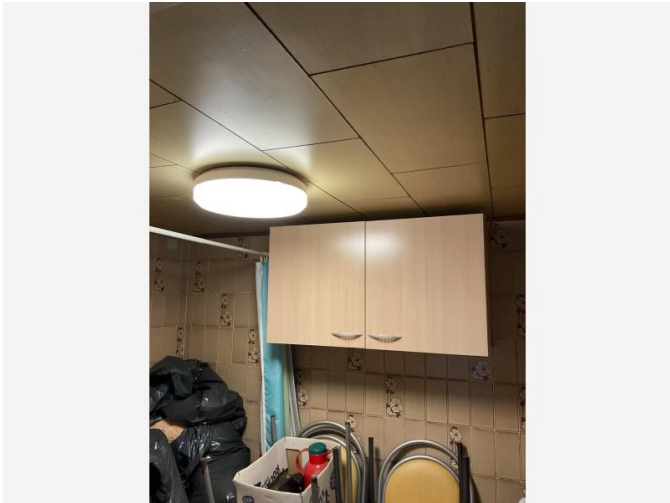
De achterliggende laag kon niet worden vastgesteld noch geïnspecteerd gedurende het bezoek.

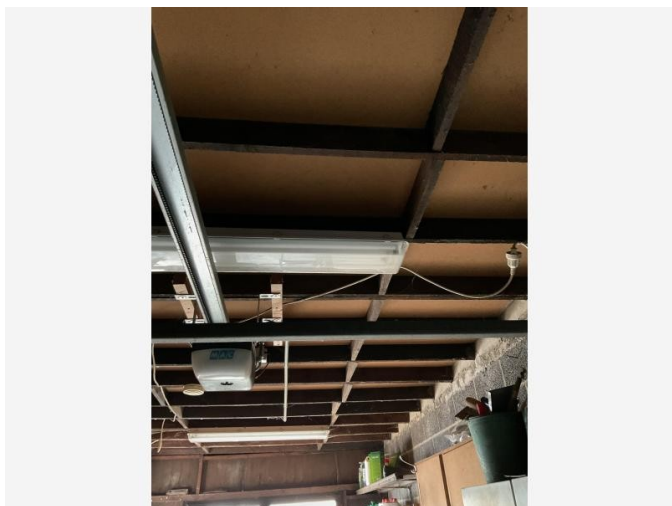
De achterliggende laag kon niet worden vastgesteld noch geïnspecteerd gedurende het bezoek.

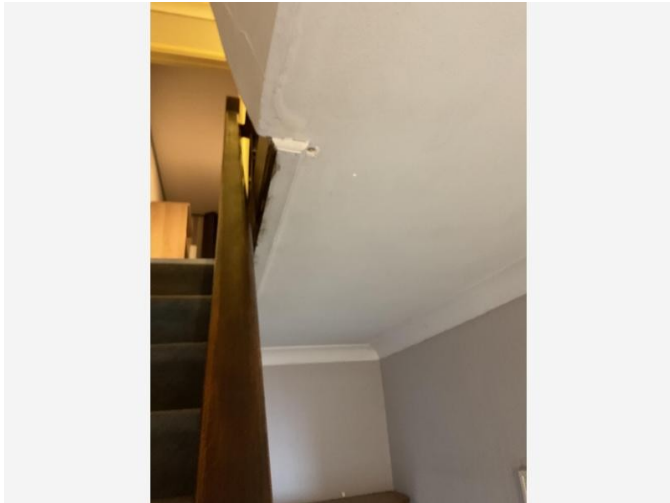
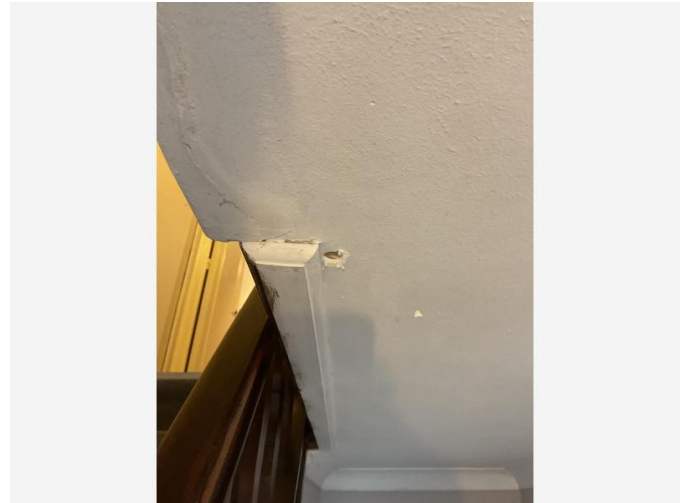
Geen asbest

#	Type	Referentie	Resultaat
14.1	Mengmonster	02	Geen asbest

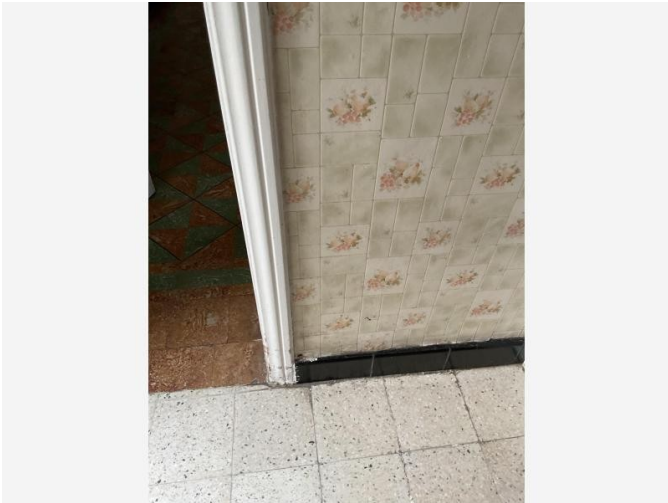
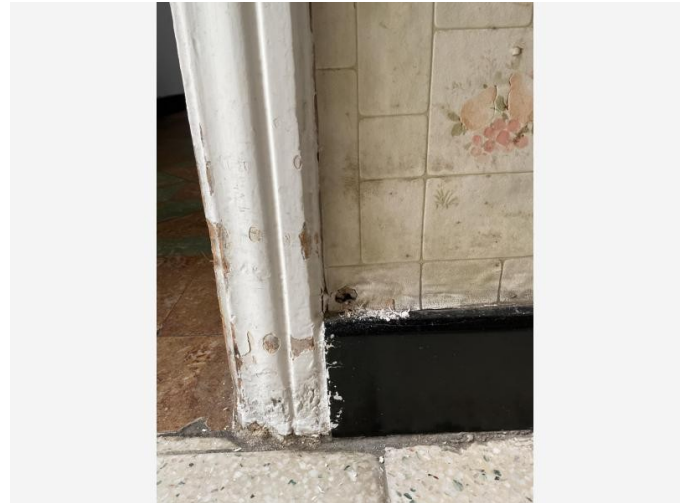
Geen asbest

#	Type	Referentie	Resultaat
15.1	Mengmonster	01	Geen asbest

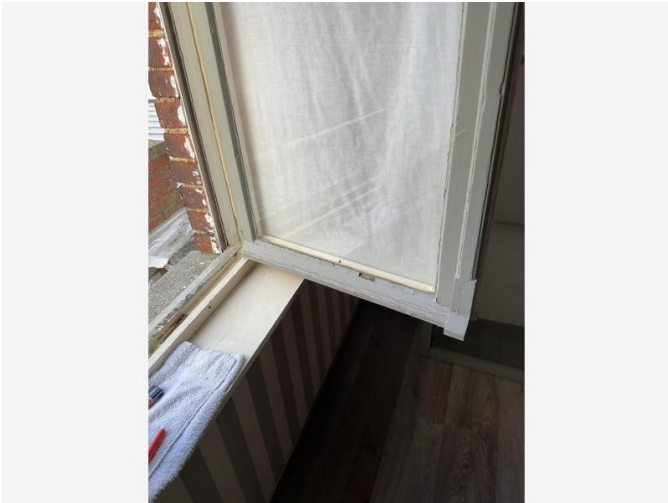
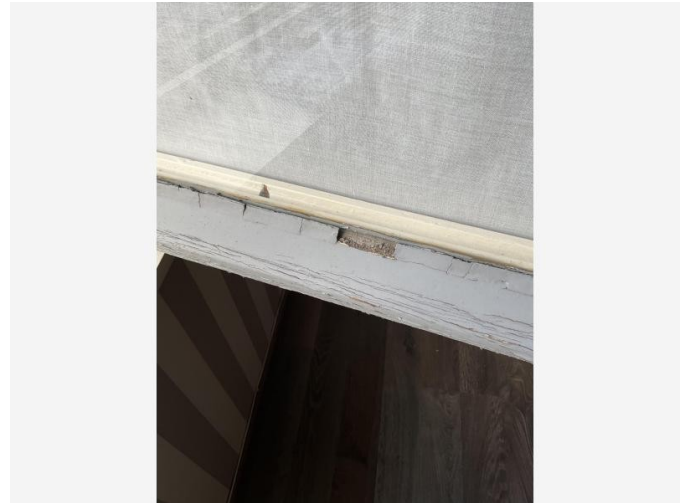
Geen asbest

#	Type	Referentie	Resultaat
16.1	Puntmonster	05	Geen asbest
