Asbestinventarisatetest

Guldensporenstraat 30A, 8560 Wevelgem

Attestnummer : 20240821-000105.000

Uitgegeven op : 21.08.2024

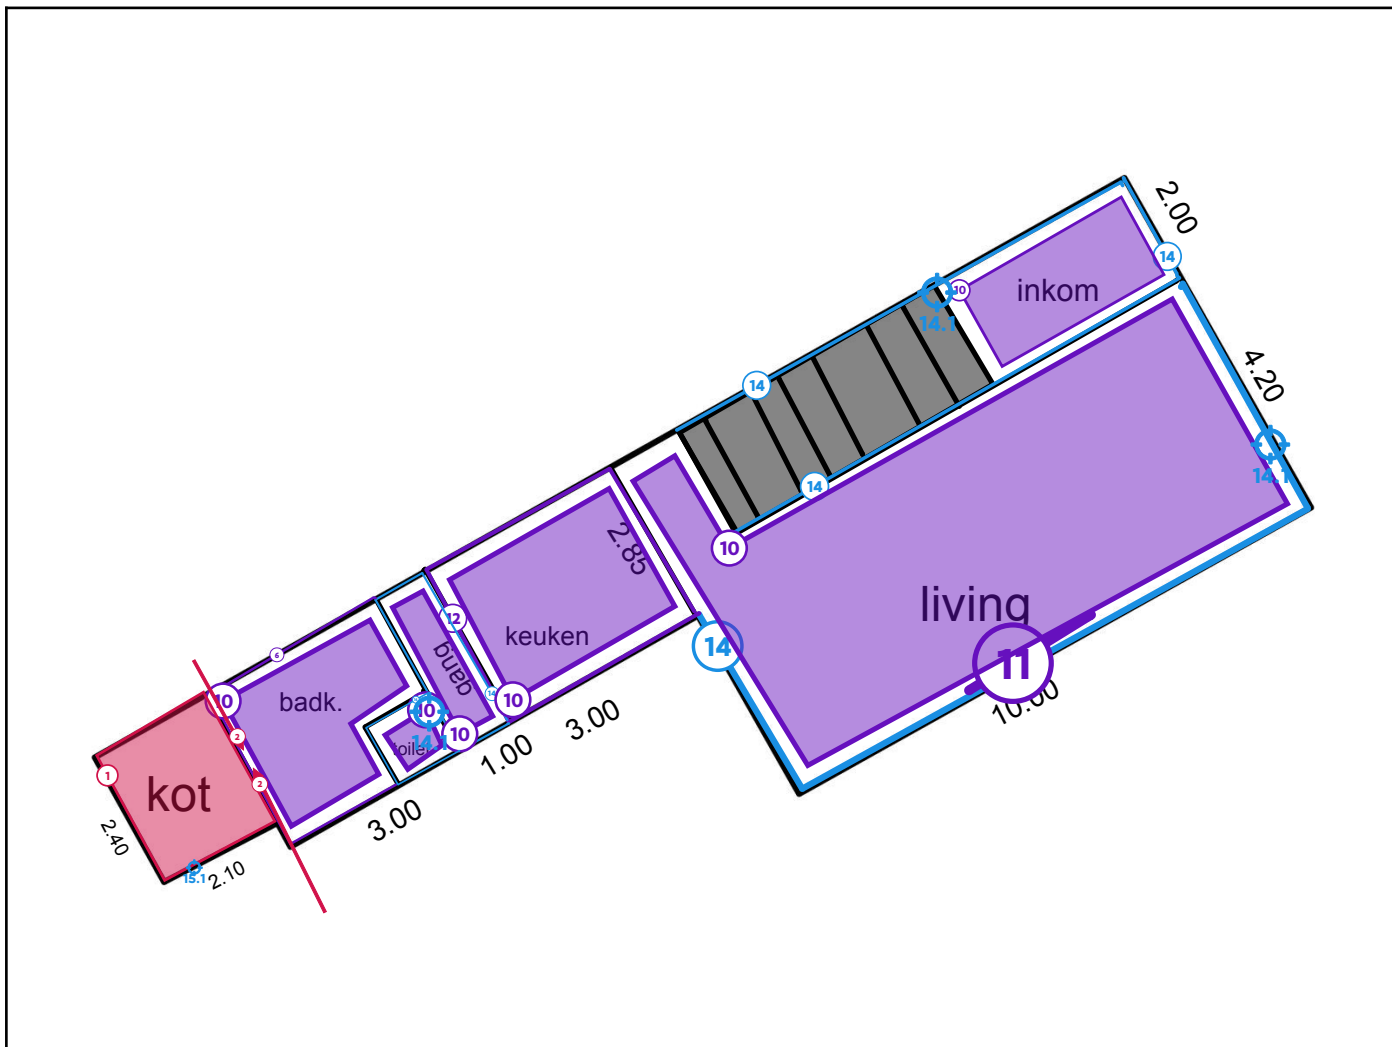
Plan 1.1: Gelijkvloers

Beschrijving	Type	Actie
1. Golfplaat - kot	Asbestmateriaal	Dringend verwijderen
2. Schouw - kot	Asbestmateriaal	Dringend verwijderen
6. Valse wand - badkamer	Advies	-
10. Tegelvloer - eerste verdieping	Advies	-
11. Tegelwand - schouw - living	Advies	-
12. Valse wand - keuken	Advies	-
14. Pleisterwerk - muur	Geen asbest	-

14.1 Code: 01	Mengmonster	-
15. Mastiek - kot	Geen asbest	-
15.1 Code: 02	Puntmonster	-

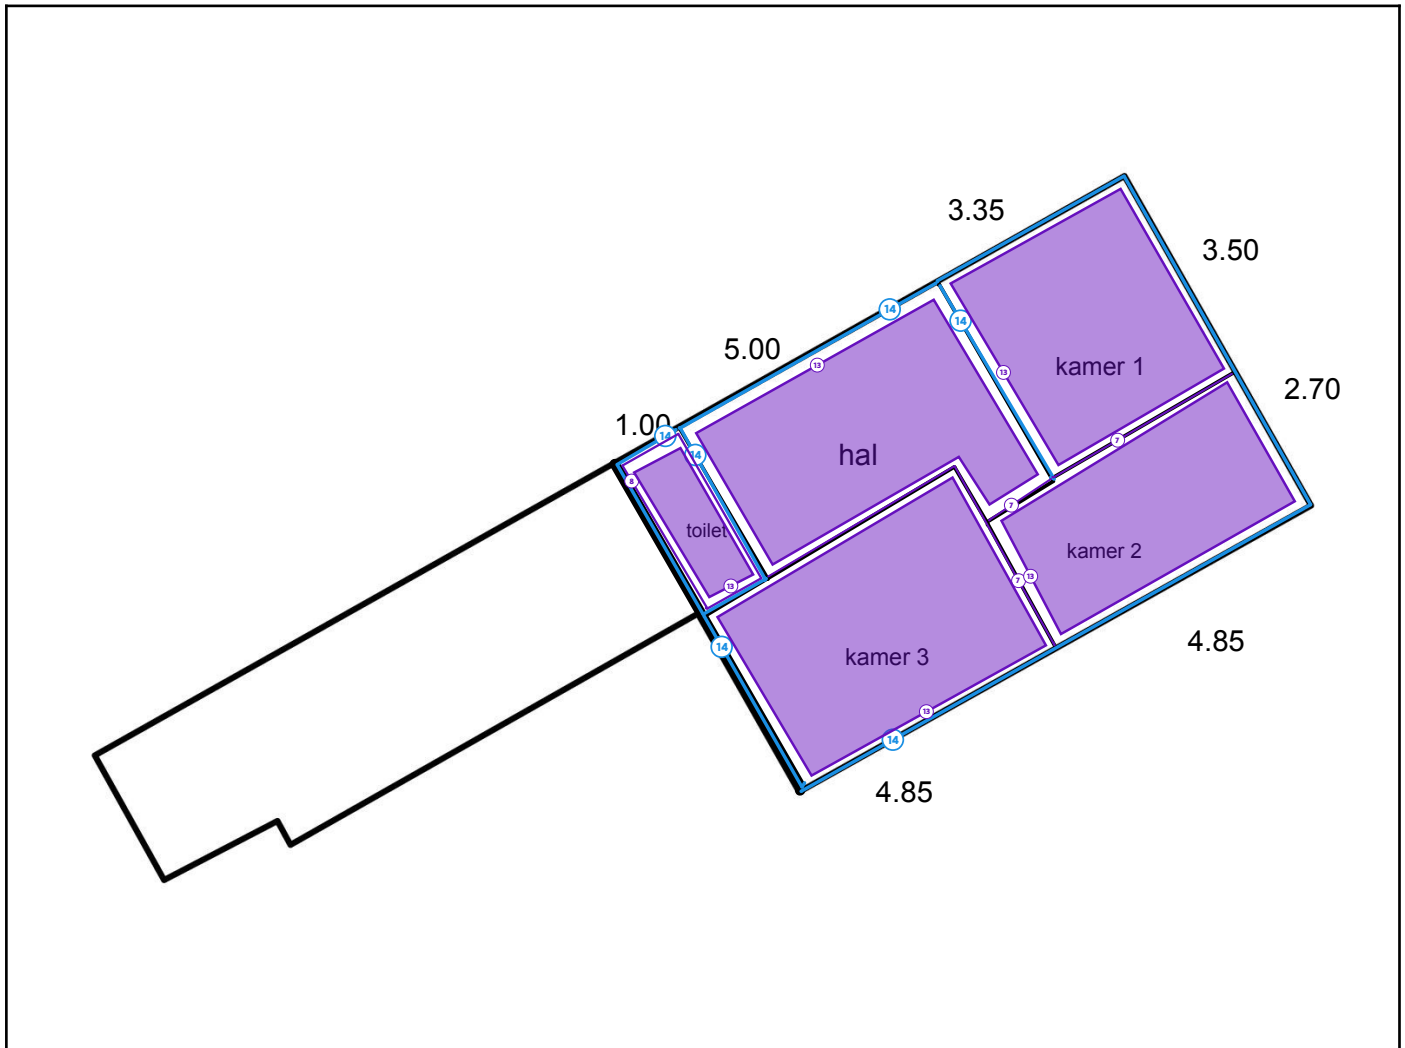
Plan 1.2: Eerste verdieping

Beschrijving	Type	Actie
7. Valse wand - slaapkamers/gang	Advies	-
8. Tegelvand - badkamer	Advies	-
13. Vals plafond - eerste verdieping	Advies	-
14. Pleisterwerk - muur	Geen asbest	-

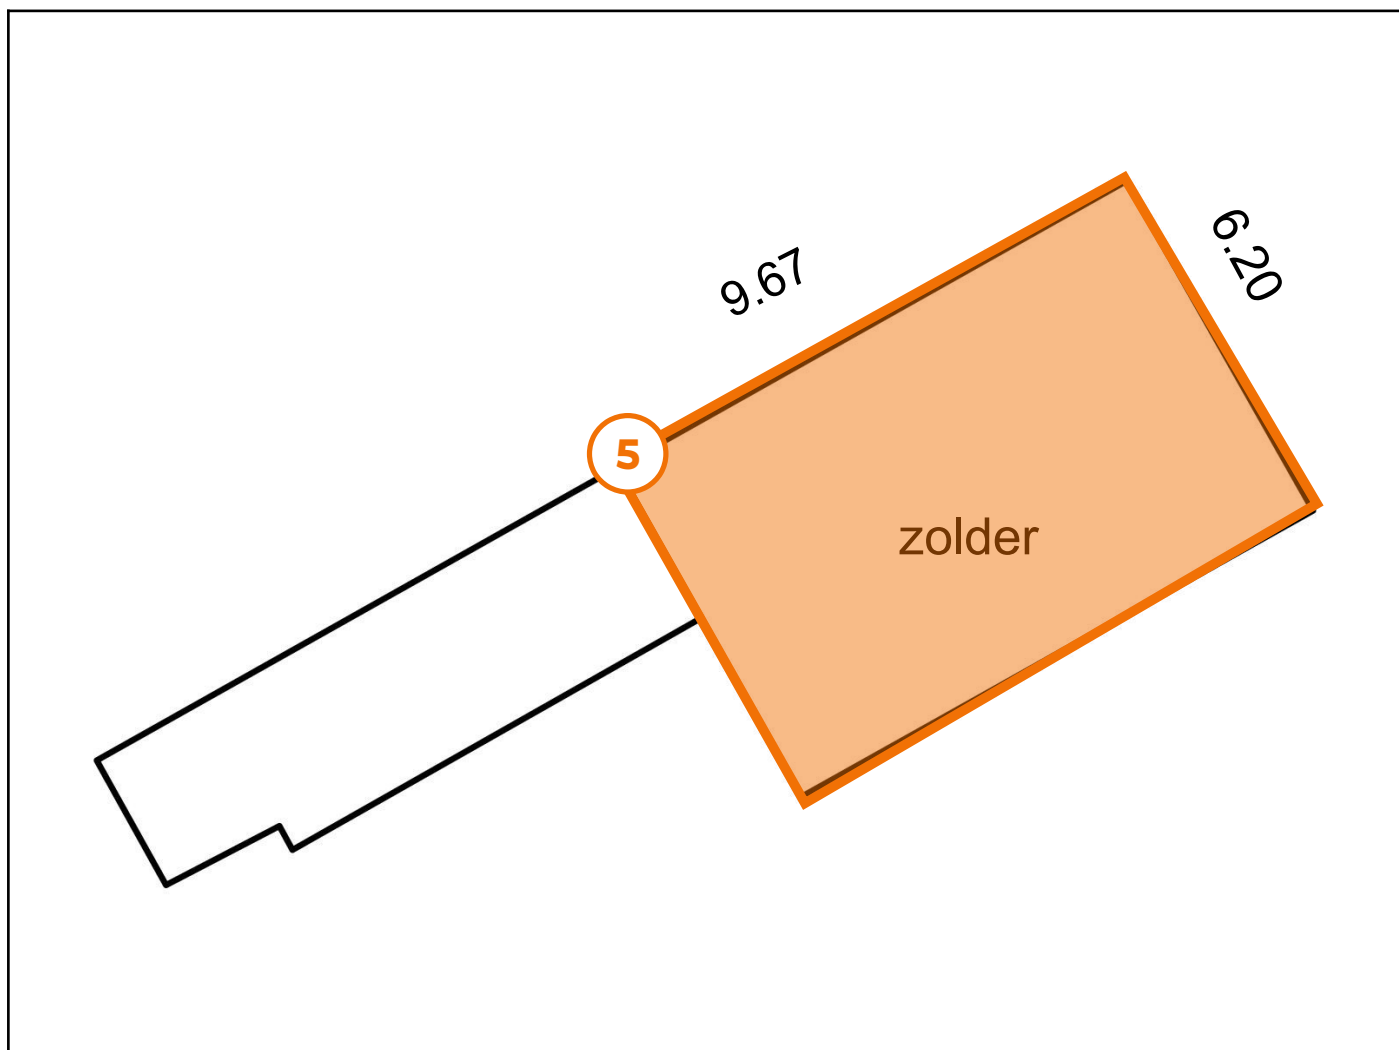
Plan 1.3: Zolder

Beschrijving	Type	Actie
5. Onderdakplaat - zolder	Asbestmateriaal	Maatregelen nemen

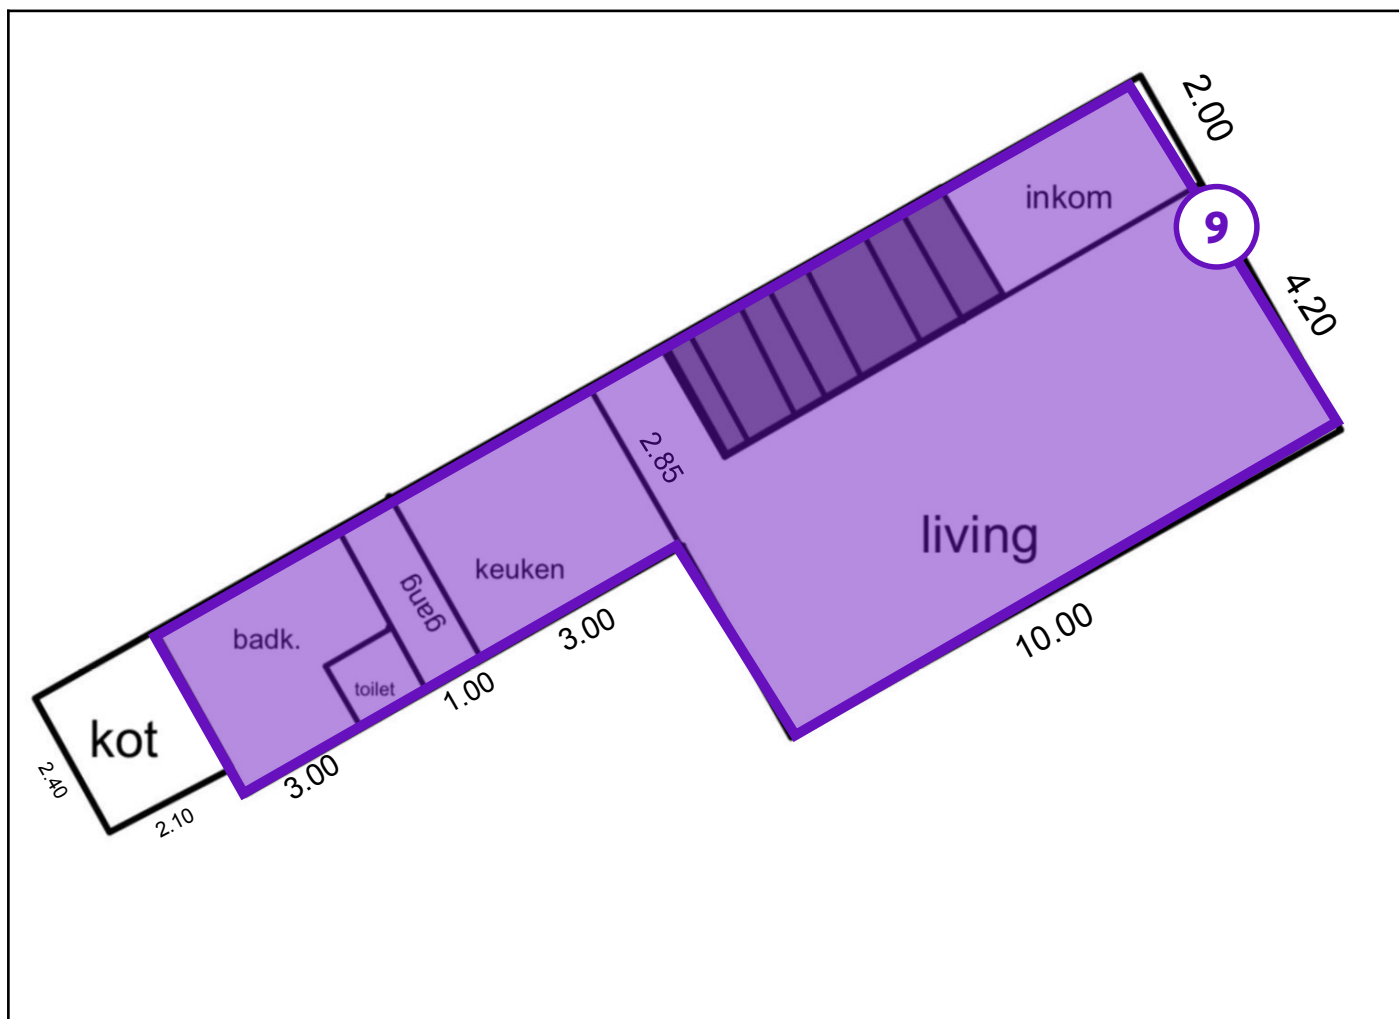
Plan 1.4: Gelijkvloers - plafond

Beschrijving	Type	Actie
9. Vals plafond - gelijkvloers	Advies	-

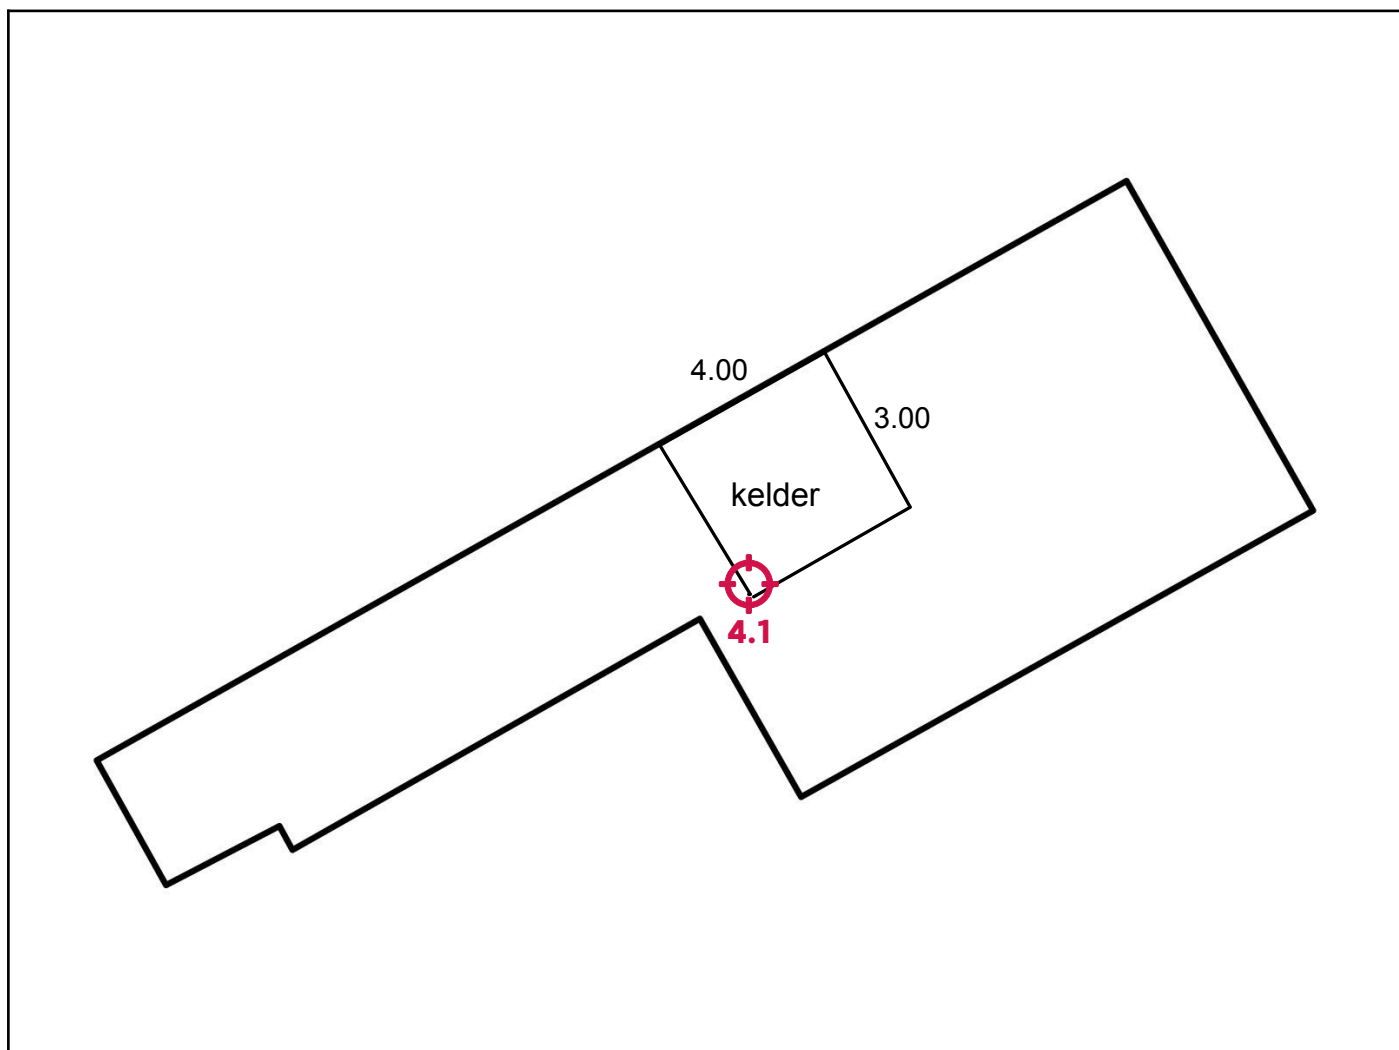
Plan 1.5: Kelder

Beschrijving	Type	Actie
4. Buis - kelder	Asbestmateriaal	Dringend maatregelen nemen
4.1 Code: 03	Puntmonster	-

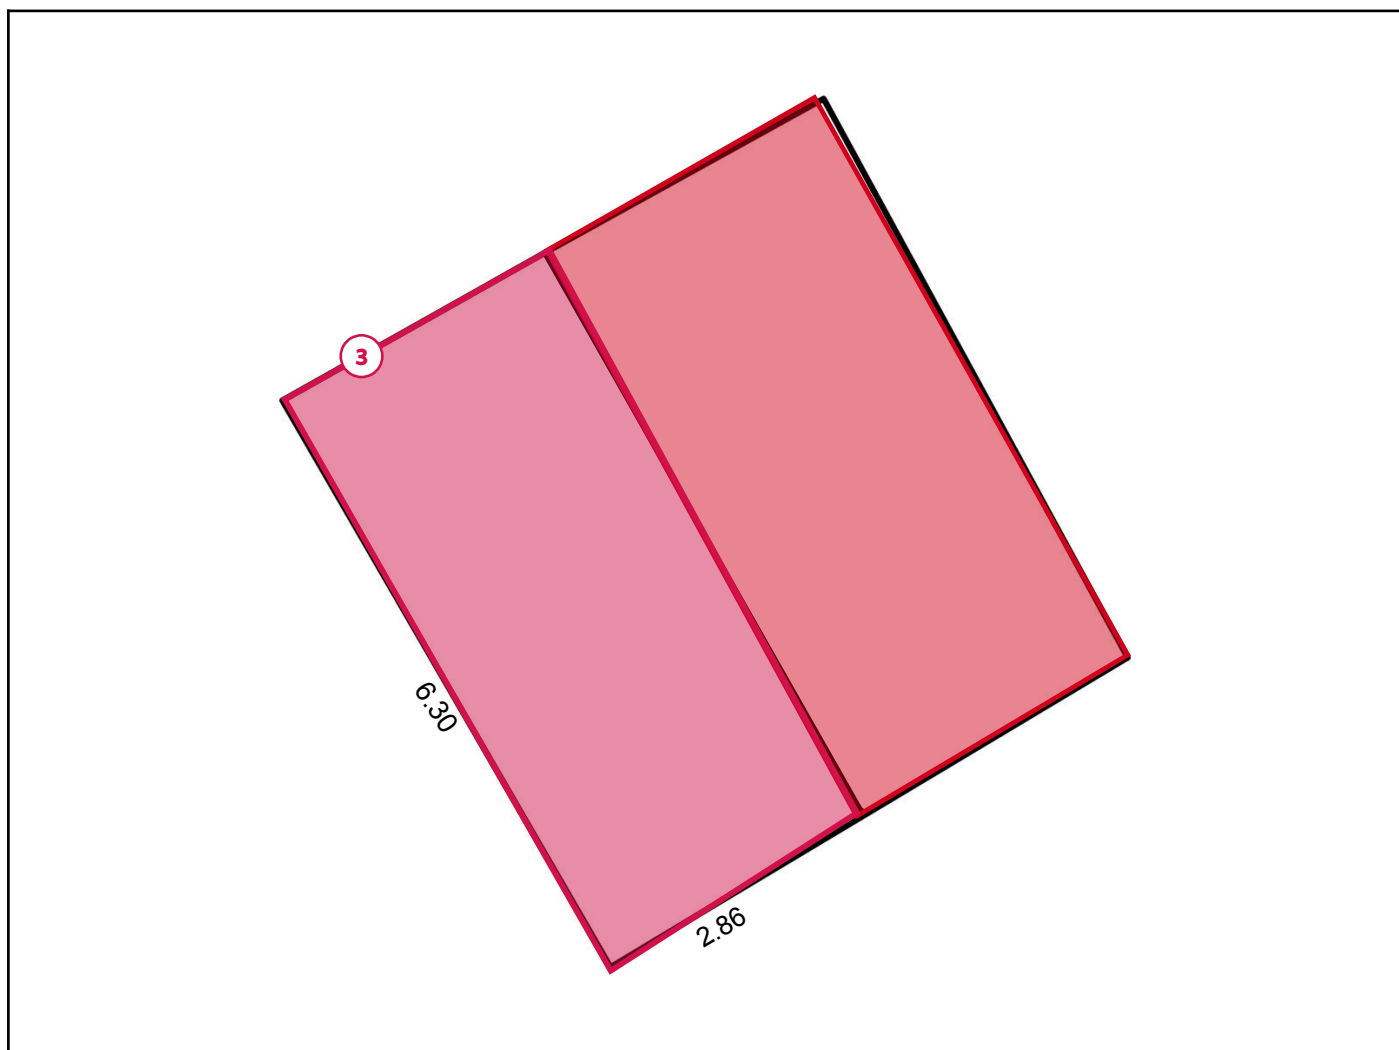
Plan 2.1: Garagebox

Beschrijving	Type	Actie
3. Golfplaat - garagebox	Asbestmateriaal	Dringend verwijderen

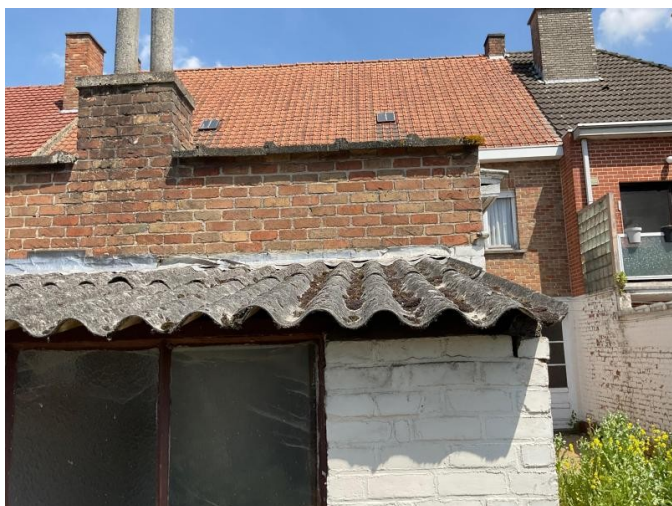
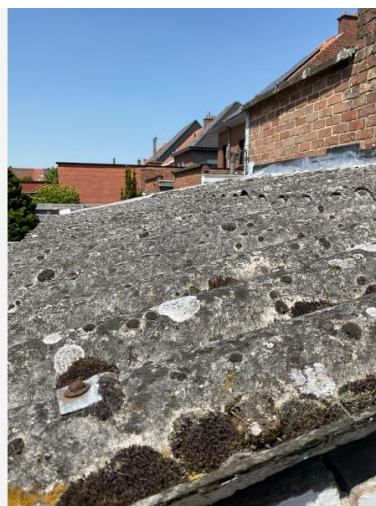
Eindbeoordeling materiaalrisico	Hoog materiaalrisico en/of hoge kans op vezelvrijgave
---------------------------------	---

Gebondenheid	Categorie 1: hechtgebonden in oorsprong
Asbestsoort (vezeltype)	Crocidoliet aanwezig
Asbestconcentratie	Laag (< 50%)
Afschermingsgraad van het gehele materiaal	Geheel of deels (ook) vrij aan de binnenlucht
Toestand van het materiaal	Matig beschadigd, matig verweerd

Beschrijving	Golfplaat - kot
Omgeving	Grenst aan binnen- en buitenlucht
Primaire drager	Schuin dak
Asbestmateriaal	Dak- en gevelbekleding - Golfplaat
Bindmiddel van asbestmateriaal	Cement
Gebondenheid op basis van bindmiddel	Hecht
Hoeveelheid (oppervlakte - aantal)	<ul style="list-style-type: none">• 5,00 m² - 1 stuk
Totale oppervlakte	5,00 m ²
Eenvoudig bereikbaar	Ja
Bevestigingswijze	<ul style="list-style-type: none">• Onbekend
Identificatiemethode	Vaststelling zonder monstername
Destructieve handeling voor identificatie	Nee

Dringend verwijderen

- Verwijder dit asbestmateriaal zo snel mogelijk. Volg de toestand goed op.
- Hemelwater dat afspoelt van asbestcement daken of gevels kan asbestdeeltjes bevatten. Gebruik het enkel voor gesloten circuits (bv. spoelen toiletten). Reinig na het vervangen van het dak of de gevel de dakgoten en regenwaterput of -ton om asbesthoudend sediment of slib te verwijderen

- Eenvoudige handelingen: mag via doe-het-zelf of door werknemer(s) met opleidingsattest eenvoudige handelingen
Gelieve voor de verwijdering eerst contact op te nemen met de gemeente. Zij kunnen u helpen bij het wegbrengen van het afval. Gelieve ook gedurende de verwijdering mondkapjes van het type FFP3, Tyvek pakken type 5 of 6 en handschoenen te dragen. Gebruik traagdraaiend materiaal voor om de materie los te maken.

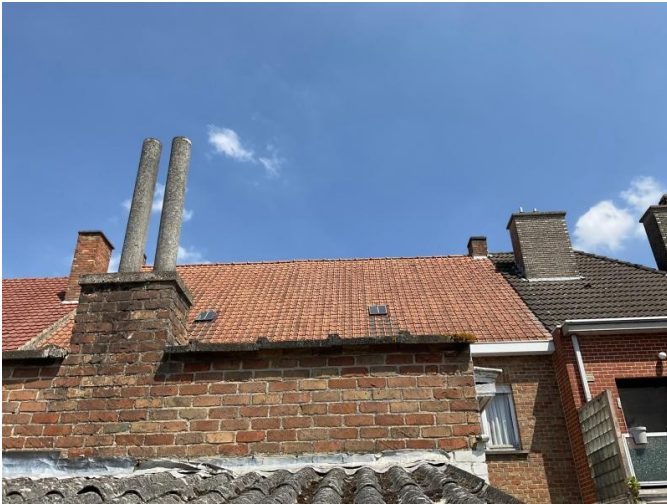
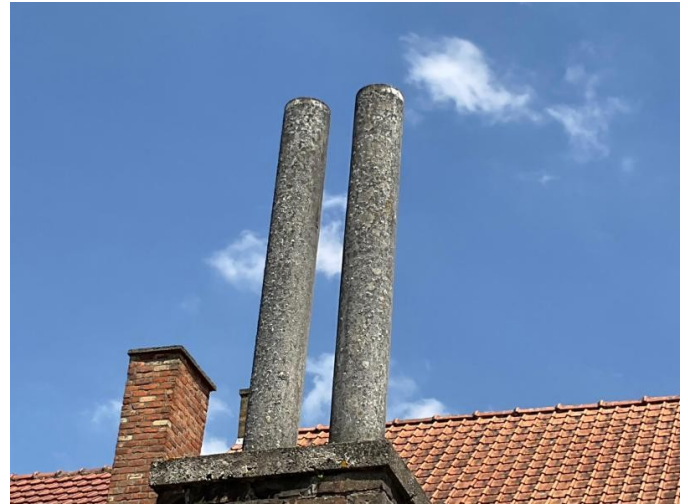
Eindbeoordeling materiaalrisico	Hoog materiaalrisico en/of hoge kans op vezelvrijgave
---------------------------------	---

Gebondenheid	Categorie 1: hechtgebonden in oorsprong
Asbestsoort (vezeltype)	Crocidoliet aanwezig
Asbestconcentratie	Laag (< 50%)
Afschermingsgraad van het gehele materiaal	Geheel of deels (ook) vrij aan binnenluchtstromen
Toestand van het materiaal	Matig beschadigd, matig verweerd

Beschrijving	Schouw - kot
Omgeving	Buiten
Primaire drager	Plat dak
Asbestmateriaal	Rookgaskanaal
Bindmiddel van asbestmateriaal	Cement
Gebondenheid op basis van bindmiddel	Hecht
Hoeveelheid (lengte - omtrek - dikte - aantal)	<ul style="list-style-type: none">• 1,50 m - 40,00 cm - 2,00 cm - 2 stuks
Totaal volume	0,024 m ³
Eenvoudig bereikbaar	Ja
Bevestigingswijze	<ul style="list-style-type: none">• Onbekend
Identificatiemethode	Vaststelling zonder monstername
Destructieve handeling voor identificatie	Nee

Dringend verwijderen

- Scherm in afwachting van verwijdering het asbestmateriaal af van luchtstromingen en verstoring: bijvoorbeeld door het te verpakken, te fixeren, af te dekken, signalisatie - afbakening aan te brengen, ...
- Verwijder dit asbestmateriaal zo snel mogelijk. Volg de toestand goed op.

- Eenvoudige handelingen: mag via doe-het-zelf of door werknemer(s) met opleidingsattest eenvoudige handelingen
Gelieve voor de verwijdering eerst contact op te nemen met de gemeente. Zij kunnen u helpen bij het wegbrengen van het afval. Gelieve ook gedurende de verwijdering mondkapjes van het type FFP3, Tyvek pakken type 5 of 6 en handschoenen te dragen. Gebruik traagdraaiend materiaal voor om de materie los te maken.
- Eenvoudige handelingen: enkel door erkend asbestverwijderaar
Gelieve een beroep te doen op een erkende asbestverwijderaar indien de verwijdering niet kan gebeuren zonder het materiaal te breken.

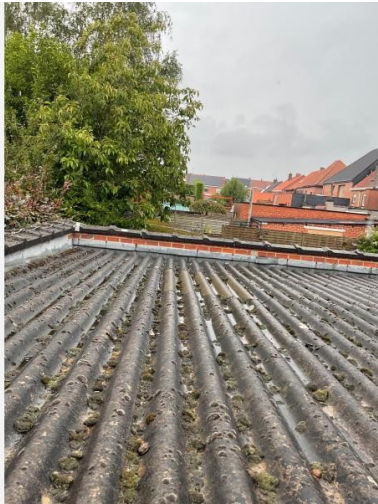
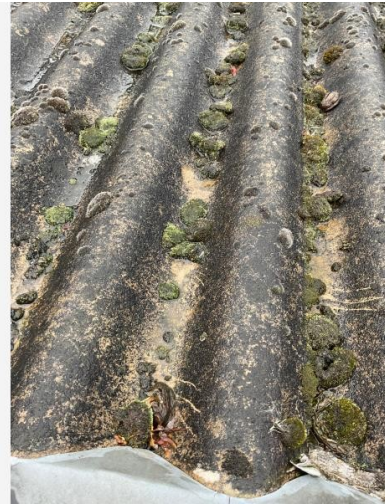
Eindbeoordeling materiaalrisico	Hoog materiaalrisico en/of hoge kans op vezelvrijgave
---------------------------------	---

Gebondenheid	Categorie 1: hechtgebonden in oorsprong
Asbestsoort (vezeltype)	Crocidoliet aanwezig
Asbestconcentratie	Laag (< 50%)
Afschermingsgraad van het gehele materiaal	Geheel of deels (ook) vrij aan de binnenlucht
Toestand van het materiaal	Matig beschadigd, matig verweerd

Beschrijving	Golfplaat - garagebox
Omgeving	Grenst aan binnen- en buitenlucht
Primaire drager	Schuin dak
Asbestmateriaal	Dak- en gevelbekleding - Golfplaat
Bindmiddel van asbestmateriaal	Cement
Gebondenheid op basis van bindmiddel	Hecht
Hoeveelheid (oppervlakte - aantal)	• 17,00 m ² - 1 stuk
Totale oppervlakte	17,00 m ²
Eenvoudig bereikbaar	Ja
Bevestigingswijze	• Onbekend
Identificatiemethode	Vaststelling zonder monsternamen
Destructieve handeling voor identificatie	Nee

Dringend verwijderen

- Verwijder dit asbestmateriaal zo snel mogelijk. Volg de toestand goed op.
- Hemelwater dat afspoelt van asbestcement daken of gevels kan asbestdeeltjes bevatten. Gebruik het enkel voor gesloten circuits (bv. spoelen toiletten). Reinig na het vervangen van het dak of de gevel de dakgoten en regenwaterput of -ton om asbesthoudend sediment of slib te verwijderen

- Eenvoudige handelingen: mag via doe-het-zelf of door werknemer(s) met opleidingsattest eenvoudige handelingen
Gelieve voor de verwijdering eerst contact op te nemen met de gemeente. Zij kunnen u helpen bij het wegbrengen van het afval. Gelieve ook gedurende de verwijdering mondkapjes van het type FFP3, Tyvek pakken type 5 of 6 en handschoenen te dragen. Gebruik traagdraaiend materiaal voor om de materie los te maken.

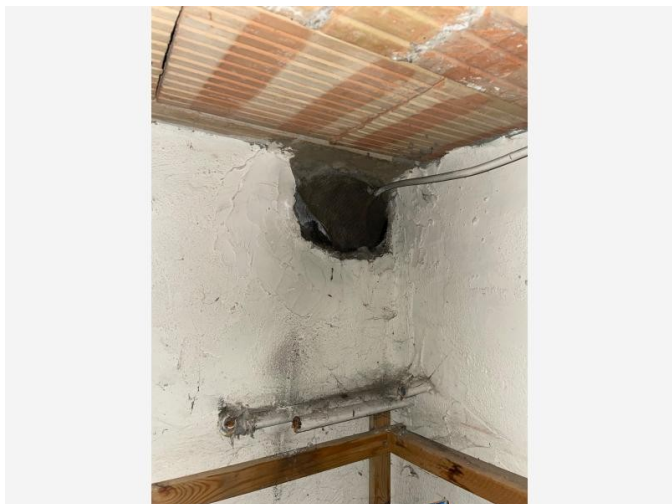
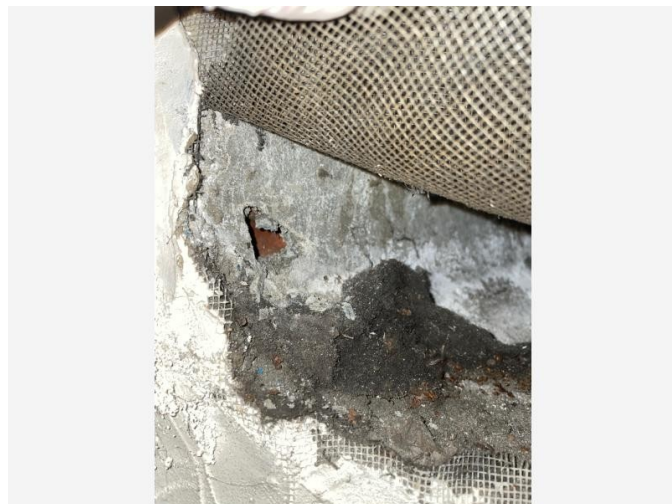
Eindbeoordeling materiaalrisico	Hoog materiaalrisico en/of hoge kans op vezelvrijgave
---------------------------------	---

Gebondenheid	Categorie 1: hechtgebonden in oorsprong
Asbestsoort (vezeltype)	Crocidoliet aanwezig
Asbestconcentratie	Laag (< 50%)
Afschermingsgraad van het gehele materiaal	Geheel of deels (ook) vrij aan binnenluchtstromen
Toestand van het materiaal	Matig beschadigd, matig verweerd

#	Type	Referentie	Resultaat
4.1	Puntmonster	03	Crocidoliet, Chrysotiel

Beschrijving	Buis - kelder
Omgeving	Binnen
Primaire drager	Binnenwand
Asbestmateriaal	Verloren bekisting - Buis, koker
Bindmiddel van asbestmateriaal	Cement
Gebondenheid op basis van bindmiddel	Hecht
Hoeveelheid (lengte - omtrek - dikte - aantal)	<ul style="list-style-type: none">• 1,00 m - 40,00 cm - 1,00 cm - 1 stuk
Totaal volume	0,004 m ³
Eenvoudig bereikbaar	Nee <ul style="list-style-type: none">• Verwijdering tast de bouwkundige integriteit aan.
Bevestigingswijze	<ul style="list-style-type: none">• Verlijmd, ingegoten, versmeerd
Identificatiemethode	Vaststelling met monsternamen
Destructieve handeling voor identificatie	Nee

Dringend maatregelen nemen

- Scherm in afwachting van verwijdering het asbestmateriaal af van luchtstromingen en verstoring: bijvoorbeeld door het te verpakken, te fixeren, af te dekken, signalisatie - afbakening aan te brengen, ...
- Zorg voor een veilig beheer en verwijder dit asbestmateriaal wanneer het bij werken eenvoudig bereikbaar wordt. Controleer de toestand jaarlijks op wijzigingen.

- Eenvoudige handelingen: enkel door erkend asbestverwijderaar
Hechtgebondend toepassing waarbij de verwijdering niet kan gebeuren zonder het materiaal te breken.
Gelieve voor de verwijdering beroep te doen op een erkende asbestverwijderaar.

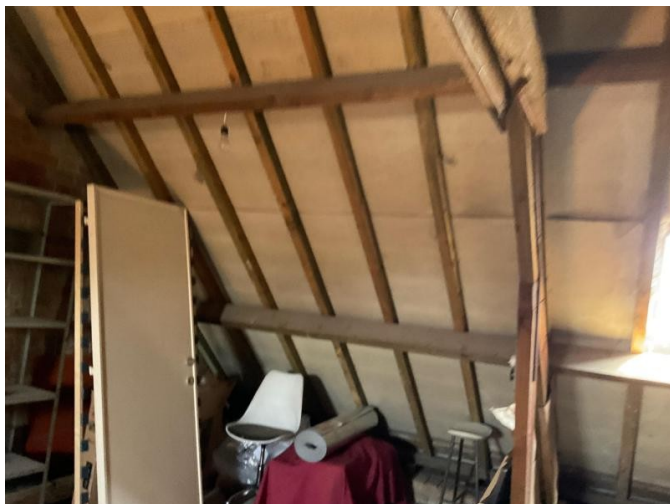
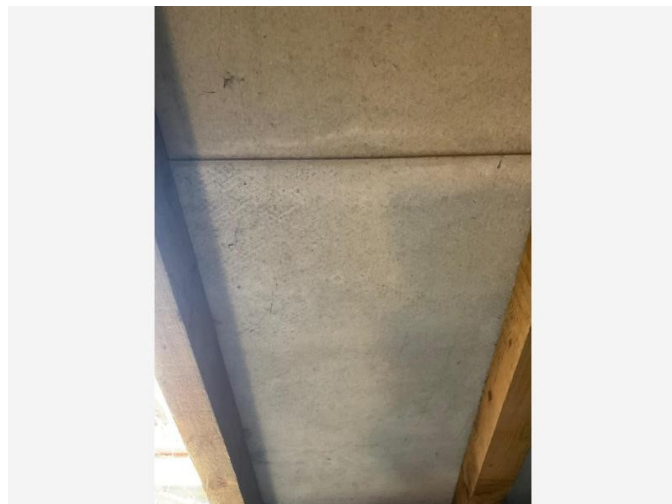
Eindbeoordeling materiaalrisico	Verhoogd materiaalrisico en/of verhoogde kans op vezelvrijgave
---------------------------------	--

Gebondenheid	Categorie 1: hechtgebonden in oorsprong
Asbestsoort (vezeltype)	Crocidoliet aanwezig
Asbestconcentratie	Laag (< 50%)
Afschermingsgraad van het gehele materiaal	Geheel of deels (ook) vrij aan de binnenlucht
Toestand van het materiaal	Licht beschadigd, licht verweerd. Intact calciumsilicaatmateriaal of categorie III 'gebondenheid'

Beschrijving	Onderdakplaat - zolder
Omgeving	Binnen
Primaire drager	Schuin dak
Asbestmateriaal	Plaat, paneel, tablet - Type Menuiserite
Bindmiddel van asbestmateriaal	Cement
Gebondenheid op basis van bindmiddel	Hecht
Hoeveelheid (oppervlakte - dikte - aantal)	<ul style="list-style-type: none">• 61,00 m² - 1,00 cm - 1 stuk
Totaal volume	0,61 m ³
Eenvoudig bereikbaar	Nee <ul style="list-style-type: none">• Verwijdering tast de bouwkundige integriteit aan.
Bevestigingswijze	<ul style="list-style-type: none">• Geklemd
Identificatiemethode	Vaststelling zonder monstername
Destructieve handeling voor identificatie	Nee

Maatregelen nemen

- Zorg voor een veilig beheer. Vermijd het beschadigen van het asbestmateriaal. Controleer de toestand jaarlijks op wijzigingen.
- Verwijder dit asbestmateriaal zo snel mogelijk. Volg de toestand goed op.

- Eenvoudige handelingen: mag via doe-het-zelf of door werknemer(s) met opleidingsattest eenvoudige handelingen
Gelieve voor de verwijdering eerst contact op te nemen met de gemeente. Zij kunnen u helpen bij het wegbrengen van het afval. Gelieve ook gedurende de verwijdering mondkapjes van het type FFP3, Tyvek pakken type 5 of 6 en handschoenen te dragen. Gebruik traagdraaiend materiaal voor om de materie los te maken.

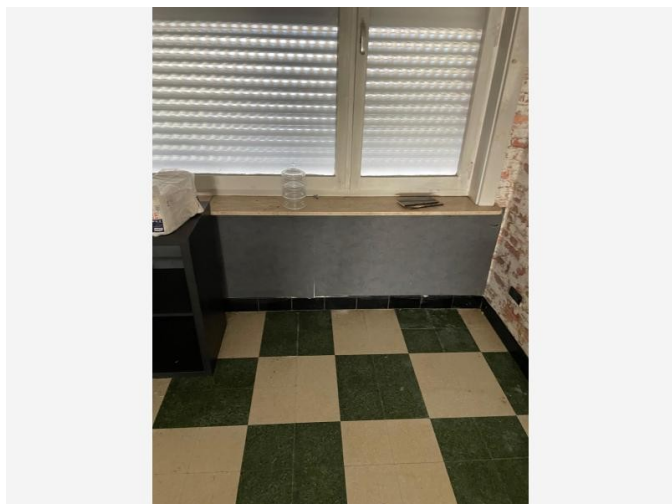
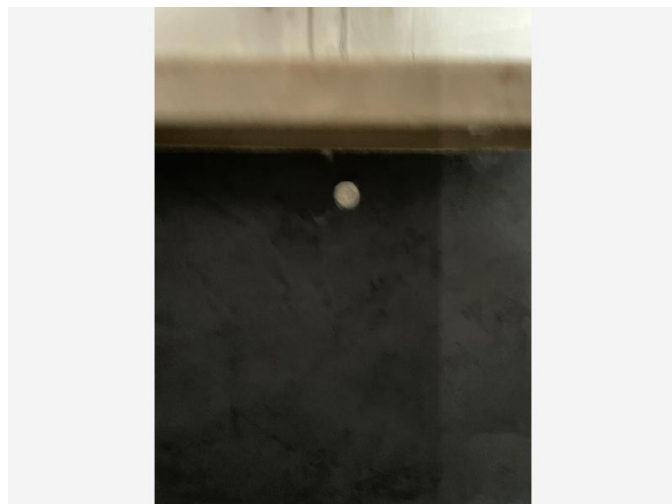
Geen asbest

#	Type	Referentie	Resultaat
14.1	Mengmonster	01	Geen asbest

Beschrijving	Pleisterwerk - muur
Omgeving	Binnen
Primaire drager	Binnenwand
Bindmiddel van materiaal	Gips - kalk
Gebondenheid op basis van bindmiddel	Niet-hechtgebonden
Hoeveelheid (oppervlakte - dikte - aantal)	• 184,00 m ² - 1,00 cm - 1 stuk
Totaal volume	1,84 m ³
Identificatiemethode	Vaststelling met monstername
Destructieve handeling voor identificatie	Nee

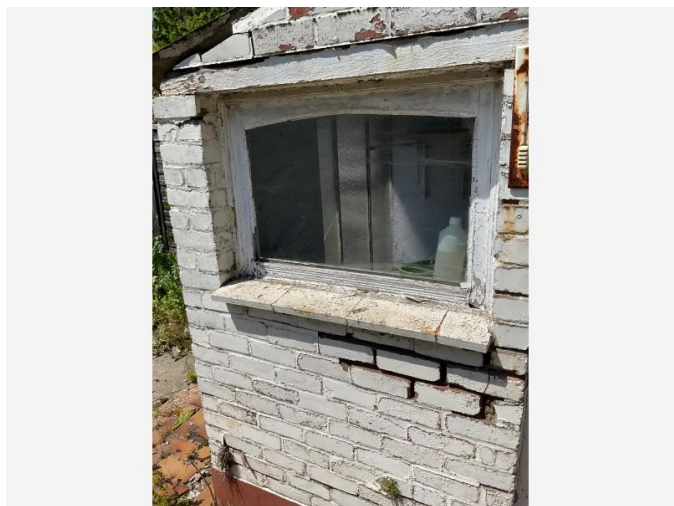
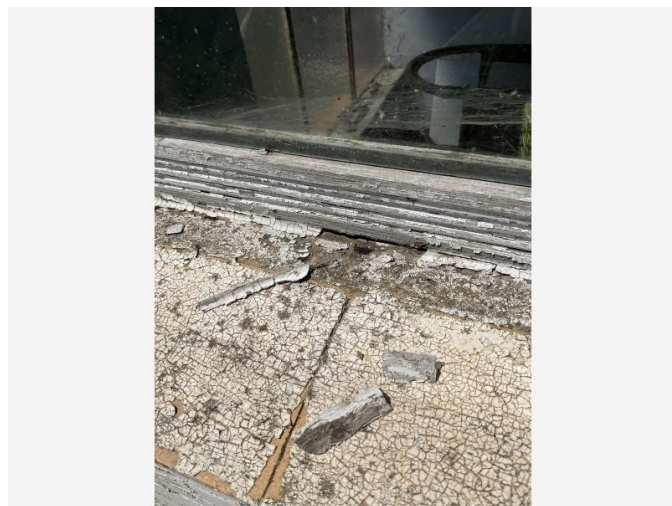
Geen asbest

#	Type	Referentie	Resultaat
15.1	Puntmonster	02	Geen asbest

Beschrijving	Mastiek - kot
Omgeving	Grenst aan binnen- en buitenlucht
Primaire drager	Wandopening verticaal (raam, deur, ...)
Bindmiddel van materiaal	Kitten, mastiek, pasta
Gebondenheid op basis van bindmiddel	Hecht
Hoeveelheid (gewicht - aantal)	<ul style="list-style-type: none">• 0,97 kg - 1 stuk
Totaal gewicht	0,97 kg
Identificatiemethode	Vaststelling met monstername
Destructieve handeling voor identificatie	Nee
