Asbestinventarisatetest

Olmenlaan 46, 8560 Wevelgem

Attestnummer : 20240611-000075.000

Uitgegeven op : 11.06.2024

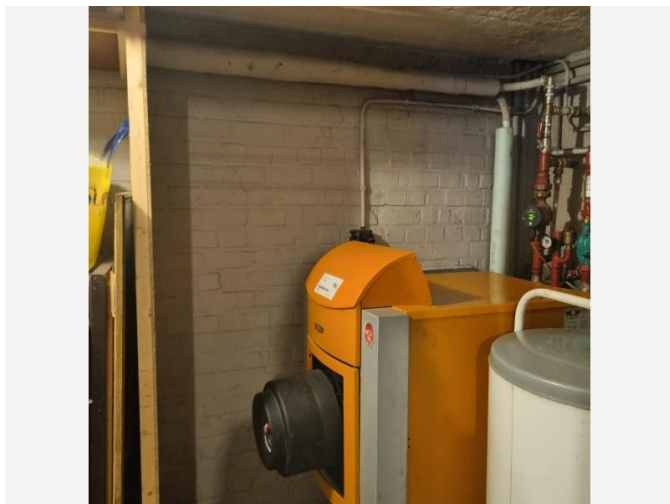
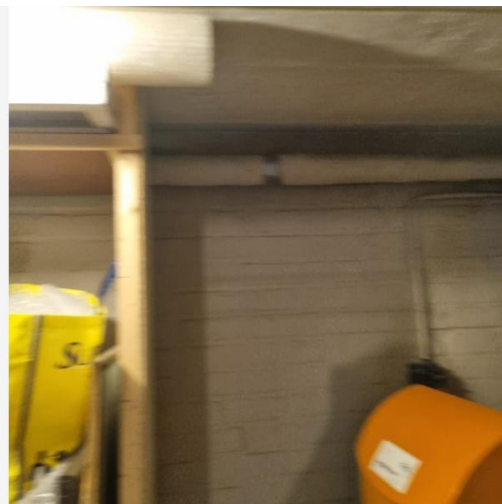
Eindbeoordeling materiaalrisico	Hoog materiaalrisico en/of hoge kans op vezelvrijgave
---------------------------------	---

Gebondenheid	Categorie 3: niet-hechtgebonden met weinig of geen matrix
Asbestsoort (vezeltype)	Crocidoliet aanwezig
Asbestconcentratie	Hoog ($\geq 50\%$)
Afschermingsgraad van het gehele materiaal	Geheel of deels (ook) vrij aan binnenluchtstromen
Toestand van het materiaal	Licht beschadigd, licht verweerd. Intact materiaal type Pical – asbestboard of categorie III 'gebondenheid'

#	Type	Referentie	Resultaat
1.1	Mengmonster	MM04	Crocidoliet, Amosiet

Beschrijving	Leidingisolatie lengte
Omgeving	Binnen
Primaire drager	Sanitaire infrastructuur en uitrusting (toe- en afvoer)
Asbestmateriaal	In-situ afwerkingslagen - Thermische isolatie
Bindmiddel van asbestmateriaal	Weinig of geen bindmiddel (textiel, bevolking, ...)
Gebondenheid op basis van bindmiddel	Niet-hechtgebonden
Hoeveelheid (gewicht - aantal)	• 11,00 kg - 1 stuk

- Verwijder dit asbestmateriaal zo snel mogelijk. Volg de toestand goed op.

- Hermetische zone (erkend asbestverwijderaar)
De losse asbesttoepassing mag pas verwijderd worden door een erkend asbestverwijderaar met de nodige certificering, waarbij er een volledige hermetische zone zal opgesteld worden in de kelder.

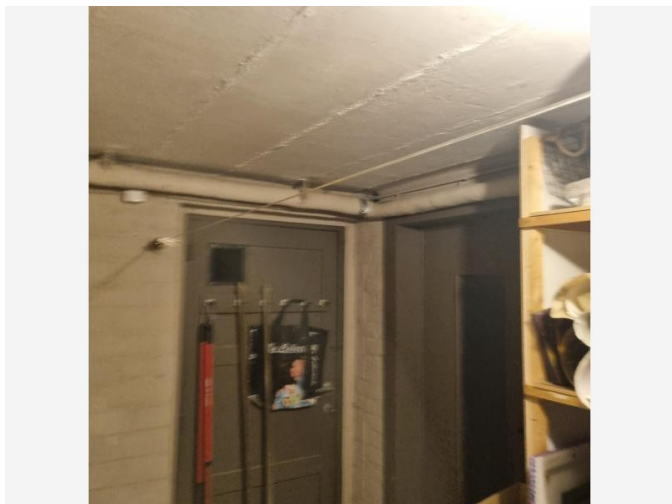
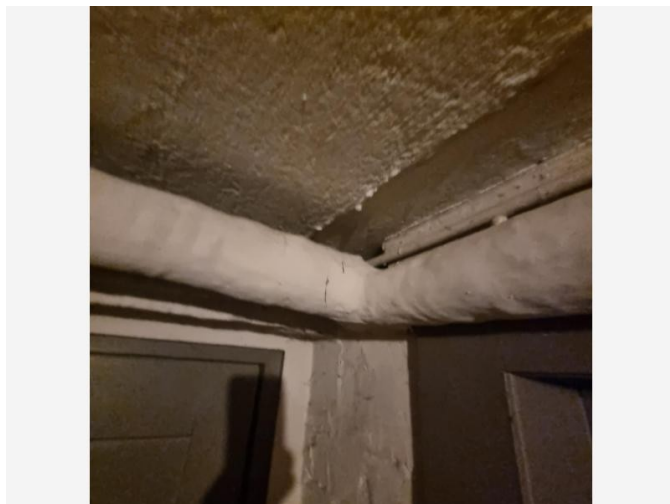
Eindbeoordeling materiaalrisico	Hoog materiaalrisico en/of hoge kans op vezelvrijgave
---------------------------------	---

Gebondenheid	Categorie 3: niet-hechtgebonden met weinig of geen matrix
Asbestsoort (vezeltype)	Crocidoliet aanwezig
Asbestconcentratie	Hoog ($\geq 50\%$)
Afschermingsgraad van het gehele materiaal	Geheel of deels (ook) vrij aan binnenluchtstromen
Toestand van het materiaal	Licht beschadigd, licht verweerd. Intact materiaal type Pical – asbestboard of categorie III 'gebondenheid'

#	Type	Referentie	Resultaat
2.1	Mengmonster	MM05	Crocidoliet, Amosiet

Beschrijving	Leidingisolatie bocht
Omgeving	Binnen
Primaire drager	Sanitaire infrastructuur en uitrusting (toe- en afvoer)
Asbestmateriaal	In-situ afwerkingslagen - Thermische isolatie
Bindmiddel van asbestmateriaal	Weinig of geen bindmiddel (textiel, bevolking, ...)
Gebondenheid op basis van bindmiddel	Niet-hechtgebonden
Hoeveelheid (gewicht - aantal)	• 0,80 kg - 2 stuks

- Verwijder dit asbestmateriaal zo snel mogelijk. Volg de toestand goed op.

- Hermetische zone (erkend asbestverwijderaar)
De losse asbesttoepassing mag pas verwijderd worden door een erkend asbestverwijderaar met de nodige certificering, waarbij er een volledige hermetische zone zal opgesteld worden in de kelder.

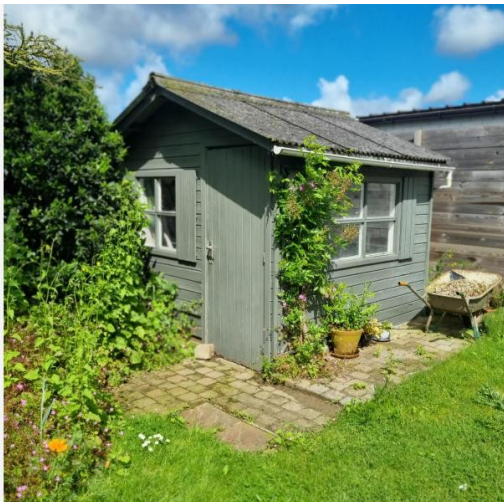
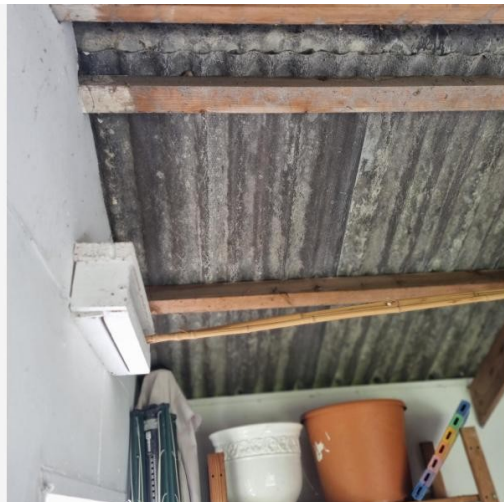
Eindbeoordeling materiaalrisico	Verhoogd materiaalrisico en/of verhoogde kans op vezelvrijgave
---------------------------------	--

Gebondenheid	Categorie 1: hechtgebonden in oorsprong
Asbestsoort (vezeltype)	Alleen chrysotiel
Asbestconcentratie	Laag (< 50%)
Afschermingsgraad van het gehele materiaal	Geheel of deels (ook) vrij aan binnenluchtstromen
Toestand van het materiaal	Matig beschadigd, matig verweerd

#	Type	Referentie	Resultaat
3.1	Puntmonster	MM02	Chrysotiel

Beschrijving	Golfplaat tuinberging
Omgeving	Grenst aan binnen- en buitenlucht
Primaire drager	Plat dak
Asbestmateriaal	Dak- en gevelbekleding - Golfplaat
Bindmiddel van asbestmateriaal	Cement
Gebondenheid op basis van bindmiddel	Hecht
Hoeveelheid (oppervlakte - aantal)	• 12,00 m ² - 1 stuk
Totale oppervlakte	12,00 m ²
Eenvoudig bereikbaar	Ja
Bevestigingswijze	• Genageld, geniet
Identificatiemethode	Vaststelling met monstername
Destructieve handeling voor identificatie	Nee

- Verwijder dit asbestmateriaal zo snel mogelijk. Volg de toestand goed op.
- Hemelwater dat afspoelt van asbestcement daken of gevels kan asbestdeeltjes bevatten. Gebruik het enkel voor gesloten circuits (bv. spoelen toiletten). Reinig na het vervangen van het dak of de gevel de dakgoten en regenwaterput of -ton om asbesthoudend sediment of slib te verwijderen

- Eenvoudige handelingen: mag via doe-het-zelf of door werknemer(s) met opleidingsattest eenvoudige handelingen
Asbest buiten een gebouw: Bevindt het asbest zich buiten uw woning of gebouw? Dan mag u de volgende toepassingen zelf wegnemen: hechtgebonden asbest dat niet beschadigd is; hechtgebonden asbest dat wel beschadigd is en waarbij er vrije asbestvezels zichtbaar zijn. Een beschadigde asbesttoepassing of asbest in slechte staat kan makkelijk verder breken of vergruizen. Er komen dan schadelijke asbestvezels vrij die ingeademd kunnen worden. De volgende asbesthoudende materialen mag u als particulier of zelfstandige zelf verwijderen, ongeacht of ze zich binnen of buiten bevinden: dichtingen of pakkingen; koorden en andere geweven materialen; remvoeringen of gelijkaardige toepassingen.

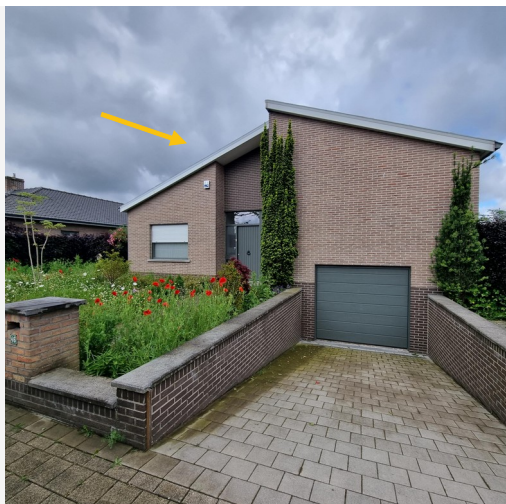
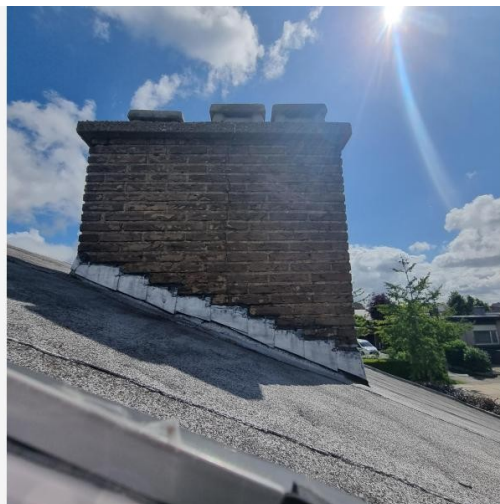
Eindbeoordeling materiaalrisico	Laag materiaalrisico en/of verlaagde kans op vezelvrijgave
---------------------------------	--

Gebondenheid	Categorie 1: hechtgebonden in oorsprong
Asbestsoort (vezeltype)	Crocidoliet aanwezig
Asbestconcentratie	Laag (< 50%)
Afschermingsgraad van het gehele materiaal	Geheel of deels vrij aan de buitenlucht
Toestand van het materiaal	Licht beschadigd, licht verweerd. Intact materiaal type Pical – asbestboard of categorie III 'gebondenheid'

Beschrijving	Schoorsteen kappen
Omgeving	Buiten
Primaire drager	Schuin dak
Asbestmateriaal	Schouwhoed, ventilatiekap (anti-windval)
Bindmiddel van asbestmateriaal	Cement

- Zorg voor een veilig beheer. Vermijd het beschadigen van het asbestmateriaal. Controleer de toestand jaarlijks op wijzigingen.

- Eenvoudige handelingen: mag via doe-het-zelf of door werknemer(s) met opleidingsattest eenvoudige handelingen
Asbest buiten een gebouw: Bevindt het asbest zich buiten uw woning of gebouw? Dan mag u de volgende toepassingen zelf wegnemen: hechtgebonden asbest dat niet beschadigd is; hechtgebonden asbest dat wel beschadigd is en waarbij er vrije asbestvezels zichtbaar zijn. Een beschadigde asbesttoepassing of asbest in slechte staat kan makkelijk verder breken of vergruizen. Er komen dan schadelijke asbestvezels vrij die ingeademd kunnen worden. De volgende asbesthoudende materialen mag u als particulier of zelfstandige zelf verwijderen, ongeacht of ze zich binnen of buiten bevinden: dichtingen of pakkingen; koorden en andere gewezen materialen; remvoeringen of gelijkaardige toepassingen.

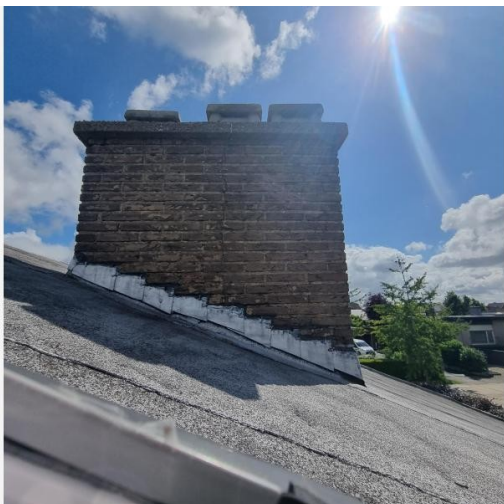
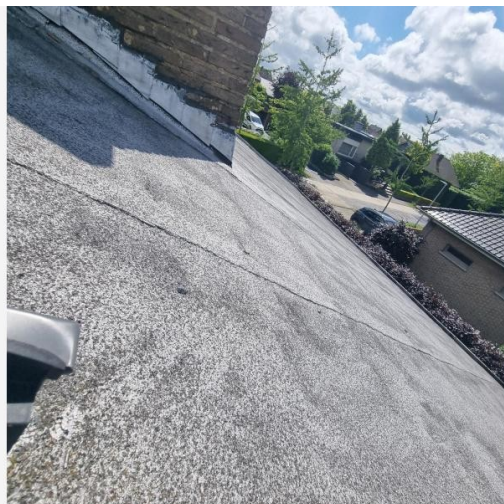
Eindbeoordeling materiaalrisico	Laag materiaalrisico en/of verlaagde kans op vezelvrijgave
Opmerking	Er is tijdens het bezoek geen vegetatiegroei aanwezig.

Gebondenheid	Categorie 1: hechtgebonden in oorsprong
Asbestsoort (vezeltype)	Crocidoliet aanwezig
Asbestconcentratie	Laag (< 50%)
Afschermingsgraad van het gehele materiaal	Geheel of deels vrij aan de buitenlucht
Toestand van het materiaal	Onbeschadigd, niet verweerd

Beschrijving	Roofing hellend dak
Omgeving	Buiten
Primaire drager	Schuin dak
Asbestmateriaal	Dak- en gevelbekleding - Roofing

- Zorg voor een veilig beheer. Vermijd het beschadigen van het asbestmateriaal. Controleer de toestand jaarlijks op wijzigingen.

- Eenvoudige handelingen: mag via doe-het-zelf of door werknemer(s) met opleidingsattest eenvoudige handelingen
Asbest buiten een gebouw: Bevindt het asbest zich buiten uw woning of gebouw? Dan mag u de volgende toepassingen zelf wegnemen: hechtgebonden asbest dat niet beschadigd is; hechtgebonden asbest dat wel beschadigd is en waarbij er vrije asbestvezels zichtbaar zijn. Een beschadigde asbesttoepassing of asbest in slechte staat kan makkelijk verder breken of vergruizen. Er komen dan schadelijke asbestvezels vrij die ingeademd kunnen worden. De volgende asbesthoudende materialen mag u als particulier of zelfstandige zelf verwijderen, ongeacht of ze zich binnen of buiten bevinden: dichtingen of pakkingen; koorden en andere geweven materialen; remvoeringen of gelijkaardige toepassingen.

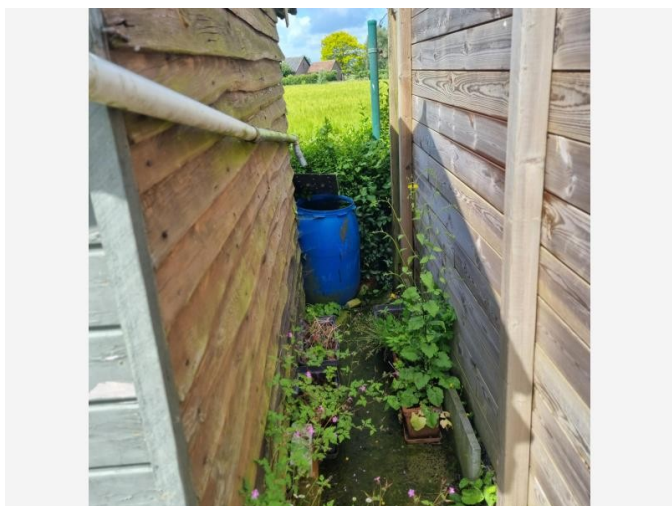
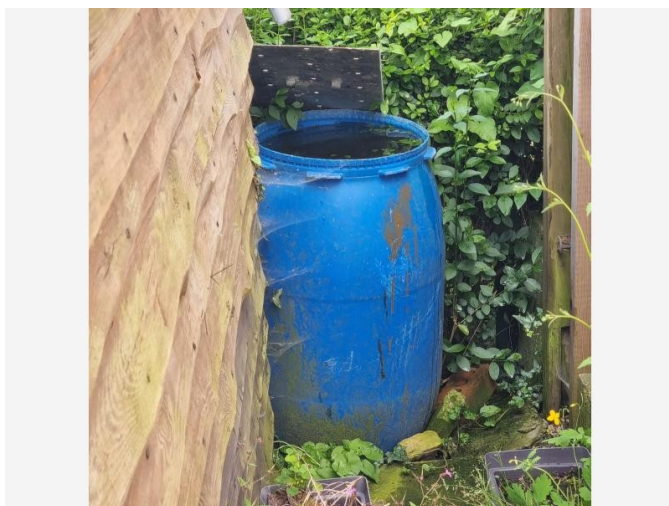
Beschrijving	Slib in regenton bij tuinberging
Type afvalstof	Betreft resten (contaminatie) van verwerking of beschadiging

Type resten (contaminatie)	<ul style="list-style-type: none"> • Stof, deeltjes < 4 mm, flinters, gruis (vermengd in materiaal)
Besmette materialen	<ul style="list-style-type: none"> • Waterbodem
Bron van de resten	Bron van de resten is niet meer aanwezig
Omgeving	Buiten
Primaire drager	Schuin dak
Gebondenheid resten	Niet hecht
Hoeveelheid (gewicht - aantal)	<ul style="list-style-type: none"> • 4,00 kg - 1 stuk
Totaal gewicht	4,00 kg
Eenvoudig bereikbaar	Ja
Identificatiemethode	Vaststelling zonder monsternamen
Opmerking	De hoeveelheid is een indicatie omdat het moeilijk valt te beoordelen door de hoeveelheid wat er nog in de ton aanwezig is.

- Verwijder het asbestafval.

- Eenvoudige handelingen: enkel door erkend asbestverwijderaar
Er kan voorgekozen worden om het slib te zeven van het water. En deze in nodig afvalzak voor asbest plaatsen en laten uitdrogen. Om deze daaraan correct af te voeren.

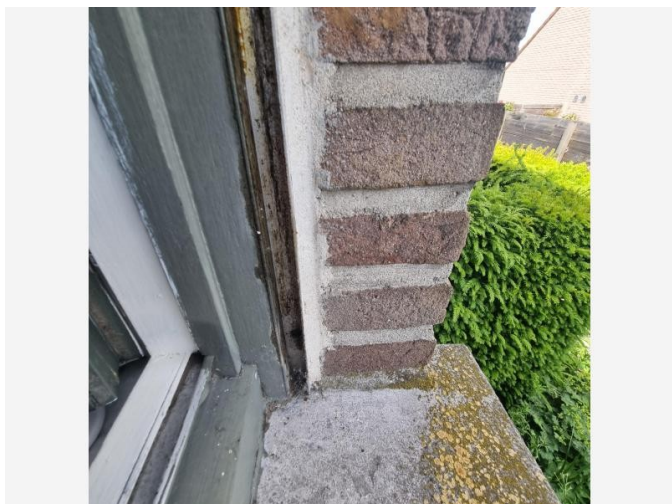
Er is geen verdachte mastiek aanwezig bij de woning.

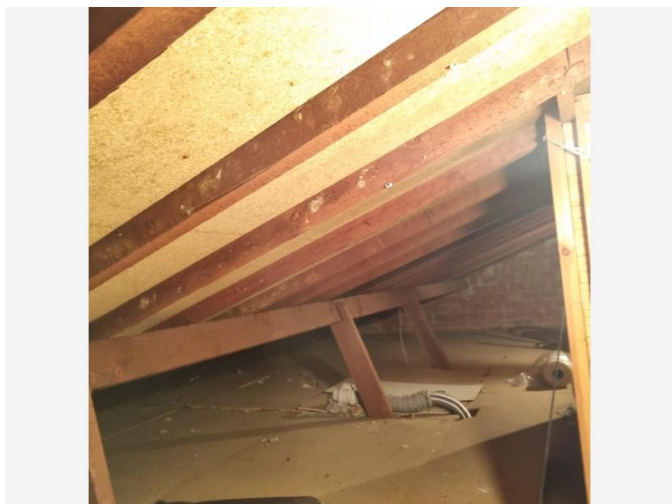
Onderdak vezelplaat is niet asbestverdacht.

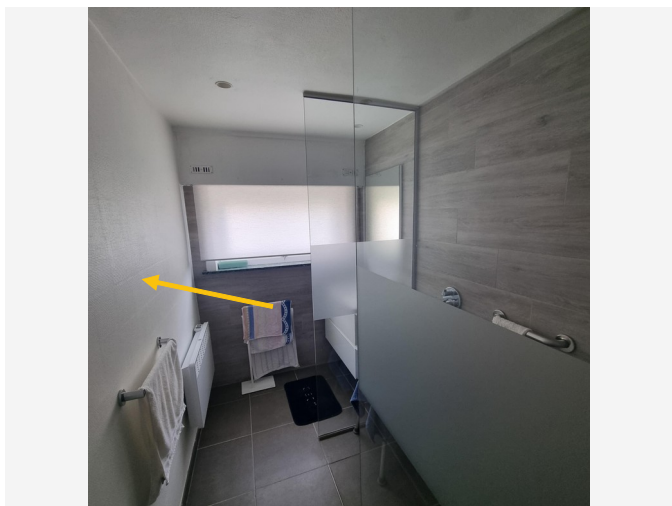
De tegels konden niet verder onderzocht worden naar verlijming van de tegel. Dit behoort tot destructief onderzoek en dit is niet noodzakelijk voor dit attest. Bij het verwijderen van de tegels moet er aandacht worden gegeven dat er mogelijk asbestverdacht lijm werd gebruikt voor de bevestiging.

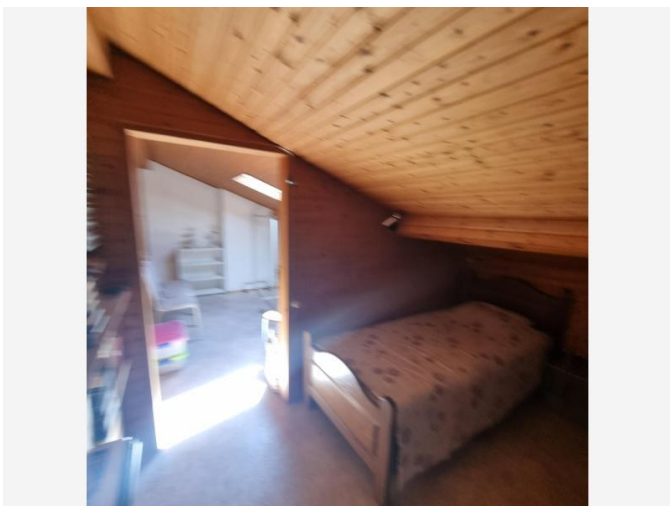
Het is niet zichtbaar of hier nog pleisterwerk aanwezig is onder het materiaal, dit is destructief onderzoek en niet noodzakelijk voor dit attest. Bij het constateren van oud pleisterwerk bij afname van het materiaal moet er eerst stalen genomen worden

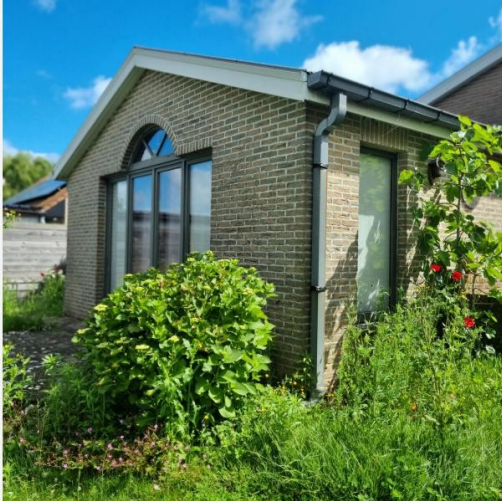
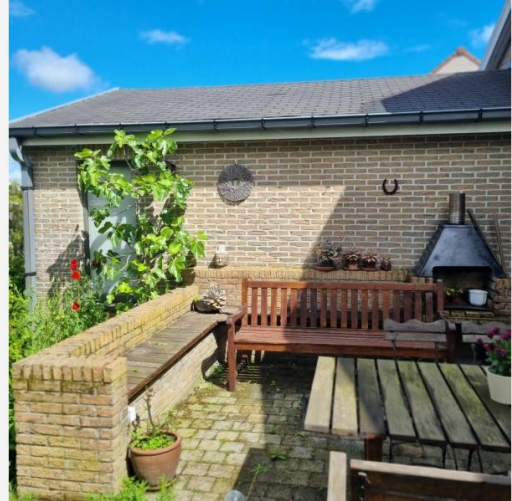
Geen asbest

#	Type	Referentie	Resultaat
11.1	Puntmonster	MM03	Geen asbest

Beschrijving	Roofing lei aanbouw
Omgeving	Buiten
Primaire drager	Schuin dak
Bindmiddel van materiaal	Bitumen (roofing, teer, asfalt)

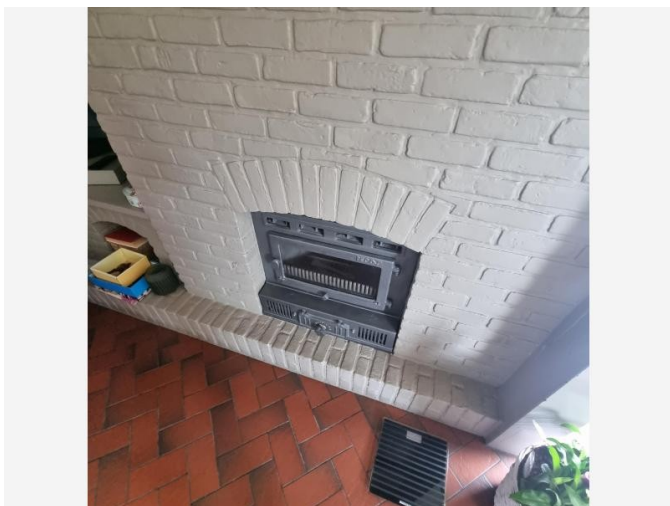
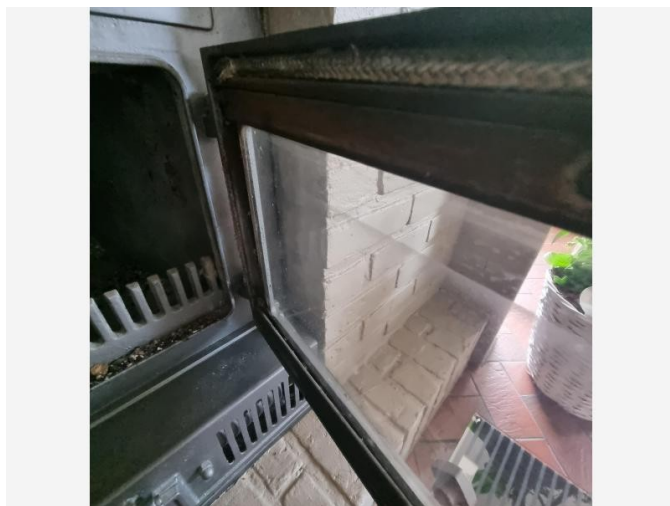
Fiche 12: Touw kachel leefruimte

Geen asbest

#	Type	Referentie	Resultaat
12.1	Puntmonster	MM06	Geen asbest

Beschrijving	Touw kachel leefruimte
Omgeving	Binnen
Primaire drager	HVAC infrastructuur en uitrusting
Bindmiddel van materiaal	Weinig of geen bindmiddel (textiel, bevolking, ...)

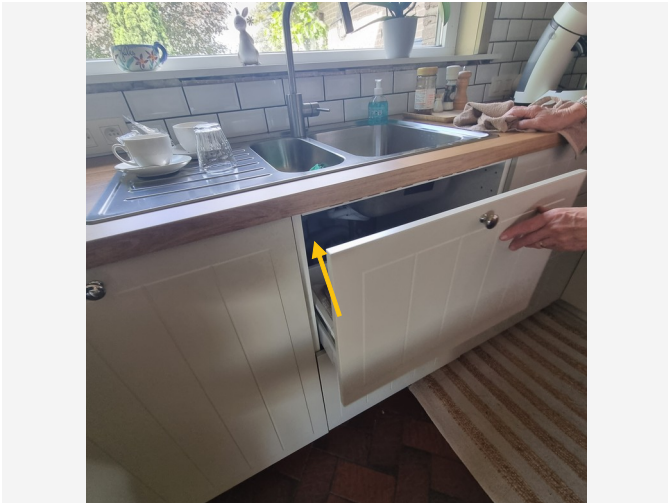
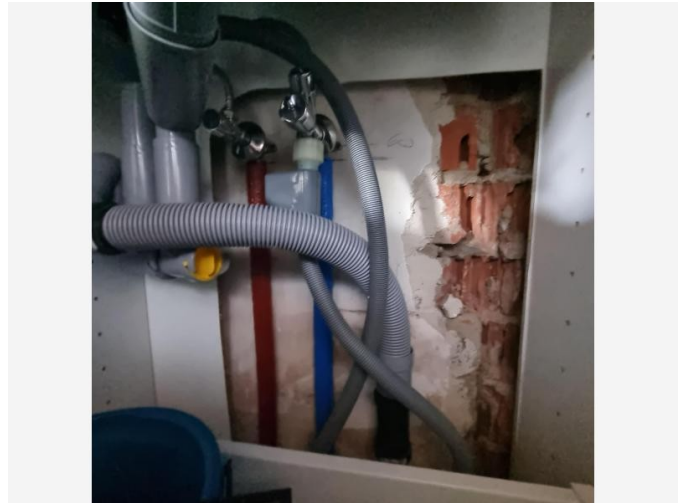
Geen asbest

#	Type	Referentie	Resultaat
13.1	Mengmonster	MM01	Geen asbest

Beschrijving	Pleistewerk muur
Omgeving	Binnen
Primaire drager	Binnenwand
Bindmiddel van materiaal	Gips - kalk
