# Asbestinventarisatetest

Driemasten 76, 8560 Wevelgem

Attestnummer : 20230402-000074.000

Uitgegeven op : 02.04.2023

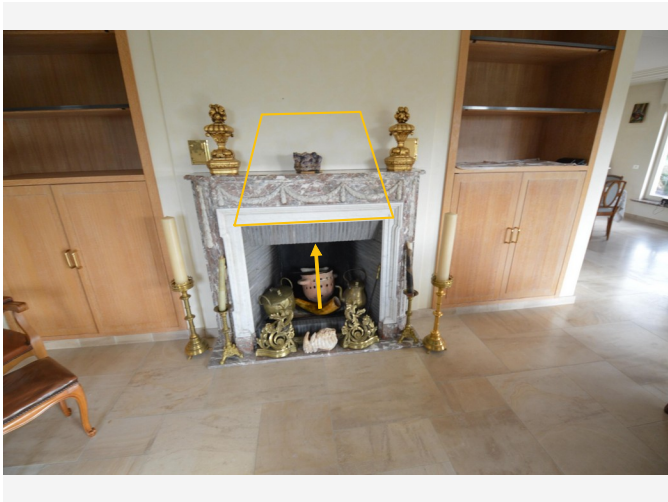
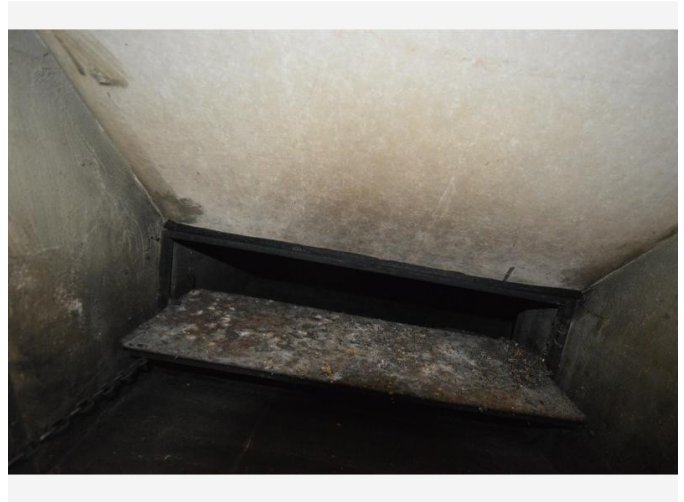
# Fiche 1: Asbestcementeplaat in open haard - Woonkamer

Het asbestmateriaal valt onder de mijlpaal van 2040.

| Eindbeoordeling materiaalsrisico | Verhoogd materiaalsrisico en/of verhoogde kans op vezelvrijgave |

| Asbestsoort (vezeltype) | Crocidoliet aanwezig |
| Asbestconcentratie | Laag (< 50%) |
| Afschermingsgraad van het gehele materiaal | Geheel of deels (ook) vrij aan binnenluchtstromen |
| Toestand van het materiaal | Licht beschadigd, licht verweerd. Intact materiaal type Pical – asbestboard of categorie III 'gebondenheid' |

| Beschrijving | Asbestcementeplaat in open haard - Woonkamer |

- Zorg voor een veilig beheer en verwijder dit asbestmateriaal wanneer het bij werken eenvoudig bereikbaar wordt. Controleer de toestand jaarlijks op wijzigingen.
- Verwijder dit asbestmateriaal zo snel mogelijk. Volg de toestand goed op.

- Eenvoudige handelingen: mag via doe-het-zelf of door werknemer(s) met opleidingsattest eenvoudige handelingen  
In binnenruimtes mag u alleen hechtgebonden asbest verwijderen dat niet beschadigd is. Dat betekent dat het materiaal volledig intact is en er geen vrije asbestvezels zichtbaar zijn. Opgelet: ook tijdens het verwijderen moet het asbest intact blijven.

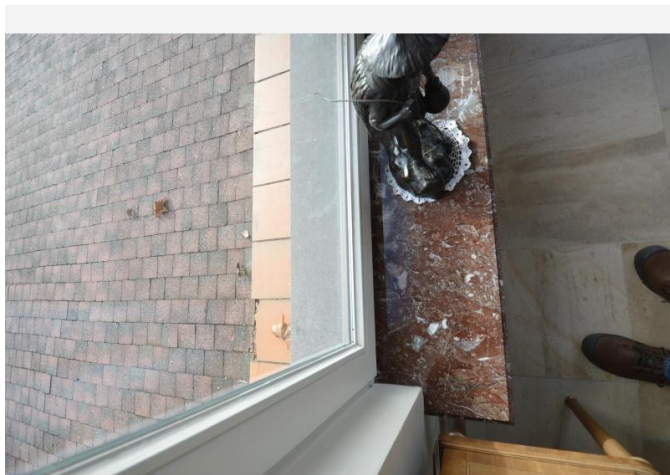
Vensterbanken en dorpels bestaande uit niet-asbestverdachte materialen.

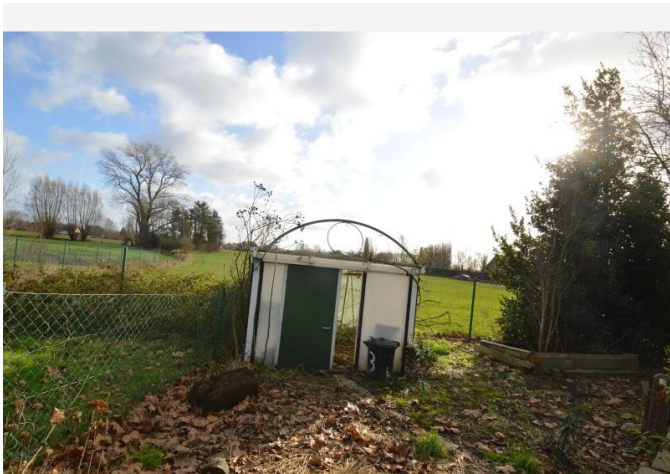
## Fiche 3: Opgebouwd uit niet-asbestverdachte materialen

Deze constructie is volledig opgebouwd uit niet-asbestverdachte materialen. Kunststoffen panelen op metalen frame.

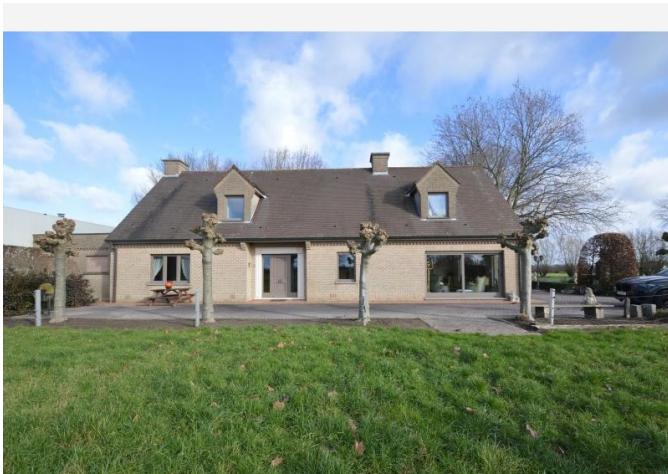
## Fiche 4: Onderdak van hellend dak is niet waarneembaar.

Het onderdak is niet te onderzoeken. Hellend dak aan binnenzijde volledig afgewerkt met verlaagd plafond.

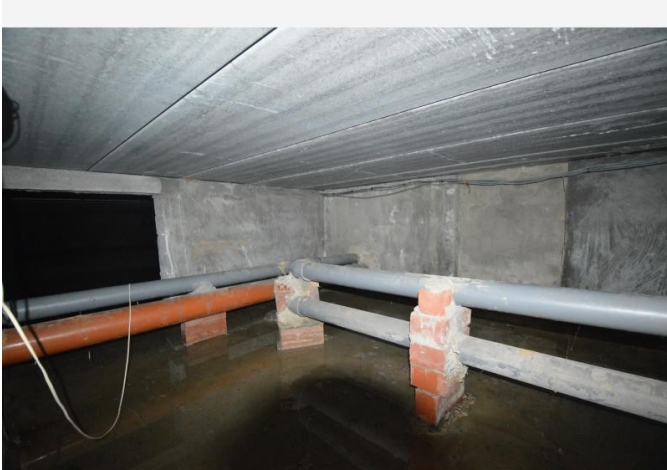
## Fiche 5: Geen verdachte doorvoeren/afvoerbuizen waargenomen

Geen verdachte doorvoeren/afvoerbuizen waargenomen → Gebruikte materiaal: PVC

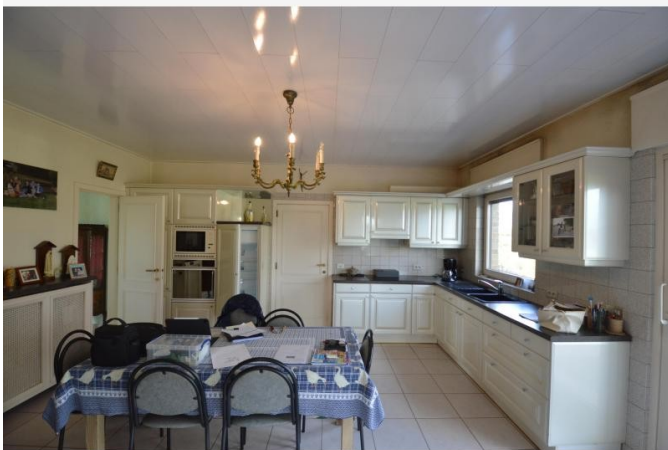
Het plafond in de volledige woning bestaat uit een verlaagd plafond. Er is geen pleisterwerk aan plafond waar te nemen.

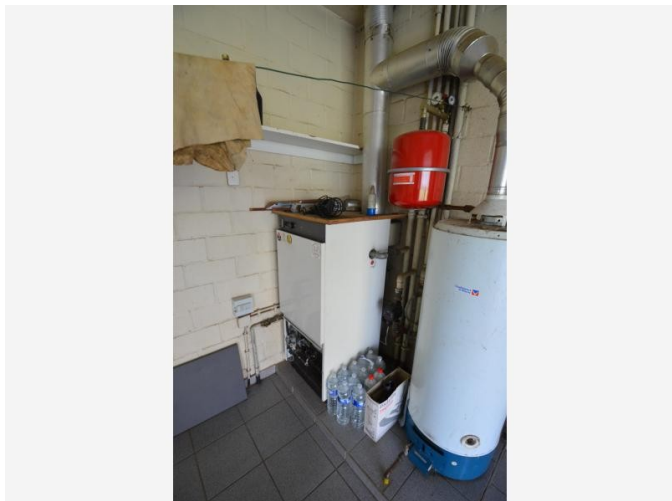
## Fiche 7: Verwarmingsketel + boiler - bouwjaar onbekend

Het bouwjaar van de verwarmingsketel is ongekend.

Asbestverdacht materialen (bv; pakkingen, asbestkoord, verbindingen voor buizen of kanalen, brandwerende materialen, ...) kunnen voorkomen in het toestel. Dit is niet te bepalen zonder destructief onderzoek.

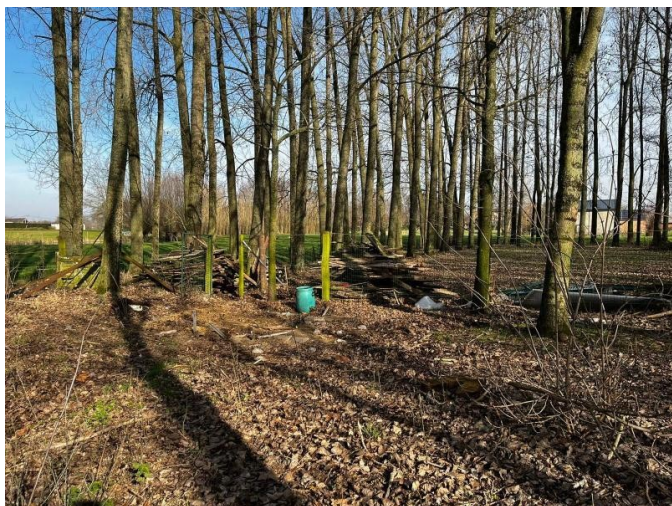
De constructies in de tuin zijn afgebroken. Tussen de aanwezige afval is geen asbestverdacht materiaal waar te nemen.

De opdrachtgever deelt mede de asbestverdachte dakbedekkingen reeds te hebben verwijderd.

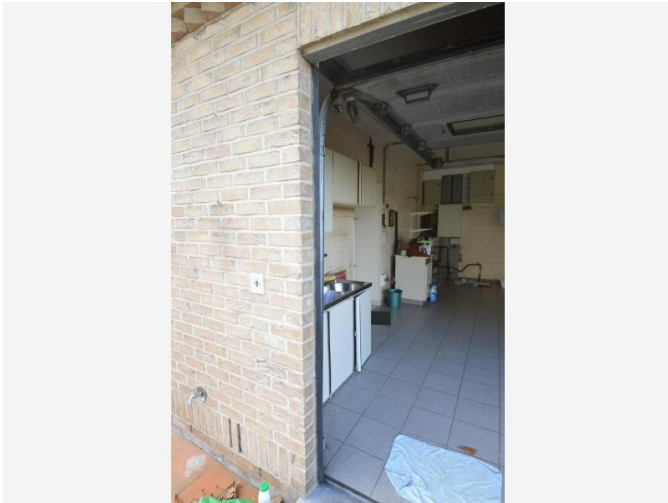
Geen asbestverdachte mastiek of kit rondom ramen en deuren waar te nemen.

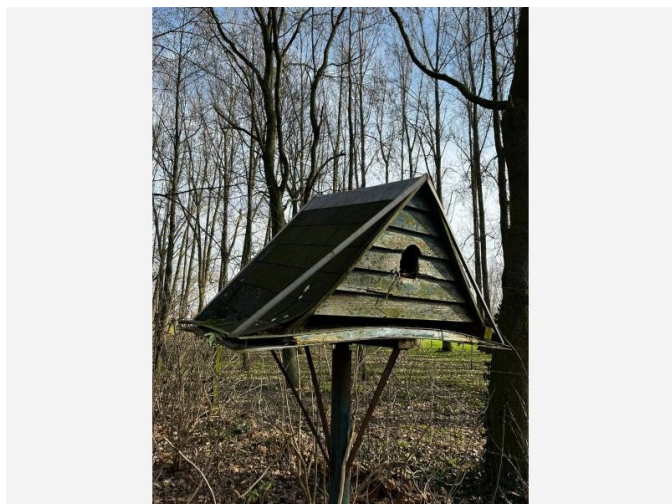
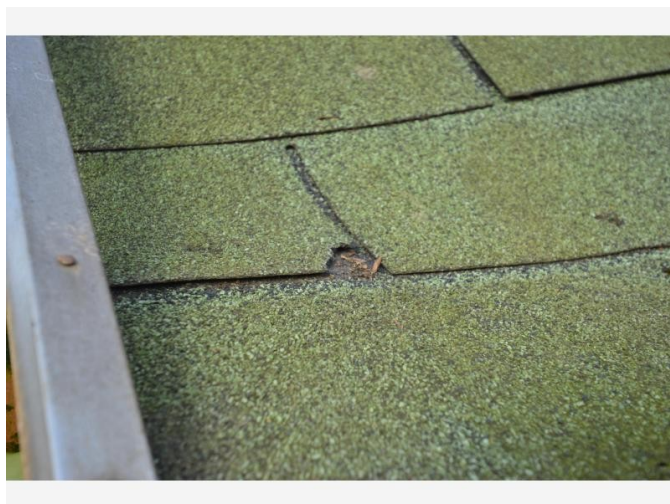
Geen asbest

| # | Type | Referentie | Resultaat |
|---|---|---|---|
| 10.1 | Puntmonster | 65539 - 5 | Geen asbest |

| Beschrijving | Vogelhuisje - Asfalt dakbedekking |

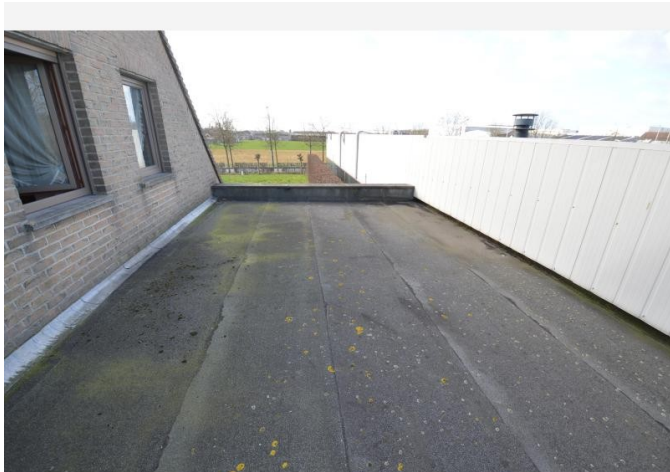
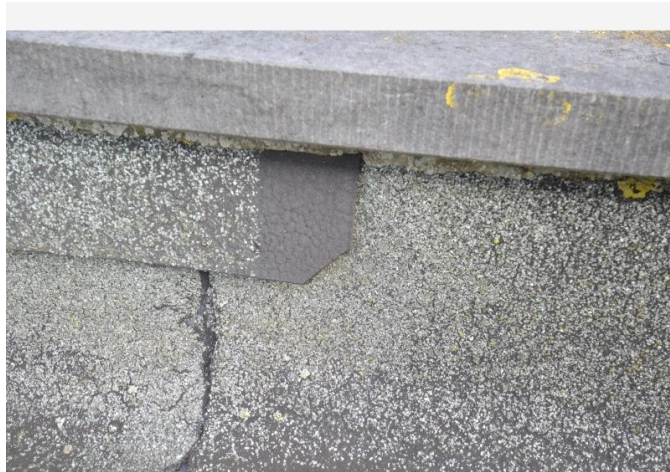
## Fiche 11: Plat dak - Asfalt

Geen asbest

| # | Type | Referentie | Resultaat |
|---|---|---|---|
| 11.1 | Puntmonster | 65539 - 2 | Geen asbest |

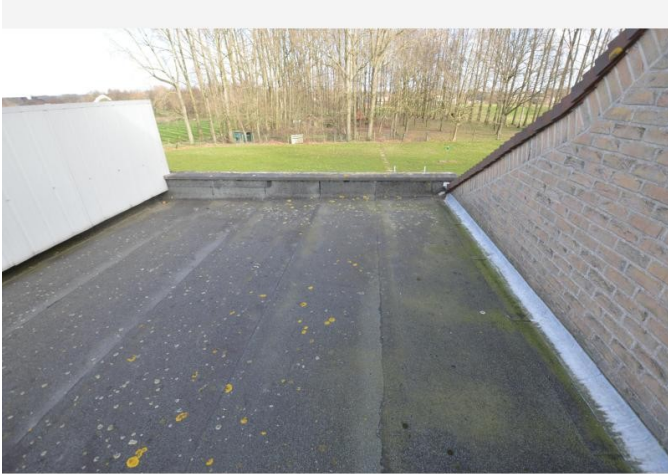
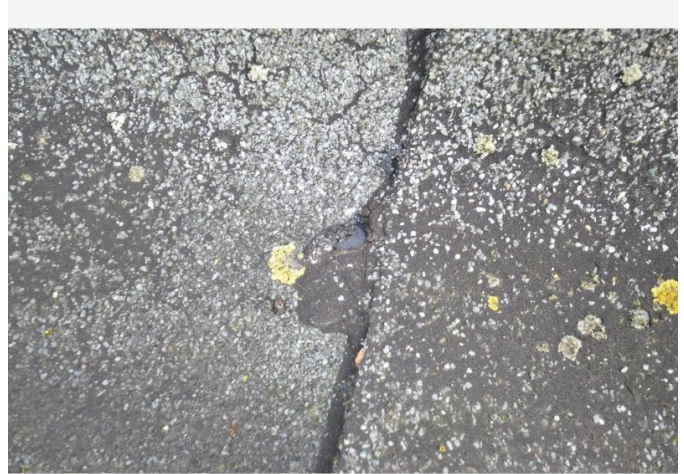
Geen asbest

| # | Type | Referentie | Resultaat |
|---|---|---|---|
| 12.1 | Puntmonster | 65539 - 3 | Geen asbest |

| Beschrijving | Plat dak - Bitumen/Lijm |

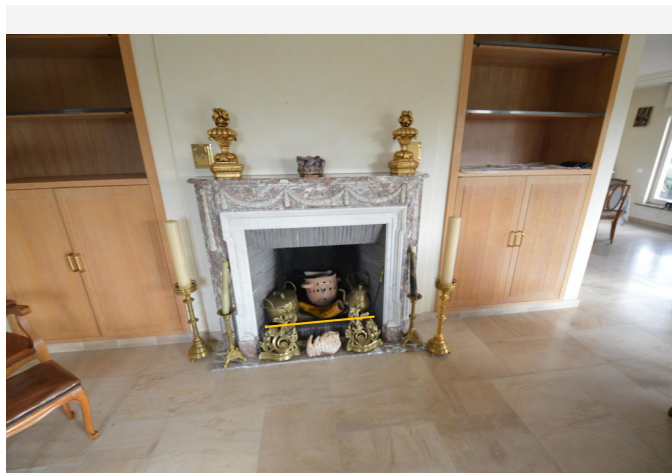
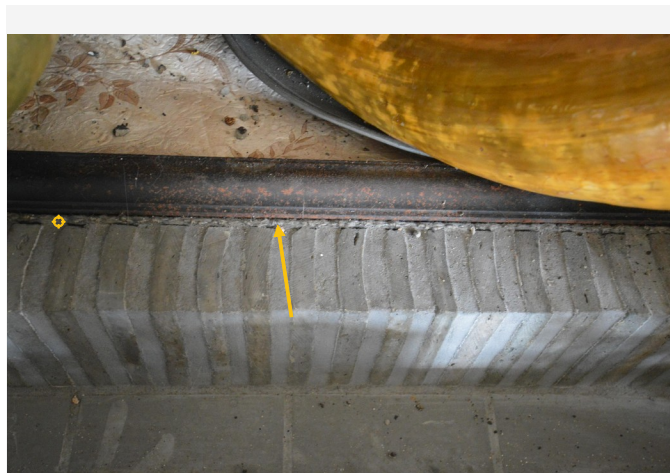
Geen asbest

| # | Type | Referentie | Resultaat |
|---|---|---|---|
| 13.1 | Puntmonster | 65539 - 4 | Geen asbest |

| Beschrijving | Koord - Open haard in woonkamer |

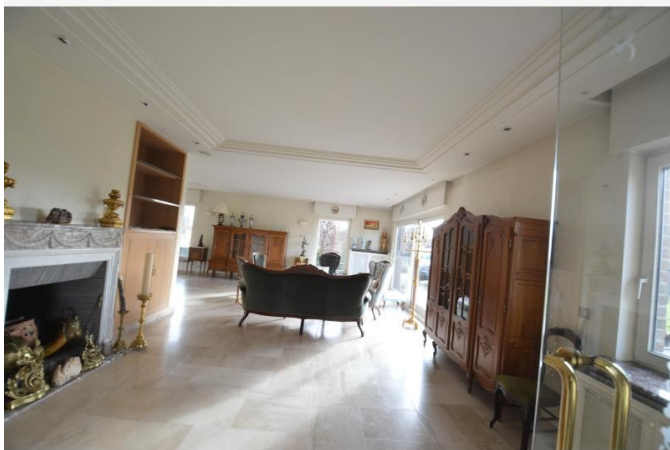
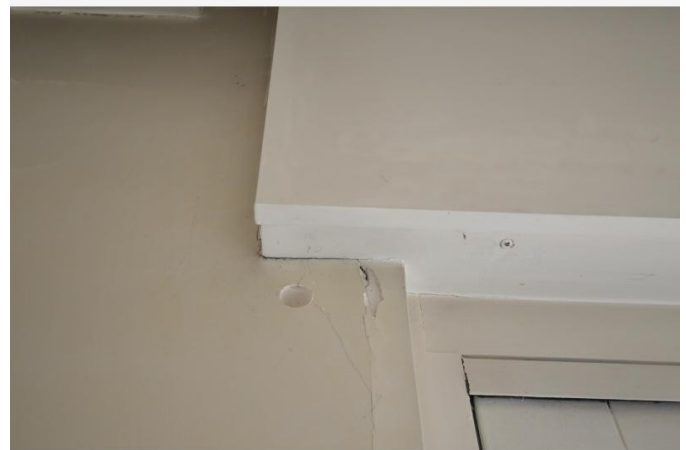
Geen asbest

| # | Type | Referentie | Resultaat |
|---|---|---|---|
| 14.1 | Mengmonster | 65539 - 1 | Geen asbest |

| Beschrijving | Pleisterwerk - Muur |
