Asbestinventarisatetest

Boudewijnstraat 31, 2340 Beerse

Attestnummer : 20241124-000100.000

Niet-asbestveilig

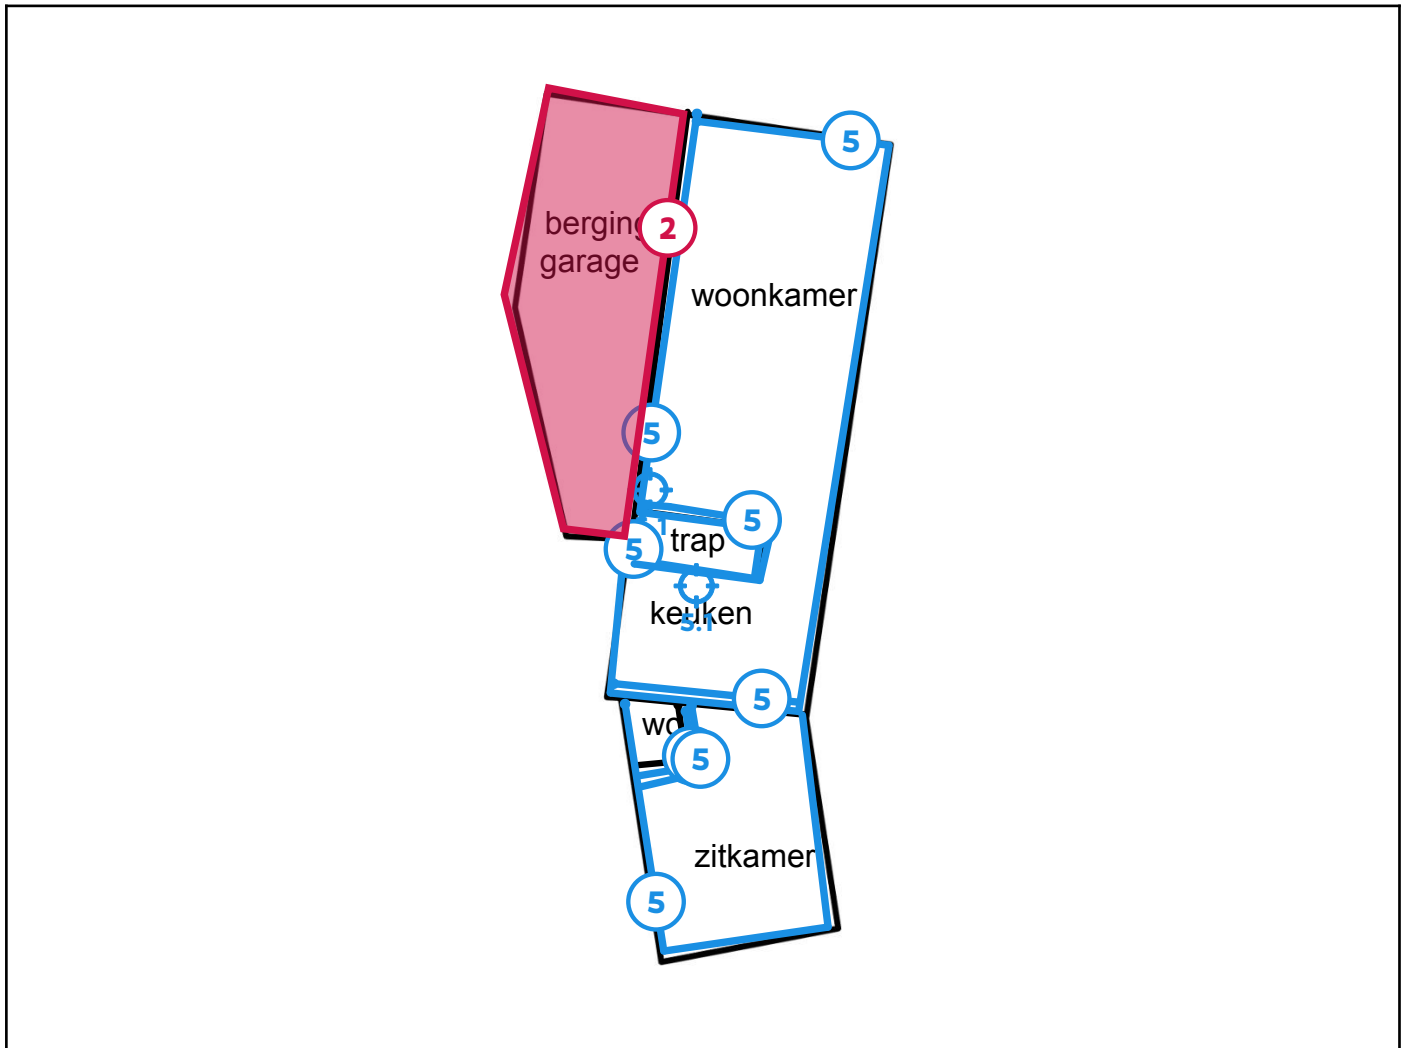
Plan 1.1: Hoofdgebouw plan

Beschrijving	Type	Actie
2. Dak bestaande uit golfplaten	Asbestmateriaal	Dringend verwijderen
5. Pleisterwerk wanden	Geen asbest	-
5.1 Code: 1	Mengmonster	-

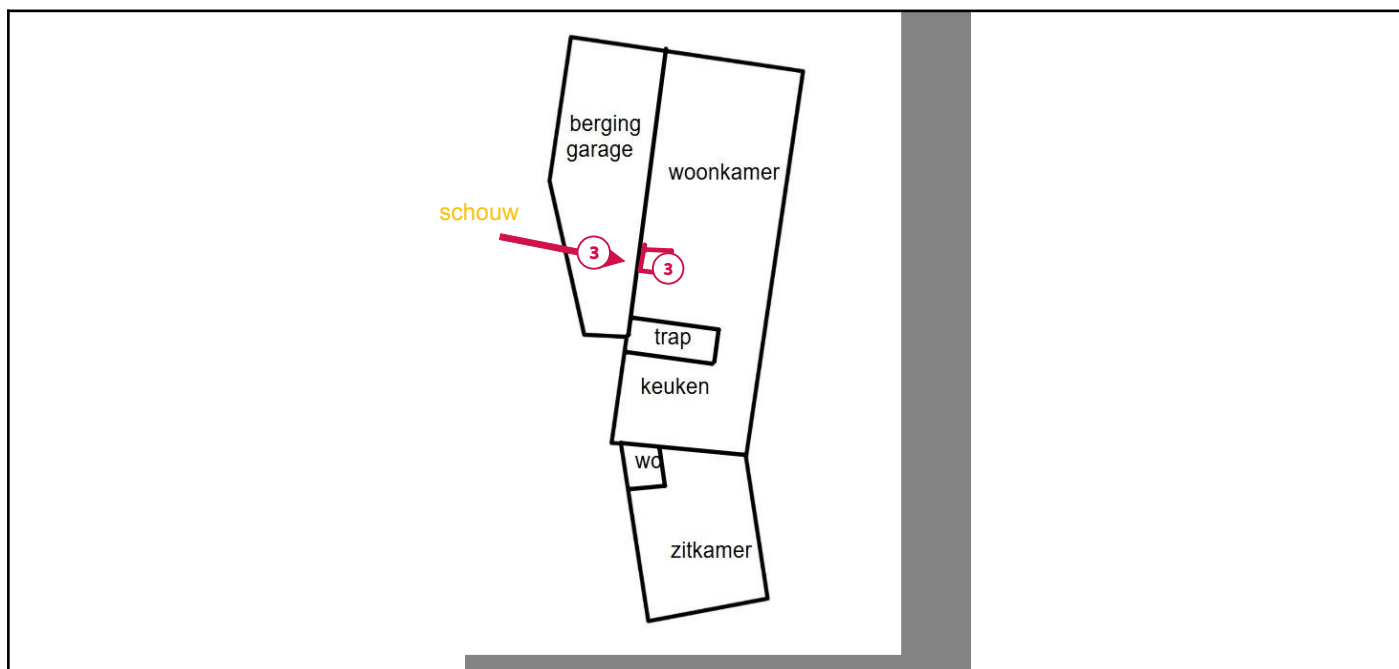
Plan 1.2: 1111

Beschrijving	Type	Actie
3. Schouw stookoliekachel + schouwhoed	Asbestmateriaal	Dringend verwijderen

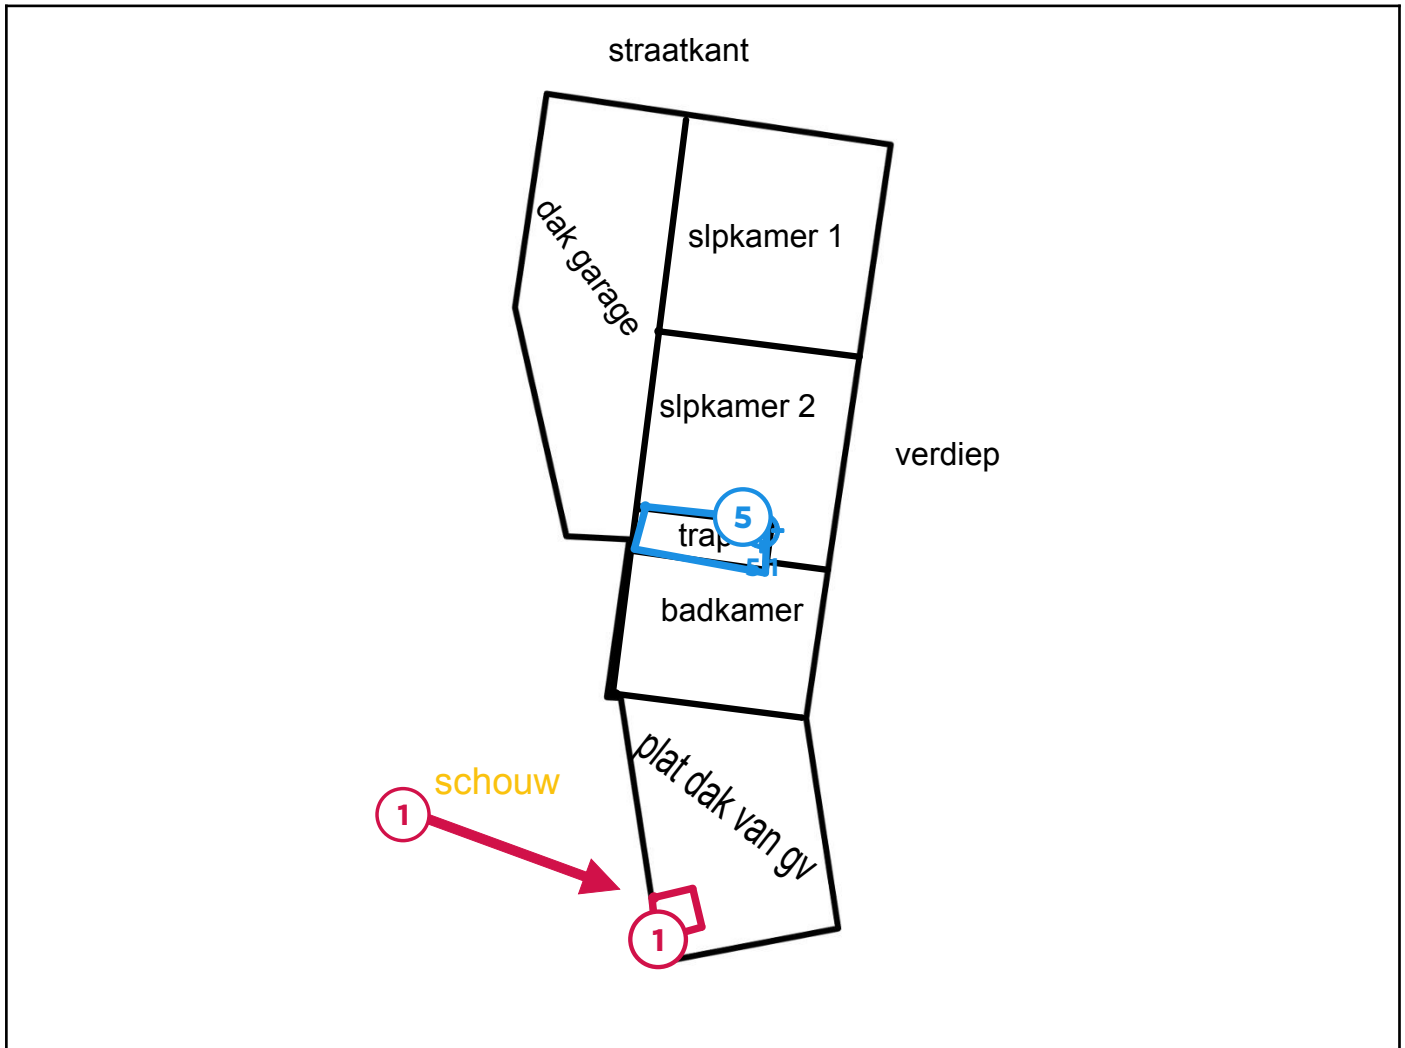
Plan 1.3: Hoofdgebouw plan

Beschrijving	Type	Actie
1. Schouw pelletkachel plat dak	Asbestmateriaal	Dringend verwijderen
5. Pleisterwerk wanden	Geen asbest	-
5.1 Code: 1	Mengmonster	-

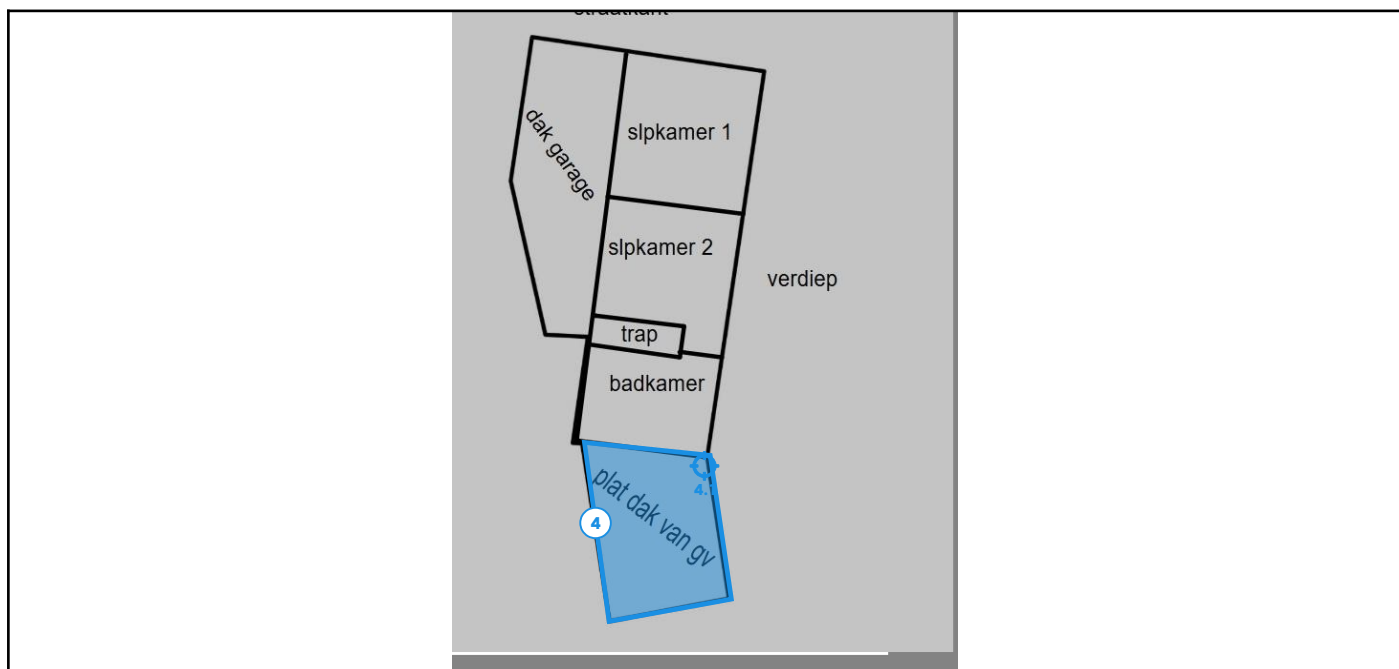
Plan 1.4: 2222

Beschrijving	Type	Actie
4. Roofing bitumen plat dak	Geen asbest	-
4.1 Code: 2	Puntmonster	-

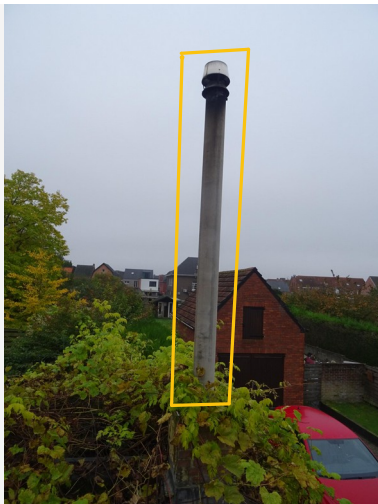
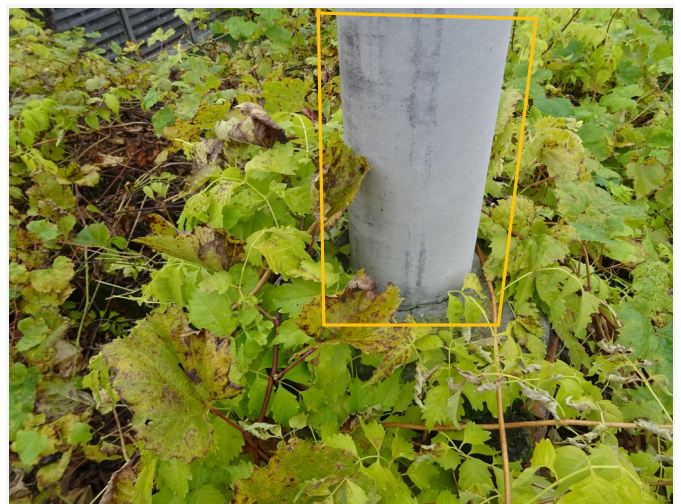
Het asbestmateriaal valt onder de mijlpaal van 2034.

Eindbeoordeling materiaalrisico	Hoog materiaalrisico en/of hoge kans op vezelvrijgave
---------------------------------	---

Gebondenheid	Categorie 1: hechtgebonden in oorsprong
Asbestsoort (vezeltype)	Crocidoliet aanwezig
Asbestconcentratie	Laag (< 50%)
Afschermingsgraad van het gehele materiaal	Geheel of deels (ook) vrij aan binnenluchtstromen
Toestand van het materiaal	Matig beschadigd, matig verweerd

Beschrijving	Schouw pelletkachel plat dak
Omgeving	Buiten
Primaire drager	Schuin dak
Asbestmateriaal	Rookgaskanaal
Bindmiddel van asbestmateriaal	Cement
Gebondenheid op basis van bindmiddel	Hecht
Hoeveelheid (lengte - omtrek - dikte - aantal)	<ul style="list-style-type: none">• 4,00 m - 0,50 cm - 1,00 cm - 1 stuk
Totaal volume	< 0,001 m ³
Eenvoudig bereikbaar	Ja
Bevestigingswijze	<ul style="list-style-type: none">• Verlijmd, ingegoten, versmeerd
Identificatiemethode	Vaststelling zonder monsternamen
Destructieve handeling voor identificatie	Nee
Opmerking	De precieze lengte kan afwijken.

- Zorg voor een veilig beheer. Vermijd het beschadigen van het asbestmateriaal. Controleer de toestand jaarlijks op wijzigingen.
- Verwijder dit asbestmateriaal zo snel mogelijk. Volg de toestand goed op.

- Eenvoudige handelingen: mag via doe-het-zelf of door werknemer(s) met opleidingsattest eenvoudige handelingen
Deze toepassing kan door een aannemer die over een opleidingsattest eenvoudige handelingen beschikt of door een particulier (doe-het-zelf), verwijderd worden indien er geen verhoogd risico op vrijgave van asbestvezels (max. concentratie 0,01 vezels/cm³ - CODEX Art. VI.3-54) ontstaat en de toepassing voorafgaand wordt gefixeerd/bevochtigd; de individuele elementen zonder machinale werktuigen en zonder breken of gooien een voor een losgemaakt worden; en ten slotte in gesloten verpakking weggevoerd worden naar een erkend afvalpunt (recyclagepark).

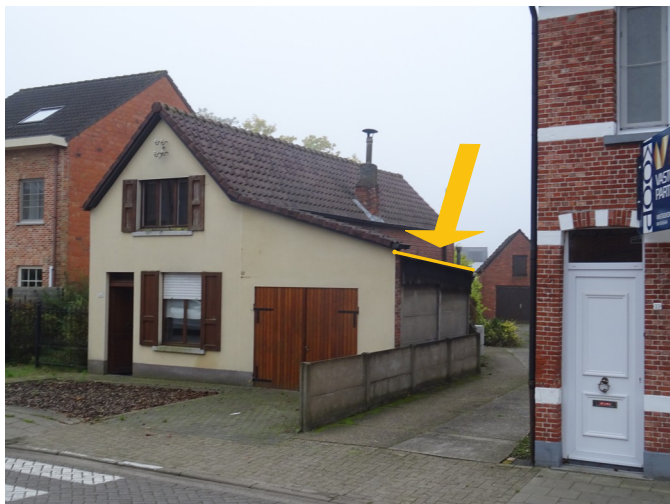
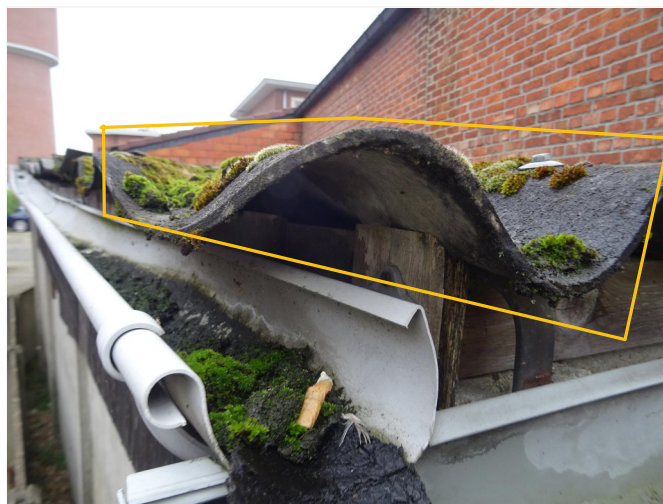
Het asbestmateriaal valt onder de mijlpaal van 2034.

Eindbeoordeling materiaalrisico	Hoog materiaalrisico en/of hoge kans op vezelvrijgave
---------------------------------	---

Gebondenheid	Categorie 1: hechtgebonden in oorsprong
Asbestsoort (vezeltype)	Crocidoliet aanwezig
Asbestconcentratie	Laag (< 50%)
Afschermingsgraad van het gehele materiaal	Geheel of deels (ook) vrij aan de binnenlucht
Toestand van het materiaal	Matig beschadigd, matig verweerd

Beschrijving	Dak bestaande uit golfplaten
Omgeving	Grenst aan binnen- en buitenlucht
Primaire drager	Schuin dak
Asbestmateriaal	Dak- en gevelbekleding - Golfplaat
Bindmiddel van asbestmateriaal	Cement
Gebondenheid op basis van bindmiddel	Hecht
Hoeveelheid (oppervlakte - aantal)	<ul style="list-style-type: none">• 27,00 m² - 1 stuk
Totale oppervlakte	27,00 m ²
Eenvoudig bereikbaar	Ja
Bevestigingswijze	<ul style="list-style-type: none">• Geklemd• Geschroefd
Identificatiemethode	Vaststelling zonder monsternamen
Destructieve handeling voor identificatie	Nee
Opmerking	De hoeveelheid is een schatting en kan afwijken van de werkelijke toestand.

- Zorg voor een veilig beheer. Vermijd het beschadigen van het asbestmateriaal. Controleer de toestand jaarlijks op wijzigingen.
- Verwijder dit asbestmateriaal zo snel mogelijk. Volg de toestand goed op.
- Hemelwater dat afspoelt van asbestcement daken of gevels kan asbestdeeltjes bevatten. Gebruik het enkel voor gesloten circuits (bv. spoelen toiletten). Reinig na het vervangen van het dak of de gevel de dakgoten en regenwaterput of -ton om asbesthoudend sediment of slib te verwijderen

- Eenvoudige handelingen: mag via doe-het-zelf of door werknemer(s) met opleidingsattest eenvoudige handelingen
Deze toepassing kan door een aannemer die over een opleidingsattest eenvoudige handelingen beschikt of door een particulier (doe-het-zelf), verwijderd worden indien er geen verhoogd risico op vrijgave van asbestvezels (max. concentratie 0,01 vezels/cm³ - CODEX Art. VI.3-54) ontstaat en de toepassing voorafgaand wordt gefixeerd/bevochtigd; de individuele elementen zonder machinale werktuigen en zonder breken of gooien een voor een losgemaakt worden; en ten slotte in gesloten verpakking weggevoerd worden naar een erkend afvalpunt (recyclagepark).

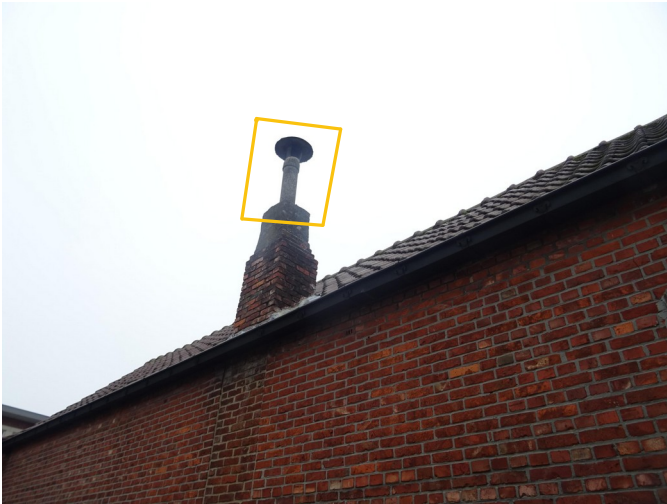
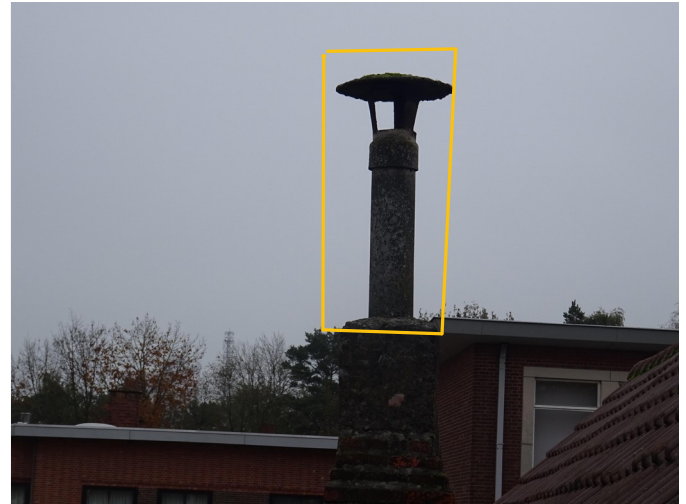
Het asbestmateriaal valt onder de mijlpaal van 2034.

Eindbeoordeling materiaalrisico	Hoog materiaalrisico en/of hoge kans op vezelvrijgave
---------------------------------	---

Gebondenheid	Categorie 1: hechtgebonden in oorsprong
Asbestsoort (vezeltype)	Crocidoliet aanwezig
Asbestconcentratie	Laag (< 50%)
Afschermingsgraad van het gehele materiaal	Geheel of deels (ook) vrij aan binnenluchtstromen
Toestand van het materiaal	Matig beschadigd, matig verweerd

Beschrijving	Schouw stookoliekachel + schouwhoed
Omgeving	Buiten
Primaire drager	Schuin dak
Asbestmateriaal	Rookgaskanaal
Bindmiddel van asbestmateriaal	Cement
Gebondenheid op basis van bindmiddel	Hecht
Hoeveelheid (lengte - omtrek - dikte - aantal)	<ul style="list-style-type: none">• 1,00 m - 0,50 cm - 1,00 cm - 1 stuk
Totaal volume	< 0,001 m ³
Eenvoudig bereikbaar	Ja
Bevestigingswijze	<ul style="list-style-type: none">• Verlijmd, ingegoten, versmeerd
Identificatiemethode	Vaststelling zonder monsternamen
Destructieve handeling voor identificatie	Nee
Opmerking	De precieze lengte kan afwijken.

- Zorg voor een veilig beheer. Vermijd het beschadigen van het asbestmateriaal. Controleer de toestand jaarlijks op wijzigingen.
- Verwijder dit asbestmateriaal zo snel mogelijk. Volg de toestand goed op.

- Eenvoudige handelingen: mag via doe-het-zelf of door werknemer(s) met opleidingsattest eenvoudige handelingen
Deze toepassing kan door een aannemer die over een opleidingsattest eenvoudige handelingen beschikt of door een particulier (doe-het-zelf), verwijderd worden indien er geen verhoogd risico op vrijgave van asbestvezels (max. concentratie 0,01 vezels/cm³ - CODEX Art. VI.3-54) ontstaat en de toepassing voorafgaand wordt gefixeerd/bevochtigd; de individuele elementen zonder machinale werktuigen en zonder breken of gooien een voor een losgemaakt worden; en ten slotte in gesloten verpakking weggevoerd worden naar een erkend afvalpunt (recyclagepark).

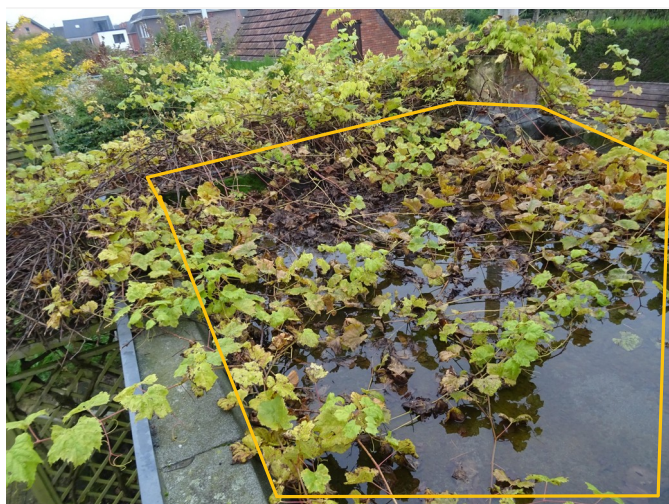
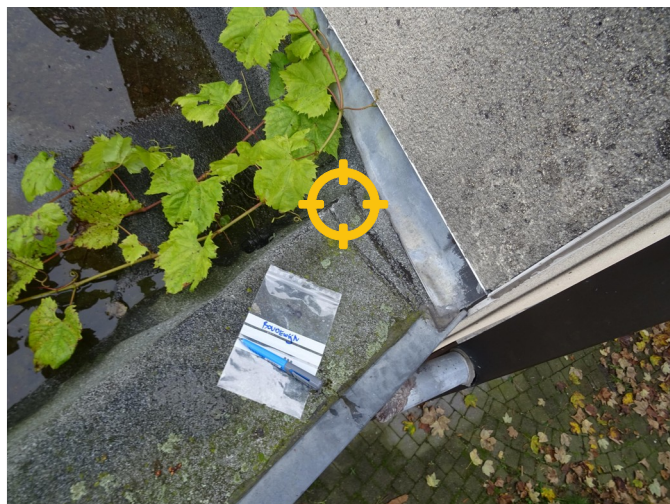
Fiche 4: Roofing bitumen plat dak

Geen asbest

#	Type	Referentie	Resultaat
4.1	Puntmonster	2	Geen asbest

Beschrijving	Roofing bitumen plat dak
Omgeving	Buiten
Primaire drager	Plat dak
Bindmiddel van materiaal	Bitumen (roofing, teer, asfalt)
Gebondenheid op basis van bindmiddel	Hecht
Hoeveelheid (oppervlakte - aantal)	<ul style="list-style-type: none">• 25,00 m² - 1 stuk
Totale oppervlakte	25,00 m ²
Identificatiemethode	Vaststelling met monstername
Destructieve handeling voor identificatie	Nee
Opmerking	Staalname tot op de eventuele onderliggende lagen is niet mogelijk zonder uitbreiding naar een destructief onderzoek.

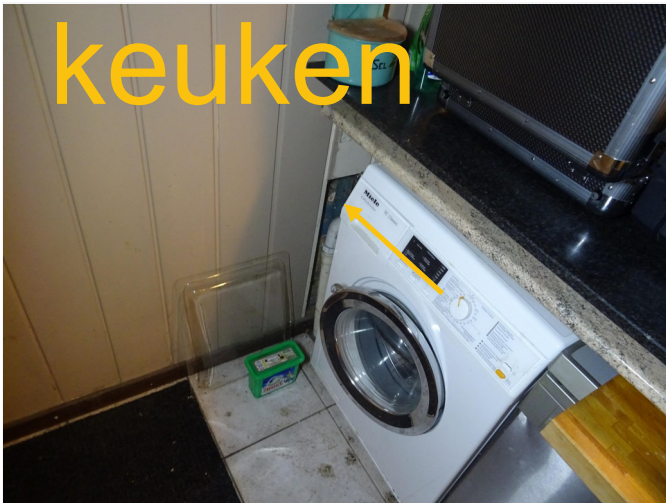
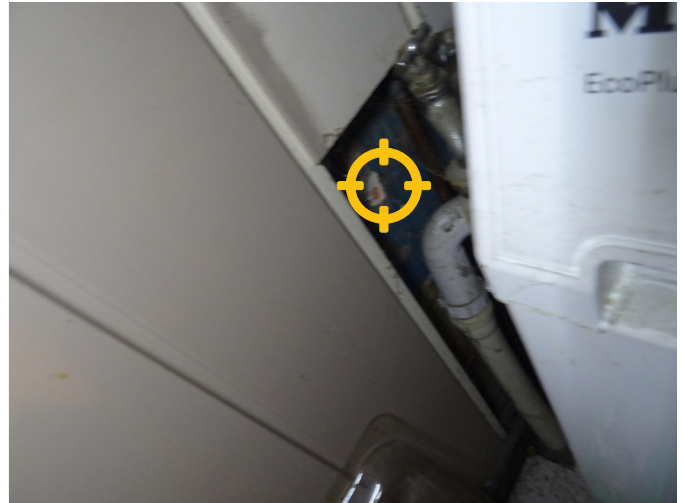
Geen asbest

#	Type	Referentie	Resultaat
5.1	Mengmonster	1	Geen asbest

Beschrijving	Pleisterwerk wanden
Omgeving	Binnen
Primaire drager	Binnenwand
Bindmiddel van materiaal	Gips - kalk
Gebondenheid op basis van bindmiddel	Niet-hechtgebonden
Hoeveelheid (oppervlakte - dikte - aantal)	• 100,00 m ² - 1,00 cm - 1 stuk
Totaal volume	1,00 m ³
Identificatiemethode	Vaststelling met monstername
Destructieve handeling voor identificatie	Nee
Opmerking	<p>De hoeveelheid is een schatting en kan afwijken van de werkelijke toestand. Waar mogelijk, wordt staalname uitgevoerd conform het inspectieprotocol: in een droge ruimte zoals een slaapkamer, in een natte ruimte zoals een keuken of badkamer, in een traphal en in een stookruimte.</p> <p>In deze situatie is er in de stookruimte, die zich in de garage bevindt, geen muurpleister aanwezig.</p> <p>Wat betreft pleister plafonds, is er in de gehele woning geen plafondpleister aanwezig.</p>
