# Asbestinventarisatetest

Het Laar 67, 2340 Beerse

Attestnummer : **20260703-000305.000**

**Niet-asbestveilig**

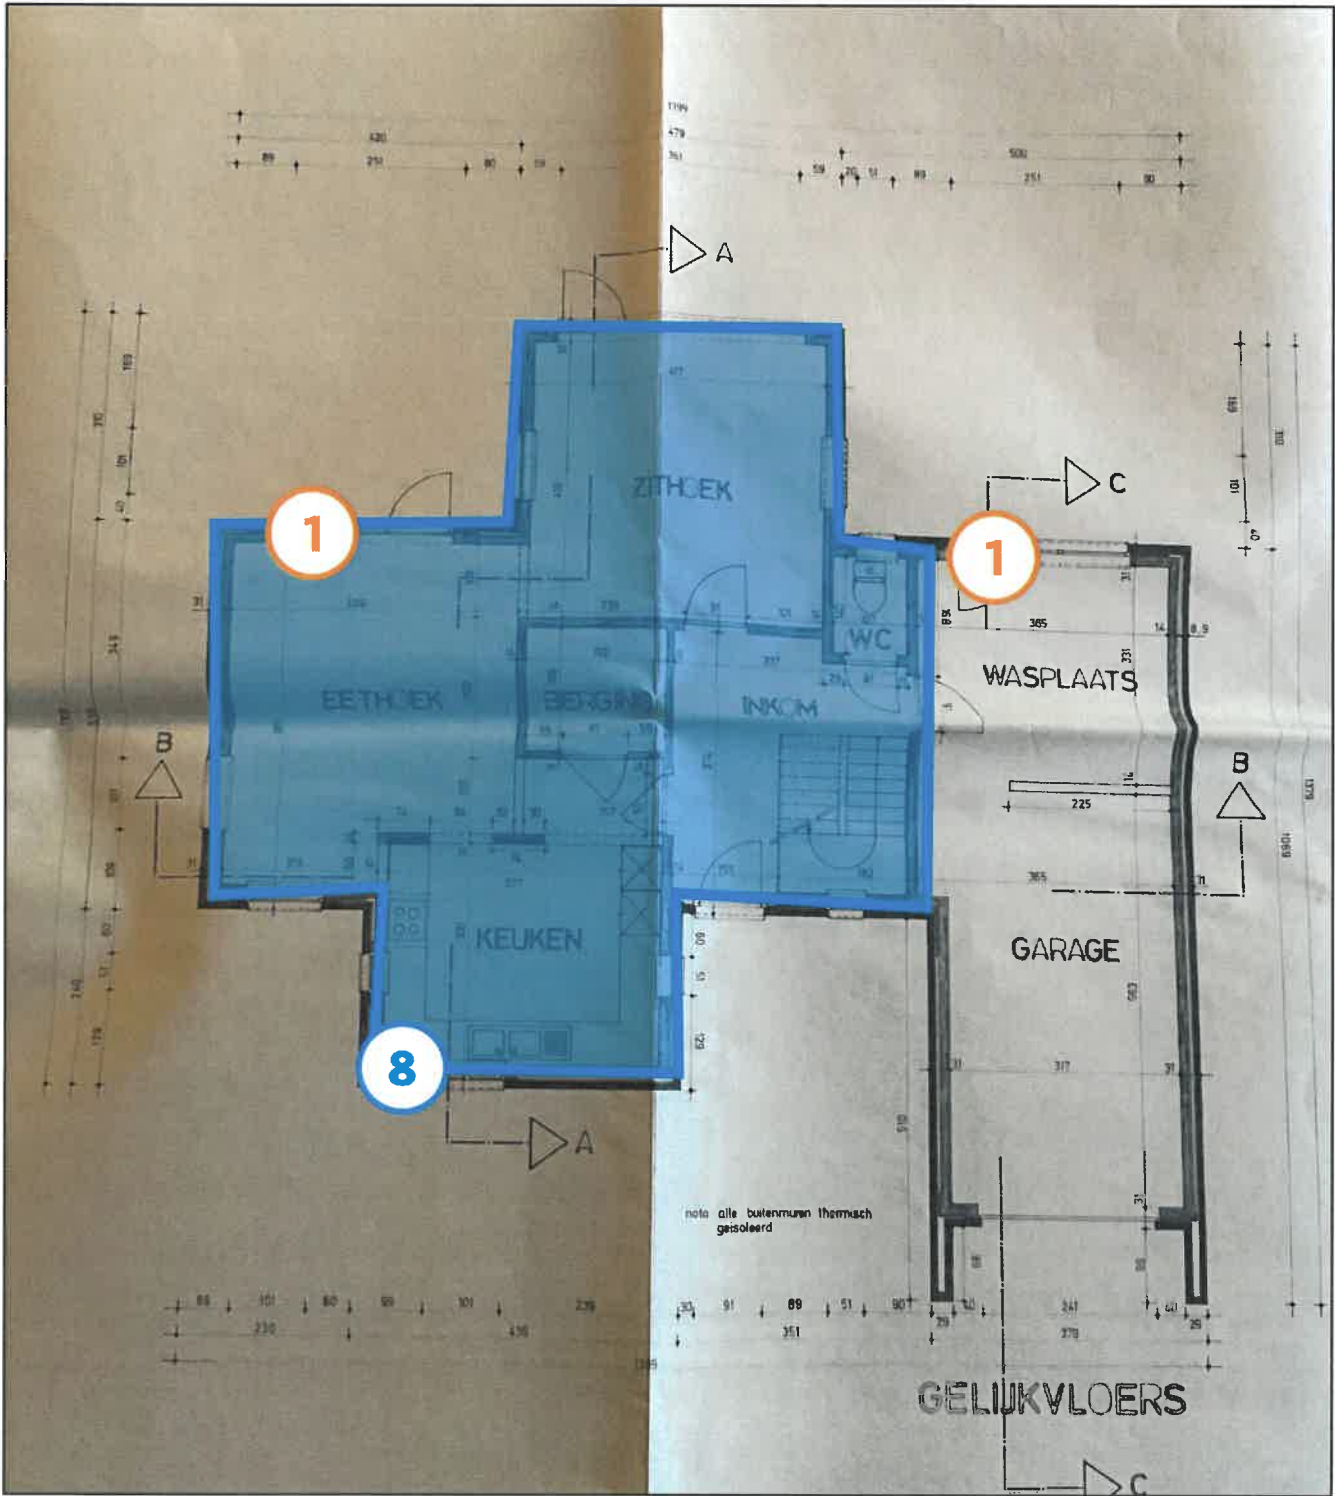
# Plan 1.2: Gelijkvloers

| 1. Menuiserie in schrijnwerk | Asbestmateriaal | <a href="#">Verwijderen</a> |

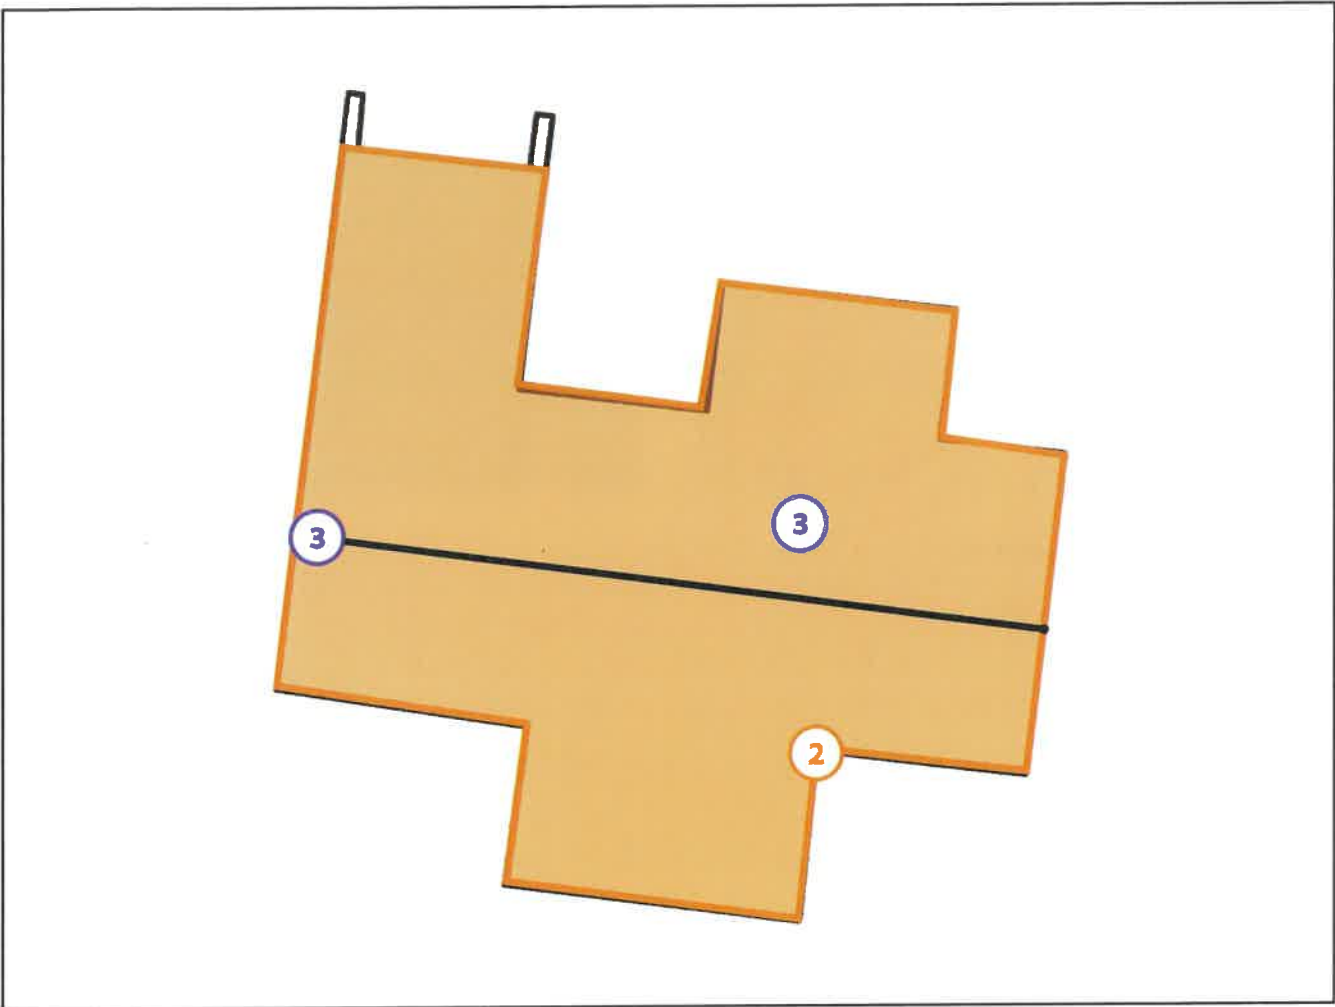
# Plan 1.7: Dak plan

| Beschrijving | Type | Actie |
|---|---|---|
| 2. Dak uit Asbesthoudende leien | Asbestmateriaal | Verwijderen |
| 3. Schoorsteen rookgaskanaal - beoordeling | Beperking | - |

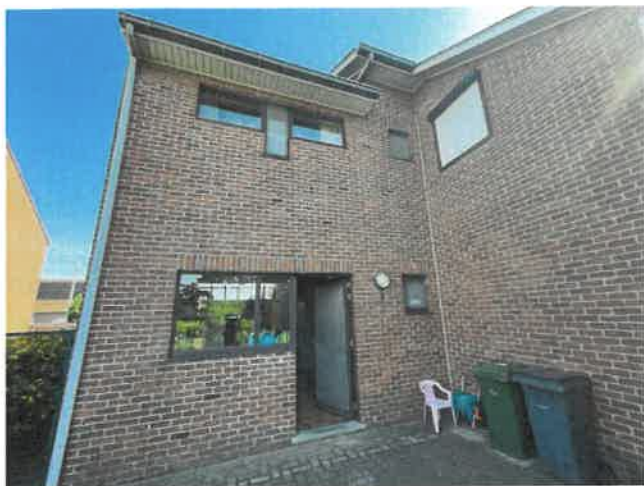
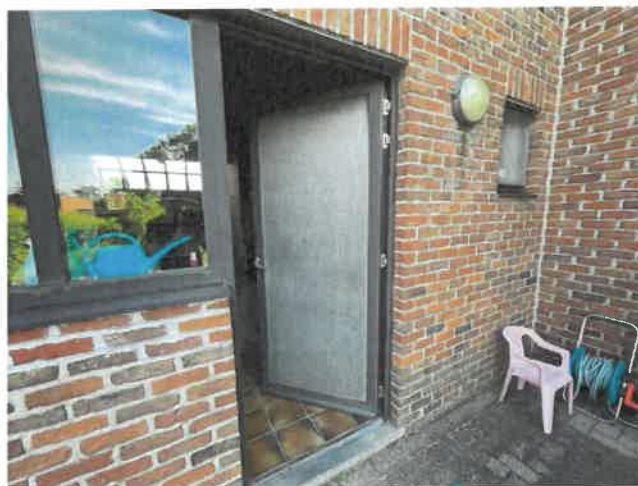
| Eindbeoordeling materiaalrisico | Verhoogd materiaalrisico en/of verhoogde kans op vezelvrijgave |

| Asbestsoort (vezeltype) | Crocidoliet aanwezig |
| Toestand van het materiaal | Licht beschadigd, licht verweerd. Intacte calciumsilicaatplaat of materiaal met categorie 3-gebondenheid |

| Asbestmateriaal | Plaat, paneel, tablet - Type Menuiserite |
| Hoeveelheid (oppervlakte - dikte - aantal) | <ul style="list-style-type: none"> <li>• 2,00 m<sup>2</sup> - 1,00 cm - 1 stuk</li> <li>• 0,50 m<sup>2</sup> - 1,00 cm - 1 stuk</li> </ul> |

Het asbestmateriaal valt onder de mijlpaal van 2040.

- Zorg voor een veilig beheer. Vermijd het beschadigen van het asbestmateriaal. Controleer de toestand jaarlijks op wijzigingen.
- Voer bijkomende staalname(s) uit.

- Eenvoudige handelingen: mag via doe-het-zelf of door werknemer(s) met opleidingsattest eenvoudige handelingen  
De menuiserieplaat in het schrijnwerk betreft een hechtgebonden toepassing. Zolang het menuiserie intact is en zonder breken of mechanische bewerking kan worden verwijderd, kan de verwijdering gebeuren via eenvoudige handelingen, door de eigenaar (doe-het-zelf) of door werknemer(s) met een geldig opleidingsattest eenvoudige handelingen (min. 8 uur).

Vooraf dient het schrijnwerk rond de toepassing vrijgemaakt te worden, zodat de menuiserie in zijn geheel kan worden weggenomen. De menuiserie mag niet gebroken, gezaagd of geschuurd worden.

Tijdens de werken moeten steeds persoonlijke beschermingsmiddelen gedragen worden, bestaande uit een FFP3-mondmasker, wegwerpoverall CAT III type 5/6, wegwerphandschoenen en afspoelbaar schoeisel.

De verwijderde menuiserieplaat moet onmiddellijk stofvrij, dubbel en luchtdicht verpakt worden en als hechtgebonden asbestafval afgevoerd worden naar het gemeentelijk recyclagepark of een erkende verwerker, conform de geldende acceptatievoorwaarden.

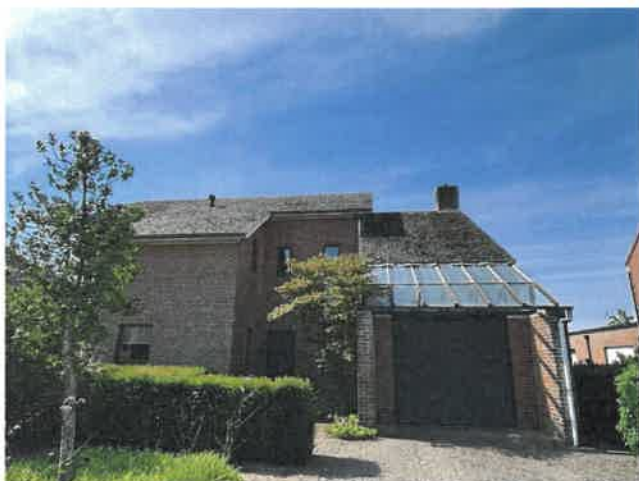
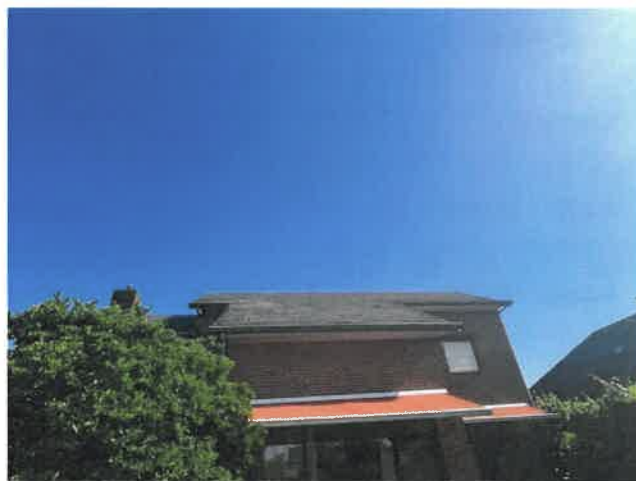
| Eindbeoordeling materiaalisico | Verhoogd materiaalisico en/of verhoogde kans op vezelvrijgave |

| Asbestsoort (vezeltype) | Crocidoliet aanwezig |
| Toestand van het materiaal | Matig beschadigd, matig verweerd |

| Asbestmateriaal | Dak- en gevelbekleding - Lei, shingle |
| Hoeveelheid (oppervlakte - aantal) | • 160,00 m <sup>2</sup> - 1 stuk |
| Opmerking | Op basis van onze expertise als deskundigen hebben we deze leien als asbesthoudend geclassificeerd, zonder staalname. De opgegeven volumes zijn slechts schattingen en mogen niet worden gebruikt als maatstaf voor heffingen. |

Het asbestmateriaal valt onder de mijlpaal van 2034.

- Zorg voor een veilig beheer. Vermijd het beschadigen van het asbestmateriaal. Controleer de toestand jaarlijks op wijzigingen.
- Hemelwater dat afspoelt van asbestcement daken of gevels kan asbestdeeltjes bevatten. Gebruik het enkel voor gesloten circuits (bv. spoelen toiletten). Reinig na het vervangen van het dak of de gevel de dakgoten en regenwaterput of -ton om asbesthoudend sediment of slib te verwijderen
- Voer bijkomende staalname(s) uit.

- Eenvoudige handelingen: mag via doe-het-zelf of door werknemer(s) met opleidingsattest eenvoudige handelingen  
De leien op het dak zijn uitgevoerd in asbestcement en betreffen een hechtgebonden toepassing. Zolang de leien intact zijn en zonder breken, slijpen of andere mechanische bewerkingen kunnen worden verwijderd, kan de verwijdering gebeuren via eenvoudige handelingen, door de eigenaar (doe-het-zelf) of door werknemer(s) met een geldig opleidingsattest eenvoudige handelingen (min. 8 uur).

De leien worden op voorhand bevochtigd of gefixeerd en vervolgens voorzichtig één voor één losgemaakt en in hun geheel verwijderd. De leien mogen niet gebroken of gegooid worden. Het gebruik van stortkokers is niet toegelaten.

Tijdens de werken moeten steeds persoonlijke beschermingsmiddelen gedragen worden, bestaande uit een FFP3-mondmasker, wegwerpoverall CAT III type 5/6, wegwerphandschoenen en afspoelbaar schoeisel.

Het vrijgekomen asbestafval moet onmiddellijk stofvrij, dubbel en luchtdicht verpakt worden en als hechtgebonden asbestafval afgevoerd worden naar het gemeentelijk recyclagepark of een erkende verwerker, conform de geldende acceptatievoorwaarden.

- Eenvoudige handelingen: enkel door erkend asbestverwijderaar  
Indien de leien beschadigd, verweerd of breukgevoelig zijn, is verwijdering via eenvoudige handelingen door een erkend asbestverwijderaar aanbevolen.

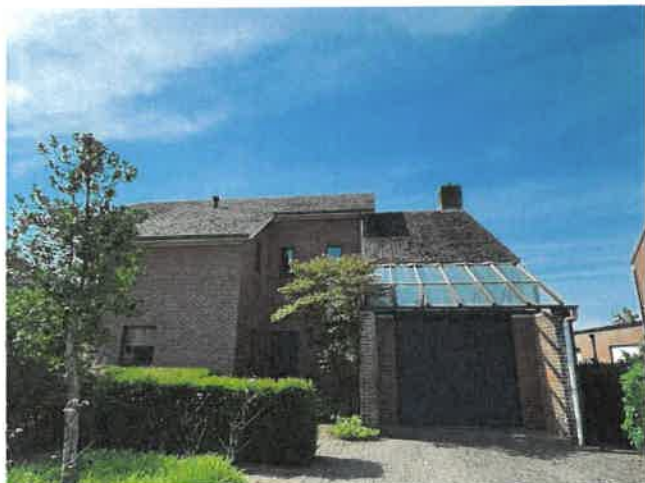
## Fiche 3: Schoorsteen rookgaskanaal – beoordeling

**Reden:** Het te onderzoeken materiaal situeert zich hoger dan 3,50 m te rekenen vanaf een veilige ondergrond

**Uitleg van de asbestdeskundige:** Het rookgaskanaal is niet beoordeeld. Aan de binnenzijde is de kachel aangesloten. Aan de buitenzijde is het hoger dan 3,5 meter om de schoorsteen te inspecteren. Het is niet zichtbaar of er een asbestverdacht rookgaskanaal aanwezig is in de schoorsteen. Conform ons inspectieprotocol mogen wij een beperking inroepen voor hoogtes hoger dan 3,5 m. Indien men dit wil laten onderzoeken, dient er een nieuwe afspraak gemaakt te worden en moet er een hoogtewerker voorzien worden, evenals iemand die bevoegd is om deze te bedienen en eventueel een techniek die de al dan niet aanwezige schouwhoed kan afnemen en weer terugplaatsen.

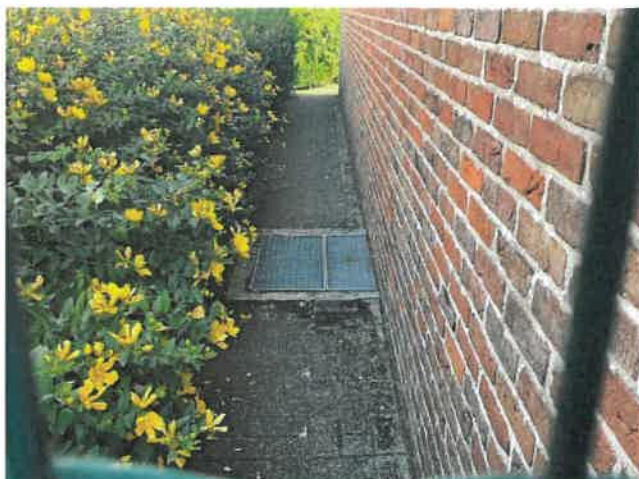
## Fiche 4: Kruipkelder

**Reden:** Het onderzoek kan niet uitgevoerd worden binnen de bepalingen van de Welzijnswet

**Uitleg van de asbestdeskundige:** De kruipkelder is lager dan 1,5m en wordt aanzien als een besloten plaats en valt buiten het inspectiegebied van een standaard asbestattest. Let er bij het betreden dus op dat er eventueel nog verdachte toepassingen aanwezig kunnen zijn

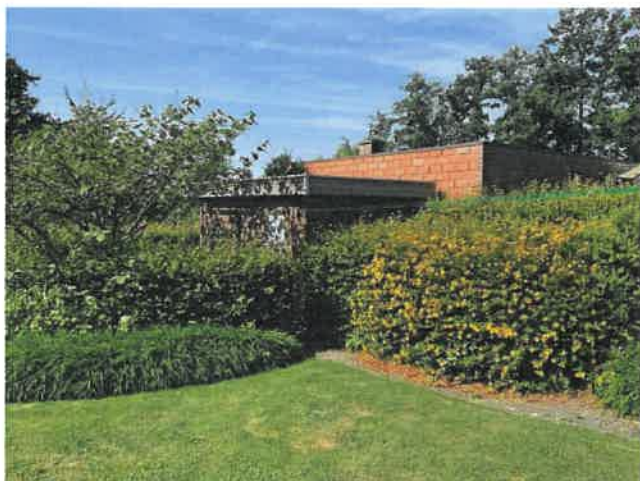
**Bouwjaar:** 2003

*Constructies gebouwd vanaf 2001 moeten niet onderzocht worden*

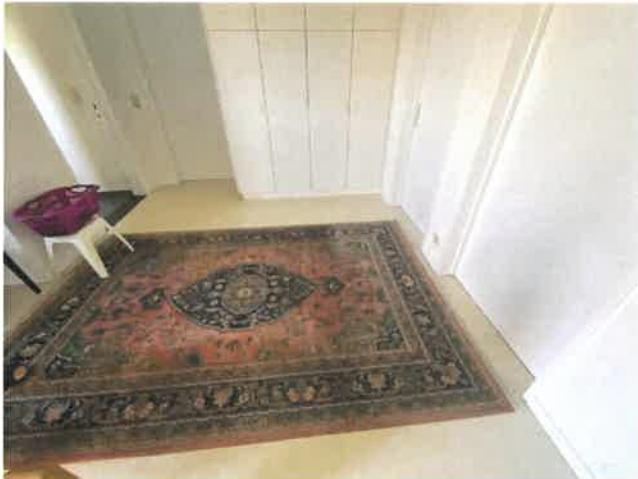
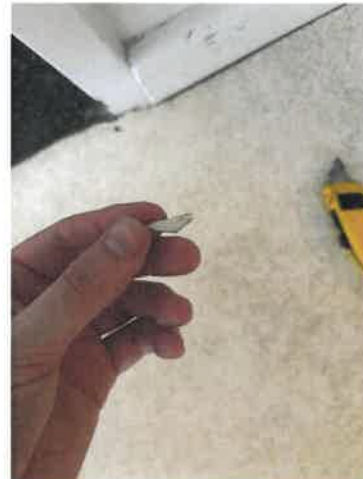
## Fiche 6: Vloerzeil (niet verdacht)

De asbestdeskundige beoordeelt het materiaal als niet-asbestverdacht.

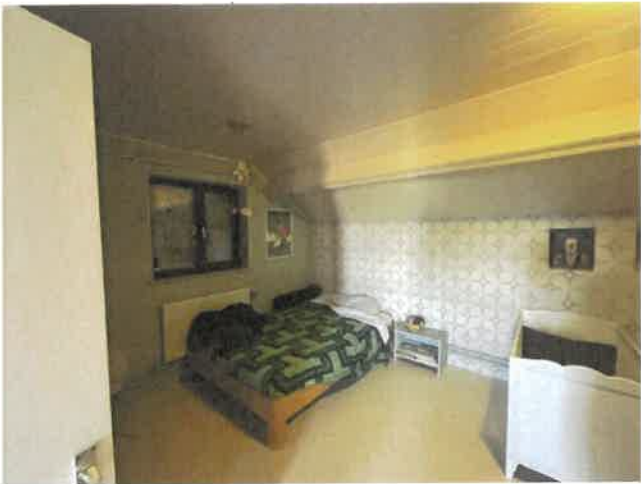
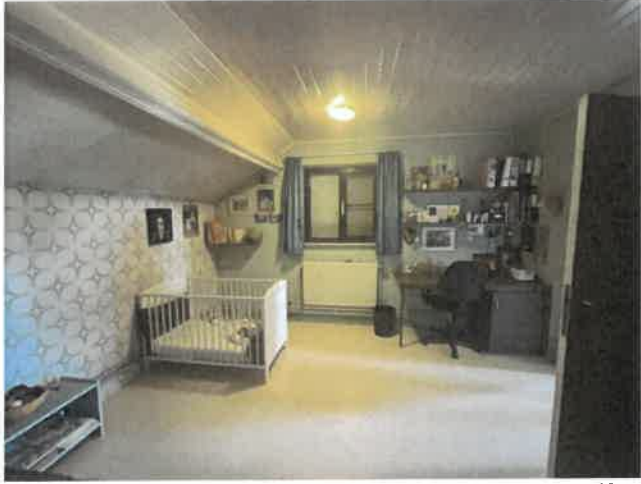
# Fiche 7: Verlaagd plafond

De woning maakt gebruik van valse plafonds. Aangezien dit een niet-destructief onderzoek betreft, is er niet onderzocht wat er zich mogelijks achter dit verlaagd plafond bevindt. Het is dus aangewezen om bijkomend onderzoek uit te voeren bij werken.

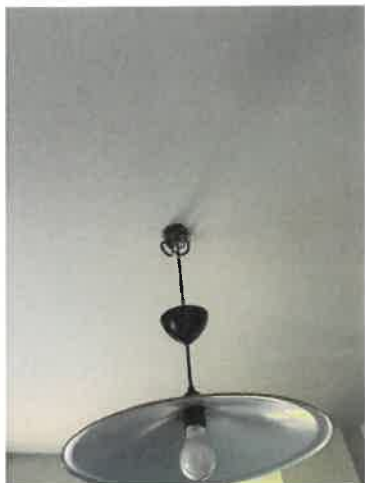
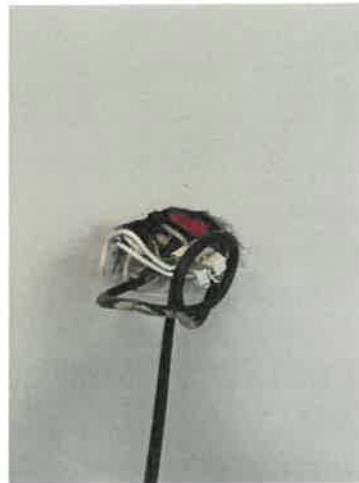
## Fiche 8: Pleisterwerk plafond

Geen asbest

| # | Type | Referentie | Resultaat |
|---|---|---|---|
| 8.1 | Mengmonster | MM2 | Geen asbest |

| Opmerking | <p>Volgens het inspectieprotocol is een monstername van het pleisterwerk verplicht om dit te identificeren als niet-asbesthoudend.</p> <p>Staal genomen in de trappenhal, droge en natte ruimte. Geen pleister in de cv ruimte.</p> |

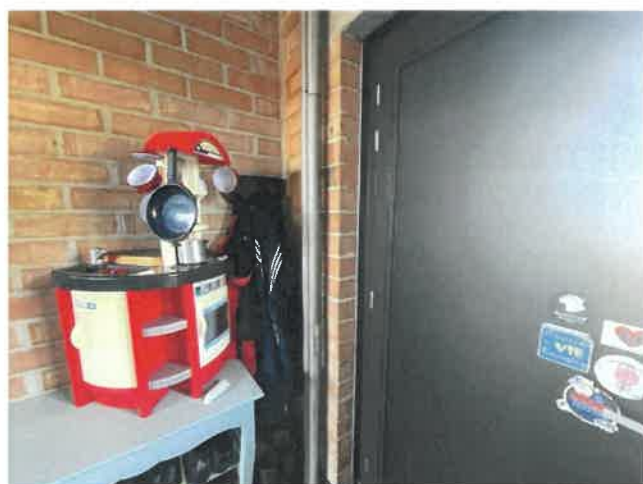
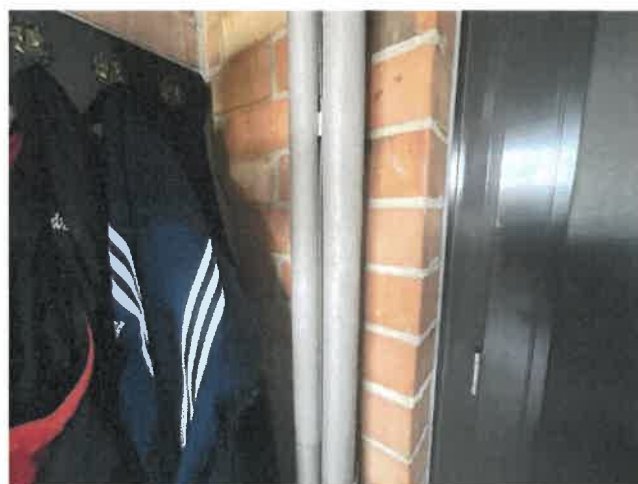
### Fiche 10: Leidingisolatie (niet verdacht)

| Beschrijving | Notitie | Terug te vinden op plannen |
|---|---|---|
| Fiche 10: Leidingisolatie (niet verdacht) | Leidingisolatie is een schuim. | - |

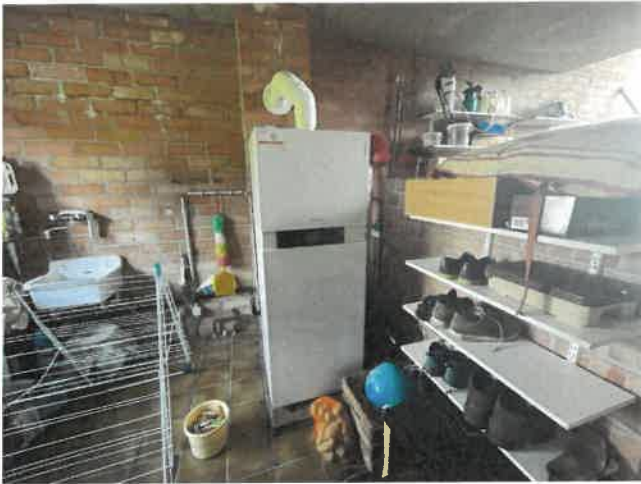
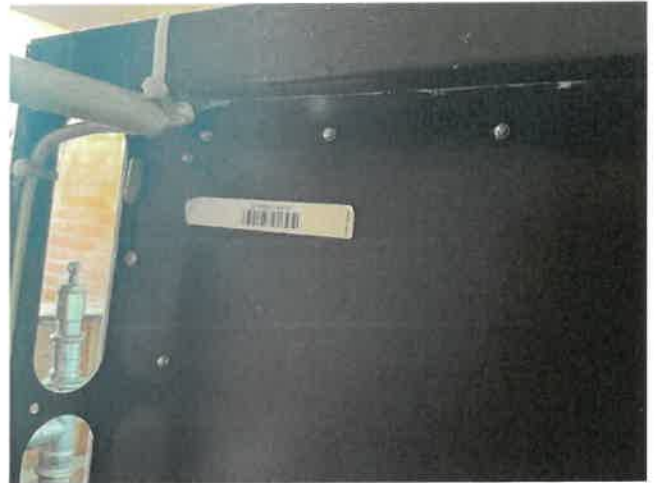
## Fiche 11: Recente stookketel (bj>2001)

| Beschrijving | Notitie | Terug te vinden op plannen |
|---|---|---|
| Fiche 11: Recente stookketel (bj>2001) | Bouwjaar 2010, staat in de garage. | - |

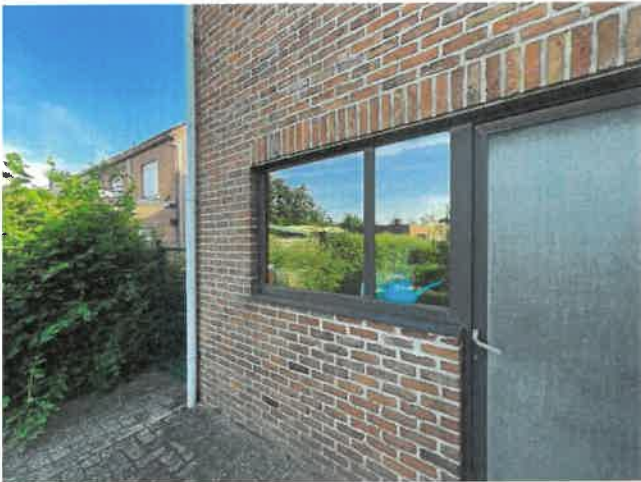
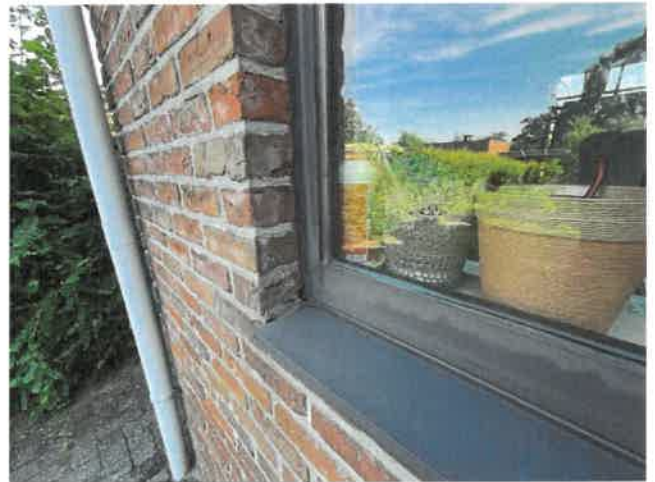
## Fiche 12: Kit ramen (niet verdacht)

| Beschrijving | Notitie | Terug te vinden op plannen |
|---|---|---|
| Fiche 12: Kit ramen (niet verdacht) | Schrijnwerk aan woning is afgedicht met siliconen. Deze zijn niet asbestverdacht. | - |
