# Asbestinventarisatetest

Elzeelsesteenweg 541, 9600 Ronse

Attestnummer : 20240422-000563.001

Uitgegeven op : 23.04.2024

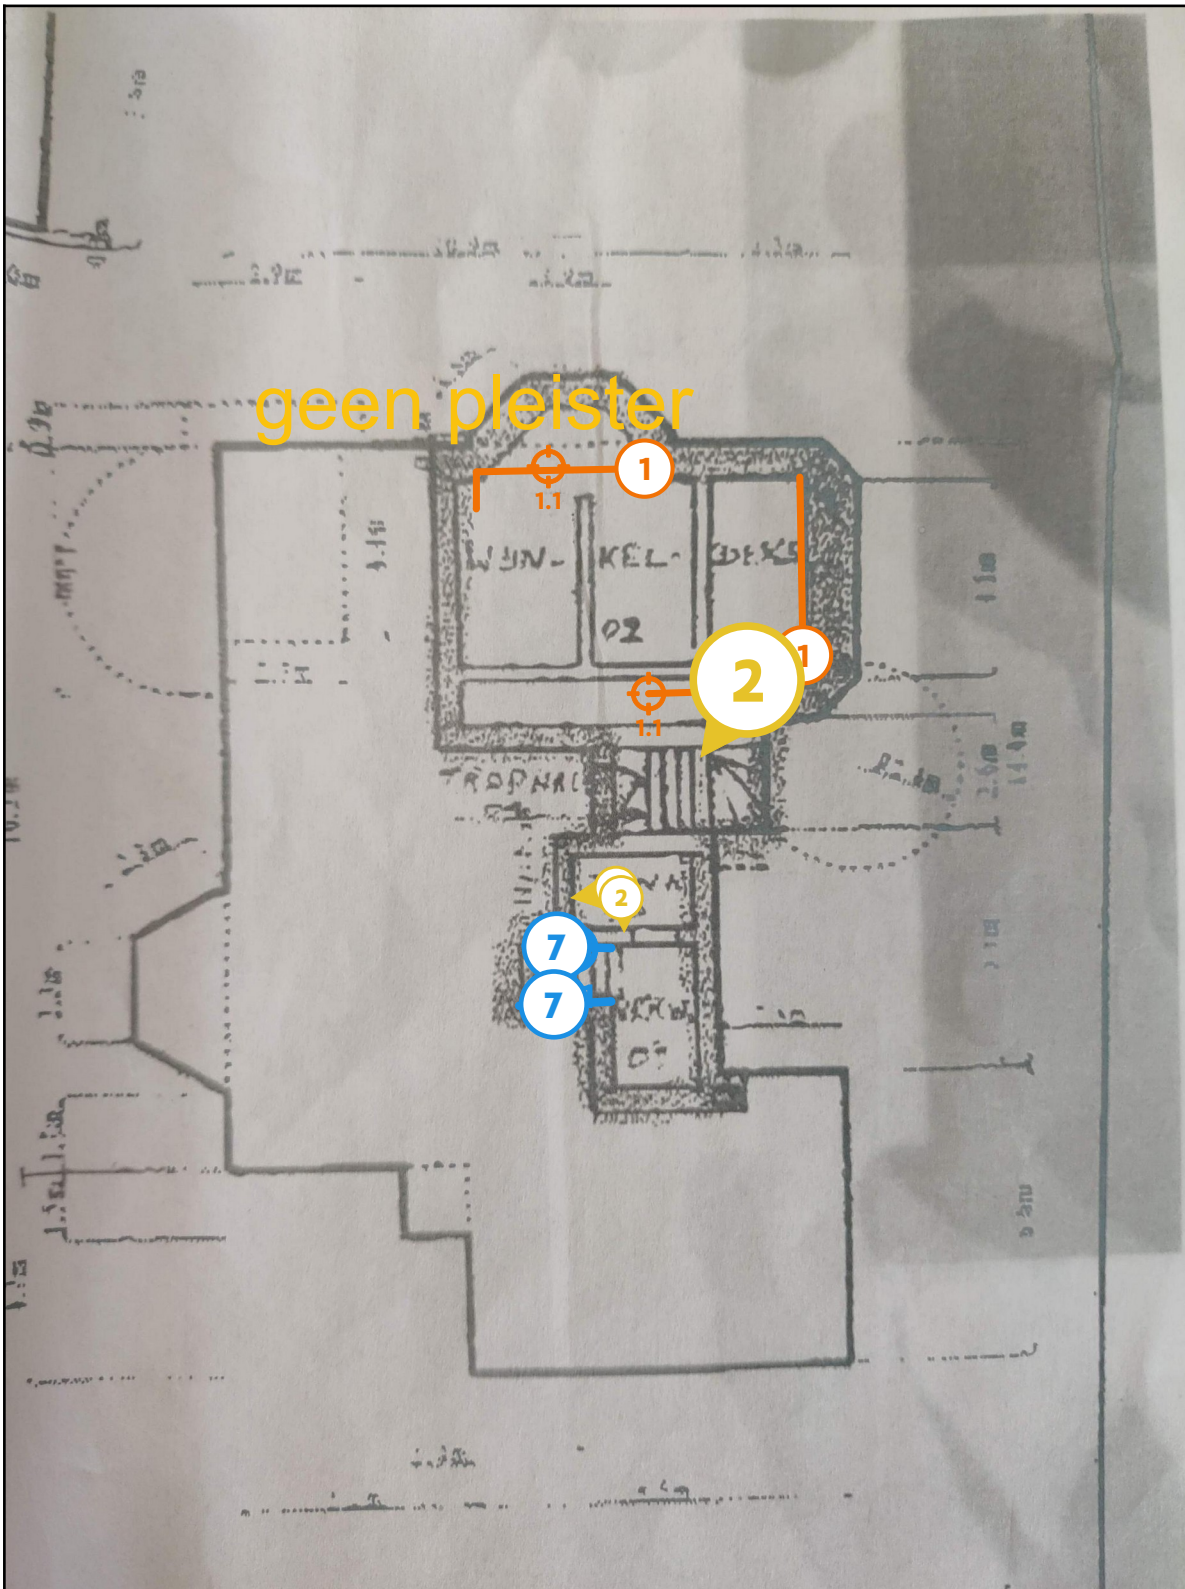
## Plan 1.1: plan -2

1. buisisolatie wijnkelder	Asbestmateriaal	Verwijderen
1.1 Code: ST03	Mengmonster	-
2. bakeliet schakelmateriaal	Asbestmateriaal	Zorgvuldig beheren
7. pleister muren	Geen asbest	-
7.1 Code: ST01	Mengmonster	-

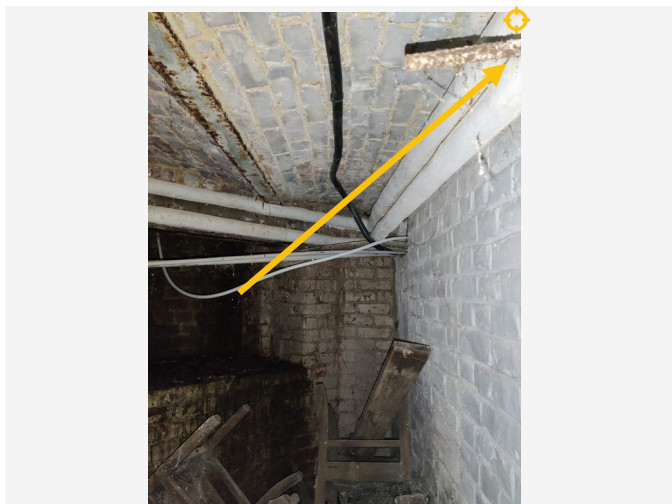
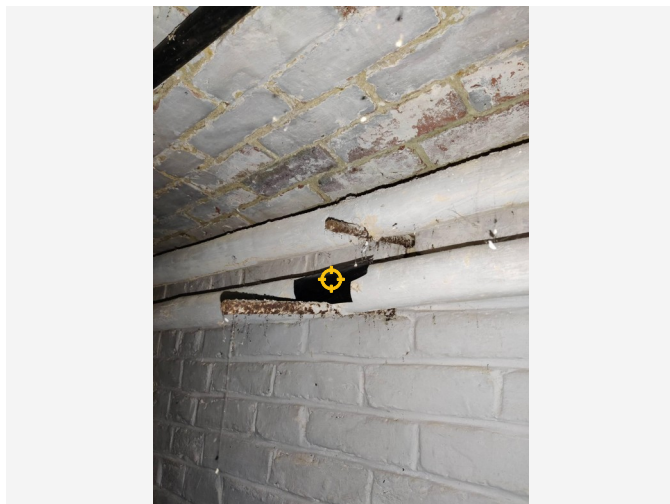
Het asbestmateriaal valt onder de mijlpaal van 2034.

Eindbeoordeling materiaalrisico	Zeer laag materiaalrisico en/of zeer lage kans op vezelvrijgave
---------------------------------	---

Gebondenheid	Categorie 2: niet-hechtgebonden met matrix
Asbestsoort (vezeltype)	Alleen chrysotiel
Asbestconcentratie	Laag (< 50%)
Afschermingsgraad van het gehele materiaal	Niet stootvaste afscherming
Toestand van het materiaal	Licht beschadigd, licht verweerd. Intact materiaal type Pical – asbestboard of categorie III 'gebondenheid'

#	Type	Referentie	Resultaat
1.1	Mengmonster	ST03	Chrysotiel

Beschrijving	buisisolatie wijnkelder
Omgeving	Binnen

<b>Primaire drager</b>	HVAC infrastructuur en uitrusting
<b>Asbestmateriaal</b>	In-situ afwerkingslagen - Thermische isolatie
<b>Bindmiddel van asbestmateriaal</b>	Gips - kalk
<b>Gebondenheid op basis van bindmiddel</b>	Niet-hechtgebonden
<b>Hoeveelheid (lengte - omtrek - dikte - aantal)</b>	<ul style="list-style-type: none"> <li>• 20,00 m - 31,00 cm - 1,00 cm - 1 stuk</li> </ul>
<b>Totaal volume</b>	0,062 m <sup>3</sup>
<b>Eenvoudig bereikbaar</b>	Ja
<b>Bevestigingswijze</b>	<ul style="list-style-type: none"> <li>• Verlijmd, ingegoten, versmeerd</li> </ul>
<b>Identificatiemethode</b>	Vaststelling met monsternamen
<b>Destructieve handeling voor identificatie</b>	Nee
<b>Opmerking</b>	2 types wikkels aanwezig in de kelder. 1 mengstaal van beide types genomen op 3 locaties

Verwijderen

- Zorg voor een veilig beheer. Vermijd het beschadigen van het asbestmateriaal. Controleer de toestand jaarlijks op wijzigingen.
- Scherm in afwachting van verwijdering het asbestmateriaal af van luchtstromingen en verstoring: bijvoorbeeld door het te verpakken, te fixeren, af te dekken, signalisatie - afbakening aan te brengen, ...
- Voer bijkomende staalname(s) uit.

- Hermetische zone (erkend asbestverwijderaar)  
Afdeling 5.- De hermetisch afgesloten zone

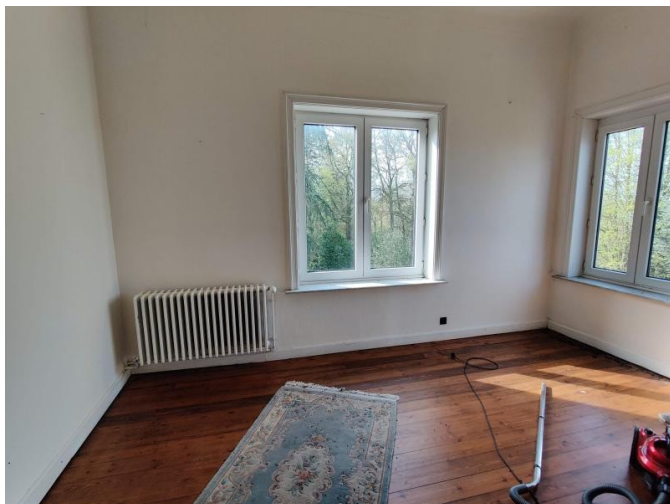
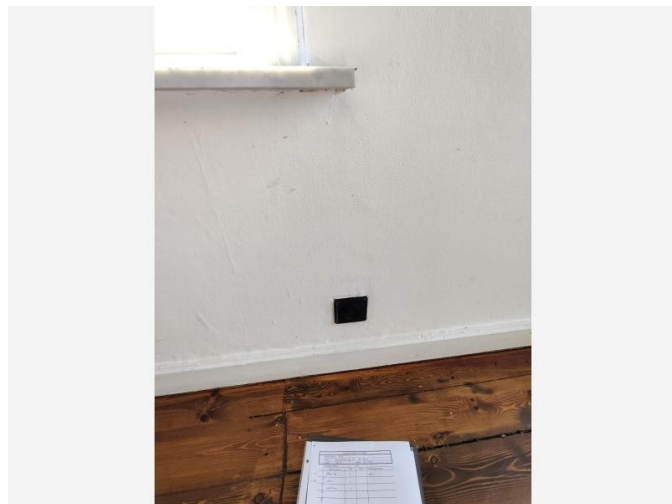
Het asbestmateriaal valt onder de mijlpaal van 2040.

Eindbeoordeling materiaalrisico	Laag materiaalrisico en/of verlaagde kans op vezelvrijgave
---------------------------------	--

Gebondenheid	Categorie 1: hechtgebonden in oorsprong
Asbestsoort (vezeltype)	Crocidoliet aanwezig
Asbestconcentratie	Laag (< 50%)
Afschermingsgraad van het gehele materiaal	Geheel of deels (ook) vrij aan de binnenlucht
Toestand van het materiaal	Onbeschadigd, niet verweerd

Beschrijving	bakeliet schakelmateriaal
Omgeving	Binnen
Primaire drager	Communicatie en elektrische infrastructuur en uitrusting
Asbestmateriaal	Plaat, paneel, tablet - Type Bakeliet
Bindmiddel van asbestmateriaal	Kunststof of -hars
Gebondenheid op basis van bindmiddel	Hecht
Hoeveelheid (oppervlakte - dikte - aantal)	• 0,01 m <sup>2</sup> - 0,40 cm - 4 stuks
Totaal volume	< 0,001 m <sup>3</sup>

Eenvoudig bereikbaar	Ja
Bevestigingswijze	<ul style="list-style-type: none"><li>• Geschroefd</li></ul>
Identificatiemethode	Vaststelling zonder monstername
Destructieve handeling voor identificatie	Nee
Opmerking	standaard schakelaars en contactdozen

Zorgvuldig beheren

- Zorg voor een veilig beheer. Vermijd het beschadigen van het asbestmateriaal. Controleer de toestand jaarlijks op wijzigingen.
- Voer bijkomende staalname(s) uit.

- Eenvoudige handelingen: mag via doe-het-zelf of door werknemer(s) met opleidingsattest eenvoudige handelingen  
Eenvoudige handelingen zijn methodes van verwijdering van asbest of asbesthoudend materiaal, waarbij het risico op vrijkomen van asbest in alle gevallen zo beperkt is dat de concentratie van 0,01 vezels per  $\text{cm}^3$  niet wordt overschreden. De techniek van eenvoudige handelingen wordt uitsluitend toegepast voor de gevallen bepaald in bijlage VI.3-2, A. Hierbij worden steeds de preventiemaatregelen, zoals bedoeld in bijlage VI.3-2, B, in acht genomen.

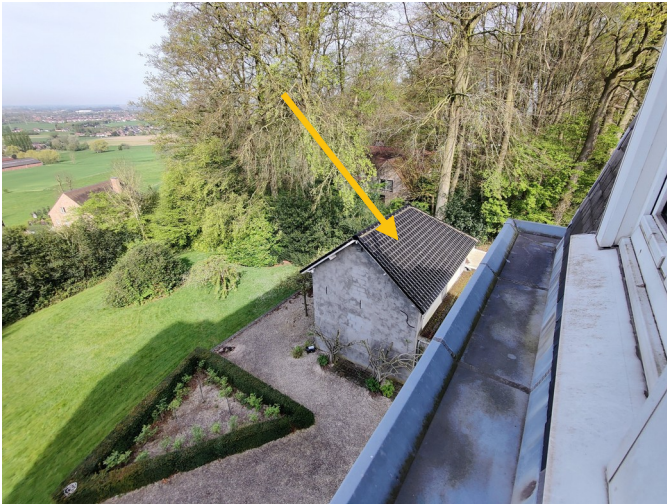
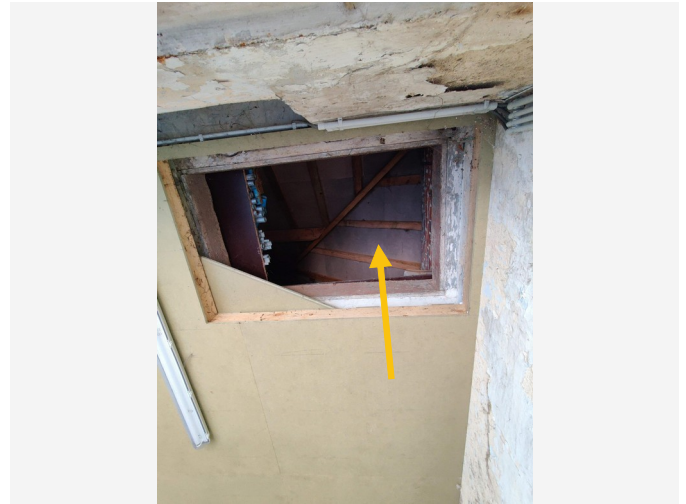
Het asbestmateriaal valt onder de mijlpaal van 2040.

Eindbeoordeling materiaalrisico	Laag materiaalrisico en/of verlaagde kans op vezelvrijgave
---------------------------------	--

Gebondenheid	Categorie 1: hechtgebonden in oorsprong
Asbestsoort (vezeltype)	Crocidoliet aanwezig
Asbestconcentratie	Laag (< 50%)
Afschermingsgraad van het gehele materiaal	Geheel of deels (ook) vrij aan de binnenlucht
Toestand van het materiaal	Onbeschadigd, niet verweerd

Beschrijving	onderdak garage
Omgeving	Binnen
Primaire drager	Schuin dak
Asbestmateriaal	Dak- en gevelbekleding - Lei, shingle
Bindmiddel van asbestmateriaal	Cement
Gebondenheid op basis van bindmiddel	Hecht
Hoeveelheid (oppervlakte - aantal)	• 65,00 m <sup>2</sup> - 1 stuk
Totale oppervlakte	65,00 m <sup>2</sup>
Eenvoudig bereikbaar	Ja

<b>Bevestigingswijze</b>	• Onbekend
<b>Identificatiemethode</b>	Vaststelling zonder monstername
<b>Destructieve handeling voor identificatie</b>	Nee
<b>Opmerking</b>	onderdak mogelijks reeds vernieuwd na 2000. Onduidelijk.

Zorgvuldig beheren

- Zorg voor een veilig beheer. Vermijd het beschadigen van het asbestmateriaal. Controleer de toestand jaarlijks op wijzigingen.
- Zorg voor een veilig beheer en verwijder dit asbestmateriaal wanneer het bij werken eenvoudig bereikbaar wordt. Controleer de toestand jaarlijks op wijzigingen.
- Voer bijkomende staalname(s) uit.

- Eenvoudige handelingen: mag via doe-het-zelf of door werknemer(s) met opleidingsattest eenvoudige handelingen  
Eenvoudige handelingen zijn methodes van verwijdering van asbest of asbesthoudend materiaal, waarbij het risico op vrijkomen van asbest in alle gevallen zo beperkt is dat de concentratie van 0,01 vezels per cm<sup>3</sup> niet wordt overschreden. De techniek van eenvoudige handelingen wordt uitsluitend toegepast voor de gevallen bepaald in bijlage VI.3-2, A. Hierbij worden steeds de preventiemaatregelen, zoals bedoeld in bijlage VI.3-2, B, in acht genomen.

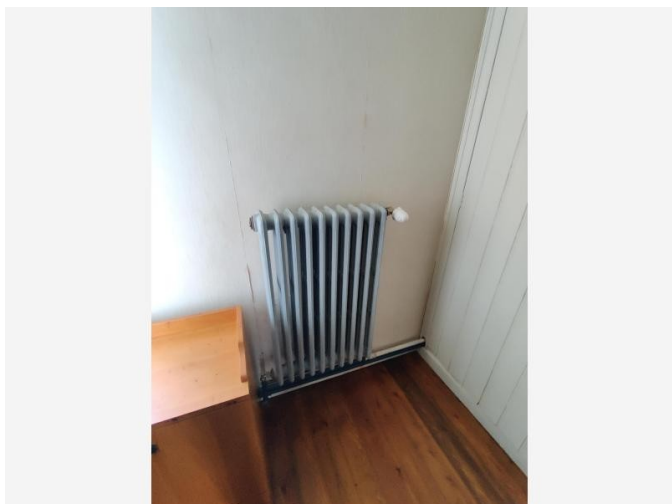
Vrije foto

bij gietijzeren radiatoren kan er een pakking geplaatst zijn tussen de verschillende elementen.

Dit is niet vast te stellen op een niet destructieve wijze

Identificatiemethode	Redelijk vermoeden
Primaire drager	HVAC infrastructuur en uitrusting
(Asbest)materiaal	Pakking, dichting
Bindmiddel	Karton - papier - viltachtig
Gebondenheid bindmiddel	Niet-hechtgebonden

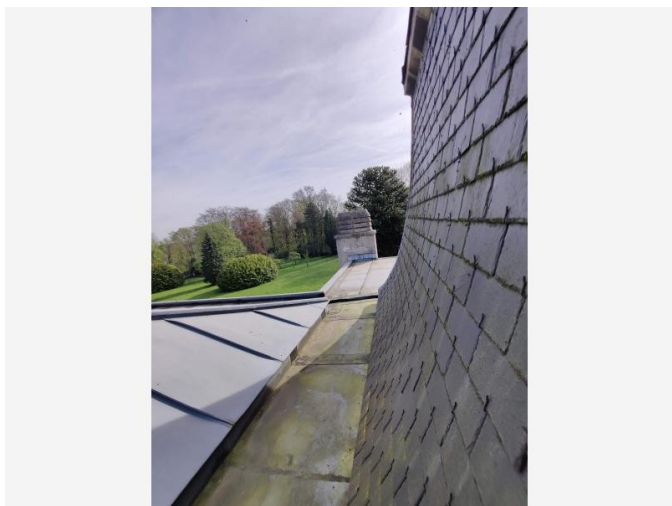
Vrije foto

dakbedekking in natuurleien en zink

Identificatiemethode	Vaststelling & expertise (niet-asbestverdacht)
Primaire drager	Schuin dak
