# Asbestinventarisatetest

Boekelstraat 16, 9660 Brakel

Attestnummer : 20240405-000486.000

Uitgegeven op : 05.04.2024

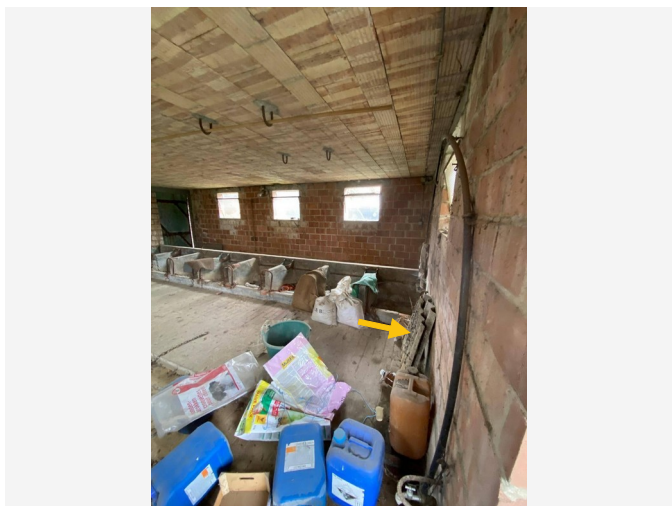
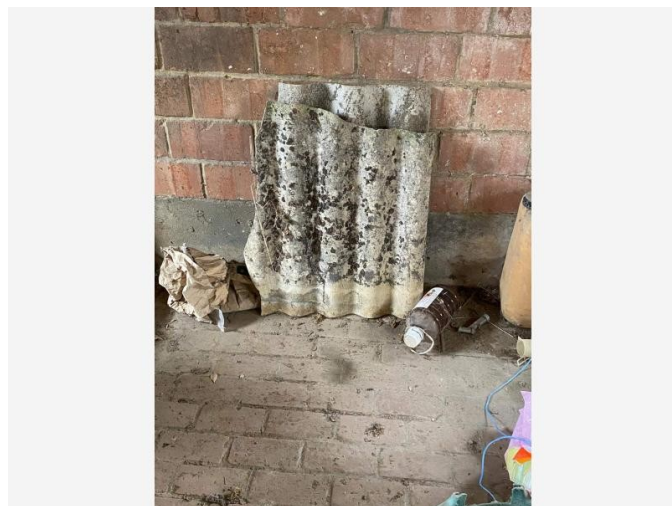
**Dringend verwijderen**

Beschrijving	golfplaten - menuiserie platen
Type afvalstof	Betreft stock-voorraad of gedemonteerde asbestmaterialen
Aanwezige resten	Golf- & menuiserie platen.
Omgeving	Binnen
Primaire drager	Schuin dak
Asbestmaterialen	<ul style="list-style-type: none"><li>Dak- en gevelbekleding - Golfplaat</li></ul>
Bindmiddel van asbestmateriaal	Cement
Gebondenheid op basis van bindmiddel	Hecht
Hoeveelheid (gewicht - aantal)	<ul style="list-style-type: none"><li>10,00 kg - 1 stuk</li></ul>
Totaal gewicht	10,00 kg
Eenvoudig bereikbaar	Ja
Identificatiemethode	Vaststelling zonder monstername
Opmerking	<p>Zowel binnen &amp; buiten zijn er restanten aanwezig van golf- en menuiserie platen.</p> <p>Aangegeven hoeveelheden en gewichten berusten louter op grove inschatting en kunnen niet gebruikt worden in het kader van een meetstaat voor werken. Extra foto's in bijlage, raadpleegbaar via de Woningpas.</p>

- Verwijder het asbestafval.

- Eenvoudige handelingen: mag via doe-het-zelf of door werknemer(s) met opleidingsattest eenvoudige handelingen  
Verwijder het asbestafval zo snel mogelijk. Het materiaal breken is ten strengste verboden, dit zou vezelvrijgave veroorzaken. Draag de nodige bescherming: wegwerp overall, mondkap ffp3, wegwerp handschoenen en wegwerp overschoenen. Bij afbraak het materiaal zorgvuldig beheer en dubbel verpakken bij transport. Breng het asbestafval zo snel mogelijk naar een asbestverwerker. Zorg ervoor dat er GEEN resten gecontamineerd materiaal overblijven.

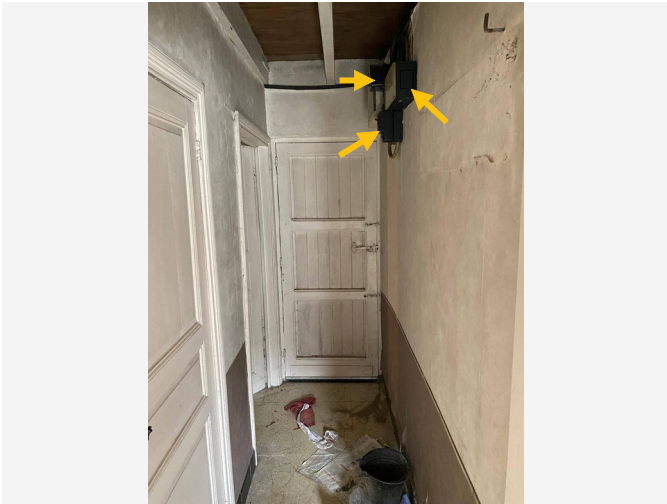
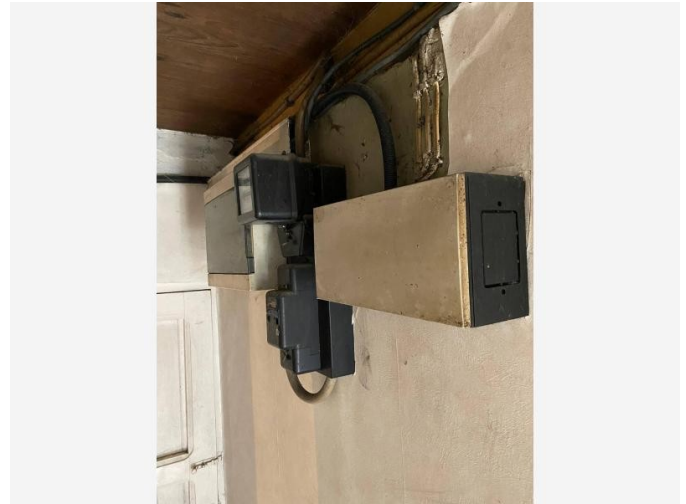
Verwijderen

Eindbeoordeling materiaalrisico	Verhoogd materiaalrisico en/of verhoogde kans op vezelvrijgave
---------------------------------	--

Gebondenheid	Categorie 1: hechtgebonden in oorsprong
Asbestsoort (vezeltype)	Crocidoliet aanwezig
Asbestconcentratie	Laag (< 50%)
Afschermingsgraad van het gehele materiaal	Geheel of deels (ook) vrij aan de binnenlucht
Toestand van het materiaal	Licht beschadigd, licht verweerd. Intact materiaal type Pical – asbestboard of categorie III 'gebondenheid'

Beschrijving	bakeliet
Omgeving	Grenst aan binnen- en buitenlucht
Primaire drager	Communicatie en elektrische infrastructuur en uitrusting
Asbestmateriaal	Plaat, paneel, tablet - Type Bakeliet
Bindmiddel van asbestmateriaal	Kunststof of -hars
Gebondenheid op basis van bindmiddel	Hecht
Hoeveelheid (oppervlakte - dikte - aantal)	• 10,00 m <sup>2</sup> - 1,00 cm - 1 stuk
Totaal volume	0,10 m <sup>3</sup>

- Zorg voor een veilig beheer. Vermijd het beschadigen van het asbestmateriaal. Controleer de toestand jaarlijks op wijzigingen.

- Eenvoudige handelingen: mag via doe-het-zelf of door werknemer(s) met opleidingsattest eenvoudige handelingen  
Bakeliet is niet bemonsterbaar via het niet-destructief onderzoek. Bakeliet kan asbest bevatten. Bij sloop of renovatie moet dit materiaal verwijderd worden. Deze toepassing in bakeliet staat in verbinding met de elektriciteit van het pand. Laat de nutsmaatschappij controleren welke bakeliet toepassingen eigendom zijn van hen en welke eigendom zijn van de pand eigenaar. Alle toestellen die achter/na de teller worden geplaatst zijn geen eigendom van de nutsmaatschappij. Bij twijfel, laat deze toepassing wegnemen door een vakman, elektricien. Zorg ervoor dat bij het wegnemen het materiaal niet breekt. Zorg voor een zorgvuldig beheer. Verpak het materiaal dubbel en draag de juiste beschermkledij. Breng het bakeliet zo snel mogelijk naar een asbestverwerker.

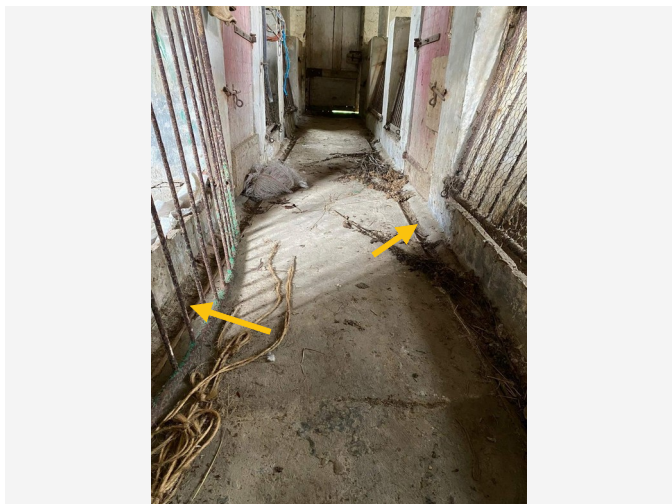
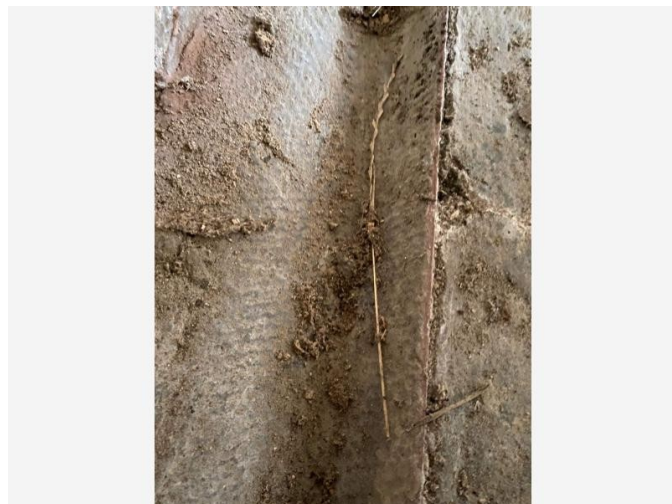
Verwijderen

Eindbeoordeling materiaalrisico	Verhoogd materiaalrisico en/of verhoogde kans op vezelvrijgave
---------------------------------	--

Gebondenheid	Categorie 1: hechtgebonden in oorsprong
Asbestsoort (vezeltype)	Crocidoliet aanwezig
Asbestconcentratie	Laag (< 50%)
Afschermingsgraad van het gehele materiaal	Geheel of deels (ook) vrij aan de binnenlucht
Toestand van het materiaal	Licht beschadigd, licht verweerd. Intact materiaal type Pical – asbestboard of categorie III 'gebondenheid'

Beschrijving	golfplaten - goot
Omgeving	Binnen
Primaire drager	goot
Asbestmateriaal	Goot
Bindmiddel van asbestmateriaal	Cement
Gebondenheid op basis van bindmiddel	Hecht
Hoeveelheid (lengte - halve omtrek - dikte - aantal)	• 18,00 m - 20,00 cm - 3,00 cm - 1 stuk
Totaal volume	0,108 m <sup>3</sup>

<b>Eenvoudig bereikbaar</b>	Ja
<b>Bevestigingswijze</b>	<ul style="list-style-type: none"><li>• Verlijmd, ingegoten, versmeerd</li></ul>
<b>Identificatiemethode</b>	Vaststelling zonder monstername
<b>Destructieve handeling voor identificatie</b>	Nee
<b>Opmerking</b>	In de stalling werden delen van golfplaten gebruikt om een goot te creëren in de gang. Deze zijn gecementeerd in de betonvloer.

- Zorg voor een veilig beheer. Vermijd het beschadigen van het asbestmateriaal. Controleer de toestand jaarlijks op wijzigingen.

- Hermetische zone (erkend asbestverwijderaar)  
Het materiaal kan enkel verwijderd worden onder hermetische zone door een erkend asbestverwijderaar. Waarom hermetische zone? Bij het wegnemen van het materiaal kan vezelvrijgave ontstaan. Het is heel gevaarlijk om deze vezels in te ademen. Door het wegnemen van deze golfplaten die momenteel hechtgebonden zijn zullen deze breken en losgebonden worden. Er wordt beroep gedaan op bovenstaande verwijderingstechniek bij de verwijdering van losgebonden asbesthoudend materiaal waarbij de structuur gedurende de sanering aangetast kan worden (bijvoorbeeld door te breken of los te trekken). De ruimte waarin het asbesthoudend materiaal aanwezig is, wordt volledig hermetisch afgesloten. Deze luchtdichte zone zorgt ervoor dat de sanering op een veilige wijze kan plaatsvinden.

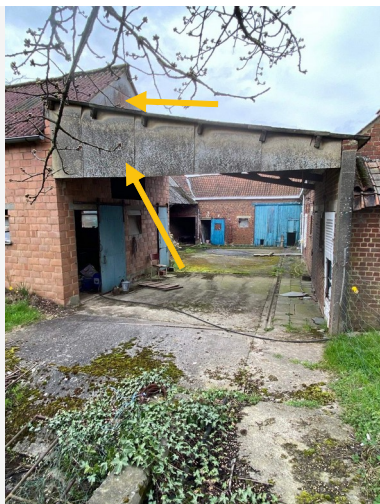
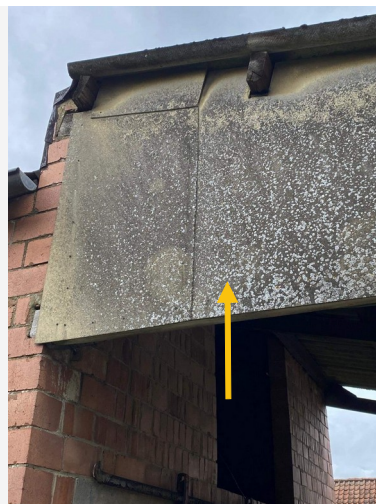
Verwijderen

Eindbeoordeling materiaalrisico	Verhoogd materiaalrisico en/of verhoogde kans op vezelvrijgave
Opmerking	Menuiserie beplating in het afzonderlijk toilet, dat vrij is aan de binnenlucht, is licht verweerd.

Gebondenheid	Categorie 1: hechtgebonden in oorsprong
Asbestsoort (vezeltype)	Crocidoliet aanwezig
Asbestconcentratie	Laag (< 50%)
Afschermingsgraad van het gehele materiaal	Geheel of deels vrij aan de buitenlucht
Toestand van het materiaal	Matig beschadigd, matig verweerd

Beschrijving	menuiserie
Omgeving	Buiten
Primaire drager	Wand buitenschil
Asbestmateriaal	Plaat, paneel, tablet - Type Menuiserie
Bindmiddel van asbestmateriaal	Cement
Gebondenheid op basis van bindmiddel	Hecht
Hoeveelheid (oppervlakte - dikte - aantal)	• 28,60 m <sup>2</sup> - 0,30 cm - 1 stuk

- Zorg voor een veilig beheer. Vermijd het beschadigen van het asbestmateriaal. Controleer de toestand jaarlijks op wijzigingen.

- Eenvoudige handelingen: mag via doe-het-zelf of door werknemer(s) met opleidingsattest eenvoudige handelingen  
Menuiserie platen mogen niet beschadigd of gebroken worden, de te verwijderen menuiserie platen bevochtigen/fixeren, in daarvoor voorziene afvalzakken steken en dubbel verpakken bij transport. Beschermingsmaatregelen (masker FFP3, wegwerp overall, wegwerp handschoenen,...) in acht nemen voor de verwijderaar en voor de omgeving. Het materiaal breken is ten strengste verboden, dit zou vezelvrijgave veroorzaken. Indien twijfel of niet voldoende kennis schakel dan een erkend aannemer met opleidingsattest eenvoudige handelingen of een asbestverwijderaar in. Zorg ervoor dat er GEEN resten gecontamineerd materiaal overblijven op de plaats van afbraak.

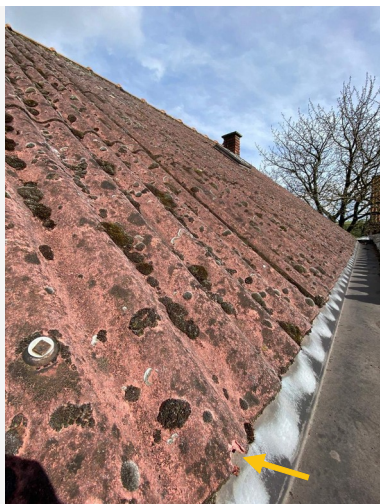
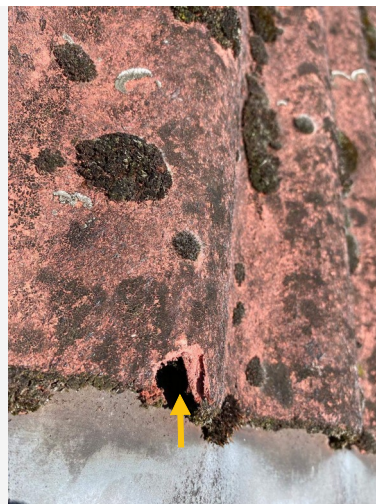
Verwijderen

Eindbeoordeling materiaalrisico	Verhoogd materiaalrisico en/of verhoogde kans op vezelvrijgave
---------------------------------	--

Gebondenheid	Categorie 1: hechtgebonden in oorsprong
Asbestsoort (vezeltype)	Alleen chrysotiel
Asbestconcentratie	Laag (< 50%)
Afschermingsgraad van het gehele materiaal	Geheel of deels (ook) vrij aan de binnenlucht
Toestand van het materiaal	Matig beschadigd, matig verweerd

#	Type	Referentie	Resultaat
5.1	Puntmonster	BRA002	Chrysotiel

Beschrijving	golfplaat
Omgeving	Grenst aan binnen- en buitenlucht
Primaire drager	Schuin dak

<b>Asbestmateriaal</b>	Dak- en gevelbekleding - Golfplaat
<b>Bindmiddel van asbestmateriaal</b>	Cement
<b>Gebondenheid op basis van bindmiddel</b>	Hecht
<b>Hoeveelheid (oppervlakte - aantal)</b>	<ul style="list-style-type: none"> <li>• 245,47 m<sup>2</sup> - 1 stuk</li> </ul>
<b>Totale oppervlakte</b>	245,47 m <sup>2</sup>
<b>Eenvoudig bereikbaar</b>	Ja
<b>Bevestigingswijze</b>	<ul style="list-style-type: none"> <li>• Geklemd</li> <li>• Geschroefd</li> </ul>
<b>Identificatiemethode</b>	Vaststelling met monstername
<b>Destructieve handeling voor identificatie</b>	Nee
<b>Opmerking</b>	Aangegeven hoeveelheden en gewichten berusten louter op grove inschatting en kunnen niet gebruikt worden in het kader van een meetstaat voor werken. Meerdere foto's in bijlage, raadpleegbaar via de Woningpas.

- Zorg voor een veilig beheer. Vermijd het beschadigen van het asbestmateriaal. Controleer de toestand jaarlijks op wijzigingen.
- Hemelwater dat afspoelt van asbestcement daken of gevels kan asbestdeeltjes bevatten. Gebruik het enkel voor gesloten circuits (bv. spoelen toiletten). Reinig na het vervangen van het dak of de gevel de dakgoten en regenwaterput of -ton om asbesthoudend sediment of slib te verwijderen

- Eenvoudige handelingen: mag via doe-het-zelf of door werknemer(s) met opleidingsattest eenvoudige handelingen  
Golfplaten mogen niet beschadigd of gebroken worden, de te verwijderen golfplaten bevochtigen/fixeren, in daarvoor voorziene afvalzakken steken en dubbel verpakken bij transport. Beschermingsmaatregelen (masker FFP3, wegwerp overall, wegwerp handschoenen,...) in acht nemen voor de verwijderaar en voor de omgeving. Het materiaal breken is ten strengste verboden, dit zou vezelvrijgave veroorzaken. Indien twijfel of niet voldoende kennis schakel dan een erkend aannemer met opleidingsattest eenvoudige handelingen of een asbestverwijderaar in. Zorg ervoor dat er GEEN resten gecontamineerd materiaal overblijven op de plaats van afbraak. Het is ten strengste verboden momenteel het dak te reinigen omdat het sporen van asbest bevat. Op het dak mogen ook geen zonnepanelen worden geplaatst.

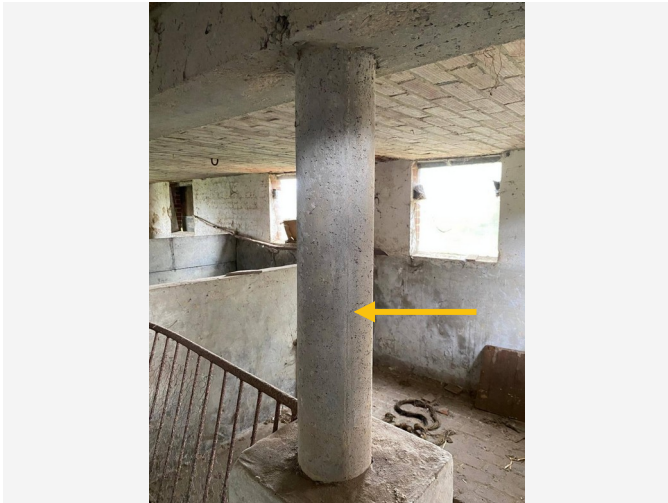
Bij sloop of grondige renovatie dient men via een destructief onderzoek na te gaan of de steunpalen geen verloren bekisting bevatten uit asbesthoudend vezelcement. Visueel aan de buitenzijde zijn deze steunpalen niet-asbestverdacht.

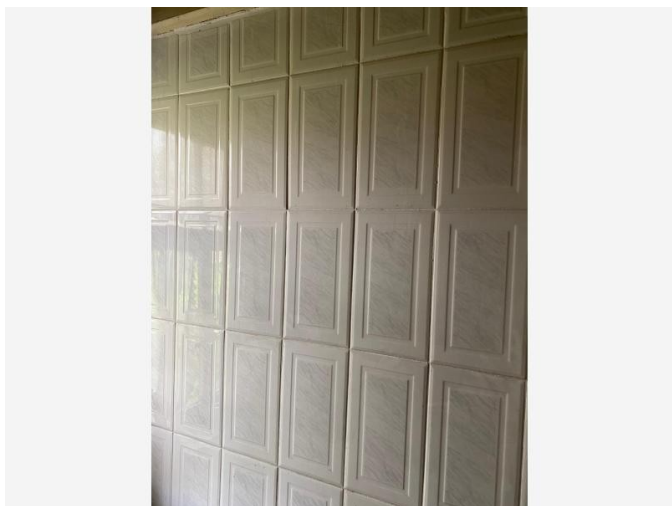
In de keuken, het afzonderlijk toilet en de badkamer werden er wandtegels aangebracht aan de muren. De tegels verkeren in gemiddelde staat, matig verweerd maar niet beschadigd. Bij afbraak of renovatie moeten de materialen/producten (lijm-cement) die zich achter de wandtegels bevinden gecontroleerd worden om als niet-asbestverdacht gecatalogeerd te worden. De materialen zijn niet bemonsterbaar volgens het inspectieprotocol van het niet-destructief onderzoek. Extra foto's in bijlage, raadpleegbaar via de Woningpas.

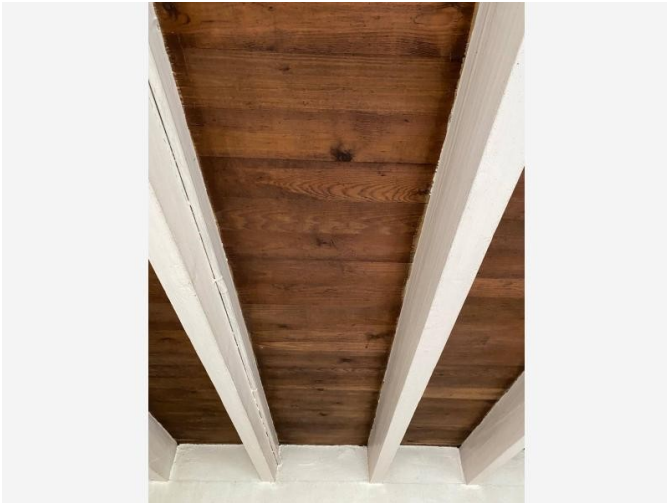
Er werden verlaagde (valse) plafonds aangebracht. Deze plafonds bestaan uit volgende materialen: hout. Bij afbraak of renovatie moeten de materialen/producten (lijm-pleisterwerk-spuitlegen-andere) die zich mogelijk achter de verlaagde plafonds bevinden gecontroleerd worden om als niet-asbestverdacht gecatalogeerd te worden. Het monster van het pleisterwerk van het plafond dat wel te bemonsteren was gaf een negatief resultaat en was niet-asbesthoudend. Inspectie van het bovengenoemde valt buiten de scope van het niet-destructief onderzoek. Meerdere foto's in bijlage, raadpleegbaar via de Woningpas.

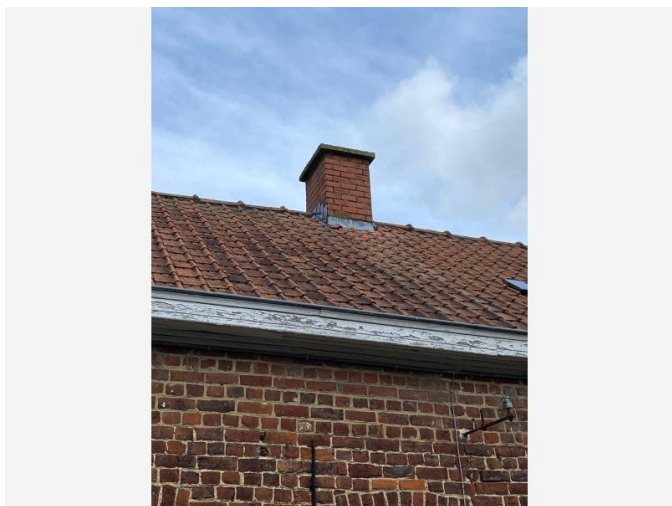
Bij afbraak of renovatie moeten de materialen waaruit de schouwen en haarden zijn vervaardigd gecontroleerd worden zodoende dat alle materialen als niet-asbestverdacht kunnen beschouwd worden. Aan buitenzijde zijn er geen asbestverdachte materialen waarneembaar. Meerdere foto's in bijlage, raadpleegbaar via de Woningpas.

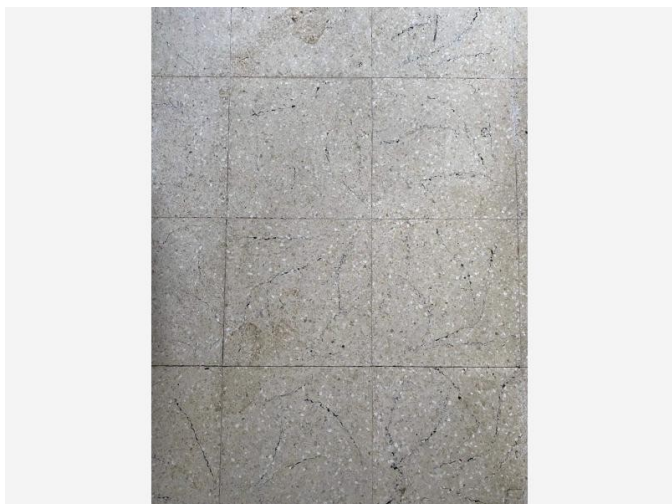
Er werden vloeren bovenop de chape, grondplaat of volle grond aangebracht. De vloeren bestaan uit volgende materialen: betontegel al dan niet met keramische toplaag. Op niveau +1 zien we het betongewelf, bakstenen vloer en een plankenvloer. Stallingen, overdekte inrit en opslagplaats zijn voorzien van een betonvloer, bakstenen vloer of hebben geen vloer. De eventuele vloer van de kelders is niet waar te nemen wegens grote hoeveelheid modder. Bij afbraak of renovatie moeten de materialen/producten (lijm-cement) die zich onder de vloeren, plinten en dorpels bevinden gecontroleerd worden om als niet-asbestverdacht gecatalogeerd te worden. Inspectie van het bovengenoemde valt buiten de scope van het niet-destructief onderzoek. Extra foto's in bijlage, raadpleegbaar via de Woningpas.

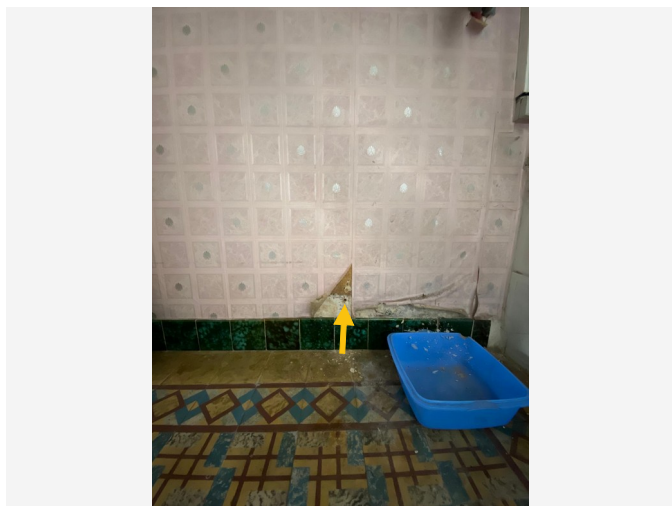
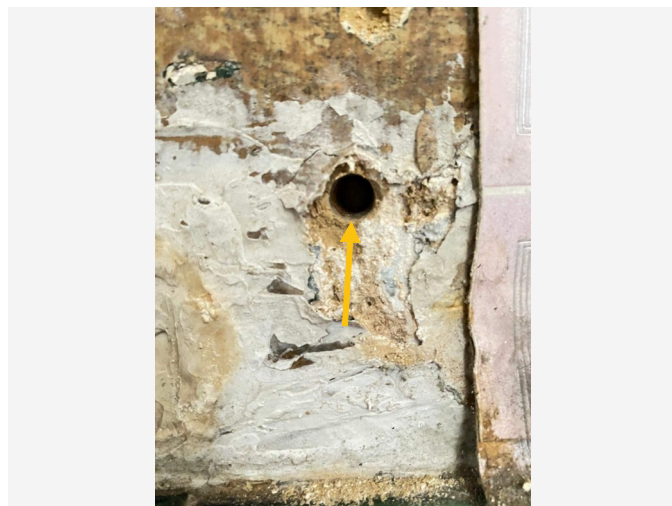
Geen asbest

#	Type	Referentie	Resultaat
11.1	Mengmonster	BRA004	Geen asbest

Beschrijving	pleisterwerk - wand
Omgeving	Binnen
Primaire drager	Binnenwand
Bindmiddel van materiaal	Gips - kalk

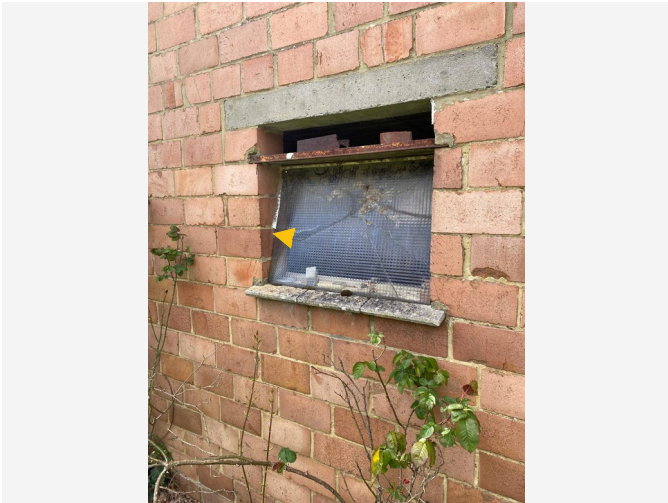
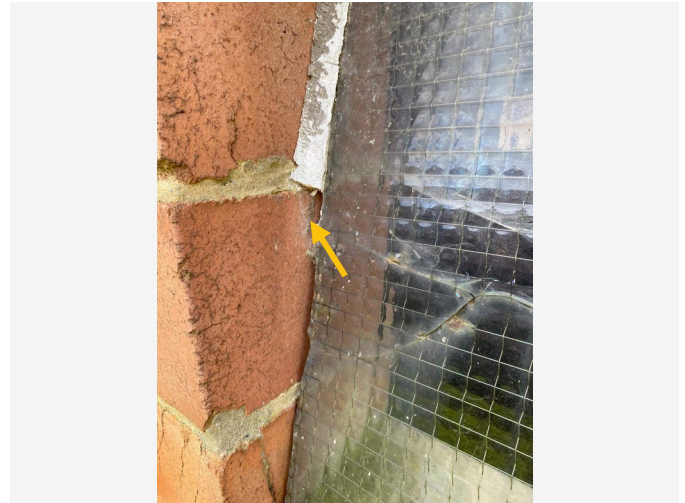
Geen asbest

#	Type	Referentie	Resultaat
12.1	Puntmonster	BRA001	Geen asbest

Beschrijving	mastiek
Omgeving	Buiten
Primaire drager	Wandopening verticaal (raam, deur, ...)
Bindmiddel van materiaal	Kitten, mastiek, pasta

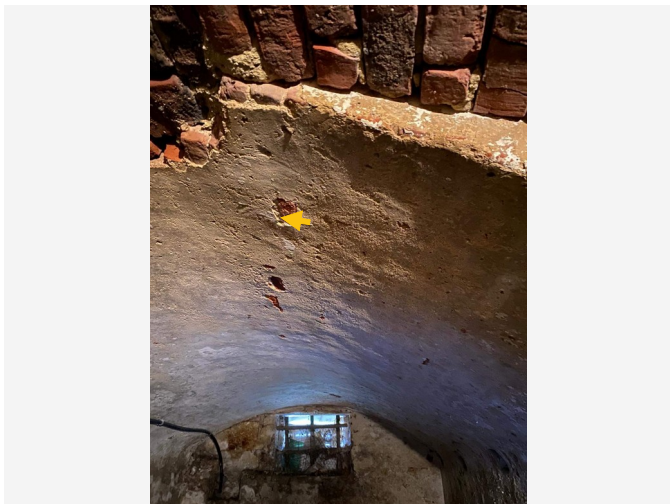
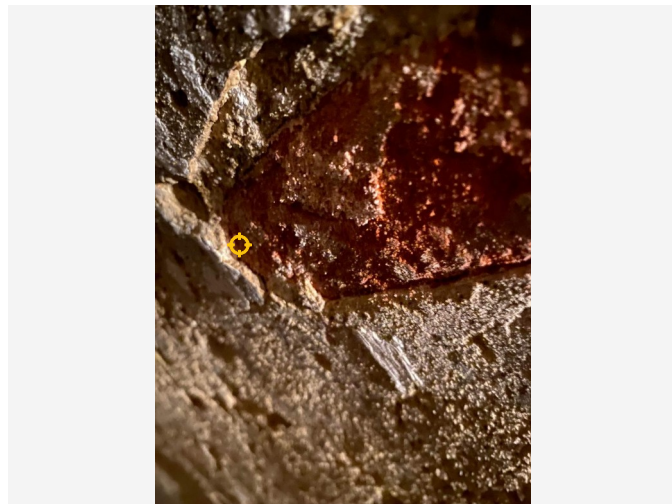
## Fiche 13: pleisterwerk - plafond

Geen asbest

#	Type	Referentie	Resultaat
13.1	Puntmonster	BRA003	Geen asbest

Beschrijving	pleisterwerk - plafond
Omgeving	Binnen
Primaire drager	Plafond
Bindmiddel van materiaal	Gips - kalk
