Asbestinventarisatetest

Nelekouter 14, 9620 Zottegem

Attestnummer : 20231123-000482.000

Uitgegeven op : 23.11.2023

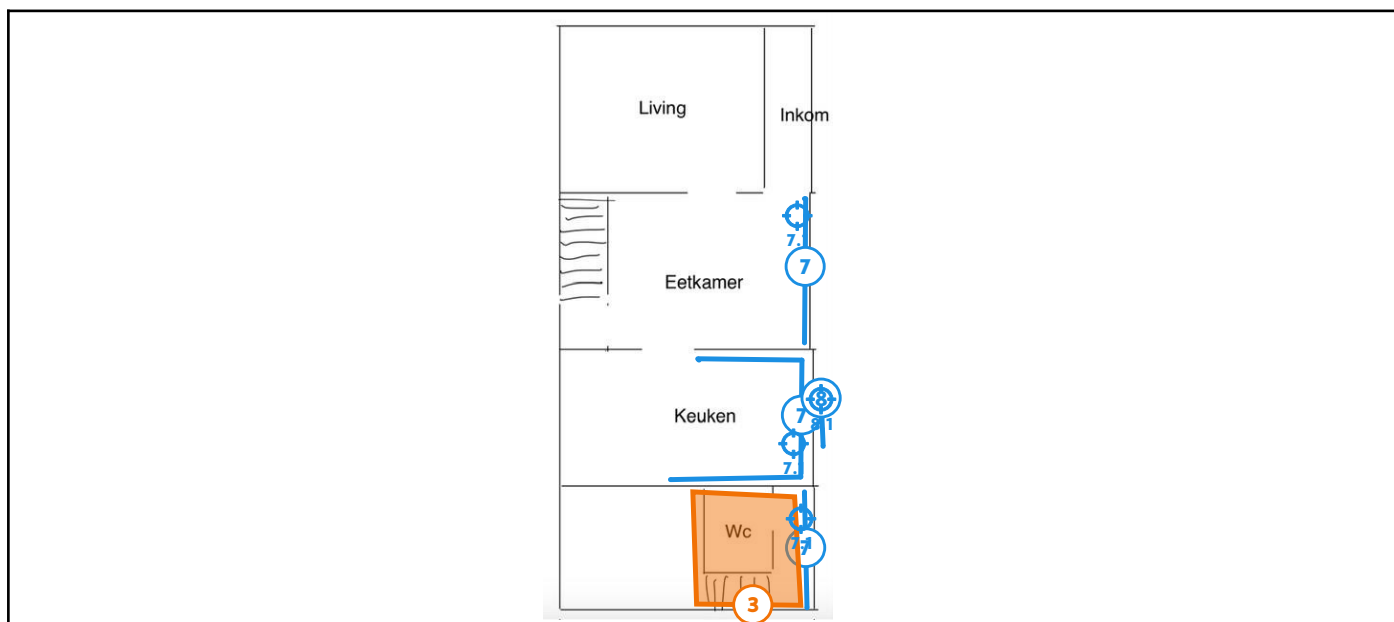
Plan 1.1: Gelijkvloers

Beschrijving	Type	Actie
3. Golfplaten	Asbestmateriaal	Maatregelen nemen
7. Binnenmuren	Geen asbest	-
7.1 Code: 29534/01	Mengmonster	-
8. Mastiek	Geen asbest	-
8.1 Code: 29534/02	Puntmonster	-

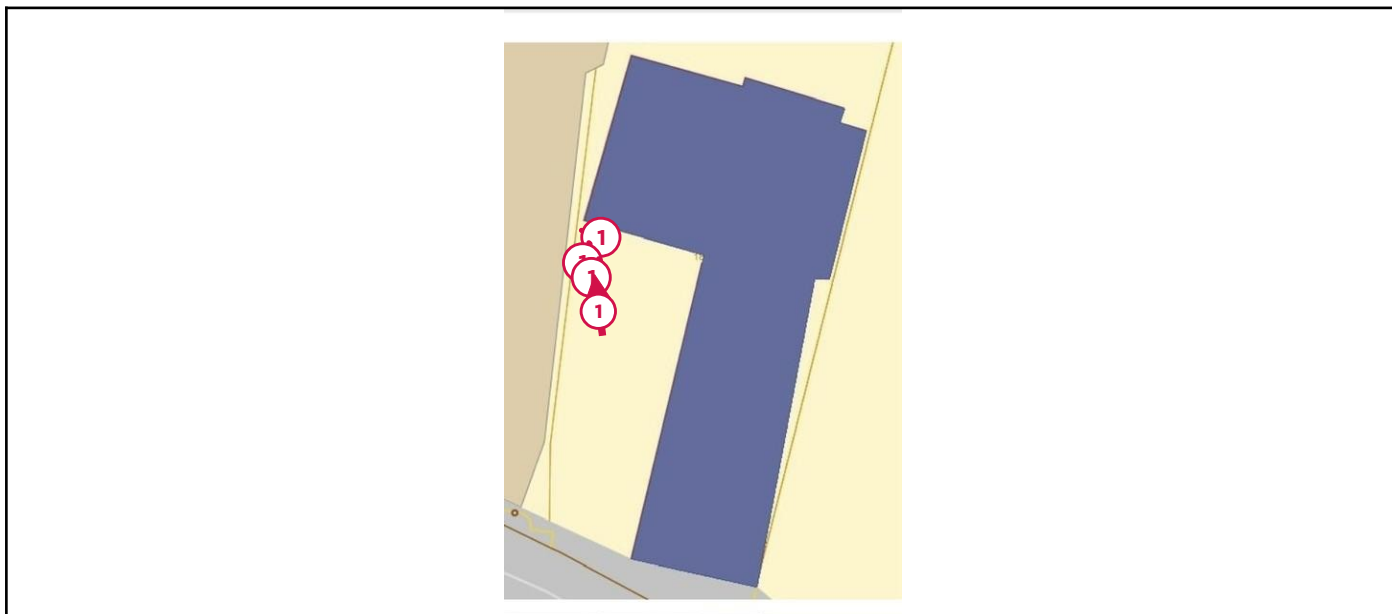
Plan 1.4: Grondplan

Beschrijving	Type	Actie
1. Golfplaten	Asbestmateriaal	Dringend verwijderen

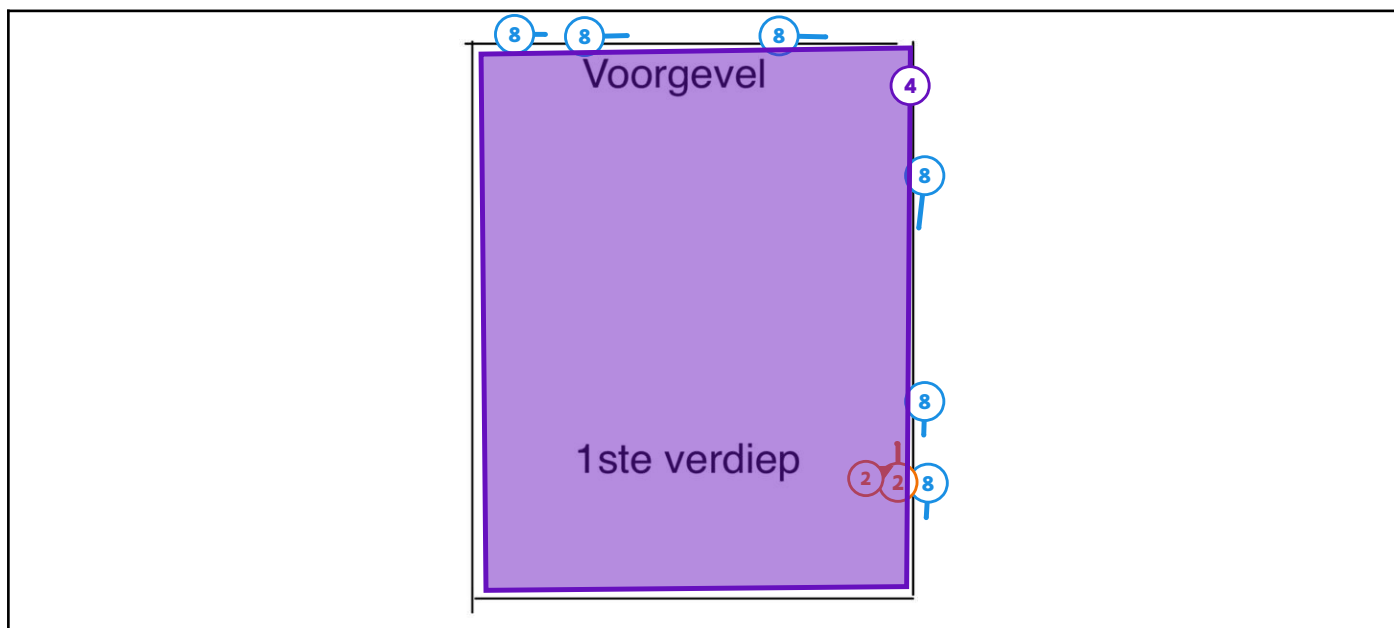
Plan 1.5: 1ste verdiep

Beschrijving	Type	Actie
2. Rookgaskanaal	Asbestmateriaal	Verwijderen
4. 1ste verdiep , zolder en kelder.	Beperking	-
8. Mastiek	Geen asbest	-

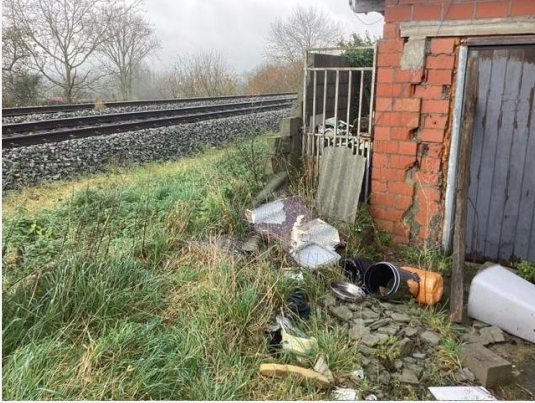
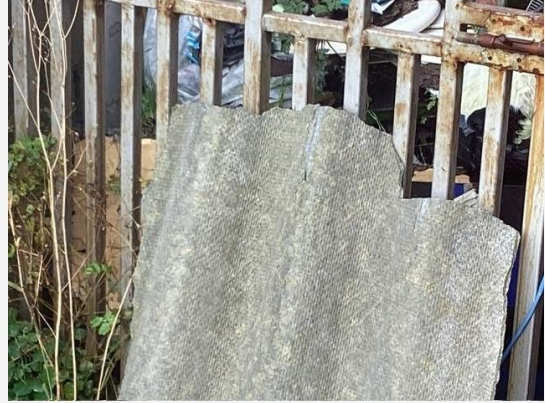
Dringend verwijderen

Beschrijving	Golfplaten
Type afvalstof	Betreft resten (contaminatie) van verwerking of beschadiging
Type resten (contaminatie)	<ul style="list-style-type: none">• Stukken, fragmenten (los, opliggend)
Besmette materialen	<ul style="list-style-type: none">• Bodem
Bron van de resten	3stukken golfplaat
Omgeving	Buiten
Primaire drager	Bodem
Gebondenheid resten	Hecht
Hoeveelheid (gewicht - aantal)	<ul style="list-style-type: none">• 5,00 kg - 1 stuk
Totaal gewicht	5,00 kg
Eenvoudig bereikbaar	Ja
Identificatiemethode	Vaststelling zonder monstername

- Verwijder het asbestafval.

- Eenvoudige handelingen: mag via doe-het-zelf of door werknemer(s) met opleidingsattest eenvoudige handelingen
Kan door particulier verwijderd worden zonder breken of beschadigen bij verwijderen.

Draag handschoenen en een ffp3 mondkap.

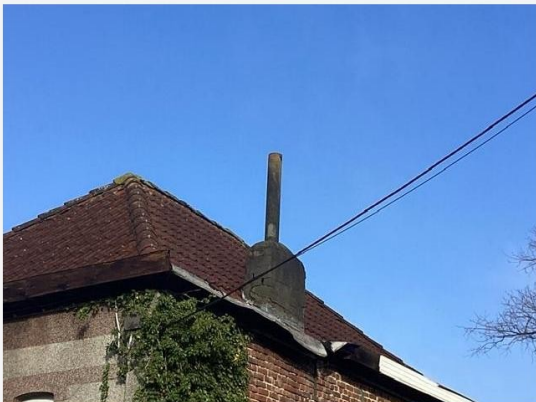
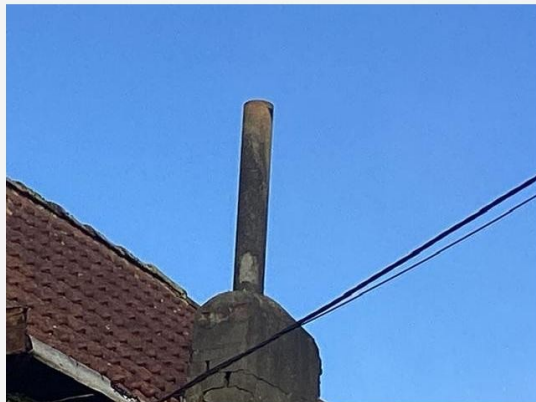
Het asbestmateriaal valt onder de mijlpaal van 2034.

Verwijderen

Eindbeoordeling materiaalrisico	Verhoogd materiaalrisico en/of verhoogde kans op vezelvrijgave
---------------------------------	--

Gebondenheid	Categorie 1: hechtgebonden in oorsprong
Asbestsoort (vezeltype)	Crocidoliet aanwezig
Asbestconcentratie	Laag (< 50%)
Afschermingsgraad van het gehele materiaal	Geheel of deels vrij aan de buitenlucht
Toestand van het materiaal	Matig beschadigd, matig verweerd

Beschrijving	Rookgaskanaal
Omgeving	Buiten
Primaire drager	Schuin dak
Asbestmateriaal	Rookgaskanaal
Bindmiddel van asbestmateriaal	Cement
Gebondenheid op basis van bindmiddel	Hecht
Hoeveelheid (lengte - omtrek - dikte - aantal)	• 3,00 m - 40,00 cm - 2,00 cm - 1 stuk
Totaal volume	0,024 m ³
Eenvoudig bereikbaar	Ja
Bevestigingswijze	• Verlijmd, ingegoten, versmeerd

- Zorg voor een veilig beheer. Vermijd het beschadigen van het asbestmateriaal. Controleer de toestand jaarlijks op wijzigingen.

- Eenvoudige handelingen: mag via doe-het-zelf of door werknemer(s) met opleidingsattest eenvoudige handelingen
Kan door particulier verwijderd worden zonder breken of beschadigen bij verwijderen.

Draag handschoenen en een ffp3 mondmasker.

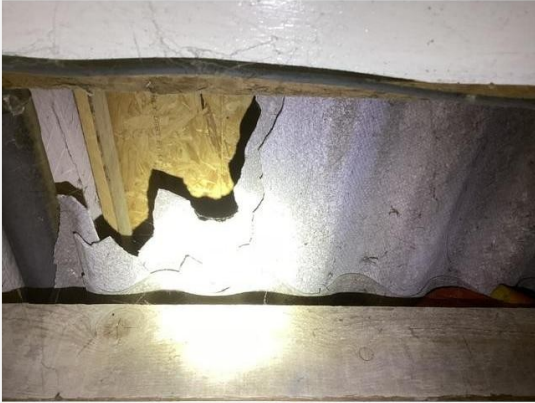
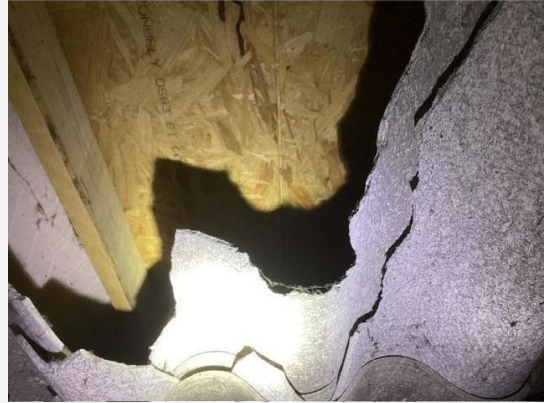
Het asbestmateriaal valt onder de mijlpaal van 2040.

Maatregelen nemen

Eindbeoordeling materiaalrisico	Verhoogd materiaalrisico en/of verhoogde kans op vezelvrijgave
---------------------------------	--

Gebondenheid	Categorie 1: hechtgebonden in oorsprong
Asbestsoort (vezeltype)	Crocidoliet aanwezig
Asbestconcentratie	Laag (< 50%)
Afschermingsgraad van het gehele materiaal	Geheel of deels (ook) vrij aan de binnenlucht
Toestand van het materiaal	Licht beschadigd, licht verweerd. Intact materiaal type Pical – asbestboard of categorie III 'gebondenheid'

Beschrijving	Golfplaten
Omgeving	Binnen
Primaire drager	Schuin dak
Asbestmateriaal	Dak- en gevelbekleding - Golfplaat
Bindmiddel van asbestmateriaal	Cement
Gebondenheid op basis van bindmiddel	Hecht
Hoeveelheid (oppervlakte - aantal)	<ul style="list-style-type: none">30,00 m² - 1 stuk
Totale oppervlakte	30,00 m ²
Eenvoudig bereikbaar	Nee <ul style="list-style-type: none">Verwijdering tast de bouwkundige integriteit aan.

Bevestigingswijze	<ul style="list-style-type: none">• Geschroefd
Identificatiemethode	Vaststelling zonder monsternamen
Destructieve handeling voor identificatie	Nee
Opmerking	Golfplaten zitten tussenuit bestaande dak en het plafond.

- Zorg voor een veilig beheer en verwijder dit asbestmateriaal wanneer het bij werken eenvoudig bereikbaar wordt. Controleer de toestand jaarlijks op wijzigingen.

- Eenvoudige handelingen: mag via doe-het-zelf of door werknemer(s) met opleidingsattest eenvoudige handelingen
Mag door particulier verwijderd worden zonder breken of beschadigen bij verwijderen.

Draag handschoenen en een ffp3 mondk masker.

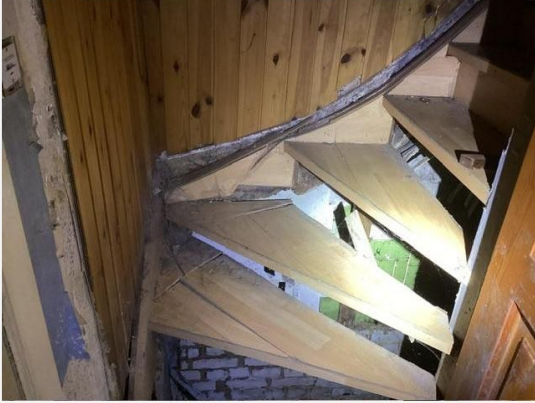
Permanente beperking

Reden: Het onderzoek kan niet uitgevoerd worden binnen de bepalingen van de Welzijnswet

Uitleg van de asbestdeskundige: Trappen naar kelder, 1 ste verdiep en zolder zijn niet veilig.

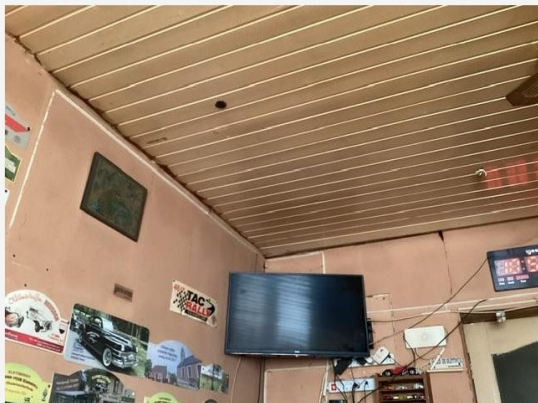
Alle plafonds zijn valse plafonds in hout.

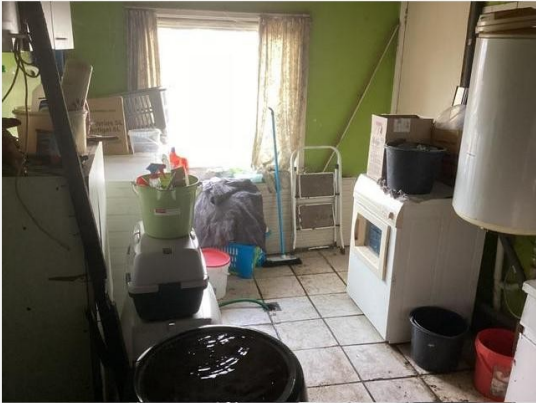
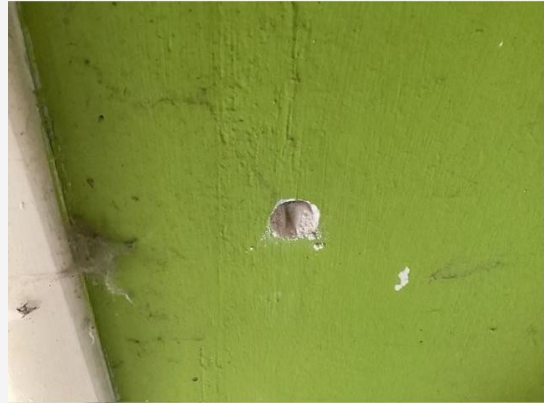
Geen asbest

#	Type	Referentie	Resultaat
7.1	Mengmonster	29534/01	Geen asbest

Beschrijving	Binnenmuren
Omgeving	Binnen
Primaire drager	Binnenwand
Bindmiddel van materiaal	Gips - kalk

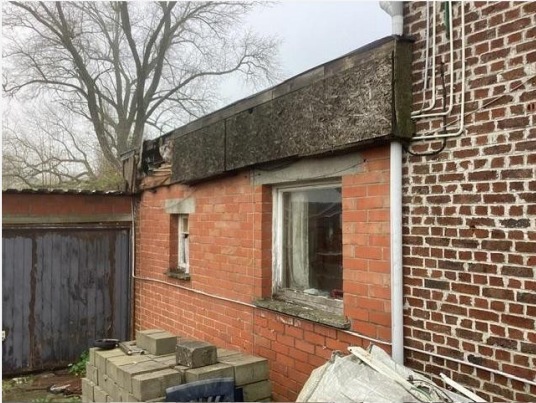
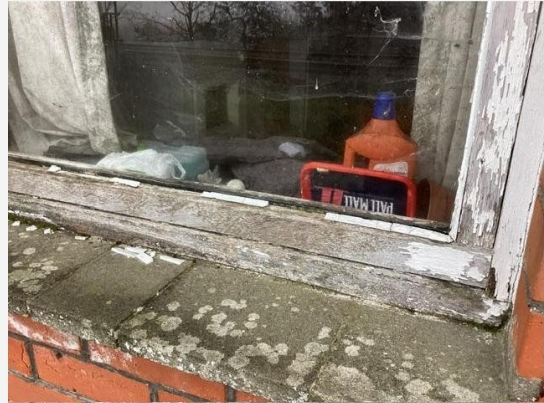
Geen asbest

#	Type	Referentie	Resultaat
8.1	Puntmonster	29534/02	Geen asbest

Beschrijving	Mastiek
Omgeving	Buiten
Primaire drager	Wandopening verticaal (raam, deur, ...)

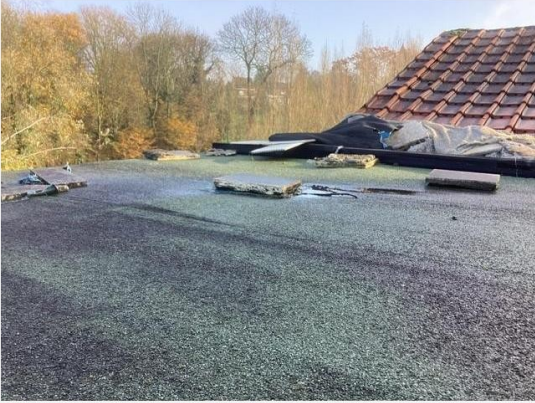
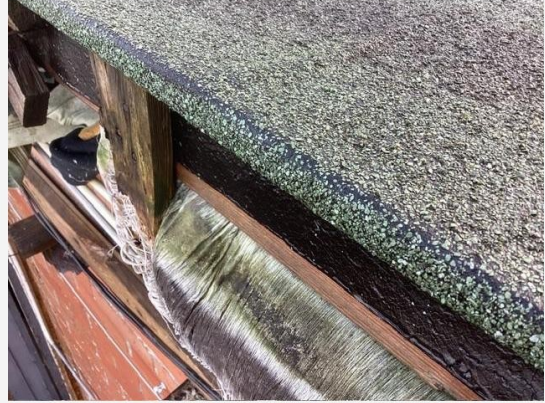
Fiche 9: Roofing

Geen asbest

#	Type	Referentie	Resultaat
9.1	Puntmonster	29534/03	Geen asbest

Beschrijving	Roofing
Omgeving	Buiten
Primaire drager	Schuin dak
Bindmiddel van materiaal	Bitumen (roofing, teer, asfalt)
