Asbestinventarisatetest

Stationsstraat 67, 8340 Damme

Attestnummer : 20230629-000053.000

Uitgegeven op : 29.06.2023

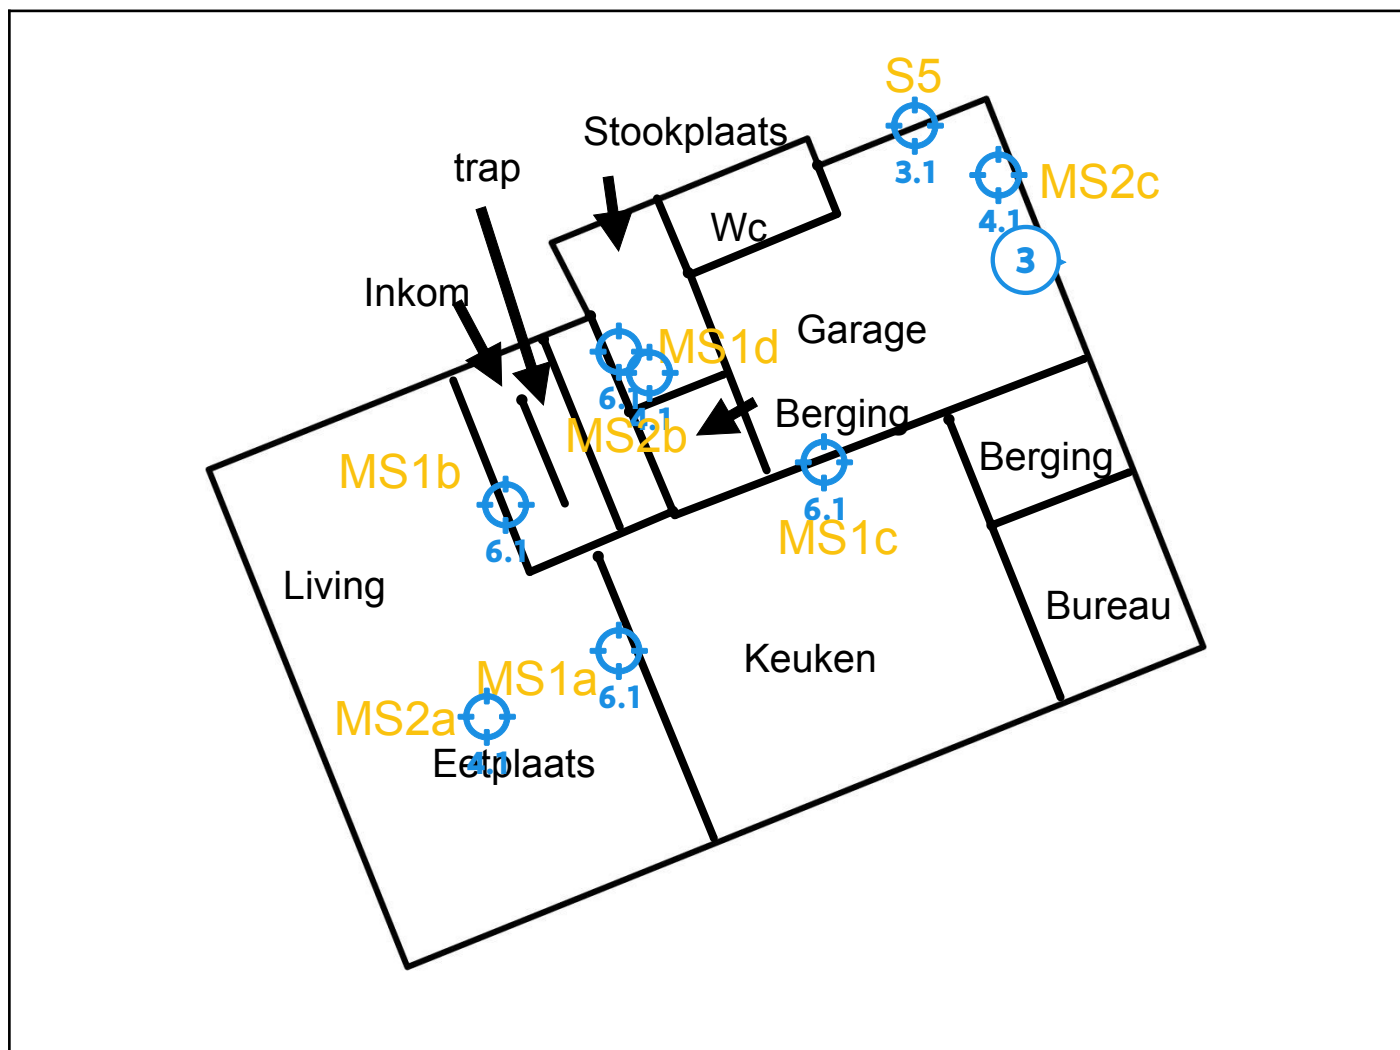
Plan 1.1: Hoofgebouw plan GVL

Beschrijving	Type	Actie
3. S5: Mastiek (raam)	Geen asbest	-
3.1 Code: S5	Puntmonster	-
4. MS2: Pleisterwerk (plafond)	Geen asbest	-
4.1 Code: MS2	Mengmonster	-
6. MS1: Pleisterwerk (muur)	Geen asbest	-
6.1 Code: MS1	Mengmonster	-

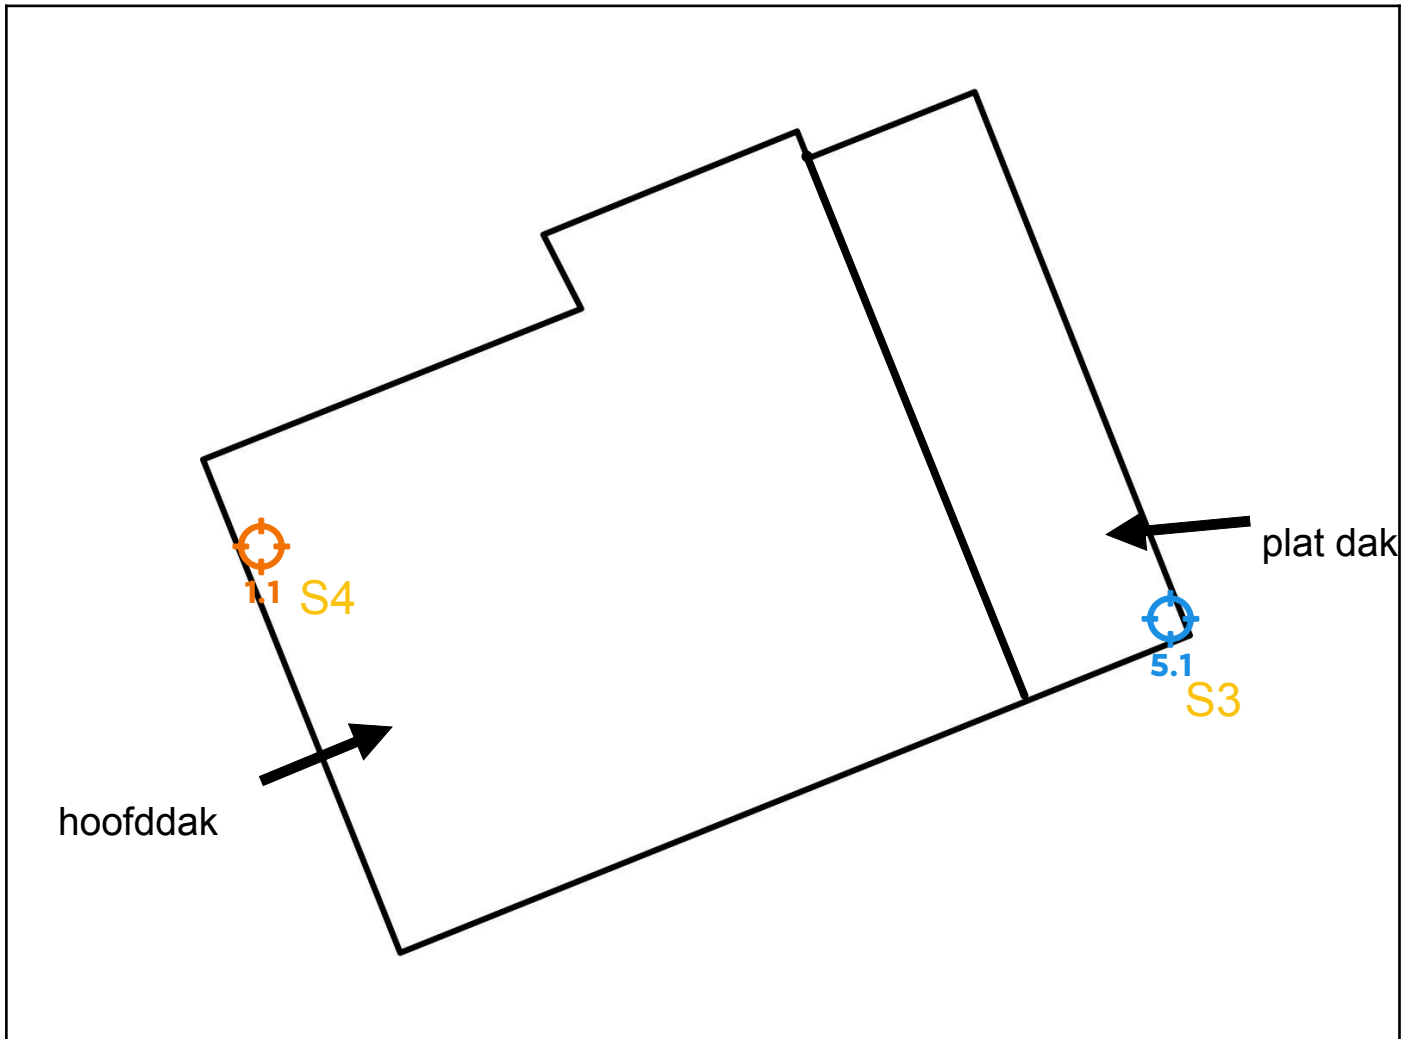
Plan 1.2: Hoofdgebouw plan dak

Beschrijving	Type	Actie
1. S4: Dak, lei (hoofddak)	Asbestmateriaal	Verwijderen
1.1 Code: S4	Puntmonster	-
5. S3: roofing (plattendak, achterbouw)	Geen asbest	-
5.1 Code: S3	Puntmonster	-

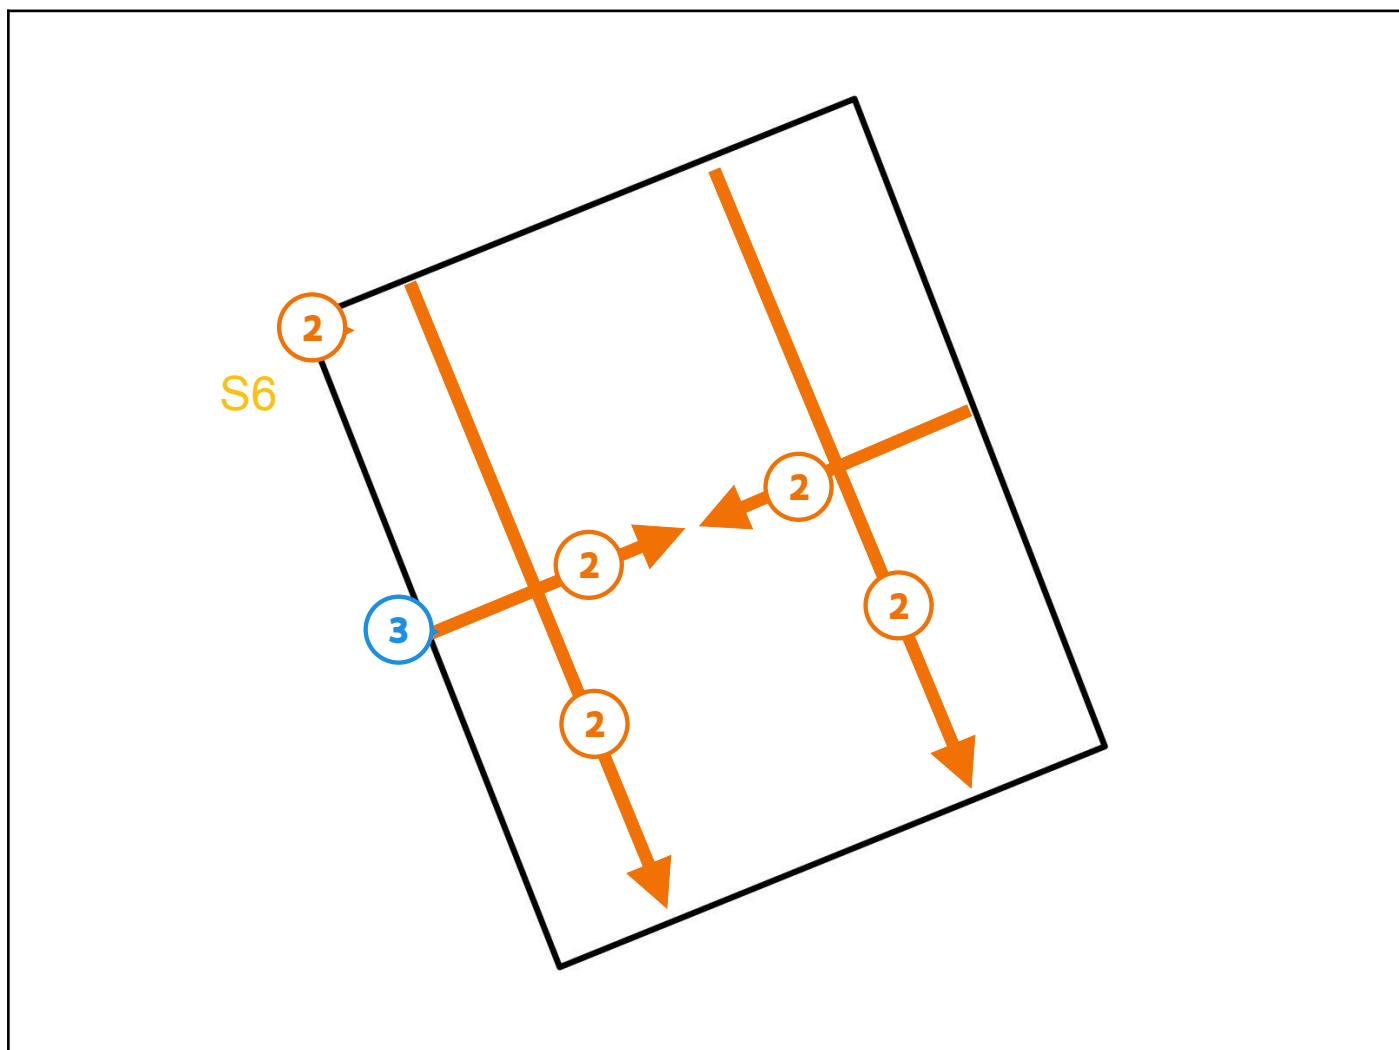
Plan 2.1: Loods plan

Beschrijving	Type	Actie
2. 6 : Golfplaten Loods	Asbestmateriaal	Verwijderen
3. S5: Mastiek (raam)	Geen asbest	-

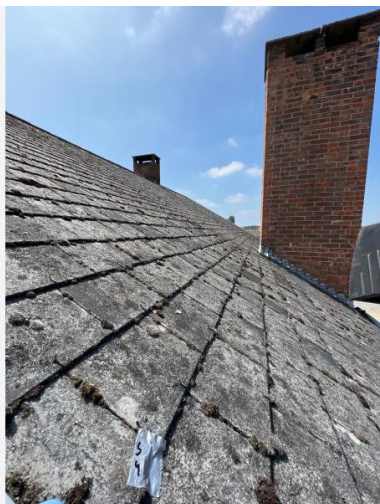
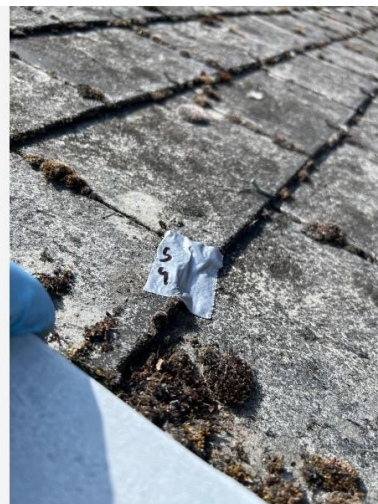
Eindbeoordeling materiaalrisico	Verhoogd materiaalrisico en/of verhoogde kans op vezelvrijgave
---------------------------------	--

Gebondenheid	Categorie 1: hechtgebonden in oorsprong
Asbestsoort (vezeltype)	Alleen chrysotiel
Asbestconcentratie	Laag (< 50%)
Afschermingsgraad van het gehele materiaal	Geheel of deels vrij aan de buitenlucht
Toestand van het materiaal	Matig beschadigd, matig verweerd

#	Type	Referentie	Resultaat
1.1	Puntmonster	S4	Chrysotiel

Beschrijving	S4: Dak, lei (hoofddak)
Omgeving	Buiten
Primaire drager	Schuin dak
Asbestmateriaal	Dak- en gevelbekleding - Lei, shingle
Bindmiddel van asbestmateriaal	Cement

Gebondenheid op basis van bindmiddel	Hecht
Hoeveelheid (oppervlakte - aantal)	<ul style="list-style-type: none"> • 110,00 m² - 1 stuk
Totale oppervlakte	110,00 m ²
Eenvoudig bereikbaar	Ja
Bevestigingswijze	<ul style="list-style-type: none"> • Genageld, geniet
Identificatiemethode	Vaststelling met monstername
Destructieve handeling voor identificatie	Nee
Opmerking	De hoeveelheid is een schatting.

Het asbestmateriaal valt onder de mijlpaal van 2034.

Verwijderen

- Zorg voor een veilig beheer. Vermijd het beschadigen van het asbestmateriaal. Controleer de toestand jaarlijks op wijzigingen.
- Hemelwater dat afspoelt van asbestcement daken of gevels kan asbestdeeltjes bevatten. Gebruik het enkel voor gesloten circuits (bv. spoelen toiletten). Reinig na het vervangen van het dak of de gevel de dakgoten en regenwaterput of -ton om asbesthoudend sediment of slib te verwijderen

- Eenvoudige handelingen: mag via doe-het-zelf of door werknemer(s) met opleidingsattest eenvoudige handelingen
Hechtgebonden en in redelijke staat.

Alle veiligheidsvoorschriften volgen mbt uw persoonlijke bescherming(FFP3 masker, tyvepak, blauwe gepaste wegwerphandschoenen,...).

Fixeren en dubbel verpakt naar asbestafdeling containerpark brengen.

Maar door de aard en de grote van de werken best een erkend asbestverwijderaer inschakelen.

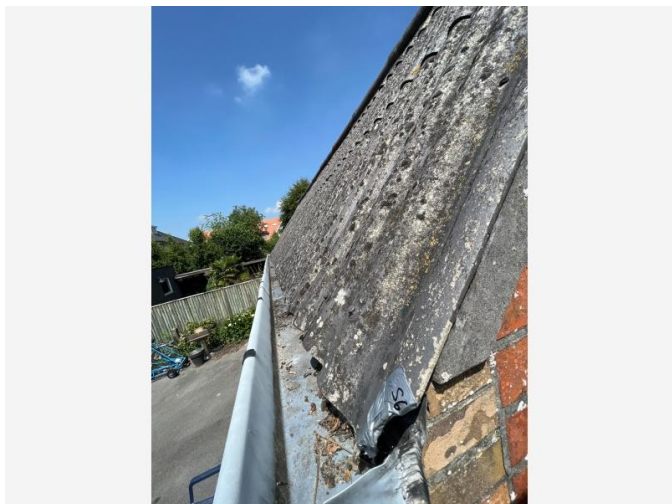
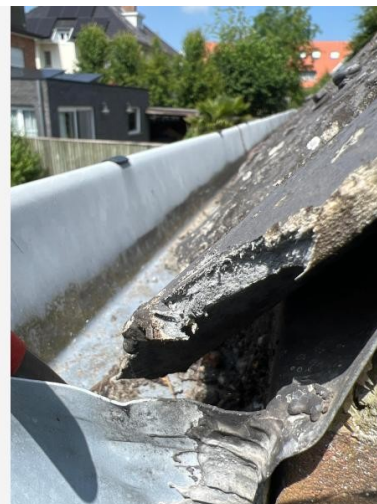
Eindbeoordeling materiaalrisico	Verhoogd materiaalrisico en/of verhoogde kans op vezelvrijgave
---------------------------------	--

Gebondenheid	Categorie 1: hechtgebonden in oorsprong
Asbestsoort (vezeltype)	Crocidoliet aanwezig
Asbestconcentratie	Laag (< 50%)
Afschermingsgraad van het gehele materiaal	Geheel of deels vrij aan de buitenlucht
Toestand van het materiaal	Matig beschadigd, matig verweerd

Beschrijving	6 : Golfplaten Loods
Omgeving	Buiten
Primaire drager	Schuin dak
Asbestmateriaal	Dak- en gevelbekleding - Golfplaat
Bindmiddel van asbestmateriaal	Cement
Gebondenheid op basis van bindmiddel	Hecht
Hoeveelheid (oppervlakte - aantal)	• 50,00 m ² - 1 stuk
Totale oppervlakte	50,00 m ²

Eenvoudig bereikbaar	Ja
Bevestigingswijze	<ul style="list-style-type: none">• Geschroefd
Identificatiemethode	Vaststelling zonder monstername
Destructieve handeling voor identificatie	Nee
Opmerking	De hoeveelheid is een schatting.

Het asbestmateriaal valt onder de mijlpaal van 2034.

Verwijderen

- Zorg voor een veilig beheer. Vermijd het beschadigen van het asbestmateriaal. Controleer de toestand jaarlijks op wijzigingen.
- Hemelwater dat afspoelt van asbestcement daken of gevels kan asbestdeeltjes bevatten. Gebruik het enkel voor gesloten circuits (bv. spoelen toiletten). Reinig na het vervangen van het dak of de gevel de dakgoten en regenwaterput of -ton om asbesthoudend sediment of slib te verwijderen

- Eenvoudige handelingen: mag via doe-het-zelf of door werknemer(s) met opleidingsattest eenvoudige handelingen
Hechtgebonden en in redelijke staat.

Alle veiligheidsvoorschriften volgen mbt uw persoonlijke bescherming! (FFP3 masker, tyvepak, blauwe gepaste wegwerphandschoenen,...).

Fixeren en dubbel verpakt naar asbestafdeling containerpark brengen.

Maar door de aard en de grote van de werken best een erkend asbestverwijderaar inschakelen.

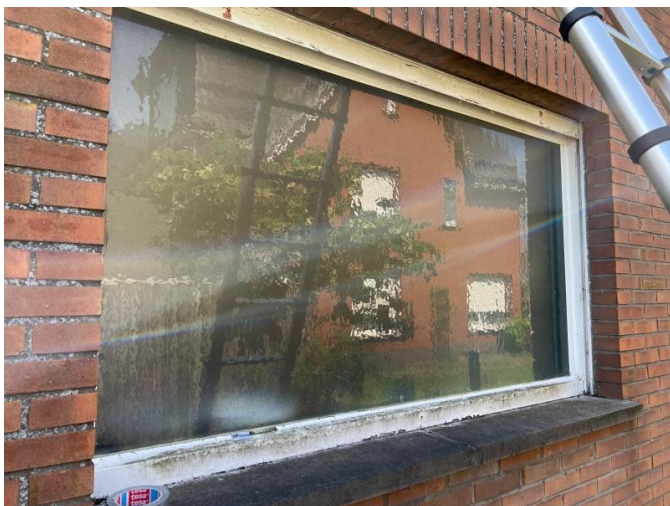
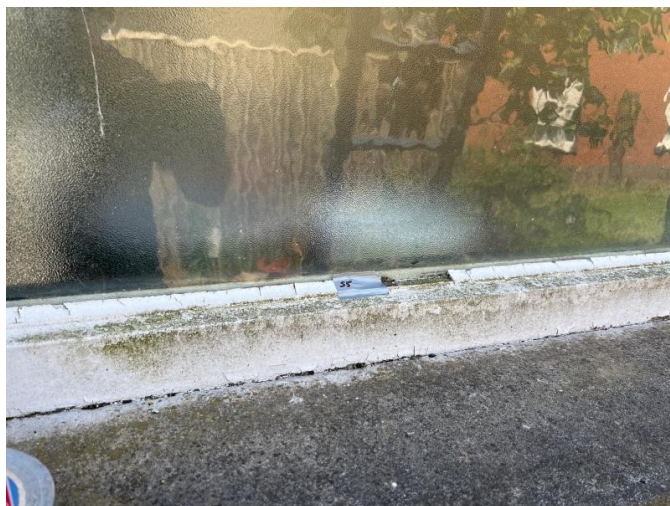
Fiche 3: S5: Mastiek (raam)

Geen asbest

#	Type	Referentie	Resultaat
3.1	Puntmonster	S5	Geen asbest

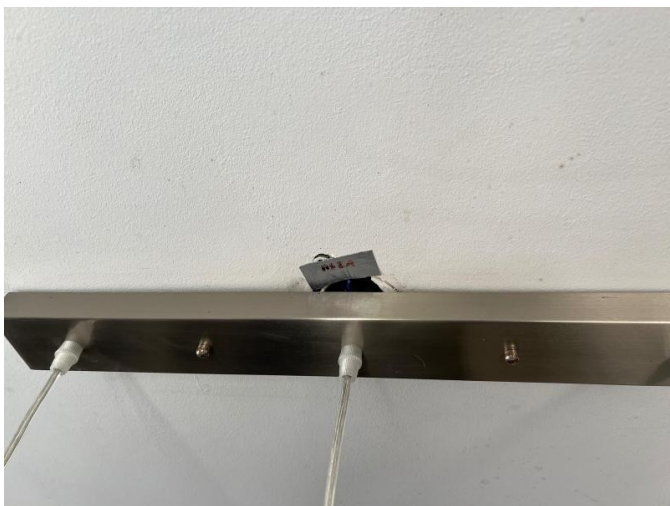
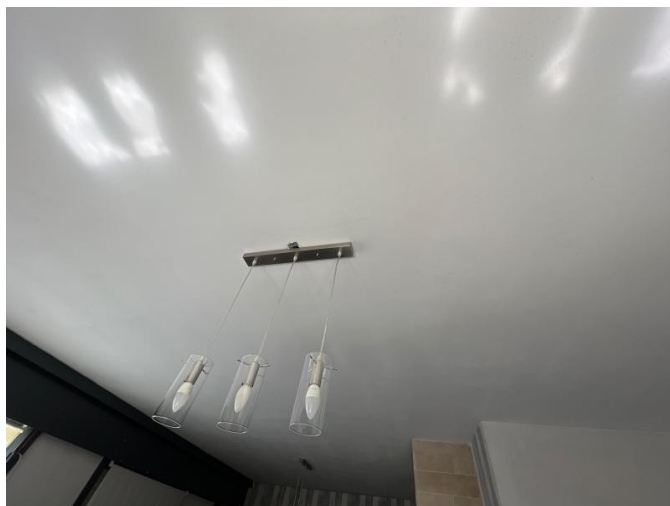
Fiche 4: MS2: Pleisterwerk (plafond)

Geen asbest

#	Type	Referentie	Resultaat
4.1	Mengmonster	MS2	Geen asbest

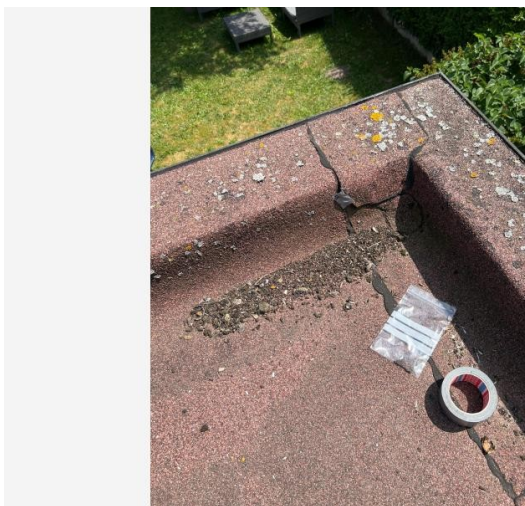
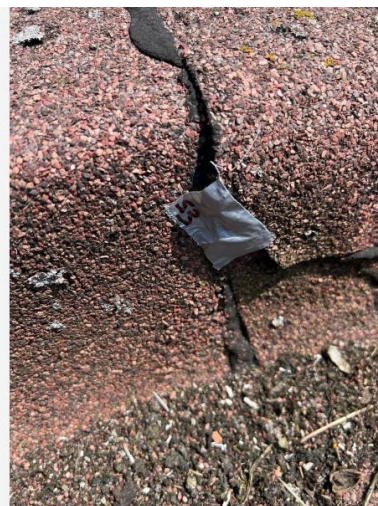
Geen asbest

#	Type	Referentie	Resultaat
5.1	Puntmonster	S3	Geen asbest

Beschrijving	S3: roofing (platdak, achterbouw)
Omgeving	Buiten
Primaire drager	Plat dak
Bindmiddel van materiaal	Bitumen (roofing, teer, asfalt)

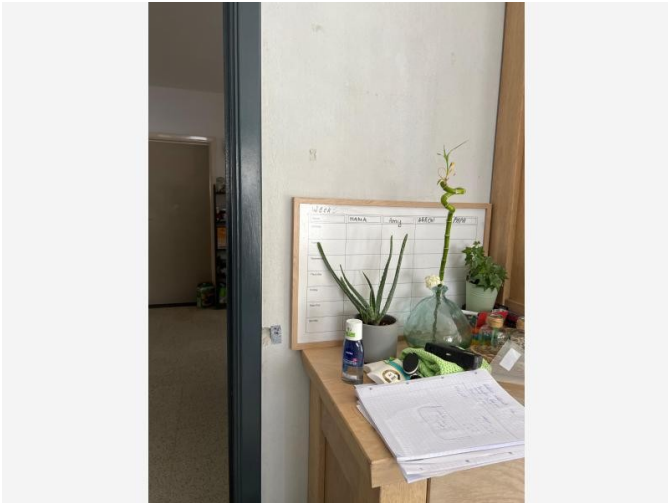
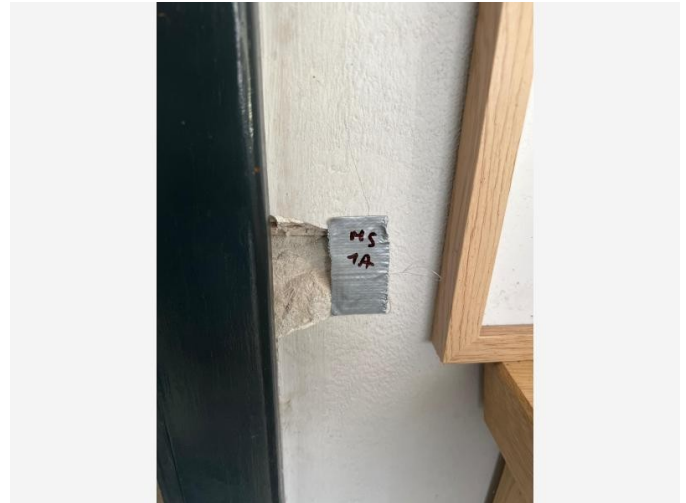
Fiche 6: MS1: Pleisterwerk (muur)

Geen asbest

#	Type	Referentie	Resultaat
6.1	Mengmonster	MS1	Geen asbest
