# Asbestinventarisatetest

Heistlaan 197, 8301 Knokke-Heist

Attestnummer : 20240821-000004.000

## Asbestveilig

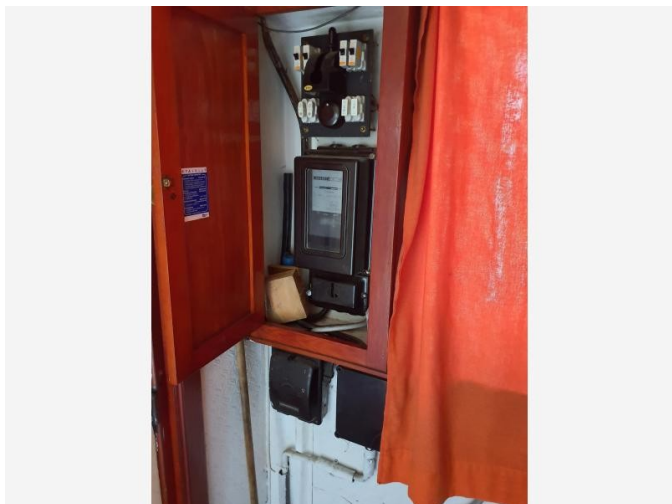
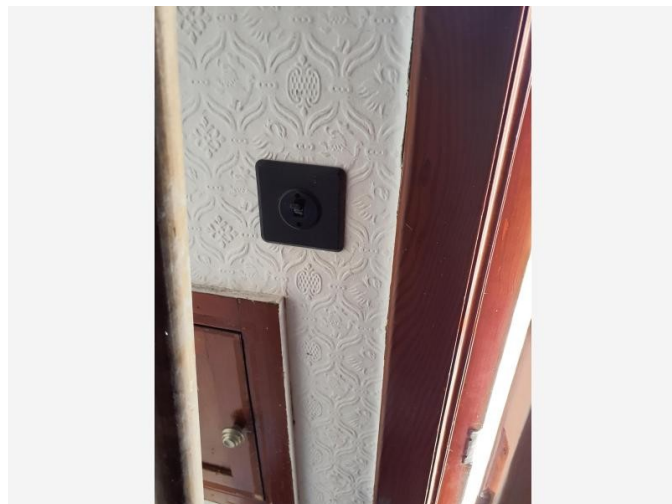
Het asbestmateriaal valt onder de mijlpaal van 2040.

Eindbeoordeling materiaalrisico	Laag materiaalrisico en/of verlaagde kans op vezelvrijgave
---------------------------------	--

Gebondenheid	Categorie 1: hechtgebonden in oorsprong
Asbestsoort (vezeltype)	Alleen chrysotiel
Asbestconcentratie	Laag (< 50%)
Afschermingsgraad van het gehele materiaal	Geheel of deels (ook) vrij aan binnenluchtstromen
Toestand van het materiaal	Onbeschadigd, niet verweerd

- Zorg voor een veilig beheer. Vermijd het beschadigen van het asbestmateriaal. Controleer de toestand jaarlijks op wijzigingen.

- Eenvoudige handelingen: mag via doe-het-zelf of door werknemer(s) met opleidingsattest eenvoudige handelingen  
Eenvoudige handelingen: mag via doe-het-zelf of door werknemer(s) met opleidingsattest eenvoudige handelingen

Voor tellers/schakelaars van het type bakeliet voorziet de wet geen verplichting om deze asbestverdachte toepassing te laten verwijderen door een firma met een opleidingsattest 'eenvoudige handelingen'. U mag in principe, ongeacht eventuele bestaande beschadigingen of vrije asbestvezels, deze asbestverdachte toepassing zelf verwijderen en afvoeren naar een kringloopark.

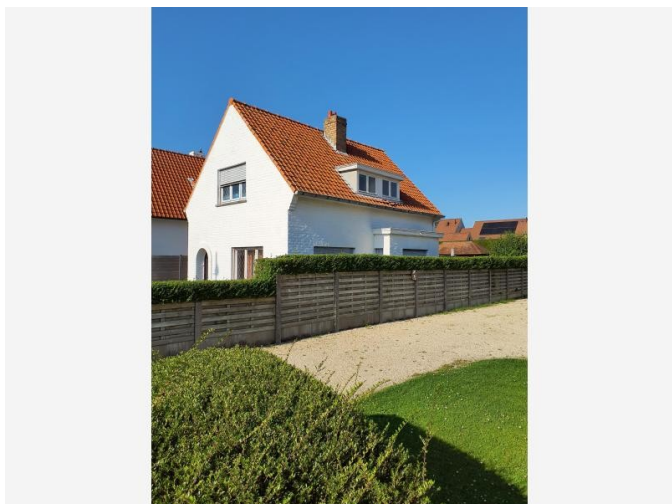
*Situeringfoto*

**Reden:** Het te onderzoeken materiaal situeert zich hoger dan 3,50 m te rekenen vanaf een veilige ondergrond

**Uitleg van de asbestdeskundige:** De hoogste dakkappel was hoger dan 3,5.

De lager gelegen platte daken zijn bedekt met zink platen.

Indien de bereikbaar dient dit dak geïnspecteerd te worden

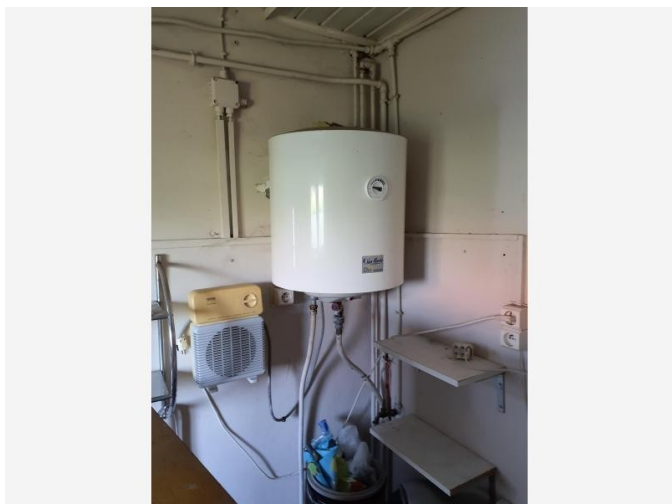
De boiler is van na 2001

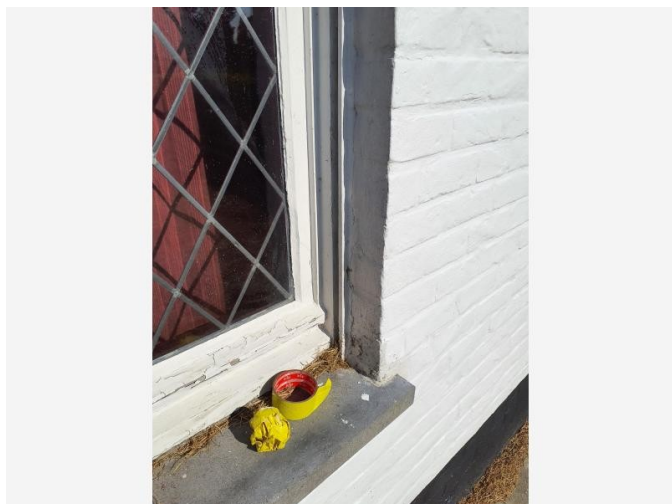
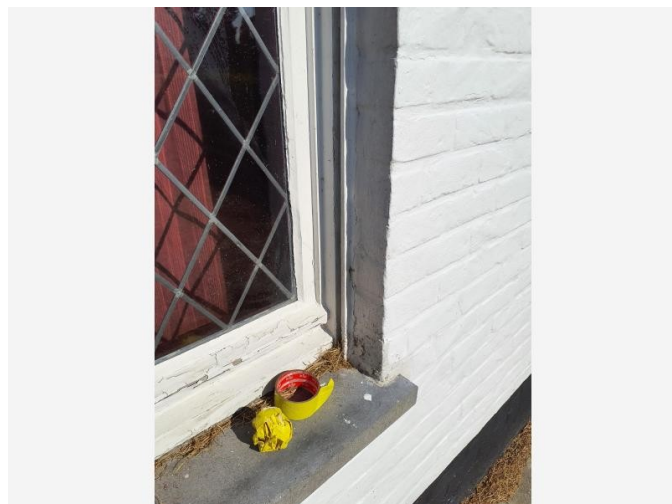
Geen asbest

#	Type	Referentie	Resultaat
4.1	Mengmonster	MM03	Geen asbest

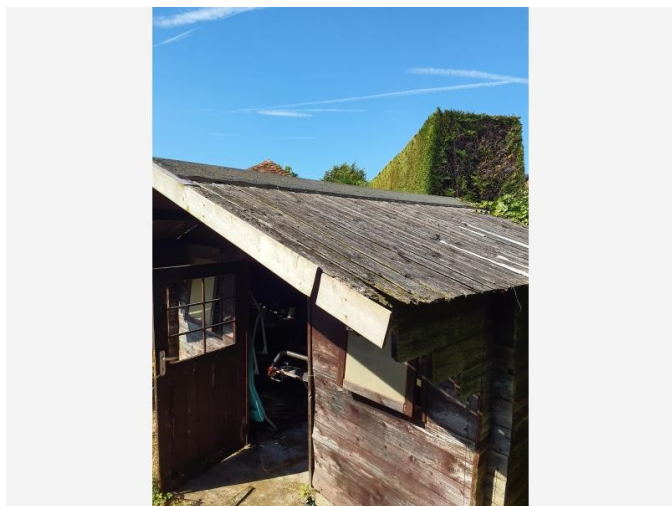
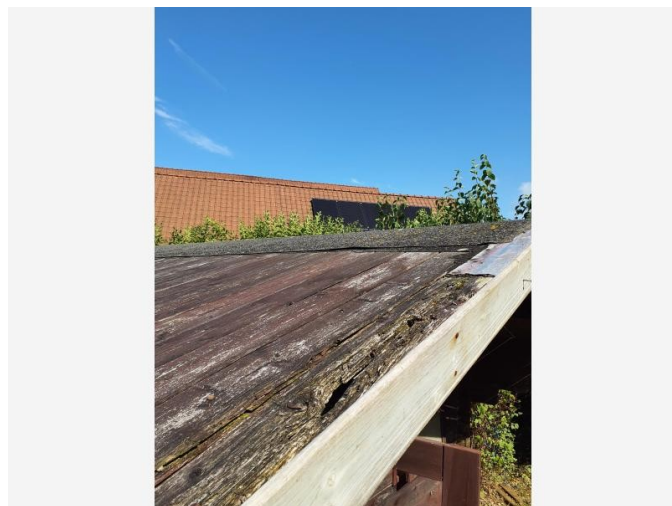
## Fiche 5: Roofing

Geen asbest

#	Type	Referentie	Resultaat
5.1	Puntmonster	PM01	Geen asbest

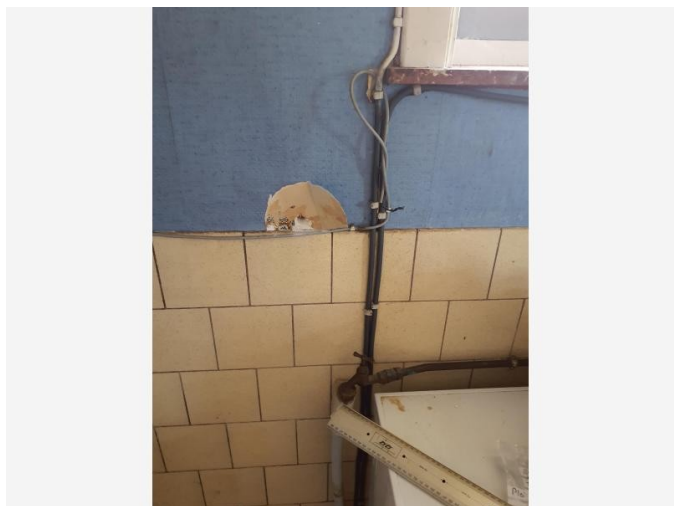
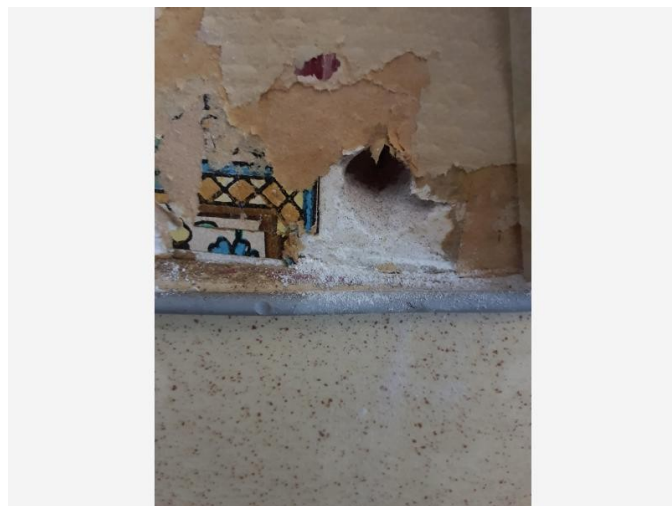
## Fiche 6: Pleister wanden

Geen asbest

#	Type	Referentie	Resultaat
6.1	Mengmonster	MM01	Geen asbest

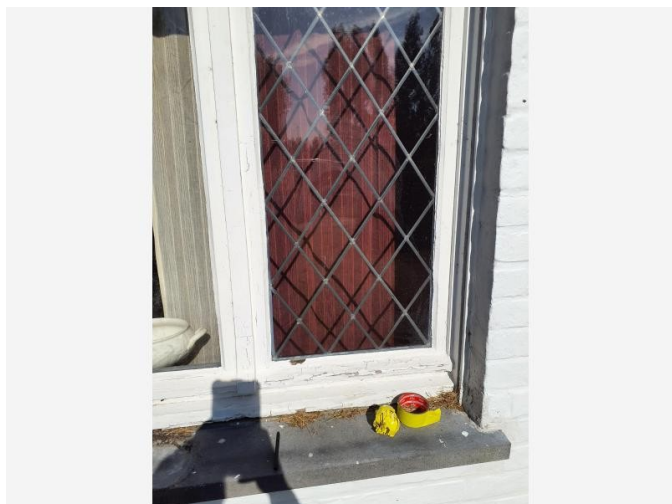
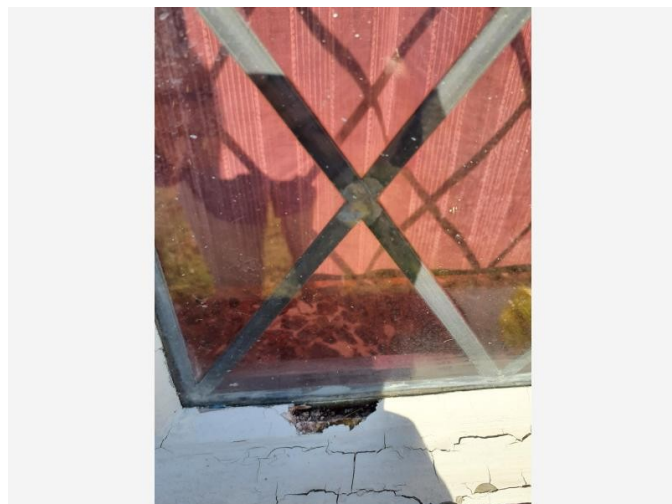
Geen asbest

#	Type	Referentie	Resultaat
7.1	Mengmonster	MM04	Geen asbest

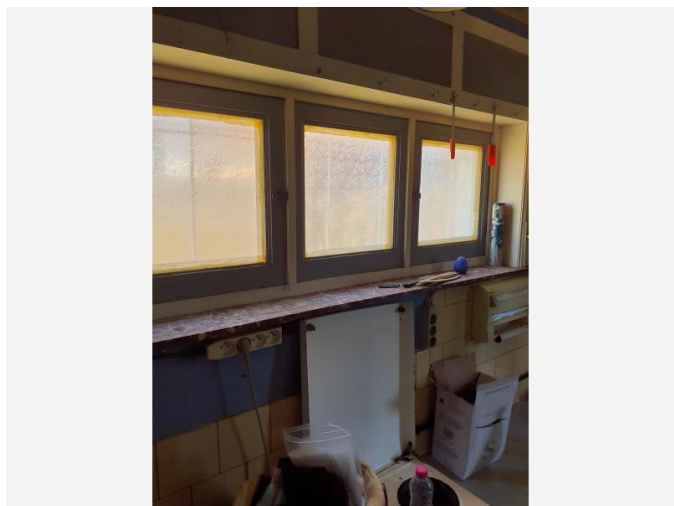
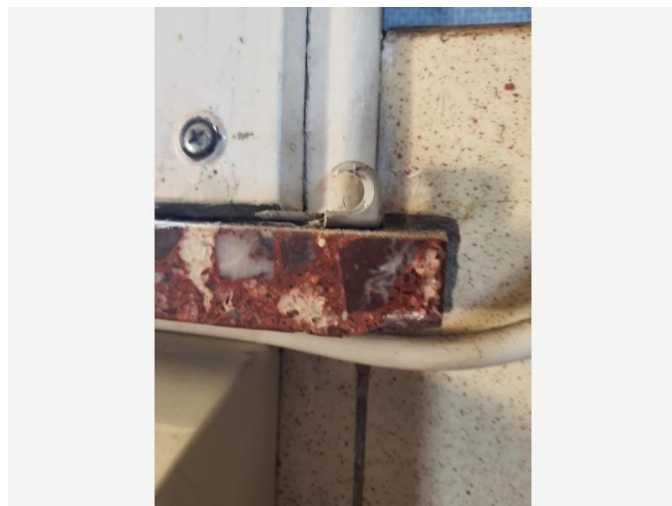
## Fiche 8: Vensterbank

Geen asbest

#	Type	Referentie	Resultaat
8.1	Puntmonster	PM02	Geen asbest

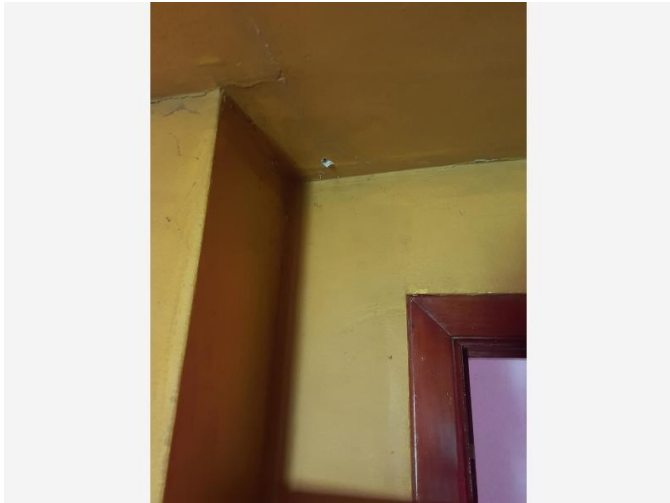
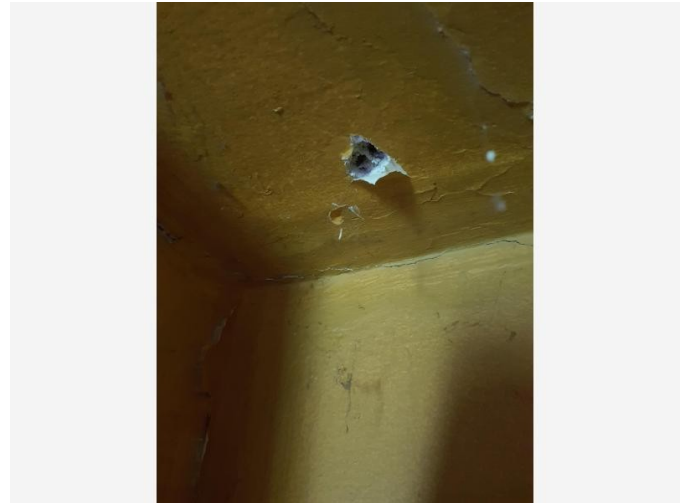
## Fiche 9: Pleister plafond

Geen asbest

#	Type	Referentie	Resultaat
9.1	Mengmonster	MM02	Geen asbest
